배골교

## 작업사진 및 손상현황

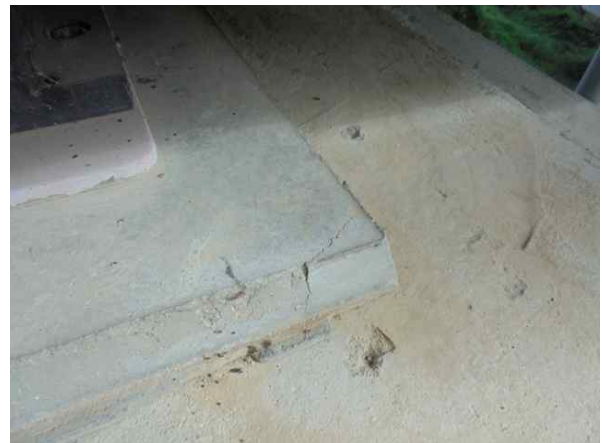
손상현황 • A1-Sh5 무수축몰탈 충전리(0.1×0.1)

원 인 • 다짐미흡, 외부충격 등

조치방안 • 단면보수

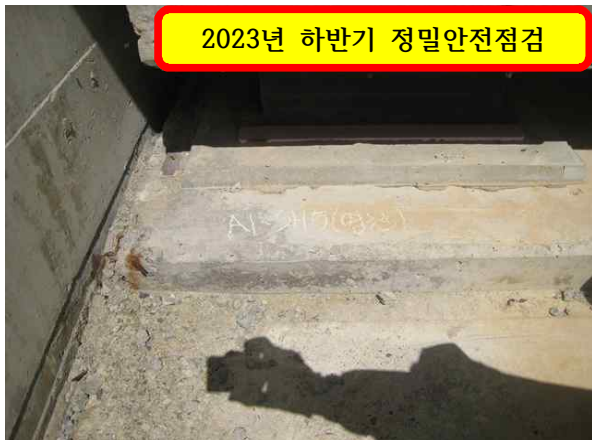
2023년 하반기 정밀안전점검

손상현황 • A1-Sh5 받침콘크리트 파손(0.1×0.1)

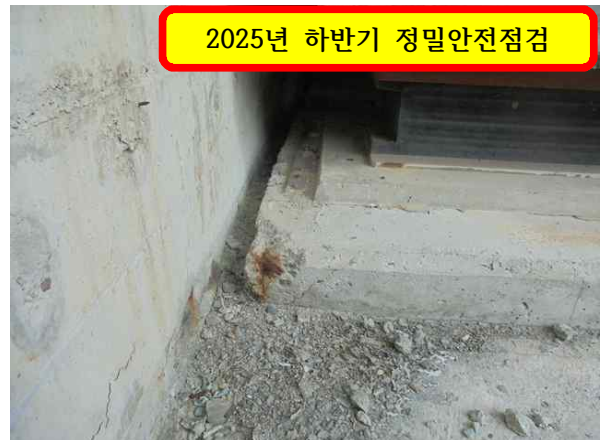
2025년 하반기 정밀안전점검

손상현황 • A1-Sh5 받침콘크리트 파손(0.1×0.1)

원 인 • 다짐미흡, 외부충격 등

조치방안 • 단면보수

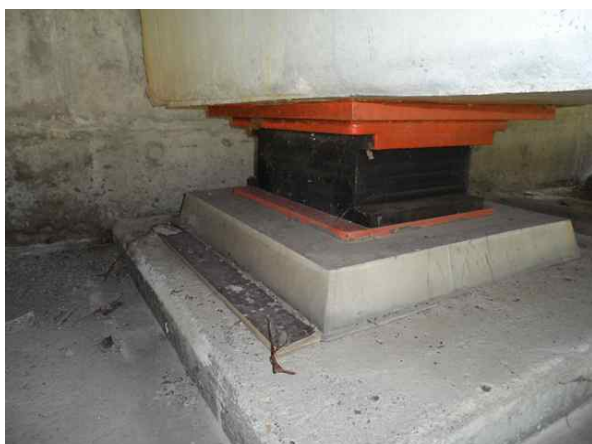
손상현황 • A2-Sh4 거푸집 미제거(1EA)

원 인 • 마감미흡 등

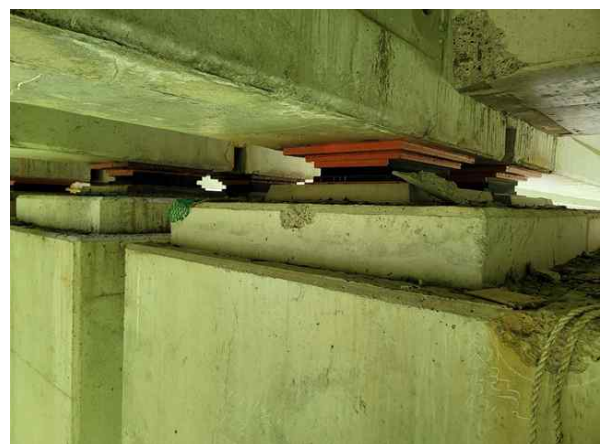
손상현황 • P1-Sh2 받침콘크리트 박락(0.2×0.2)

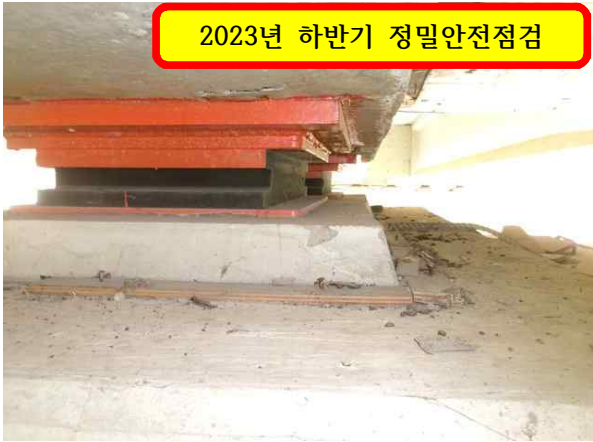
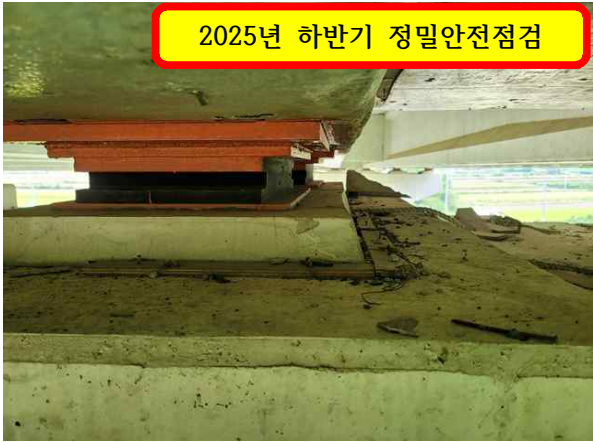
| 2023년 하반기 정밀안전점검 | | 2025년 하반기 정밀안전점검 | |
|---|---|---|---|
| 손상현황 | • P1-Sh2 무수축물탈 박락(0.1×0.1) | 손상현황 | • P1-Sh2 무수축물탈 박락(0.1×0.1) |
| 원 인 | • - | 원 인 | • 다짐미흡, 외부충격 등 |

| 2023년 하반기 정밀안전점검 | | 2025년 하반기 정밀안전점검 | |
|---|---|---|---|
| 조치방안 | • - | 조치방안 | • 단면보수 |

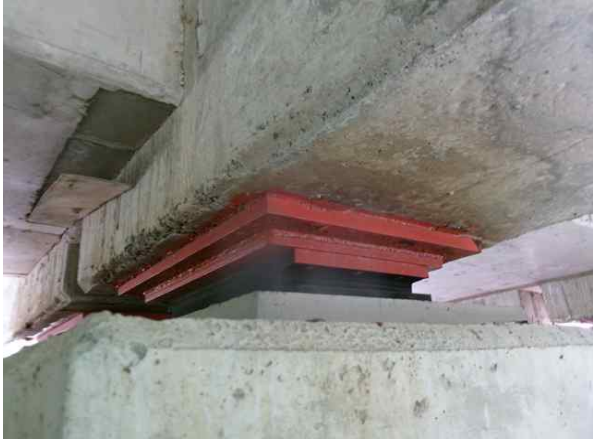
| 2023년 하반기 정밀안전점검 | | 2025년 하반기 정밀안전점검 | |
|---|---|---|---|
| 손상현황 | • P1-Sh4 플레이트 도장박리(0.6×0.6) | 손상현황 | • P2-Sh1 받침콘크리트 재료분리(1.0×0.3) |
| 원 인 | • 공용중열화, 외기노출 등 | 원 인 | • 다짐미흡, 시공미흡 등 |

| 2023년 하반기 정밀안전점검 | | 2025년 하반기 정밀안전점검 | |
|---|---|---|---|
| 조치방안 | • 재도장 | 조치방안 | • 단면보수 |

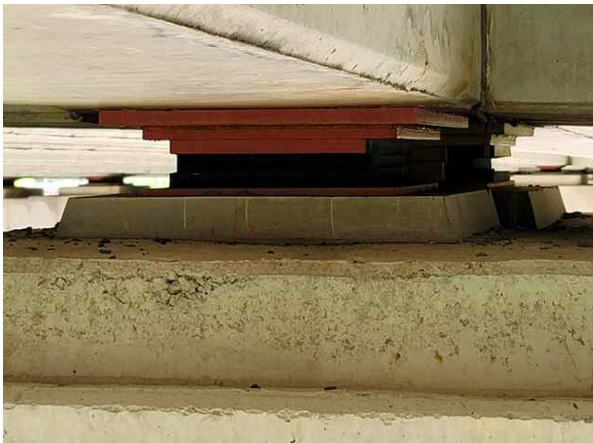
| 2023년 하반기 정밀안전점검 | | 2025년 하반기 정밀안전점검 | |
|---|---|---|---|
| 손상현황 | • P2-Sh2 무수축물탈 균열(0.3mm미만) | 손상현황 | • P3-Sh3 플레이트 부식(1EA) |
| 원 인 | • 건조수축, 거푸집 조기탈거 등 | 원 인 | • 외부 우수유입 등 |

| 2023년 하반기 정밀안전점검 | | 2025년 하반기 정밀안전점검 | |
|---|---|---|---|
| 조치방안 | • 표면처리 | 조치방안 | • 재도장 |

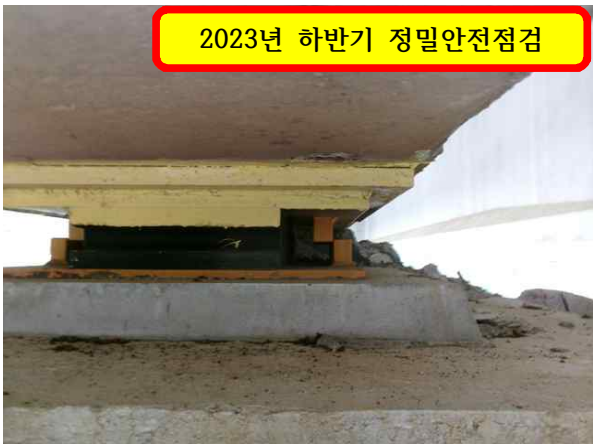
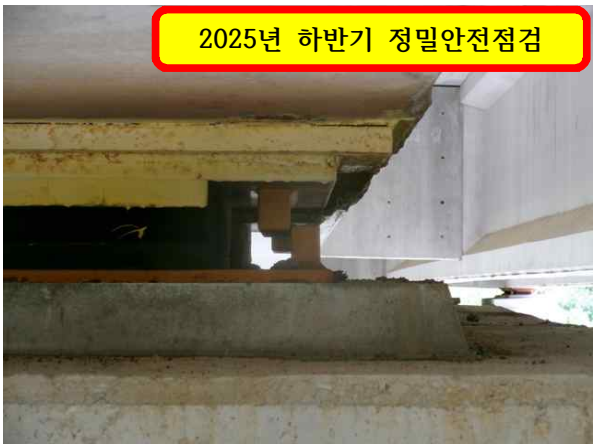
| 교량반침 | | | |
|---|---|---|---|
| 손상현황 | • P3-Sh3 스톱퍼 간섭(1EA) | 손상현황 | • P3-Sh3 스톱퍼 간섭(1EA) |
| 원 인 | • - | 원 인 | • 시공미흡, 횡방향 거동 등 |

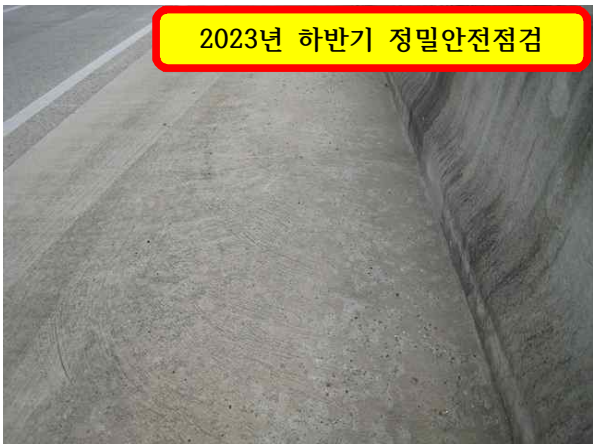
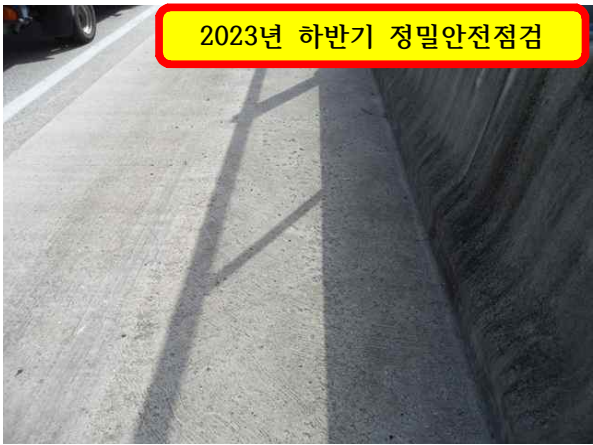
| 교면포장 | | | |
|---|---|---|---|
| 손상현황 | • S1 포장열화(0.5×35.0) | 손상현황 | • S1 포장열화(0.5×35.0) |
| 원 인 | • - | 원 인 | • 공용증열화, 다짐미흡 등 |

| 교면포장 | | | |
|---|---|---|---|
| 조치방안 | • - | 조치방안 | • 주의관찰 |

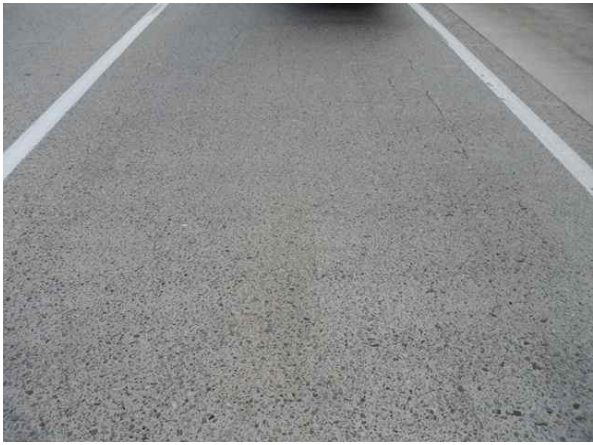
| 교면포장 | | | |
|---|---|---|---|
| 손상현황 | • S1 망상균열(5.0×35.0) | 손상현황 | • S2 망상균열(5.0×35.0) |
| 원 인 | • 건조수축, 차량반복통행 등 | 원 인 | • 건조수축, 차량반복통행 등 |

| 교면포장 | | | |
|---|---|---|---|
| 조치방안 | • 주의관찰 | 조치방안 | • 주의관찰 |

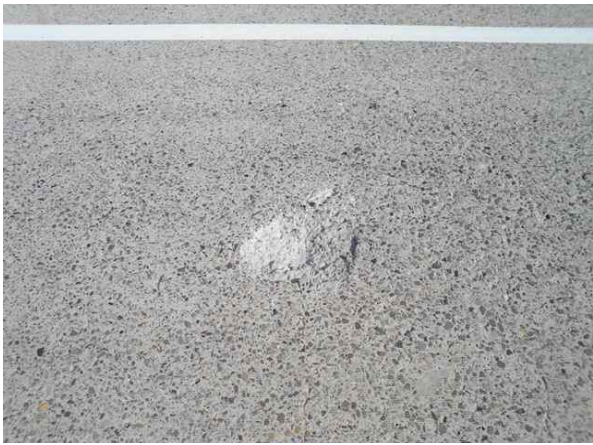
| 교면포장 | | | |
|---|---|---|---|
| 손상현황 | • S3 포장파손(0.5×0.5) | 손상현황 | • S4 망상균열(5.0×35.0) |
| 원 인 | • 외부충격, 차량윤하중 등 | 원 인 | • 건조수축, 차량반복통행 등 |

| 교면포장 | | | |
|---|---|---|---|
| 조치방안 | • 단면보수 | 조치방안 | • 주의관찰 |

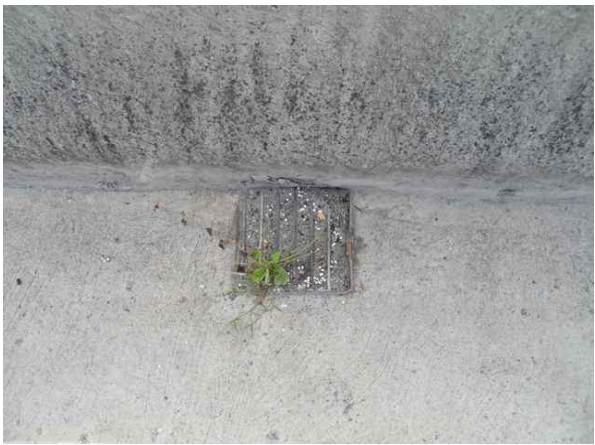
| 배수시설 | | | |
|---|---|---|---|
| 손상현황 | • S1 배수구 막힘(1EA) | 손상현황 | • S2 배수구 상태양호 |
| 원 인 | • 장기공용, 비산물퇴적, 우수유입 등 | 원 인 | • - |

| 배수시설 | | | |
|---|---|---|---|
| 조치방안 | • 정비 | 조치방안 | • - |

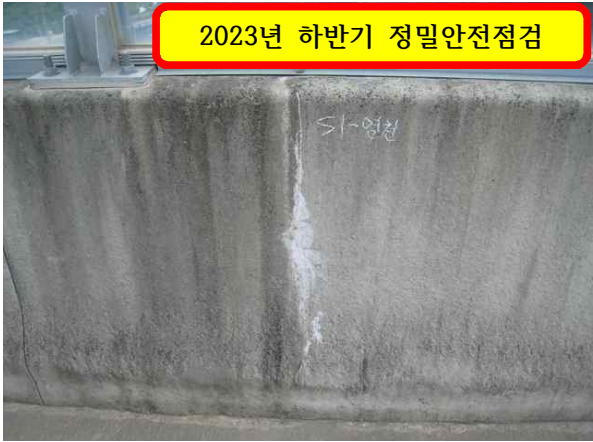
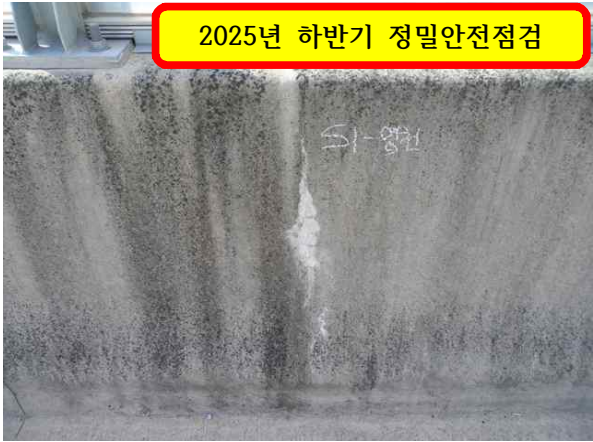
| 손상현황 | • S1 균열(0.3mm미만) | 손상현황 | • S1 균열(0.3mm미만) |
| 원 인 | • - | 원 인 | • 건조수축, 온도변화 등 |

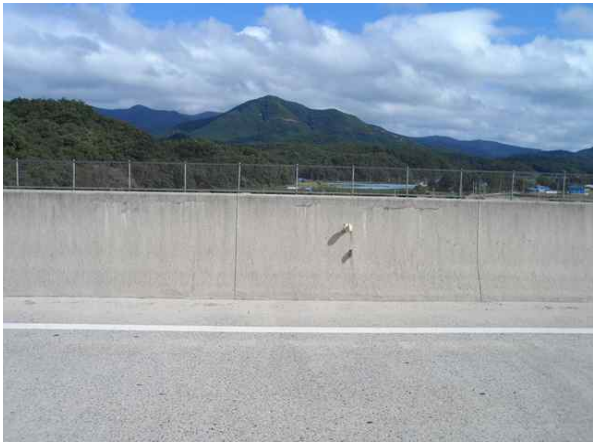
| 손상현황 | • S2 중분대 균열(0.3mm미만) | 손상현황 | • S4 중분대 균열(0.3mm미만) |

| 조치방안 | • 표면처리 | 조치방안 | • 표면처리 |

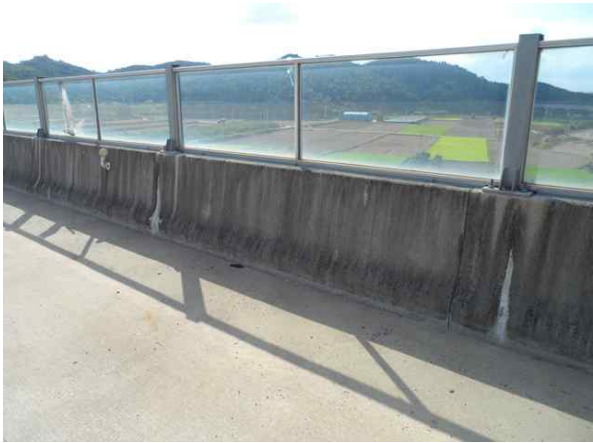
| 원 인 | • 건조수축, 온도변화 등 | 원 인 | • 건조수축, 온도변화 등 |

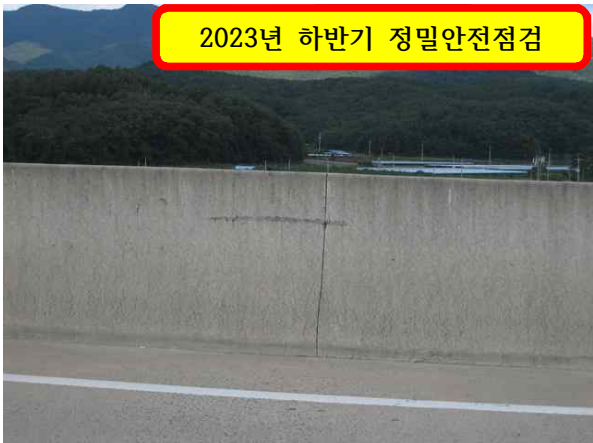
| 손상현황 | • S4 중분대 균열(0.1×1.0) | 손상현황 | • S4 중분대 균열(0.1×1.0) |

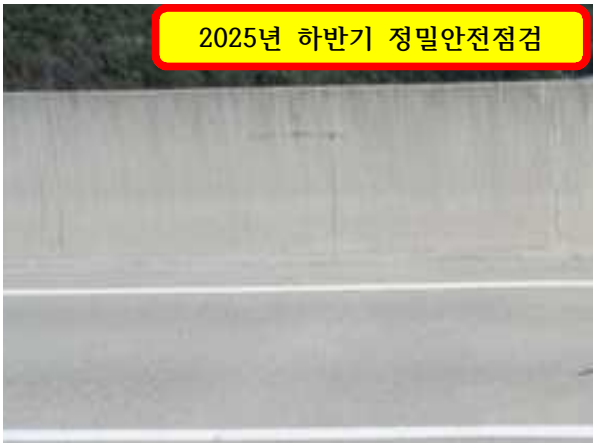
| 원 인 | • - | 원 인 | • 외부충격 등 |

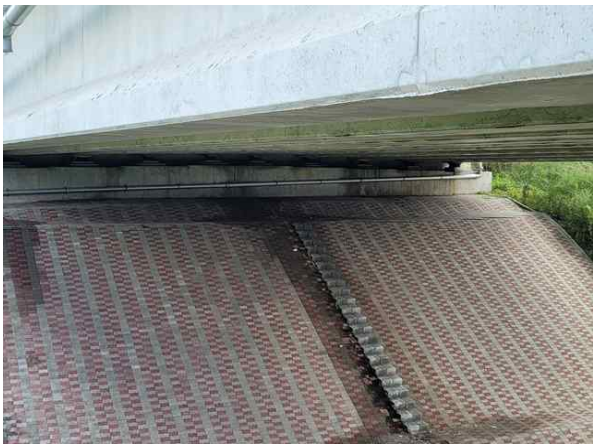
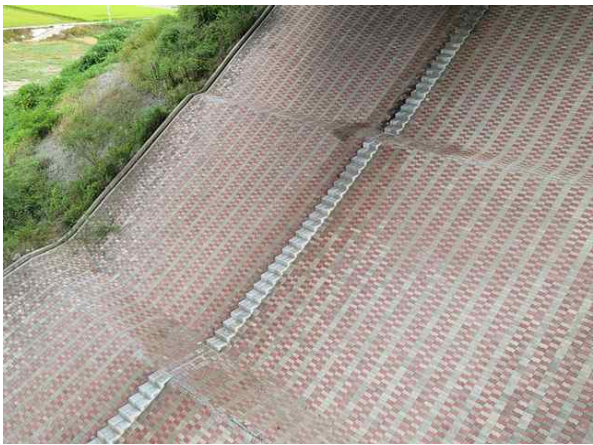
| 교량 점검시설 | | | |
|---|---|---|---|
| 손상현황 | • A2 점검계단 상태양호 | 손상현황 | • A2 점검계단 상태양호 |

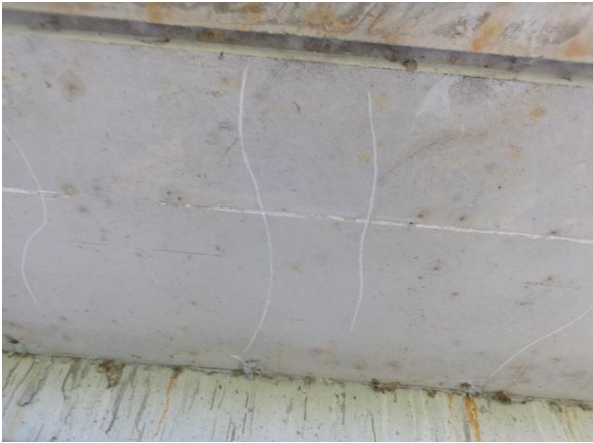
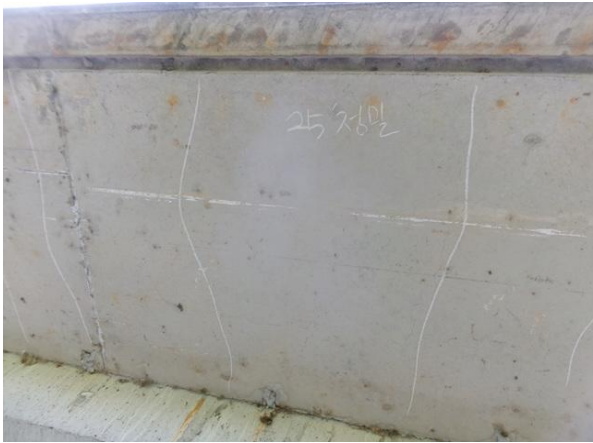
| 바닥판하면 | | | |
|---|---|---|---|
| 손상현황 | • S2 균열(0.3mm미만) | 손상현황 | • S2 균열(0.3mm미만) |
| 원 인 | • 건조수축, 거푸집 조기탈거 등 | 원 인 | • 건조수축, 거푸집 조기탈거 등 |

| 바닥판하면 | | | |
|---|---|---|---|
| 조치방안 | • 표면처리 | 조치방안 | • 표면처리 |

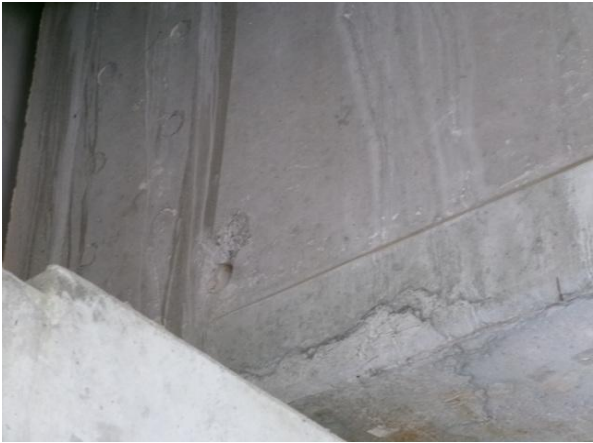
| 거더 | | | |
|---|---|---|---|
| 손상현황 | • S1 파손(0.2×0.2) | 손상현황 | • S2 상태양호 |
| 원 인 | • 시공미흡 등 | 원 인 | — |

| 거더 | | | |
|---|---|---|---|
| 조치방안 | • 단면보수 | 조치방안 | — |

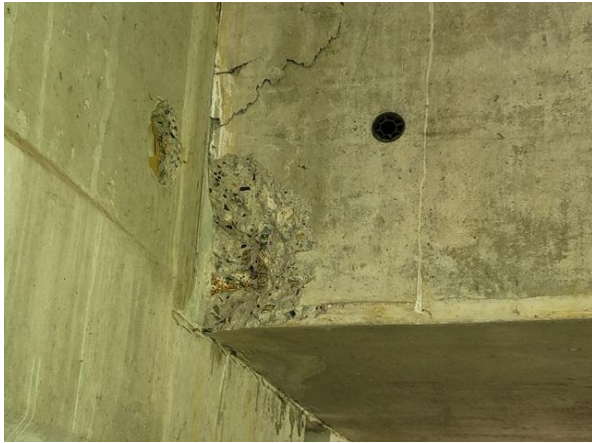
| 손상현황 | • S2 가로보 박락 및 철근노출(1.0×0.3) |
| 원 인 | • 다짐부족, 거푸집 조기탈거 등 |

| 조치방안 | • 단면보수+방청 |

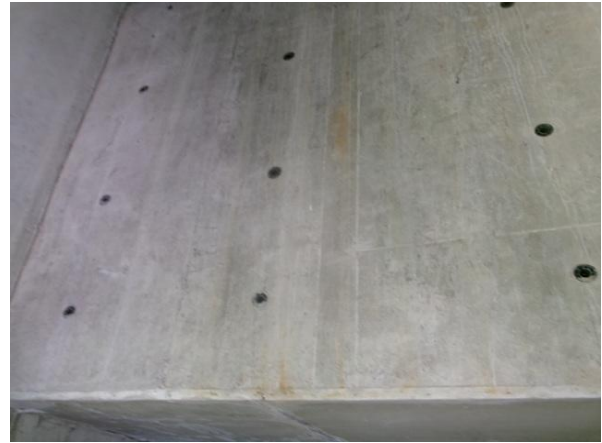
| 손상현황 | • S2 가로보 망상균열(2.0×2.0) |
| 원 인 | • 건조수축, 온도변화, 공용기간 증가 |

| 조치방안 | • 표면처리 |

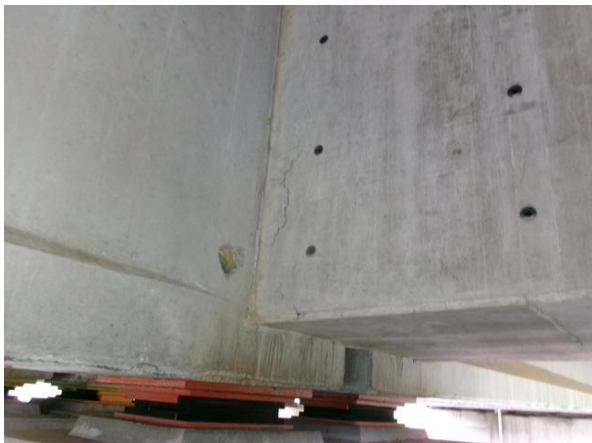
| 손상현황 | • S2 가로보 충분리(0.2×1.5) |
| 원 인 | • 다짐부족, 거푸집 조기탈거 등 |

| 조치방안 | • 단면보수 |

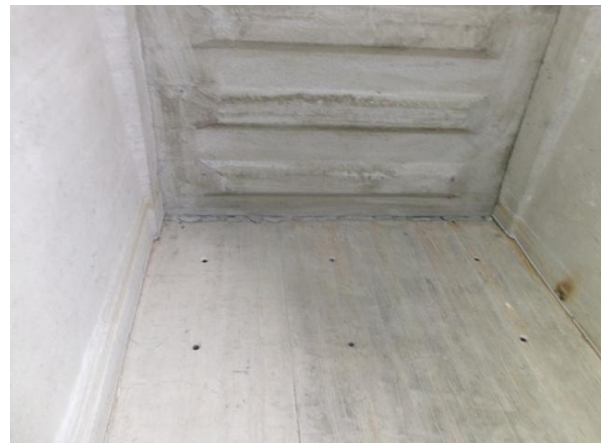
| 손상현황 | • S2 가로보 충분리(0.3×1.5) |
| 원 인 | • 다짐부족, 거푸집 조기탈거 등 |

| 조치방안 | • 단면보수 |

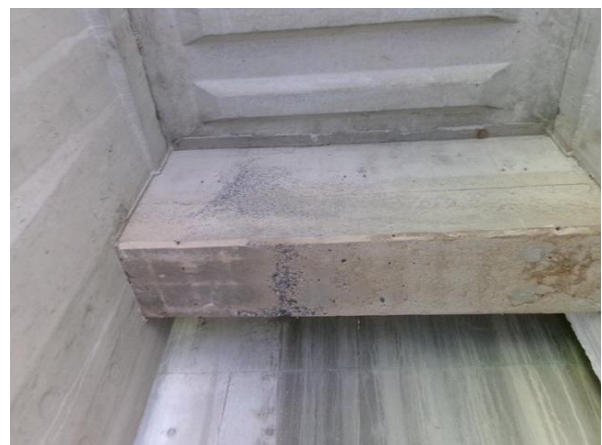
| 손상현황 | • S3 가로보 충분리(1.0×1.0) |
| 원 인 | • 다짐부족, 거푸집 조기탈거 등 |

| 조치방안 | • 단면보수 |

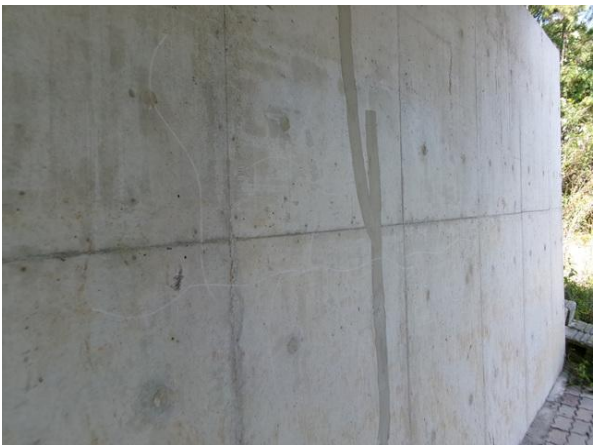
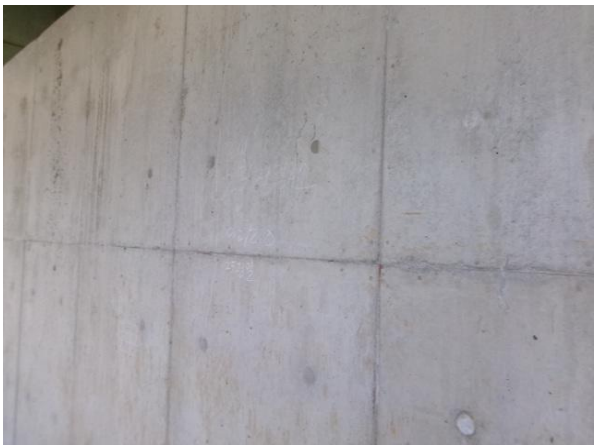
| 교대 | | | |
|---|---|---|---|
| 손상현황 | • A1 망상균열(4.0×1.0) | 손상현황 | • A1 벽체 균열(0.3mm미만) |
| 원 인 | • 건조수축, 온도변화, 열화 | 원 인 | • 건조수축, 온도변화, 열화 |

| 교대 | | | |
|---|---|---|---|
| 조치방안 | • 표면처리 | 조치방안 | • 표면처리 |

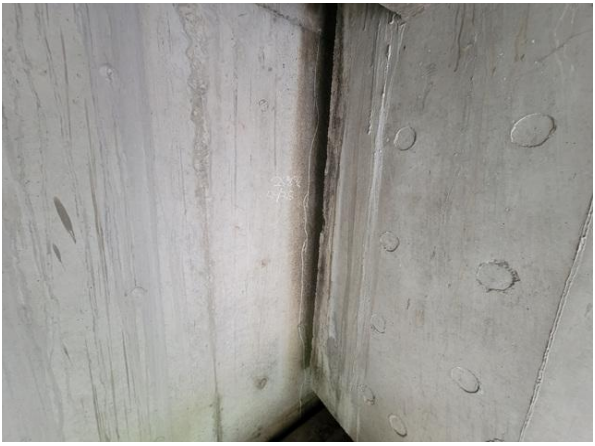
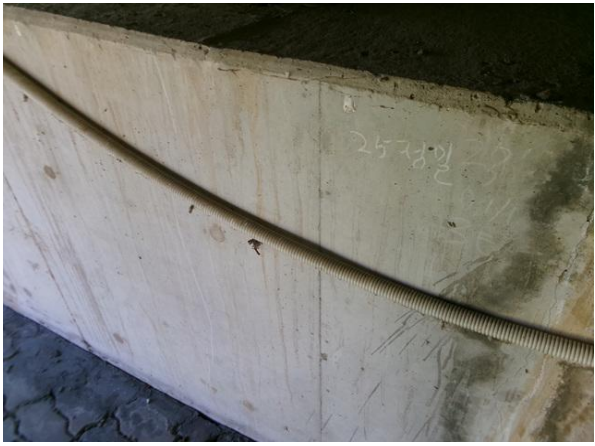
| 교대 | | | |
|---|---|---|---|
| 손상현황 | • A1 벽체 균열(0.3mm미만) | 손상현황 | • A2 벽체 균열(0.3mm미만) |
| 원 인 | • 건조수축, 온도변화, 열화 | 원 인 | • 건조수축, 온도변화, 열화 |

| 교대 | | | |
|---|---|---|---|
| 조치방안 | • 표면처리 | 조치방안 | • 표면처리 |

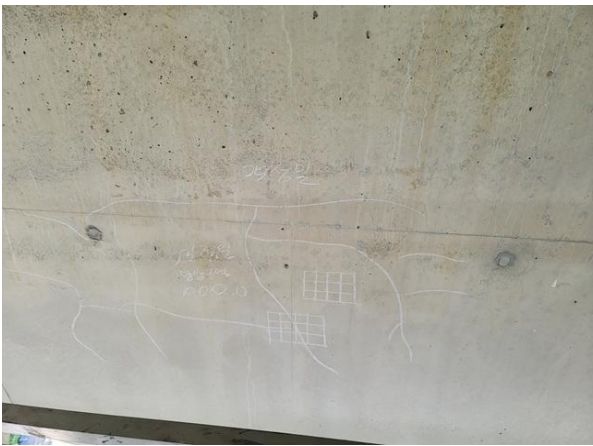
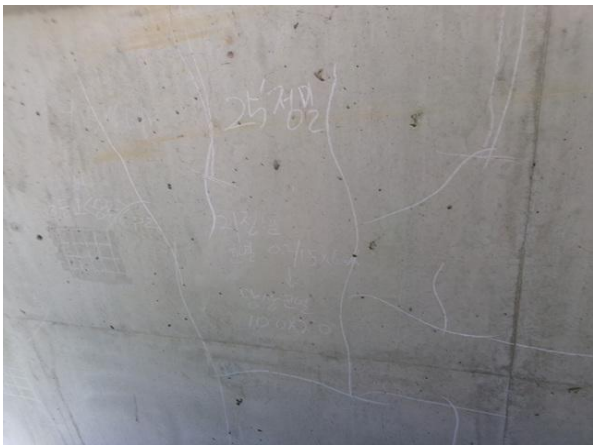
| 교각 | | | |
|---|---|---|---|
| 손상현황 | • P1 망상균열(10.0×2.0) | 손상현황 | • P1 망상균열(10.0×2.0) |
| 원 인 | • 건조수축, 온도변화, 열화 | 원 인 | • 건조수축, 온도변화, 열화 |

| 교각 | | | |
|---|---|---|---|
| 조치방안 | • 표면처리 | 조치방안 | • 표면처리 |

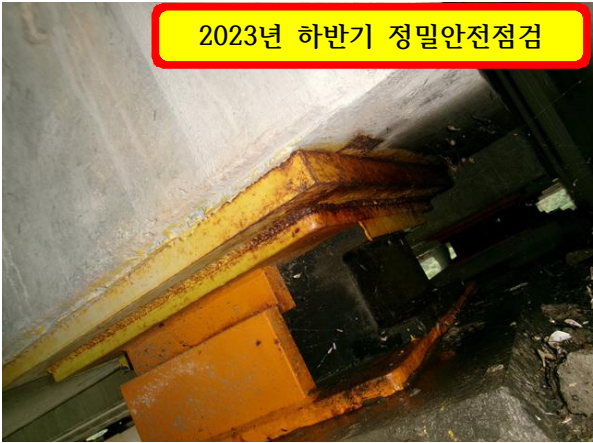
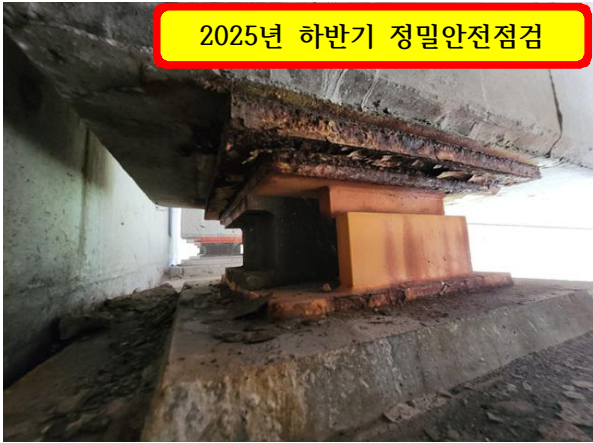
| 교량반침 | | | |
|---|---|---|---|
| 손상현황 | • A1-SH3 플레이트 부식 | 손상현황 | • A1-SH3 플레이트 부식 |
| 원 인 | • - | 원 인 | • 공용기간 증가, 습기흡착 |

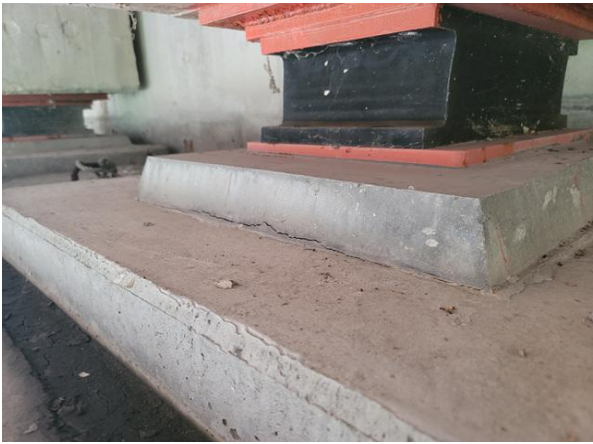
| 교량반침 | | | |
|---|---|---|---|
| 손상현황 | • A1-SH4 몰탈 층분리(0.5×0.1) | 손상현황 | • A1-SH4 몰탈 층분리(0.5×0.1) |
| 원 인 | • 다짐부족, 거푸집 조기탈거 등 | 원 인 | • 다짐부족, 거푸집 조기탈거 등 |

| 교량반침 | | | |
|---|---|---|---|
| 조치방안 | • 단면보수 | 조치방안 | • 단면보수 |

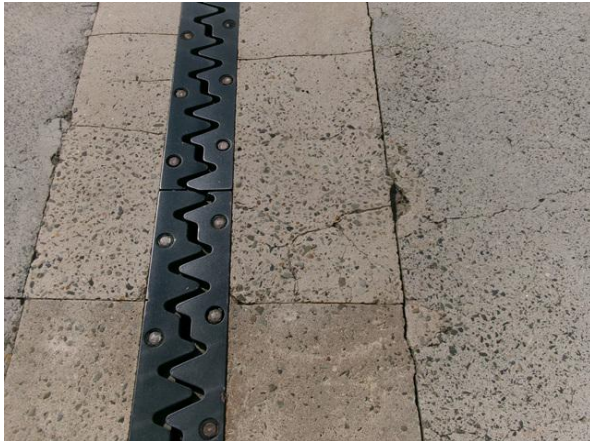
손상현황 • A1 후타재 층분리 (0.5×0.5)  
원 인 • 공용기간 증가, 차량윤하중, 열화  
조치방안 • 단면보수

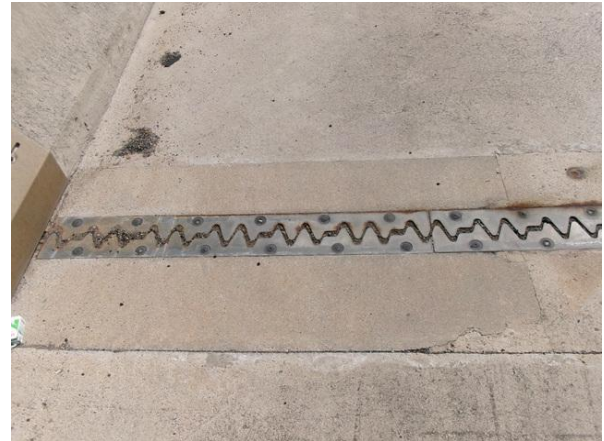
손상현황 • A1 이물질퇴적  
원 인 • 공용기간 증가, 비산물퇴적  
조치방안 • 정비

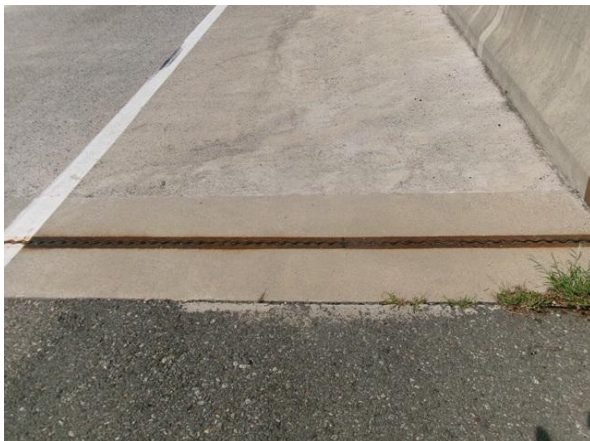
손상현황 • A2 본체 부식 (L=3.0m)  
원 인 • 우수유입, 공용연수 증가  
조치방안 • 주의관찰

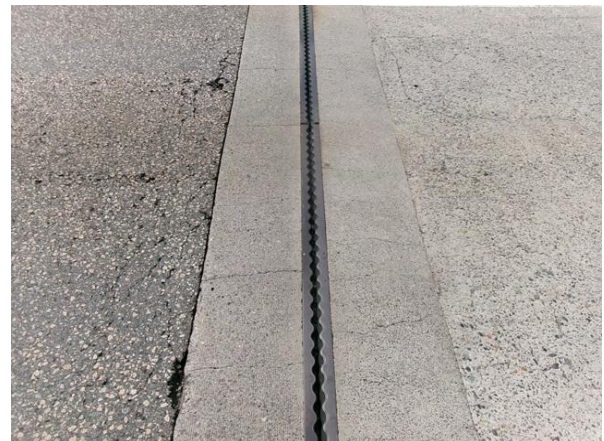
손상현황 • A2 후타재 균열  
원 인 • 건조수축, 차량윤하중 등  
조치방안 • 주의관찰

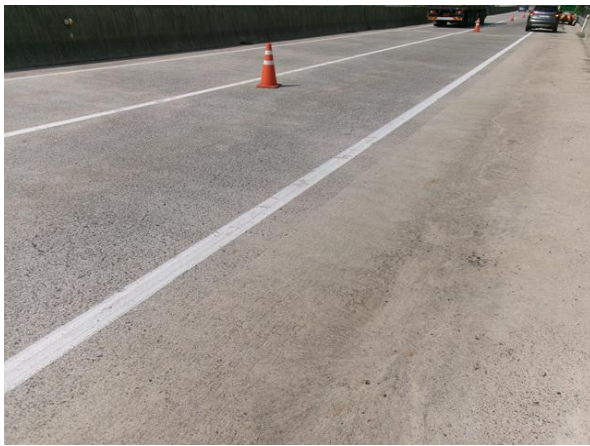
| 손상현황 | • S1 망상균열 (6.0m×35.0m) |
| 원 인 | • 공용기간 증가, 건조수축, 차량윤하중 |

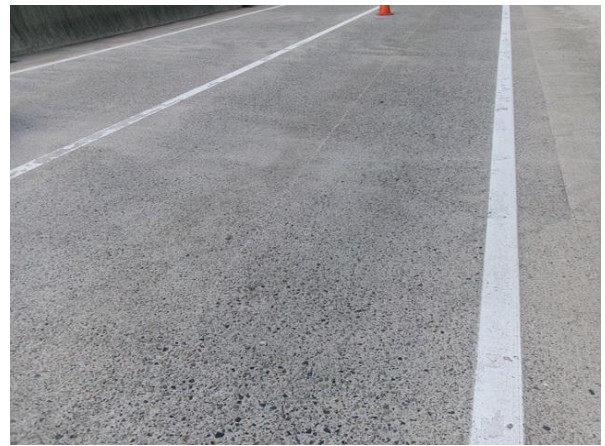
| 손상현황 | • S2 망상균열 (6.0m×35.0m) |
| 원 인 | • 공용기간 증가, 건조수축, 차량윤하중 |

| 조치방안 | • 주의관찰 |

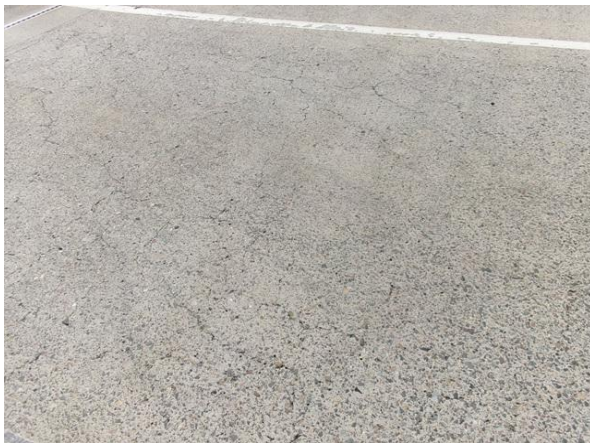
| 손상현황 | • S3 망상균열 (6.0m×35.0m) |
| 원 인 | • 공용기간 증가, 건조수축, 차량윤하중 |

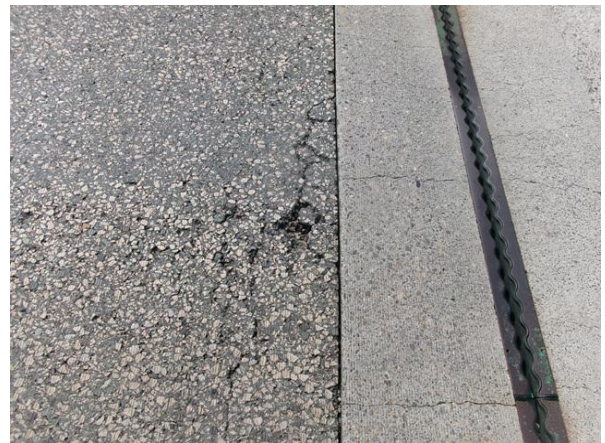
| 손상현황 | • S3 접속부 포장 파손 (0.2×0.5) |

| 조치방안 | • 주의관찰 |

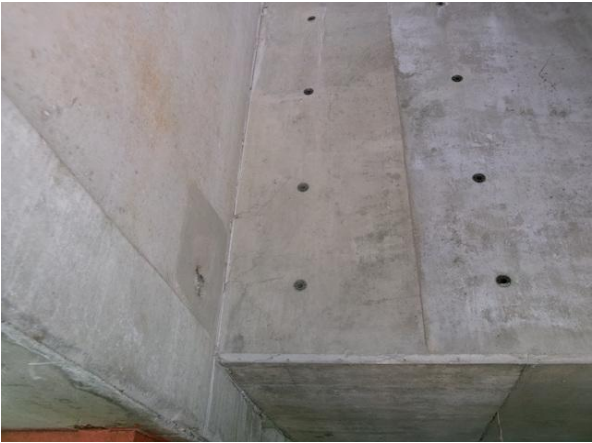
| 가로보 | | | |
|---|---|---|---|
| 손상현황 | • S2 가로보 충분리(0.3×1.0) | 손상현황 | • S2 가로보 재료분리(1.5×0.3) |
| 원 인 | • 외부충격, 온도변화, 열화 | 원 인 | • 다짐미흡 |

| 가로보 | | | |
|---|---|---|---|
| 조치방안 | • 단면보수 | 조치방안 | • 단면보수 |

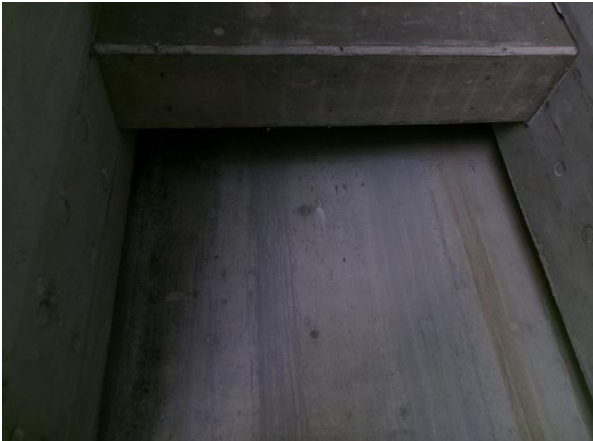
| 교대 | | | |
|---|---|---|---|
| 손상현황 | • A1 백태(0.1×0.3) | 손상현황 | • A1 균열(0.3mm이상) |
| 원 인 | • 공용기간 증가, 습기흡착 | 원 인 | • 건조수축, 온도변화, 열화 |

| 교대 | | | |
|---|---|---|---|
| 조치방안 | • 표면처리 | 조치방안 | • 주입보수 |

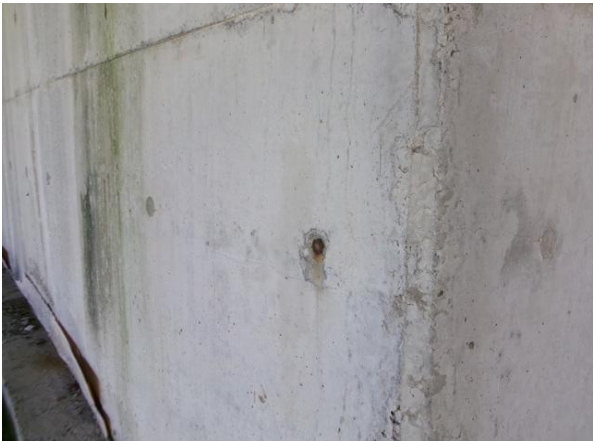
| 교대 | | | |
|---|---|---|---|
| 손상현황 | • A2 날개벽 균열(0.3mm미만) | 손상현황 | • A2 망상균열(10.0×2.0) |
| 원 인 | • 건조수축, 온도변화, 열화 | 원 인 | • 건조수축, 온도변화, 열화 |

| 교대 | | | |
|---|---|---|---|
| 조치방안 | • 표면처리 | 조치방안 | • 표면처리 |

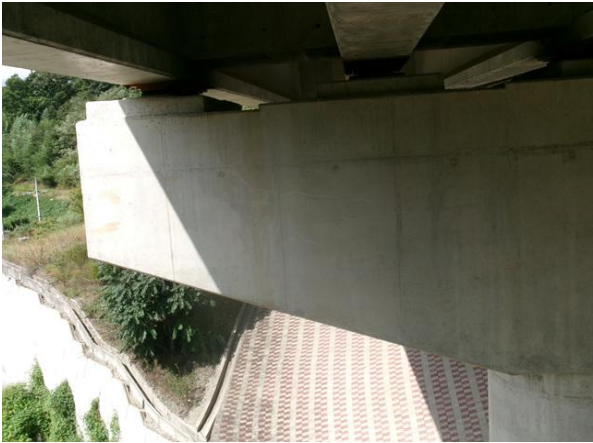
| 교각 | | | |
|---|---|---|---|
| 손상현황 | • P1 망상균열(10.0×2.0) | 손상현황 | • P2 망상균열(4.0×2.0) |
| 원 인 | • 건조수축, 온도변화, 열화 | 원 인 | • 건조수축, 온도변화, 열화 |

| 교각 | | | |
|---|---|---|---|
| 조치방안 | • 표면처리 | 조치방안 | • 표면처리 |

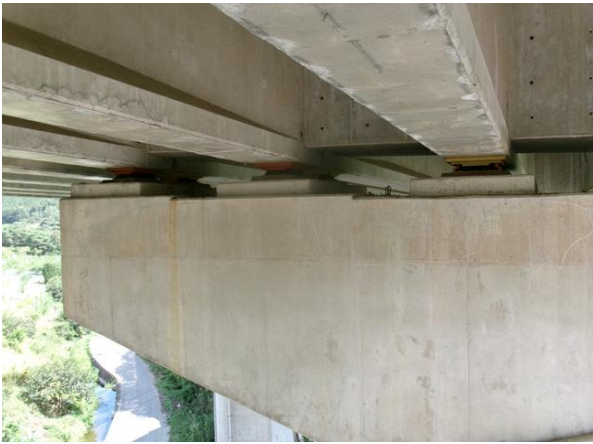
| 교각 | | | |
|---|---|---|---|
| 손상현황 | • P2 균열(0.3mm이상) | 손상현황 | • P2 균열(0.3mm미만) |
| 원 인 | • 건조수축, 온도변화, 열화 | 원 인 | • 건조수축, 온도변화, 열화 |

| 교각 | | | |
|---|---|---|---|
| 조치방안 | • 주입보수 | 조치방안 | • 표면처리 |

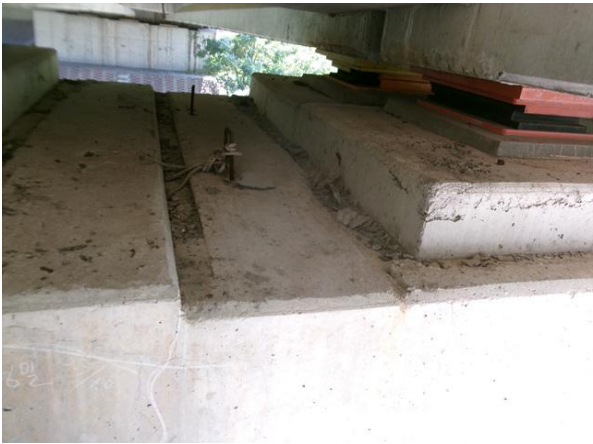
| 교각 | | | |
|---|---|---|---|
| 손상현황 | • P2 균열(0.3mm이상) | 손상현황 | • P2 망상균열(4.0×2.0) |
| 원 인 | • 건조수축, 온도변화, 열화 | 원 인 | • 건조수축, 온도변화, 열화 |

| 교각 | | | |
|---|---|---|---|
| 조치방안 | • 주입보수 | 조치방안 | • 표면처리 |

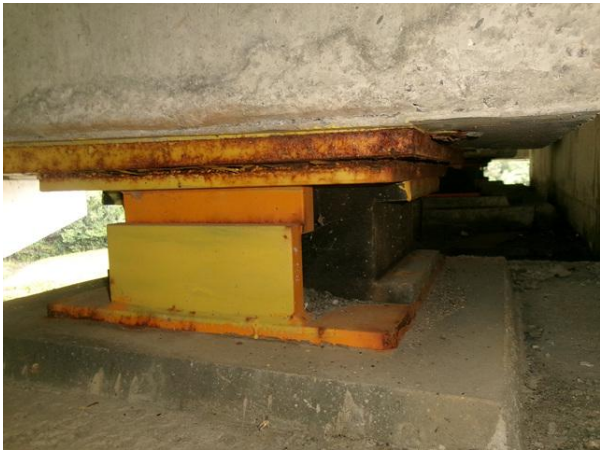
| 교량받침 | | | |
|---|---|---|---|
| 손상현황 | • A2-Sh3 플레이트 부식 | 손상현황 | • P2-Sh3 몰탈 파손 (0.1×0.1) |
| 원 인 | • 우수유입, 습기흡착 등 | 원 인 | • 외부충격, 다짐부족 등 |

| 교량받침 | | | |
|---|---|---|---|
| 조치방안 | • 재도장 | 조치방안 | • 단면보수 |

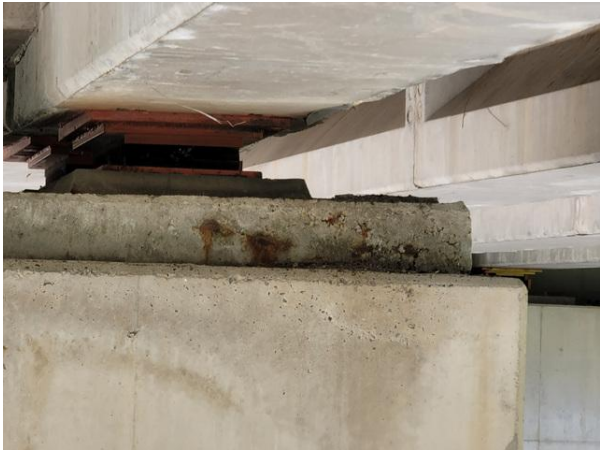
| 교량받침 | | | |
|---|---|---|---|
| 손상현황 | • P1-Sh6 받침콘크리트 녹발생 | 손상현황 | • P2-Sh6 플레이트 부식 |
| 원 인 | • 시공미흡, 습기흡착 등 | 원 인 | • 우수유입, 습기흡착 등 |

| 교량받침 | | | |
|---|---|---|---|
| 조치방안 | • 단면보수+방청 | 조치방안 | • 재도장 |

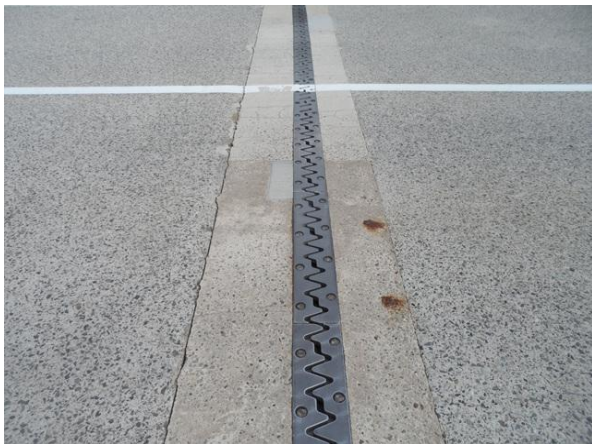
| 손상현황 | • A1 후타재 균열 |
| 원 인 | • 건조수축, 온도변화, 공용기간 증가 |

| 조치방안 | • 주의관찰 |

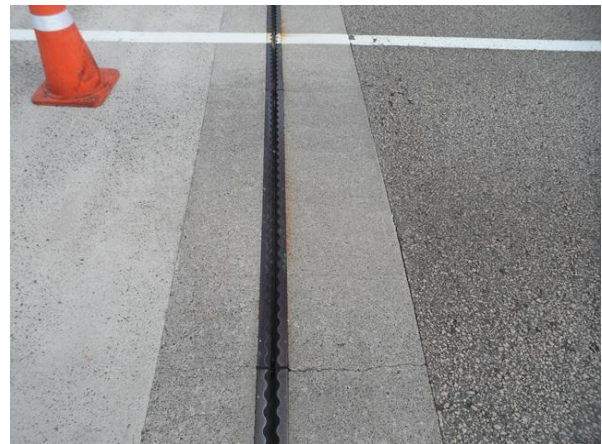
| 손상현황 | • A2 후타재 균열 |
| 원 인 | • 건조수축, 온도변화, 공용기간 증가 |

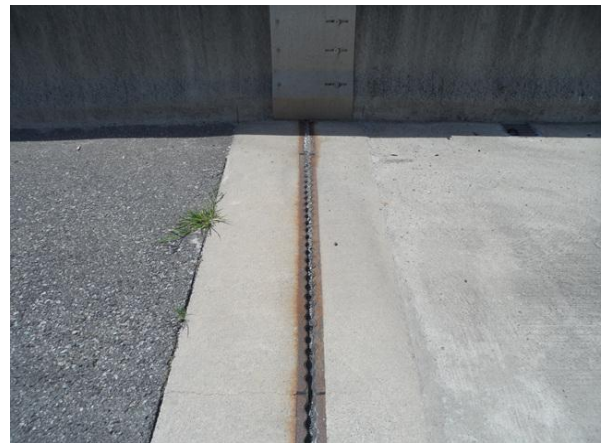
| 손상현황 | • A1 이물질퇴적 |
| 원 인 | • 공용기간 증가, 비산먼지퇴적 |

| 조치방안 | • 정비 |

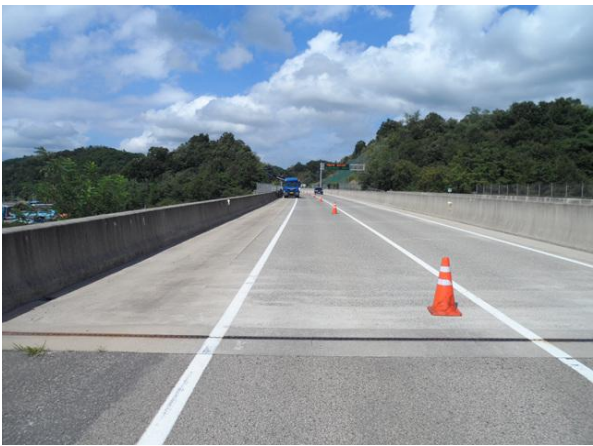
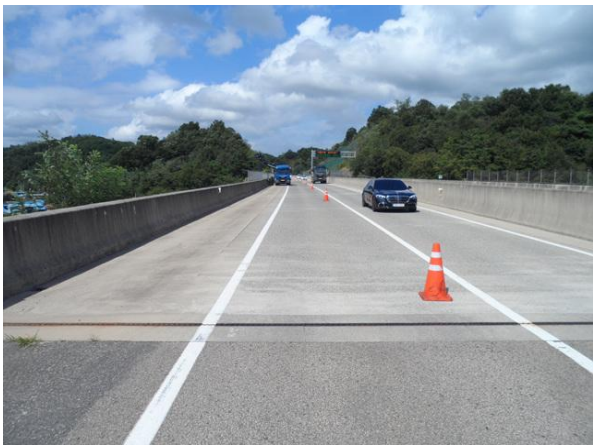
| 교면포장 | | | |

| 교면포장 | | | |
|---|---|---|---|
| 손상현황 | • 상태양호 | 손상현황 | • 상태양호 |

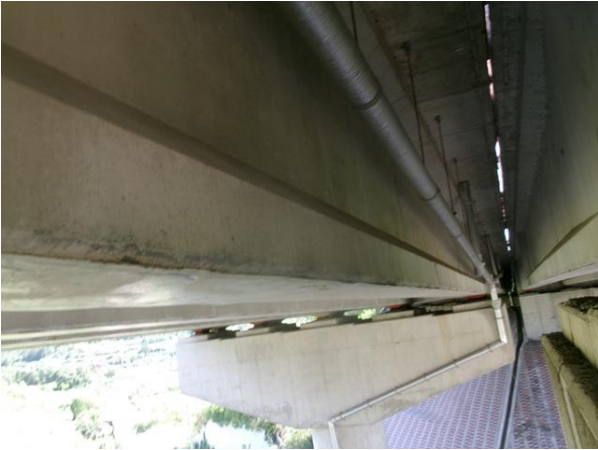
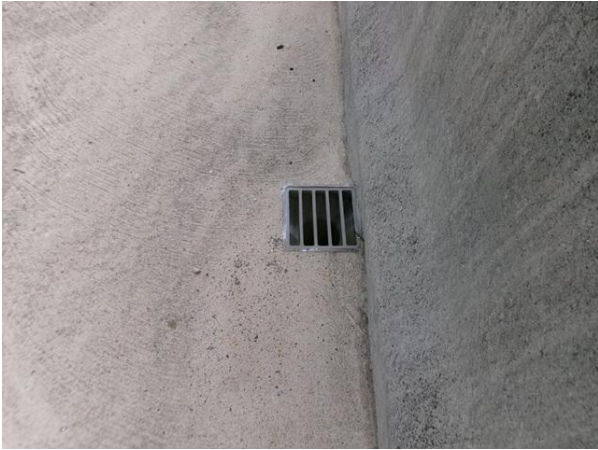
| 배수시설 | | | |

| 배수시설 | | | |
|---|---|---|---|
| 손상현황 | • 배수관 상태양호 | 손상현황 | • 배수구 상태양호 |

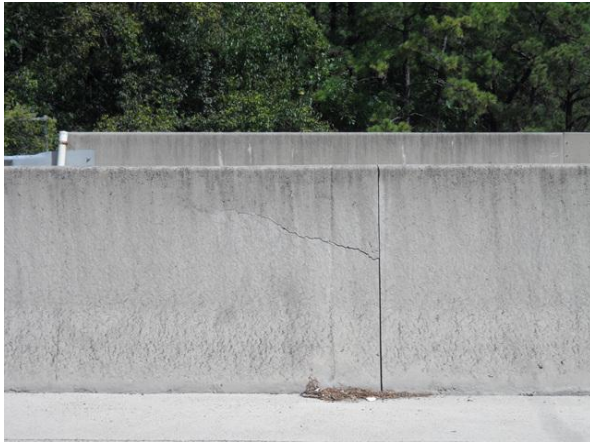
손상현황 • S1 중앙분리대 충분리(1.0×0.5)  
원 인 • 공용기간 증가, 외부충격, 온도변화  
조치방안 • 단면보수

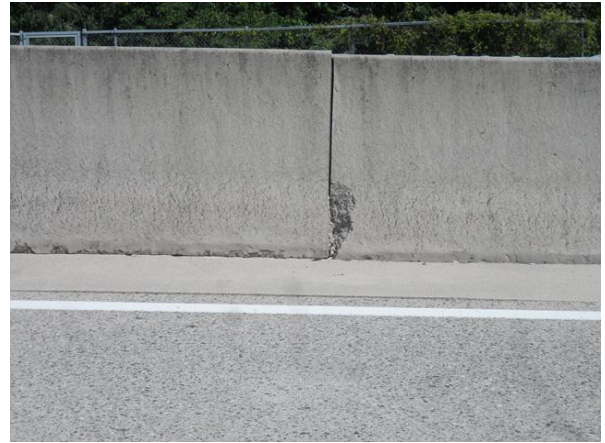
손상현황 • S1 중앙분리대 파손(0.3×0.5)  
원 인 • 공용기간 증가, 외부충격, 온도변화  
조치방안 • 단면보수

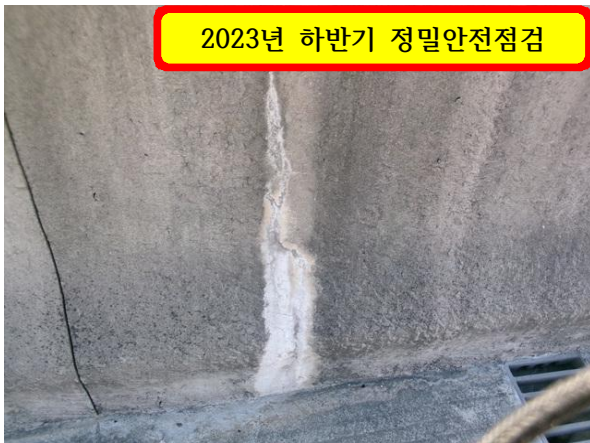
손상현황 • S2 균열부백태(0.1×1.0)  
원 인 • -  
조치방안 • -

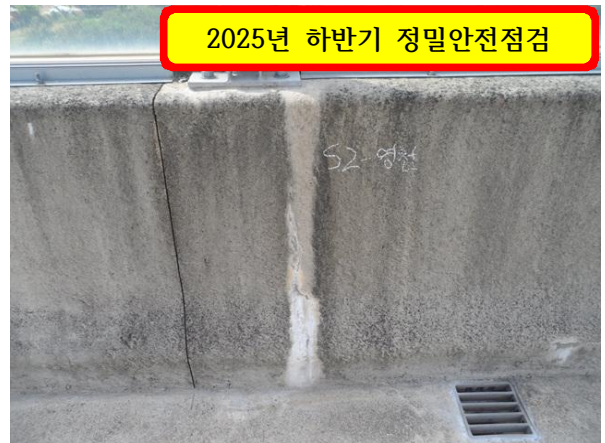
손상현황 • S2 균열부백태(0.1×1.0)  
원 인 • 공용기간 증가, 우수유입  
조치방안 • 표면처리

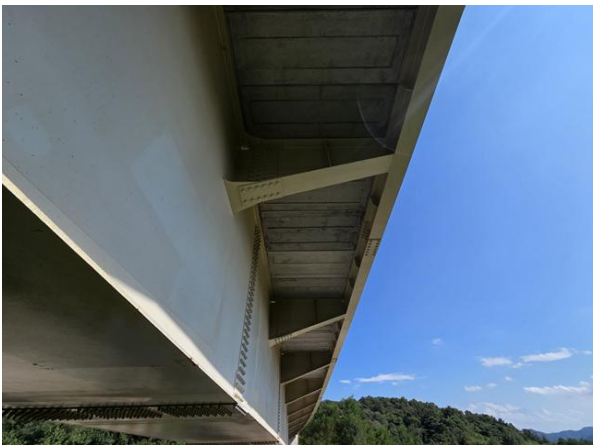
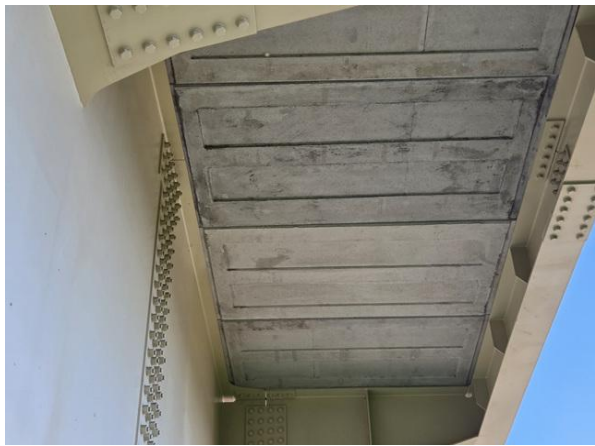
| 바닥판하면 | | | |

| 바닥판하면 | | | |
|---|---|---|---|
| 손상현황 | • 상태양호 | 손상현황 | • 상태양호 |

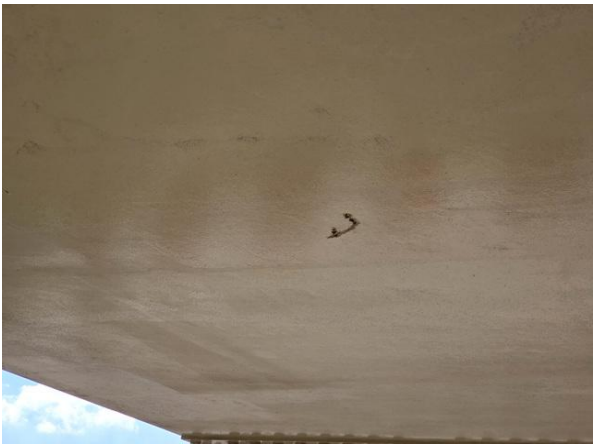
| 거더 | | | |

| 거더 | | | |
|---|---|---|---|
| 손상현황 | • S1-G1 거더외부 긁힘(0.1×0.3) | 손상현황 | • 2023년 정밀안전점검 |
| 원 인 | • 외부충격 | 원 인 | — |

| 거더 | | | |
|---|---|---|---|
| 조치방안 | • 재도장 | 조치방안 | — |

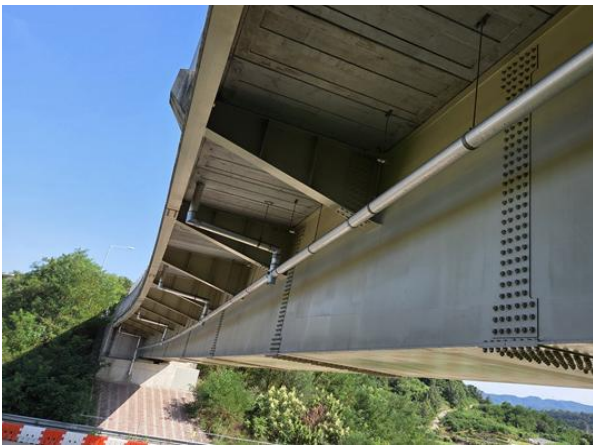
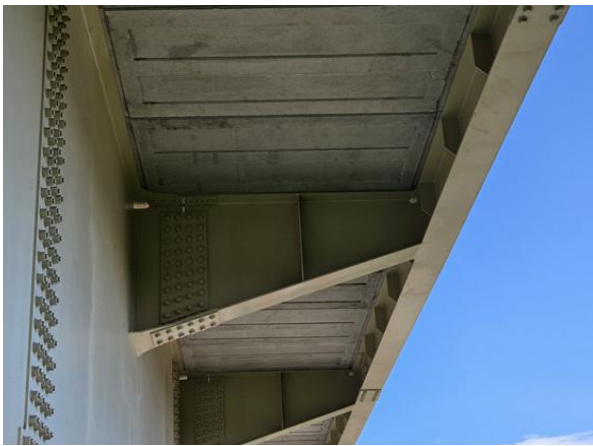
| 가로보 및 세로보 | | | |

| 가로보 및 세로보 | | | |
|---|---|---|---|
| 손상현황 | • 상태양호 | 손상현황 | • 상태양호 |

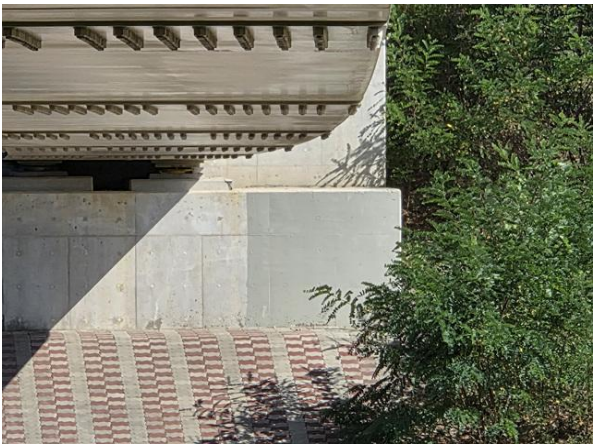
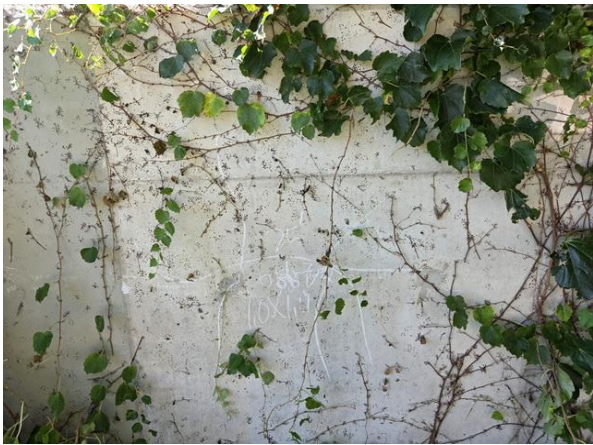
| 교대 | | | |

| 교대 | | | |
|---|---|---|---|
| 손상현황 | • A1 망상균열(3.0×1.0)－보수 | 손상현황 | • A2 망상균열(1.0×1.0) |
| 원 인 | • — | 원 인 | • 건조수축, 온도변화 |

| 교대 | | | |
|---|---|---|---|
| 조치방안 | • — | 조치방안 | • 표면처리 |

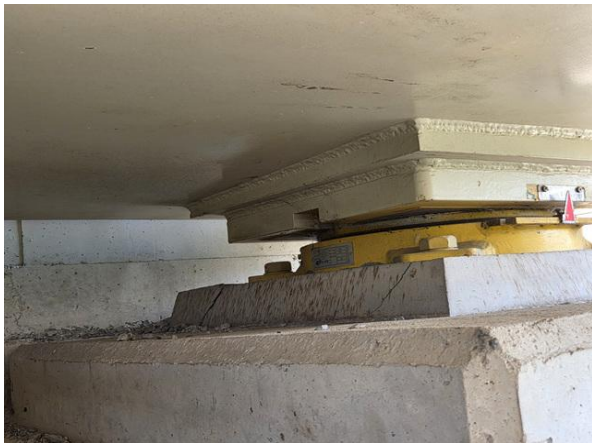
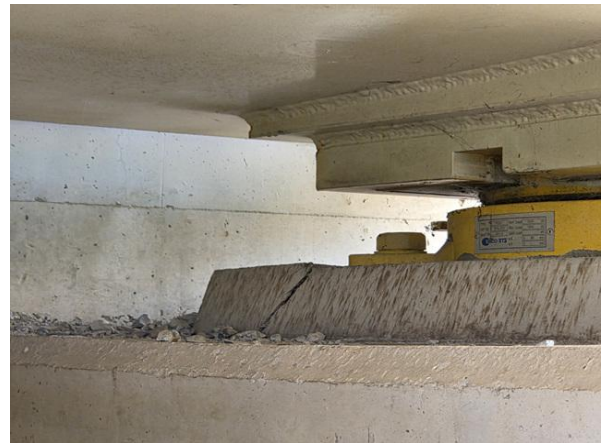
| 손상현황 | • A1-Sh1 무수축몰탈 충전리(0.3×0.3) |
| 원 인 | • 시공미흡, 우수유입 |

| 조치방안 | • 단면보수 |

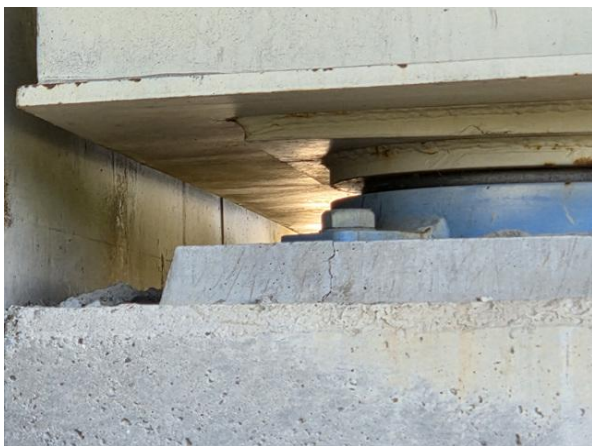
| 손상현황 | • A1-Sh2 무수축몰탈 충전리(0.3×0.3) |
| 원 인 | • 시공미흡, 우수유입 |

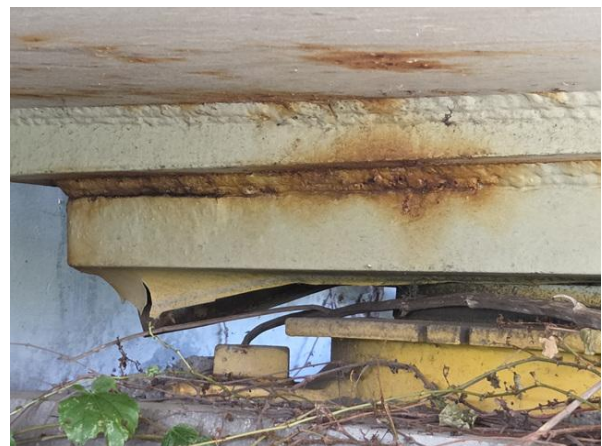
| 손상현황 | • A2-Sh2 플레이트 부식(1EA) |

| 조치방안 | • 재도장 |
