배골교

## 작업사진 및 손상현황

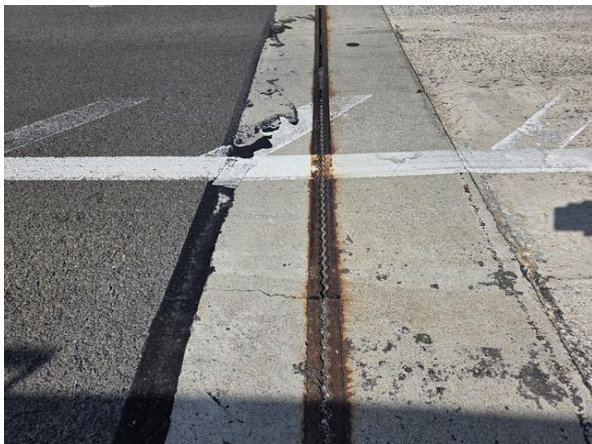
손상현황 • A1 후타재 균열(L=0.3m)  
원 인 • 건조수축, 온도변화, 차량윤하중  
조치방안 • 표면처리

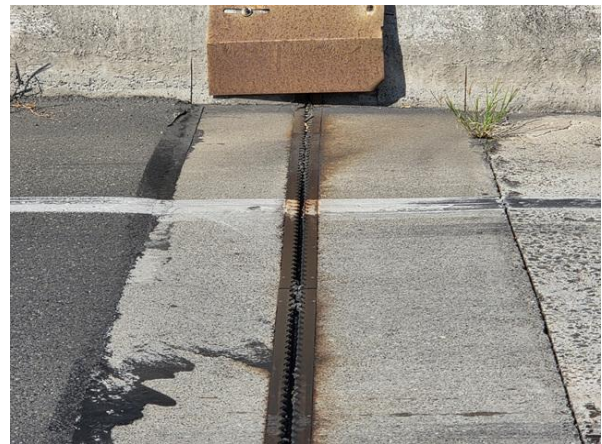
손상현황 • A1 본체 부식(L=2.0m)  
원 인 • 우수유입, 장기공용, 온도변화  
조치방안 • 주의관찰

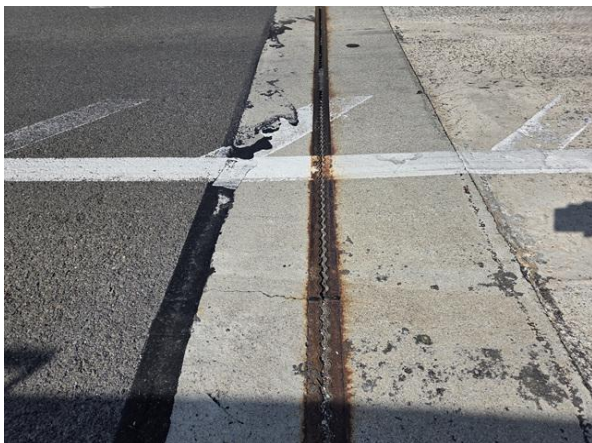
손상현황 • A2 후타재 균열(L=0.3m)  
원 인 • 건조수축, 온도변화, 차량윤하중  
조치방안 • 표면처리

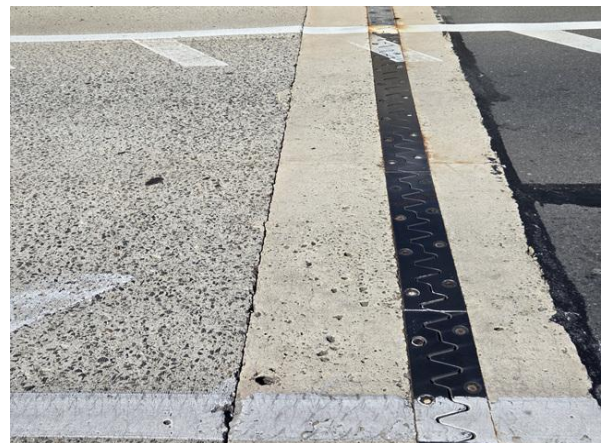
손상현황 • A2 후타재 망상균열(0.5×1.0)  
원 인 • 건조수축, 온도변화, 차량윤하중  
조치방안 • 표면처리

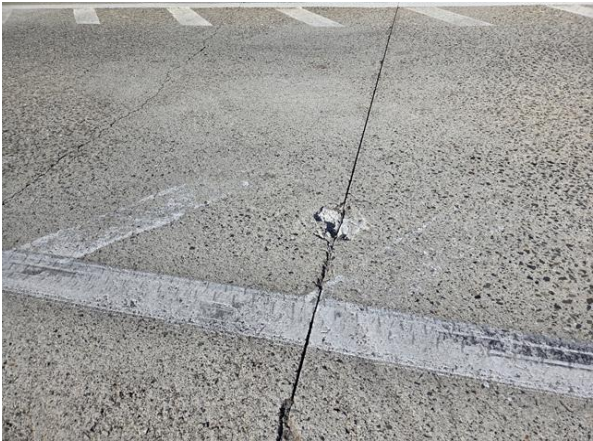
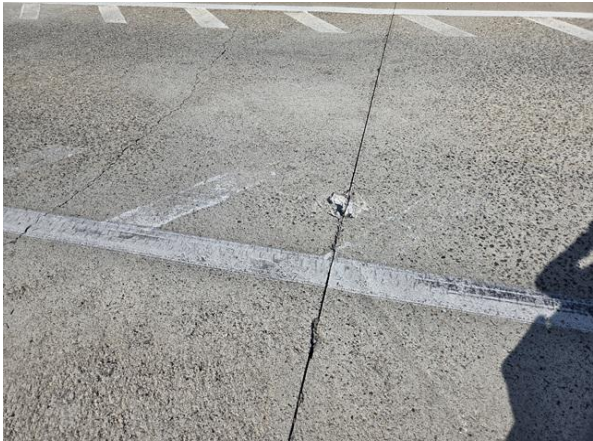
| 교면포장 | | | |

| 교면포장 | | | |
|---|---|---|---|
| 손상현황 | • S1 접속도로 파손(0.2×0.2) | 손상현황 | • S1 접속도로 파손(0.2×0.2) |
| 원 인 | • 건조수축, 차량 윤하중 등 | 원 인 | • 건조수축, 차량 윤하중 등 |

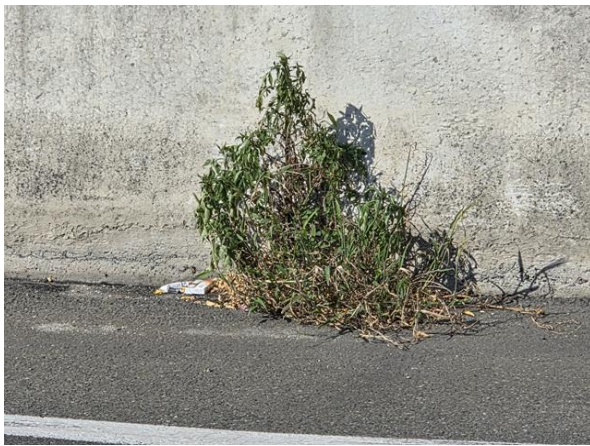
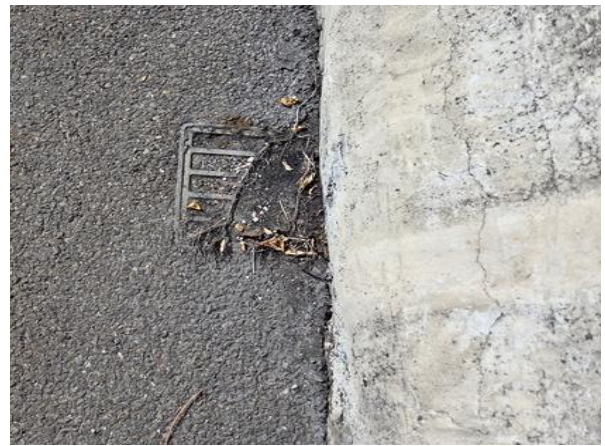
손상현황 • S1 배수구 막힘(4EA)

원 인 • 우수유입, 이물질퇴적

조치방안 • 정비

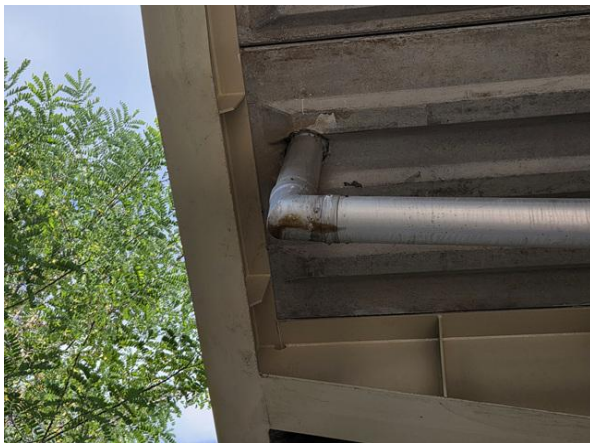
손상현황 • S1 배수관 이음부 누수(1EA)

원 인 • 이물질퇴적

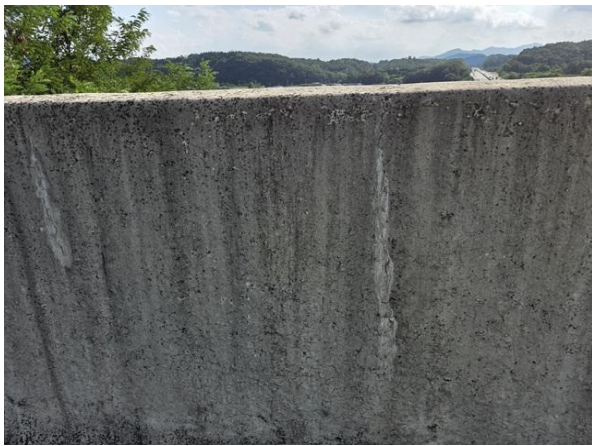
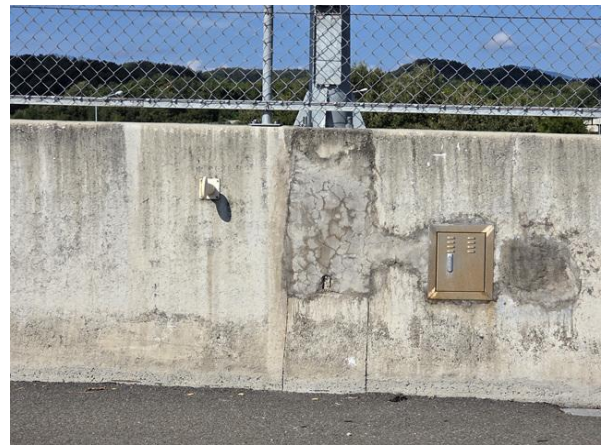
| 손상현황 | • S1 방호벽 균열(0.3mm미만) | 손상현황 | • S1 방호벽 망상균열(0.5×1.0) |
| 원 인 | • 건조수축, 거푸집 조기탈형 등 | 원 인 | • 건조수축, 거푸집 조기탈형 등 |

| 조치방안 | • 표면처리 | 조치방안 | • 표면처리 |

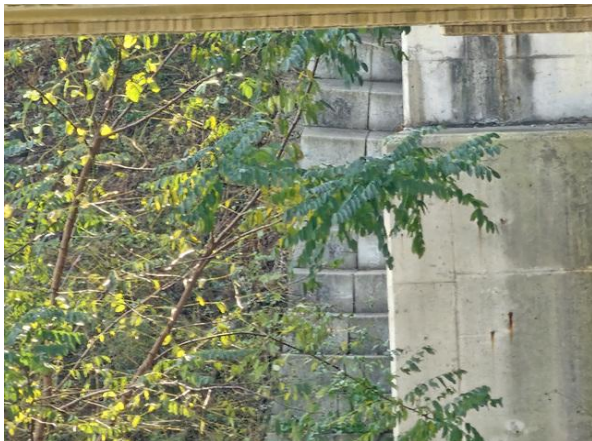
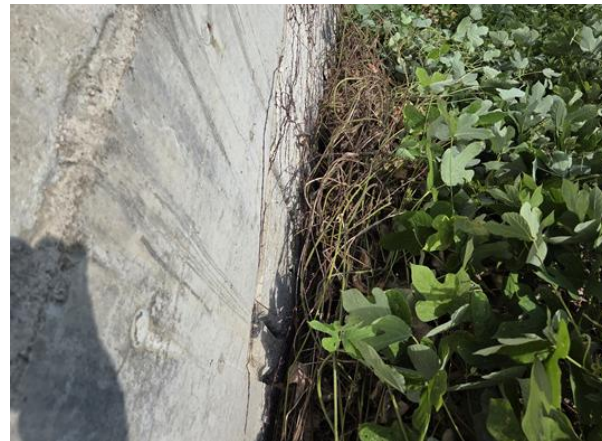
| 손상현황 | • A1 상태양호 | 손상현황 | • A2 상태양호 |
| 원 인 | • - | 원 인 | • - |

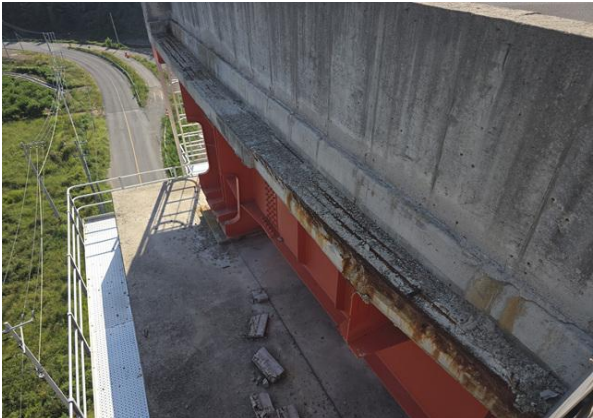
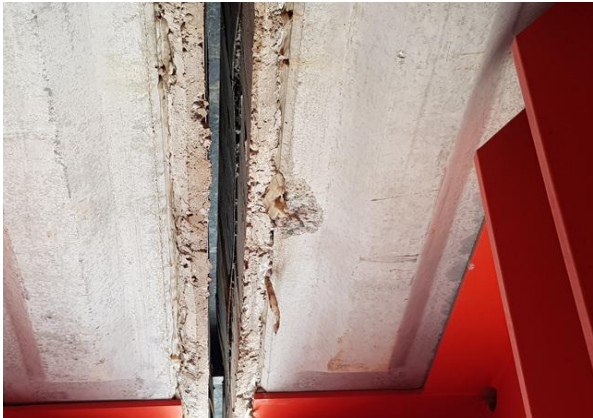
| 바닥판하면 | | | |
|---|---|---|---|
| 손상현황 | • S3 파손 및 철근노출(0.3×7.0) | 손상현황 | • S5 파손(0.1×0.1) |
| 원 인 | • 시공시 충격, 장기공용, 우수유입 등 | 원 인 | • 시공시 충격, 장기공용 등 |

| 바닥판하면 | | | |
|---|---|---|---|
| 조치방안 | • 단면보수(방청) | 조치방안 | • 단면보수 |

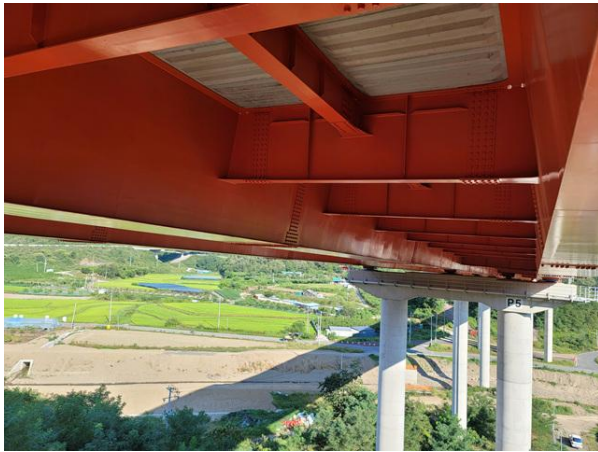
손상현황 • S5-G1 거더외부 상태양호

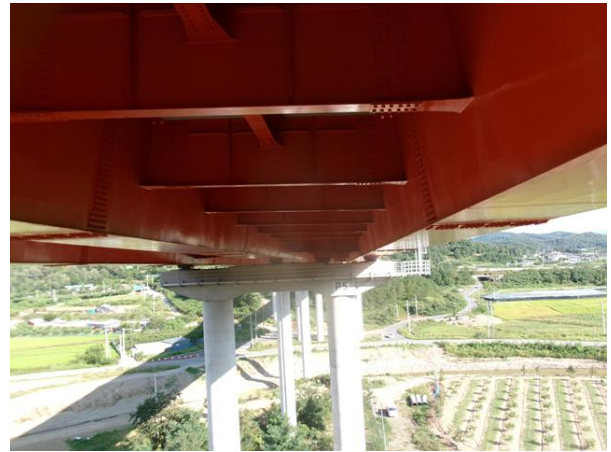
손상현황 • S6-G2 거더외부 상태양호

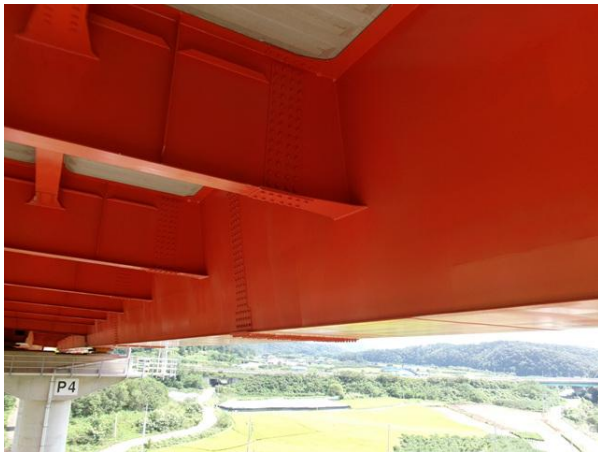
손상현황 • S4-G1 거더외부 상태양호

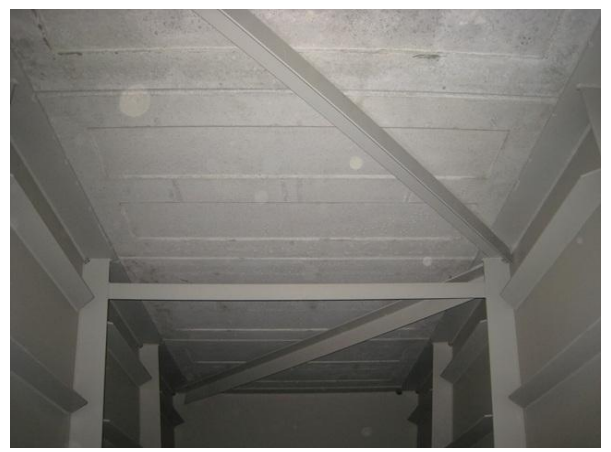
손상현황 • S7-G1 거더내부 상태양호

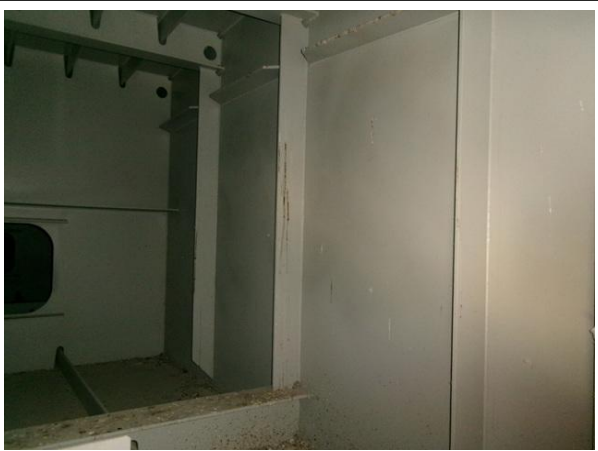
손상현황 • S2-G1 거더내부 상태양호

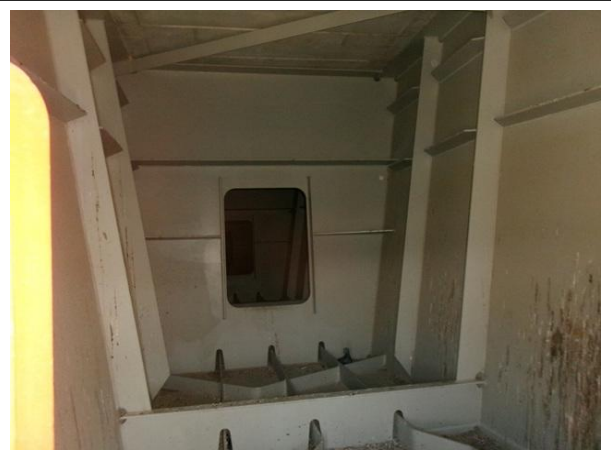
손상현황 • S3-G4 거더내부 상태양호

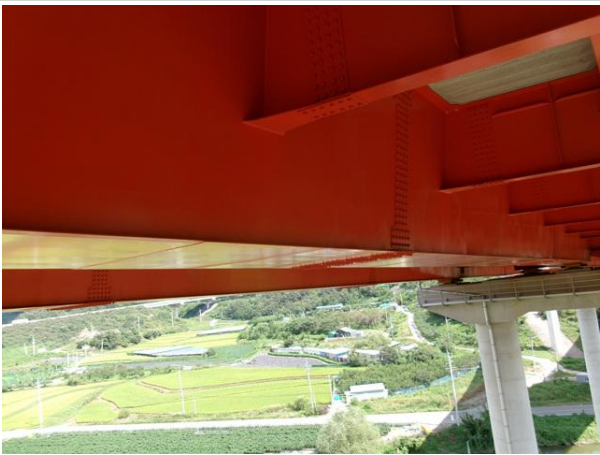
| 손상현황 | • S1-G1 거더외부 부식(0.1×0.2) | 손상현황 | • S7-G2 거더외부 상태양호 |

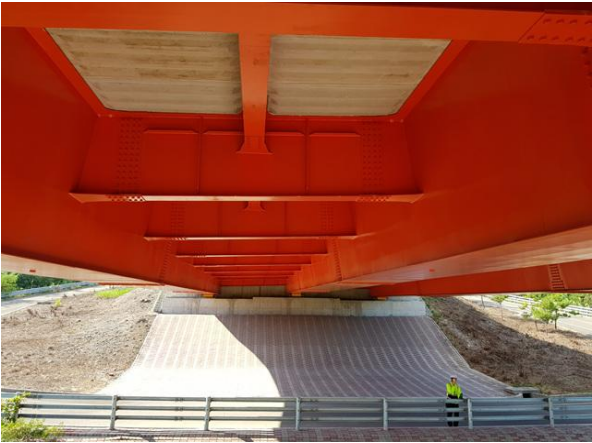
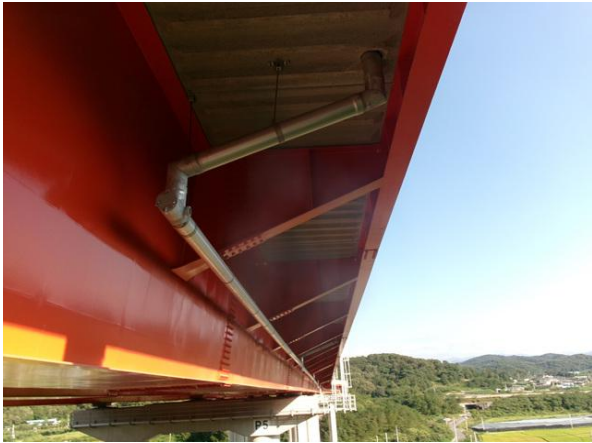
| 가로보 | | | |
|---|---|---|---|
| 손상현황 | • S7 가로보 및 세로보 상태양호 | 손상현황 | • S6 가로보 및 세로보 상태양호 |

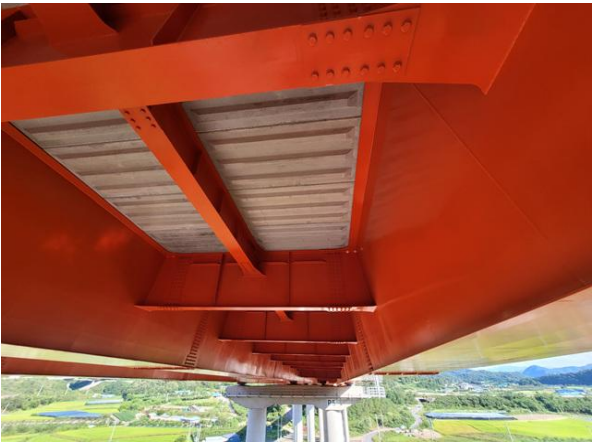
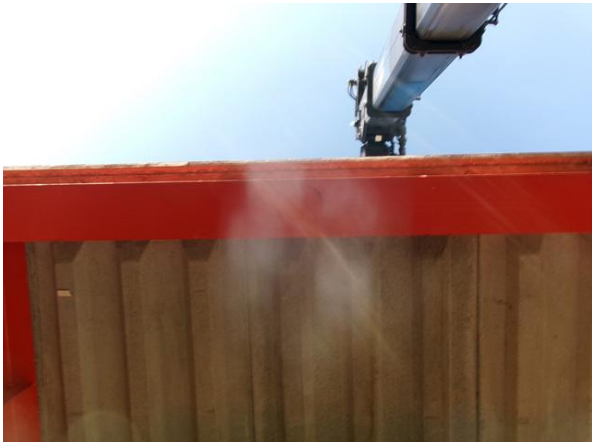
| 가로보 | | | |
|---|---|---|---|
| 손상현황 | • S7 가로보 및 세로보 상태양호 | 손상현황 | • S6 세로보 도장박리(0.1×0.3) |
| 원 인 | — | 원 인 | • 시공시 외부 충격, 장기공용 |

| 가로보 | | | |
|---|---|---|---|
| 조치방안 | — | 조치방안 | • 도장보수 |

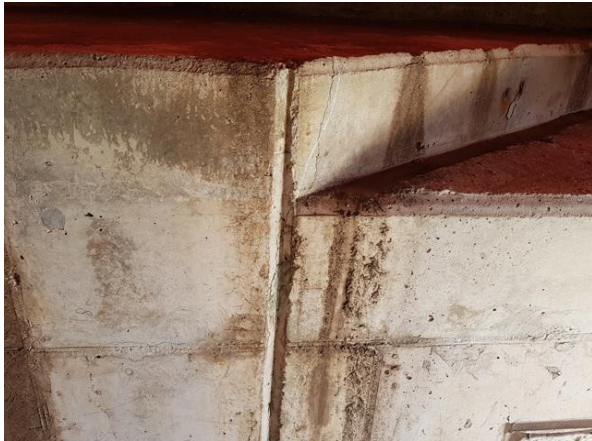
손상현황  
원 인  
조치방안

- A1 균열(0.3mm미만)
- 건조수축, 온도변화 등
- 표면처리

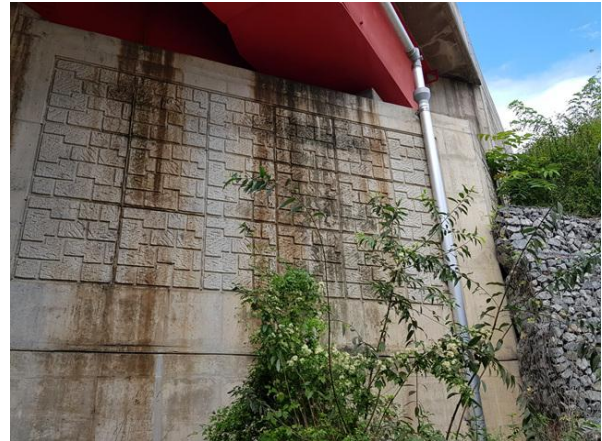
손상현황  
원 인  
조치방안

- A1 누수흔적(2.0×4.0)
- 외부 우수유입 등
- 주의관찰

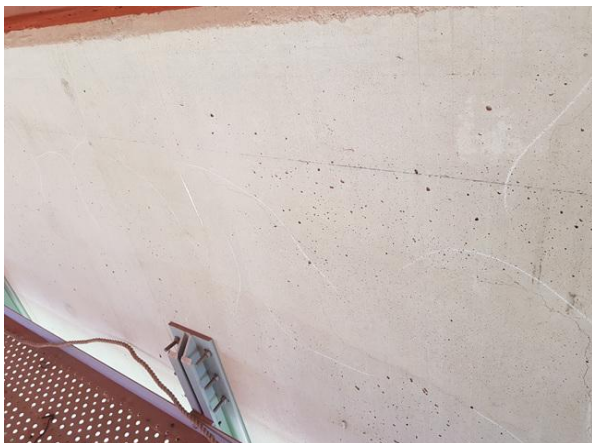
손상현황  
원 인  
조치방안

- P5 코핑부 망상균열(15.0×1.0)
- 건조수축, 온도변화
- 표면처리

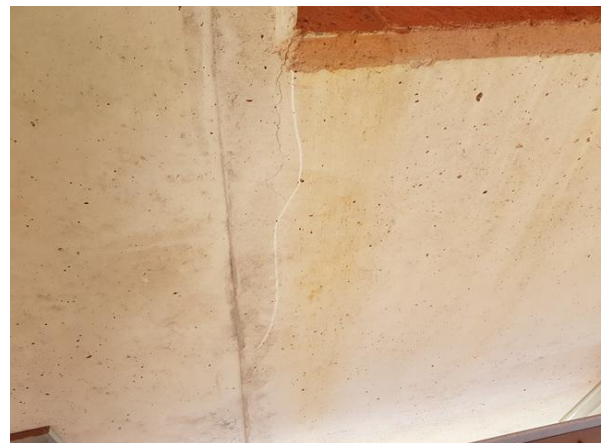
손상현황  
원 인  
조치방안

- P6 코핑부 균열(0.3mm미만)
- 건조수축, 온도변화
- 표면처리

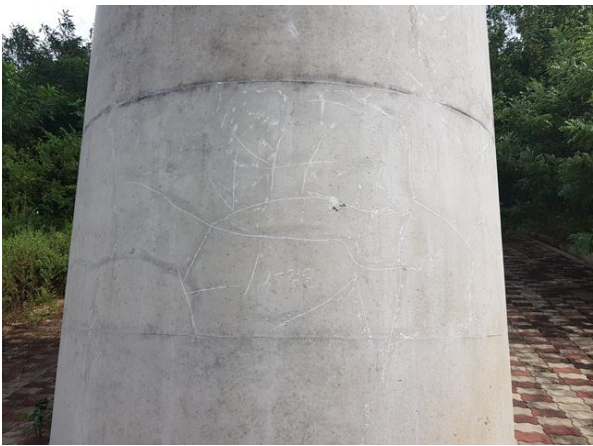
| 교각 | | | |
|---|---|---|---|
| 손상현황 | • P1 기둥부 망상균열 (2.0×1.5) | 손상현황 | • P2 기둥부 균열 (0.3mm미만) |
| 원 인 | • 건조수축, 온도변화 | 원 인 | • 건조수축, 온도변화 |

| 교각 | | | |
|---|---|---|---|
| 조치방안 | • 표면처리 | 조치방안 | • 표면처리 |

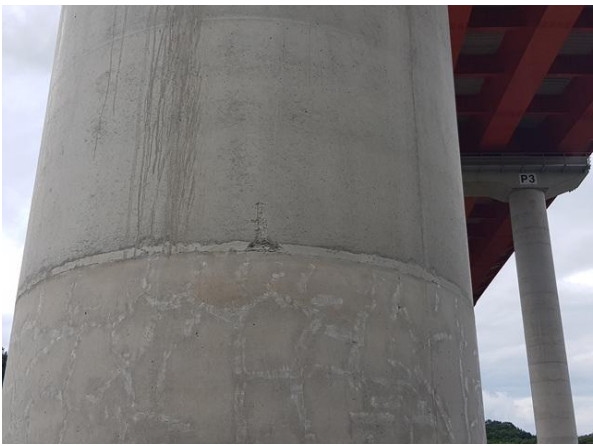
| 교각 | | | |
|---|---|---|---|
| 손상현황 | • P2 기둥부 긁힘 (0.3m×0.2m) | 손상현황 | • P2 체수 (2.0m×2.0m) |
| 원 인 | • 시공미흡, 외부충격 등 | 원 인 | • 표면 우수유입 |

| 교각 | | | |
|---|---|---|---|
| 조치방안 | • 단면보수 | 조치방안 | • 주의관찰 |

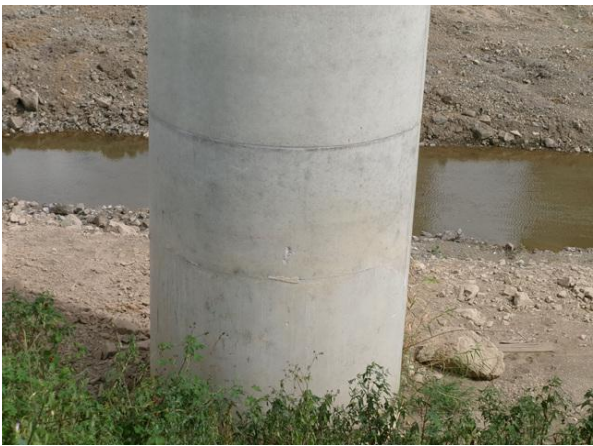
| 교각 | | | |
|---|---|---|---|
| 손상현황 | • P3 기둥부 파손 (0.1m×0.3m) | 손상현황 | • P4 코핑부 균열 (0.3mm미만) |
| 원 인 | • 시공미흡, 외부충격 등 | 원 인 | • 건조수축, 온도변화 |

| 교각 | | | |
|---|---|---|---|
| 조치방안 | • 단면보수 | 조치방안 | • 표면처리 |

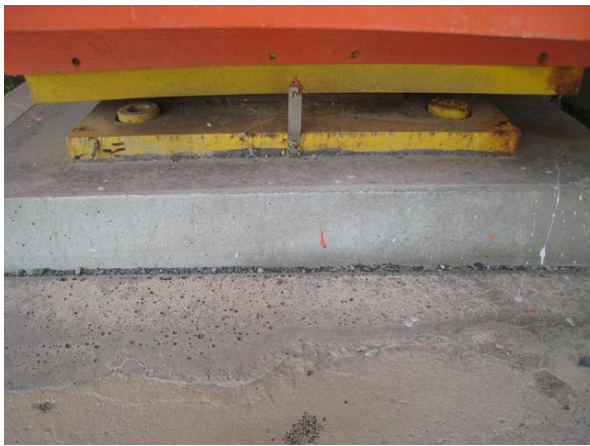
손상현황 • A1-Sh1 무수축물탈 균열(0.3mm미만)

원 인 • 건조수축, 온도변화

조치방안 • 표면처리

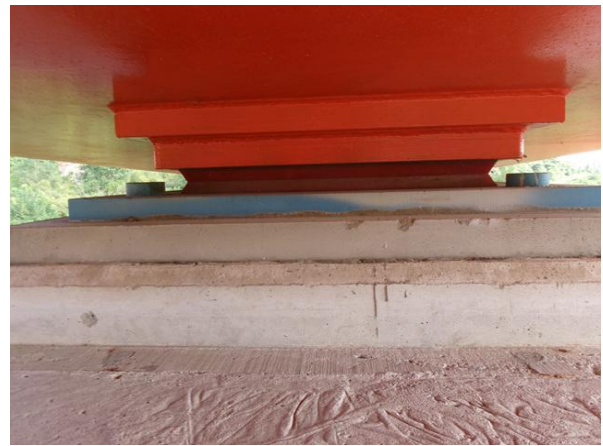
손상현황 • P1-Sh1 무수축물탈 균열(0.3mm미만)

원 인 • 건조수축, 온도변화

조치방안 • 표면처리

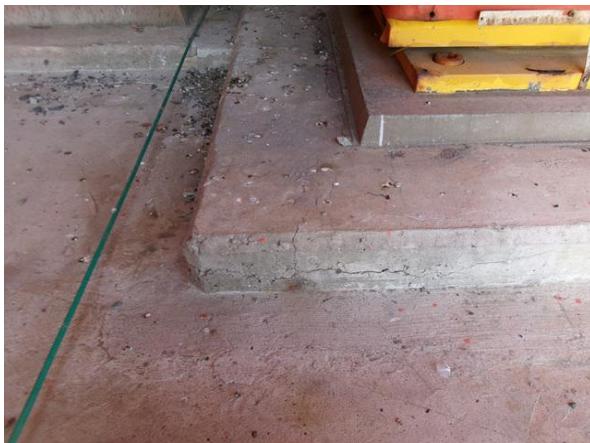
손상현황 • P2-Sh3 받침콘크리트 층분리(0.1×0.5)

원 인 • 시공미흡, 장기공용

조치방안 • 단면보수

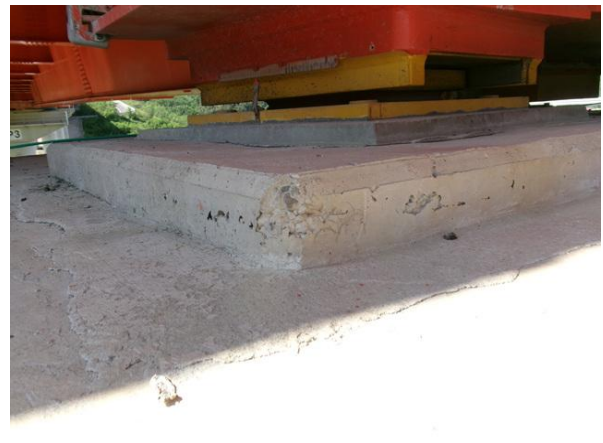
손상현황 • P2-Sh3 받침콘크리트 재료분리(0.1×0.1)

원 인 • 다짐불량, 시공미흡

조치방안 • 단면보수

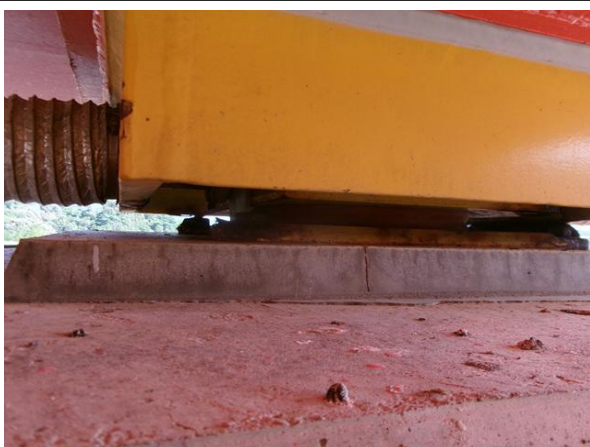
손상현황 • P2-Sh5 플레이트 부식(1EA)

원 인 • 장기공용, 습기흡착

조치방안 • 채도장

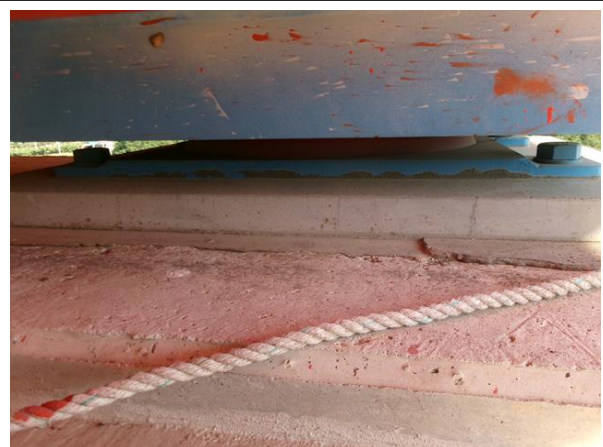
손상현황 • P3-Sh1 무수축물탈 균열(0.3mm미만)

원 인 • 건조수축, 온도변화

조치방안 • 표면처리

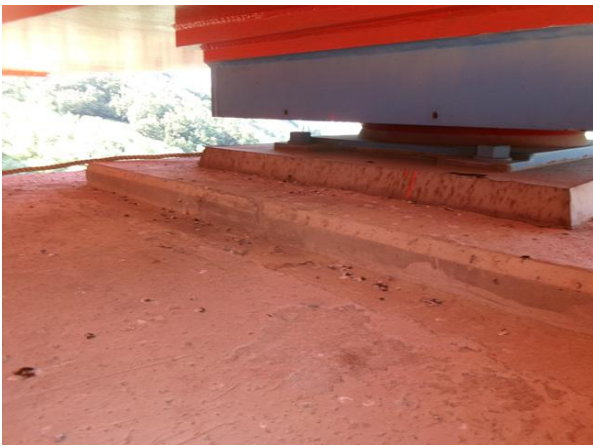
| 교량받침 | | | |
|---|---|---|---|
| 손상현황 | • P3-Sh3 받침콘크리트 박리(0.3×0.2) | 손상현황 | • P5-Sh2 무수축물탈 박락(0.1×0.1) |
| 원 인 | • 시공미흡, 장기공용 | 원 인 | • 시공미흡, 장기공용 |

| 교량받침 | | | |
|---|---|---|---|
| 조치방안 | • 단면보수 | 조치방안 | • 단면보수 |

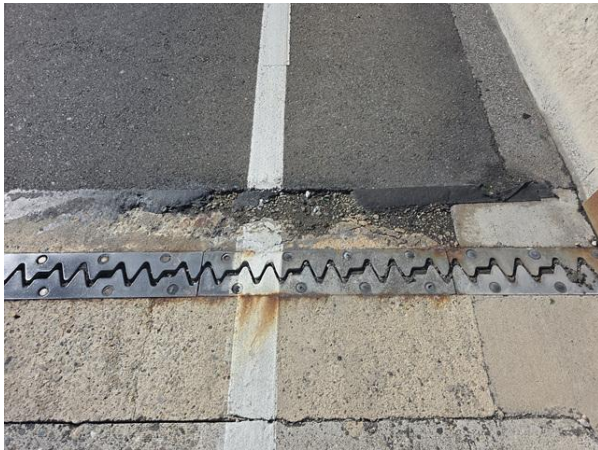
| 손상현황 | • A1 후타재 파손(0.1×0.5) |
| 원 인 | • 지속적인 차량하중, 장기공용 |

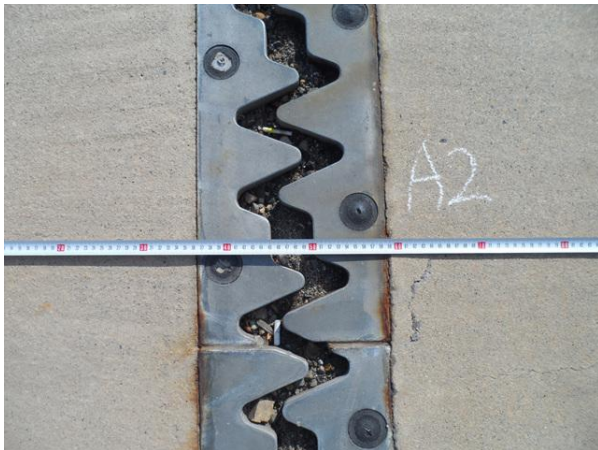
| 손상현황 | • A1 이물질퇴적 (L=2.0m) |
| 원 인 | • 장기공용, 비산먼지퇴적 |

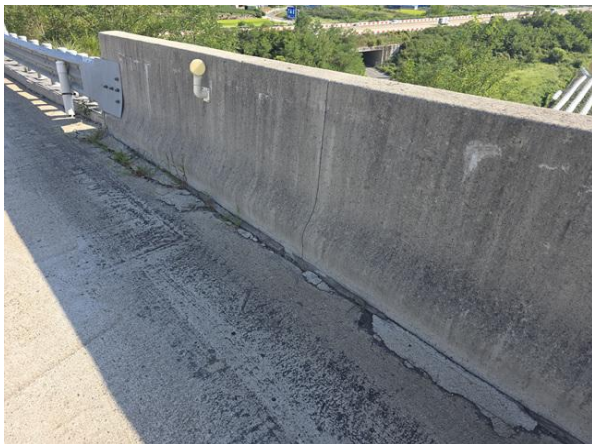
손상현황 • S1 접속부 파손 (0.2×2.0)

원 인 • 성토부 잔류침하, 장기공용

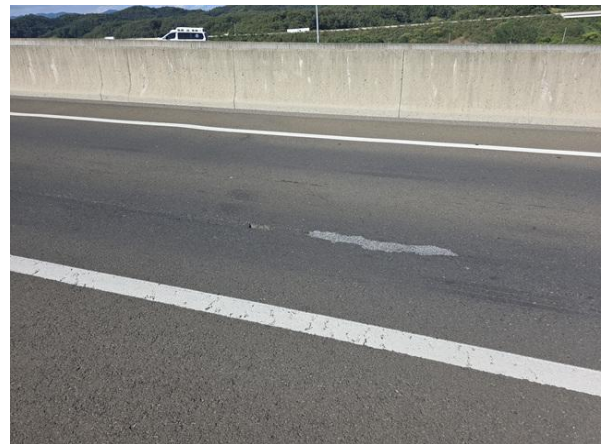
손상현황 • S1 아스콘 파손 (0.2×0.5)

원 인 • 차량의 윤하중, 시공미흡

조치방안 • 아스콘패칭

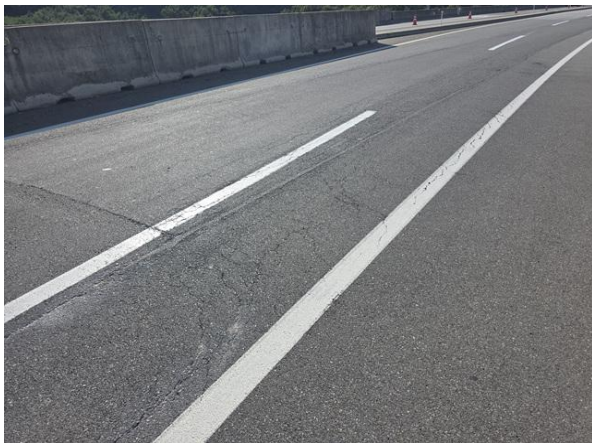
손상현황 • S3 아스콘 소성변형 (5.0×2.0)

원 인 • 차량의 윤하중, 시공미흡

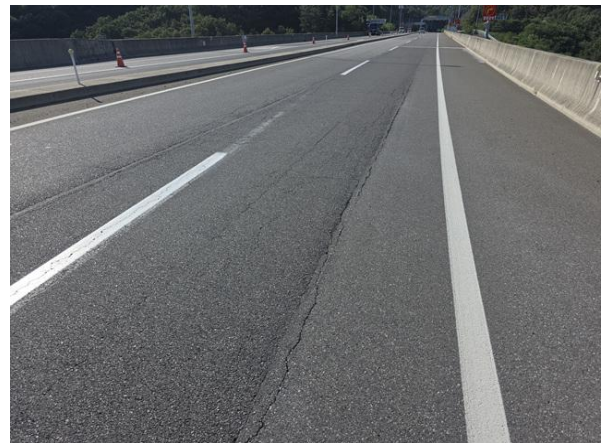
손상현황 • S5 아스콘 소성변형 (48.0×5.0)

원 인 • 차량의 윤하중, 시공미흡

조치방안 • 주의관찰 후 재포장

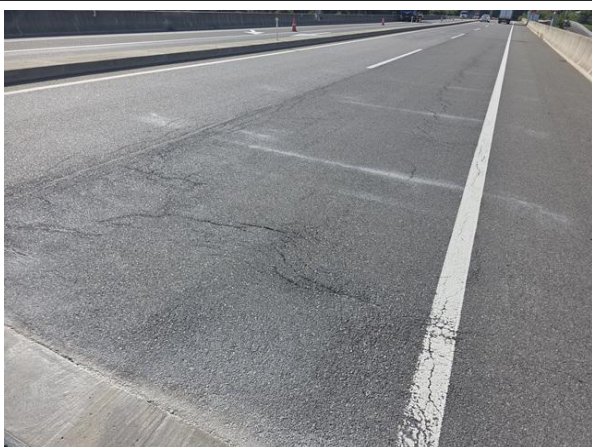
손상현황 • S5 아스콘 소성변형 (48.0×5.0)

원 인 • 차량의 윤하중, 시공미흡

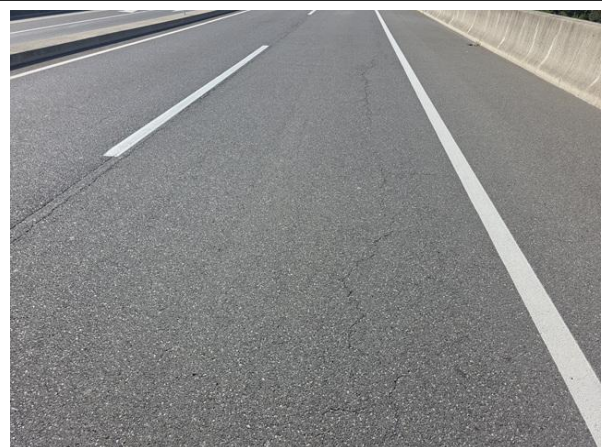
손상현황 • S6 아스콘 균열 (L=48.0m)

조치방안 • 주의관찰 후 재포장

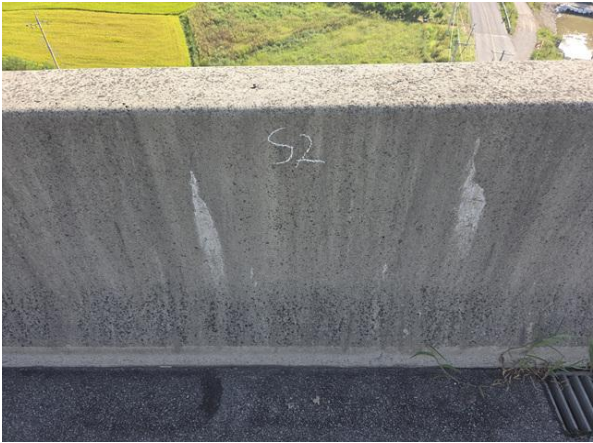
| 방호벽 및 중분대 | | | |
|---|---|---|---|
| 손상현황 | • S2 방호벽 균열(0.3mm미만) | 손상현황 | • S3 방호벽 균열(0.3mm미만) |
| 원 인 | • 건조수축, 온도변화 | 원 인 | • 건조수축, 온도변화 |

| 방호벽 및 중분대 | | | |
|---|---|---|---|
| 조치방안 | • 표면처리 | 조치방안 | • 표면처리 |

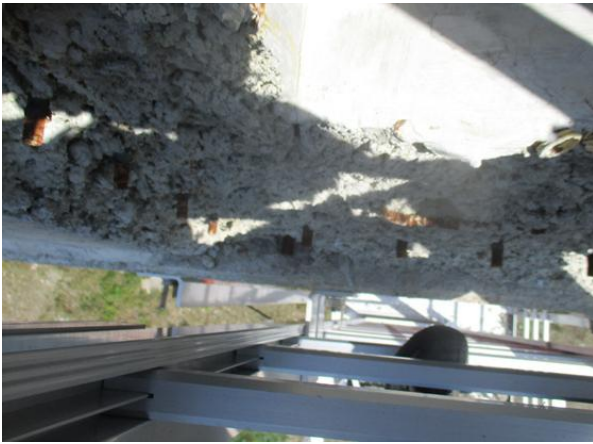
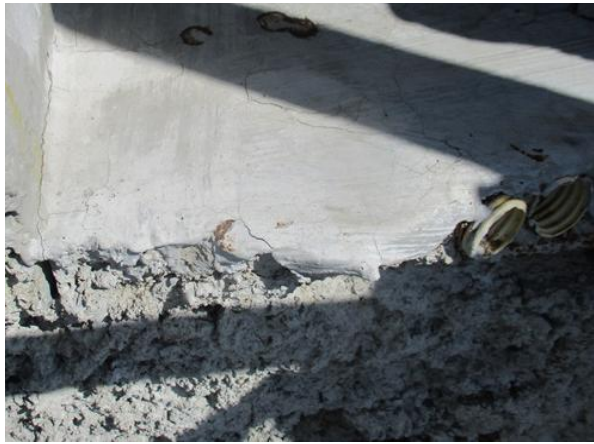
| 방호벽 및 중분대 | | | |
|---|---|---|---|
| 손상현황 | • S5 외측 철근노출(1.5×1.5) | 손상현황 | • S5 외측 철근노출(1.5×1.5) |
| 원 인 | • 시공미흡, 다짐불량 | 원 인 | • 시공미흡, 다짐불량 |

| 방호벽 및 중분대 | | | |
|---|---|---|---|
| 조치방안 | • 단면보수 | 조치방안 | • 단면보수 |

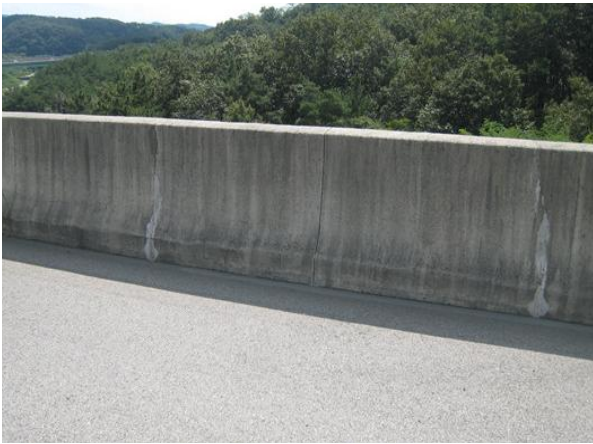
| 방호벽 및 중분대 | | | |
|---|---|---|---|
| 손상현황 | • S7 방호벽 균열(0.2mm/1.0m) | 손상현황 | • S7 중분대 재료분리(0.5×3.0) |
| 원 인 | • 건조수축, 온도변화 | 원 인 | • 시공미흡, 다짐불량 |

| 방호벽 및 중분대 | | | |
|---|---|---|---|
| 조치방안 | • 표면처리 | 조치방안 | • 단면보수 |

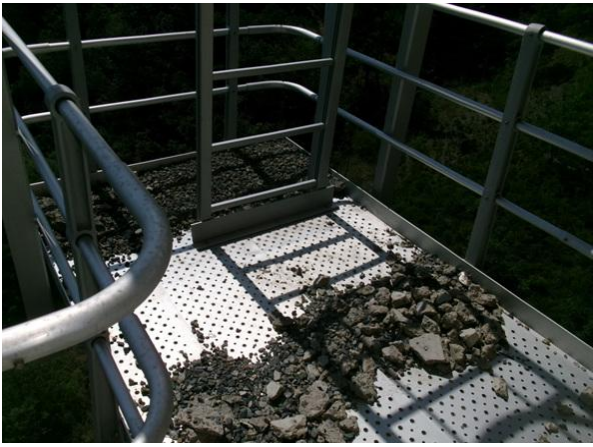
| 점검시설 | | | |
|---|---|---|---|
| 손상현황 | • P3 점검로 폐콘크리트 퇴적(1.0×1.0) | 손상현황 | • P5 점검로 폐콘크리트 퇴적(1.0×1.0) |
| 원 인 | • 건조수축, 온도변화 | 원 인 | • 건조수축, 온도변화 |

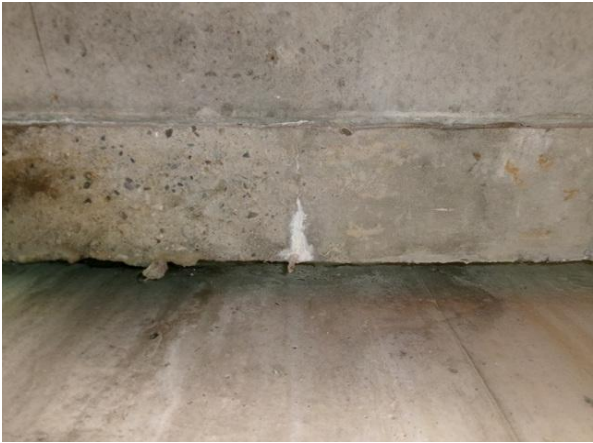
| 바닥판하면 | | | |
|---|---|---|---|
| 손상현황 | • S1 백태(0.1×0.1) | 손상현황 | • S1 파손(0.2×0.1) |
| 원 인 | • 우수유입, 수분침투 등 | 원 인 | • 시공미흡, 물리적 충격 등 |

| 바닥판하면 | | | |
|---|---|---|---|
| 조치방안 | • 표면처리 | 조치방안 | • 단면보수 |

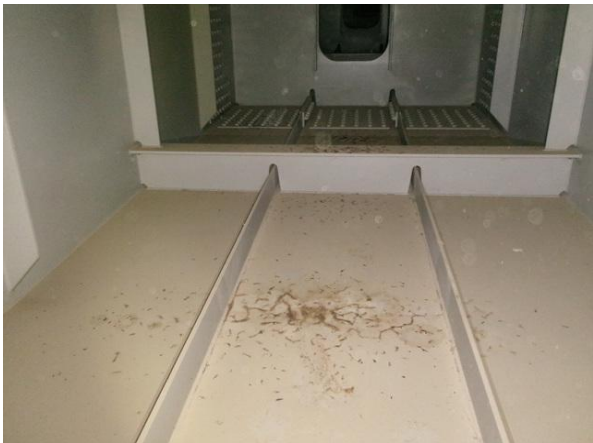
| 거더 | | | |
|---|---|---|---|
| 손상현황 | • S1 거더 외부 상태양호 | 손상현황 | • S1 거더 내부 상태양호 |

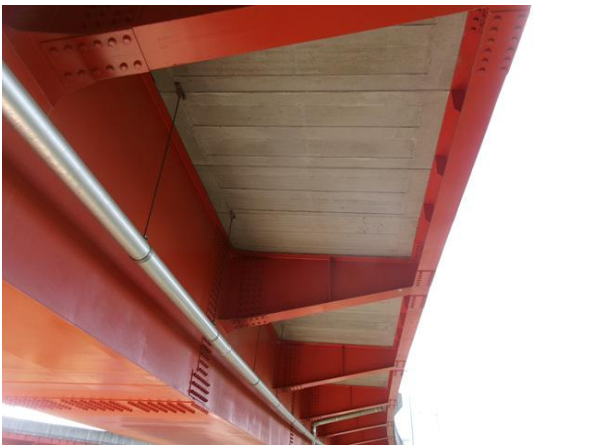
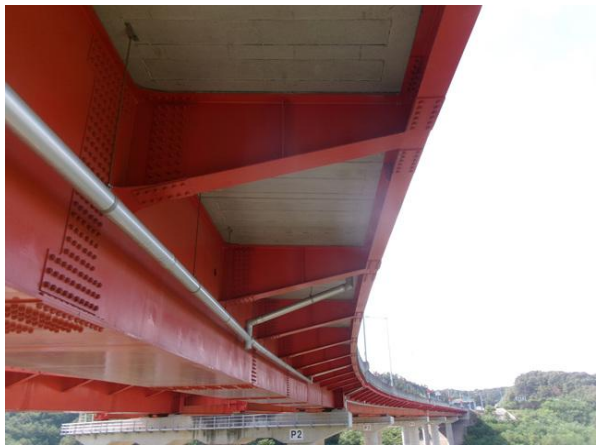
| 가로보 및 세로보 | | | |
|---|---|---|---|
| 손상현황 | • S1 가로보 및 세로보 상태양호 | 손상현황 | • S2 가로보 및 세로보 상태양호 |

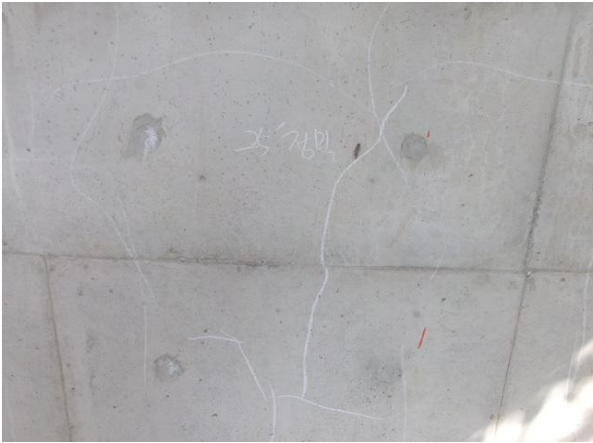
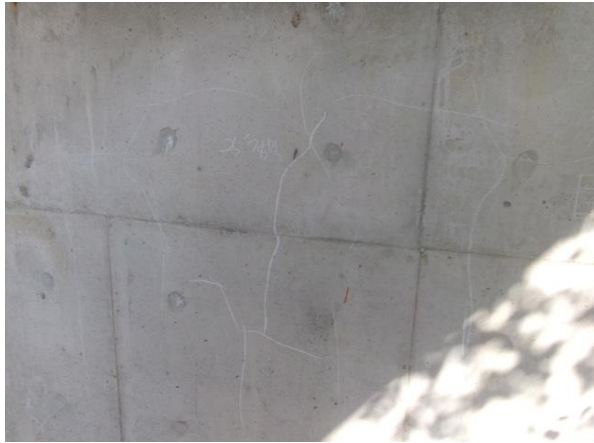
| 교대 | | | |
|---|---|---|---|
| 손상현황 | • A1 망상균열 (5.0×2.0) | 손상현황 | • A1 망상균열 (5.0×2.0) |
| 원 인 | • 건조수축, 온도변화 | 원 인 | • 건조수축, 온도변화 |

| 교대 | | | |
|---|---|---|---|
| 조치방안 | • 표면처리 | 조치방안 | • 표면처리 |

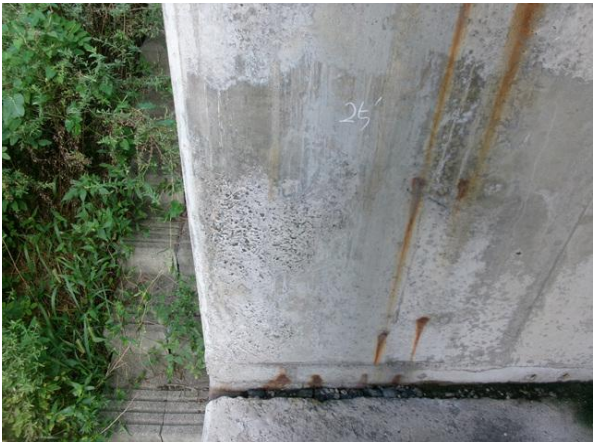
| 교대 | | | |
|---|---|---|---|
| 손상현황 | • A1 표면박리 (1.0×1.0) | 손상현황 | • A1 법면 블록 밀림 (L=4.0m) |
| 원 인 | • 시공미흡, 다짐미흡 등 | 원 인 | • 장기공용, 블록 하중 |

| 교대 | | | |
|---|---|---|---|
| 조치방안 | • 단면보수 | 조치방안 | • 주의관찰 |

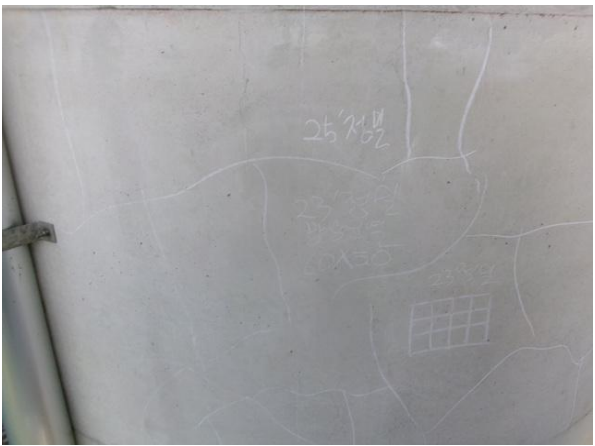
| 교각 | | | |
|---|---|---|---|
| 손상현황 | • P1 코핑부 망상균열(10.0×0.5) | 손상현황 | • P1 기둥부 균열(0.2×0.2) |
| 원 인 | • 건조수축, 온도변화 | 원 인 | • 시공미흡, 외부충격 |

| 교각 | | | |
|---|---|---|---|
| 조치방안 | • 표면처리 | 조치방안 | • 단면보수 |

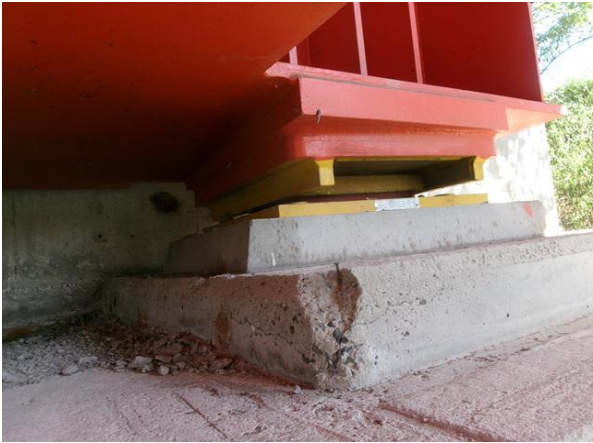
| 교량받침 | | | |
|---|---|---|---|
| 손상현황 | • A1-Sh1 받침콘크리트 박락(0.1m×0.1m) | 손상현황 | • A1-Sh1 이동량 표시계 탈락(2EA) |
| 원 인 | • 외부 충격, 시공미흡 | 원 인 | • 시공미흡, 장기공용 |

| 교량받침 | | | |
|---|---|---|---|
| 조치방안 | • 단면보수 | 조치방안 | • 정비 |

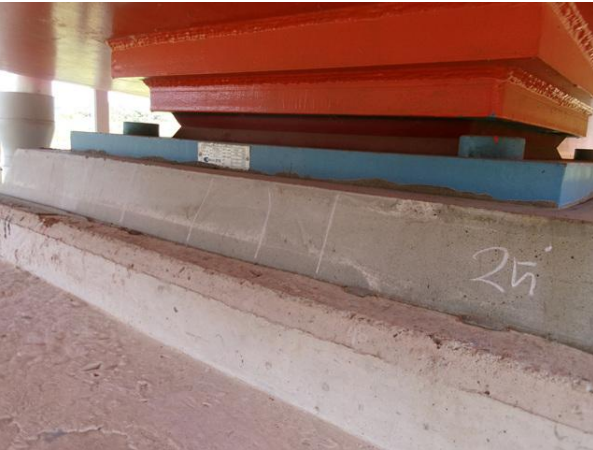
| 교량받침 | | | |
|---|---|---|---|
| 손상현황 | • P1-Sh1 무수축물탈 균열(0.3mm미만) | 손상현황 | • P1-Sh1 받침콘크리트 박락(0.1m×0.1m) |
| 원 인 | • 건조수축, 온도변화 | 원 인 | • 외부 충격, 시공미흡 |

| 교량받침 | | | |
|---|---|---|---|
| 조치방안 | • 표면처리 | 조치방안 | • 단면보수 |

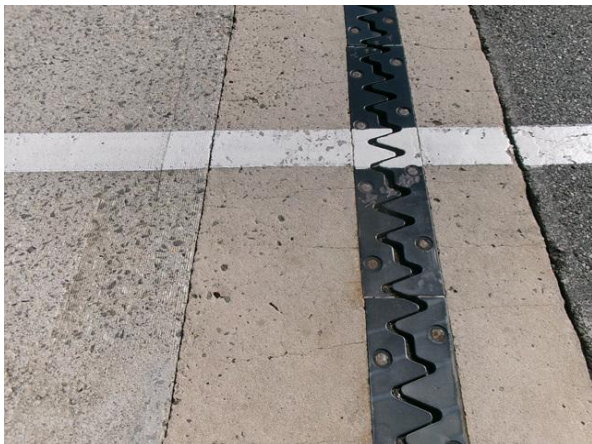
손상현황 • A1 후타재 균열(L=0.3m)

원 인 • 건조수축, 온도변화 등

조치방안 • 표면처리

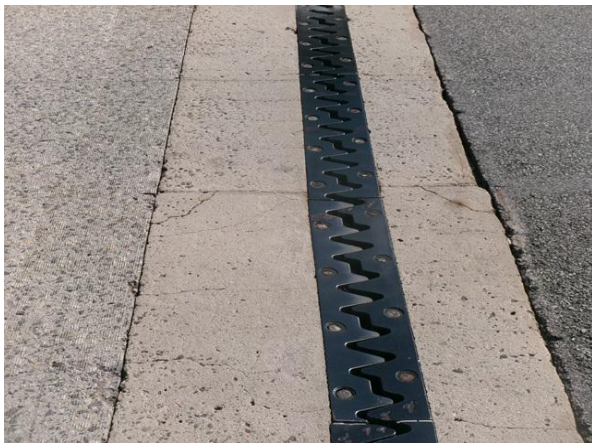
손상현황 • A1 후타재 파손(0.3×0.3)

원 인 • 지속적인 차량하중, 공용년수 증가

조치방안 • 단면보수

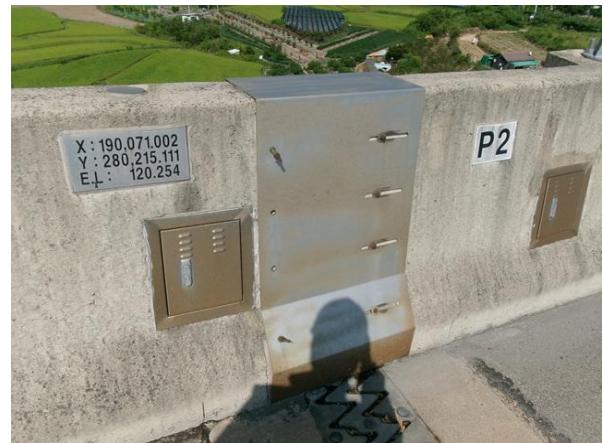
손상현황 • P2 차수판 앵커탈락 3EA

원 인 • 설치미흡, 외부충격 등

조치방안 • 재설치

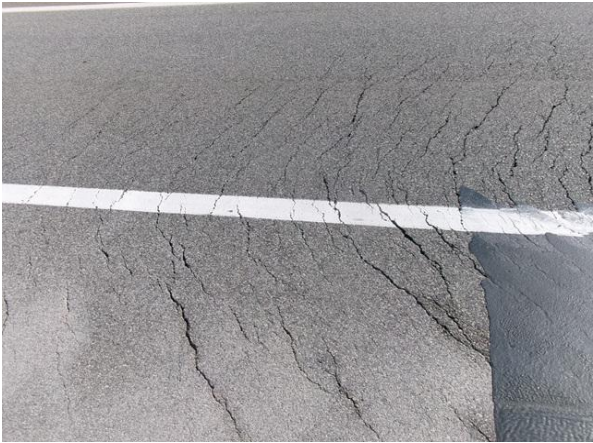
| 교면포장 | | | |
|---|---|---|---|
| 손상현황 | • 교면포장 S1 밀림 (15.0×6.0) | 손상현황 | • 교면포장 S1 밀림 균열 (L=1.5m) |
| 원 인 | • 차량의 윤하중, 시공미흡 | 원 인 | • 차량의 윤하중, 시공미흡 |

| 교면포장 | | | |
|---|---|---|---|
| 조치방안 | • 아스팔트 패칭 | 조치방안 | • 아스팔트 패칭 |

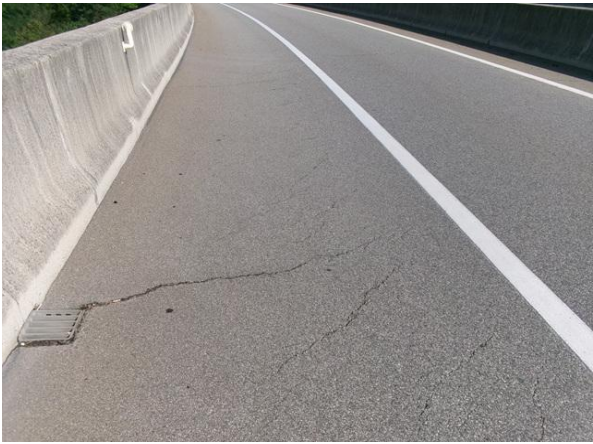
| 교면포장 | | | |
|---|---|---|---|
| 손상현황 | • 교면포장 S2 밀림 (10.0×7.0) | 손상현황 | • 교면포장 S3 밀림 (15.0×3.0) |
| 원 인 | • 차량의 윤하중, 시공미흡 | 원 인 | • 차량의 윤하중, 시공미흡 |

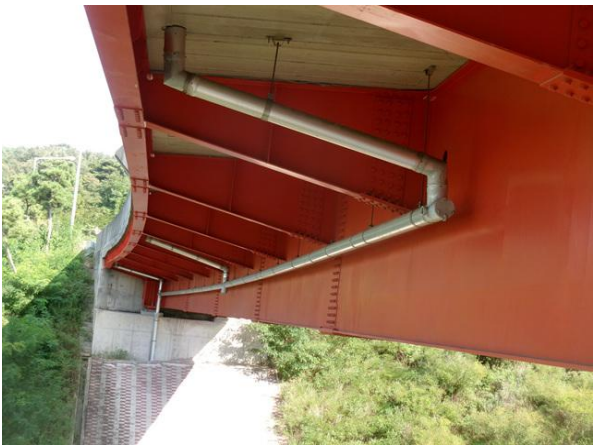
| 배수시설 | | | |
|---|---|---|---|
| 손상현황 | • S1 배수관 상태양호 | 손상현황 | • S1 배수구 상태양호 |

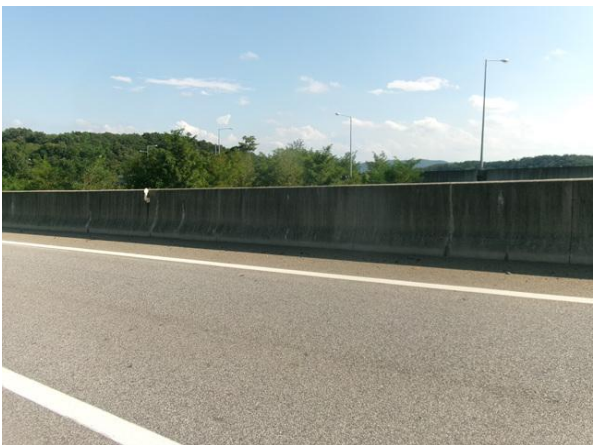
| 방호벽 및 중분대 | | | |
|---|---|---|---|
| 손상현황 | • S1 방호벽 균열(0.3mm미만) | 손상현황 | • S2 방호벽 균열(0.3mm미만) |
| 원 인 | • 건조수축, 온도변화 | 원 인 | • 건조수축, 온도변화 |

| 방호벽 및 중분대 | | | |
|---|---|---|---|
| 조치방안 | • 표면처리 | 조치방안 | • 표면처리 |

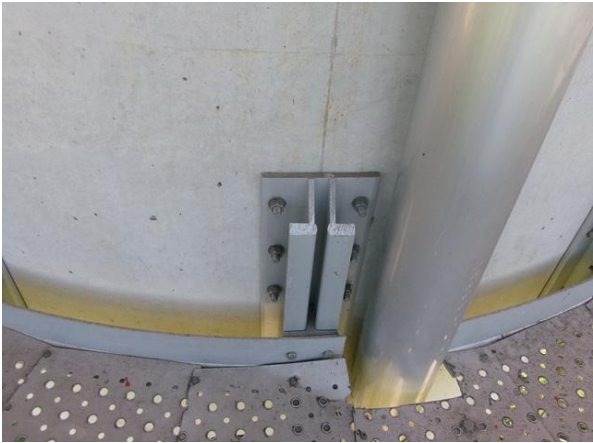
| 점검시설 | | | |
|---|---|---|---|
| 손상현황 | • P1 점검시설 상태양호 | 손상현황 | • P1 점검시설 상태양호 |
