# 군위터널

## 작업사진 및 손상현황

# 산법터널

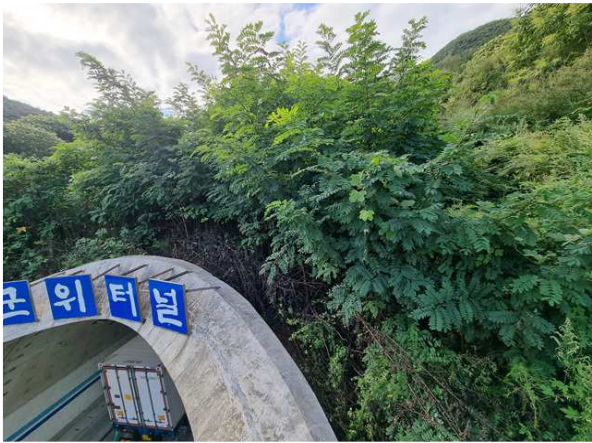
| 갭문 | | | |
|---|---|---|---|
| 현황 | 중점측 갭문 상태양호 | 현황 | 중점측 갭문 상태양호 |

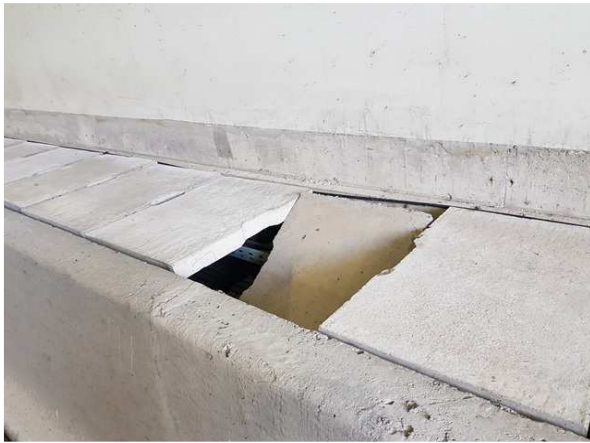
| 현 황 | S003 공동구 덮개 탈락 |
| 원 인 | 시공미흡 |

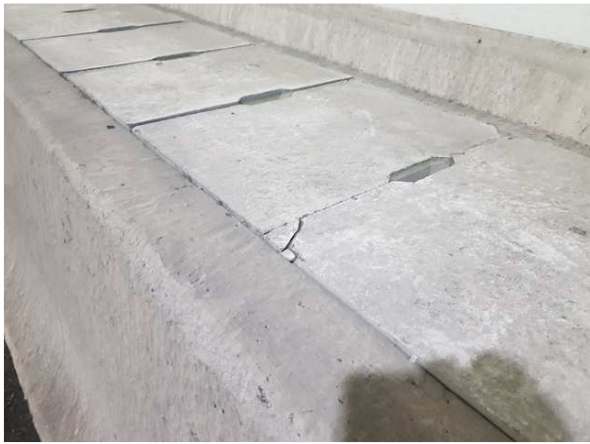
| 현 황 | S011 공동구 덮개 파손 |
| 원 인 | 건조수축, 온도변화 |

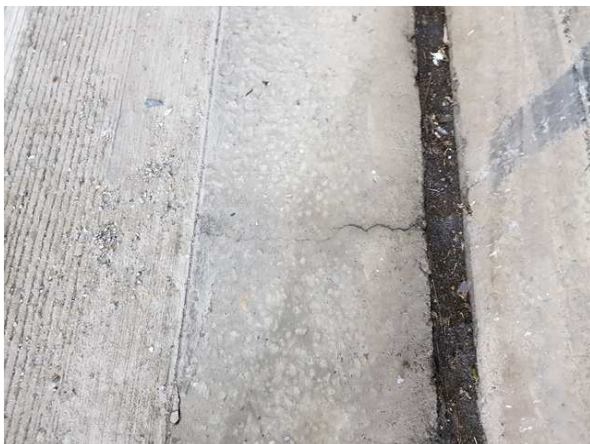
| 현 황 | S005 측구 균열 |
| 원 인 | 건조수축, 온도변화 |

| 대 책 | 표면보수 |

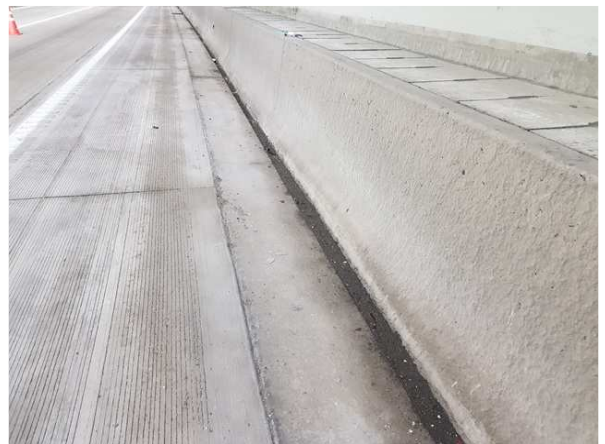
| 현 황 | S013 배수시설 이물질퇴적 |
| 원 인 | 공용중 비산물 퇴적 |

| 대 책 | 정비 |

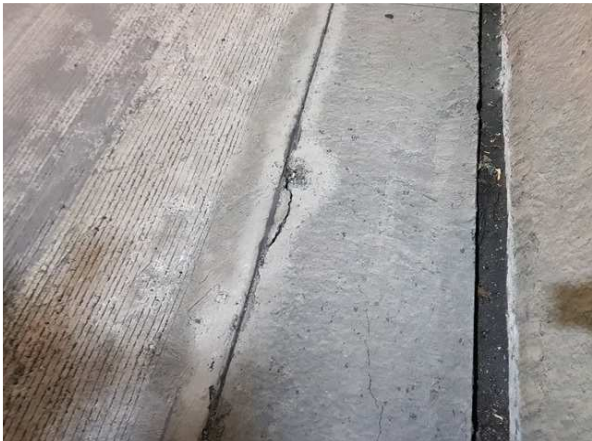
| 공동구 및 배수시설 | | | |
|---|---|---|---|
| 현황 | S038 측구 박락 | 현황 | S066 측구 망상균열 |
| 원인 | 다짐불량, 통과차량의 충격 등 | 원인 | 건조수축, 온도변화 |

| 공동구 및 배수시설 | | | |
|---|---|---|---|
| 대책 | 단면보수 | 대책 | 표면보수 |

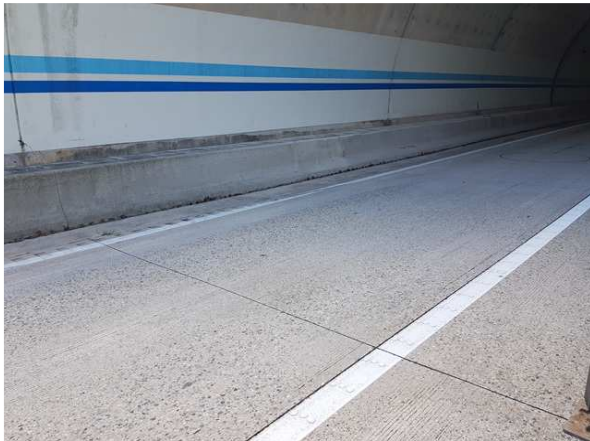
| 현 황 | S001 포장부 콘크리트 마모 | 현 황 | S011 포장부 망상균열 |
| 원 인 | 중차량 반복통행, 재료 열화 | 원 인 | 건조수축, 온도변화, 중차량 반복통행 |

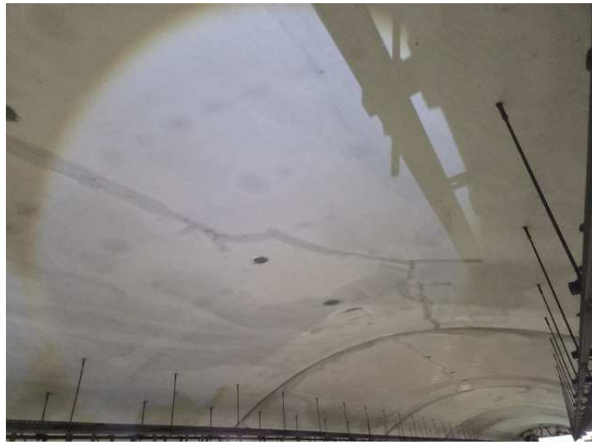
현 황 S017 천단부 균열(cw=0.3mm미만)

원 인 건조수축, 온도변화

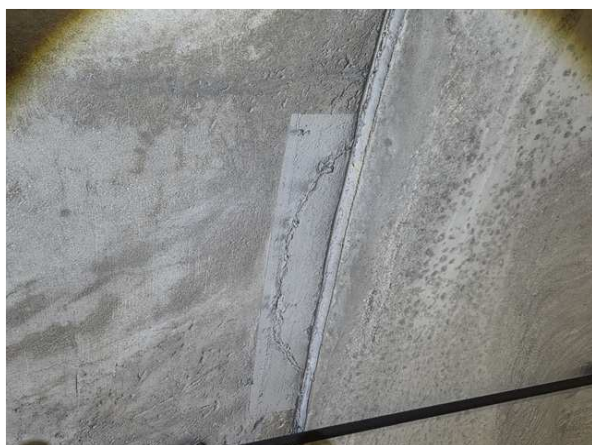
현 황 S067 천단부 조인트부 재층분리

원 인 보수미흡

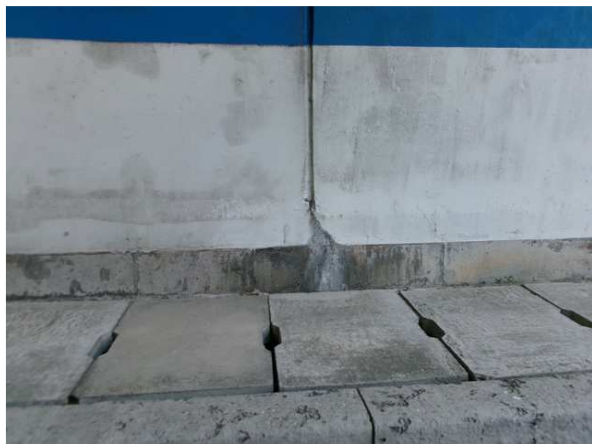
현 황 S001 측벽부 백태

원 인 손상부 우수유입

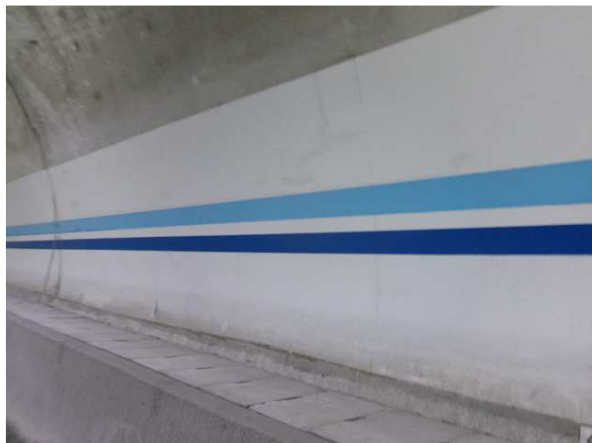
현 황 S025 측벽부 망상균열

원 인 건조수축, 온도변화

대 책 주입보수

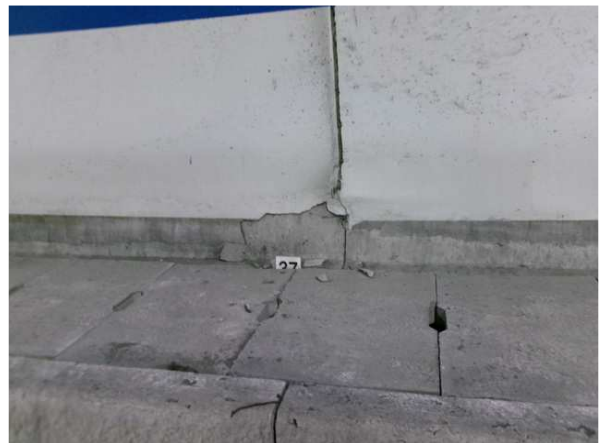
현 황 S040 측벽부 마감재 탈락

원 인 마감재 열화

대 책 단면보수

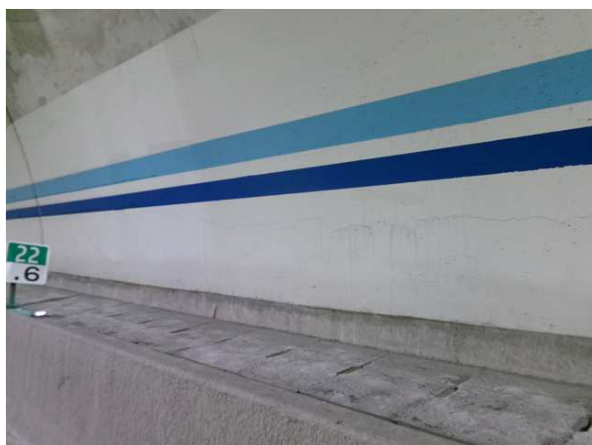
현 황 S068 측벽부 균열(cw=0.3mm미만)

원 인 건조수축, 온도변화

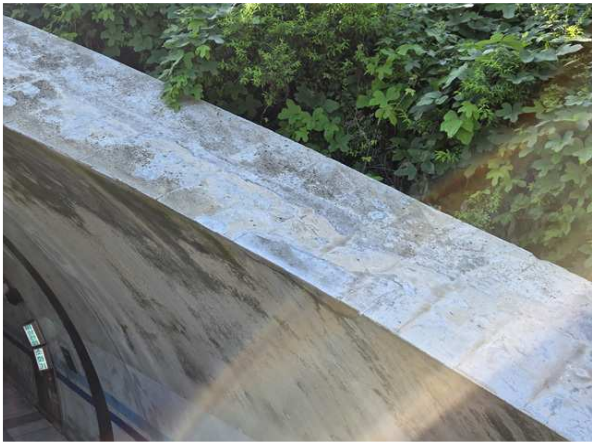
| 갯문 | | | |
|---|---|---|---|
| 현 황 | 시점측 갯문 균열(cw=0.3mm미만) | 현 황 | 종점측 갯문 상태양호 |
| 원 인 | 건조수축, 온도변화 | 원 인 | — |

| 갯문 | | | |
|---|---|---|---|
| 대 책 | 표면보수 | 대 책 | — |

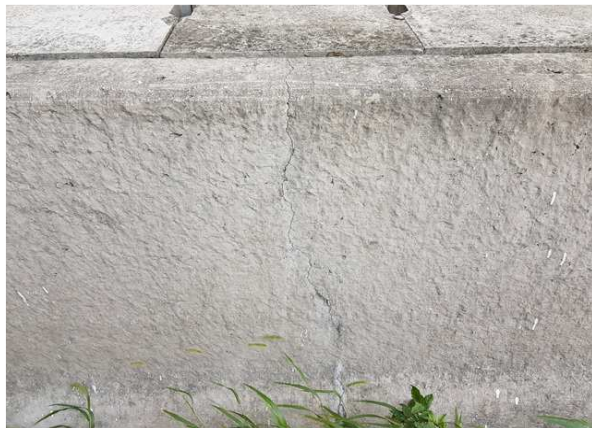
| 현 황 | S001 벽체 균열(cw=0.3mm이상) | 현 황 | S019 공동구 덮개 파손 |
| 원 인 | 건조수축, 온도변화 | 원 인 | 공용중 외부충격 |

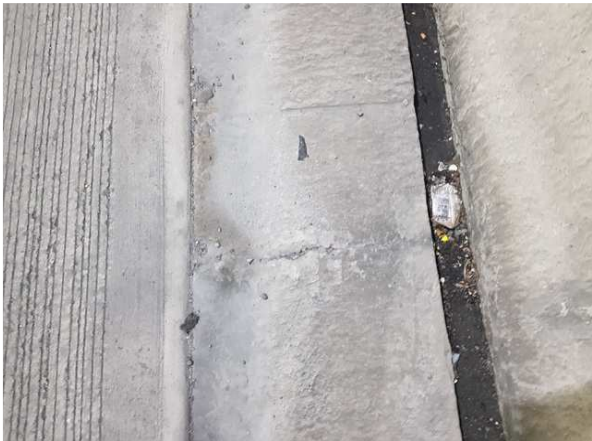
| 공동구 및 배수시설 | | | |
|---|---|---|---|
| 현 황 | S050 측구 균열 | 현 황 | S052 측구 파손 |
| 원 인 | 건조수축, 온도변화 | 원 인 | 공용 중 외부충격 |

| 공동구 및 배수시설 | | | |
|---|---|---|---|
| 대 책 | 표면보수 | 대 책 | 단면보수 |

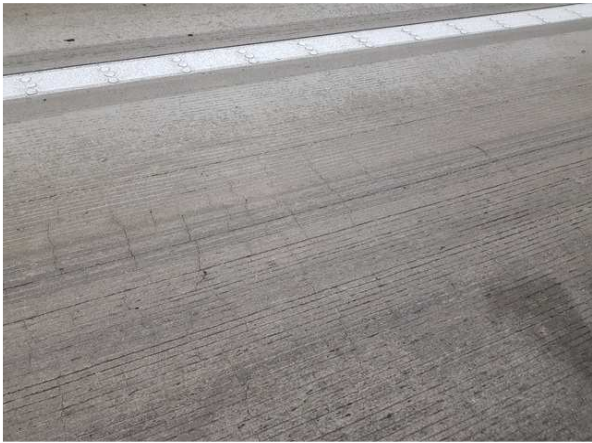
| 포장부 | | | |
|---|---|---|---|
| 현 황 | S079 포장부 망상균열 | 현 황 | S083 포장부 파손 |
| 원 인 | 건조수축, 온도변화, 중차량 반복통행 | 원 인 | 건조수축, 온도변화, 중차량 반복통행 |

| 포장부 | | | |
|---|---|---|---|
| 대 책 | 실링 | 대 책 | 실링 |

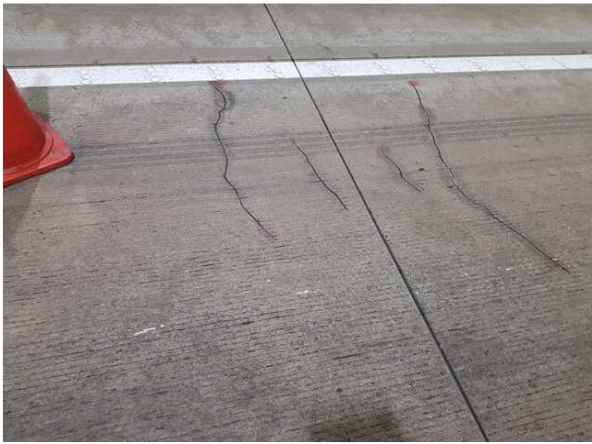
| 포장부 | | | |
|---|---|---|---|
| 현 황 | S064 포장부 망상균열 보수 | 현 황 | S0067 포장부 균열 보수 |

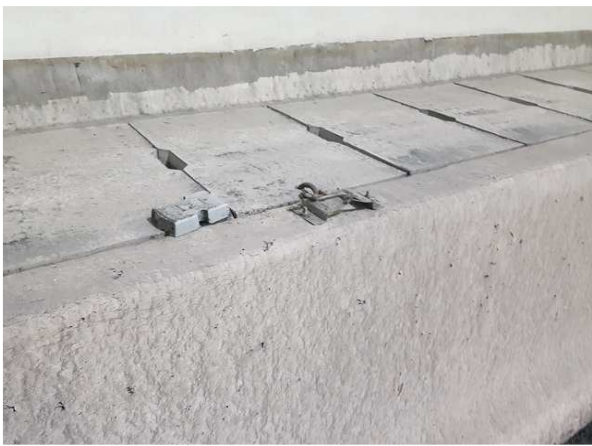
| 부속시설 | | | |
|---|---|---|---|
| 현황 | S030 공동구 차량 유도등 파손 | 현황 | 소화시설 상태양호 |
| 원인 | 통과차량의 충격 | 원인 | — |

| 부속시설 | | | |
|---|---|---|---|
| 대책 | 재설치 | 대책 | — |

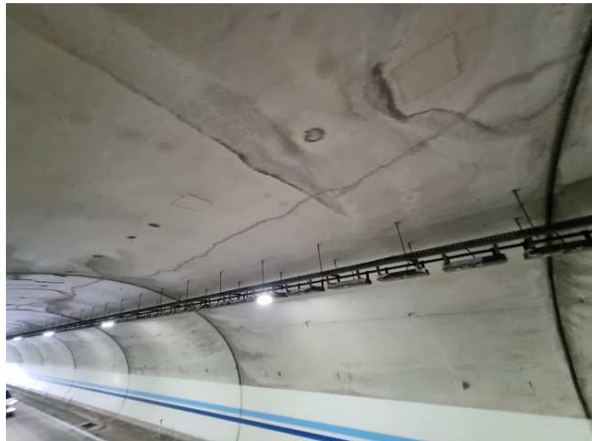
| 현 황 | S14 천단부 재균열(cw=0.3mm이상) |
| 원 인 | 건조수축 및 온도변화, 보수시 마감미흡 |

| 대 책 | 주입보수 |

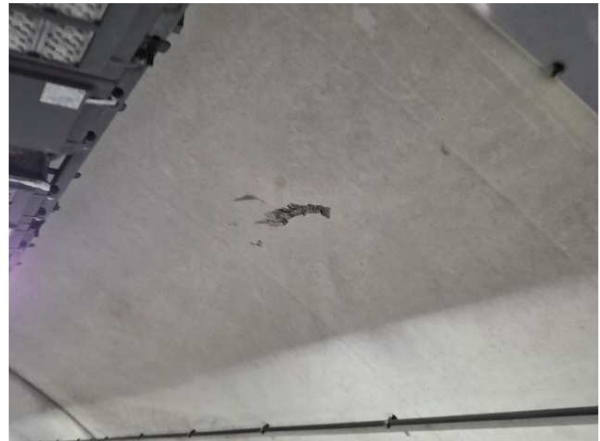
| 현 황 | S15 천단부 긁힘 |
| 원 인 | 시공중 외부충격 |

| 대 책 | 단면보수 |

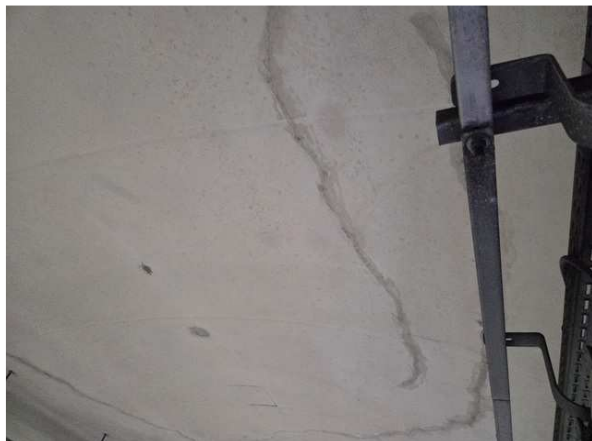
| 현 황 | S21 천단부 재균열(cw=0.3mm이상) |
| 원 인 | 건조수축 및 온도변화, 보수시 마감미흡 |

| 대 책 | 주입보수 |

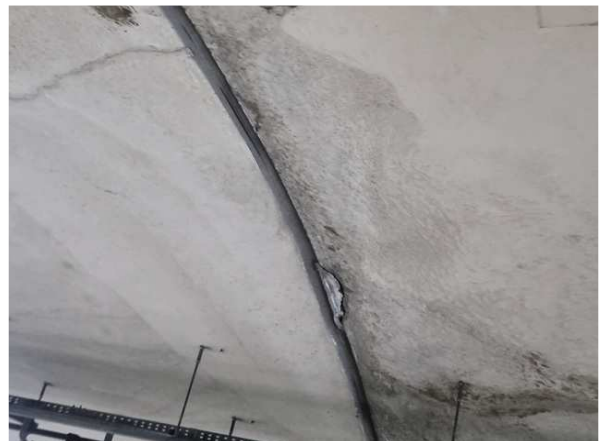
| 현 황 | S18 천단부 조인트부 충분리 |
| 원 인 | 거푸집 조기탈형, 다짐불량 |

| 대 책 | 단면보수 |

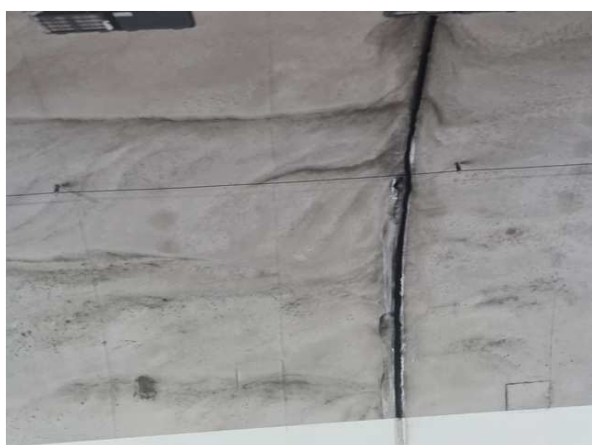
| 현 황 | S22 천단부 조인트부 충분리 |
| 원 인 | 거푸집 조기탈형, 다짐불량 |

| 대 책 | 단면보수 |

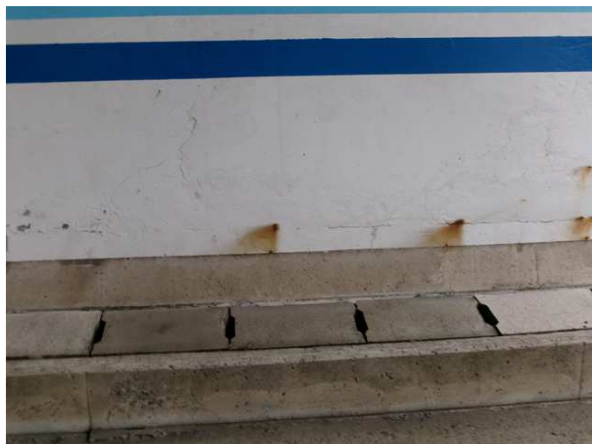
| 현 황 | S06 측벽부 철근부식 |
| 원 인 | 건조수축 및 온도변화 |

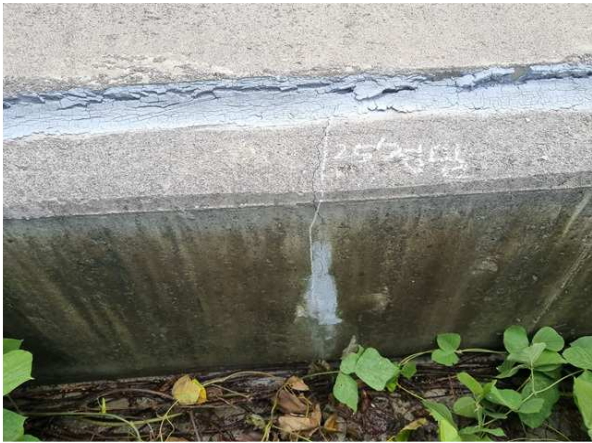
| 갱문 | | | |
|---|---|---|---|
| 현황 | 진입부 갭문 균열(cw=0.3mm미만) | 현황 | 진출부 갭문 상태양호 |
| 원인 | 건조수축 및 온도변화 | 원인 | — |

| 갱문 | | | |
|---|---|---|---|
| 대책 | 표면보수 | 대책 | — |

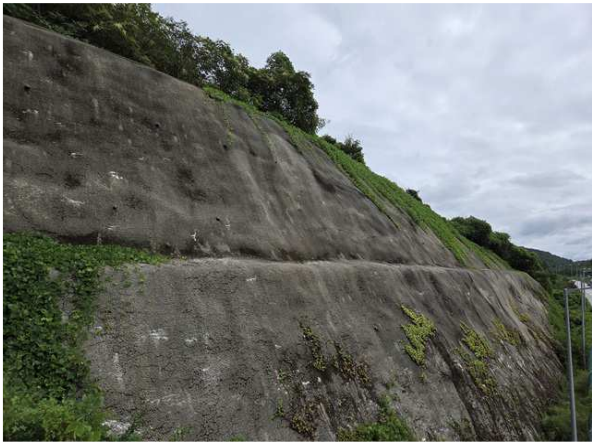
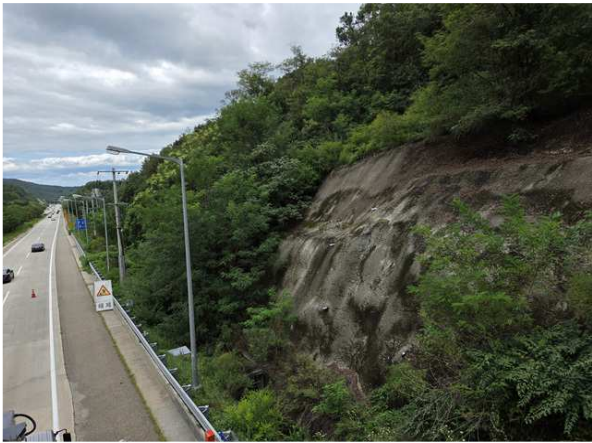
| 사면 | | | |
|---|---|---|---|
| 현황 | 진입부 사면 상태양호 | 현황 | 진출부 사면 상태양호 |

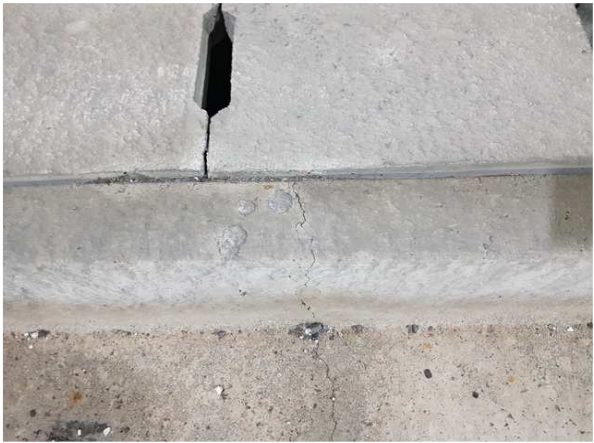
| 공동구 및 배수시설 | | | |
|---|---|---|---|
| 현황 | S13 공동구 균열(cw=0.3mm미만) | 현황 | S21 공동구 균열(cw=0.3mm이상) |
| 원인 | 건조수축 및 온도변화 | 원인 | 건조수축 및 온도변화 |

| 공동구 및 배수시설 | | | |
|---|---|---|---|
| 대책 | 표면보수 | 대책 | 주입보수 |

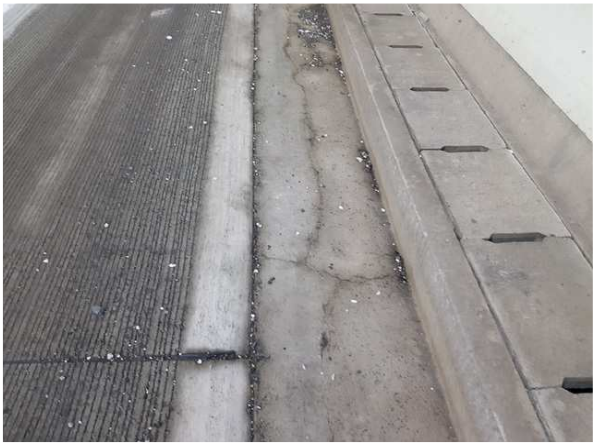
| 공동구 및 배수시설 | | | |
|---|---|---|---|
| 현황 | S08 측구 균열 | 현황 | S27 측구 박락 |
| 원인 | 건조수축 및 온도변화 | 원인 | 차량 진동, 공용년수 증가 |

| 공동구 및 배수시설 | | | |
|---|---|---|---|
| 대책 | 표면보수 | 대책 | 단면보수 |

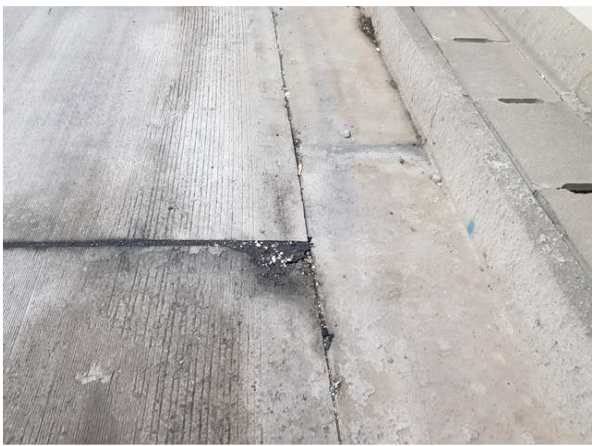
| 포장부 | | | |
|---|---|---|---|
| 현황 | S09 포장부 파손 | 현황 | 포장상태 양호 |
| 원인 | 통과차량의 충격, 공용년수 증가 | 원인 | — |

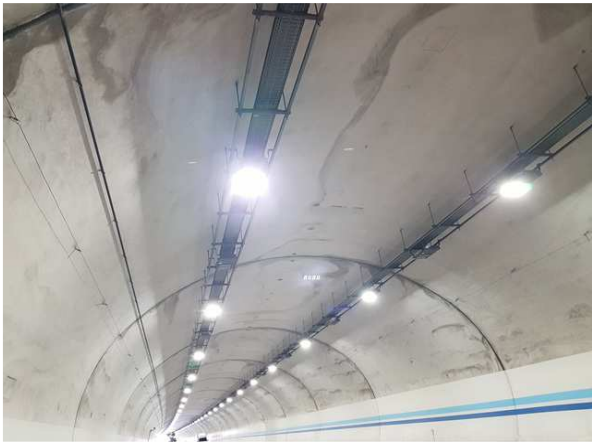
| 부속시설 | | | |
|---|---|---|---|
| 현황 | 조명시설 상태양호 | 현황 | 조명시설 상태양호 |

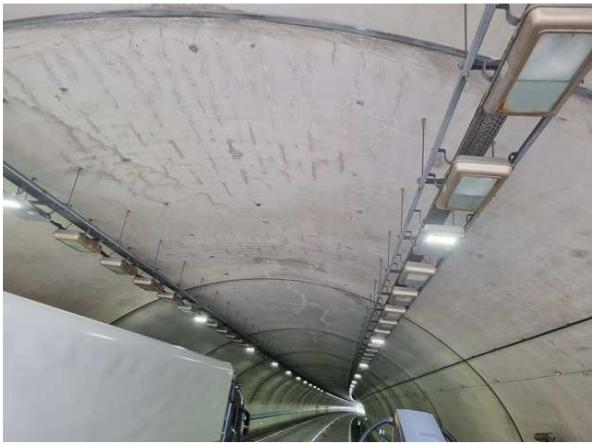
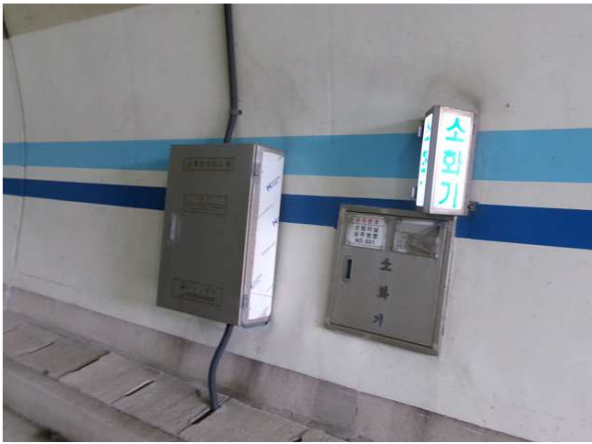
| 부속시설 | | | |
|---|---|---|---|
| 현황 | 조명시설 상태양호 | 현황 | 소화시설 상태양호 |

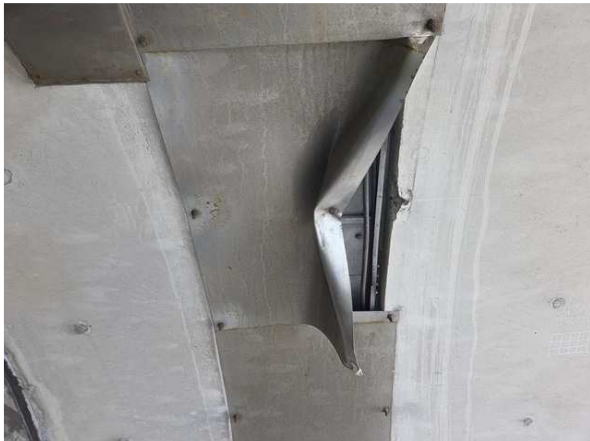
| 현 황 | S02 천단부 강판(덮개) 파손 |
| 원 인 | 외부 충격 |

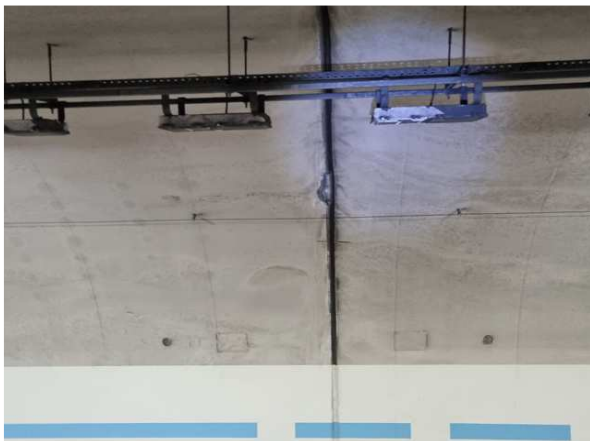
| 현 황 | S19 천단부 조인트부 들뜸 |
| 원 인 | 거푸집 조기탈형, 다짐불량 |

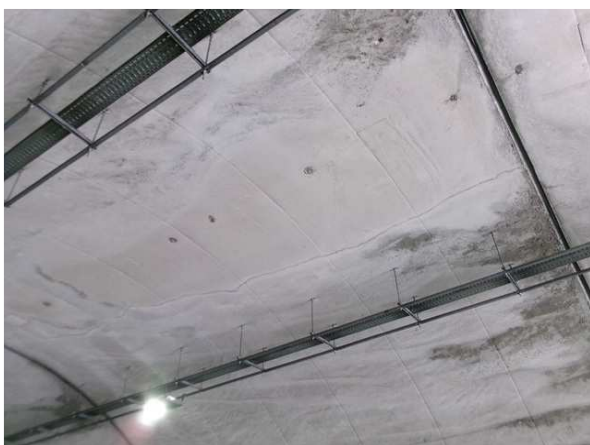
| 현 황 | S37 천단부 재균열(cw=0.3mm미만) |
| 원 인 | 건조수축 및 온도변화 |

| 대 책 | 표면보수 |

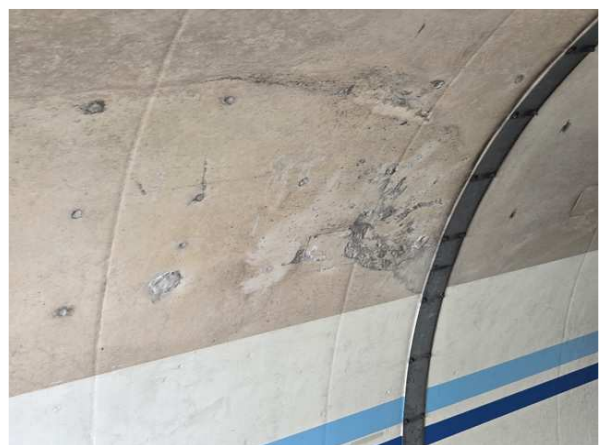
| 현 황 | S41 천단부 백태 |
| 원 인 | 표면 우수유입, 열화 |

| 대 책 | 단면보수 |

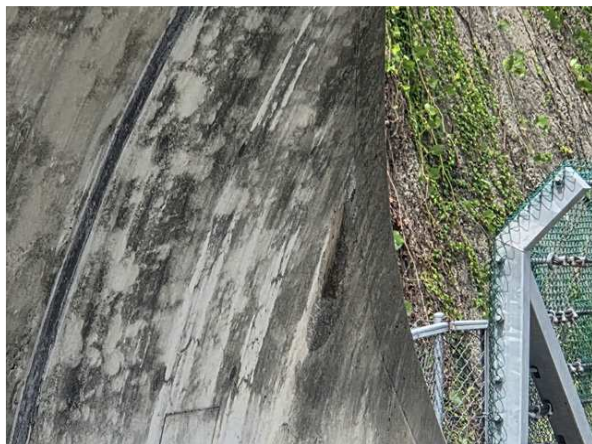
| 현황 | S02 측벽부 파손 | 현황 | S03 측벽부 철근부식 |
| 원인 | 시공미흡 | 원인 | 손상부 수분침투 |

| 대책 | 단면보수 | 대책 | 표면보수 |

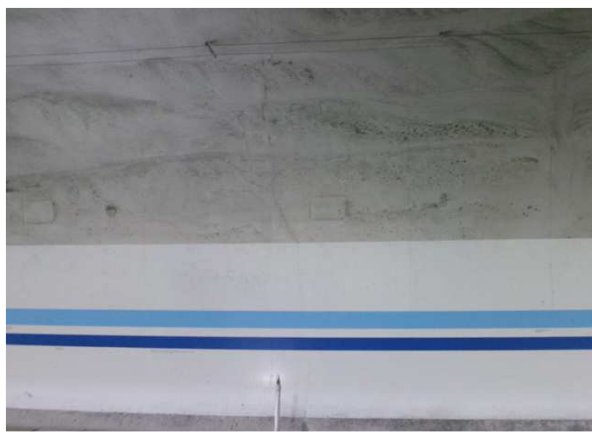
| 현황 | S12 측벽부 균열(cw=0.3mm미만) | 현황 | S18 측벽부 균열(cw=0.3mm이상) |
| 원인 | 건조수축 및 온도변화 | 원인 | 건조수축 및 온도변화 |

| 대책 | 표면보수 | 대책 | 주입보수 |

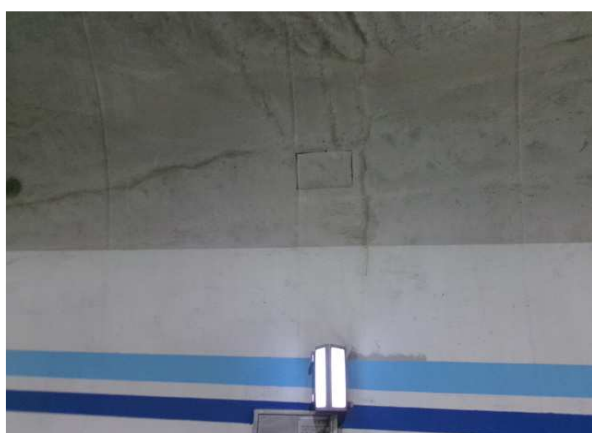
| 현황 | S28 측벽부 망상균열(cw=0.3mm미만) | 현황 | S37 측벽부 층분리 |
| 원인 | 건조수축 및 온도변화 | 원인 | 거푸집 조기탈형, 온도변화 |

| 대책 | 표면보수 | 대책 | 단면보수 |

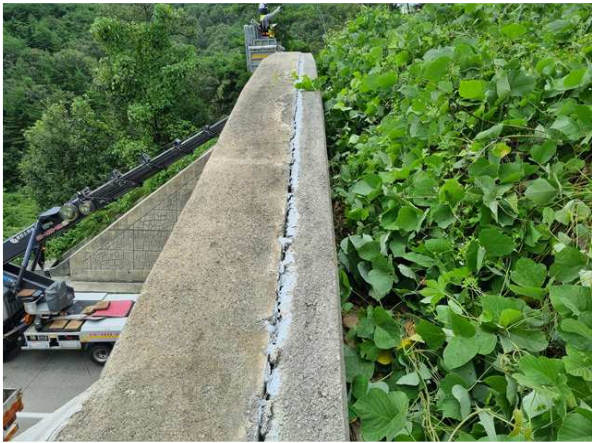
| 갭문 | | | |
|---|---|---|---|
| 현황 | 진출부 갭문 배면 실란트 파손 | 현황 | 진출부 갭문 균열(cw=0.3mm미만) |
| 원인 | 실란트 노후화 | 원인 | 건조수축 및 온도변화 |

| 갭문 | | | |
|---|---|---|---|
| 대책 | 실란트 실링 | 대책 | 표면보수 |

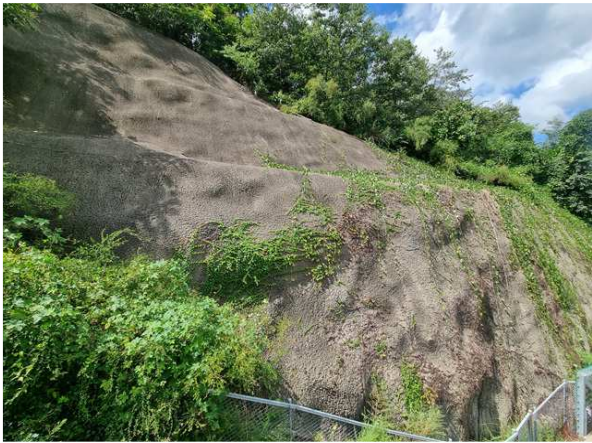
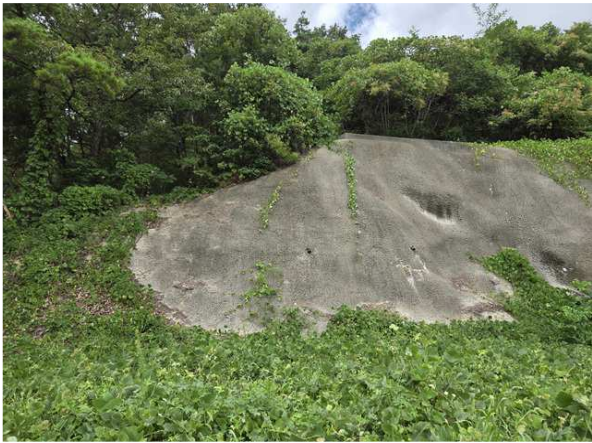
| 사면 | | | |
|---|---|---|---|
| 현황 | 진입부 사면 상태양호 | 현황 | 진출부 사면 상태양호 |

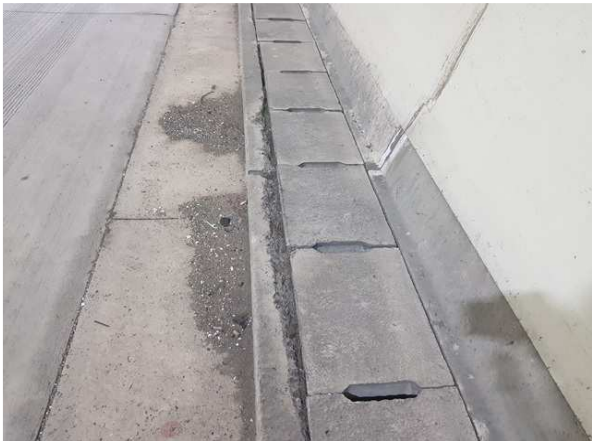
| 공동구 및 배수시설 | | | |
|---|---|---|---|
| 현황 | S10 공동구 본체 파손 | 현황 | S40 공동구 덮개 파손 |
| 원인 | 공용중 외부충격 | 원인 | 공용중 외부충격 |

| 공동구 및 배수시설 | | | |
|---|---|---|---|
| 대책 | 단면보수 | 대책 | 교체 |

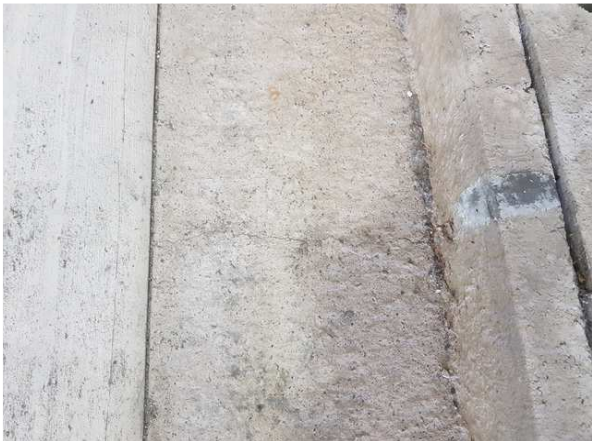
| 공동구 및 배수시설 | | | |
|---|---|---|---|
| 현황 | S04 측구 균열 | 현황 | S16 측구 박락 |
| 원인 | 건조수축 및 온도변화 | 원인 | 차량 진동, 공용년수 증가 |

| 공동구 및 배수시설 | | | |
|---|---|---|---|
| 대책 | 표면보수 | 대책 | 단면보수 |

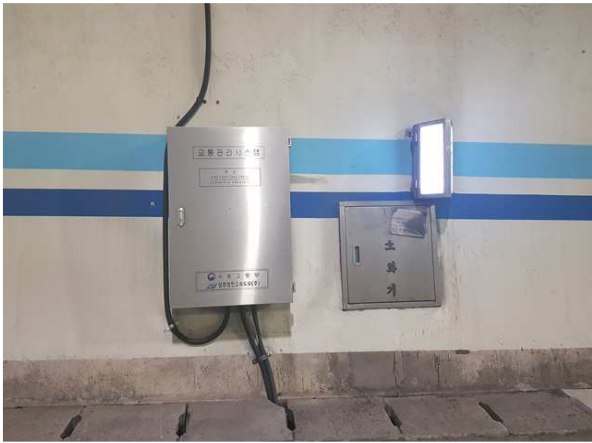
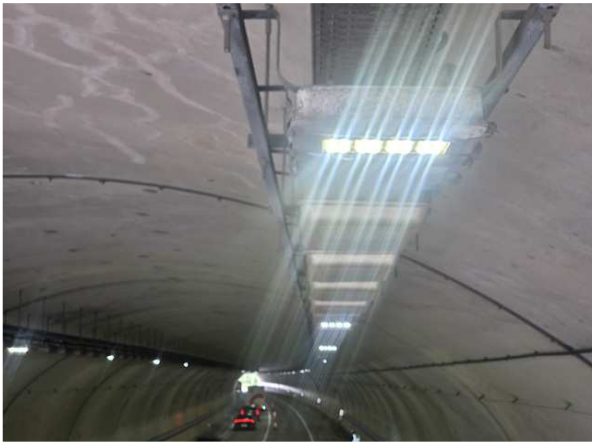
| 부속시설 | | | |
|---|---|---|---|
| 현황 | 소화시설 상태양호 | 현황 | 조명시설 상태양호 |

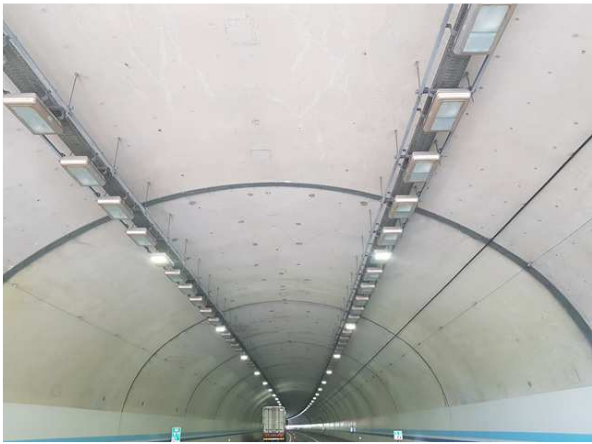
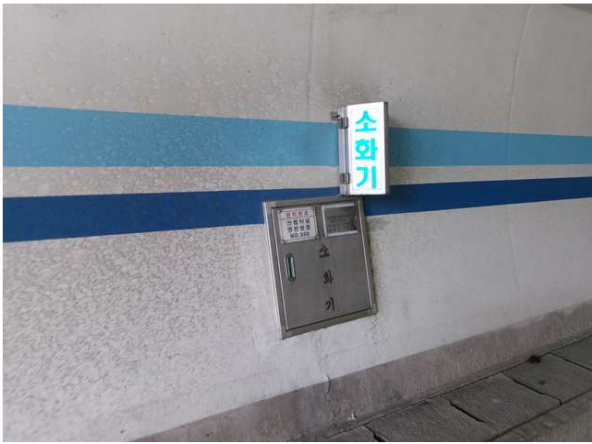
| 부속시설 | | | |
|---|---|---|---|
| 현황 | 조명시설 상태양호 | 현황 | 소화시설 상태양호 |

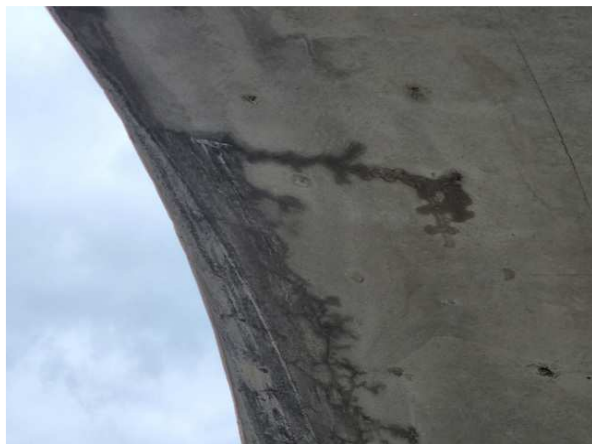
현 황 S001 천단부 균열부 백태

원 인 균열부 우수유입

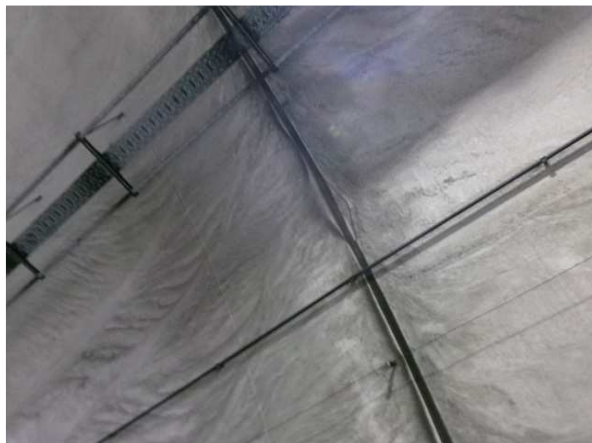
현 황 S052 천단부 조인트부 층분리

원 인 거푸집 조기탈형, 다짐불량

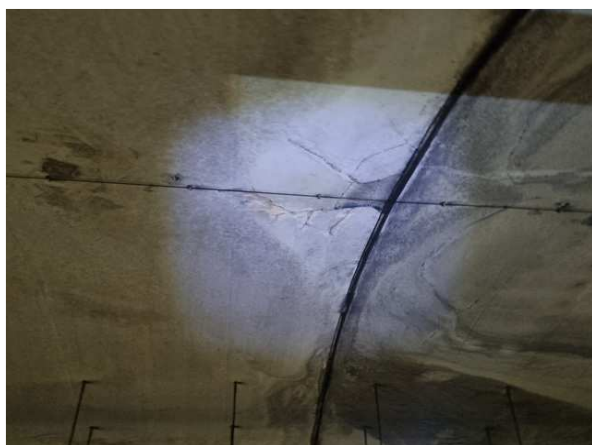
현 황 S087 천단부 조인트부 탈락 및 층분리

원 인 거푸집 조기탈형, 다짐불량

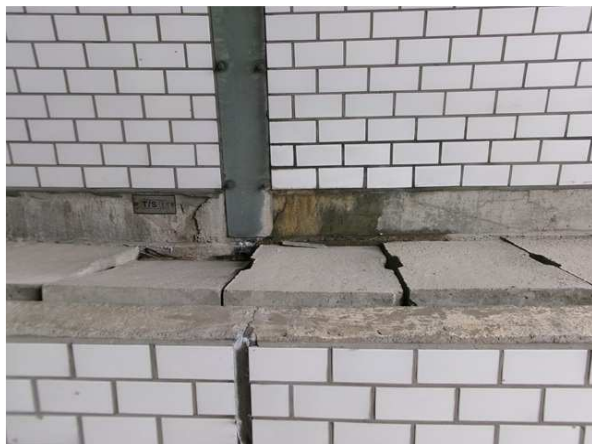
| 현 황 | S001 측벽부 하단 누수흔적 | 현 황 | S009 측벽부 타일탈락 |
| 원 인 | 우수유입 | 원 인 | 몰탈의 접착력 저하 |

| 대 책 | 주의관찰 | 대 책 | 타일 재시공 |

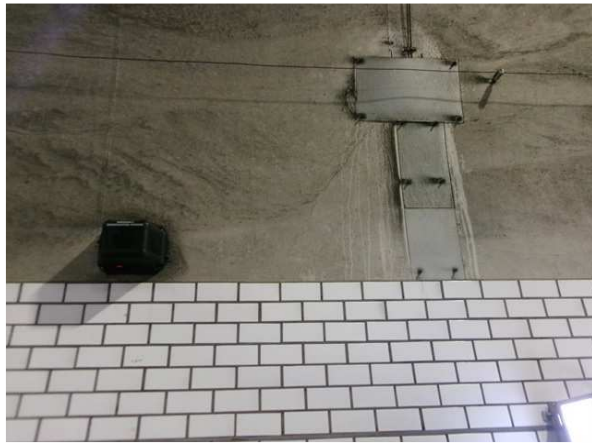
| 현 황 | S067 측벽부 균열(cw=0.3mm이상) | 현 황 | S090 측벽부 망상균열 |
| 원 인 | 건조수축 및 온도변화 | 원 인 | 건조수축 및 온도변화 |

| 대 책 | 표면보수 | 대 책 | 표면보수 |

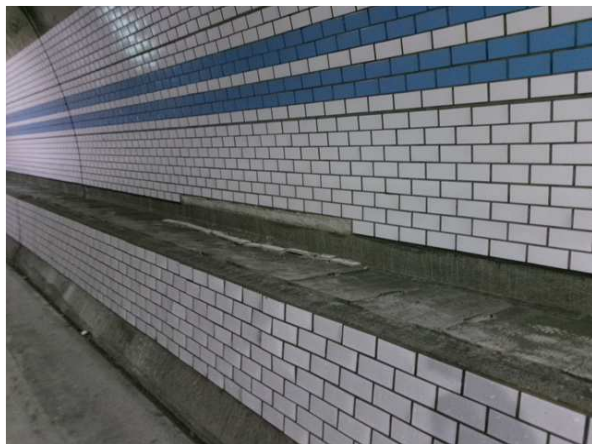
| 현 황 | S155 측벽부 타일탈락 | 현 황 | S168 측벽부 타일균열 |
| 원 인 | 몰탈의 접착력 저하 | 원 인 | 콘크리트 라이닝 균열 |

| 대 책 | 타일 재시공 | 대 책 | 주의관찰 |

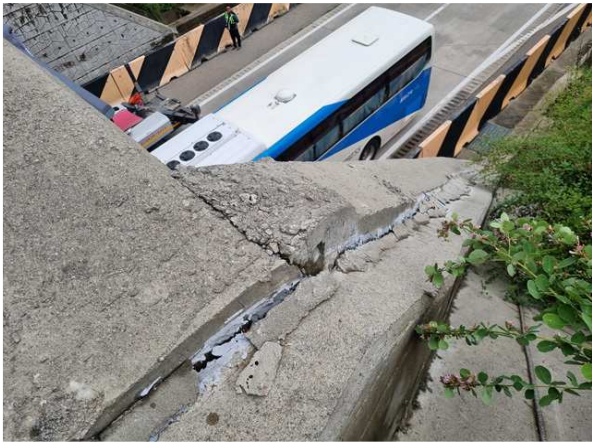
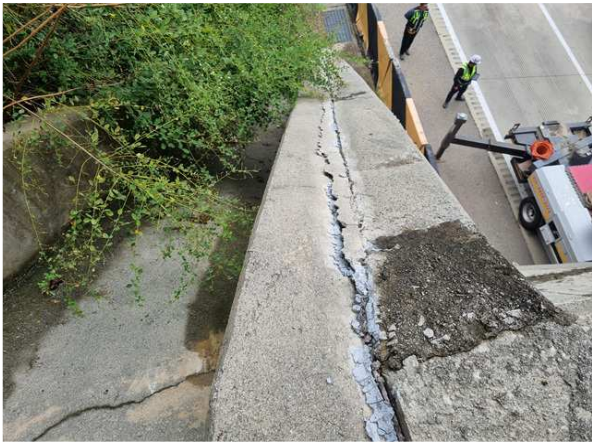
| 갯문 | | | |
|---|---|---|---|
| 현 황 | 진입부 갯문 배수로 파손 | 현 황 | 진입부 갯문 배수로 층분리 |
| 원 인 | 온도변화, 시공미흡 | 원 인 | 접속부 응력집중, 공용년수 증가 |

| 갯문 | | | |
|---|---|---|---|
| 대 책 | 실링 | 대 책 | 단면보수 |

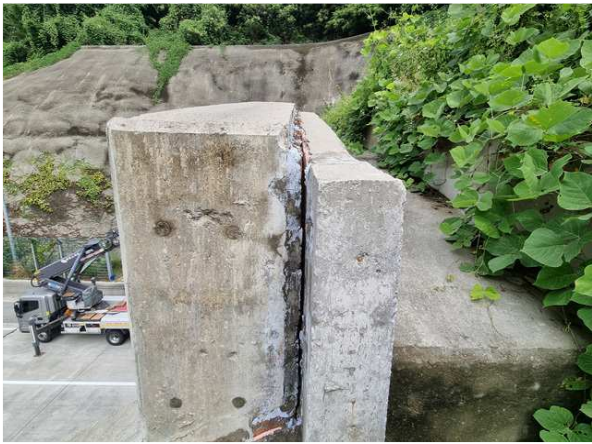
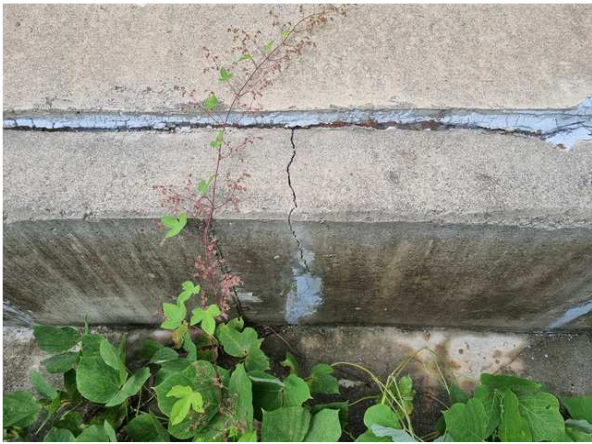
| 갯문 | | | |
|---|---|---|---|
| 현 황 | 진출부 갯문 배수로 단차, 실란트 파손 | 현 황 | 진출부 갯문 배수로균열(cw=0.3mm이상) |
| 원 인 | 시공 미흡 | 원 인 | 건조수축 및 온도변화 |

| 갯문 | | | |
|---|---|---|---|
| 대 책 | 실링 | 대 책 | 주입보수 |

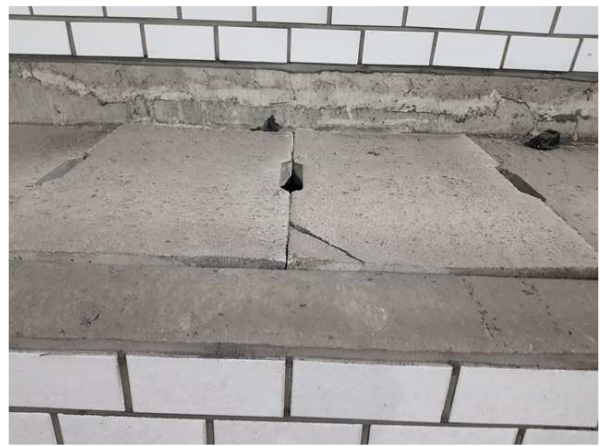
| 현 황 | S015 공동구 덮개파손 |
| 원 인 | 공용중 외부충격 |

| 대 책 | 재설치 |

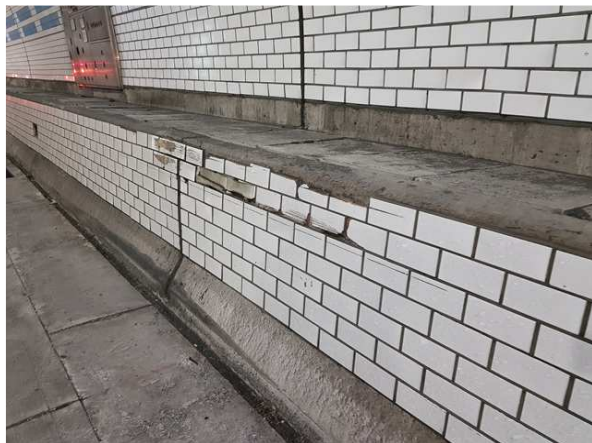
| 현 황 | S086 공동구 타일파손 |
| 원 인 | 공용중 외부충격 |

| 대 책 | 타일 재시공 |

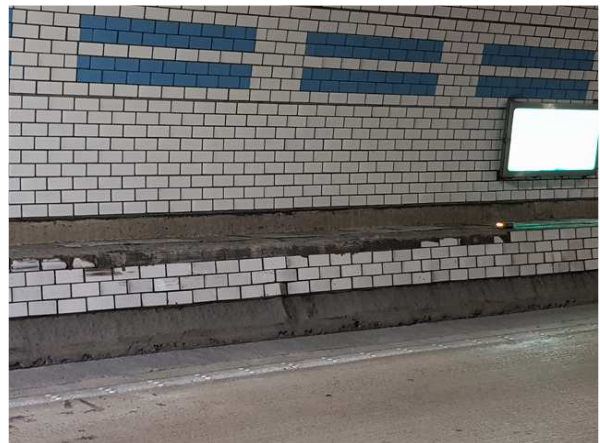
| 현 황 | S139 공동구 타일파손 |
| 원 인 | 공용중 외부충격 |

| 대 책 | 타일 재시공 |

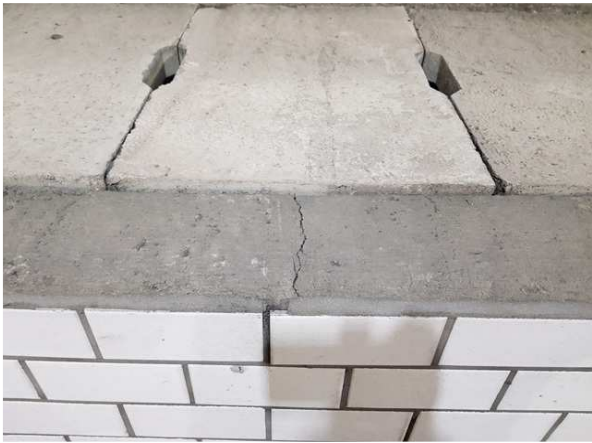
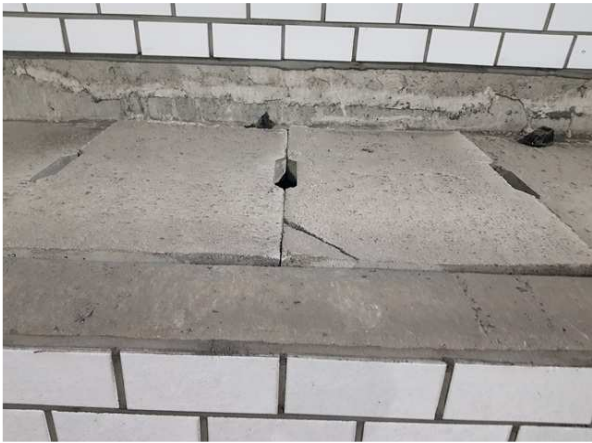
| 공동구 및 배수시설 | | | |
|---|---|---|---|
| 현황 | S006 공동구 균열(cw=0.3mm이상) | 현황 | S015 공동구 덮개파손 |
| 원인 | 건조수축 및 온도변화 | 원인 | 공용중 외부충격 |

| 공동구 및 배수시설 | | | |
|---|---|---|---|
| 대책 | 주입보수 | 대책 | 재설치 |

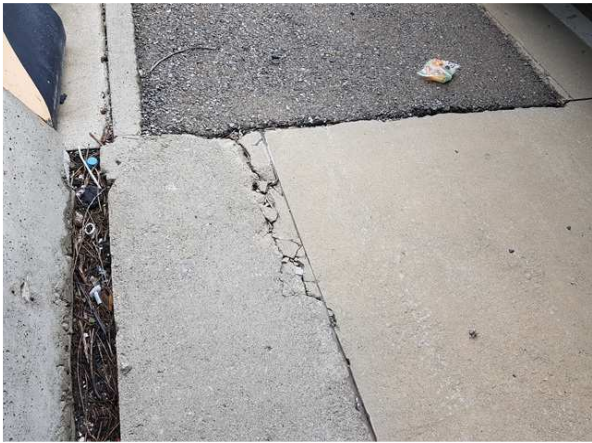
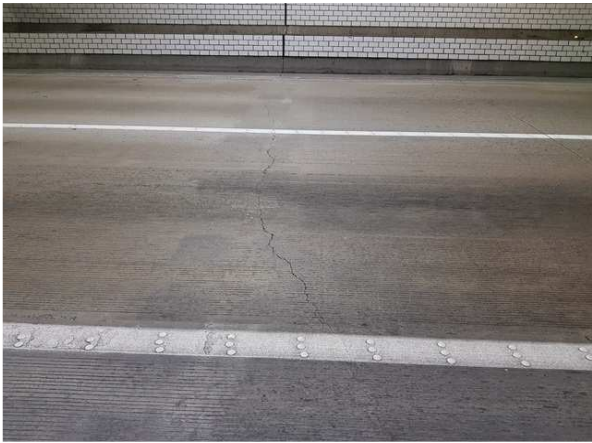
| 포장부 | | | |
|---|---|---|---|
| 현황 | S001 포장부 갓길측 파손 | 현황 | S121 포장부 포장균열 |
| 원인 | 공용년수 증가, 중차량 통과 | 원인 | 건조수축 및 온도변화 |

| 포장부 | | | |
|---|---|---|---|
| 대책 | 단면보수 | 대책 | 실링 |

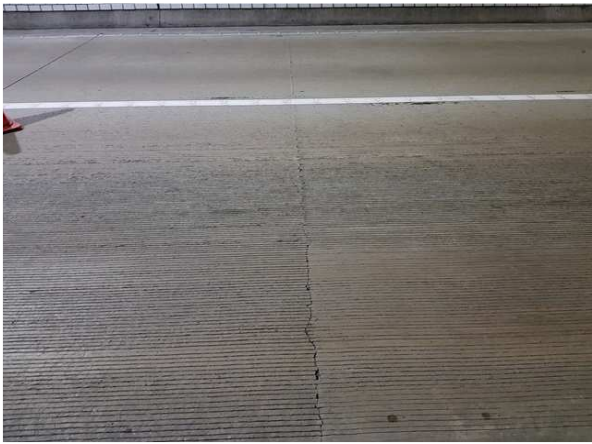
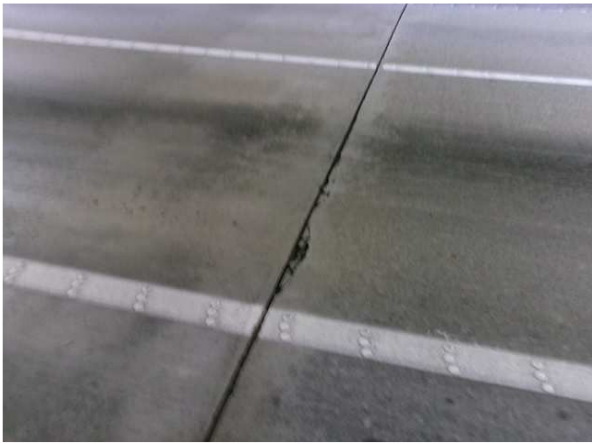
| 포장부 | | | |
|---|---|---|---|
| 현황 | S179 포장부 균열 | 현황 | S182 포장부 파손 |
| 원인 | 건조수축 및 온도변화 | 원인 | 중차량 통과, 접속부 충격 |

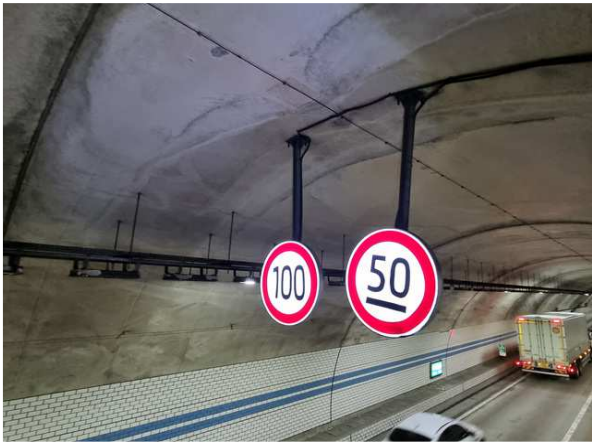
| 부속시설 | | | |
|---|---|---|---|
| 현 황 | S018 표지판 파손 | 현 황 | 소화시설 상태양호 |
| 원 인 | 통과차량 충돌 | 원 인 | — |

| 부속시설 | | | |
|---|---|---|---|
| 대 책 | 정비 | 대 책 | — |

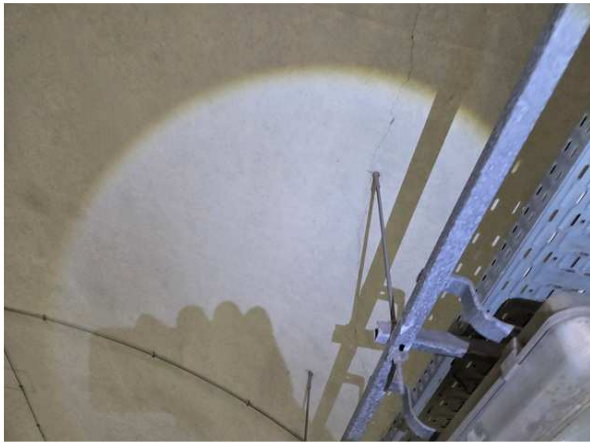
현 황 S008 천단부 균열(cw=0.3mm이상)

원 인 건조수축 및 온도변화

대 책 주입보수

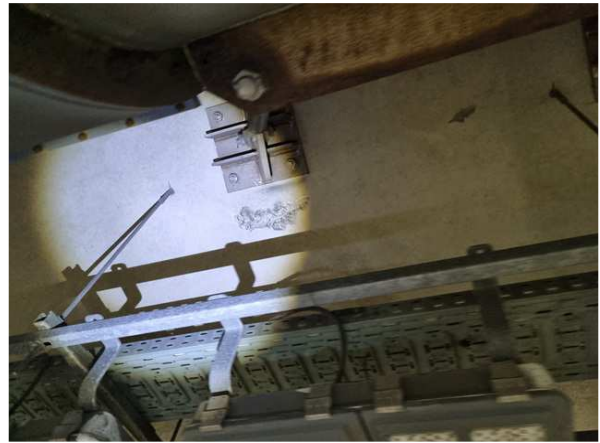
현 황 S014 천단부 파손

원 인 시공중 외부충격

대 책 단면보수

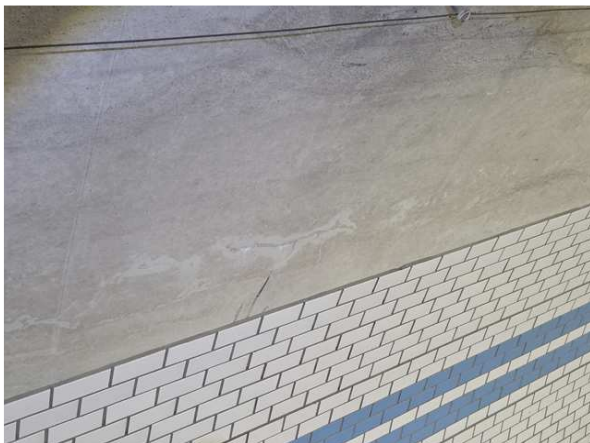
현 황 S014 천단부 균열부 백태

원 인 균열부 우수유입

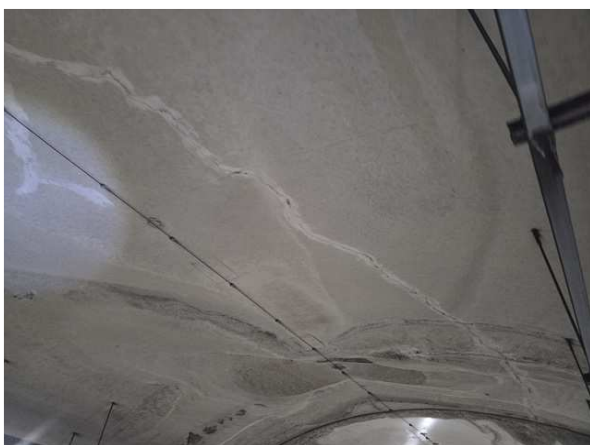
현 황 S091 천단부 재균열(cw=0.3mm이상)

원 인 건조수축 및 온도변화

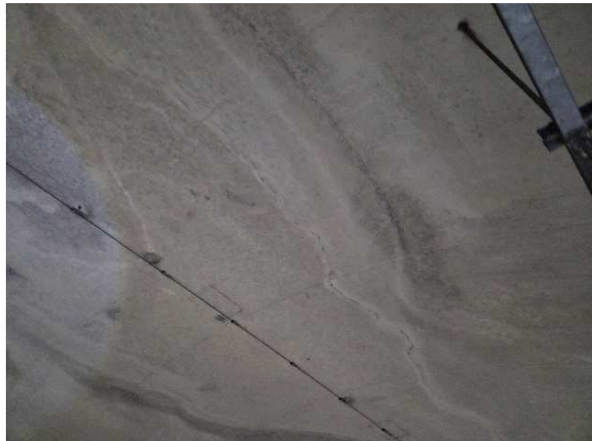
| 현 황 | S102 천단부 재균열(cw=0.3mm이상) | 현 황 | S114 천단부 균열(cw=0.3mm이상) |
| 원 인 | 건조수축 및 온도변화 | 원 인 | 건조수축 및 온도변화 |

| 대 책 | 주입보수 | 대 책 | 주입보수 |

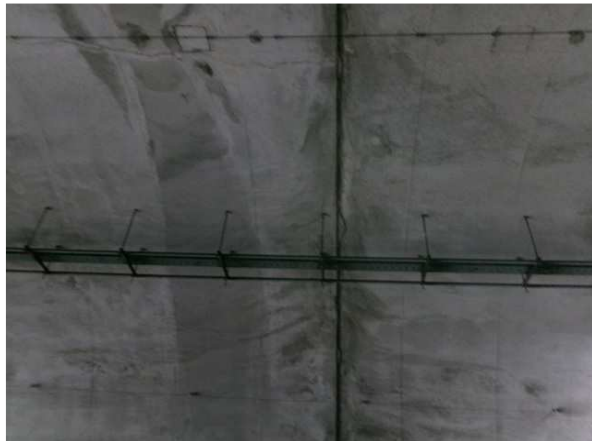
| 현 황 | S147 천단부 조인트부 층분리 | 현 황 | S174 천단부 균열(cw=0.3mm이상) |
| 원 인 | 거푸집 조기탈형, 다짐불량 | 원 인 | 건조수축 및 온도변화 |

| 대 책 | 단면보수 | 대 책 | 주입보수 |

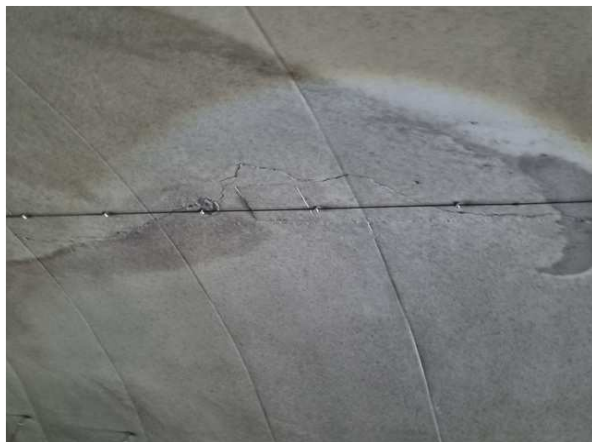
| 현 황 | S179 천단부 균열(cw=0.3mm이상) | 현 황 | S185 천단부 균열부 백태 |
| 원 인 | 건조수축 및 온도변화 | 원 인 | 균열부 우수유입 |

| 대 책 | 주입보수 | 대 책 | 표면보수 |

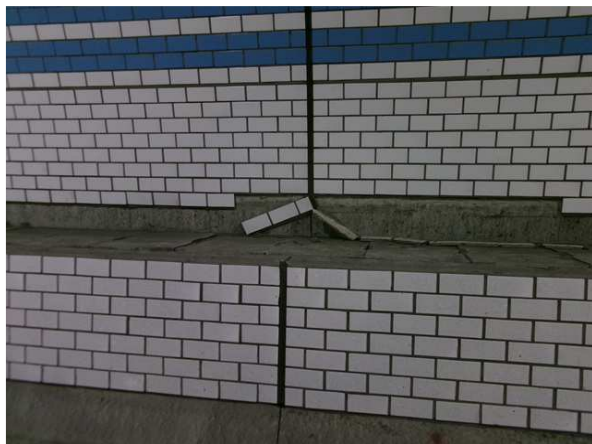
| 현 황 | S057 측벽부 타일탈락 | 현 황 | S069 측벽부 타일탈락 |
| 원 인 | 몰탈의 접착력 저하 | 원 인 | 몰탈의 접착력 저하 |

| 대 책 | 타일 재시공 | 대 책 | 타일 재시공 |

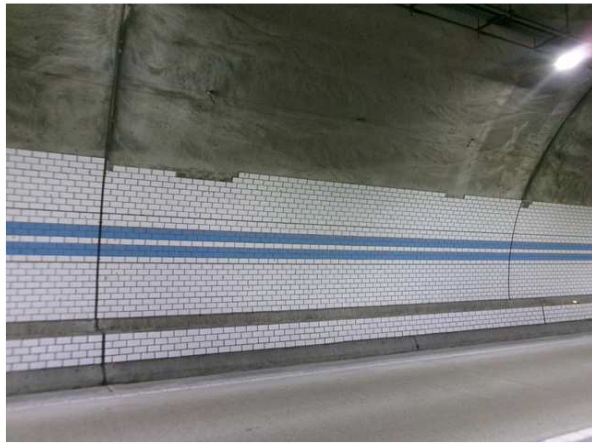
| 현 황 | S086 측벽부 타일탈락 | 현 황 | S163 측벽부 균열(cw=0.3mm이상) |
| 원 인 | 몰탈의 접착력 저하 | 원 인 | 건조수축 및 온도변화 |

| 대 책 | 타일 재시공 | 대 책 | 주입보수 |

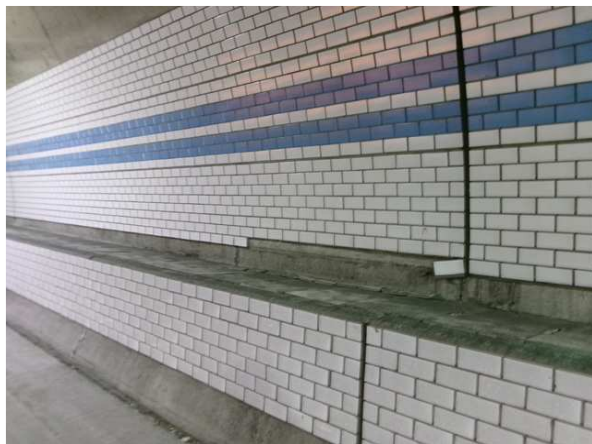
| 현 황 | S171 측벽부 타일탈락 | 현 황 | S185 측벽부 타일탈락 및 백태 |
| 원 인 | 몰탈의 접착력 저하 | 원 인 | 몰탈의 접착력 저하, 표면 수분침투 |

| 대 책 | 타일 재시공 | 대 책 | 타일 재시공 및 표면보수 |
