# 군위터널

## 작업사진 및 손상현황

# 산법터널

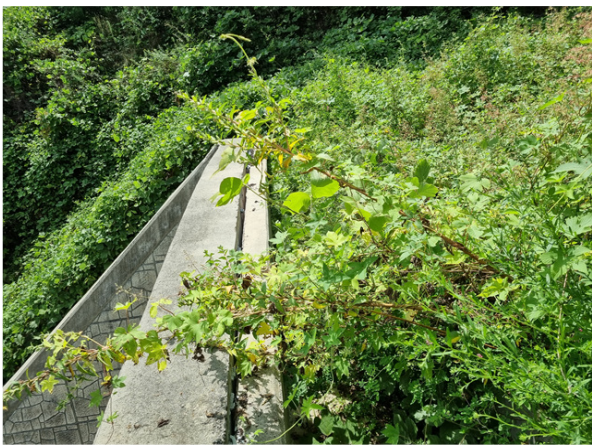
| 갯문 | | | |
|---|---|---|---|
| 현 황 | 시점측 갯문 균열(cw=0.3mm이상) | 현 황 | 중점측 갯문 실란트 파손 |
| 원 인 | 건조수축 및 온도변화 | 원 인 | 실란트 노후화 |

| 갯문 | | | |
|---|---|---|---|
| 대 책 | 주입보수 | 대 책 | 재시공 |

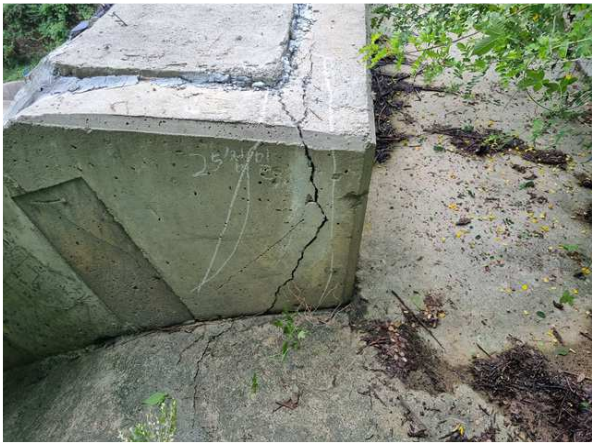
| 갯문 | | | |
|---|---|---|---|
| 현 황 | 중점측 갯문 파손 | 현 황 | 시점측 갯문 전경 |
| 원 인 | 단부 응력집중, 시공미흡 | 원 인 | - |

| 갯문 | | | |
|---|---|---|---|
| 대 책 | 단면보수 | 대 책 | - |

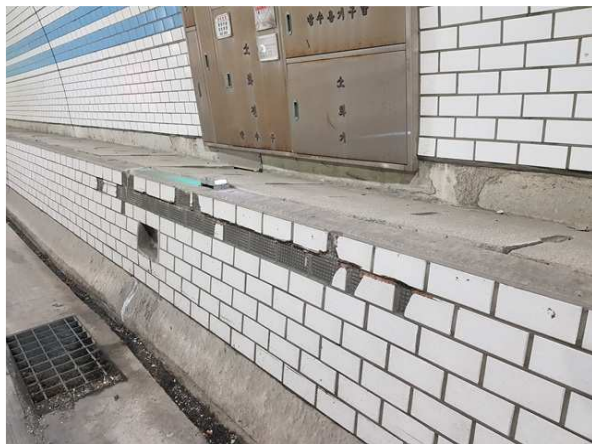
| 현 황 | S018 공동구 타일탈락, 파손 |
| 원 인 | 외부 충격 |

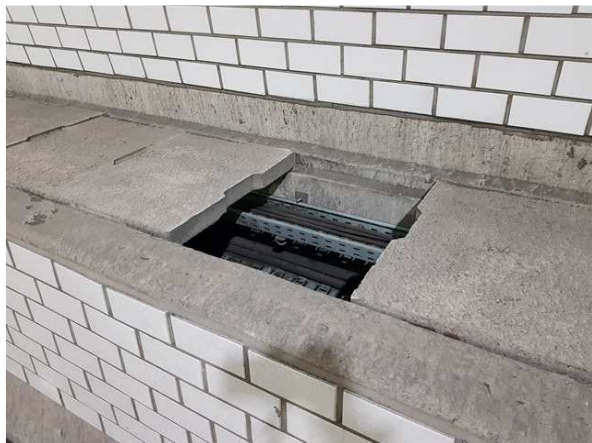
| 현 황 | S040 공동구 덮개탈락 |
| 원 인 | 인위적인 탈락 |

| 대 책 | 재설치 |

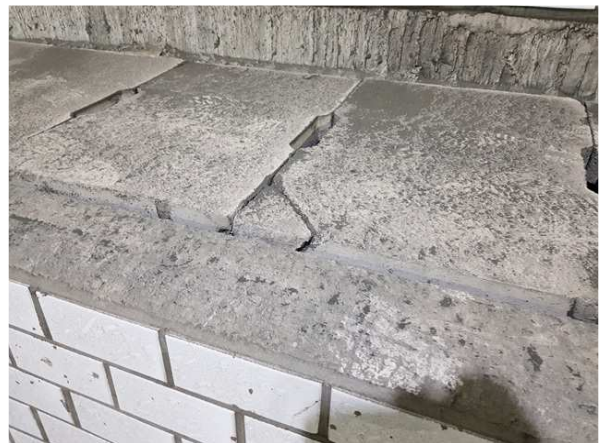
| 현 황 | S082 공동구 덮개파손 |
| 원 인 | 외부 충격 |

| 대 책 | 재설치 |

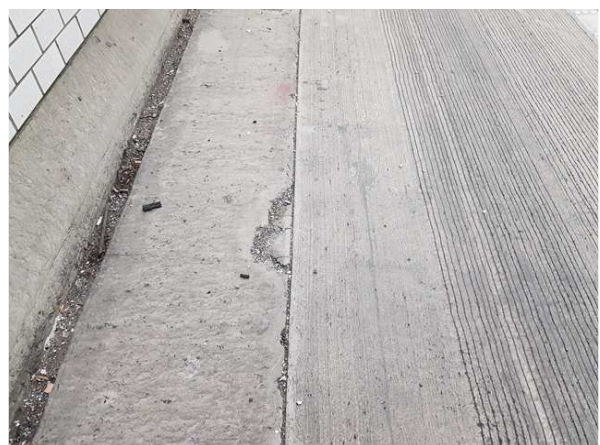
| 현 황 | S097 측구 파손 |
| 원 인 | 차량 진동, 공용년수 증가 |

| 대 책 | 단면보수 |

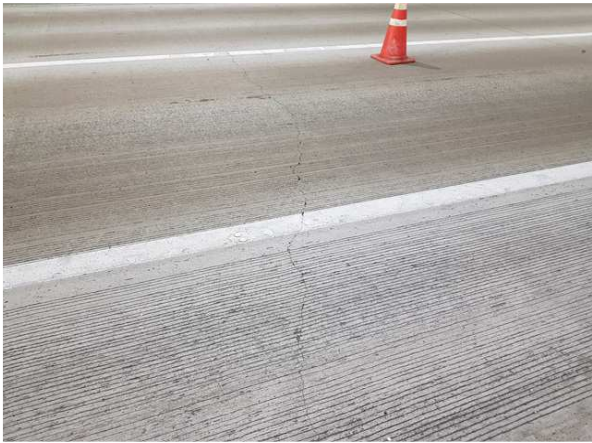
| 포장부 | | | |
|---|---|---|---|
| 현 황 | S025 포장부 균열 | 현 황 | S044 고무패드 이탈 |
| 원 인 | 건조수축 및 온도변화, 중차량 반복통행 | 원 인 | 패드 설치미흡 |

| 포장부 | | | |
|---|---|---|---|
| 대 책 | 실링 | 대 책 | 주의관찰 후 조치 |

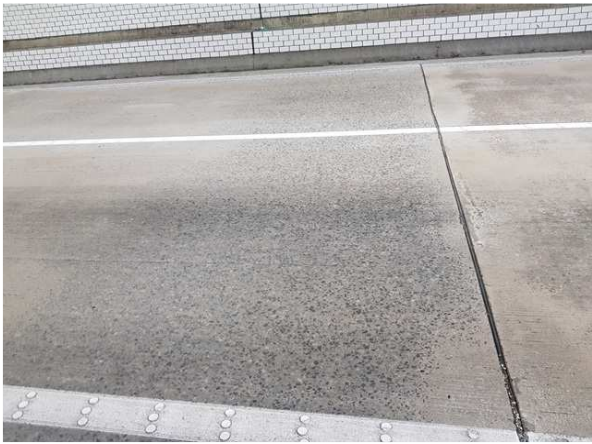
| 포장부 | | | |
|---|---|---|---|
| 현 황 | S111 포장부 열화 | 현 황 | S144 포장부 파손 |
| 원 인 | 공용년수 증가, 중차량 반복통행 | 원 인 | 중차량 반복통행, 공용년수 증가 |

| 포장부 | | | |
|---|---|---|---|
| 대 책 | 단면보수 | 대 책 | 단면보수 |

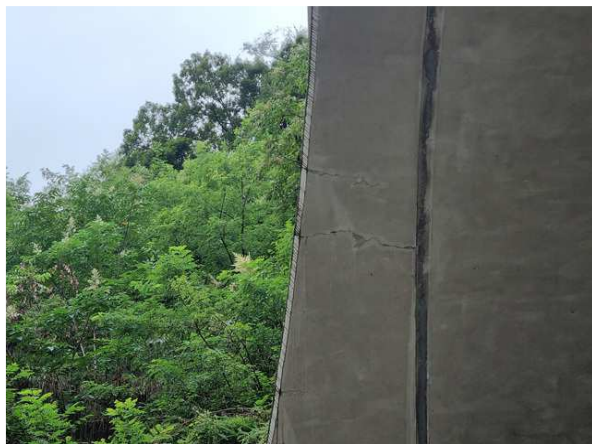
현 황 S01 천단부 균열(cw=0.3mm이상)

원 인 건조수축 및 온도변화

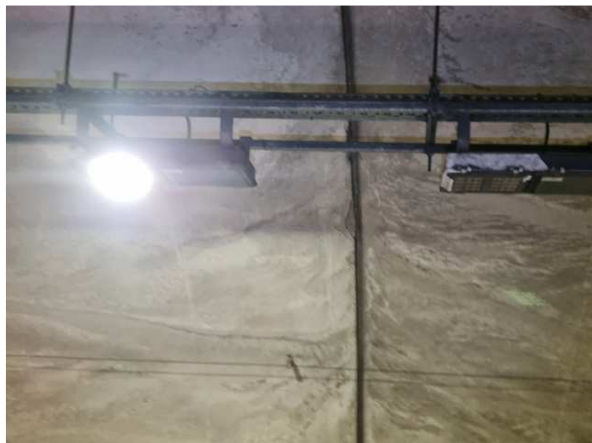
현 황 S18 천단부 조인트부 층분리

원 인 거푸집 조기탈형, 다짐불량

대 책 단면보수

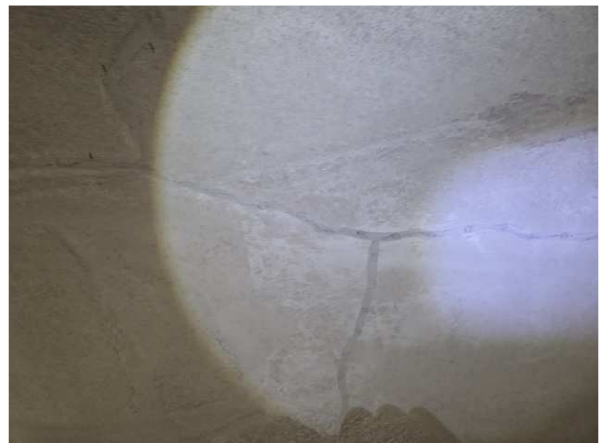
현 황 S30 천단부 재균열(cw=0.3mm이상)

원 인 보수재료 열화

대 책 주입보수

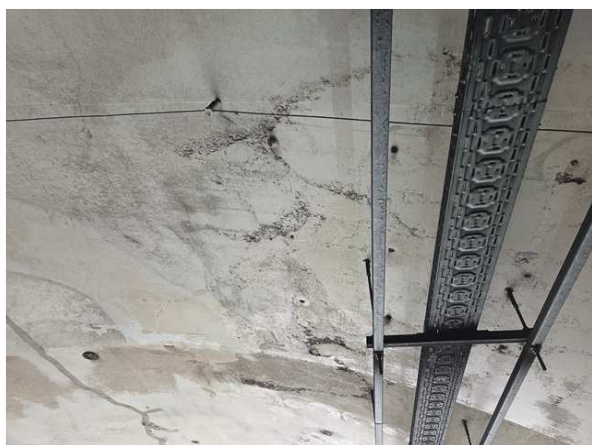
현 황 S48 천단부 표면불량

원 인 시공미흡, 다짐불량

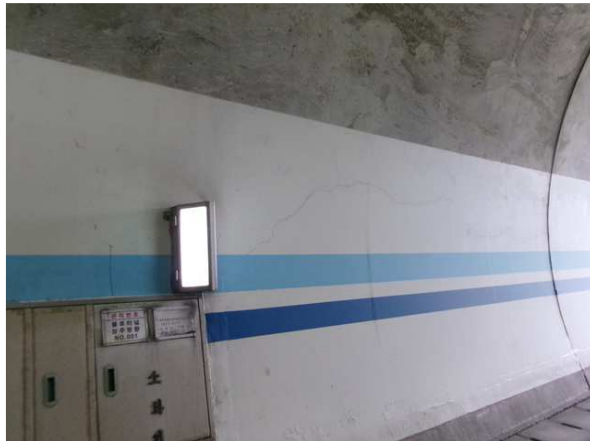
현 황 S03 측벽부 균열(cw=0.3mm미만)

원 인 건조수축 및 온도변화

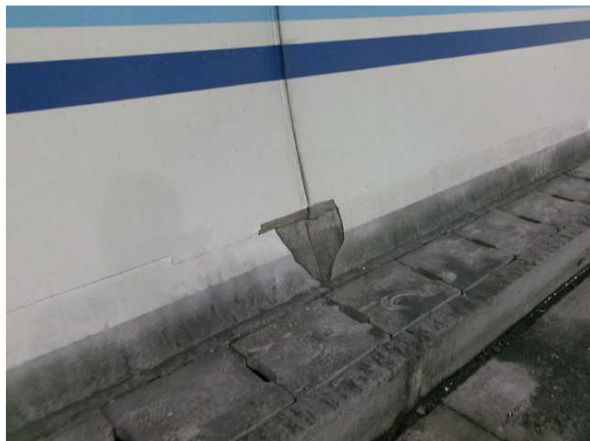
현 황 S40 측벽부 박락

원 인 온도변화에 의한 신축작용

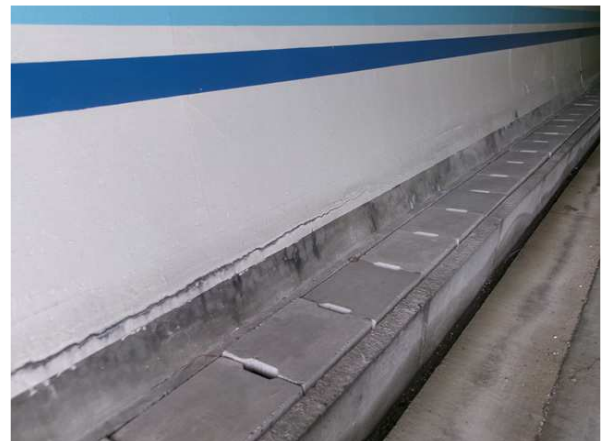
현 황 S48 측벽부 균열(cw=0.3mm이상)

원 인 건조수축 및 온도변화

대 책 주입보수

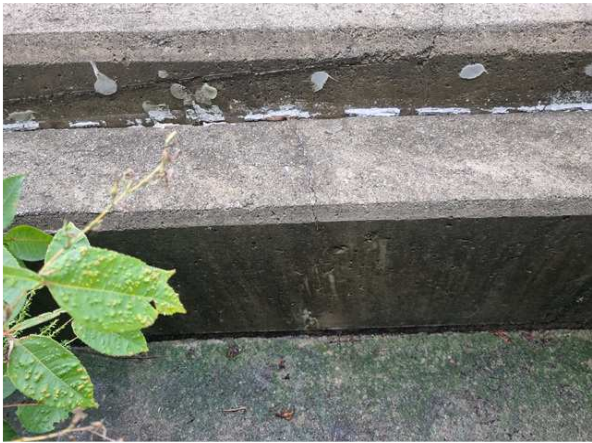
| 갯문 | | | |
|---|---|---|---|
| 현 황 | 진입부 갯문 배수로 균열 | 현 황 | 진입부 갯문 배수로 파손 |
| 원 인 | 건조수축 및 온도변화 | 원 인 | 건조수축 및 온도변화, 손상진전 |

| 갯문 | | | |
|---|---|---|---|
| 대 책 | 표면보수 | 대 책 | 단면보수 |

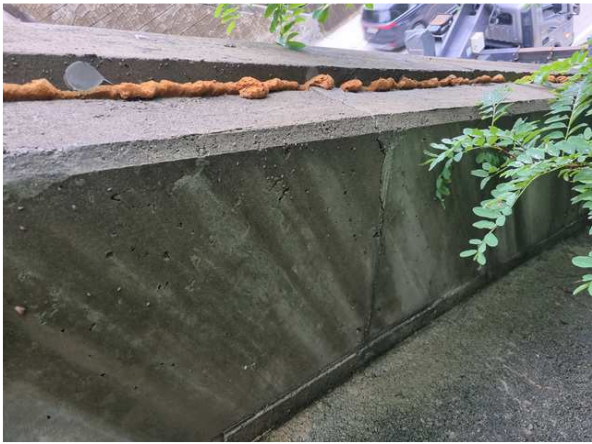
| 갯문 | | | |
|---|---|---|---|
| 현 황 | 진출부 갯문 배수로 균열 | 현 황 | 진출부 갯문 배수로 이격 보수 실시 |
| 원 인 | 건조수축 및 온도변화, 손상진전 | 원 인 | — |

| 갯문 | | | |
|---|---|---|---|
| 대 책 | 주입보수 | 대 책 | — |

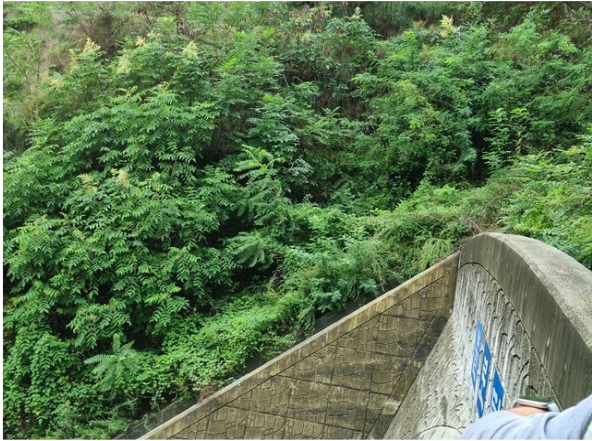
| 사면 | | | |
|---|---|---|---|
| 현황 | 시점측 사면 녹생토 유실 | 현황 | 종점측 사면 상태양호 |
| 원인 | 녹생토 부착력저하 | 원인 | — |

| 사면 | | | |
|---|---|---|---|
| 대책 | 주의관찰 | 대책 | — |

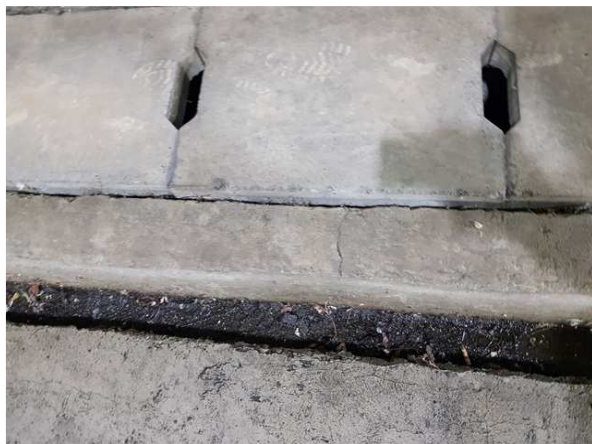
현 황 S04 공동구 균열(cw=0.3mm미만)

원 인 건조수축 및 온도변화

대 책 표면보수

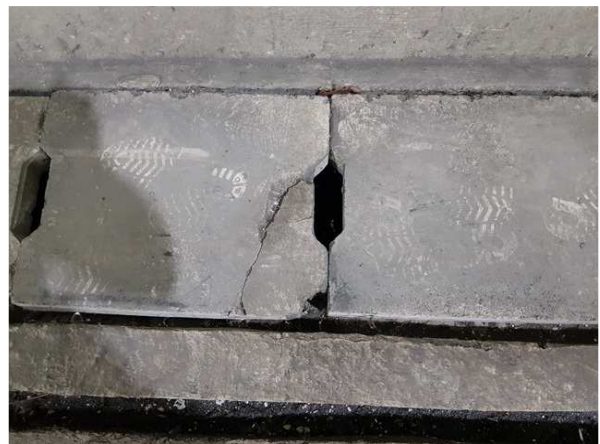
현 황 S12 공동구 덮개 파손

원 인 공용중 외부충격

대 책 재설치

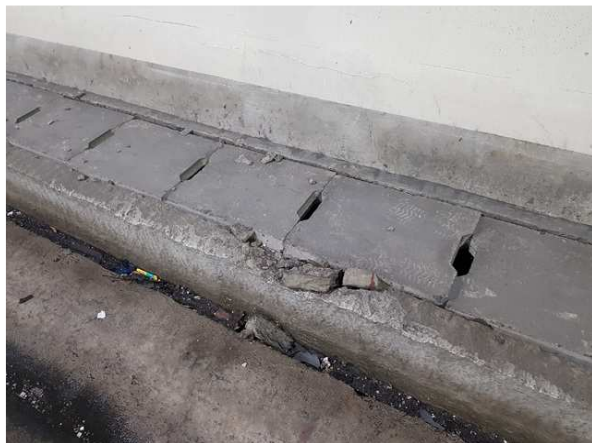
현 황 S18 공동구 벽체 파손

원 인 시공미흡, 외부충격

대 책 단면보수

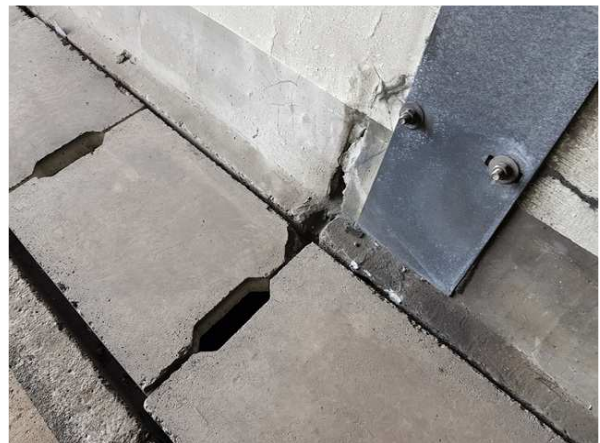
현 황 S49 공동구 덮개 박락

원 인 공용중 외부충격

대 책 재설치

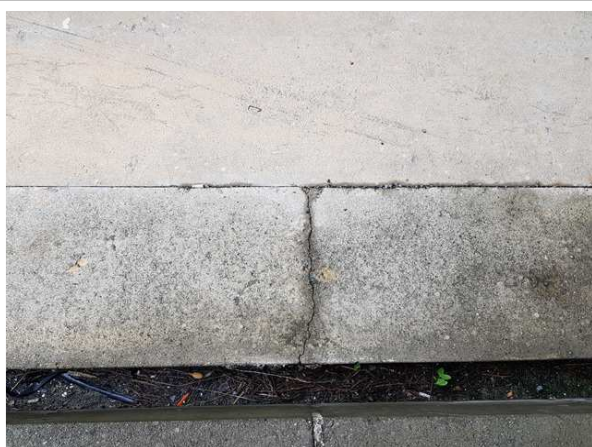
현 황 S01 측구 균열

원 인 건조수축 및 온도변화

대 책 표면보수

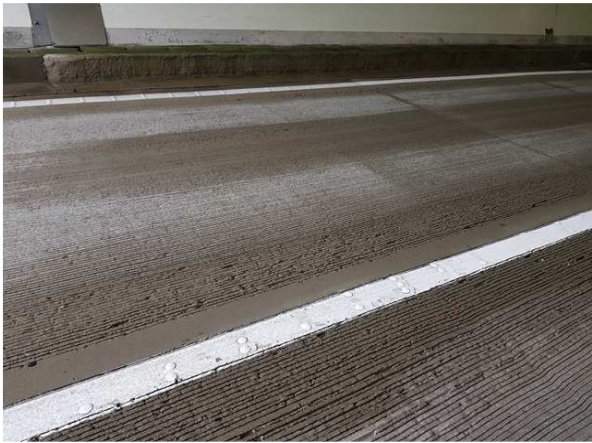
| 포장부 | | | |
|---|---|---|---|
| 현 황 | S01~03 포장부 박리 | 현 황 | 포장부 전경 |
| 원 인 | 공용년수 증가, 중차량 통과 | 원 인 | — |

| 포장부 | | | |
|---|---|---|---|
| 대 책 | 단면보수 | 대 책 | — |

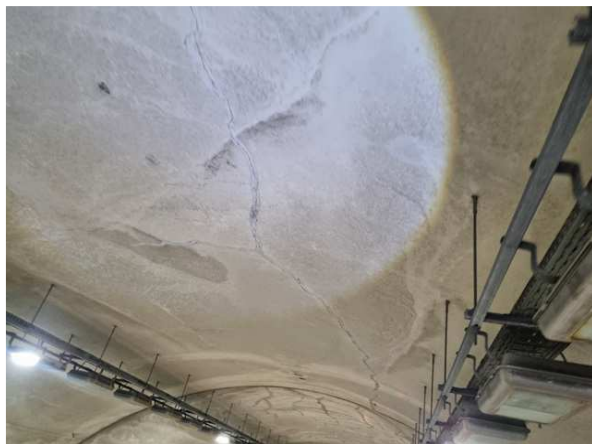
현 황 S08 천단부 재균열(cw=0.3mm이상)

원 인 보수재료 열화

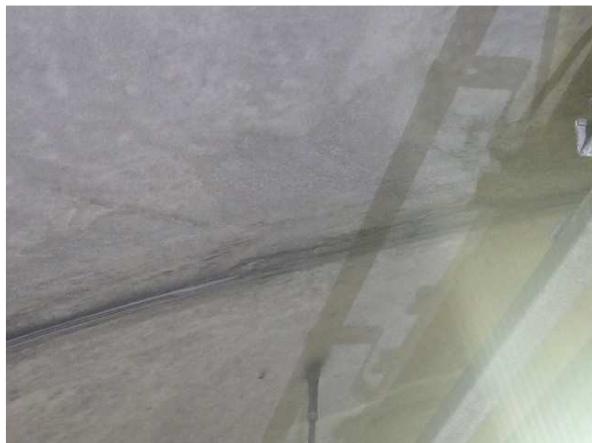
현 황 S42 천단부 층분리

원 인 거푸집 조기탈형, 시공미흡

대 책 단면보수

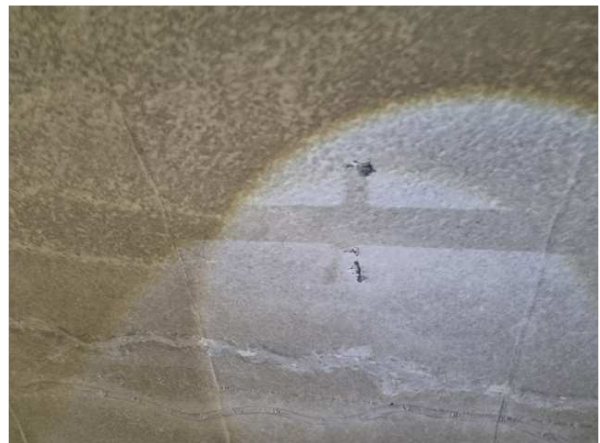
현 황 S45 천단부 파손

원 인 시공중 외부충격

대 책 단면보수

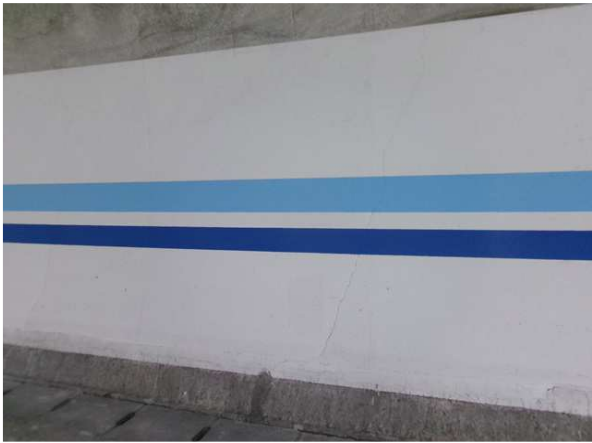
| 라이닝 측벽부 | | | |
|---|---|---|---|
| 현황 | S06 측벽부 균열(cw=0.3mm미만) | 현황 | S22 측벽부 박락 |
| 원인 | 건조수축 및 온도변화 | 원인 | 온도변화에 의한 신축작용 |

| 라이닝 측벽부 | | | |
|---|---|---|---|
| 대책 | 표면보수 | 대책 | 단면보수 |

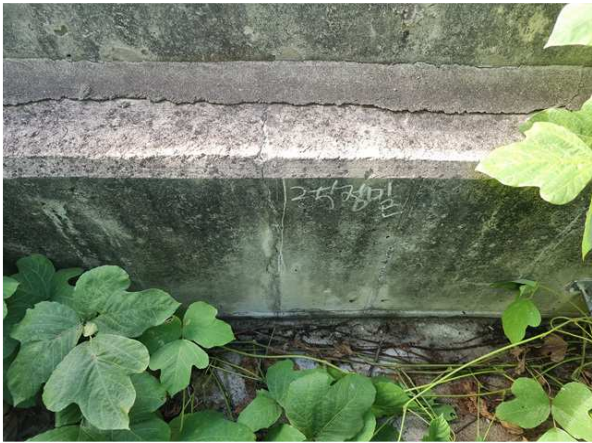
| 갯문 | | | |
|---|---|---|---|
| 현황 | 갯문 배수로 균열(cw=0.3mm미만) | 현황 | 진입부 갯문 파손 |
| 원인 | 건조수축 및 온도변화 | 원인 | 공용중 단면변화부 응력집중 |

| 갯문 | | | |
|---|---|---|---|
| 대책 | 표면보수 | 대책 | 단면보수 |

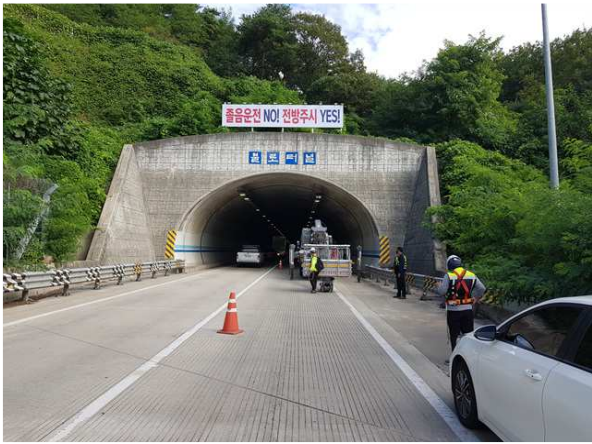
| 갯문 | | | |
|---|---|---|---|
| 현황 | 종점측 갯문 파손 | 현황 | 시점측 갯문 전경 |
| 원인 | 단부 응력집중, 시공미흡 | 원인 | — |

| 갯문 | | | |
|---|---|---|---|
| 대책 | 단면보수 | 대책 | — |

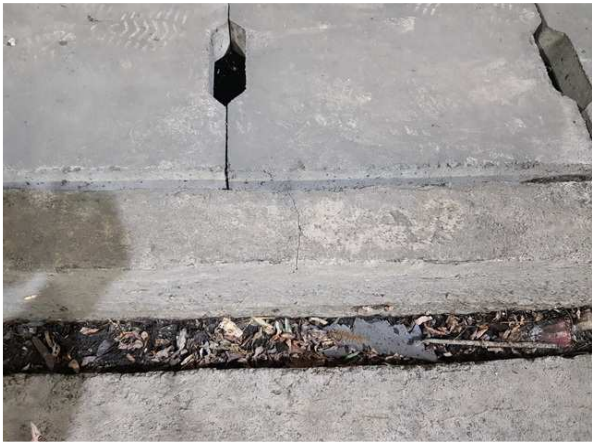
| 공동구 및 배수시설 | | | |
|---|---|---|---|
| 현황 | S09 공동구 본체 균열(cw=0.3mm이상) | 현황 | S50 공동구 파손 |
| 원인 | 건조수축 및 온도변화 | 원인 | 공용중 외부충격 |

| 공동구 및 배수시설 | | | |
|---|---|---|---|
| 대책 | 주입보수 | 대책 | 덮개 재설치 |

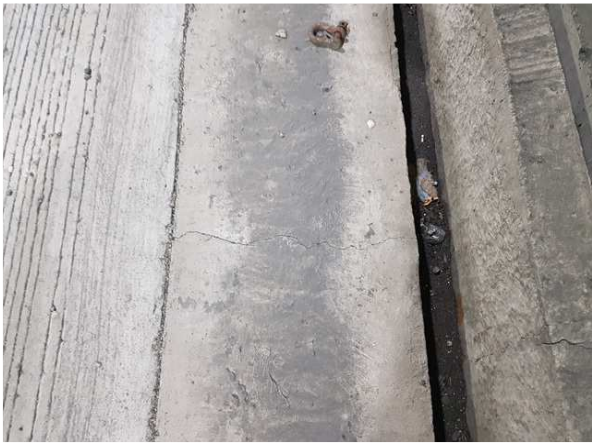
| 공동구 및 배수시설 | | | |
|---|---|---|---|
| 현황 | S26 측구 균열 | 현황 | S50 측구 파손 |
| 원인 | 건조수축 및 온도변화 | 원인 | 차량 진동, 공용년수 증가 |

| 공동구 및 배수시설 | | | |
|---|---|---|---|
| 대책 | 표면보수 | 대책 | 단면보수 |

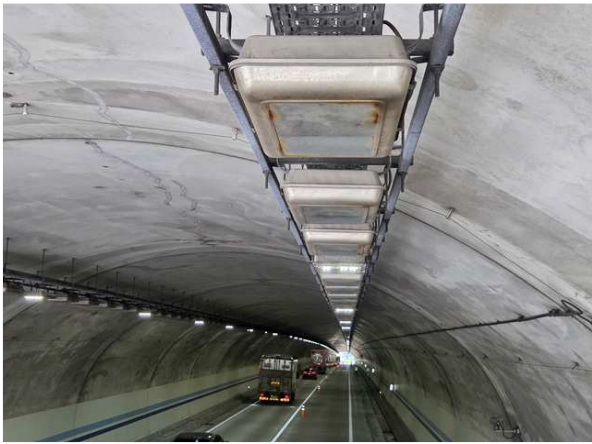
| 부속시설 | | | |
|---|---|---|---|
| 현황 | 조명시설 상태양호 | 현황 | 소화시설 상태양호 |

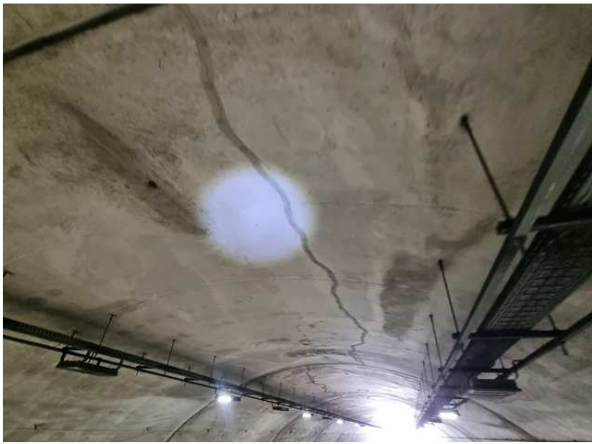
| 라이닝 천단부 | | | |
|---|---|---|---|
| 현 황 | S33 천단부 재균열(cw=0.3mm이상) | 현 황 | S41 천단부 재균열(cw=0.3mm미만) |
| 원 인 | 건조수축 및 온도변화 | 원 인 | 건조수축 및 온도변화 |

| 라이닝 천단부 | | | |
|---|---|---|---|
| 대 책 | 주입보수 | 대 책 | 표면보수 |

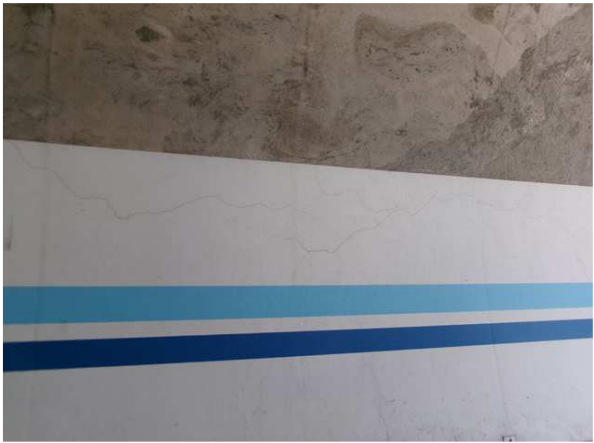
| 라이닝 측벽부 | | | |
|---|---|---|---|
| 현 황 | S02 측벽부 망상균열 | 현 황 | S15 측벽부 균열(cw=0.3mm미만) |
| 원 인 | 건조수축 및 온도변화 | 원 인 | 건조수축 및 온도변화 |

| 라이닝 측벽부 | | | |
|---|---|---|---|
| 대 책 | 표면보수 | 대 책 | 표면보수 |

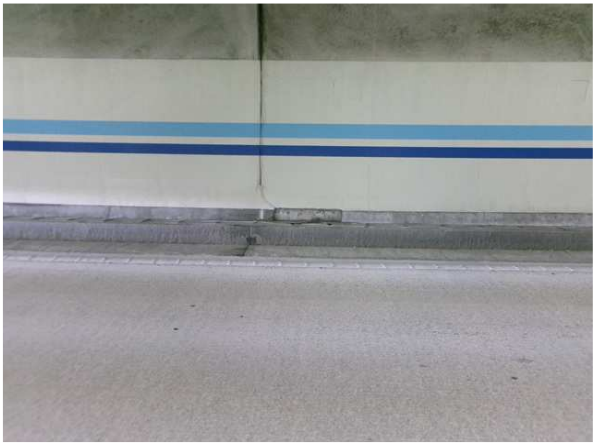
| 라이닝 측벽부 | | | |
|---|---|---|---|
| 현 황 | S31 측벽부 박락 | 현 황 | S45 측벽부 누수흔적 |
| 원 인 | 온도변화에 의한 신축작용 | 원 인 | 표면 우수유입 |

| 라이닝 측벽부 | | | |
|---|---|---|---|
| 대 책 | 단면보수 | 대 책 | 표면보수 |

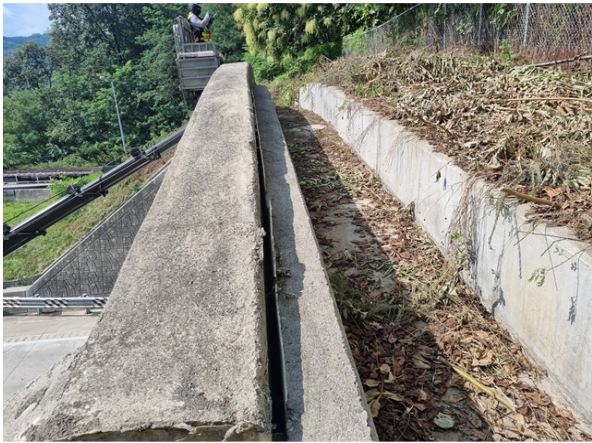
| 갭문 | | | |
|---|---|---|---|
| 현황 | 시점측 갭문 배수로 이격 | 현황 | 갭문 배수로 균열(cw=0.3mm이상) |
| 원인 | 시공미흡 | 원인 | 건조수축 및 온도변화 |

| 갭문 | | | |
|---|---|---|---|
| 대책 | 실링 | 대책 | 주입보수 |

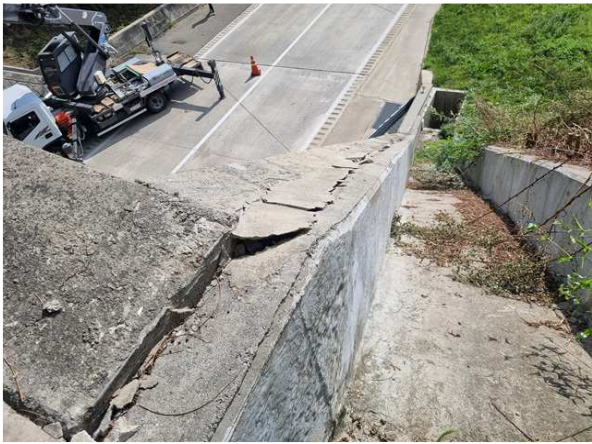
| 갭문 | | | |
|---|---|---|---|
| 현황 | 갭문 배수로 파손 | 현황 | 갭문 표면열화 |
| 원인 | 성토부 잔류침하 | 원인 | 공용년수 증가, 외기침투 |

| 갭문 | | | |
|---|---|---|---|
| 대책 | 단면보수 | 대책 | 표면보수 |

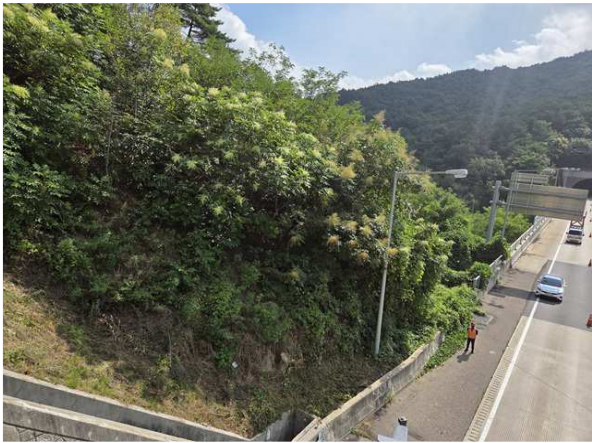
| 사면 | | | |
|---|---|---|---|
| 현황 | 시점측 사면 상태양호 | 현황 | 종점측 사면 상태양호 |

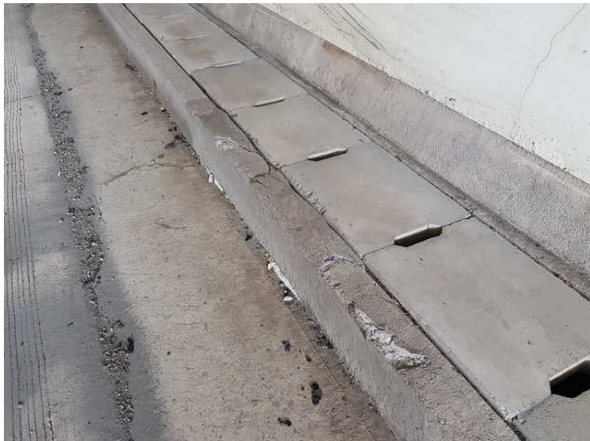
현 황 S03 공동구 본체 파손  
원 인 공용중 외부충격  
대 책 단면보수

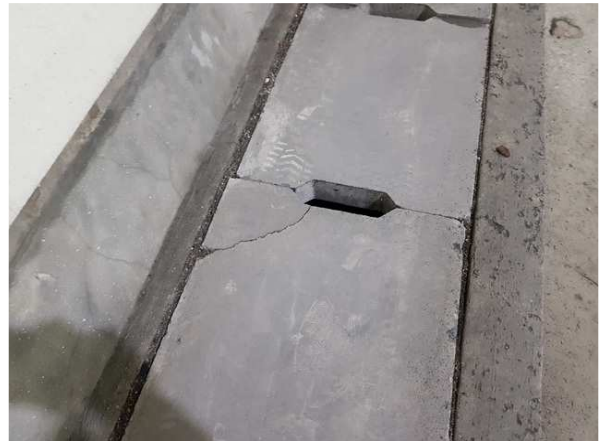
현 황 S08 공동구 덮개 파손  
원 인 공용중 외부충격  
대 책 단면보수

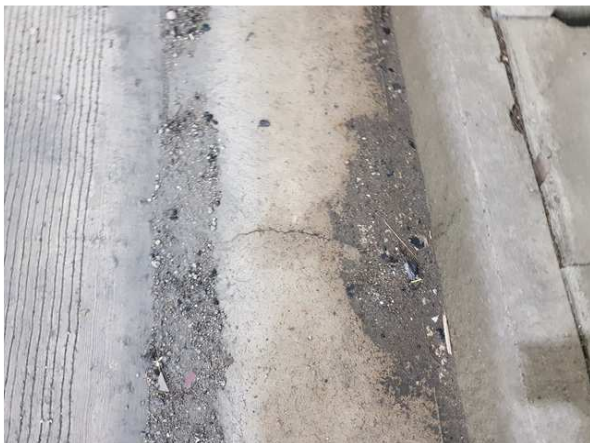
현 황 S05 측구 균열  
원 인 건조수축 및 온도변화  
대 책 표면보수

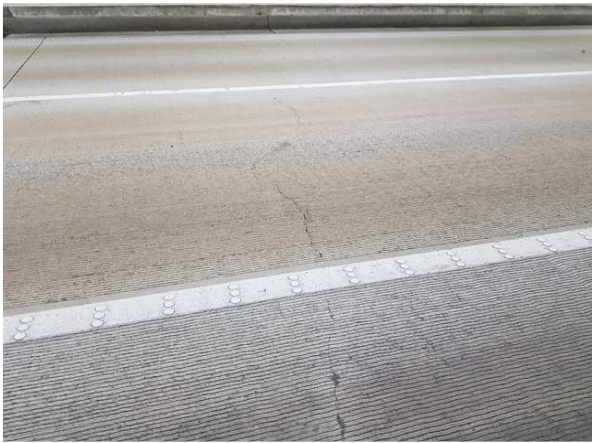
| 포장부 | | | |
|---|---|---|---|
| 현황 | S23 포장부 균열 | 현황 | S10 포장부 마모 |
| 원인 | 건조수축 및 온도변화 | 원인 | 재료열화, 중차량 통과 |

| 포장부 | | | |
|---|---|---|---|
| 대책 | 표면보수 | 대책 | 단면보수 |

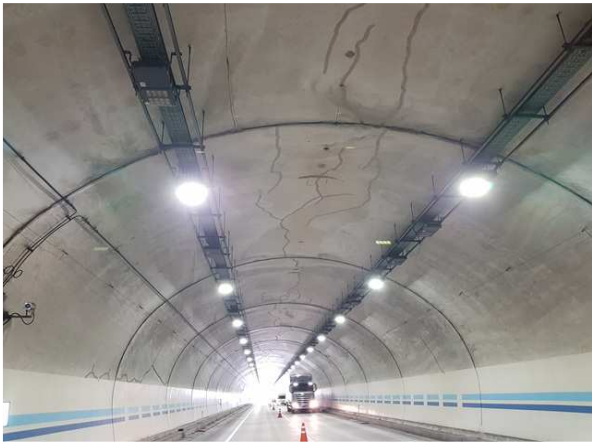
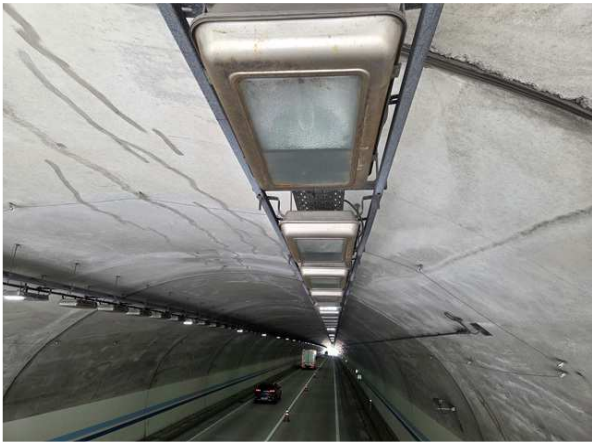
| 부속시설 | | | |
|---|---|---|---|
| 현황 | 조명시설 상태양호 | 현황 | 조명시설 상태양호 |

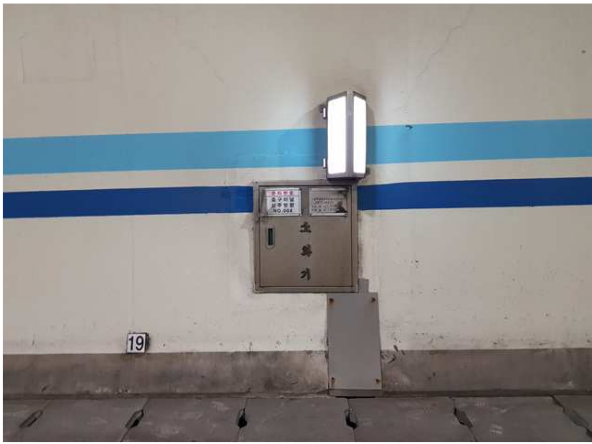
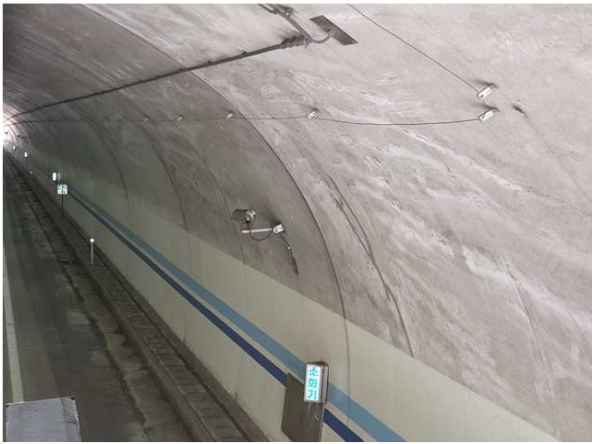
| 부속시설 | | | |
|---|---|---|---|
| 현황 | 소화시설 상태양호 | 현황 | CCTV 상태양호 |

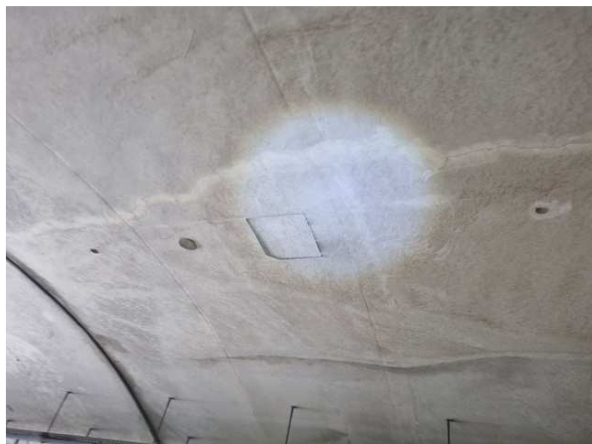
현 황 S12 천단부 균열( $cw=0.3\text{mm}$ 미만)

원 인 건조수축 및 온도변화

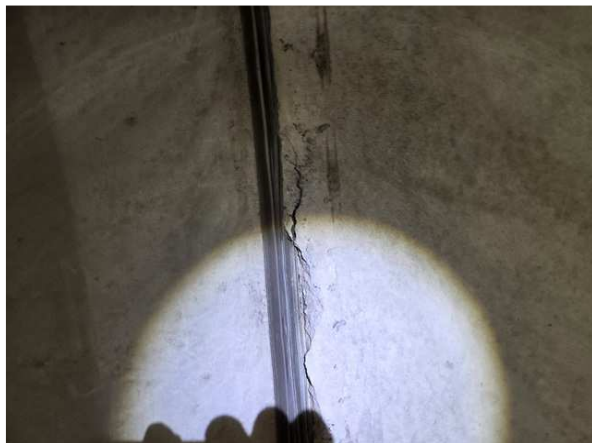
현 황 S14 천단부 조인트부 들뜸/바라

원 인 거푸집 조기탈형, 다짐불량

대 책 단면보수

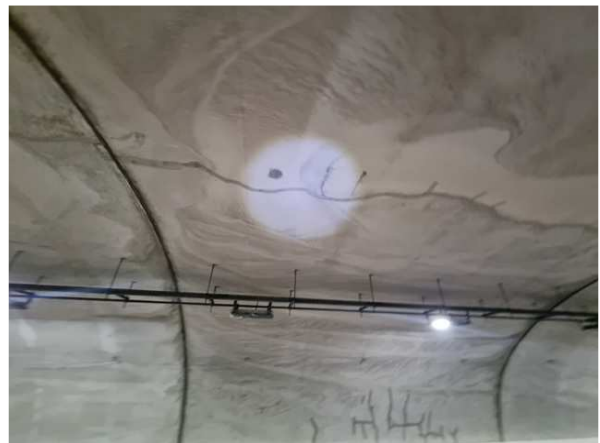
현 황 S31 천단부 재균열( $cw=0.3\text{mm}$ 이상)

원 인 건조수축 및 온도변화

대 책 주입보수

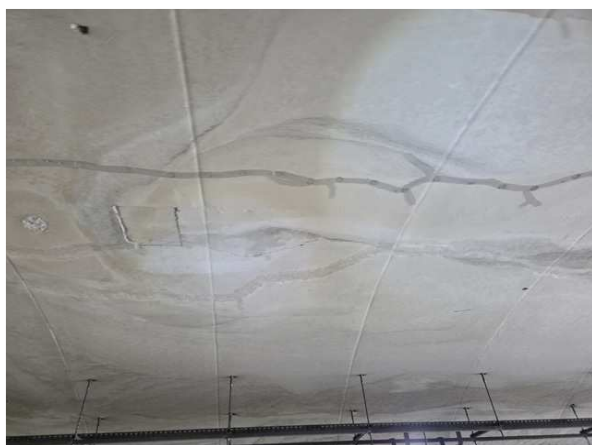
현 황 S41 천단부 재균열( $cw=0.3\text{mm}$ 미만)

원 인 건조수축 및 온도변화

대 책 표면보수

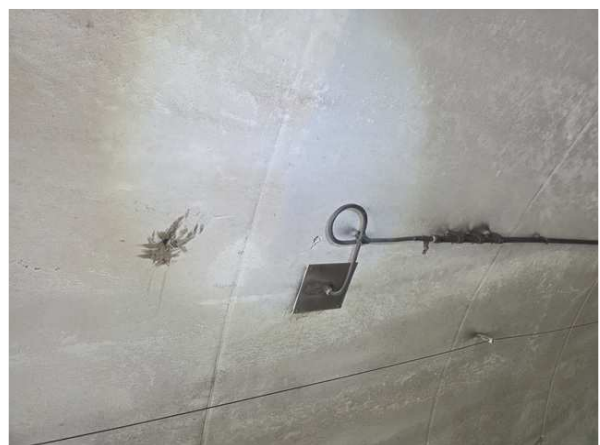
현 황 S42 천단부 파손

원 인 시공중 외부충격

대 책 단면보수

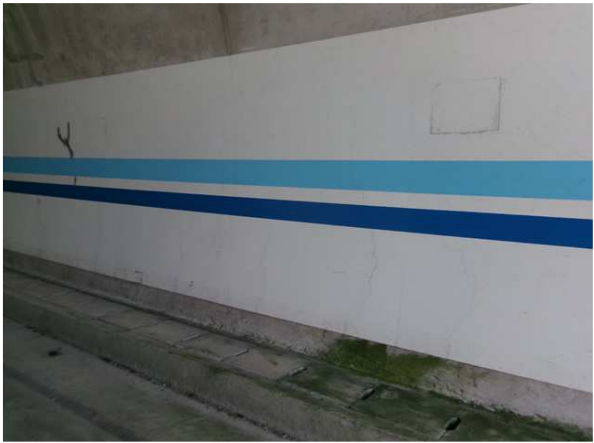
| 라이닝 측벽부 | | | |
|---|---|---|---|
| 현황 | S02 측벽부 균열(cw=0.3mm미만) | 현황 | S13 측벽부 망상균열 |
| 원인 | 건조수축 및 온도변화 | 원인 | 건조수축 및 온도변화 |

| 라이닝 측벽부 | | | |
|---|---|---|---|
| 대책 | 표면보수 | 대책 | 표면보수 |

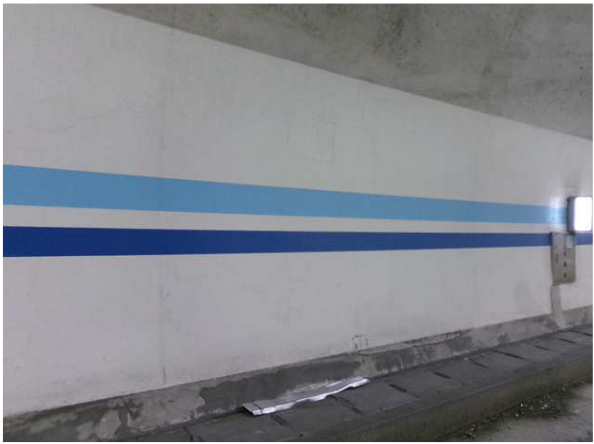
| 라이닝 측벽부 | | | |
|---|---|---|---|
| 현황 | S20 측벽부 망상균열 | 현황 | S43 측벽부 마감재 박락 |
| 원인 | 건조수축 및 온도변화 | 원인 | 공용 중 외부충격 |

| 라이닝 측벽부 | | | |
|---|---|---|---|
| 대책 | 표면보수 | 대책 | 단면보수 |

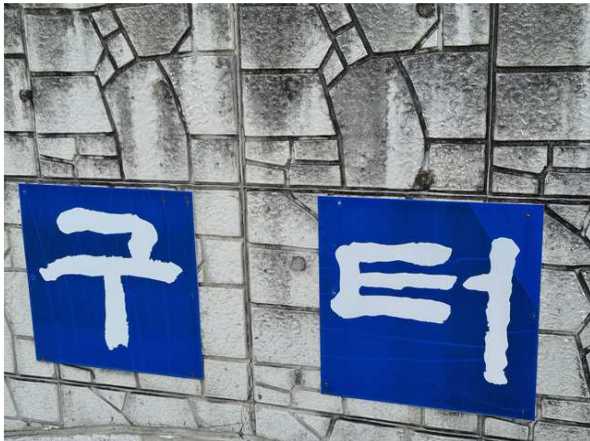
| 현 황 | 시점측 갯문 균열(cw=0.3mm이상) |
| 원 인 | 건조수축 및 온도변화 |

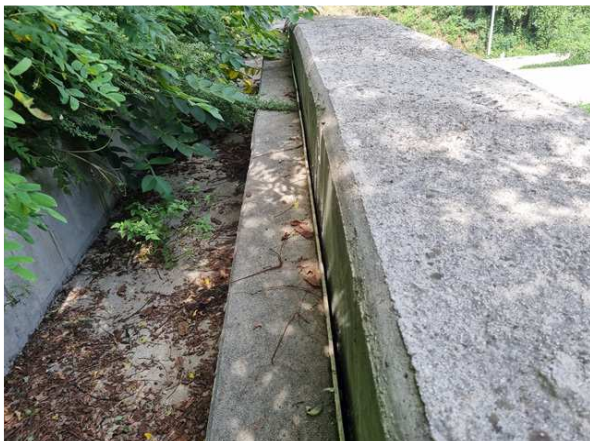
| 현 황 | 종점측 갯문 이격 |
| 원 인 | 재료열화 |

| 대 책 | 단면보수 |

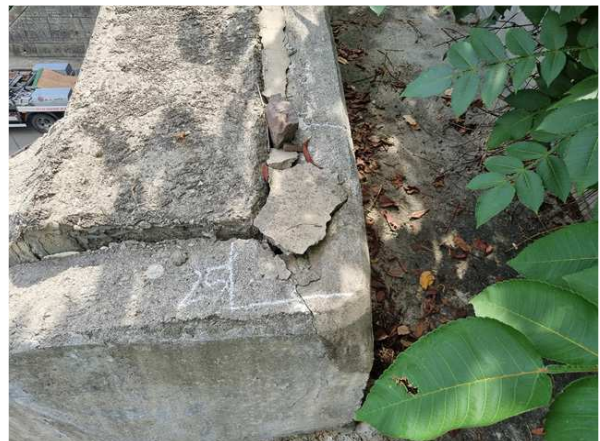
| 현 황 | 종점측 배수로 파손 |
| 원 인 | 접합부 응력집중, 공용연수 증가 |

| 대 책 | 단면보수 |

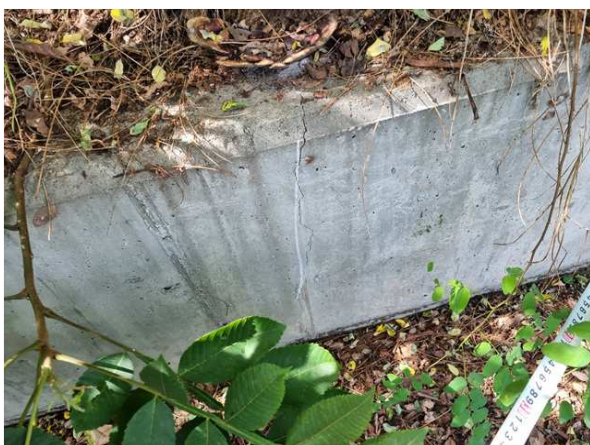
| 현 황 | 종점측 배수로 균열(cw=0.3mm이상) |
| 원 인 | 건조수축 및 온도변화 |

| 대 책 | 주입보수 |

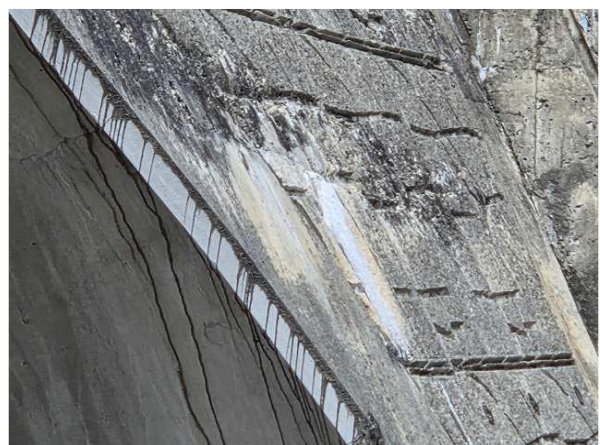
| 현 황 | 종점측 갯문 백태 |
| 원 인 | 표면 수분침투, 공용연수 증가 |

| 대 책 | 표면보수 |

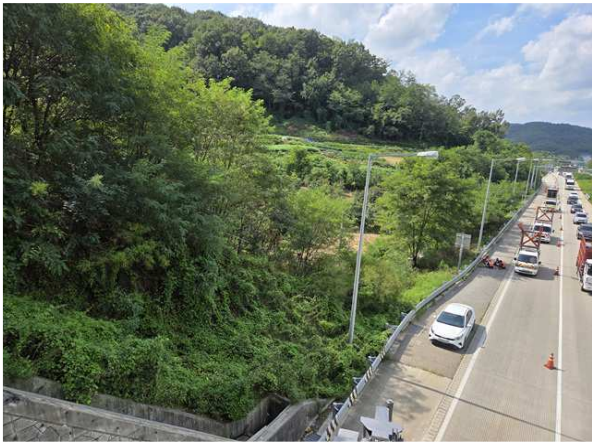
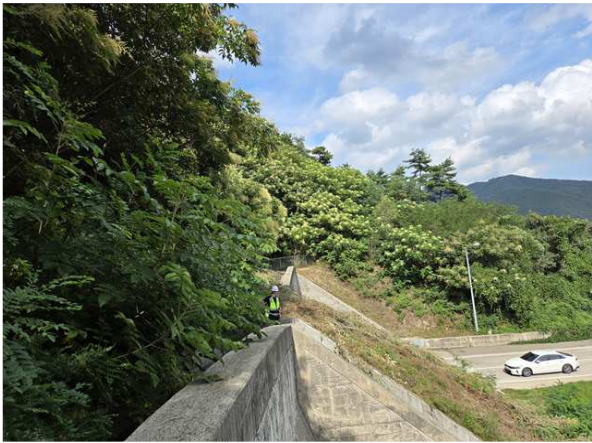
| 사면 | | | |
|---|---|---|---|
| 현황 | 시점측 사면 상태양호 | 현황 | 종점측 사면 상태양호 |

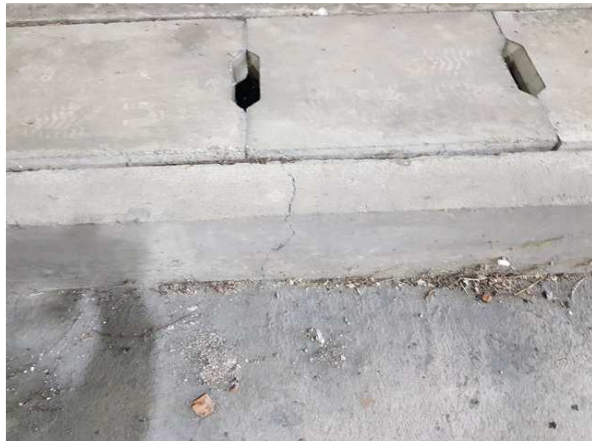
| 현황 | S06 공동구 균열(cw=0.3mm이상) | 현황 | S20 공동구 파손 |
| 원인 | 건조수축 및 온도변화 | 원인 | 공용중 외부충격 |

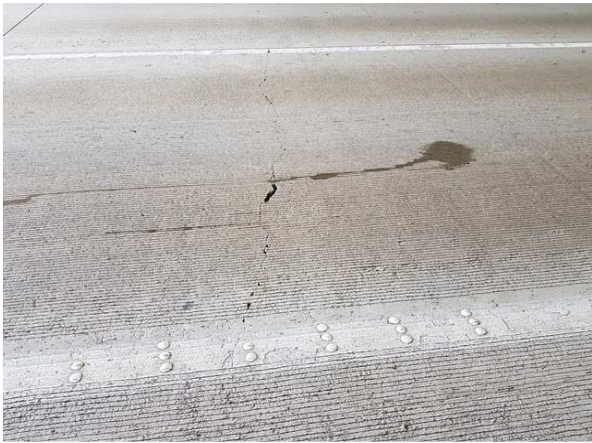
| 포장부 | | | |
|---|---|---|---|
| 현황 | S02 포장부 균열 | 현황 | S22 포장부 스폴링 |
| 원인 | 건조수축 및 온도변화 | 원인 | 중차량 반복통행 |

| 포장부 | | | |
|---|---|---|---|
| 대책 | 표면보수 | 대책 | 단면보수 |

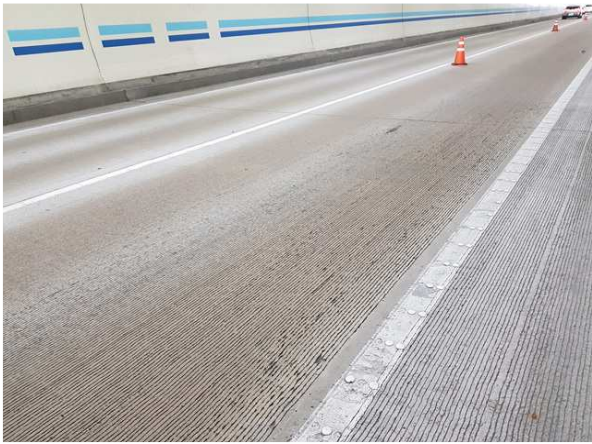
| 포장부 | | | |
|---|---|---|---|
| 현황 | S23 포장부 마모 | 현황 | S34 포장부 망상균열 |
| 원인 | 공용년수 증가, 중차량 반복통행 | 원인 | 건조수축 및 온도변화, 중차량 반복통행 |

| 포장부 | | | |
|---|---|---|---|
| 대책 | 단면보수 | 대책 | 실링 |

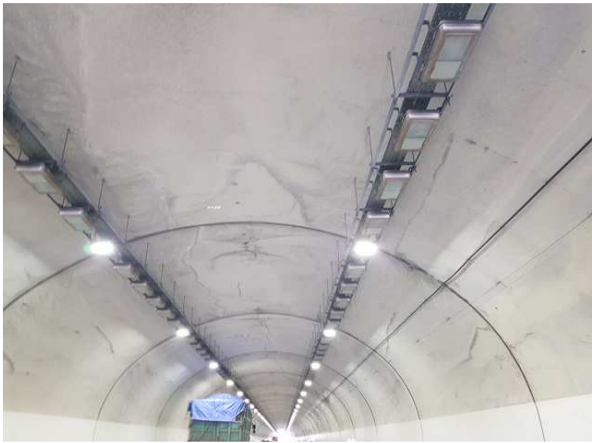
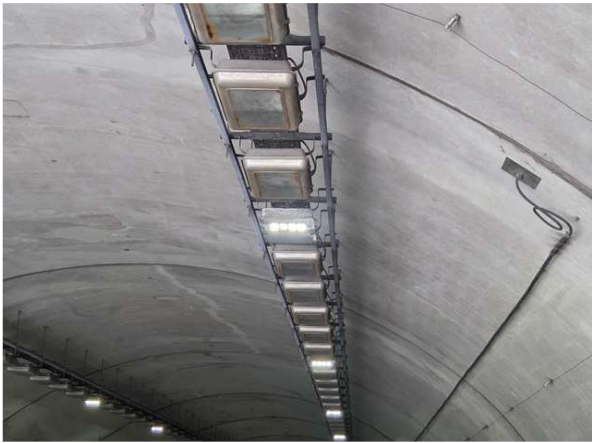
| 부속시설 | | | |
|---|---|---|---|
| 현황 | 조명시설 상태양호 | 현황 | 소화시설 상태양호 |

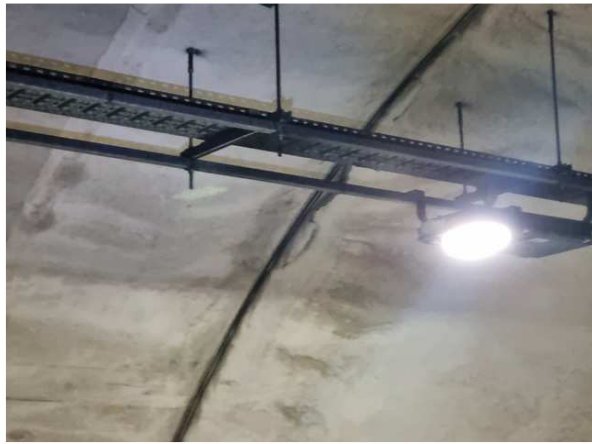
| 현황 | S001 천단부 누수흔적 | 현황 | S010 천단부 재균열(cw=0.3mm이상) |
| 원인 | 표면 수분흡착, 우수유입 | 원인 | 보수재료 열화 |

| 대책 | 표면보수 | 대책 | 주입보수 |

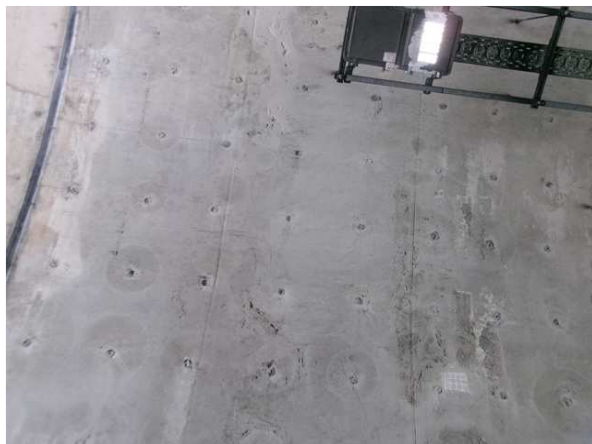
| 현황 | S033 천단부 조인트부 층분리 | 현황 | S066 천단부 균열(cw=0.3mm이상) |
| 원인 | 거푸집 조기탈형, 다짐불량 | 원인 | 건조수축 및 온도변화 |

| 대책 | 단면보수 | 대책 | 주입보수 |

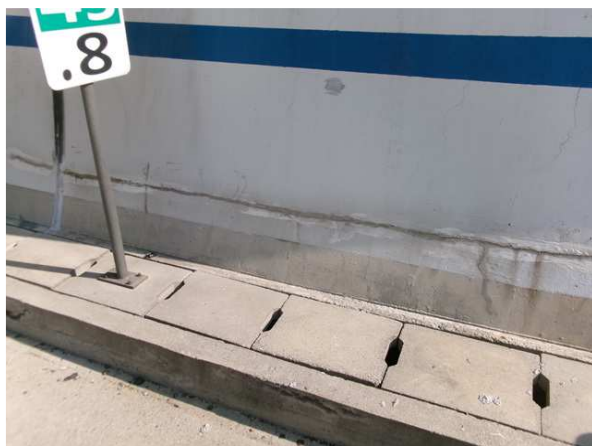
| 현황 | S001 측벽부 균열(cw=0.3mm이상) |
| 원인 | 건조수축 및 온도변화 |

| 대책 | 주입보수 |

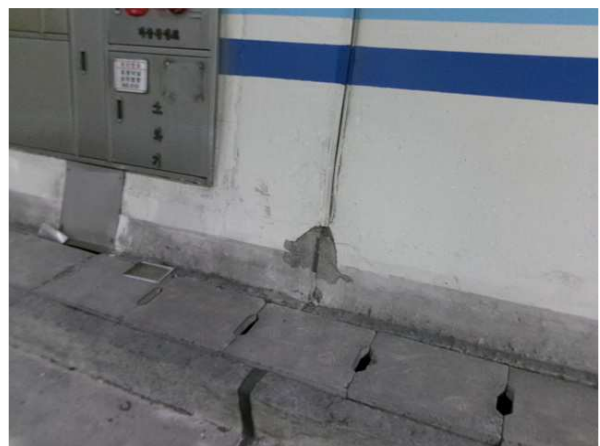
| 현황 | S047 측벽부 조인트부 층분리 |
| 원인 | 거푸집 조기탈형, 다짐불량 |

| 대책 | 단면보수 |

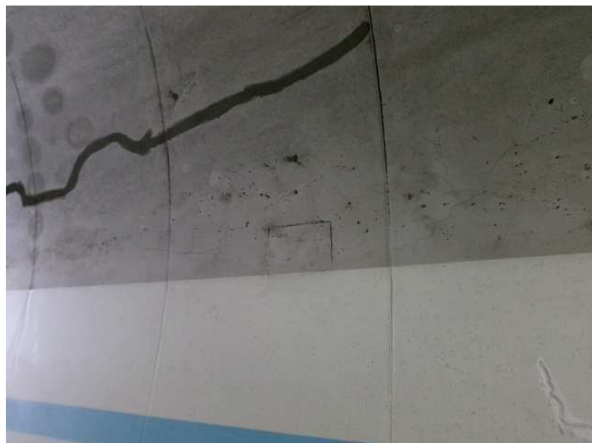
| 현황 | S095 측벽부 망상균열 |
| 원인 | 건조수축 및 온도변화 |

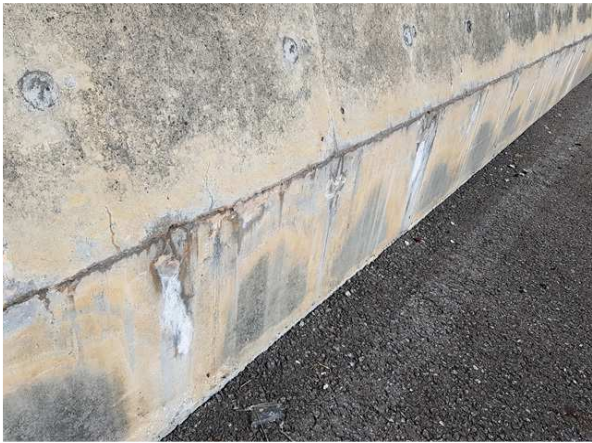
| 갭문 | | | |
|---|---|---|---|
| 현 황 | 시점측 갭문 백태 | 현 황 | 시점측 갭문 균열(cw=0.3mm이상) |
| 원 인 | 표면 우수유입 | 원 인 | 건조수축 및 온도변화 |

| 갭문 | | | |
|---|---|---|---|
| 대 책 | 표면보수 | 대 책 | 주입보수 |

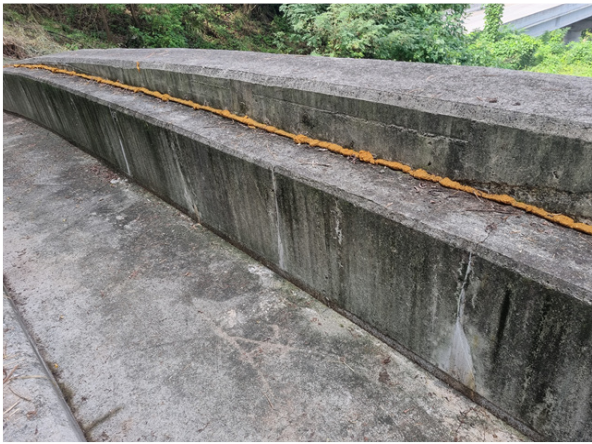
| 갭문 | | | |
|---|---|---|---|
| 현 황 | 종점측 갭문 배수로균열(cw=0.3mm이상) | 현 황 | 종점측 갭문 배수로 파손 |
| 원 인 | 건조수축 및 온도변화 | 원 인 | 외부 충격, 공용년수 증가 |

| 갭문 | | | |
|---|---|---|---|
| 대 책 | 주입보수 | 대 책 | 단면보수 |

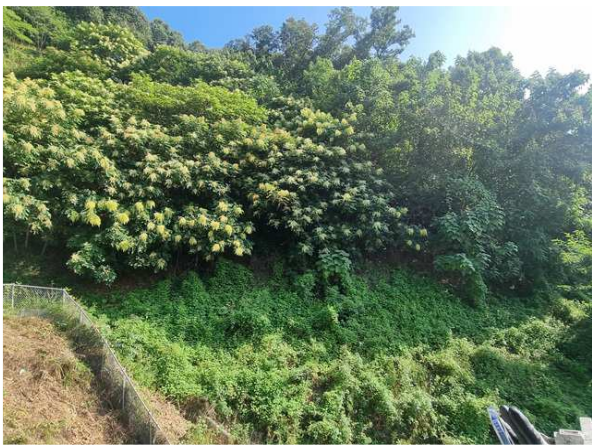
| 사면 | | | |
|---|---|---|---|
| 현황 | 시점측 사면 식생마대 보수예정 | 현황 | 종점측 사면 상태양호 |

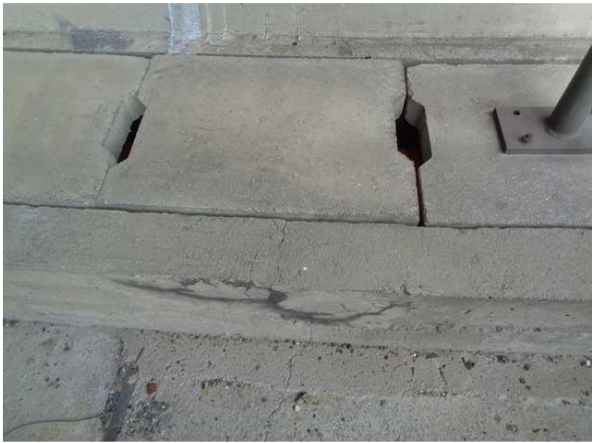
| 공동구 및 배수시설 | | | |
|---|---|---|---|
| 현황 | S001 공동구 균열(cw=0.3mm이상) | 현황 | S016 공동구 덮개 파손 |
| 원인 | 건조수축 및 온도변화 | 원인 | 외부 충격 |

| 공동구 및 배수시설 | | | |
|---|---|---|---|
| 대책 | 주입보수 | 대책 | 단면보수 |

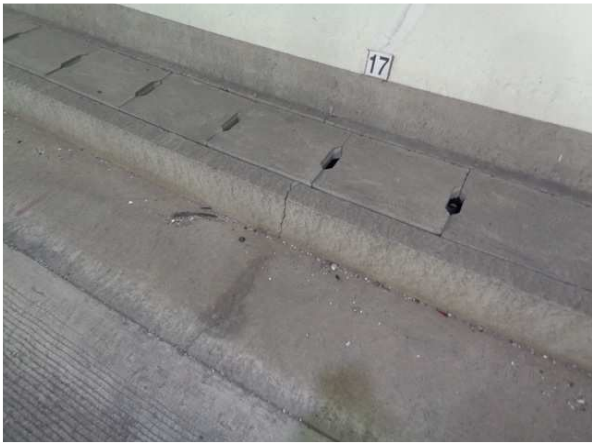
| 공동구 및 배수시설 | | | |
|---|---|---|---|
| 현황 | S019 공동구 균열(cw=0.3mm이상) | 현황 | S020 배수시설 이물질퇴적 |
| 원인 | 건조수축 및 온도변화 | 원인 | 공용기간 증가 |

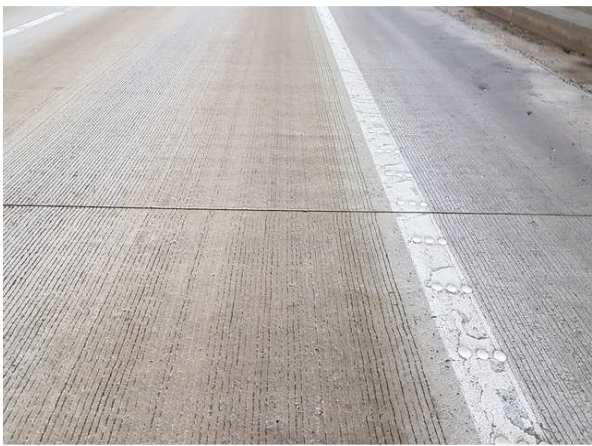
| 포장부 | | | |
|---|---|---|---|
| 현 황 | S007 포장부 포장 마모 | 현 황 | S012 포장부 균열 |
| 원 인 | 중차량 반복통행, 공용기간 증가 | 원 인 | 건조수축, 온도변화, 중차량 반복통행 |

| 포장부 | | | |
|---|---|---|---|
| 대 책 | 단면보수 | 대 책 | 실링 |

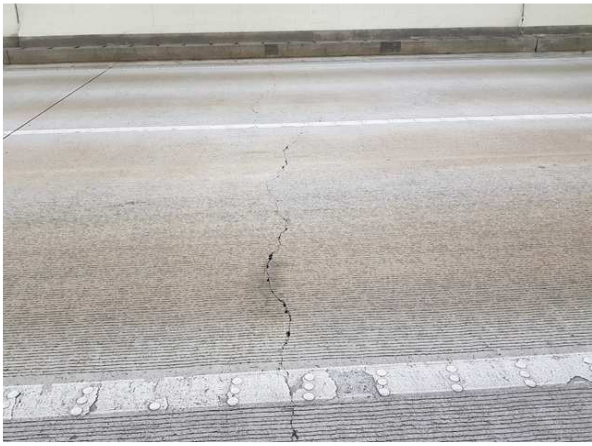
| 포장부 | | | |
|---|---|---|---|
| 현 황 | S017 포장부 균열 | 현 황 | S094 포장부 포장 파손 |
| 원 인 | 건조수축, 온도변화, 중차량 반복통행 | 원 인 | 중차량 반복통행 |

| 포장부 | | | |
|---|---|---|---|
| 대 책 | 실링 | 대 책 | 단면보수 |

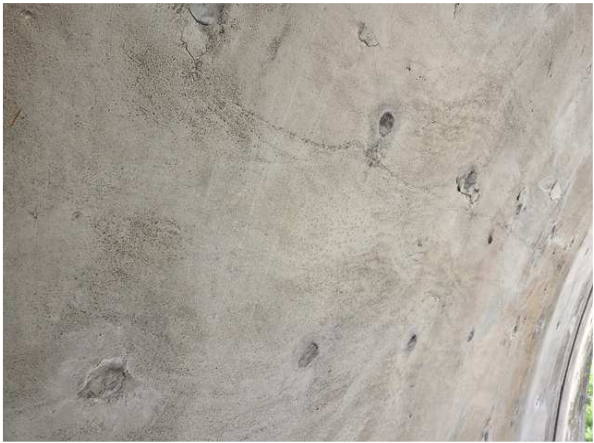
| 라이닝 천단부 | | | |
|---|---|---|---|
| 현황 | S002 천단부 망상균열(cw=0.3mm미만) | 현황 | S015 천단부 조인트부 층분리 |
| 원인 | 건조수축 및 온도변화 | 원인 | 거푸집 조기탈형, 다짐불량 |

| 라이닝 천단부 | | | |
|---|---|---|---|
| 대책 | 표면보수 | 대책 | 단면보수 |
