# 군위터널

## 작업사진 및 손상현황

# 산법터널

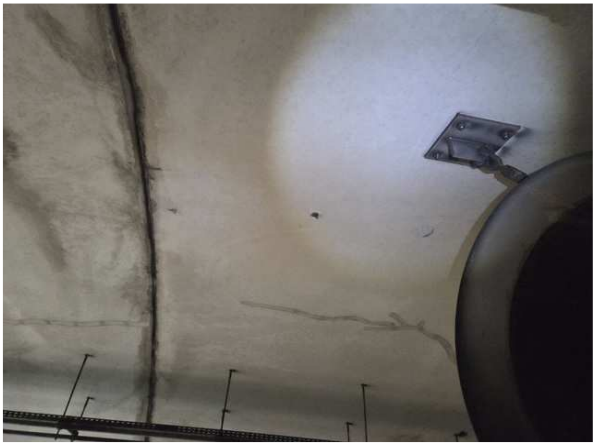
| 라이닝 천단부 | | | |
|---|---|---|---|
| 현황 | S081 천단부 균열(cw=0.3mm이상) | 현황 | S082 천단부 균열부백태 |
| 원인 | 건조수축 및 온도변화 | 원인 | 균열부 누수 |

| 라이닝 천단부 | | | |
|---|---|---|---|
| 대책 | 주입보수 | 대책 | 표면보수 |

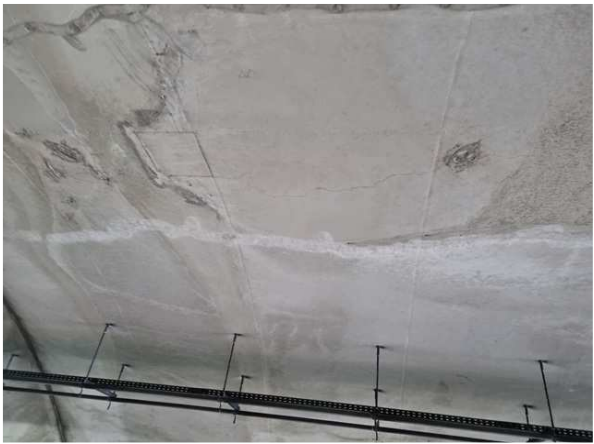
| 라이닝 천단부 | | | |
|---|---|---|---|
| 현황 | S097 천단부 균열(cw=0.3mm미만) | 현황 | S102 천단부 균열부백태 |
| 원인 | 건조수축 및 온도변화 | 원인 | 균열부 우수유입 |

| 라이닝 천단부 | | | |
|---|---|---|---|
| 대책 | 표면보수 | 대책 | 표면보수 |

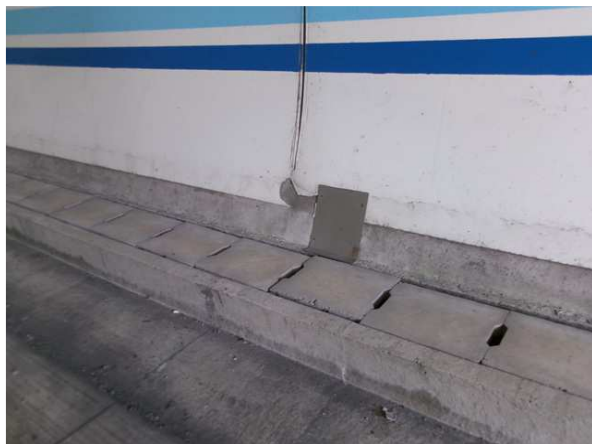
현 황 S003 측벽부 조인트부 박락  
원 인 거푸집 조기탈형, 다짐불량  
대 책 단면보수

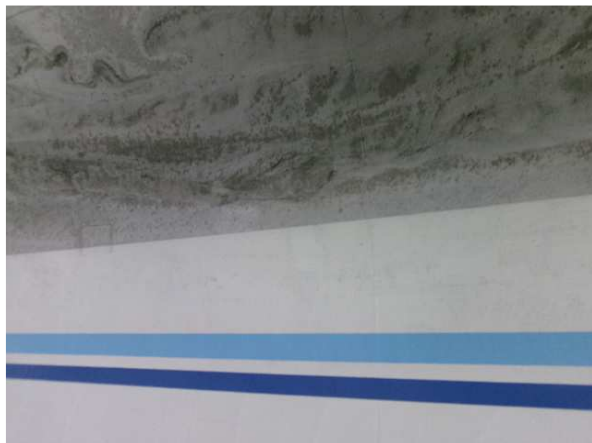
현 황 S073 측벽부 망상균열  
원 인 건조수축 및 온도변화  
대 책 표면보수

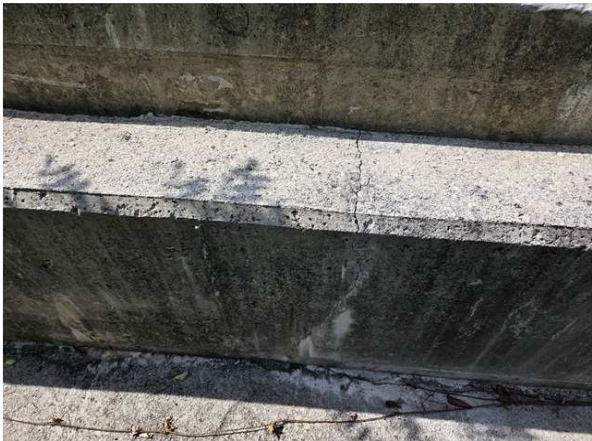
| 갯문 | | | |
|---|---|---|---|
| 현황 | 시점측 갯문 배수로 균열 | 현황 | 시점측 갯문 이격 |
| 원인 | 건조수축 및 온도변화 | 원인 | 시공미흡 |

| 갯문 | | | |
|---|---|---|---|
| 대책 | 표면보수 | 대책 | 실링 |

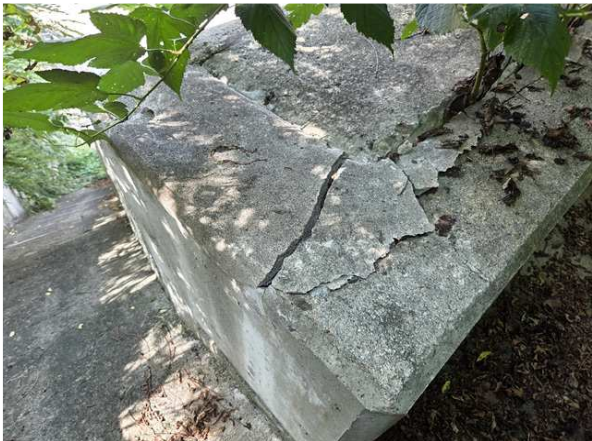
| 갯문 | | | |
|---|---|---|---|
| 현황 | 시점측 갯문 배수로 파손 | 현황 | 종점측 갯문 백태 |
| 원인 | 재료열화 | 원인 | 우수유입 |

| 갯문 | | | |
|---|---|---|---|
| 대책 | 단면보수 | 대책 | 표면보수 |

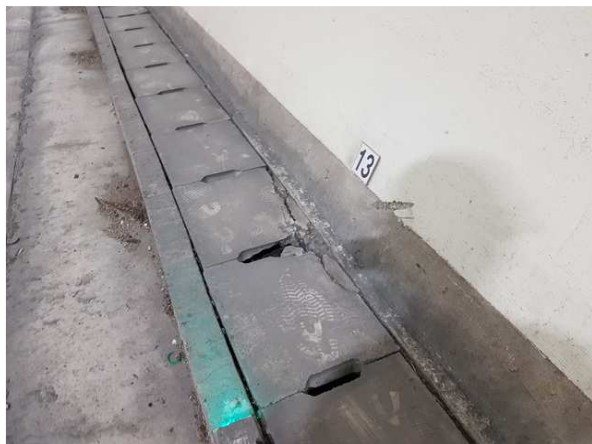
| 현 황 | S015 공동구 덮개 파손 | 현 황 | S060~61 공동구 파손 및 덮개 파손 |
| 원 인 | 공용중 외부충격 | 원 인 | 공용중 외부충격 |

| 대 책 | 덮개 교체 | 대 책 | 단면보수, 덮개 교체 |

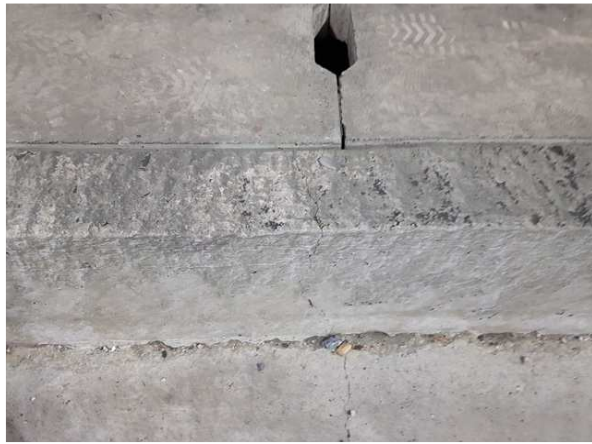
| 현 황 | S092 공동구 균열 | 현 황 | S007 배수시설 이물질퇴적 |
| 원 인 | 건조수축 및 온도변화 | 원 인 | 공용기간 증가 |

| 대 책 | 표면보수 | 대 책 | 정비 |

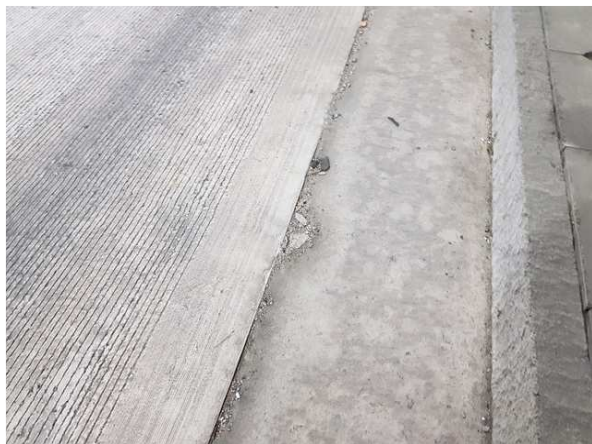
| 현 황 | S033 측구 박리 | 현 황 | S070 측구 균열 |
| 원 인 | 차량 충격, 공용년수 증가 | 원 인 | 건조수축 및 온도변화 |

| 대 책 | 단면보수 | 대 책 | 표면보수 |

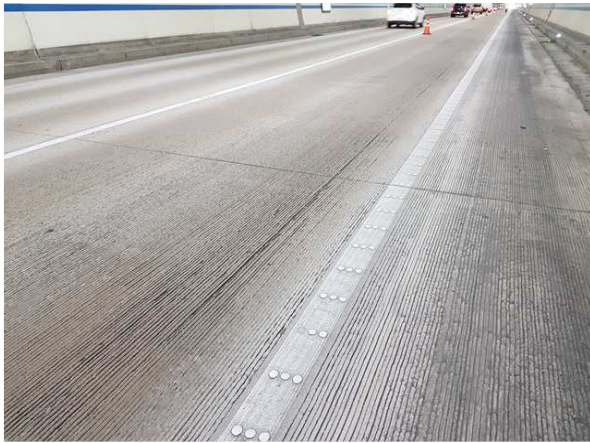
| 현 황 | S010 포장부 망상균열, 표면불량 | 현 황 | S042 포장부 포장 파손 |
| 원 인 | 건조수축, 온도변화 | 원 인 | 중차량 반복통행 |

| 대 책 | 단면보수 | 대 책 | 단면보수 |

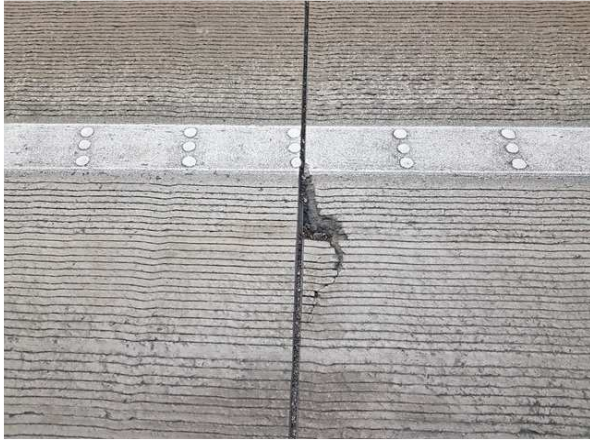
| 현 황 | S054 포장부 스폴링 | 현 황 | S064 포장부 균열 |
| 원 인 | 건조수축, 온도변화, 중차량 반복통행 | 원 인 | 건조수축, 온도변화, 중차량 반복통행 |

| 대 책 | 실링 | 대 책 | 단면보수 |

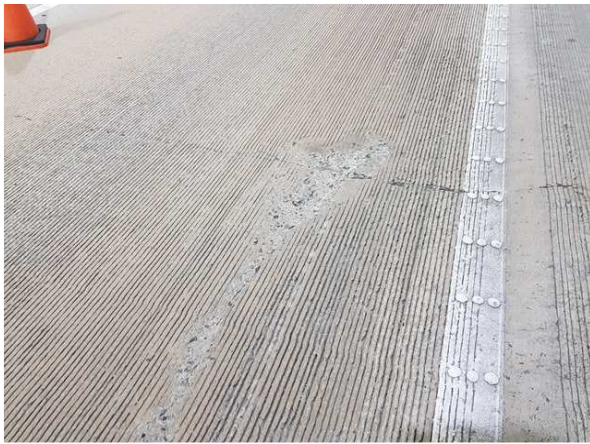
| 현 황 | S081 포장부 균열, 박리 | 현 황 | S101 포장부 파손 |
| 원 인 | 건조수축, 온도변화, 중차량 반복통행 | 원 인 | 건조수축, 온도변화, 중차량 반복통행 |

| 대 책 | 실링 | 대 책 | 단면보수 |

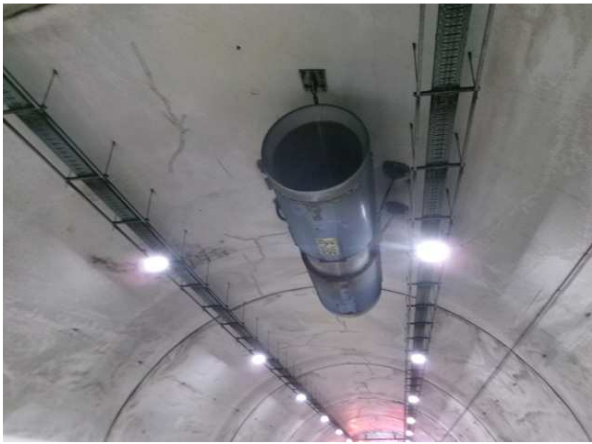
| 부속시설 | | | |
|---|---|---|---|
| 현황 | 환기시설 상태양호 | 현황 | 비상문 표지판 상태양호 |
