## 45. 영 천 절 토 45

## 전 경

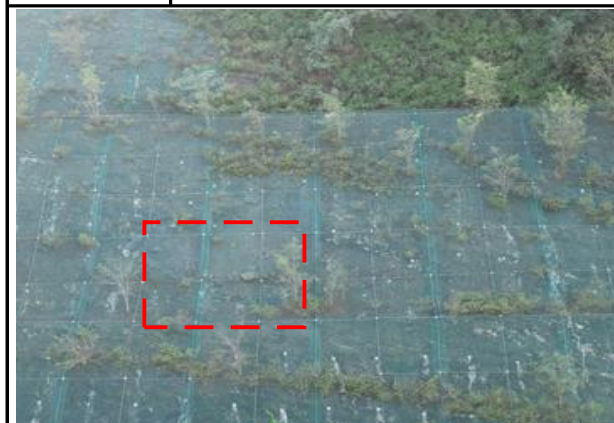
| 현 황 | 69.158k 낙석방지망내 뜯돌(0.5*0.5*0.3) |
| 원 인 | 심한풍화, 지표수, 충전물유실 |

| 대 책 | 주의관찰 후 제거 |

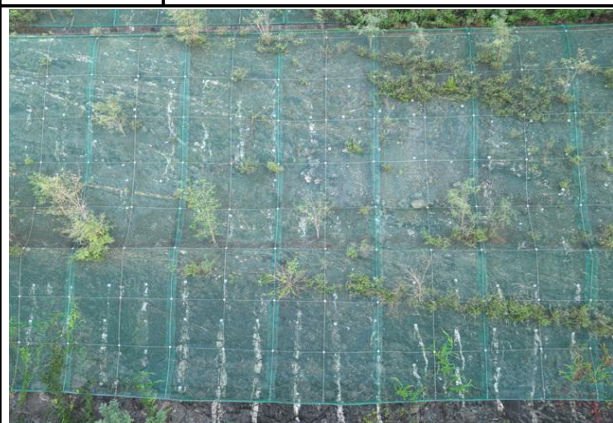
| 현 황 | 69.158k 낙석방지망내 뜯돌(0.5*0.5*0.3) |
| 원 인 | 심한풍화, 지표수, 충전물유실 |

| 대 책 | 주의관찰 후 제거 |

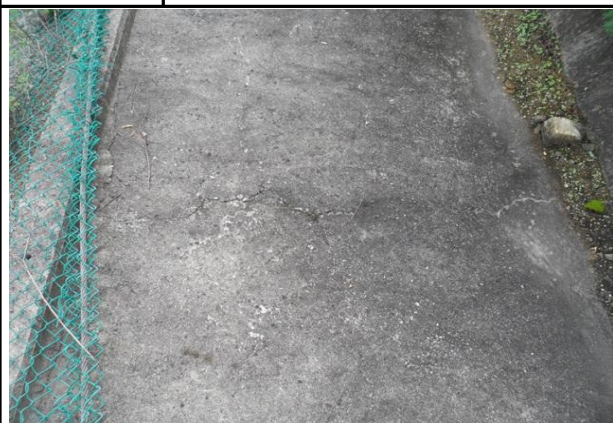
| 현 황 | 69.175k 소단배수로 균열(0.3/2.0) |
| 원 인 | 다짐미흡, 배수로 자중, 지표수 유입 |

| 대 책 | 주입보수 |

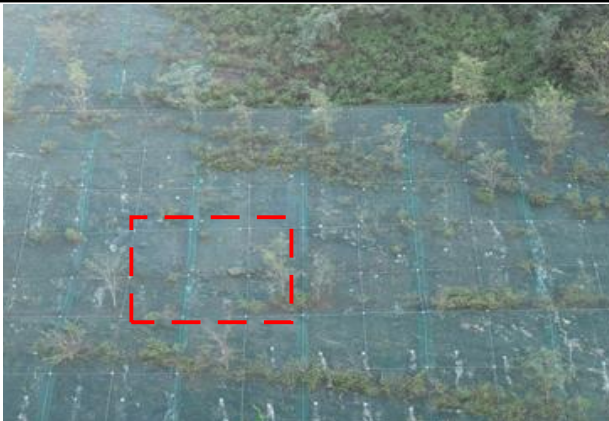
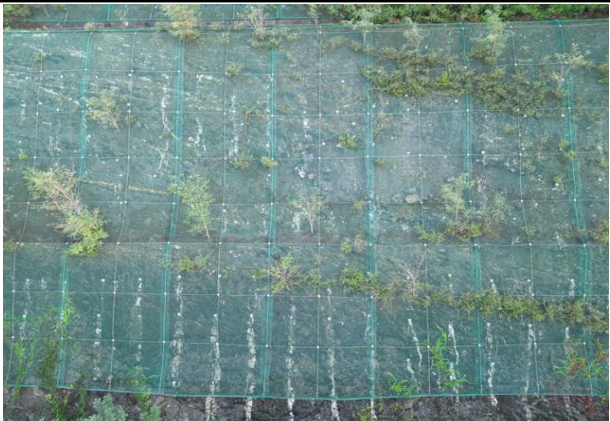
| 현 황 | 69.158k 낙석방지망내 뜬돌(0.5*0.5*0.3) | 현 황 | 69.158k 낙석방지망내 뜬돌(0.5*0.5*0.3) |
| 원 인 | 심한풍화, 지표수, 충전물유실 | 원 인 | 심한풍화, 지표수, 충전물유실 |

| 대 책 | 주의관찰 후 제거 | 대 책 | 주의관찰 후 제거 |

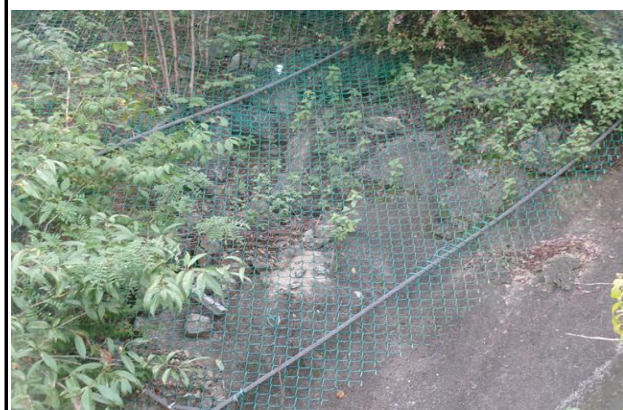
| 현황 | 70.200k 1단 세굴(3.0X1.0X0.5) |
| 원인 | 지표수 유입 등 |

| 대책 | 주의관찰 |

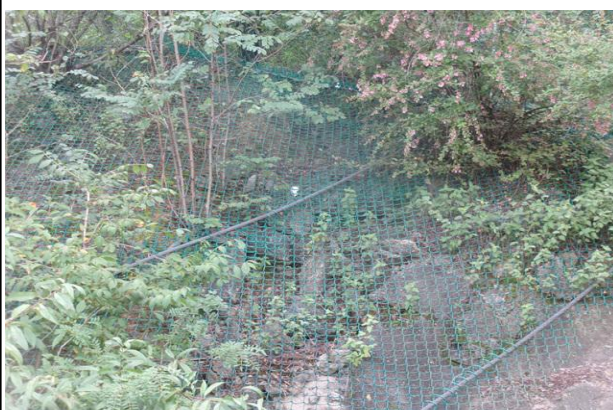
| 현황 | 70.200k 1단 세굴(3.0X1.0X0.5) |
| 원인 | 지표수 유입 등 |

| 대책 | 주의관찰 |

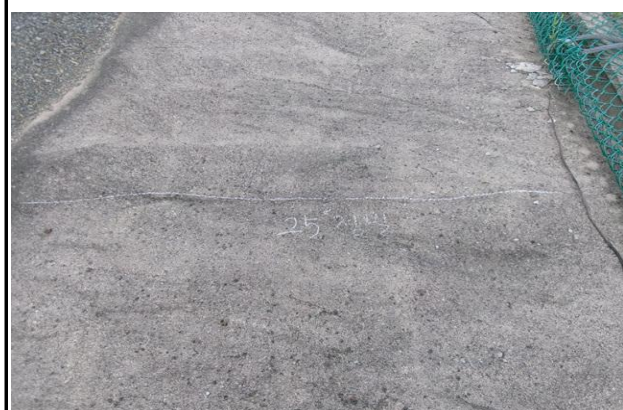
| 현황 | 70.140k 소단배수로 균열(0.3/40.0) |
| 원인 | 다짐미흡, 배수로 자중, 지표수 유입 |

| 대책 | 주입보수 |

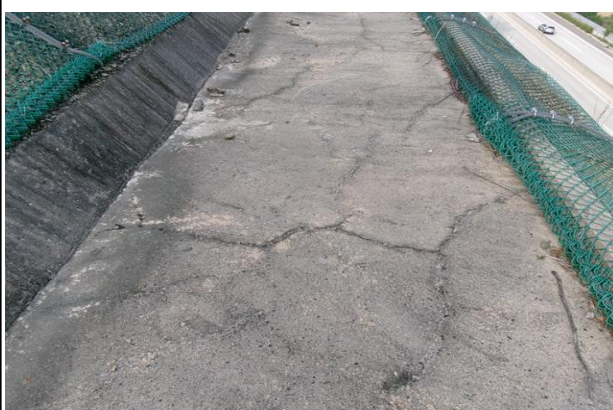
| 현황 | 70.170k 소단배수로 균열(0.3/20.0) |
| 원인 | 다짐미흡, 배수로 자중, 지표수 유입 |

| 대책 | 주입보수 |

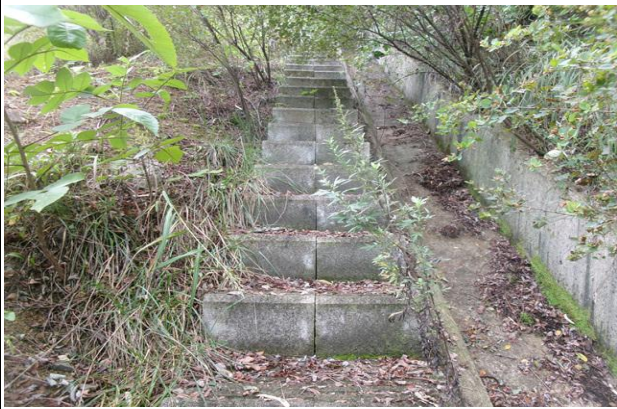
| 현 황 | 점검계단 전경 | 현 황 | 숏크리트 전경 |
| 원 인 | 상태양호 | 원 인 | 상태양호 |

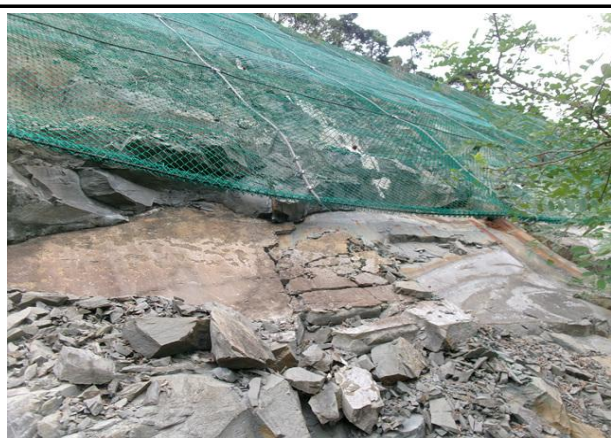
| 현황 | 70.670k 1단 펌면파괴(10.0X5.0X1.0) |
| 원인 | 마찰저하, 반복적 동결융해 등 |

| 대책 | 지속관찰 후 조치 |

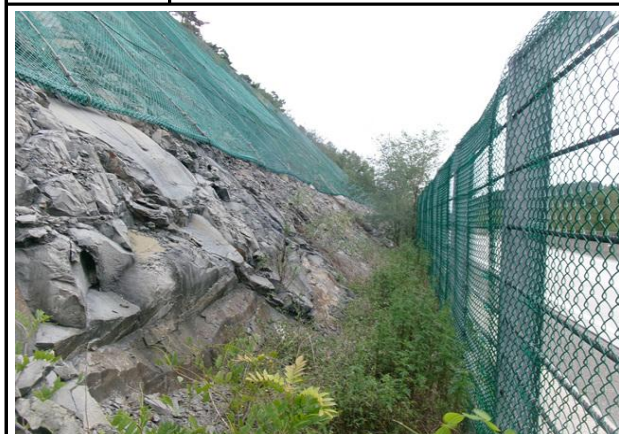
| 현황 | 70.670k 1단 펌면파괴(10.0X5.0X1.0) |
| 원인 | 마찰저하, 반복적 동결융해 등 |

| 대책 | 지속관찰 후 조치 |

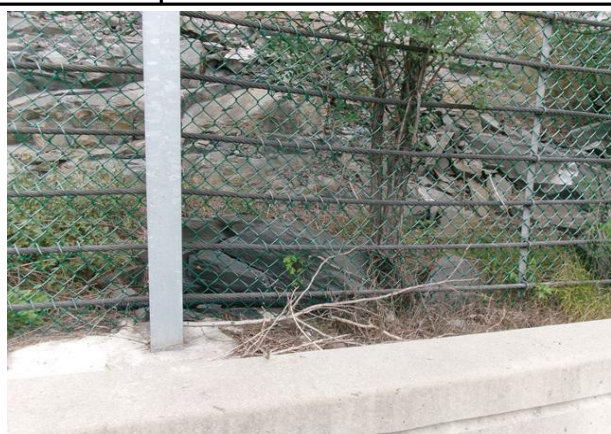
| 현황 | 70.670k 1단 펌면파괴(10.0X5.0X1.0) |
| 원인 | 마찰저하, 반복적 동결융해 등 |

| 대책 | 지속관찰 후 조치 |

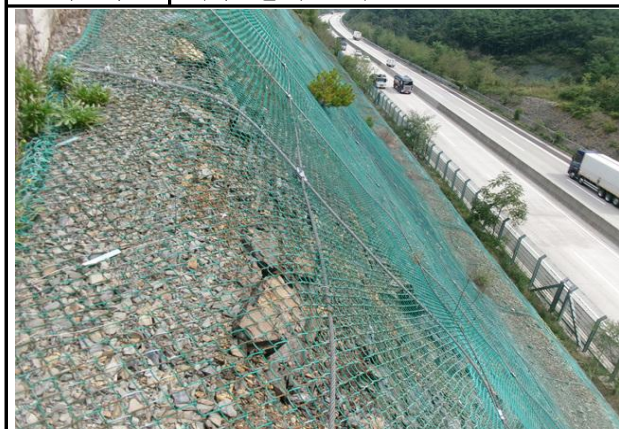
| 현황 | 70.608k 2단 망내퇴적 |
| 원인 | 마찰저하, 반복적 동결융해 등 |

| 대책 | 주입보수 |

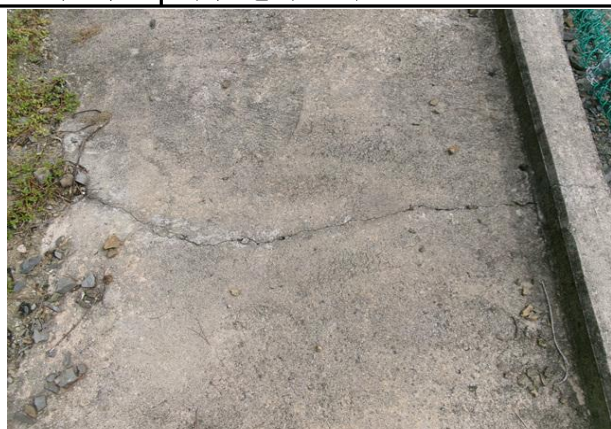
| 현황 | 70.668k 소단배수로 균열(0.3/2.0) |
| 원인 | 건조수축 등 |

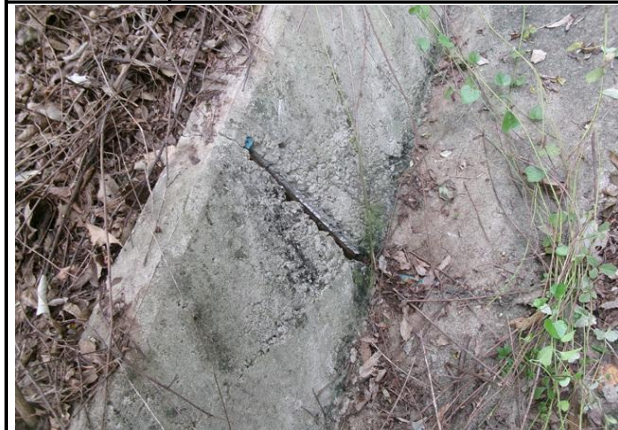
| 현 황 | 70.758k 산마루측구 재료분리(1.0*0.5) |
| 원 인 | 활착미흡, 지표수 유입 |

| 대 책 | 주의관찰 후 보호공 설치 |

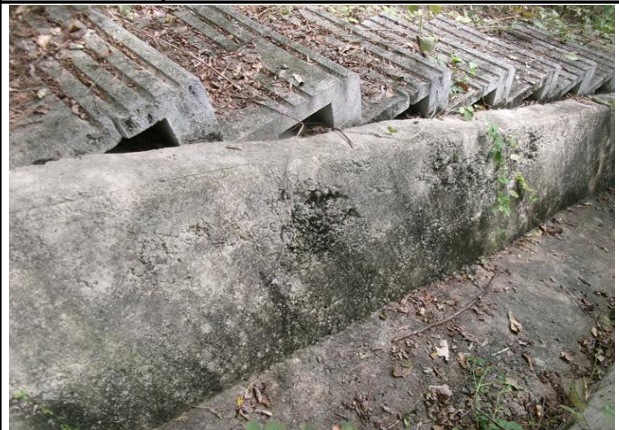
| 현 황 | 70.758k 산마루측구 재료분리(1.0*0.5) |
| 원 인 | 활착미흡, 지표수 유입 |

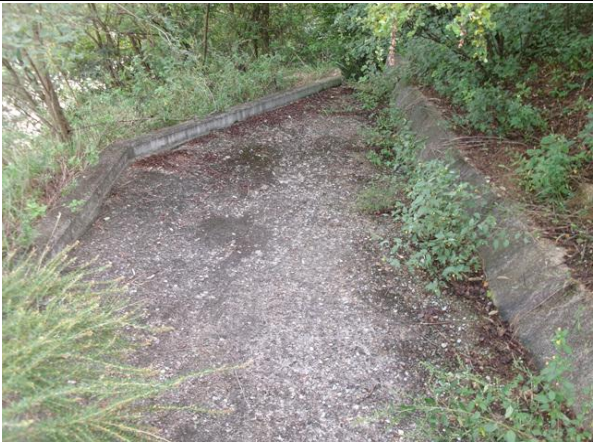
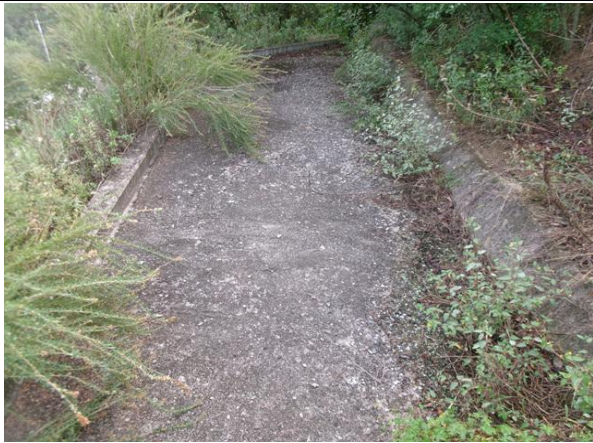
| 현 황 | 71.120k 소단배수로 표면박리 | 현 황 | 71.120k 소단배수로 표면박리 |
| 원 인 | 공용년수 증가, 재료열화 | 원 인 | 공용년수 증가, 재료열화 |

| 대 책 | 단면보수 | 대 책 | 단면보수 |

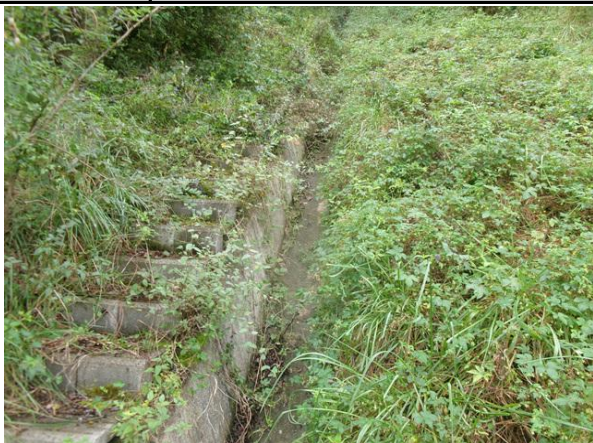
| 현 황 | 71.120k 산마루측구 균열(0.3/1.5) | 현 황 | 71.150k 산마루측구 파손(0.2*0.2) |
| 원 인 | 다짐미흡, 배수로 자중, 지표수 유입 | 원 인 | 우각부 손상, 재료열화 |

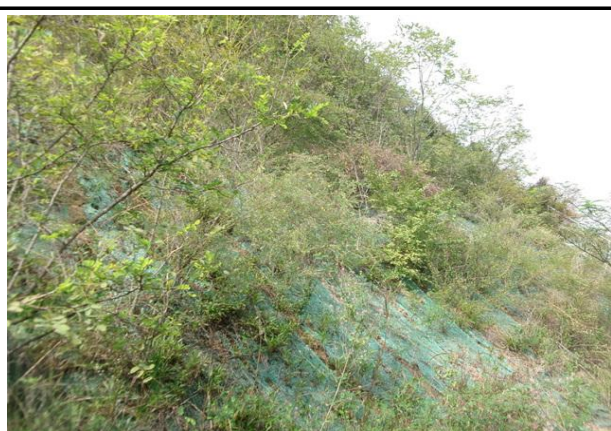
| 현 황 | 74.468k 3단 표층유실(20.0*10.0) 임시보수 |
| 원 인 | 지표수 유입 |

| 대 책 | 주의관찰 후 보호공 설치 |

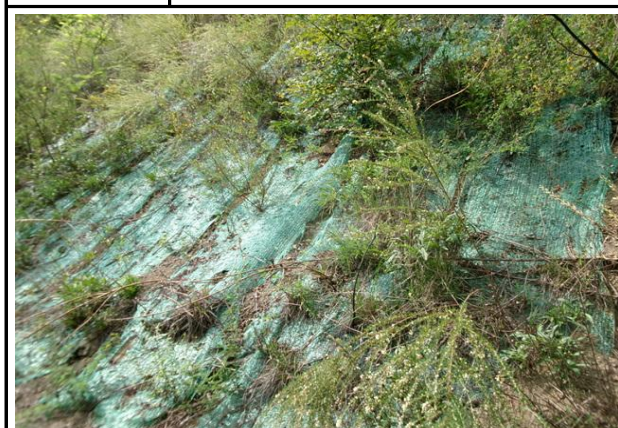
| 현 황 | 74.450k 5단 표층유실(10.0*5.0) 임시보수 |
| 원 인 | 지표수 유입 |

| 대 책 | 주의관찰 후 보호공 설치 |

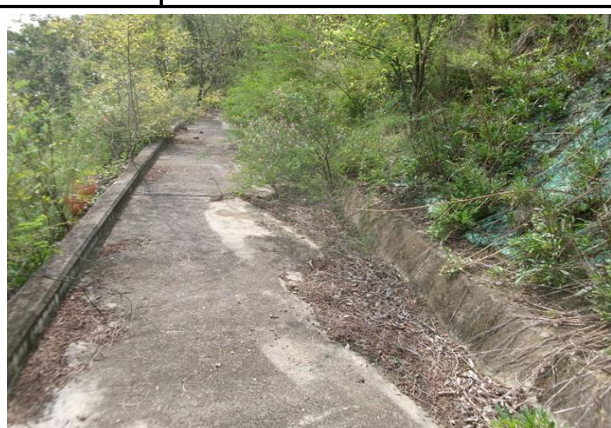
| 현 황 | 74.468k 소단배수로 토사퇴적(10.0*0.5*0.1) |
| 원 인 | 지표수유입, 표층유실 |

| 대 책 | 정비 |

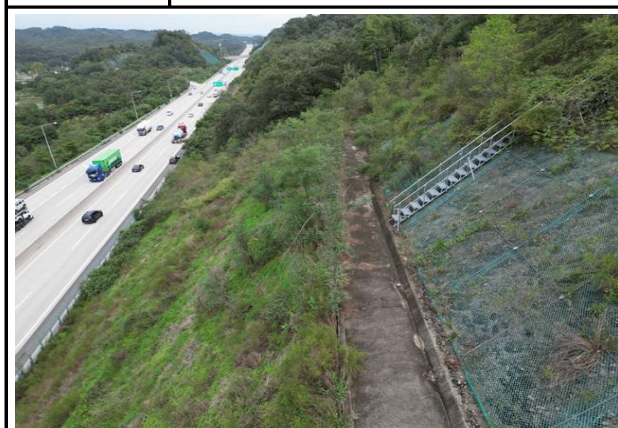
| 현 황 | 74.430k 소단배수로 재료분리(0.5*0.5) |
| 원 인 | 다짐미흡 |

| 대 책 | 단면보수 |

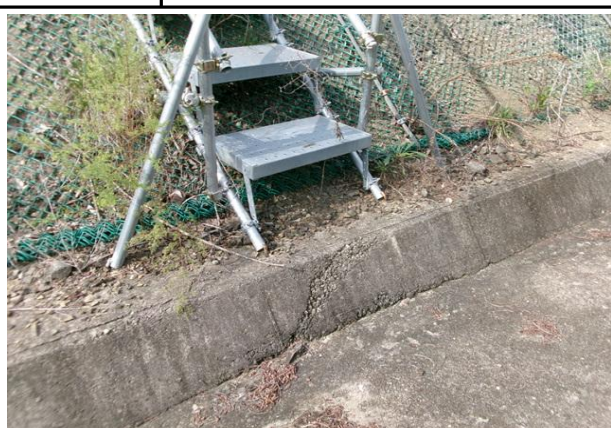
| 현 황 | 74.430k 소단배수로 재료분리(0.5*0.5) |
| 원 인 | 다짐미흡 |

| 대 책 | 단면보수 |

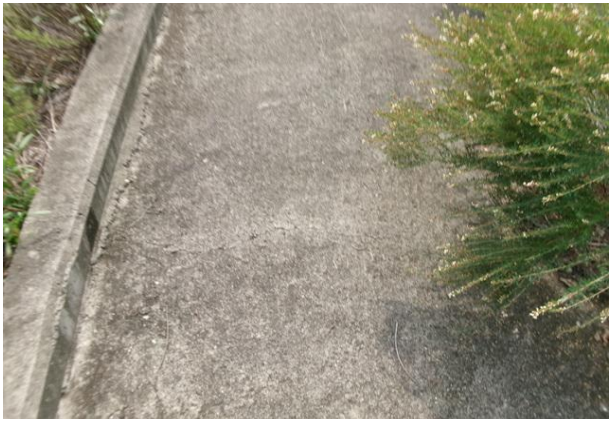
| 현 황 | 74.408k 소단배수로 균열(0.3/3.0) | 현 황 | 74.418k 소단배수로 균열(0.3/0.5) |
| 원 인 | 다짐미흡, 배수로 자중, 지표수 유입 | 원 인 | 다짐미흡, 배수로 자중, 지표수 유입 |

| 대 책 | 주입보수 | 대 책 | 주입보수 |

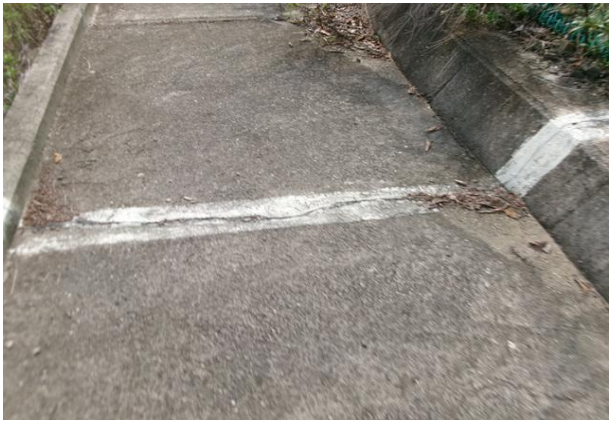
| 현 황 | 74.388k 소단배수로 균열(0.3/3.0) | 현 황 | 74.478k 소단배수로 균열(0.3/3.0*2EA) |
| 원 인 | 다짐미흡, 배수로 자중, 지표수 유입 | 원 인 | 다짐미흡, 배수로 자중, 지표수 유입 |

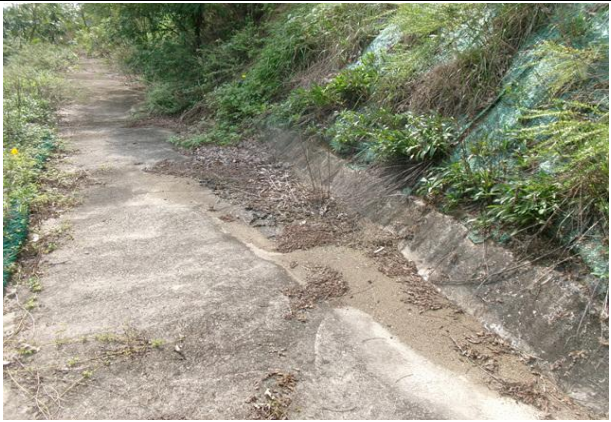
| 현 황 | 74.858k 소단배수로 토사퇴적(40.0*0.5*0.1) | 현 황 | 74.858k 소단배수로 토사퇴적(40.0*0.5*0.1) |
| 원 인 | 지표수유입, 표층유실 | 원 인 | 지표수유입, 표층유실 |

| 대 책 | 정비 | 대 책 | 정비 |

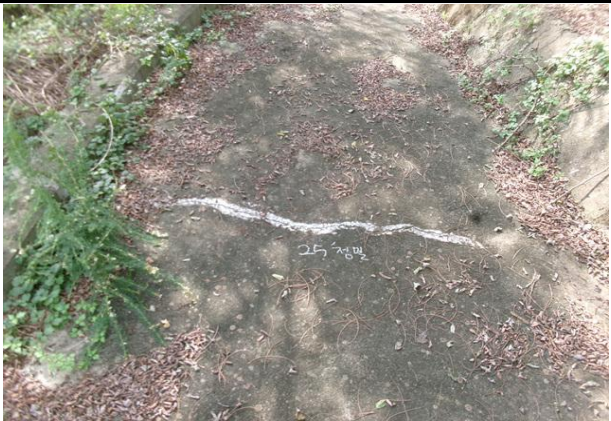
| 현 황 | 74.908k 소단배수로 균열(0.5/2.0) | 현 황 | 하단 사면 보통풍화(MW)~심한풍화(HW) |
| 원 인 | 다짐미흡, 배수로 자중, 지표수 유입 | 원 인 | 풍화 |

| 대 책 | 주입보수 | 대 책 | 주의관찰 |

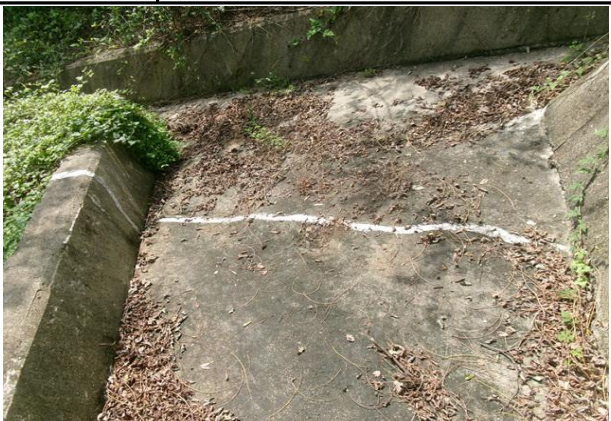
| 현 황 | 74.918k 산마루측구 균열 보수 | 현 황 | 하단 사면 보통풍화(MW)~심한풍화(HW) |
| 원 인 | 다짐미흡, 배수로 자중, 지표수 유입 | 원 인 | 풍화 |

| 대 책 | 주입보수 | 대 책 | 주의관찰 |

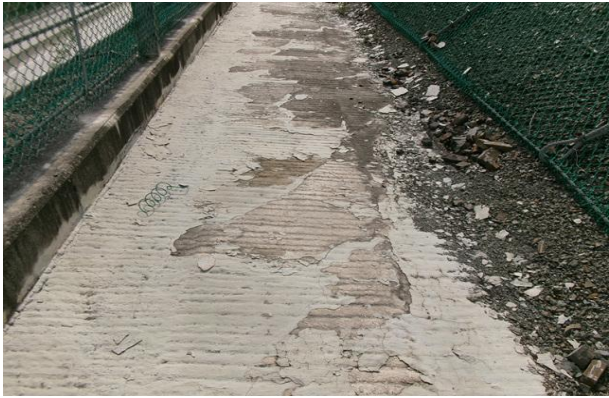
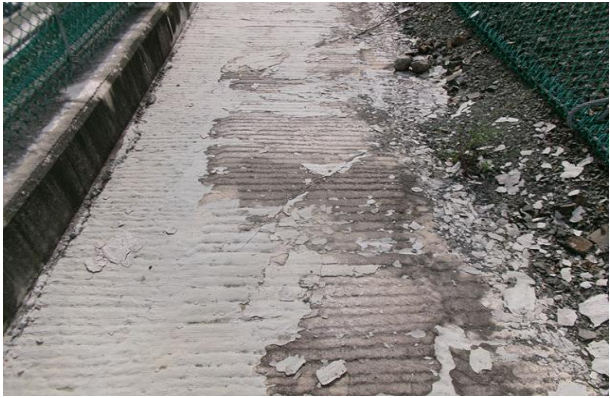
| 현 황 | 75.228k 소단배수로 균열(0.3/2.0) | 현 황 | 75.228k 소단배수로 균열(0.3/2.0) |
| 원 인 | 다짐미흡, 배수로 자중, 지표수 유입 | 원 인 | 다짐미흡, 배수로 자중, 지표수 유입 |

| 대 책 | 주입보수 | 대 책 | 주입보수 |

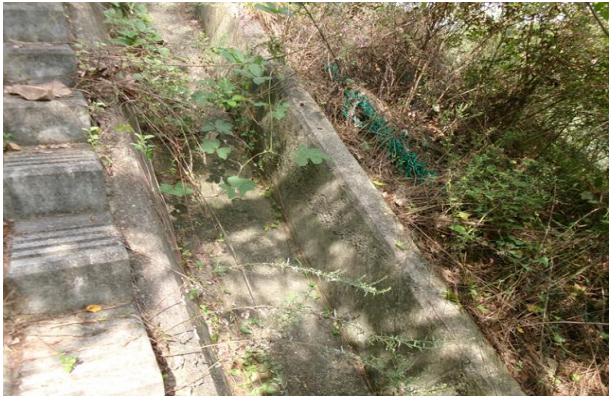
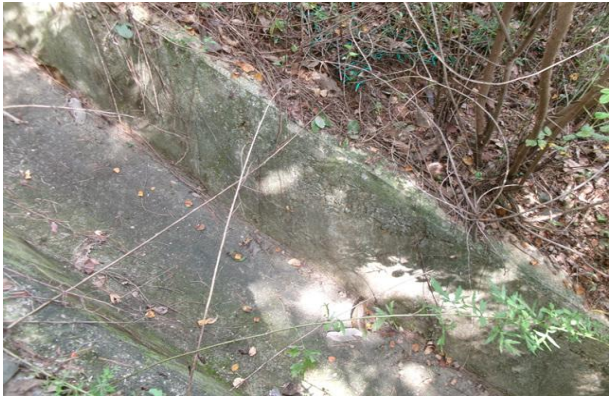
| 현 황 | 75.358k 산마루측구 재료분리(10*0.5) | 현 황 | 75.358k 산마루측구 재료분리(10*0.5) |
| 원 인 | 다짐미흡, 시공미흡 | 원 인 | 다짐미흡, 시공미흡 |

| 대 책 | 단면보수 | 대 책 | 단면보수 |

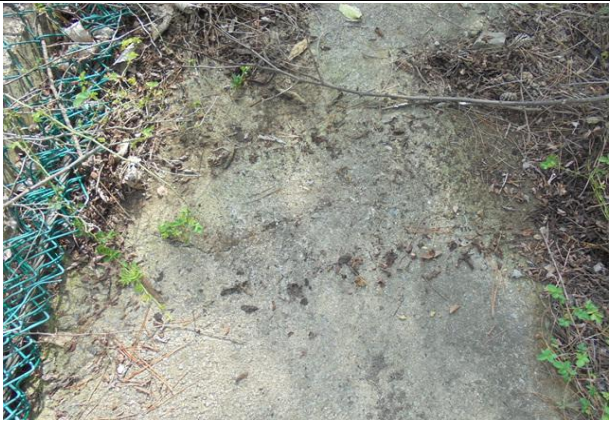
| 현 황 | 0.890k 소단배수로 균열(0.3/1.5) | 현 황 | 0.890k 소단배수로 균열(0.3/1.5) |
| 원 인 | 다짐미흡, 배수로 자중, 지표수 유입 | 원 인 | 다짐미흡, 배수로 자중, 지표수 유입 |

| 대 책 | 주입보수 | 대 책 | 주입보수 |

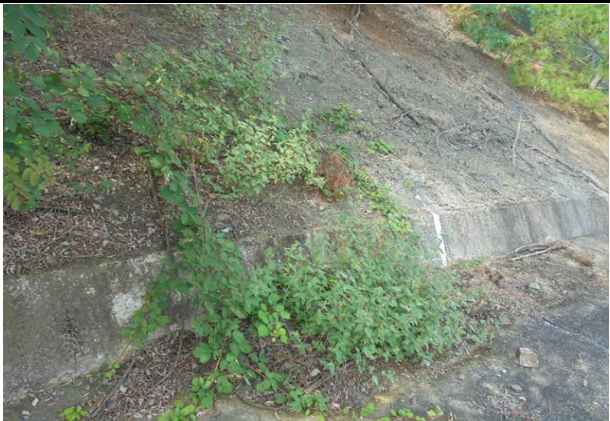
| 현 황 | 0.890k 소단배수로 토사퇴적(10*0.5) | 현 황 | 0.890k 소단배수로 토사퇴적(10*0.5) |
| 원 인 | 공용중 열화 등 | 원 인 | 공용중 열화 등 |

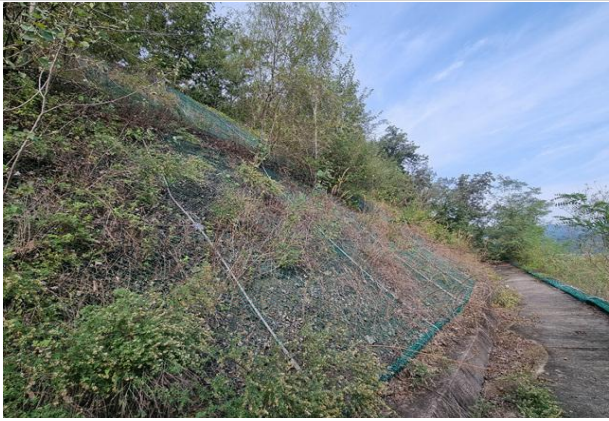
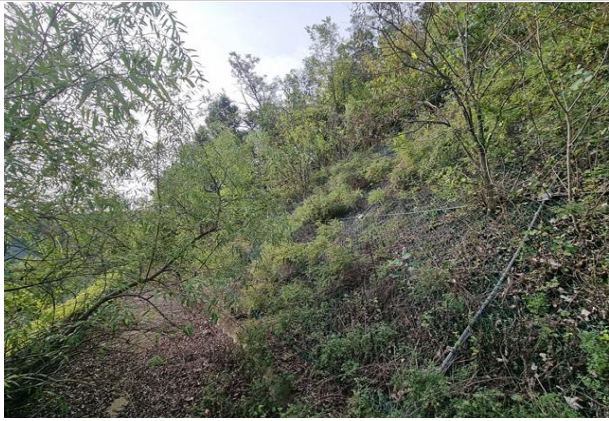
| 현황 | 상단 사면 심한풍화 | 현황 | 상단 사면 심한풍화 |
| 원인 | 풍화 | 원인 | 풍화 |

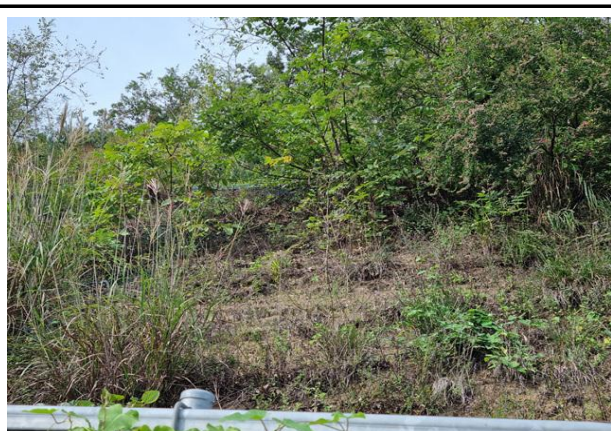
| 현 황 | R-D 0.470k 충전물유실(0.5*10.0) |
| 원 인 | 지표수유입, 풍화 |

| 대 책 | 주의관찰 후 조치 |

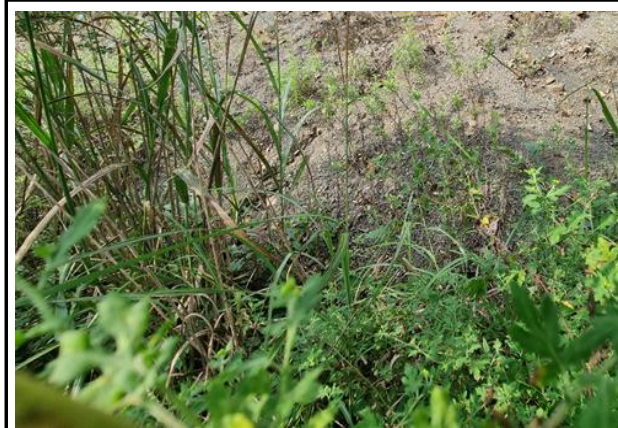
| 현 황 | R-D 0.420k 지하수유출(1.0) |
| 원 인 | 지하수위 상승 |

| 대 책 | 주의관찰 후 조치 |

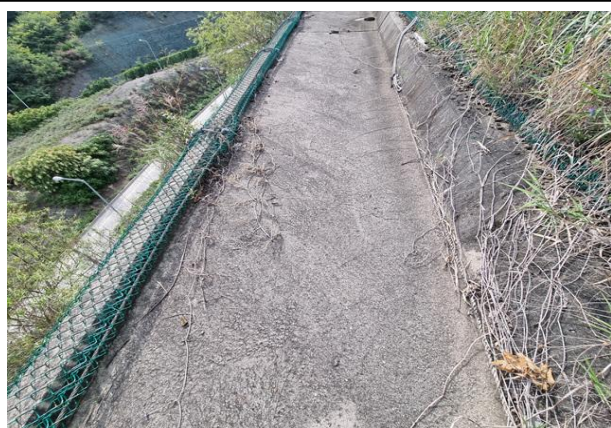
| 현 황 | R-D 0.380k 소단배수로 균열(0.3/2.0) |
| 원 인 | 다짐미흡, 배수로 자중, 지표수 유입 |

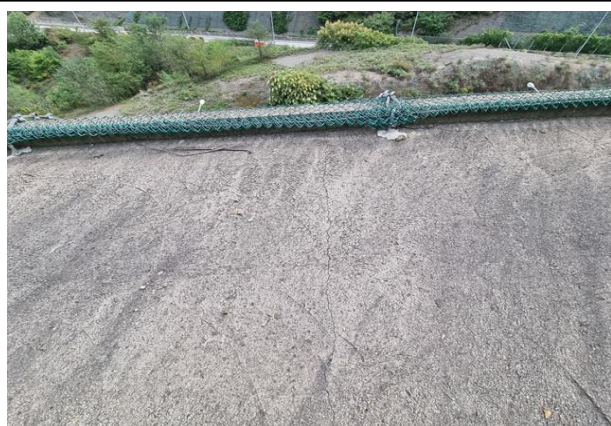
| 현 황 | R-D 0.400k 소단배수로 균열(0.3/2.0) |
| 원 인 | 다짐미흡, 배수로 자중, 지표수 유입 |

| 대 책 | 주입보수 |

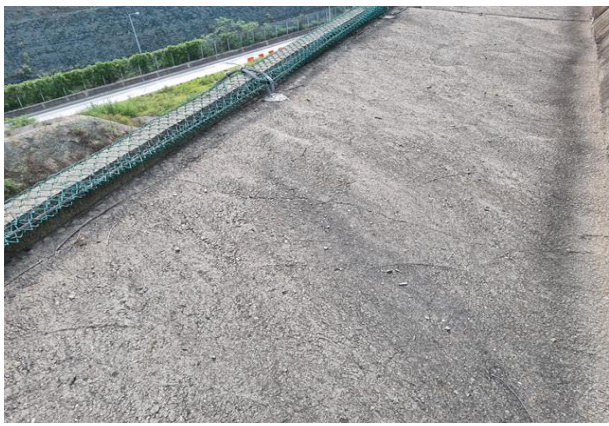
| 현 황 | R-D 0.410k 소단배수로 균열(0.3/2.0) | 현 황 | R-D 0.440k 소단배수로 균열(0.3/2.0) |
| 원 인 | 다짐미흡, 배수로 자중, 지표수 유입 | 원 인 | 다짐미흡, 배수로 자중, 지표수 유입 |

| 대 책 | 주입보수 | 대 책 | 주입보수 |

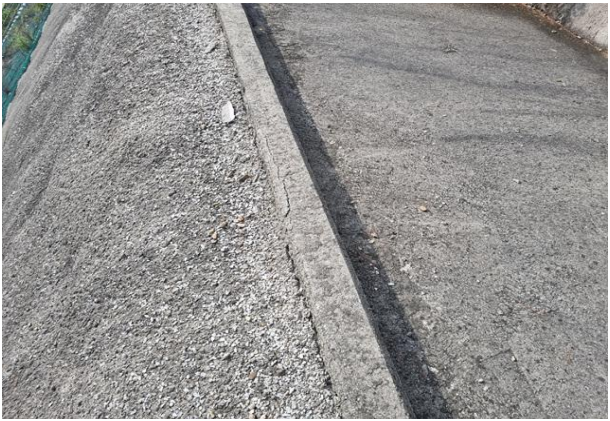
| 현 황 | R-A 1.200k 소단배수로충분리(0.4*1) | 현 황 | - |
| 원 인 | 다짐미흡, 배수로 자중, 지표수 유입 | 원 인 | - |

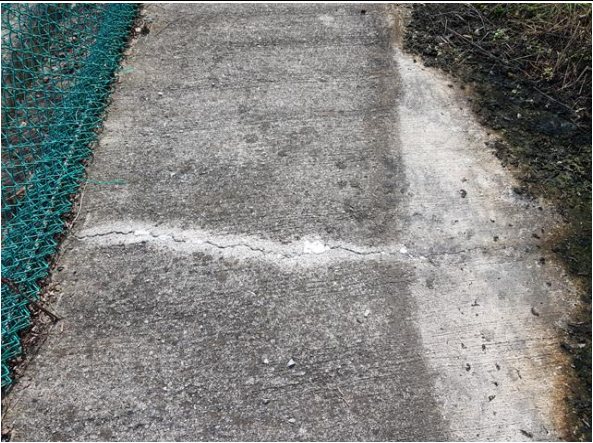
| 현 황 | 77.688k 소단배수로 균열(0.5/2.0) | 현 황 | 77.688k 소단배수로 균열(0.5/2.0) |
| 원 인 | 다짐미흡, 배수로 자중, 지표수 유입 | 원 인 | 다짐미흡, 배수로 자중, 지표수 유입 |

| 대 책 | 주입보수 | 대 책 | 주입보수 |

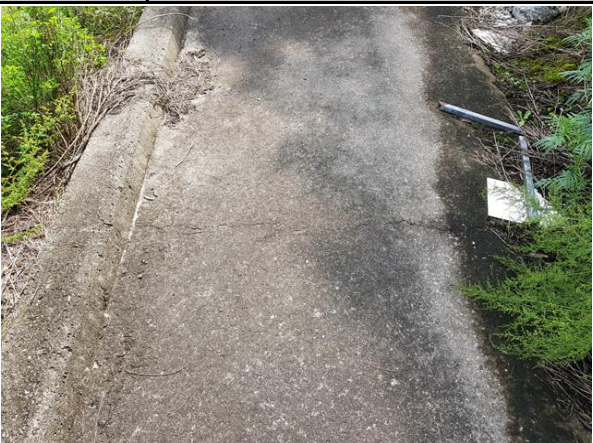
| 현 황 | 77.708k 소단배수로 균열(0.3/2.0) | 현 황 | 77.708k 소단배수로 균열(0.3/2.0) |
| 원 인 | 다짐미흡, 배수로 자중, 지표수 유입 | 원 인 | 다짐미흡, 배수로 자중, 지표수 유입 |

| 대 책 | 주입보수 | 대 책 | 주입보수 |

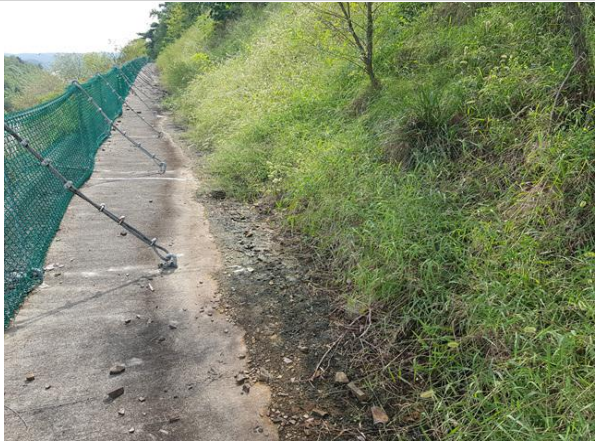
| 현 황 | 77.648k 소단배수로 토사퇴적(100*0.4*0.05) | 현 황 | 77.648k 소단배수로 토사퇴적(100*0.4*0.05) |
| 원 인 | 지표수 유입, 토사유실 | 원 인 | 지표수 유입, 토사유실 |

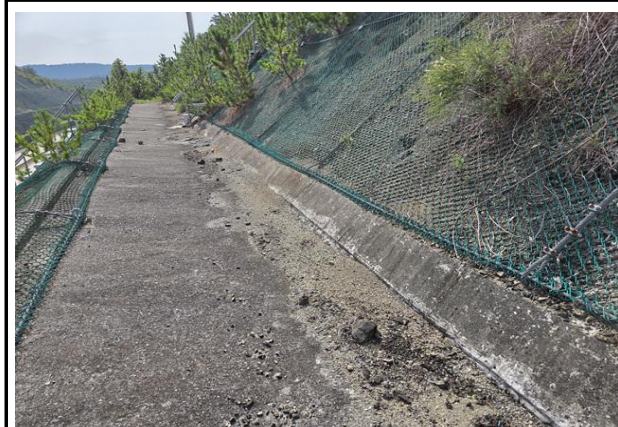
| 현 황 | 89.578k 소단배수로 토사퇴적(60.0*0.5*0.1) |
| 원 인 | 지표수유입, 표층유실 |

| 대 책 | 주입보수 |

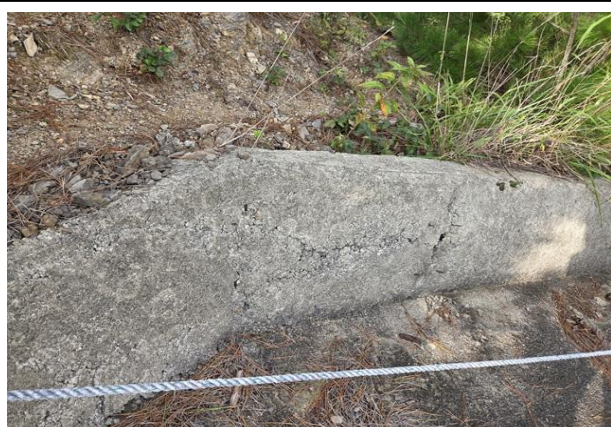
| 현 황 | 89.528k 산마루측구 재료분리(1.0*0.5) |
| 원 인 | 다짐미흡 |

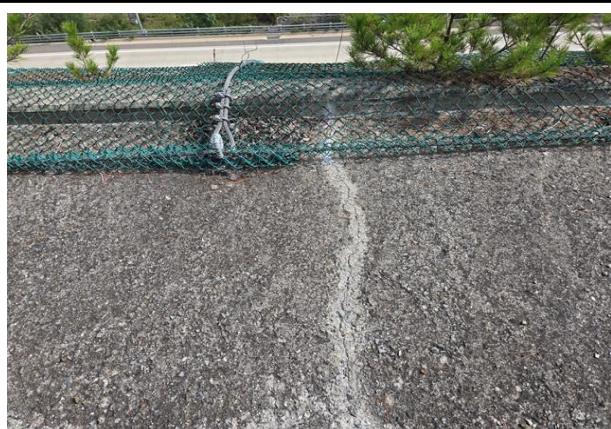
| 현 황 | 89.578k 소단배수로 균열(0.5/2.0) |
| 원 인 | 다짐미흡, 배수로 자중, 지표수 유입 |

| 대 책 | 주입보수 |

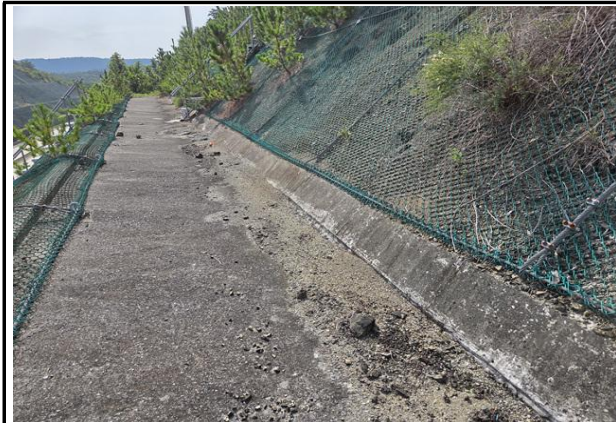
| 현 황 | 89.578k 소단배수로 토사퇴적(60.0*0.5*0.1) |
| 원 인 | 지표수유입, 표층유실 |

| 대 책 | 주입보수 |

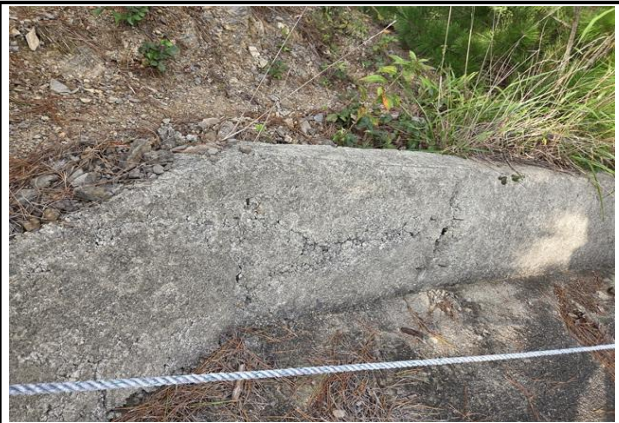
| 현 황 | 89.528k 산마루측구 재료분리(1.0*0.5) |
| 원 인 | 다짐미흡 |

| 대 책 | 단면보수 |

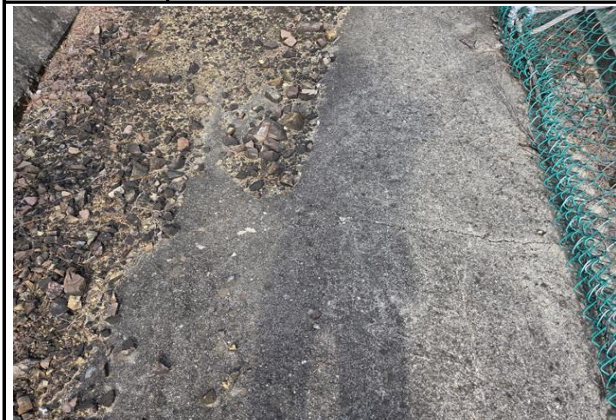
| 현 황 | 89.708k 소단배수로 균열(0.5/2.0) |
| 원 인 | 다짐미흡, 배수로 자중, 지표수 유입 |

| 대 책 | 균열보수 |

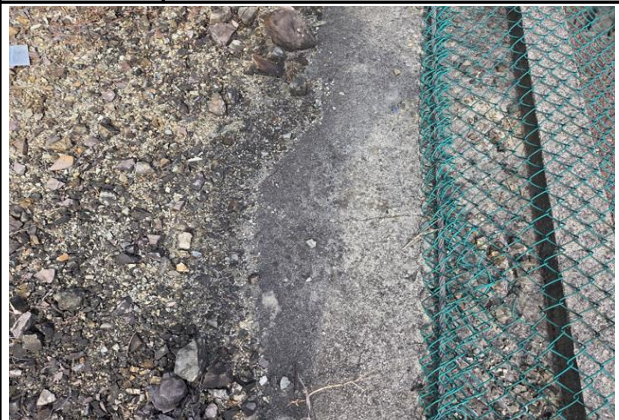
| 현 황 | 89.708k 소단배수로 균열(0.5/2.0) |
| 원 인 | 다짐미흡, 배수로 자중, 지표수 유입 |

| 대 책 | 균열보수 |

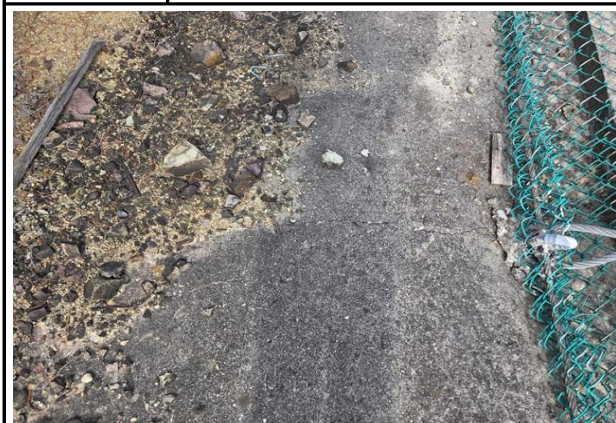
| 현 황 | 89.708k 소단배수로 균열(0.5/2.0) |
| 원 인 | 다짐미흡, 배수로 자중, 지표수 유입 |

| 대 책 | 균열보수 |

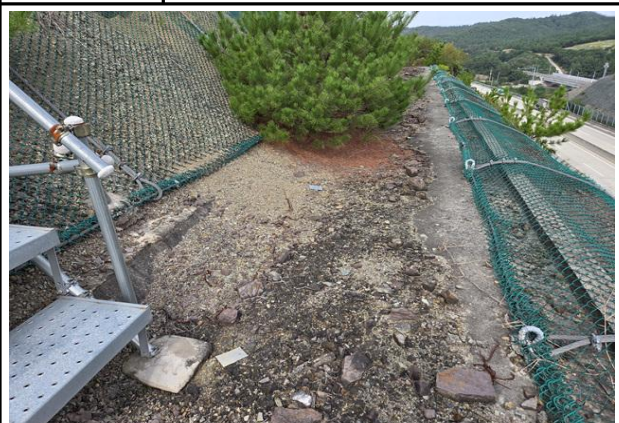
| 현 황 | 89.728k 소단배수로 토사퇴적(90.0*0.5*0.1) |
| 원 인 | 지표수유입, 풍화, 표층유실 |

| 대 책 | 청소 |

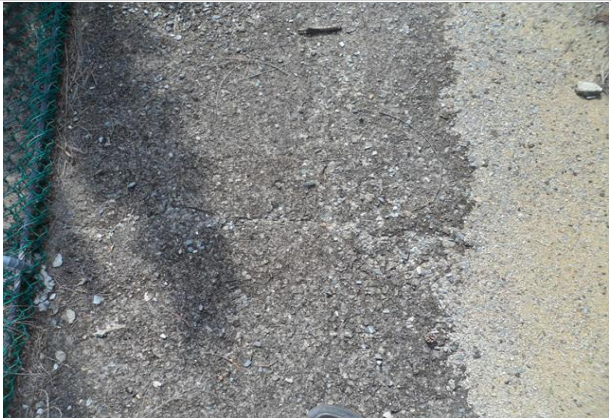
| 현 황 | 89.895k 소단배수로 균열(0.5/2.0) | 현 황 | 상단 사면 심한풍화 |
| 원 인 | 다짐미흡, 배수로 자중, 지표수 유입 | 원 인 | 풍화 |

| 대 책 | 균열보수 | 대 책 | 주의관찰 |

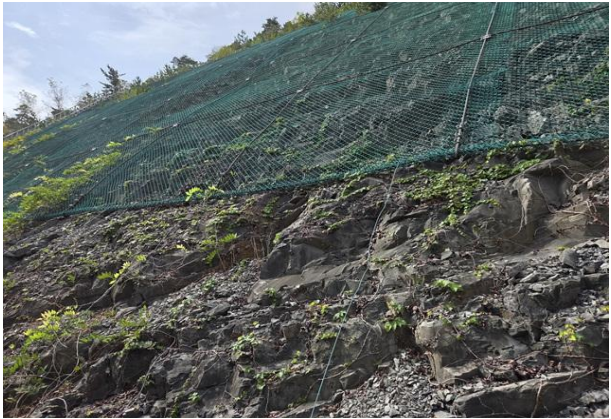
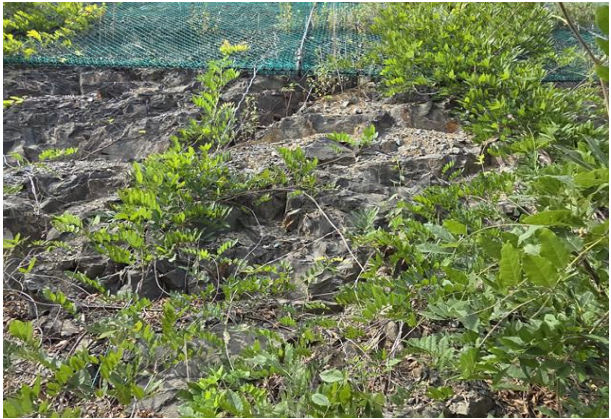
| 현 황 | 하단 사면 심한풍화 | 현 황 | 하단 사면 심한풍화 |
| 원 인 | 풍화 | 원 인 | 풍화 |

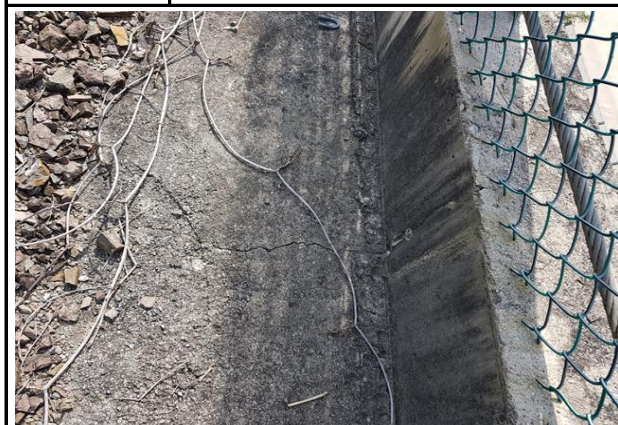
| 현 황 | 89.708k 소단배수로 균열(0.3/2.5) |
| 원 인 | 다짐미흡, 배수로 자중, 지표수 유입 |

| 대 책 | 주입보수 |

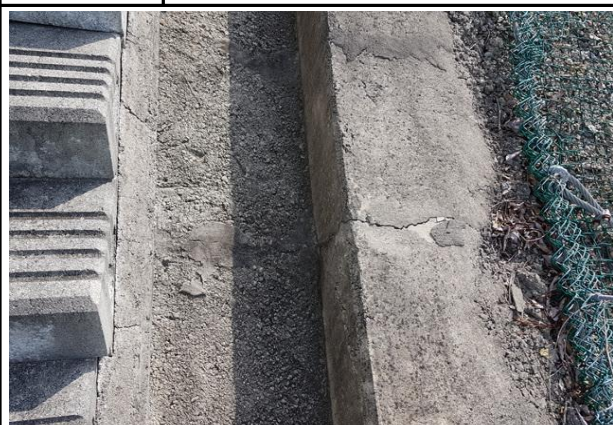
| 현 황 | 89.618k 산마루측구 균열(1.0/1.0) |
| 원 인 | 다짐미흡, 배수로 자중, 지표수 유입 |

| 대 책 | 주입보수 |

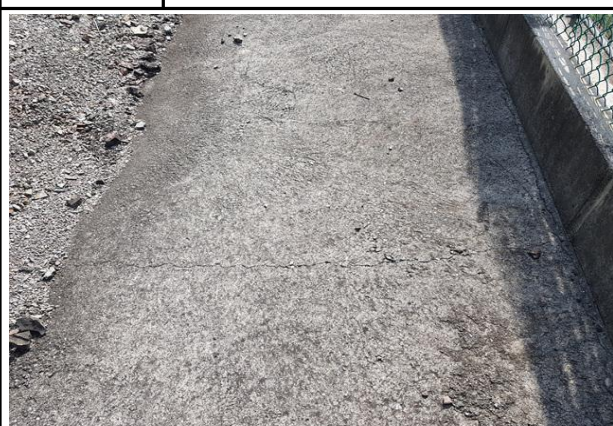
| 현 황 | 89.758k 소단배수로 균열(0.3/2.5) |
| 원 인 | 다짐미흡, 배수로 자중, 지표수 유입 |

| 대 책 | 주입보수 |

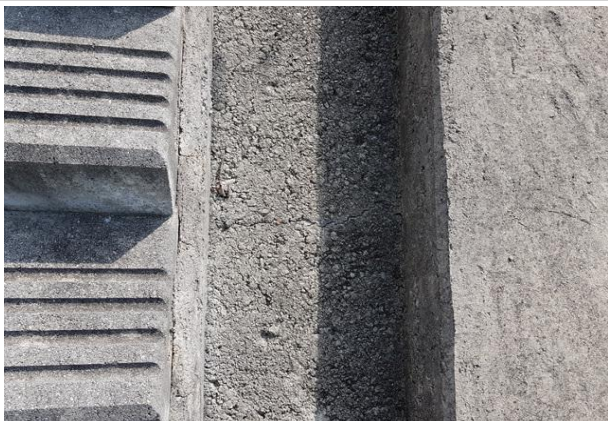
| 현 황 | 89.668k 소단배수로 토사퇴적(60.0*1.0*0.1) | 현 황 | 89.618k 산마루측구 균열(1.0/1.0) |
| 원 인 | 지표수유입, 심한풍화, 표층유실 | 원 인 | 다짐미흡, 배수로 자중, 지표수 유입 |

| 대 책 | 청소 | 대 책 | 주입보수 |

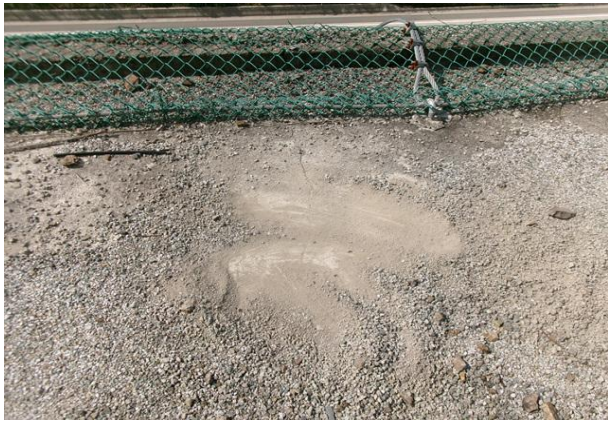
| 현 황 | 89.898k 소단배수로 균열(0.5/2.5) | 현 황 | 89.908k 소단배수로 균열(0.5/2.5) |
| 원 인 | 다짐미흡, 배수로 자중, 지표수 유입 | 원 인 | 다짐미흡, 배수로 자중, 지표수 유입 |

| 대 책 | 주입보수 | 대 책 | 주입보수 |

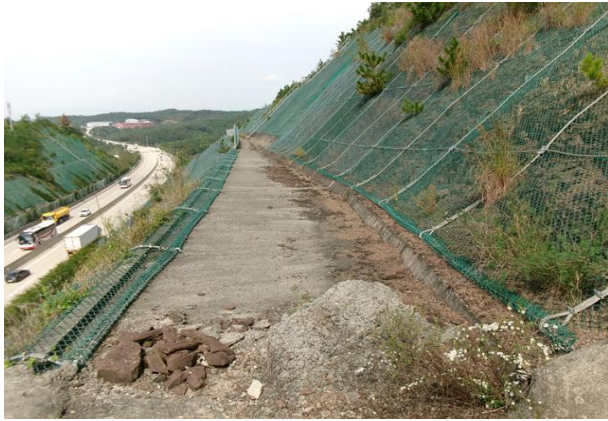
| 현 황 | 89.908k 소단배수로 균열(0.5/2.5) | 현 황 | 89.928k 소단배수로 토사퇴적(80.0*0.5*0.1) |
| 원 인 | 다짐미흡, 배수로 자중, 지표수 유입 | 원 인 | 지표수유입, 심한풍화, 표층유실 |

| 대 책 | 주입보수 | 대 책 | 청소 |

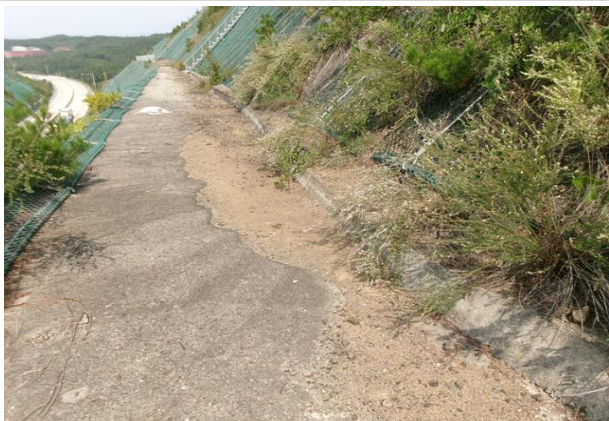
| 현 황 | 89.928k 소단배수로 균열(0.5/2.5) | 현 황 | 89.808k 소단배수로 토사 및 낙석퇴적(90.0*0.5*0.1) |
| 원 인 | 다짐미흡, 배수로 자중, 지표수 유입 | 원 인 | 지표수유입, 심한풍화, 표층유실 |

| 대 책 | 주입보수 | 대 책 | 청소 |

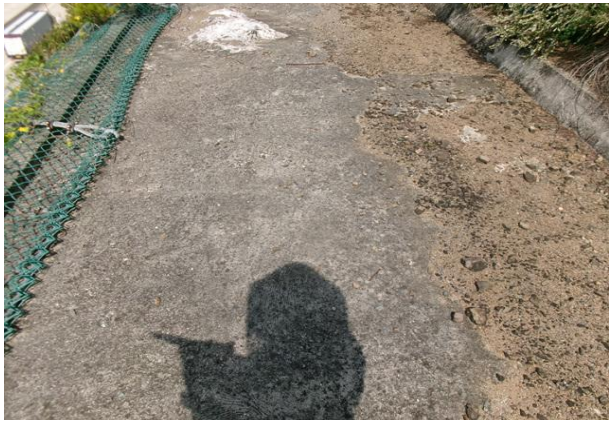
| 현 황 | 89.868k 수직도수로 균열(0.5/1.0) | 현 황 | 89.938k 소단배수로 균열(0.5/2.5) |
| 원 인 | 다짐미흡, 배수로 자중, 지표수 유입 | 원 인 | 다짐미흡, 배수로 자중, 지표수 유입 |

| 대 책 | 주입보수 | 대 책 | 주입보수 |

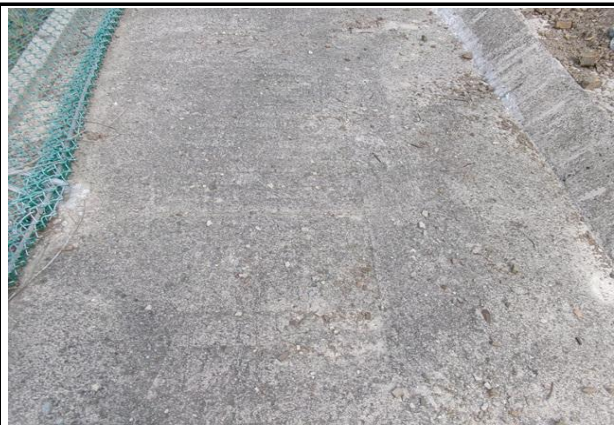
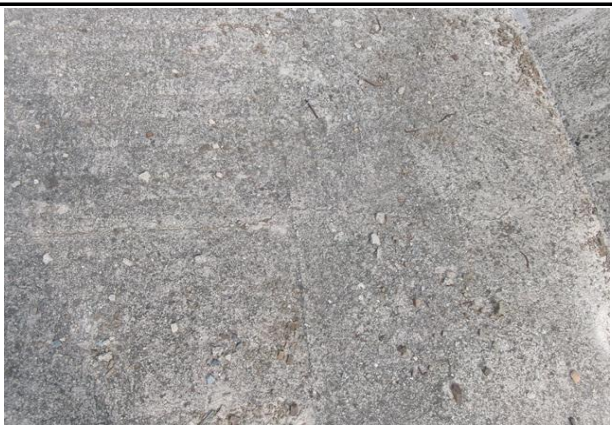
| 현 황 | 90.988k 소단배수로 균열(0.3/2.5) | 현 황 | 90.988k 소단배수로 균열(0.3/2.5) |
| 원 인 | 다짐미흡, 배수로 자중, 지표수 유입 | 원 인 | 다짐미흡, 배수로 자중, 지표수 유입 |

| 대 책 | 주입보수 | 대 책 | 주입보수 |

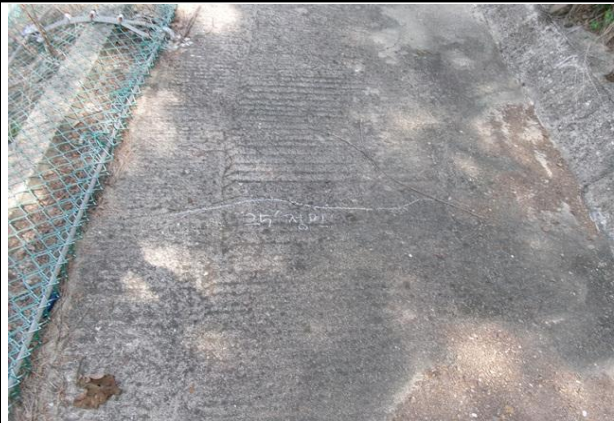
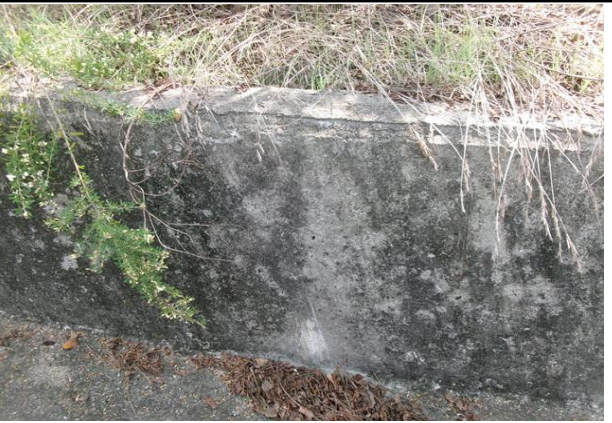
| 현 황 | 91.058k 소단배수로 균열(0.3/2.5) | 현 황 | 91.128k 소단배수로 균열(0.3/2.5) |
| 원 인 | 다짐미흡, 배수로 자중, 지표수 유입 | 원 인 | 다짐미흡, 배수로 자중, 지표수 유입 |

| 대 책 | 주입보수 | 대 책 | 주입보수 |

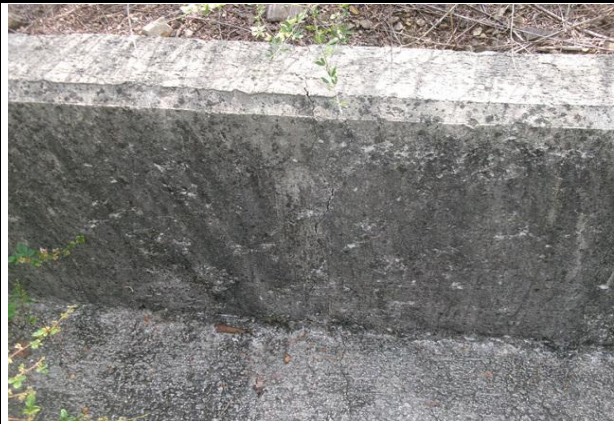
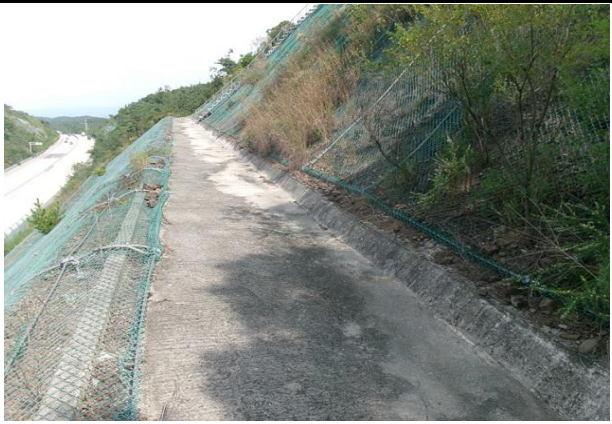
| 현 황 | 91.128k 소단배수로 균열(0.3/2.5) | 현 황 | 91.038k 소단배수로 토사퇴적 보수 |
| 원 인 | 다짐미흡, 배수로 자중, 지표수 유입 | 원 인 | - |

| 대 책 | 주입보수 | 대 책 | - |

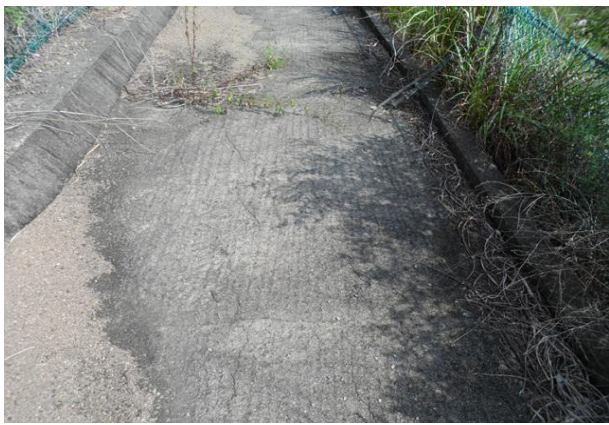
| 현 황 | 소단배수로 망상균열(2.0*200.0) | 현 황 | 소단배수로 망상균열(2.0*200.0) |
| 원 인 | 건조수축 | 원 인 | 건조수축 |

| 대 책 | 주의관찰 후 조치 | 대 책 | 주의관찰 후 조치 |

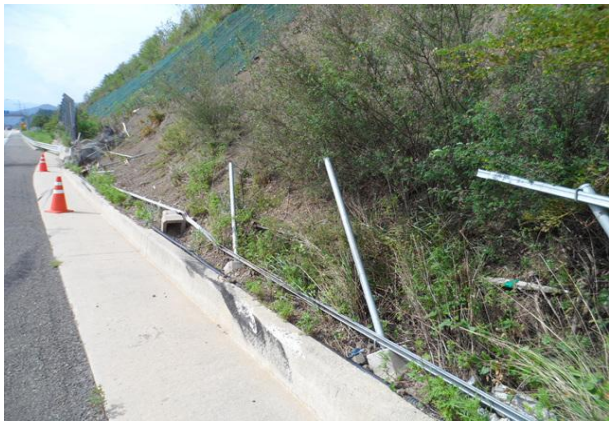
| 현 황 | 91.788k 울타리 파손(40m) | 현 황 | 91.788k 울타리 파손(40m) |
| 원 인 | 차량충돌 | 원 인 | 차량충돌 |

| 대 책 | 교체 | 대 책 | 교체 |

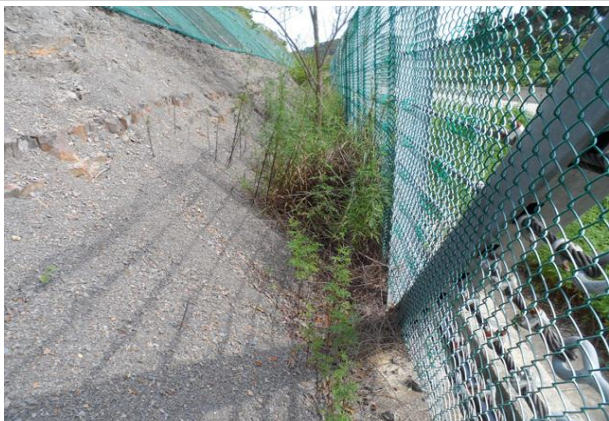
| 현 황 | 하단 사면 심한풍화 | 현 황 | 하단 사면 심한풍화 |
| 원 인 | 풍화 | 원 인 | 풍화 |

| 대 책 | 주의관찰 | 대 책 | 주의관찰 |
