# 현장조사 및 시험

## 제3장 현장조사 및 시험

본 과업 대상 시설물인 탄천교는 경기도 성남시 수정구 사송동 일원 분당수서로 상에 위치하며 총 연장  $L = 250.0\text{ m}(50.0+3@50.0+50.0)$ , 폭  $B=28.3\text{ m}$ (왕복 6차로)인 도로교량으로 1993년 08월에 준공되어 약 30년 정도 공용중인 구조물이다.

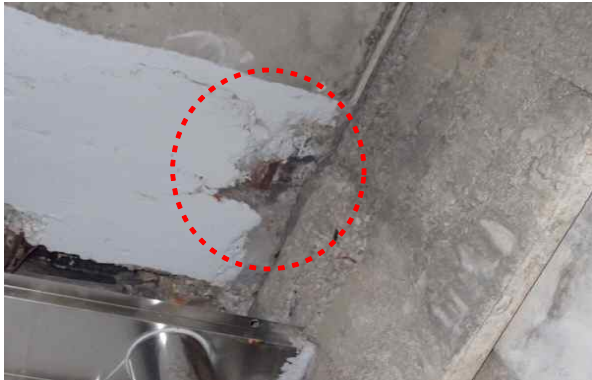
| 박락 및 철근노출 (상행 S1 LC) | 보수부 박락 (하행 S5 LC) |

- 바닥판에서 조사된 균열은 대부분 교축 직각방향의 폭 0.1mm~0.2mm의 균열로 전반적 기 점 검사와 동일하게 조사되었으며 발생위치, 형태 등을 고려하였을 때 콘크리트 재료적 특성인 수축거동(온도수축, 건조수축)에 의한 균열로 판단된다. 현재 균열부 표면에서 누수, 백태는 없는 상태이나 균열부 우수침투, 구조물의 장기적 내구성 확보를 위하여 열화인자의 유입차단을 위한 보수가 바람직 할 것으로 판단된다.
- 균열부 백태는 방호벽과 바닥판 접합부 국부적 누수 및 장기간 외기노출(우천시 균열부 수분침투)에 의한 것으로 조사당시 경미한 상태로 확인되었으나, 손상진전의 방지차원에서 보수가 필요하다.
- 박락 및 철근노출, 파손, 보수부 박락은 주로 시·중점 지점부의 단부측에서 조사되었으며, 이는 신축이음 누수 또는 교체시 충격, 물받이 설치시 충격, 중조인트 누수, 공용기간 증대에 따른 보수시기 도래 등에 의해 발생한 손상들로, 장기간 방치시 지속적인 우수의 접촉은 철근부식 및 팽창의 원인이 된다. 바닥판 하면에서 조사된 단면손상에 대하여 장기적 내구성 확보를 위하여 단면보수, 단면보수(방청) 등 보수가 필요하다.

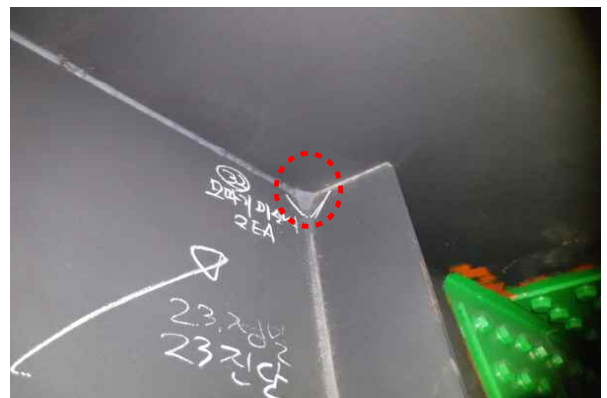
내부 스켈럽부 모따기 누락 (하행 S1 G1 LW)

- 강재변형은 발생위치 및 경간의 인접부재 및 보강재에는 조사되지 않은 것으로 보아 공용중 발생한 손상이 아닌 거더 거치시 발생한 시공결함(외부충격)에 의한 것으로 판단된다. 강재변형부 근접 상세조사 결과, 용접부 주변 도장손상, 용접선 균열 등이 없는 상태로 손상발생 위치, 발생 현황 등을 고려하였을 때 비진행성 결함으로 정기적인 점검을 통한 주의관찰이 요구된다.
- 모따기 누락, 보강재 누락 등은 전경간에 걸쳐 다수 조사되었으며, 결함부 주변 외관조사 결과 인접부재 균열, 좌굴(복부판 및 수평보강재 등), 도장손상 등은 발생되지 않은 상태이다. 또한, 수직 및 수평보강재는 주부재가 아닌 보조부재이며, 구조물의 공용연수(약 30년) 등을 고려한다면 현재 보수를 실시하기 보다 지속적인 주의관찰을 실시하고 향후 손상부 주변 변형, 변위 등의 발생시 이에 상응 대책검토가 필요하다.
- 거더 내부의 용접부에는 용접불량 및 기공 등이 조사되었으며, 국부적으로 용접부 균열 및 누락이 조사되었다. 이는 시공불량에 의한 것으로 「강도로교 상세부설계지침, 2006」에 따라 용접부 균열 및 누락에 대해서는 재용접을 실시하여야 하나 용접 균열

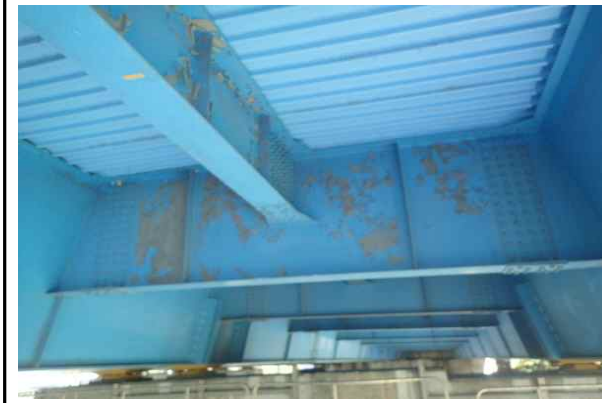
가로보 도장박리 (상행 S4)

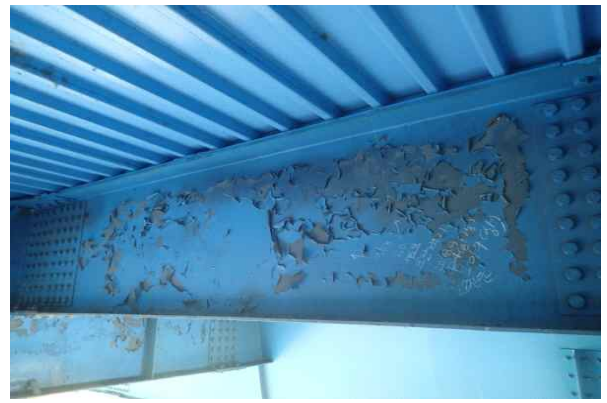
세로보 도장박리 (상행 S5)

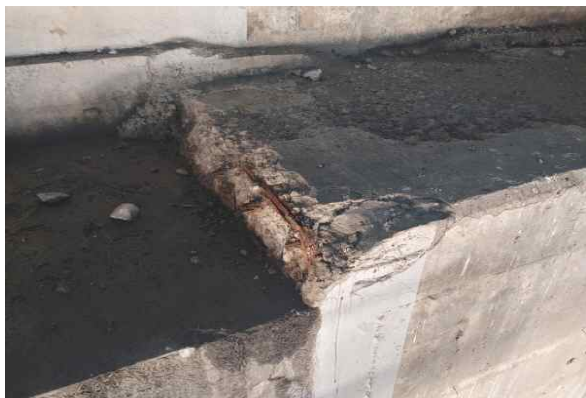
벽체 철근노출 (하행 A2)

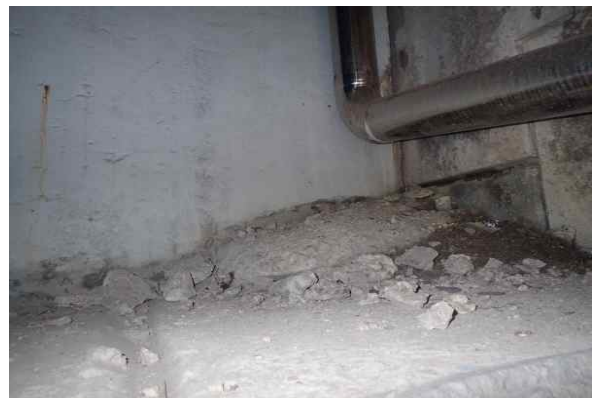
벽체 폐자재 적치 (상행 A1)

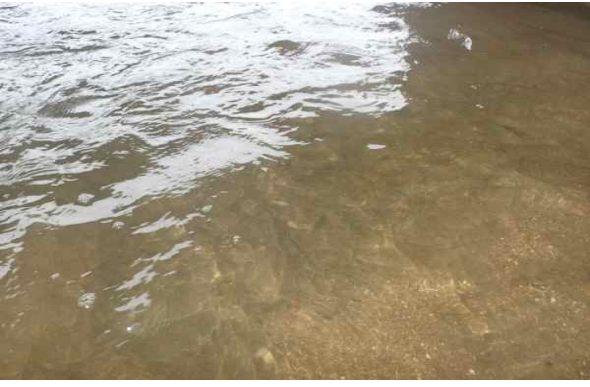
| 상행 세굴방지공 외관상태 양호 | 하행 세굴방지공 경미한 침식 |

- 금회 정밀안전진단에서 측정한 수중교각부 주변의 수심은 상행 10cm, 하행 20~28cm 정도로 전회차(상행: 10~15cm, 하행: 10~20cm)와 비교시 수심의 큰 변화는 없는 것으로 검토되었다.
- P3 상·하행 기둥 주변에는 세굴방지공(무근 콘크리트)이 시공되어 있으며, 그중 하행의 세굴방지공 상단은 기둥 하단부와 동일하게 침식이 발생한 것으로 조사되었다. 다만, 골재 노출 정도가 경미하여 기능적 역할에는 문제가 없을 것으로 판단되므로 주의관찰이 요구되고 세굴방지공 주변부는 세굴 발생이 없는 양호한 상태로 조사되었다.

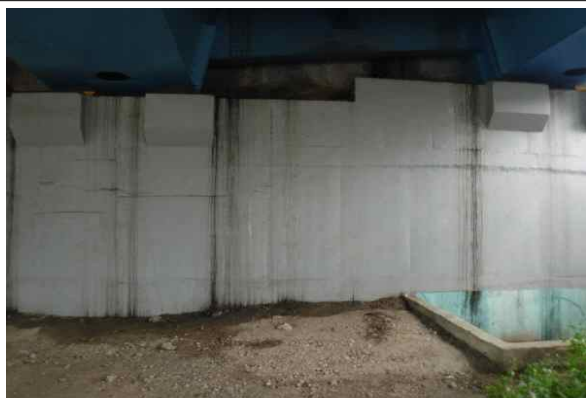
본체 누수 (하행 A1)

- 신축이음 장치는 전반적으로 공용기간 증가에 따른 기능저하(누수, 고무재 고정철물 파손, 단차, 유간토사퇴적, 식생)가 진전되고 있으며 이로 인한 2차손상(콘크리트 열화, 강재 부식 등)이 유발되고 있는 상태이다. 신축이음 교체 이력 확인 결과 상행 2003년, 하행 2017년에 신축이음 교체를 실시한 것으로 확인되었다.

- 현재 신축이음 본체는 기 점검과 동일하게 단차가 조사된 상태로 단차 발생량은 전차 이후 2~3mm 정도 진행된 14~20mm(상행 A1), 5~10mm(하행 A1)로 측정되었으며, 단차에 따른 상부 통행차량의 충격음이 발생하고 있다. 또한 하부는 누수에 따른 2차손상(바닥판 및 교대 박락/철근노출, 거더 단부 부식)이 유발되고 있으며, 장기간 방치시 구조물의 내구성 저하초래, 보수이력, 공용년수 등을 고려하여 보았을 때 현재 신축이음부에 대한 교체를 실시하여 구조물의 정상적인 신축거동과 장기적 내구성 확보하도록 한다.

- 신축이음의 장기 공용 내구성 확보를 위해 강재 Type의 강뿔거형을 제안한다. 또한, 현재 신축이음 누수가 발생되고 이로 인한 2차손상이 발생되고 있는 상태이고 하부공간이 협소하여 배수식보다는 비배수식 신축이음을 제안한다.
- 강재의 비배수식 신축이음의 시공시 신축이음부의 전폭에 대한 일괄 시공이 가장 유리하나 교통제한 특성상 분절식 시공이 불가피하므로 시공시 강재이음부 및 지수재이음부 등에 대해 주의시공을 통한 비배수식 신축이음의 누수 결함이 발생되지 않도록 주의시공을 요한다.

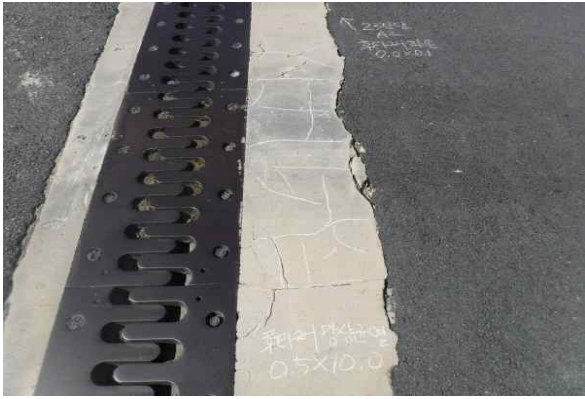
| 후타재 망상균열 및 파손 (상행 A2) | 본체 단부 식생 (상행 A2) |

◦ 후타재에 발생한 균열, 망상균열, 파손, 마모는 초속경 콘크리트 타설 후 교통개방 시간 부적절, 재료적인 특성에 의한 급결작용, 장기공용으로 인한 노후화 및 주행차량의 윤하중, 충격 등으로 인하여 발생되었으며 현재 주행차량의 주행성 저하요인은 미미한 것으로 판단되며, 향후 후타재의 파손, 단차 등 후타재의 손상 진전 시 재시공 등의 조치가 적절할 것으로 판단된다.

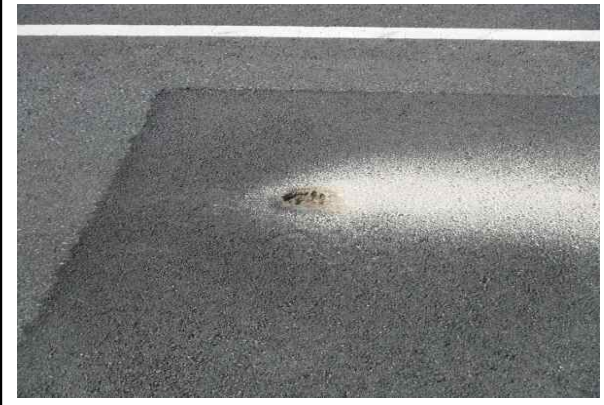
| 포트홀, 방수층 소실 (상행 S5) | 보수미흡 (하행 S3) |

- 교면포장에서 조사된 손상은 전반적 공용기간 증가와 아스팔트의 재료적인 특성, 하절기 온도상승, 차량의 통행빈도 과다 등에 의한 복합적인 요인으로 발생한 것으로 판단된다.
- 조사일 현재 교면포장 손상부를 통하여 거더 내부로 교면수가 유입되어 누수흔적, 볼트 부식이 조사된 상태이다. 구조물의 사용성 및 내구성 확보를 위하여 포트홀, 보수미흡, 소성변형, 파손 등의 손상들에 대해 손상의 확대, 방수층 파손부를 통한 우수유입 방지를 위하여 소파보수(방수)를 실시함이 바람직 할 것으로 판단된다.
- 그 외 조사된 아스콘 균열, 망상균열 등은 차량의 주행성에 미치는 영향이 미미하므로 현 시점의 보수 보다는 정기적인 점검을 통해 변위여부 및 보수시기를 결정하고 적절한 보수공법을 선정하여 보수하는 것이 효율적인 것으로 판단된다.
- 채수는 갓길측에서 조사되었으며 우천시 국부적인 구배불량에 따른 것으로 조사일 현재 채수 주변 토사퇴적 등은 조사되지 않은 상태로 정기적인 점검을 통하여 주의관찰이 필요하다.
- 시점 점속도로에서 조사된 이음부 이격이 조사되었고, 시공시 점속슬래브 다짐부족, 공용기간 증대 등에 의해 발생한 것으로 판단된다. 점검당시 차량주행에는 문제가 없을 것으로 판단되며, 주의관찰 실시 후 향후 재포장 시 또는 신축이음 교체시 정밀한 품질관리 가 필요할 것으로 판단된다.

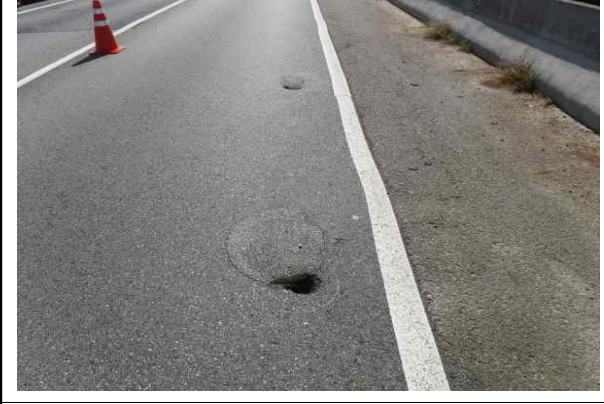
| 보수미흡 (하행 S5) | 파손 (하행 S5) |

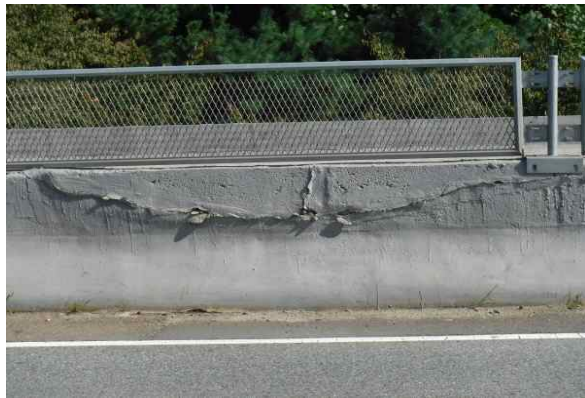
중앙분리대 박리 (S5)

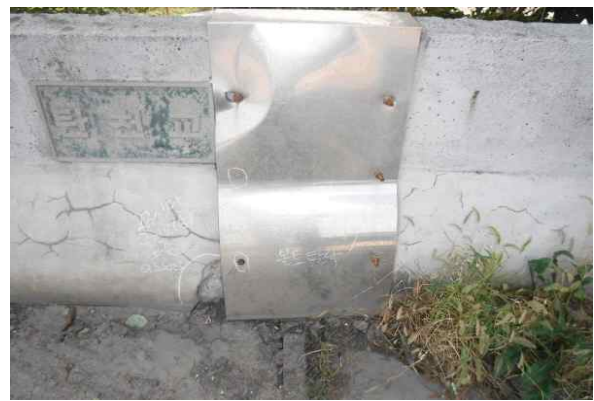
차수판 변형 (상행 A1)

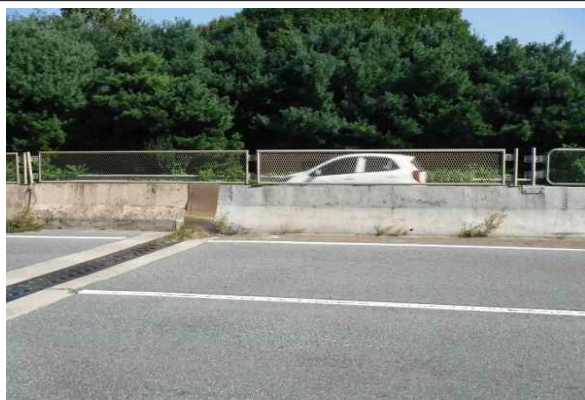
방현망 고정상태 등 양호

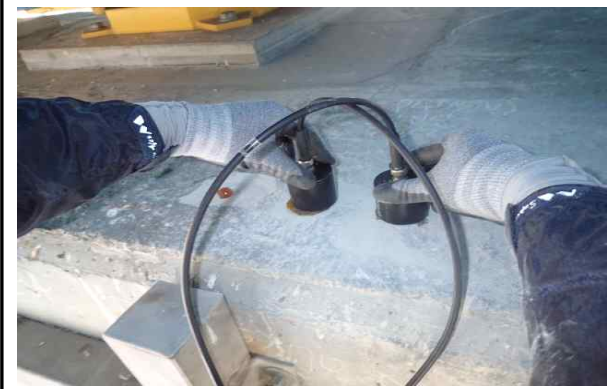
| 균열깊이 조사 | 염화물 시료채취 |

균열깊이 측정 결과, P2는 78mm(피복), 122.0mm(균열깊이), P4는 160mm(피복), 138.9mm(균열깊이)로 P2는 피복을 초과한 상태이고 P4는 균열깊이가 철근부에 근접한 상태로 측정되었다. 따라서, cw=0.3mm이상 균열에 대해서는 철근 부식 방지를 위해 주입보수를 실시하는 것이 바람직하다.
