# 현장조사 및 시험

## 제3장 현장조사 및 시험

본 과업 대상 시설물인 상적교는 경기도 성남시 수정구 상적동 일원 분당내곡로 상에 위치하며 총 연장  $L = 180.0 \text{ m}$  ( $55.0 + 70.0 + 55.0$ ), 폭  $B = 28.6 \text{ m}$  (왕복 6차로)인 도로교량으로 1994년 11월에 준공되어 약 29년 정도 공용중인 구조물이다.

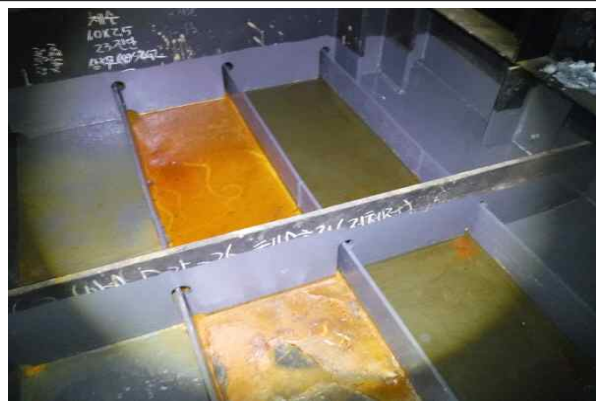
내부 P2 지점부 주변 체수 (상행 S2 G2 LF)

- 거더 내부에서 조사된 누수 및 체수, 부식은 교대 단부 및 Splice부를 통해 유입되는 우수에 의한 것으로 조사된 부식에 대해서는 진전을 방지하기 위한 채도장이 필요하고 Splice부 상부 교면포장 외관 상태는 조사결과, 보수미흡, 중차량 통행에 의해 포트홀이 발생하였고 바닥판이 노출된 상태로 방수층이 소실된 것으로 확인되었다. 따라서 거더 내부 녹발생 및 부식부는 채도장과 더불어 우수 차단을 위해 포장 불량 부위의 보수가 선행되어야 할 것이다.

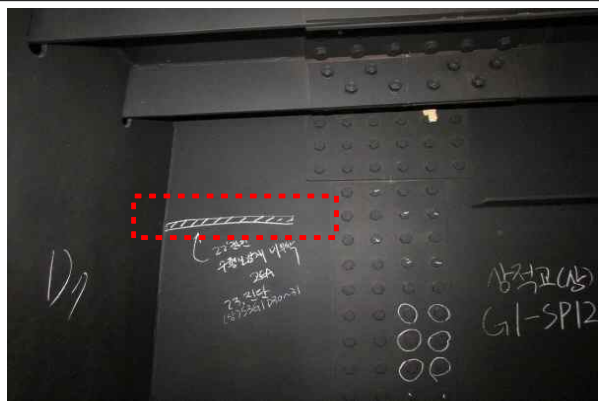
내부 복부 수평보강재 미부착 (상행 S3 G1 LW)

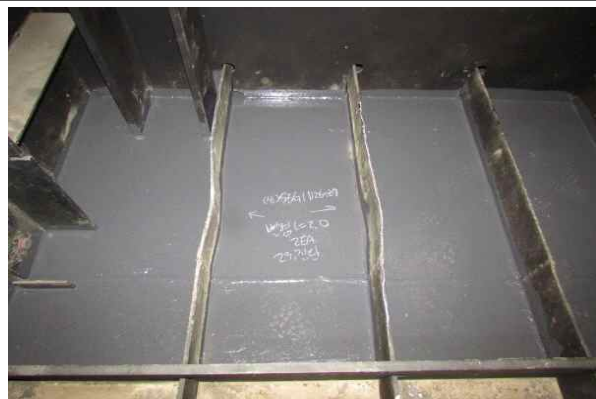
내부 종리브 변형 (상행 S3 G1 LF)

- 거더 내부에서 조사된 보강재 및 종리브 변형, 천공 오류 등은 외부 충격 및 천공에 의한 손상으로 이로 인한 부재의 균열 및 추가 손상은 없는 것으로 조사되어 현 상태로 유지관리하며 지속적인 점검이 필요할 것이다.
- 종리브 변형이 발생한 위치 및 부재에 대한 검토 결과, 인장부에서도 다수의 변형이 조사되었으며, 주부재인 상·하부플랜지 및 복부의 상태는 양호한 것으로 확인되어 압축력에 의한 변형은 아닌 것으로 판단되며, 발생되어 있는 형상, 위치 등을 감안할 때, 진행성이 있는 구조적인 결함은 아닌 것으로 판단된다. 따라서 종리브 변형은 구조적 손상이 아닌 시공 시 제작 불량 및 용접열에 의한 손상으로 차기 점검 및 진단 시 진행성 여부를 판단하는 것이 바람직할 것이다.

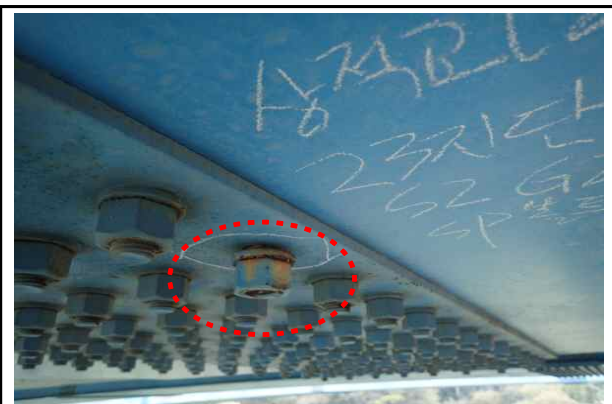
| <p>외부 볼트 체결불량(폴림) (상행 S2 G2 LF)</p> | <p>외부 변형 (상행 S1 G2 LF)</p> |

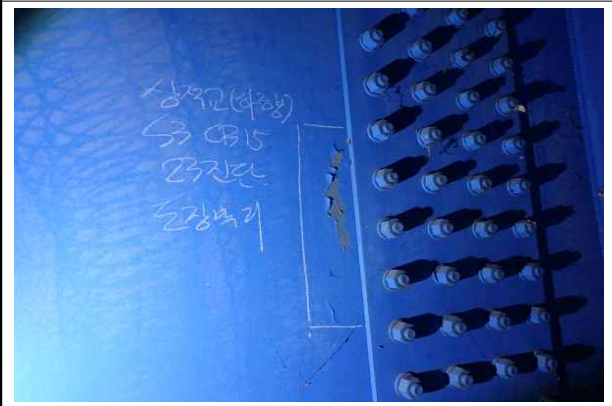
| <p>가로보 도장박리 (하행 S3)</p> | <p>세로보 도장박리 (상행 S3)</p> |

- 가로보 및 세로보에서 조사된 녹발생 및 부식, 도장박리, 변형은 거더 외부와 동일하게 습윤한 환경에 지속적으로 노출되고 신축이음 누수 등의 영향이 원인으로 판단되며, 녹발생 및 부식, 도장박리 발생부에 대해서는 내구성 확보를 위해 재도장이 필요한 실정이다.

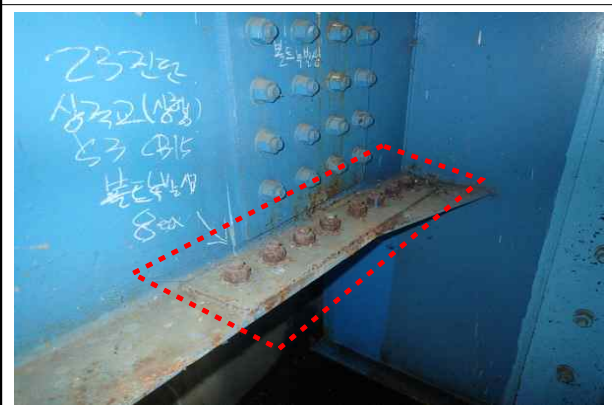
| <p>가로보 볼트 녹발생 (상행 S3)</p> | <p>세로보 녹발생 (상행 S2)</p> |

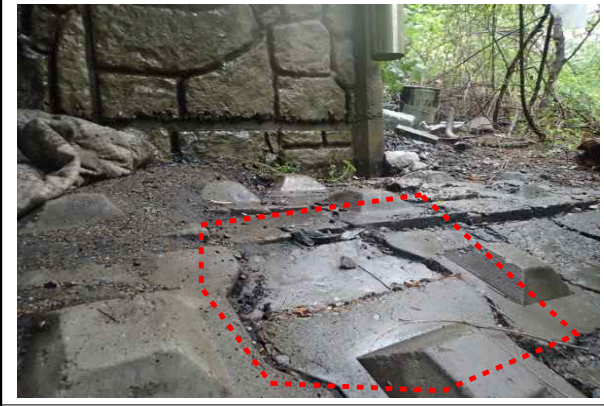
| <p>교대 법면 블록침하 (하행 A2) → 25mm</p> | <p>교대 벽체 토사퇴적 (하행 A2)</p> |

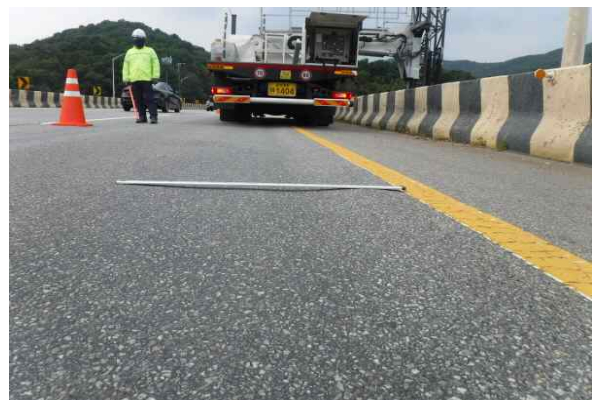
소성변형 (상행 S1) → 20mm

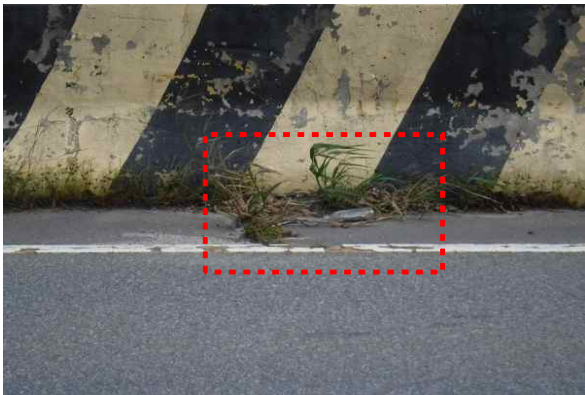
| 배수구 막힘 (하행 S1) | 배수관 탈락 (상행 S1) |

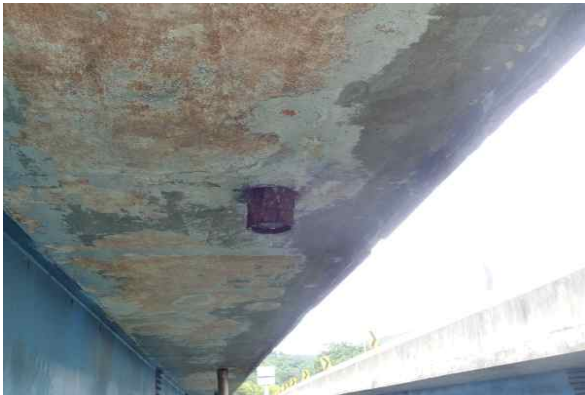
| 배수관 탈락 (하행 S1) | 배수관 길이부족 (상행 P1) |

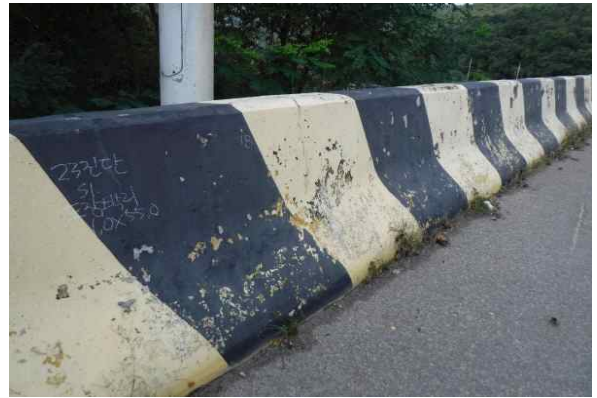
방호벽 도장박리 (하행 S1)

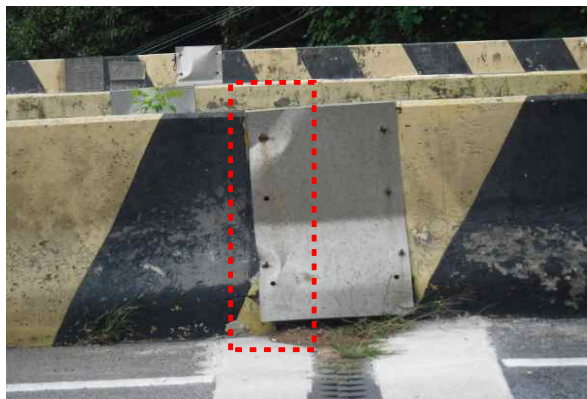
차수판 변형 및 볼트탈락 (상행 A2)

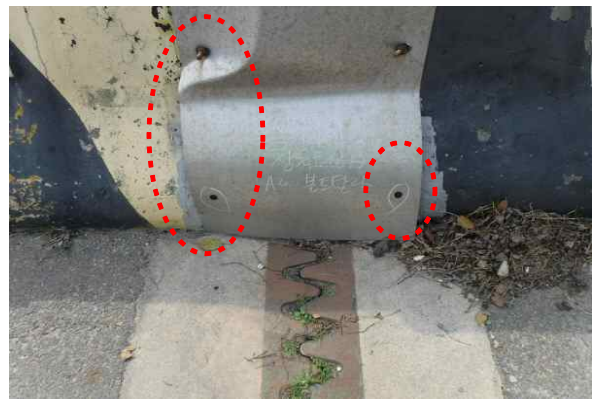
차수판 변형 및 볼트탈락 (하행 A2)

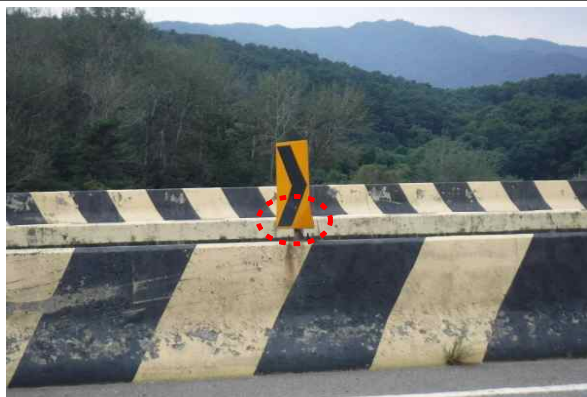
표지판(갈매기) 변형 (상행 S2)

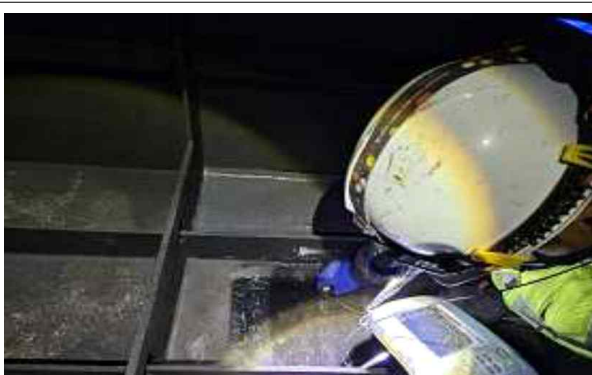
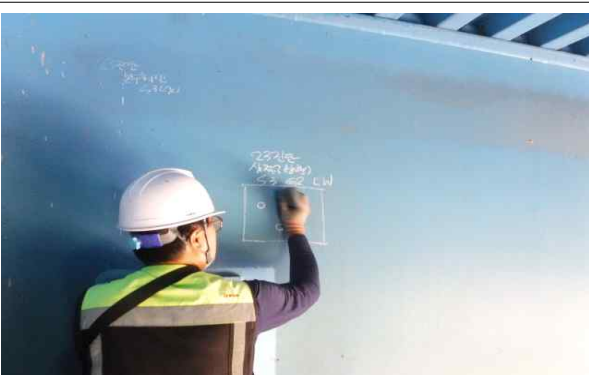
[그림 3.20] 재료시험 전경

하부플랜지 맞대기 용접부 24개소에 대한 초음파탐상시험(UT) 결과, 13개소에서 용접 결함이 검출되었고 대체로 조사길이 전체에 연속적으로 분포하여 단면감소량은 7~12 mm 정도로 탐사되었다. 금회 검출된 결함의 종류는 시공초기 결함인 용입부족(Incomplete Penetration), 융합불량(Lack of Fusion), 슬래그 혼입(Slag inclusion), 기공(Blow hole, Porosity) 등으로 판단되며, 맞대기 용접부 결함은 단면감소를 고려한 피로응력 검토가 필요한 상황이다.

해당하고 맞대기 이음부 용접 결함부위는 취약한 부위로 향후 점검 및 진단시에는 용접부의 균열 발생 여부에 대한 면밀한 조사가 요구된다. 또한 정기적인 비파괴 검사를 수행하여 결함에 대한 변화 여부 관찰과 구조적 안전성 확보에 대한 검토를 지속적으로 실시하여 유지관리 하는 것이 타당해 보이며, 문제점 발견 시에는 맞대기 용접부에 대한 보강이 필요하고 그 방안에 대해서는 본 보고서의 유지관리 방안에서 제안하였다.(제8장 8.3.1 중점유지관리 사항 참고)
