## 시설물 전경

## 주요손상 현황

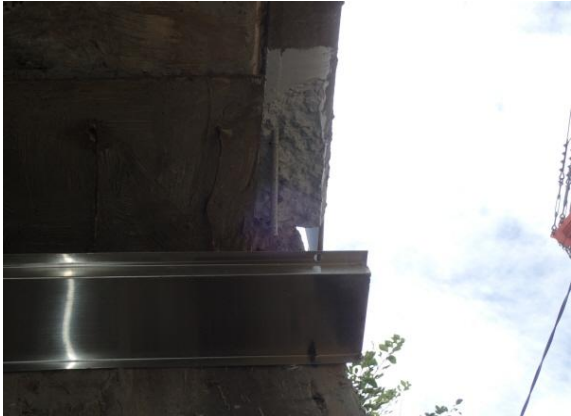
| 내용 | 철근노출/파손 (하행 S1 LC) | 내용 | 균열(cw=0.1mm) (하행 S3 LC) |

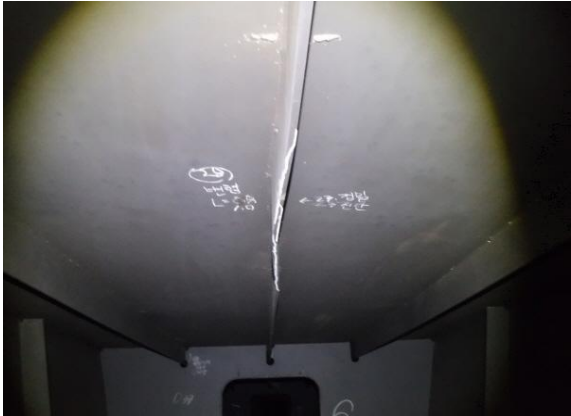
| 내용 | 종리브 변형 (하행 S1 G1 UF) | 내용 | 스캘럽부 모따기 누락<br>(하행 S1 G1 LW) |

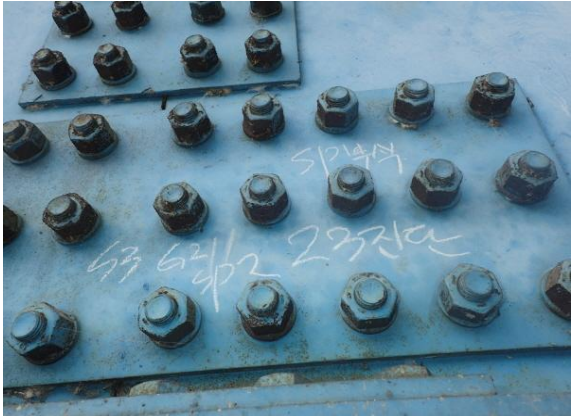
| 내용 | SP 부식 (상행 S3 G4 RW) | 내용 | 도장 체킹 (하행 S3 G1 LW) |

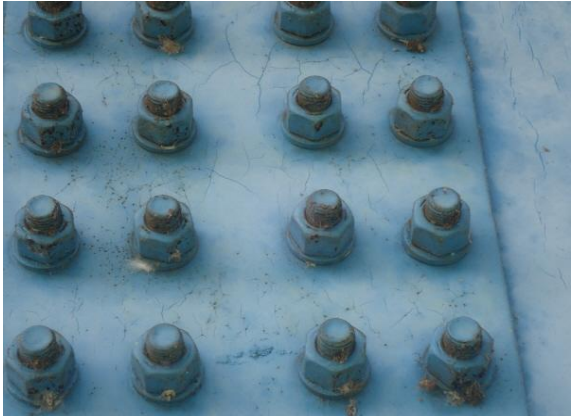
| 내용 | 도장 체크 (상행 S4 G4 RW) | 내용 | 도장 백아화 (하행 S3 G1 LW) |

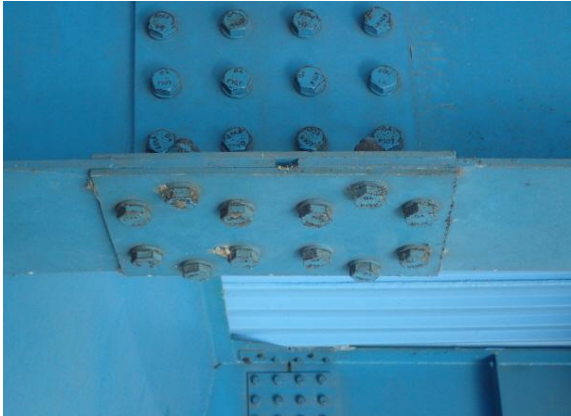
| 내용 | 가로보 볼트부식 (상행 S3) | 내용 | 세로보 볼트부식 (상행 S3) |

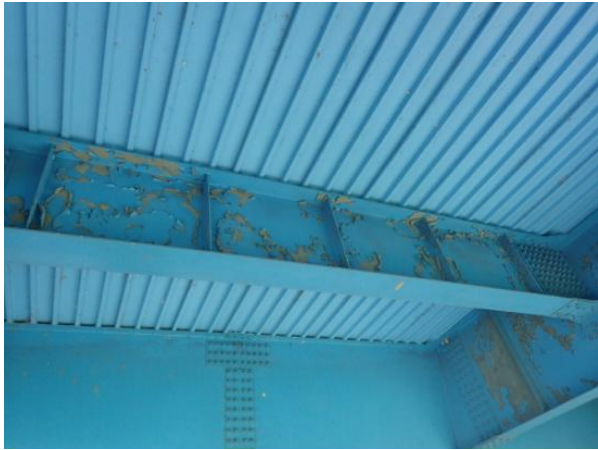
| 내용 | 세로보 도장박리 (상행 S4) | 내용 | 가로보 볼트체결불량(풀림) (하행 S2) |

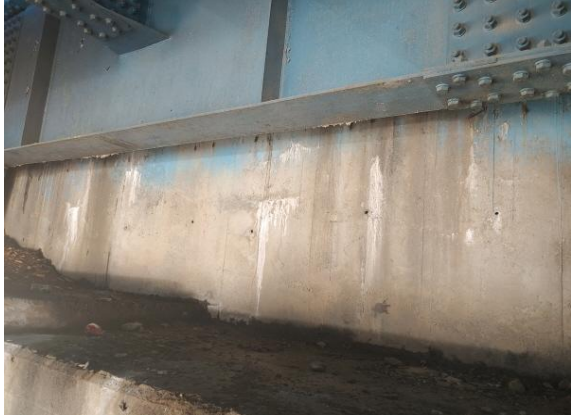
| 내용 | 벽체 망상균열(cw=0.1mm) (상행 A2) | 내용 | 흉벽 백태 (상행 A2) |

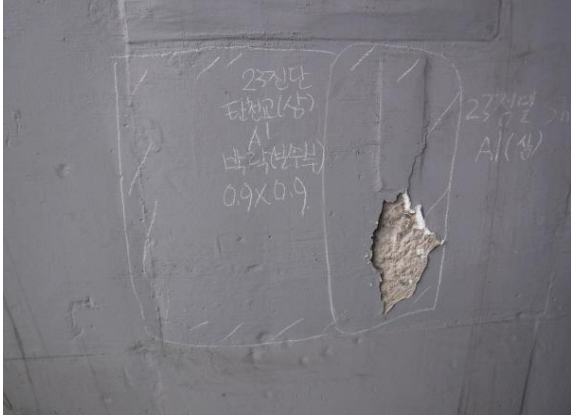
| 내용 | 보수부박락 (상행 A1) | 내용 | 철근노출 (상행 A1) |

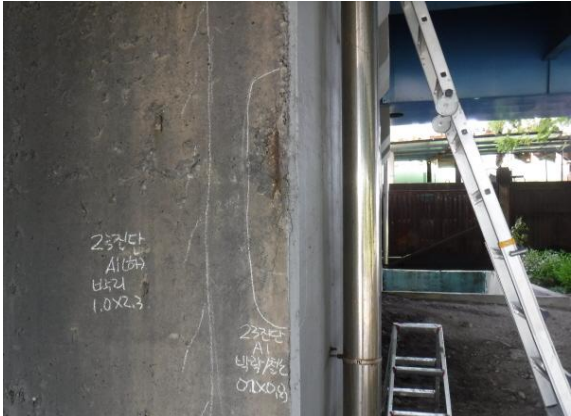
| 내용 | 박락/철근노출 (하행 A1) | 내용 | 박리 (하행 A1) |

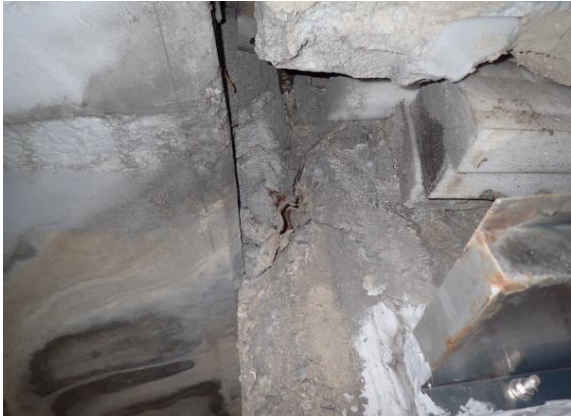
| 내용 | 파손 (하행 A1) | 내용 | 망상균열(cw=0.1mm) (하행 A2) |

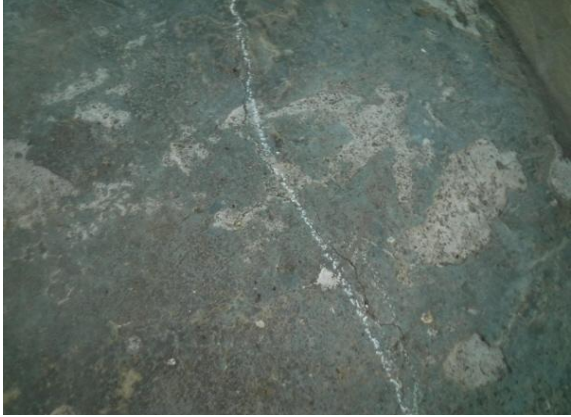
| 내용 | 균열(cw=0.3mm) (상행 P2) | 내용 | 백태 (상행 P2) |

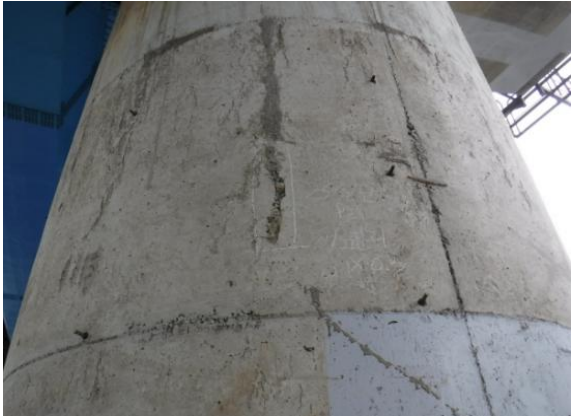
| 내용 | 재료분리 (상행 P2) | 내용 | 균열(cw=0.2mm) (상행 P3) |

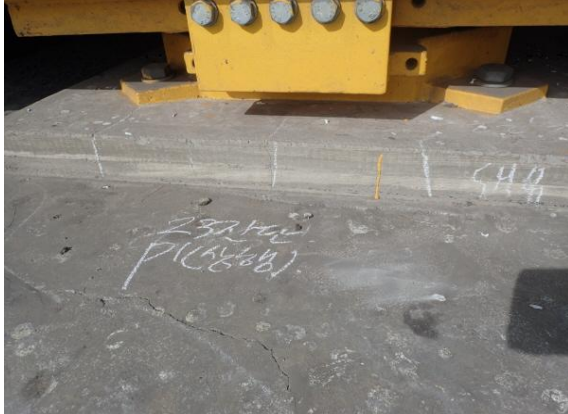
반침물탈 균열(cw=0.1mm)  
(상행 P1 Sh8)

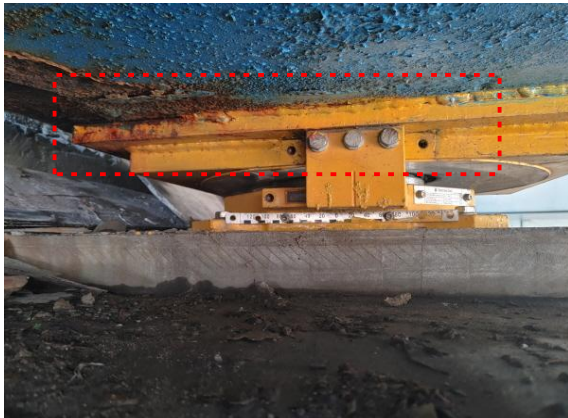
솔플레이트 부식 (하행 A2 Sh2)

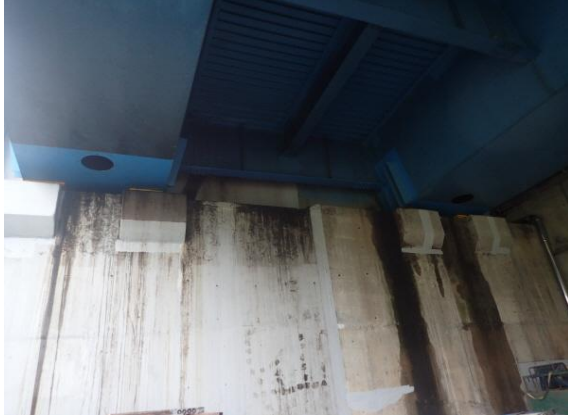
본체 누수 (하행 A2)

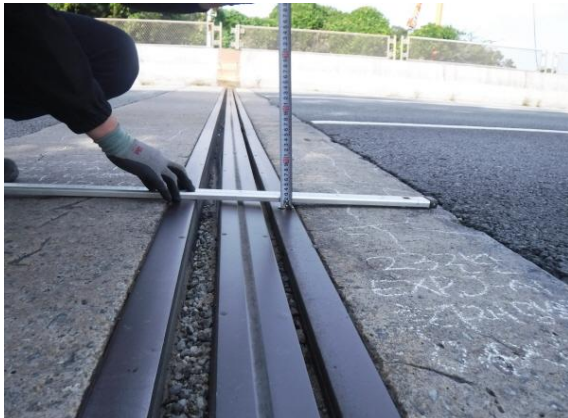
본체 단차 (상행 A1) → 14~20mm

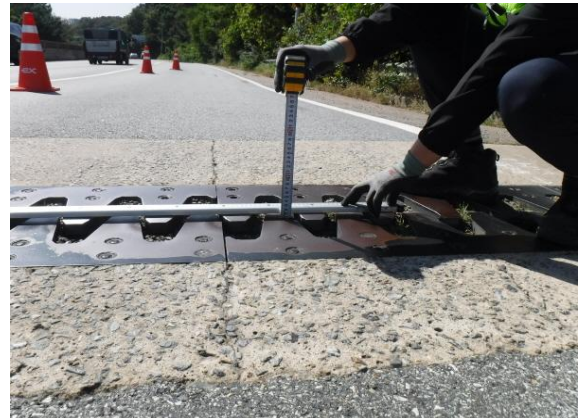
본체 단차 (하행 A1) → 5~10mm

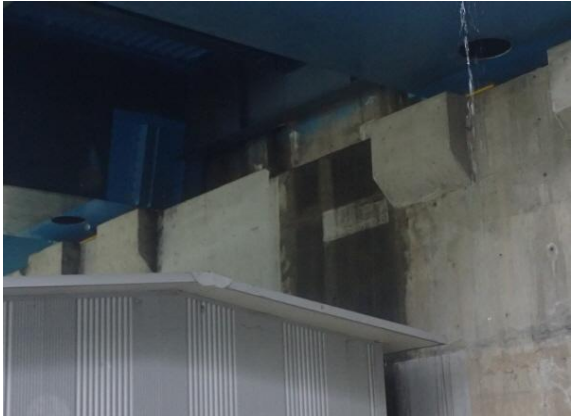
| 내용 | 본체 누수 (상행 A2) | 내용 | 후타재 망상균열 (상행 A1) |

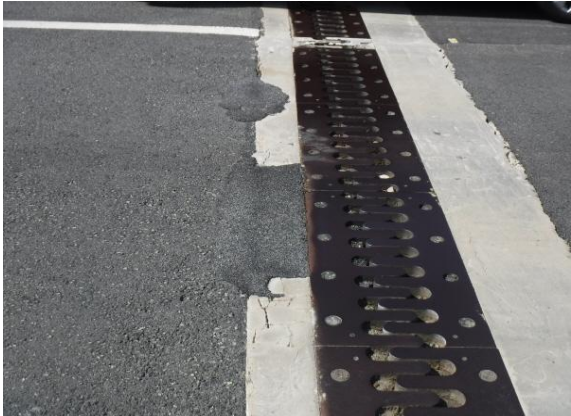
| 내용 | 후타재 파손 (상행 A2) | 내용 | 본체 누수 (하행 A1) |

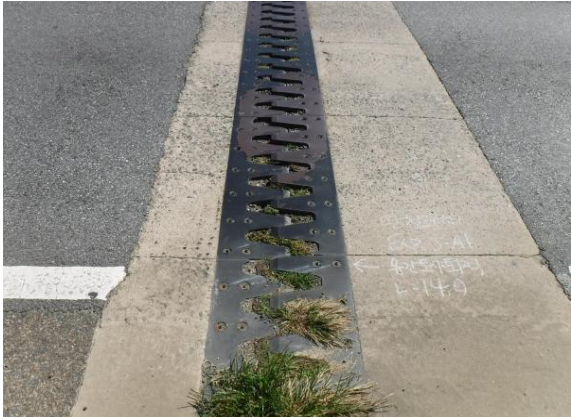
| 내용 | 유간토사퇴적 (하행 A1) | 내용 | 후타재 마모 (하행 A2) |

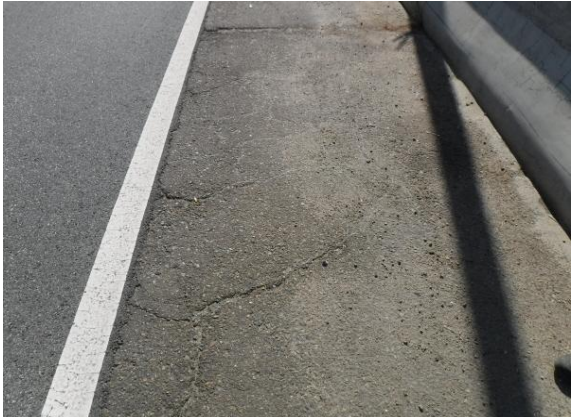
| 내용 | 망상균열 (하행 S5) | 내용 | 아스콘균열 (하행 S5) |

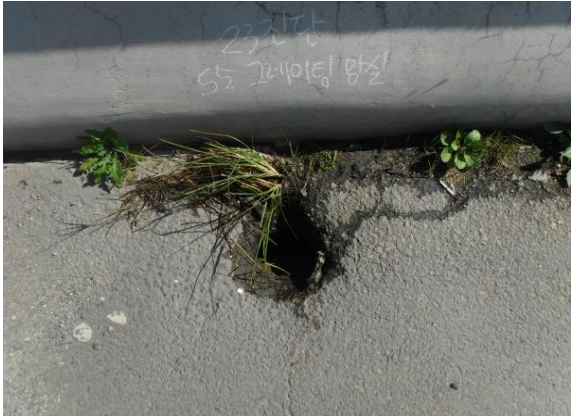
| 내용 | 그레이팅 망실 (상행 S5) | 내용 | 배수구 막힘 (하행 S1) |

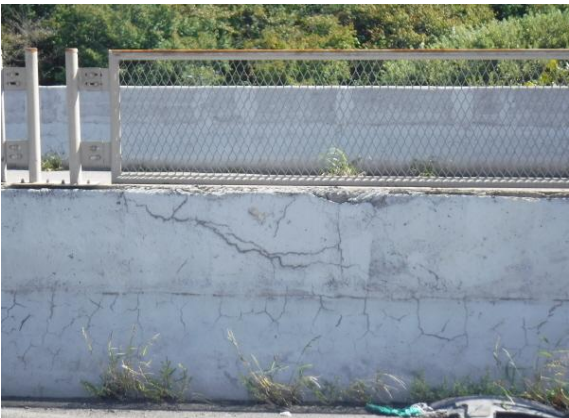
| 내용 | 중분대 박리 (S2) | 내용 | 중분대 박리 (S3) |

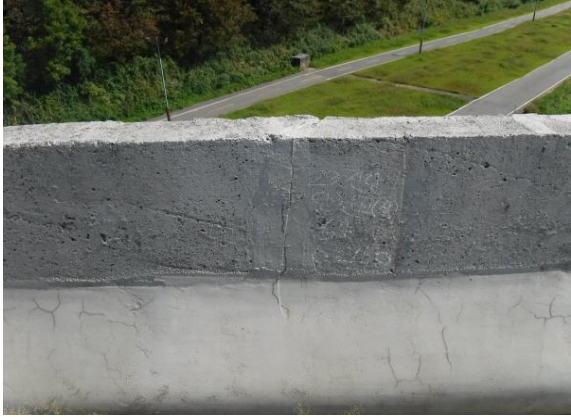
| 내용 | 방호벽 균열(cw=0.2mm) (상행 S4) | 내용 | 방호벽 균열(cw=0.2mm) (상행 S5) |

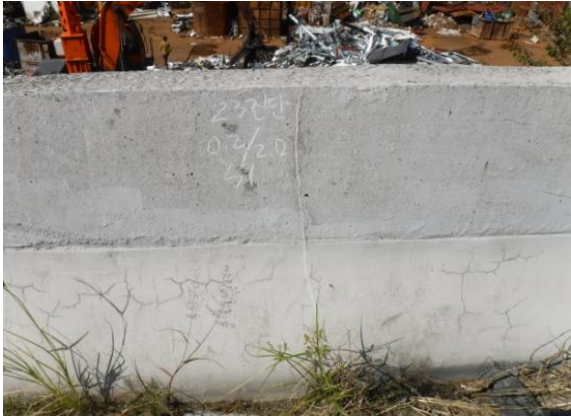
| 내용 | 방호벽 균열(cw=0.2mm) (하행 S1) | 내용 | 방호벽 균열(cw=0.2mm) (하행 S3) |
