## 시설물 전경

## 주요손상 현황

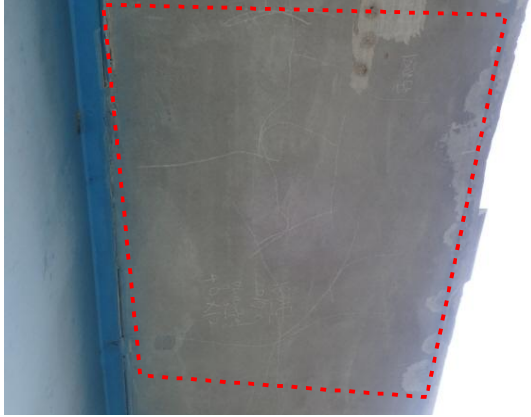
| 내용 | 균열(cw=0.2mm) (상행 S2 RC) | 내용 | 망상균열(cw=0.1mm) (하행 S3 LC) |

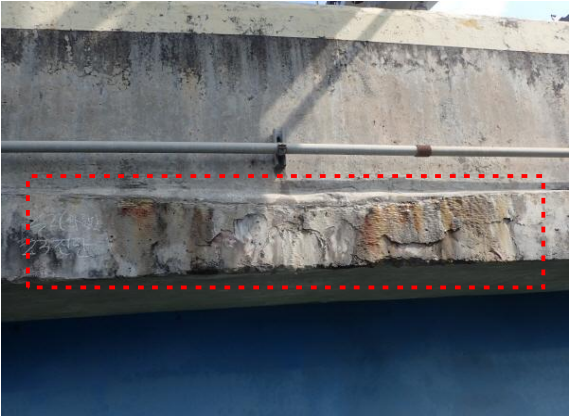
| 내용 | 이음부 누수, 백태 (하행 S2 LC) | 내용 | 층분리 (상행 S1 RC) |

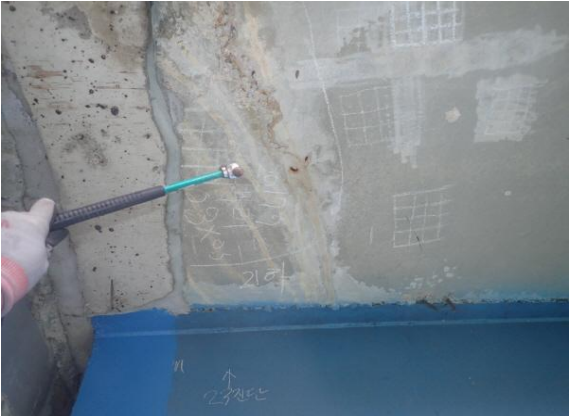
| 내용 | 보수부 들뜸, 파손 (상행 S3 LC) | 내용 | 보수재 탈락 (상행 S3 RC) |

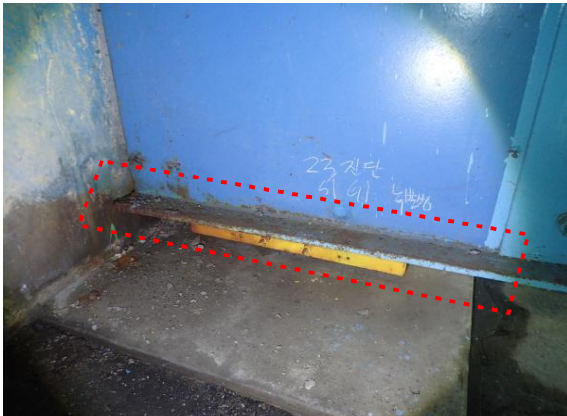
| 내용 | 외부 부식 (상행 S1 G1 RW) | 내용 | 외부 SP부 녹발생 (상행 S1 G2 LF) |

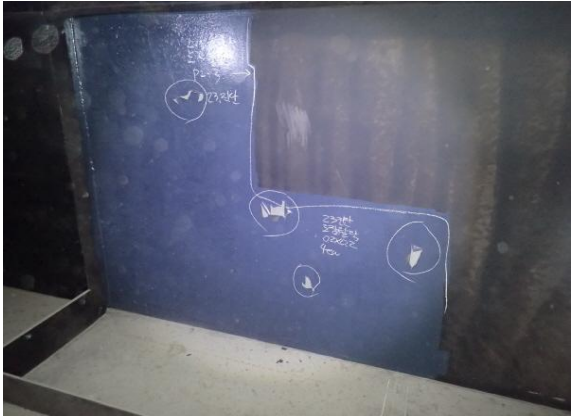
| 내용 | 내부 도장탈락 (하행 S1 G1 LW) | 내용 | 외부 녹발생 (상행 S3 G2 LF) |

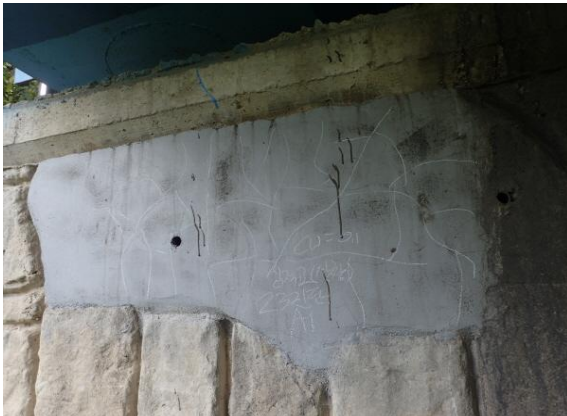
| 내용 | 교대 벽체 보수부<br>망상균열(cw=0.1mm) (상행 A1) | 내용 | 교대 벽체 균열(cw=0.3mm) (상행 A1) |

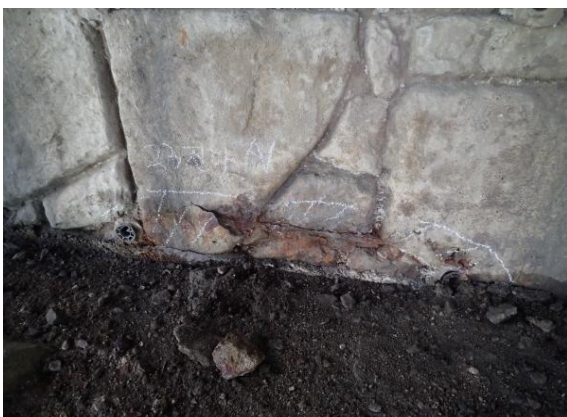
| 내용 | 교대 벽체 철근노출 (하행 A1) | 내용 | 교각 기둥 박리 (상행 P1) |

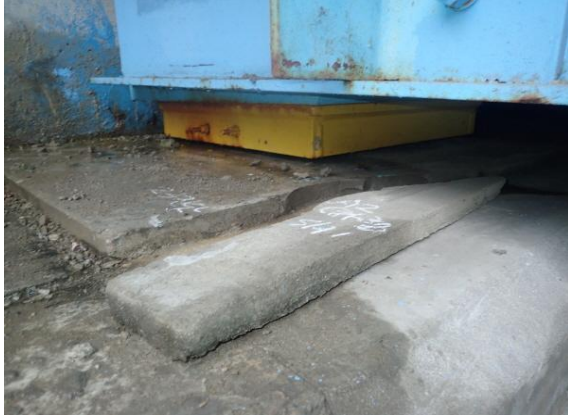
| 내용 | 받침물탈 균열(cw=0.2mm)<br>(하행 A2 Sh1) | 내용 | 받침물탈 파손 (하행 A2 Sh1) |

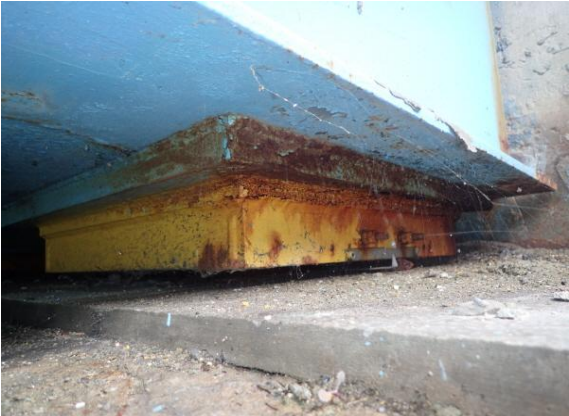
| 내용 | 플레이트 부식 (상행 A1 Sh1) | 내용 | 솔플레이트 부식 (하행 A2 Sh3) |

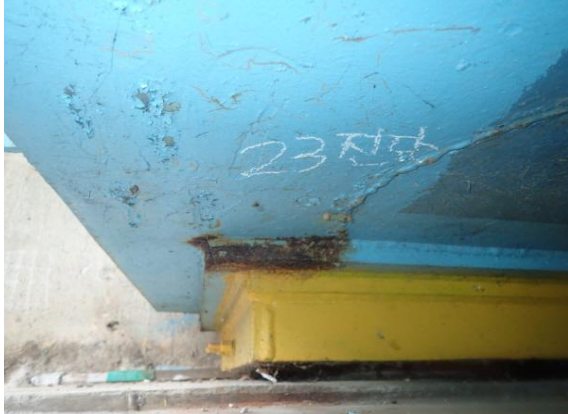
플레이트 부식 (상행 A2 Sh1)

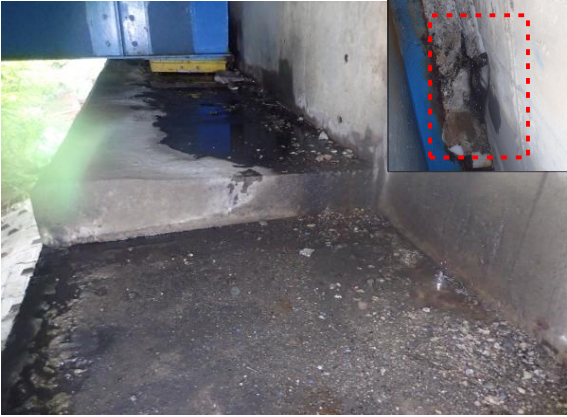
| 내용 | 본체 누수 (상행 A2) | 내용 | 본체 누수 (하행 A1) |

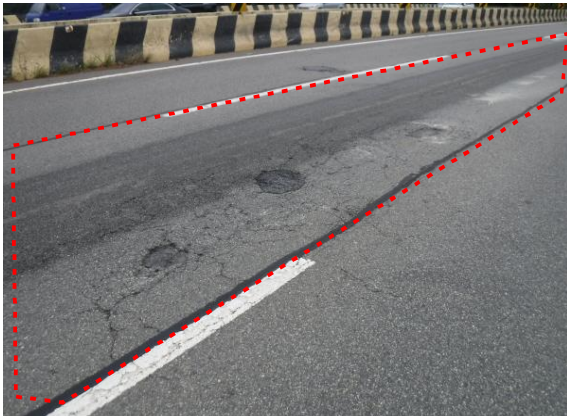
| 내용 | 파손, 망상균열, 방수층 소실<br>(상행 S2) | 내용 | 망상균열 (하행 S1) |

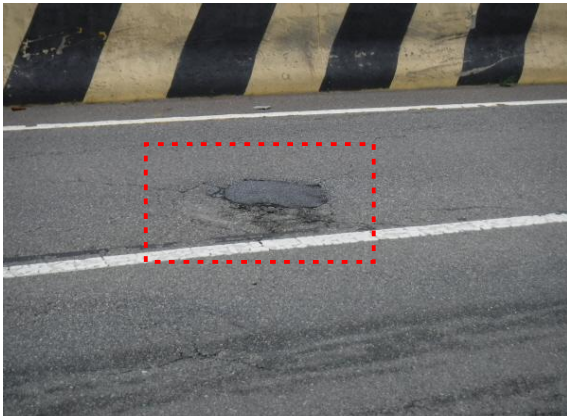
| 내용 | 보수미흡, 방수층 소실 (상행 S2) | 내용 | 소성변형 (상행 S1) → 20mm |

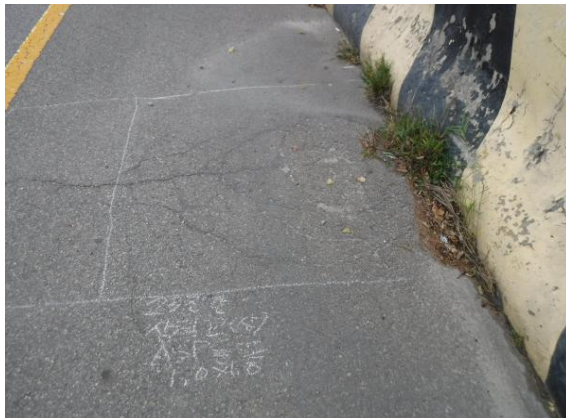
| 내용 | 소성변형 (상행 S3) → 15mm | 내용 | 들뜸 및 소성변형 (상행 S3) → 90mm |

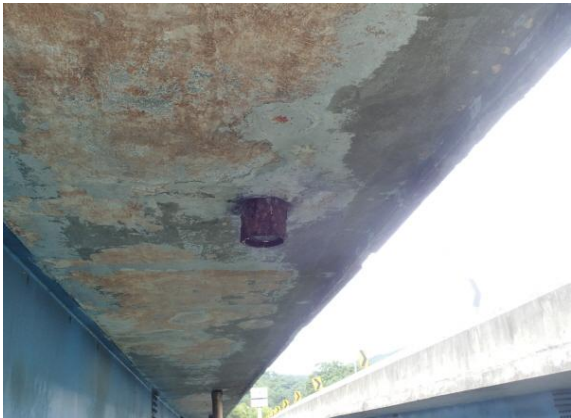
| 내용 | 배수관 탈락 (하행 S1) | 내용 | 배수관 길이부족 (상행 P1) |

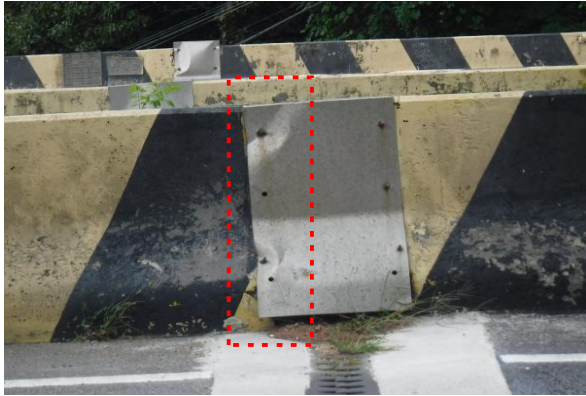
| 내용 | 차수판 변형 및 볼트탈락 (상행 A2) | 내용 | 차수판 변형 및 볼트탈락 (하행 A2) |

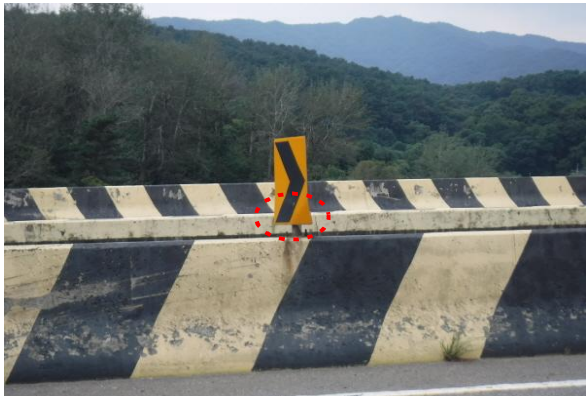
| 내용 | 표지판(갈매기) 변형 (상행 S2) | 내용 | 가로등 고정상태 등 양호 |
