## 제 3 장 현장조사

본 과업 대상 시설물 탄천대교는 2019년에 준공되어 약 6년간 공용된 교량으로 총연장 845.0m, 폭 18.4m, 설계하중 DB-24/DL-24(1등교) 강상자형(STB) 형식의 교량으로 경기도 성남시 수정구 탄천로에 위치하고 있다.

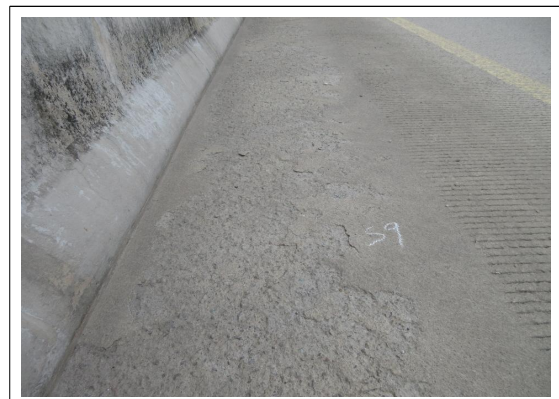
S9 교면포장(노면) 박리

- 금회 교면포장 조사결과 초기 시공 및 장기 공용 중 발생하는 일반적인 손상으로 LMC 포장 균열, 마모 및 망상균열, 망상균열, 박락, 박리, 체수, 파손 등의 손상이 조사되었다. 해당 손상은 건조수축, 교면 상부 중차량들의 반복통행에 따른 진동, 충격에 의한 손상으로 긴급한 보수보다는 정기적인 점검을 통해 적절한 보수방안을 적용을 통해 유지관리를 실시하는 것이 바람직할 것으로 판단된다.

- 포장 균열, 마모 및 망상균열, 망상균열 손상의 경우 교면상부의 차량의 반복 통행에 영향이 없는 상태이며, 또한 부분 보수 시 재손상이 발생할 수 있으므로 정기적인 점검을 통해 주의관찰 후 손상 확대 시 재포장 보수를 실시하는 것이 재손상 발생을 방지하고 장기 공용 시 건전성을 유지할 수 있을 것으로 판단된다.
- 포장 박락, 박리, 체수, 파손 손상의 경우 교면포장 노면 측에 조사된 손상으로 동계 시 재설 작업 중 염화칼슘 도포 및 장기 공용시 발생한 손상으로 긴급한 보수 보다는 정기적인 점검을 통해 주의관찰 후 차도부 재포장 시기에 맞춰 일괄 보수하여 유지관리 하는 것이 바람직할 것으로 판단된다. 허나 박리, 박락 손상은 단면손상으로 공용 중 단면손실이 다소 진행될 때는 부분 보수가 필요할 것으로 판단된다.
- 포장 파손 손상은 공용중 교면 상부를 반복적으로 통행하는 차량과 중차량들에 의해 발생된 외부적인 충격 손상으로 현재는 손상 면적이 경미 하나 확대 또는 진전 시에는 초속경을 이용하여 소파보수를 실시하는 것이 바람직할 것으로 판단된다.
- 접속부 이격 손상은 S1(L=17.0m, 이격 폭=0.03m), S14(L=17.0m, 이격 폭=0.02m) 교면포장 접속 포장부에 발생한 손상으로 우기 시 수분유입이 집중 될 때 세굴 및 지반연약화에 영향을 줄 수있으므로 주의관찰 후 이격 진전시 실런트 주입을 실시하여 이격부를 통해 우수유입을 방지하는 것이 바람직 할것으로 판단된다.

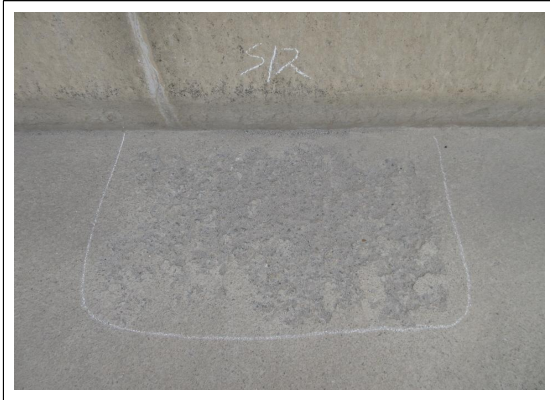
S12 교면포장(노면) 박리

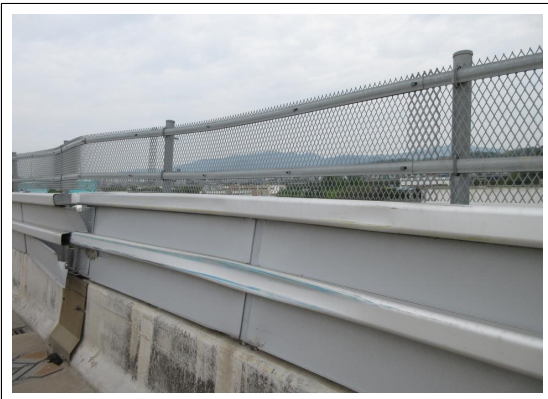
S5 난간 변형

- 금회 방호벽 및 난간 조사결과 균열(폭:0.3mm미만), 보수부 재균열(폭:0.3mm미만), 균열 부 백태, 난간 덮개탈락, 난간 변형, 박락, 박리, 철근노출, 파손 손상이 조사되었다. 공용기간 증가 및 외부충격에 의해 발생하는 일반적인 손상으로 내구성 저하에 영향을 줄 수 있으므로 단면 손상은 일부 보수를 실시하는 것이 바람직할 것으로 판단된다.

- 콘크리트 방호벽에 발생한 균열(폭:0.3mm미만), 보수부 재균열(폭:0.3mm미만), 균열부 백태, 방호벽 상부에 시공된 강재난간 지주 체결 시 발생한 균열부 사이 수분유입에 따른 손상으로 표면보수를 실시하는 것이 바람직 할 것으로 판단된다.
- 방호벽에 조사된 박락, 박리, 철근노출, 파손 손상은 구조물 공용기간 증가에 따른 동결융해 및 온도변화, 수분유입에 따라 콘크리트 탄산화 및 내구성 저하에 영향을 줄 수 있으므로 단면보수, 단면보수(방청)를 실시하는 것이 필요할 것으로 판단된다.
- 강재 난간에 발생한 난간 덮개 탈락, 난간 변형 손상에 대해서는 일상 보수를 통해 난간 교체 보수를 실시하는 것이 필요할 것으로 판단된다.

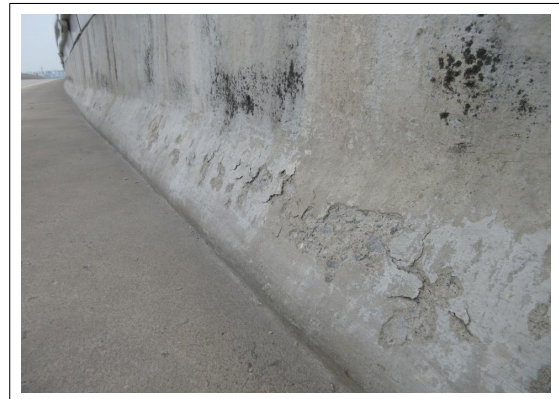
S6 방호벽 박리

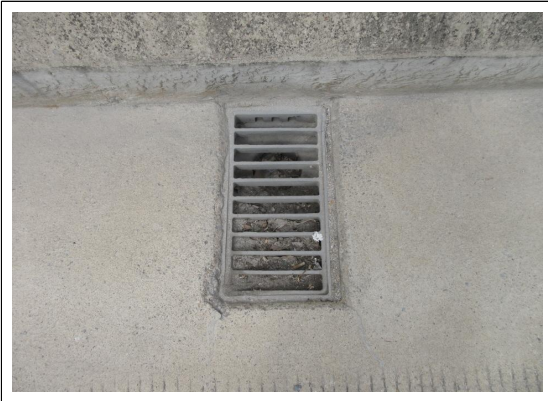
S1 배수구 막힘

- 금회 배수시설 조사결과 배수구 변형, 배수구 막힘, 집수정 설치불량, 집수정 세굴 손상이 조사되었다. 해당 손상은 공용기간 증가로 인한 일반적인 손상으로 정기적인 점검을 통해 일상보수를 통해 유지관리하는 것이 바람직할 것으로 판단된다.

- 배수시설에 발생한 배수관 변형은 장기간 배수구 내에 퇴적된 이물질이 경화된 상태에서 중차량들의 통행에 따른 충격으로 발생한 손상으로 그레이팅 교체를 실시하고, 배수구 막힘은 공용기간 증가에 따른 손상으로 상부 교면수의 유도가 배수구로 유도되지 않고 신축이음부 유간을 통해 유입될 때 하부구조 내구성 저하 및 금회 조사된 집수정 세굴 손상이 발생될 수 있으므로 일상보수 시 정비(청소)를 통해 유지관리하는 것이 바람직할 것으로 판단된다.
- 배수시설 하부구조에 발생한 집수정 설치불량은 지반 다짐 불량에 의한 손상으로 장기 공용시 우수에 의해 지반이 다져짐에 따라 기존 시공부와 지반부의 단차가 발생

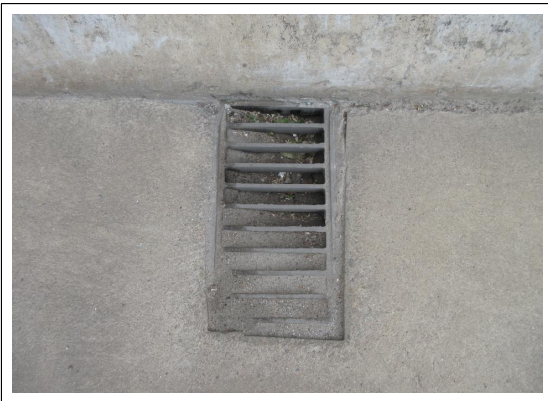
S2 배수구 막힘

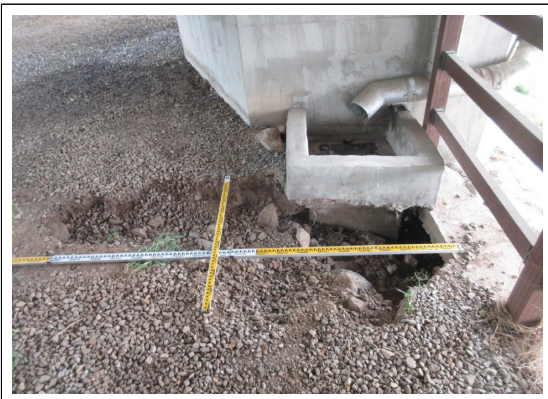
S9 집수정 세굴(L=2.5m)

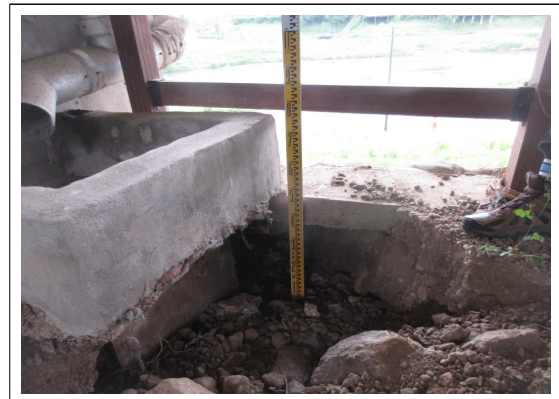
S9 집수정 세굴(H=0.40m)

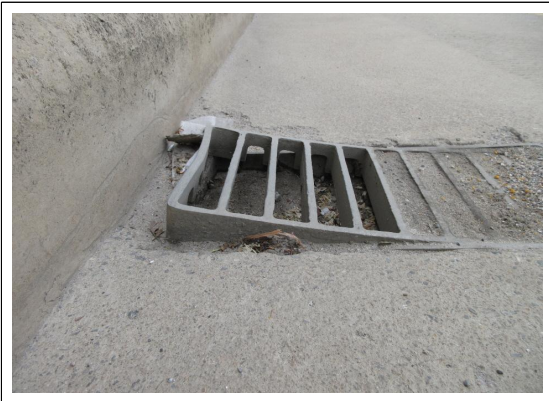
S11 배수구 그레이팅 변형

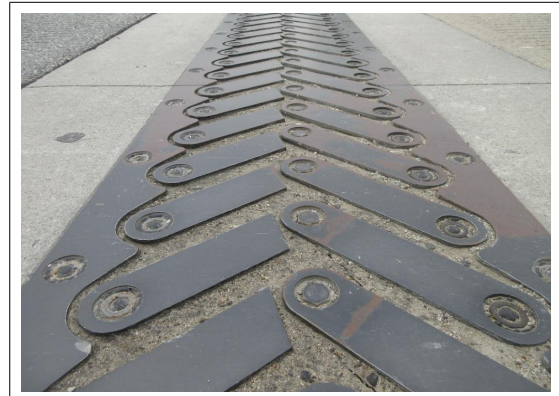
A2 신축이음 유간 토사퇴적

- 금회 신축이음 조사결과 후타재 균열(폭:0.3mm미만), 후타재 망상균열, 하부 실런트 찢김, 유간 토사퇴적, 차수판 변형, 차수판 볼트탈락, 차수판 볼트풀림, 후타재 파손 등 손상이 조사되었다.

- 금회 후타재에 발생한 후타재 균열(폭:0.3mm미만), 후타재 망상균열 손상은 건조수축 온도변화, 중차량의 반복통행에 따른 일반적인 손상으로, 정기적인 점검을 통해 주의 관찰 후 균열폭 진전, 단면손상으로 확대될 시에 보수방안을 적용하여 유지관리하는 것이 바람직할 것으로 판단된다.
- 하부 실린트 찢김 손상은 상부 교면수를 외측으로 유도하는 차수역활을 하는 부재로 찢김부를 통해 교면수가 유입될 시에 하부구조, 받침장치 내구성 저하에 영향을 줄 수 있으므로 찢김부위에 실린트를 재충진하여 차수기능을 확보하는 것이 바람직할 것으로 판단된다.
- 그 외 유간토사퇴적, 차수판 볼트 탈락, 볼트 풀림, 차수판 변형 등 손상은 공용기간 증가 및 외부적인 충격, 온도변화에 따른 손상으로 일상보수로 유지관리 한다면 공용중 문제는 없을 것으로 판단된다.

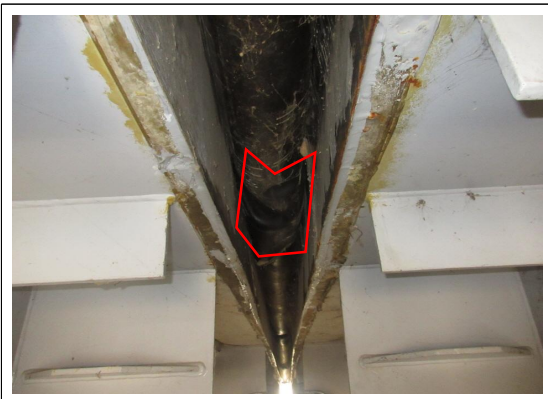
P5 신축이음 하부 실런트 찢김

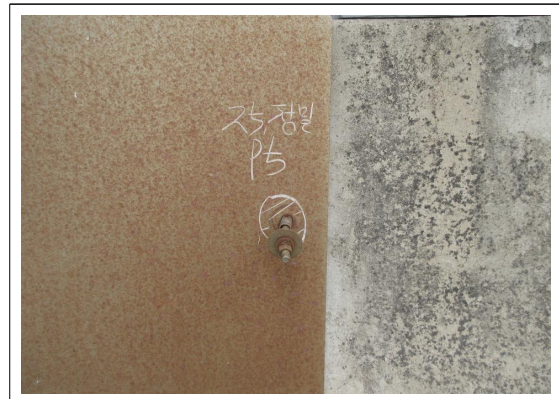
P5 신축이음 차수판 볼트풀림

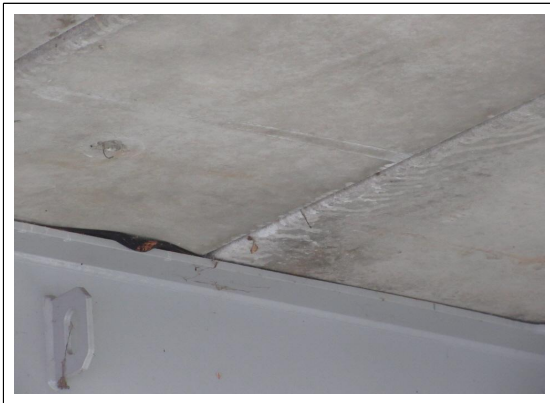
S1 캔틸레버 백태

- 금회 조사결과 바닥판하면에는 25년 03월 하자보수를 통해 표면보수를 실시한 것으로 확인되었으며, 일부 보수 미흡 및 신규 손상으로 균열(폭:0.3mm미만), 백태, 재료분리 같은 일반적인 손상이 조사되었으며, 해당 손상의 경우 손상물량이 소량이며 국부적이므로 29년 하자 만료 전 일괄보수를 실시하여 유지관리하는 것이 바람직할 것이다.

- 바닥판하면에 발생한 균열(폭:0.3mm미만), 백태, 재료분리 등 금회 조사된 손상들의 경우 시공초기 건조수축 및 수분유입, 시공미흡에 따른 손상으로 매우 국부적이며 소량으로 정기적인 점검을 통해 손상 부위를 주의관찰하고 하자만료 전(시설물관리대장 : 2028년 11월 07일) 일괄보수를 실시하여, 유지관리 된다면 건전하게 장기 공용될 수 있을 것으로 판단된다.
- 바닥판하면 및 캔틸레버부에 상부 포장 마모 및 망상균열 부를 통해 교면수 유입에 따른 누수, 열화 등의 2차 손상은 별도 조사되지 않았으며, 따라서 상태평가 반영 및 교면포장 보수방안을 주의관찰하여 유지관리할 수 있도록 하였다.

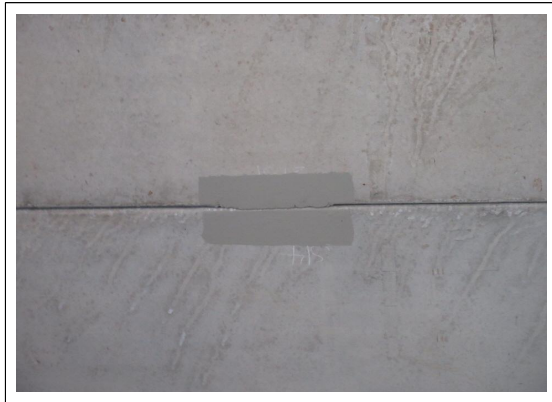
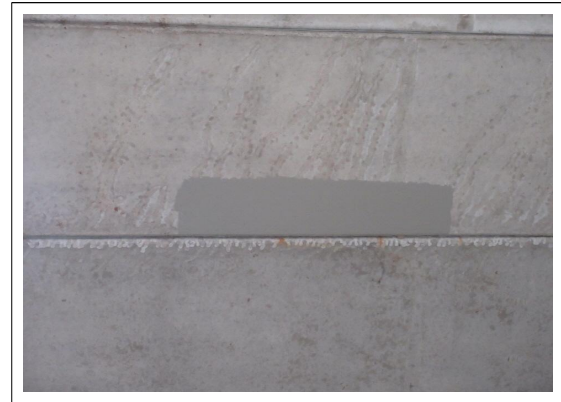
S14 바닥판하면 보수부 상태양호

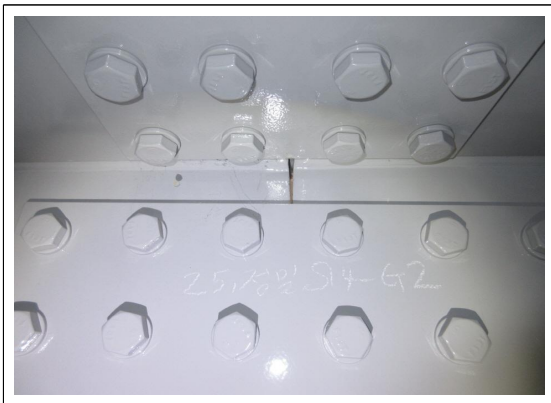
S14-G2 거더내부 실런트 미시공

- 금회 조사결과 거더에는 굽힘, 도장박리, 도장박리 및 부식, 부식, 실런트 미시공 손상이 조사되었다. 해당 손상의 경우 장기 공용 시 대상구조물의 내구성 저하에 영향을 줄 수 있으므로 주의관찰 후 손상의 확대 또는 진전 시 적절한 보수방안을 적용하여 유지관리하는 것이 바람직할 것이다.

- 현재 대상 구조물의 거더는 25년 03월 하자보수를 통해 도장보수를 실시한 것으로 확인되었으며, 거더에 발생된 굽힘, 도장박리, 도장박리 및 부식, 부식, 실런트 미시공 손상은 습윤환경, 공용기간 증가 및 외부 영향인자에 의한 손상으로 매우 국부적이며 소량으로 정기적인 점검을 통해 손상 부위를 주의관찰하고 하자만료 전(시설물관리대장 : 2028년 11월 07일) 일괄보수를 실시하여, 유지관리 된다면 건전하게 장기 공용될 수 있을 것으로 판단된다.
- 실런트 미시공 손상은 외기로 유입되는 우수와 이물질 차단을 위해 필요하며, 최외측 스플라이스 유간은 마감이되어 있는 상태로 주의관찰 후 내측으로 추가 유입 시 실런트 시공을 전체 실시하는 것이 바람직할 것으로 판단된다.

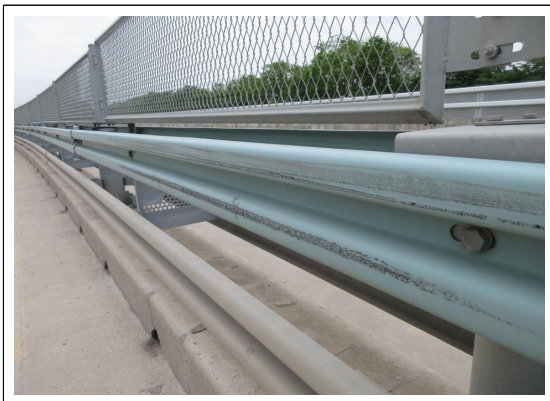
S4 중앙분리대 굽힘

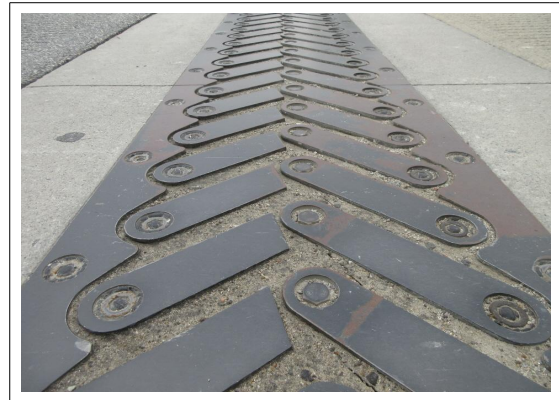
A2 신축이음 유간 토사퇴적
