## 도로교량 하자 목록(10공구)

## 도로교량 하자 목록(10공구 - 산하교)

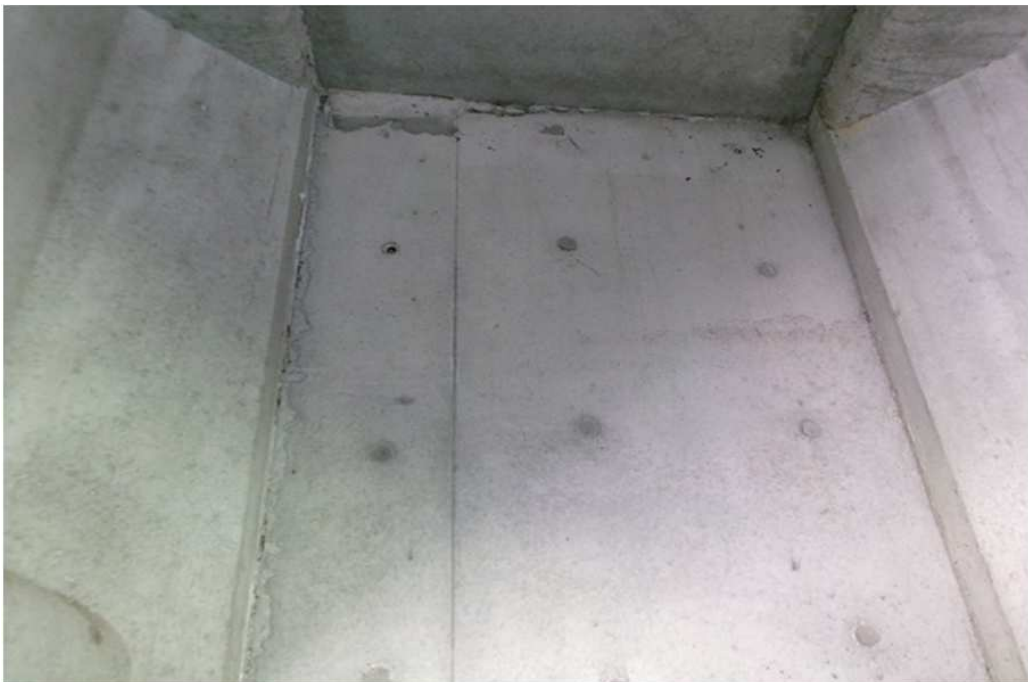
| 점검위치 | 상주 | 산하교(S6) | 사진번호 | #04 |

| No. | 위치 | | 점검 내용 | 사진번호 |
|---|---|---|---|---|
| 4 | 상주 | 산하교(S6) | 가로보 파손 | #04 |

| 점검내용 | | 가로보 파손 | | |

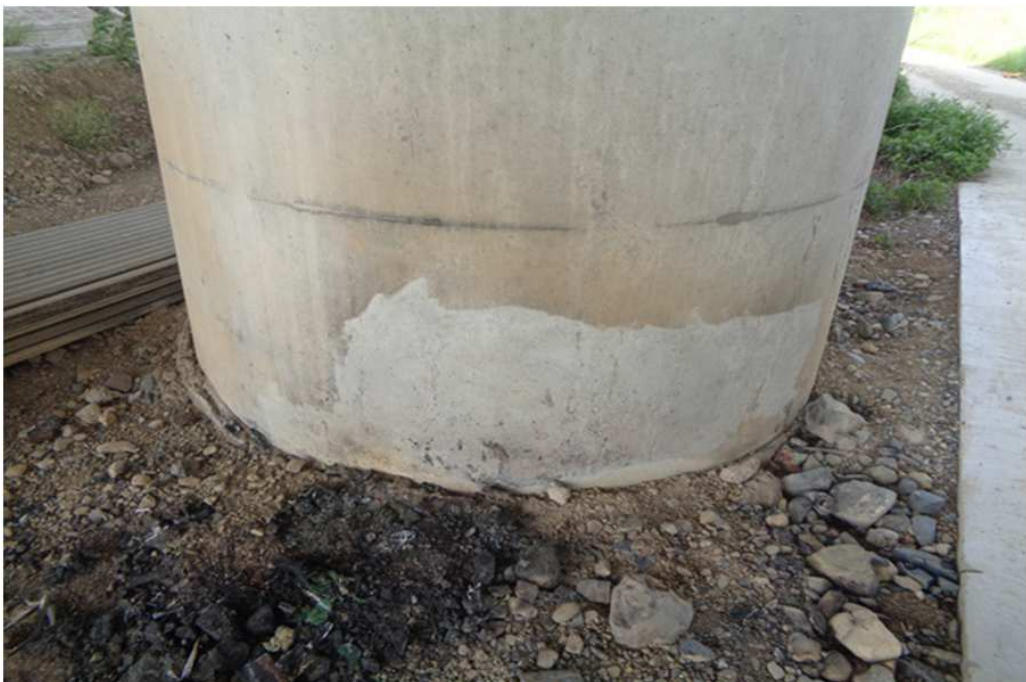
| 점검위치 | 상주 | 산하교(P1) | 사진번호 | #08 |

| 점검내용 | | 교각 화재흔적 보수 | | |

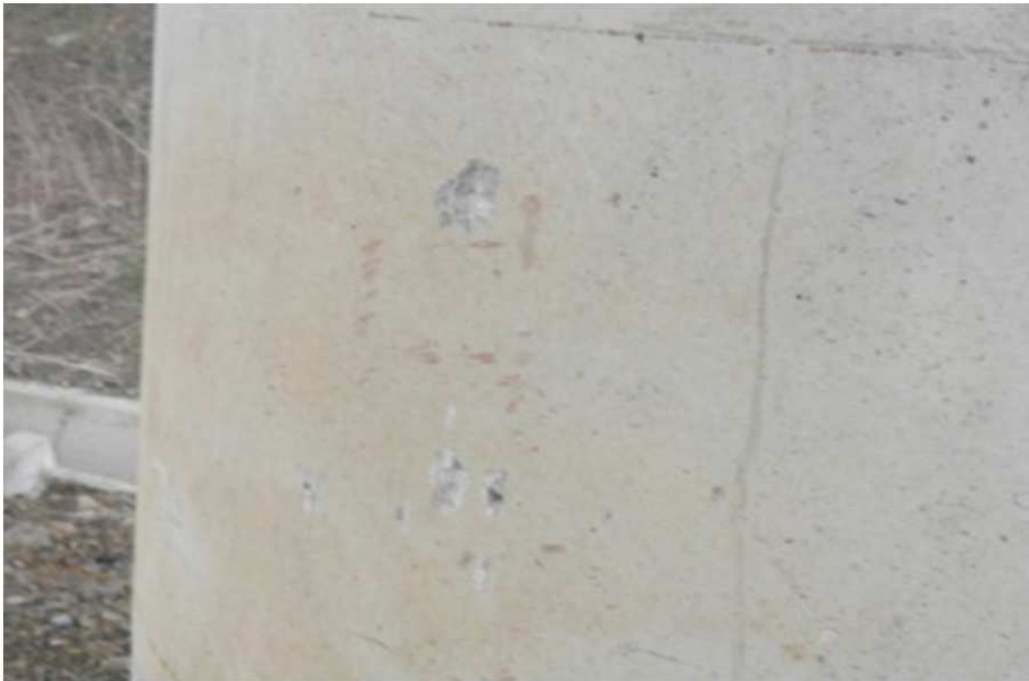
| 점검위치 | 상주 | 산하교(P10) | 사진번호 | #17 |

| No. | 위치 | | 점검 내용 | 사진번호 |
|---|---|---|---|---|
| 17 | 상주 | 산하교(P10) | 교각 파손 | #17 |

| 점검내용 | | 교각 파손 | | |

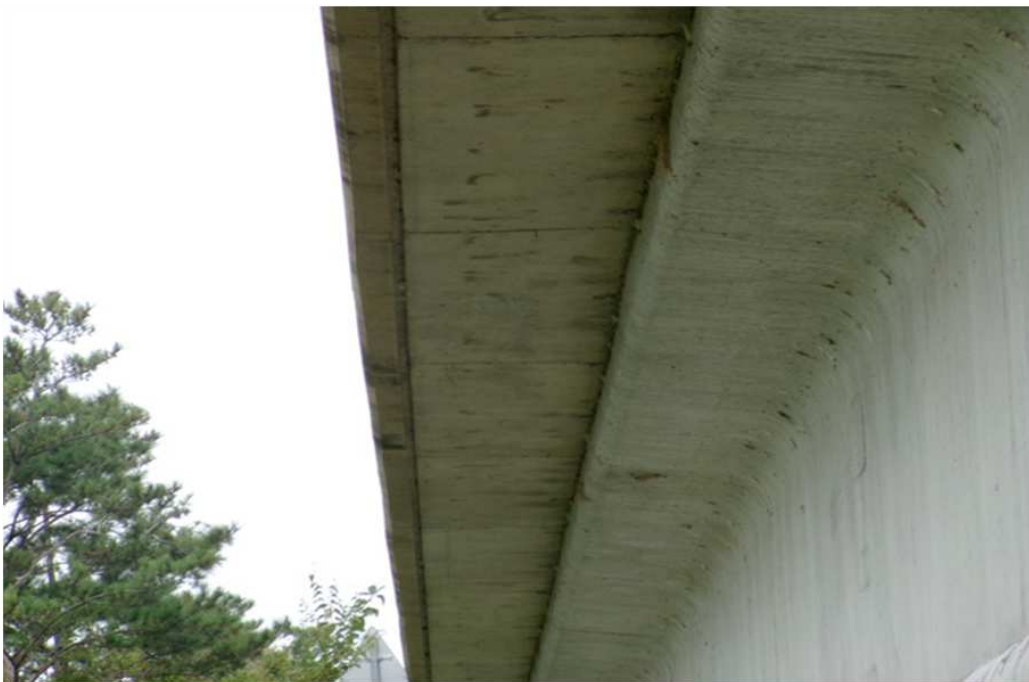
| 점검위치 | 영천 | 산하교(S1) | 사진번호 | #18 |

| No. | 위치 | | 점검 내용 | 사진번호 |
|---|---|---|---|---|
| 18 | 영천 | 산하교(S1) | 바닥판하면 백태 보수 | #18 |

| 점검내용 | | 바닥판하면 백태 보수 | | |

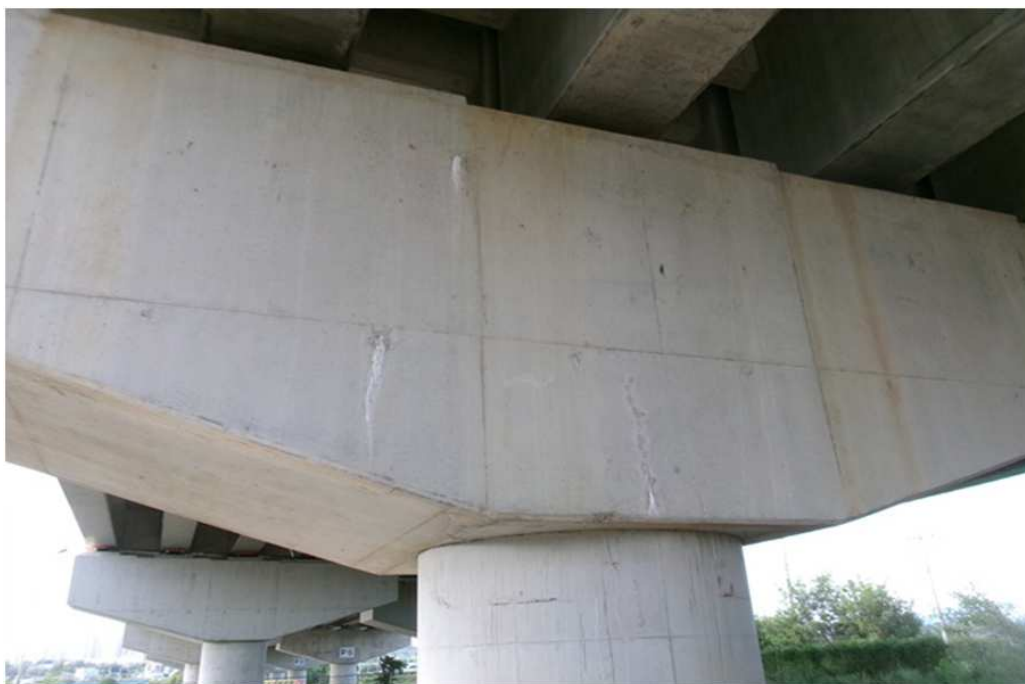
| 점검위치 | 영천 | 산하교(P8) | 사진번호 | #30 |

| 점검내용 | | 교각 백태 | | |

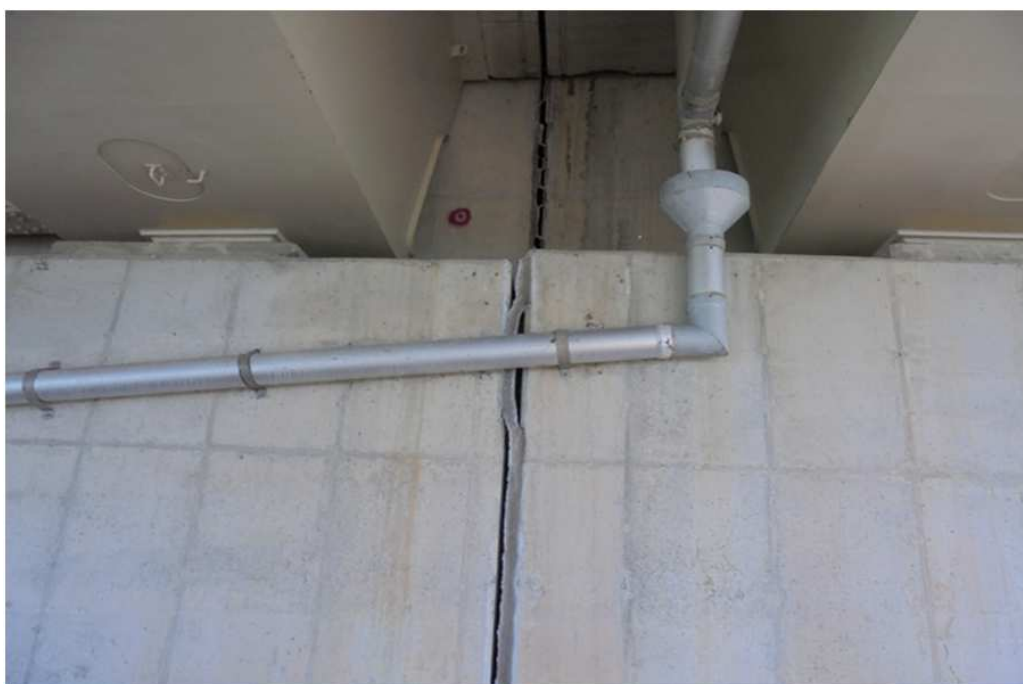
| 점검위치 | 상주 | 반정교(A1) | 사진번호 | #06 |

| 점검내용 | | 교대 실란트이격 | | |

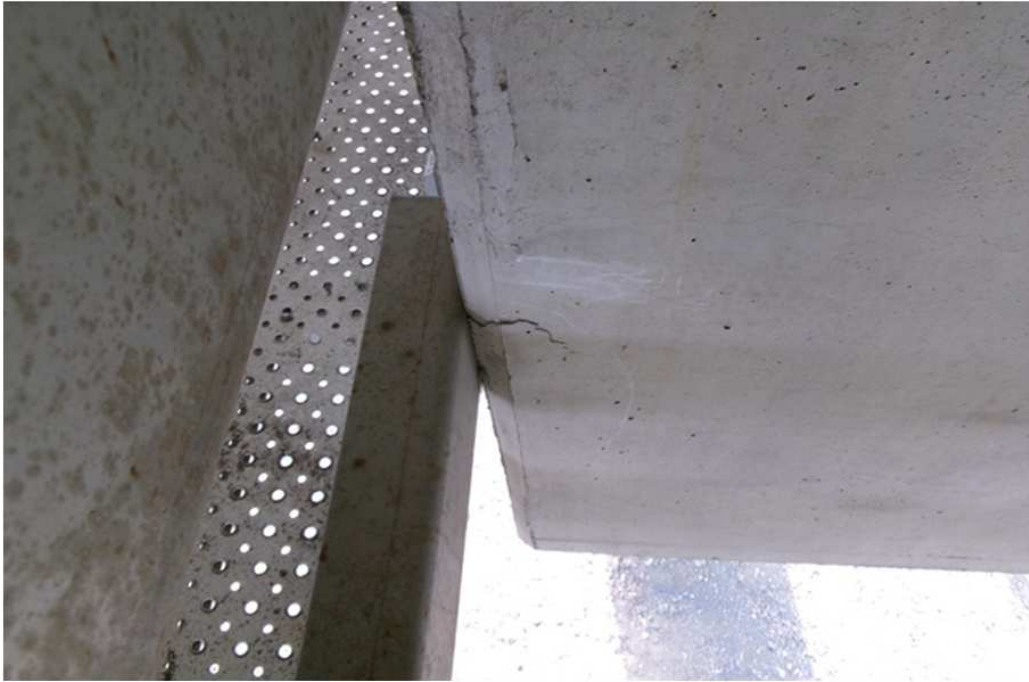
| 점검위치 | 상주 | 반정교(P1) | 사진번호 | #07 |

| 점검내용 | | 교각 박락 | | |

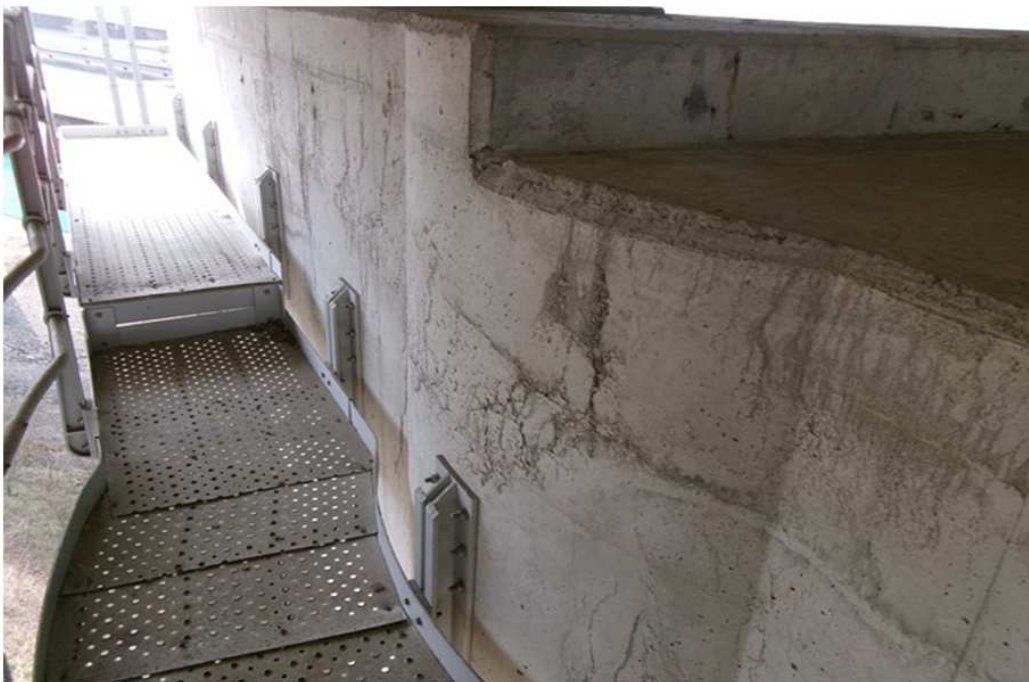
| 점검위치 | 상주 | 반정교(P1) | 사진번호 | #08 |

| 점검내용 | | 교각 재료분리 | | |

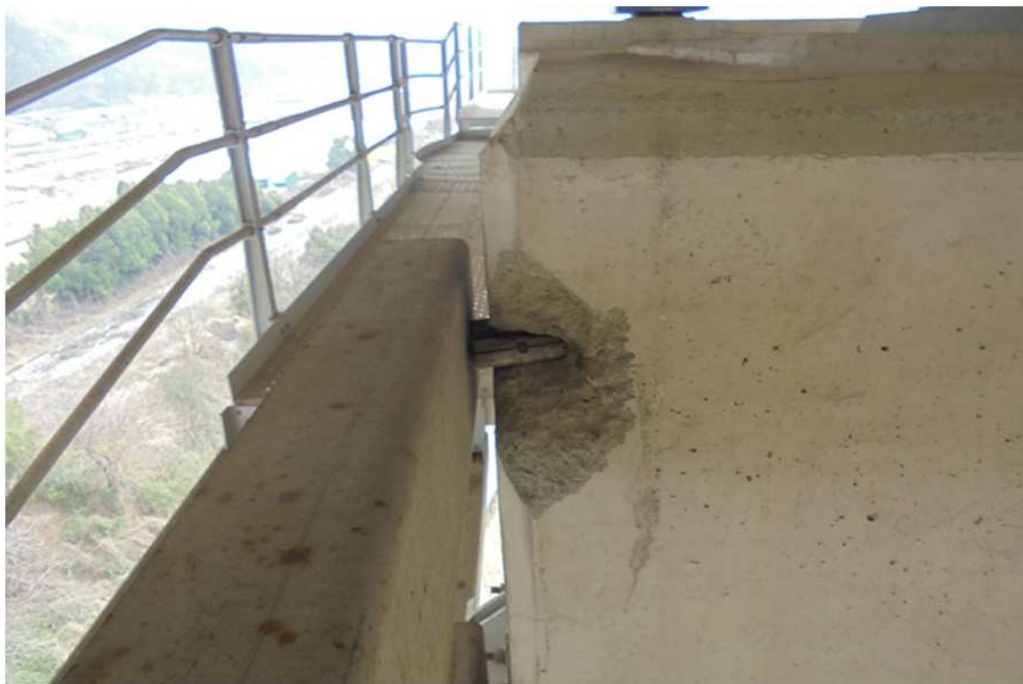
| 점검위치 | 상주 | 반정교(P3) | 사진번호 | #11 |

| 점검내용 | | 교각 박락 | | |

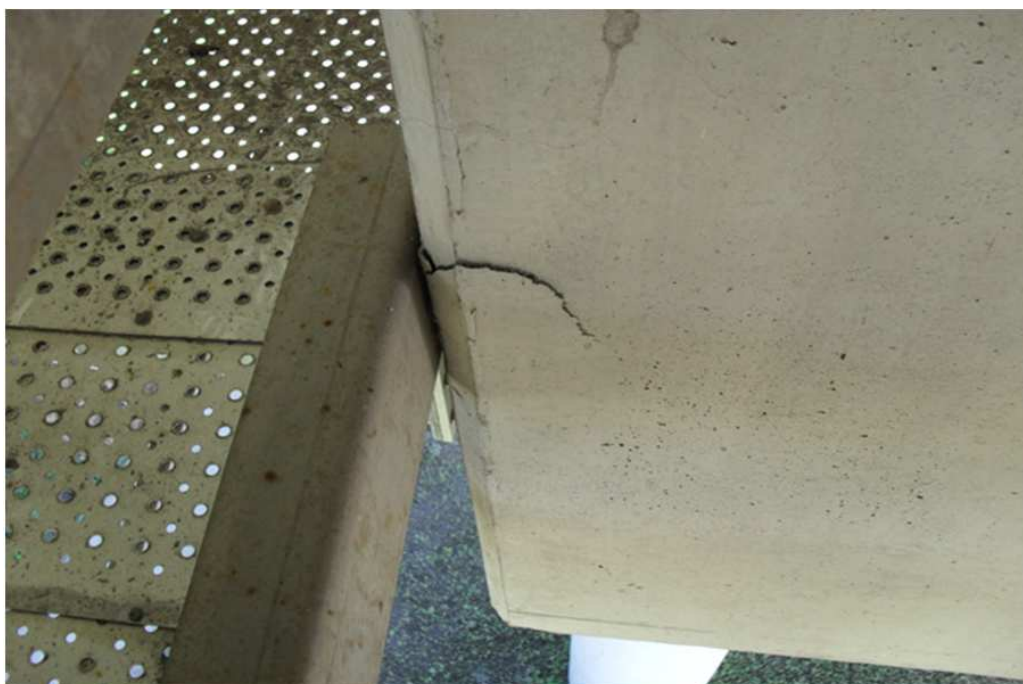
| 점검위치 | 상주 | 반정교(P3) | 사진번호 | #12 |

| 점검내용 | | 교각 박리 | | |

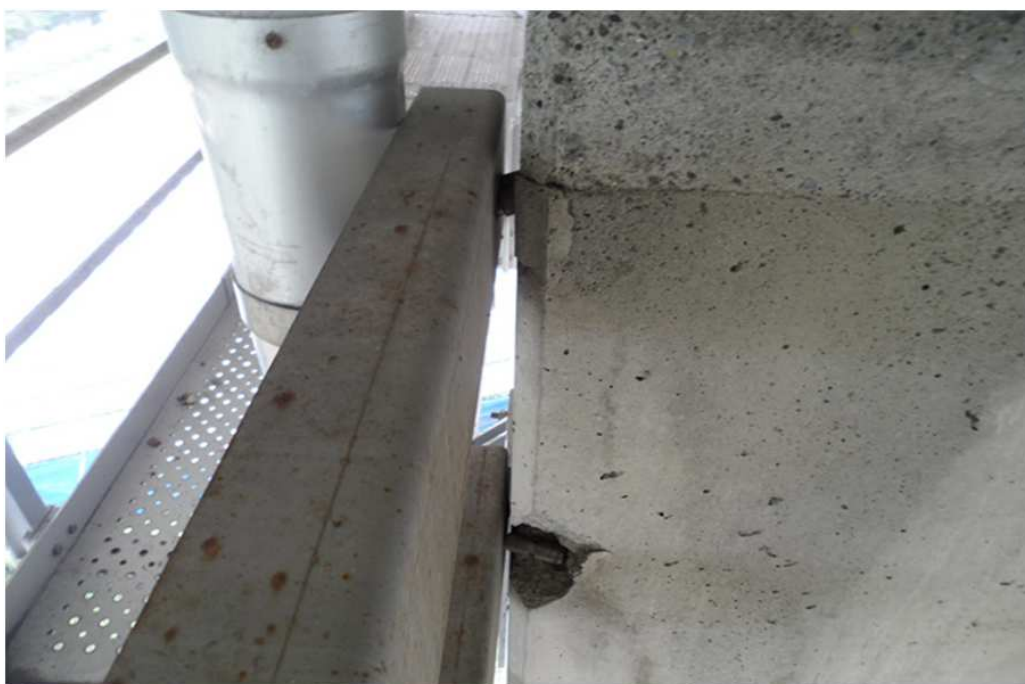
| 점검위치 | 상주 | 반정교(P4) | 사진번호 | #16 |

| 점검내용 | 교각 파손 | | | |

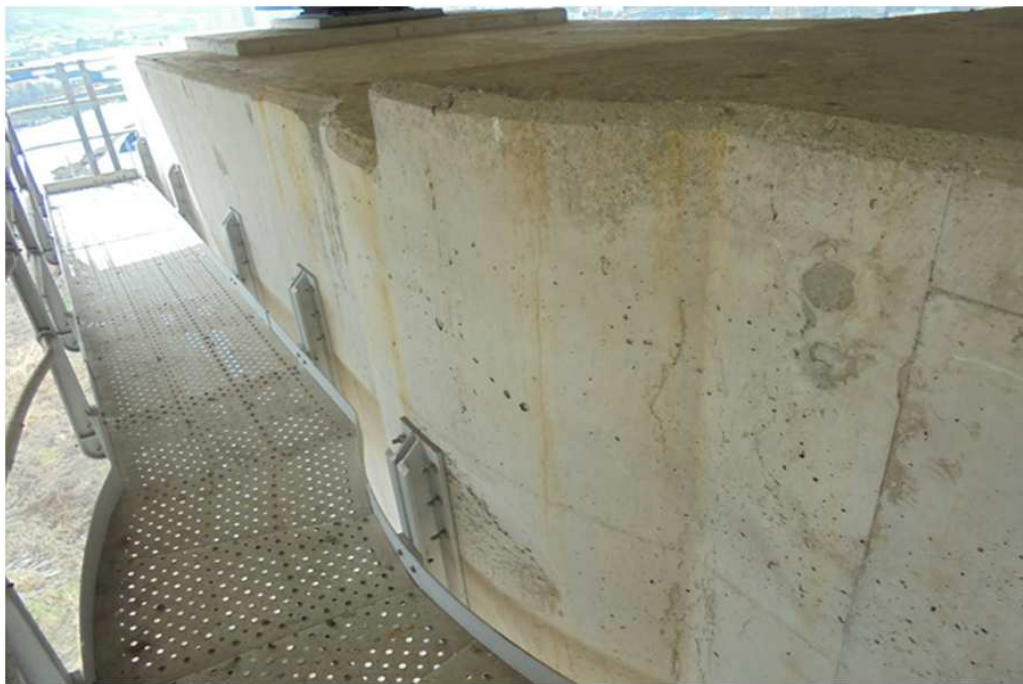
| 점검위치 | 상주 | 반정교(P5) | 사진번호 | #19 |

| 점검내용 | 교각 재료분리 |

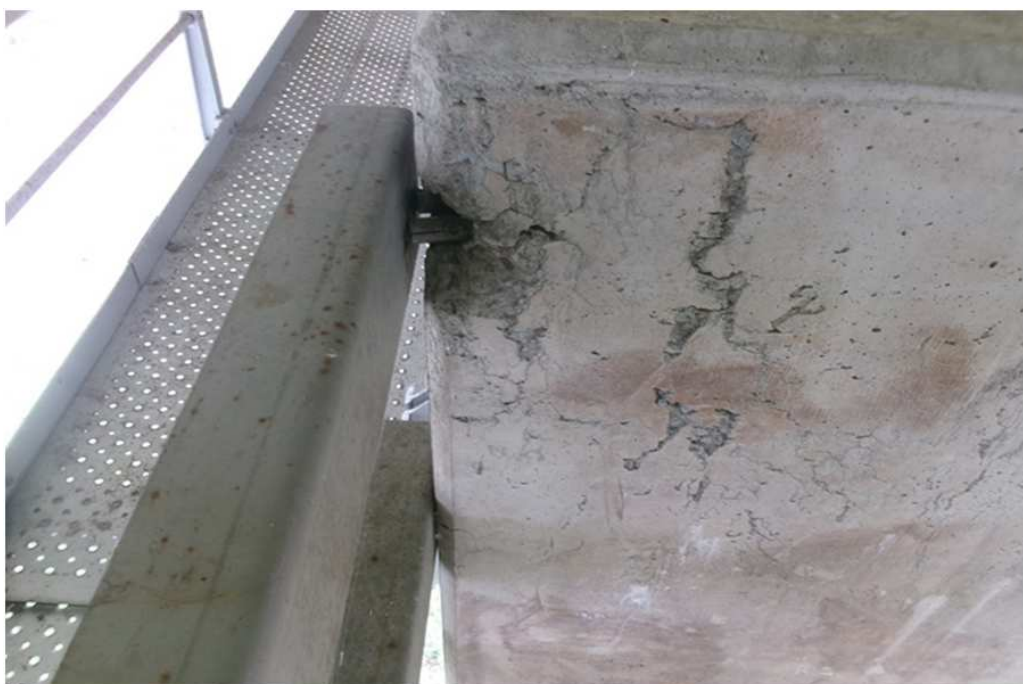
| 점검위치 | 상주 | 반정교(P5) | 사진번호 | #20 |

| 점검내용 | 교각 파손 |

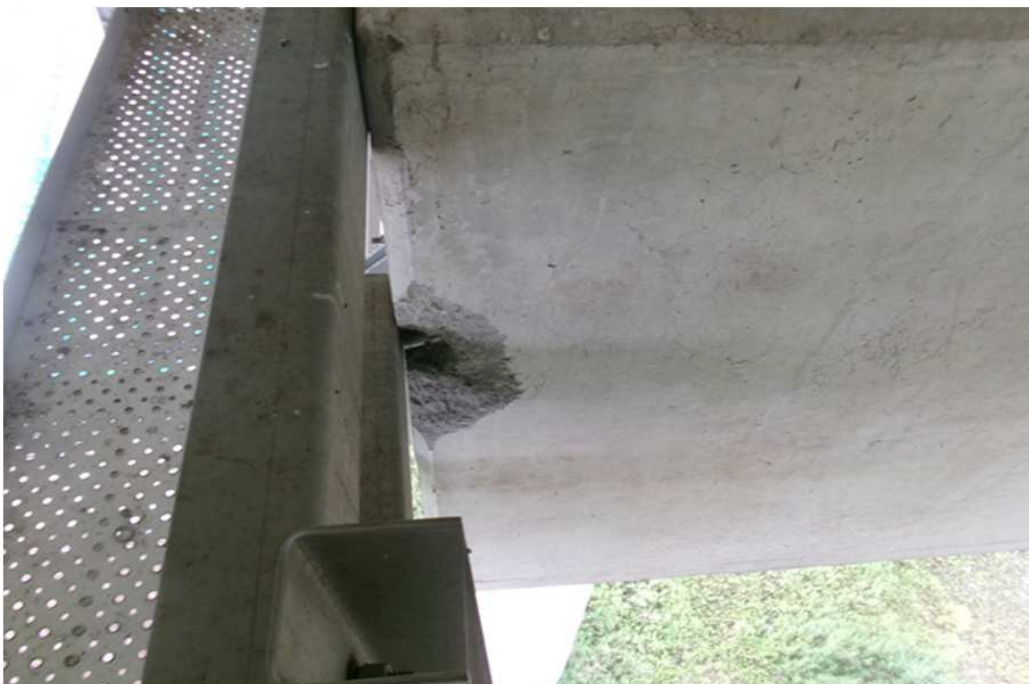
| 점검위치 | 상주 | 반정교(P6) | 사진번호 | #24 |

| 점검내용 | | 교각 파손 | | |

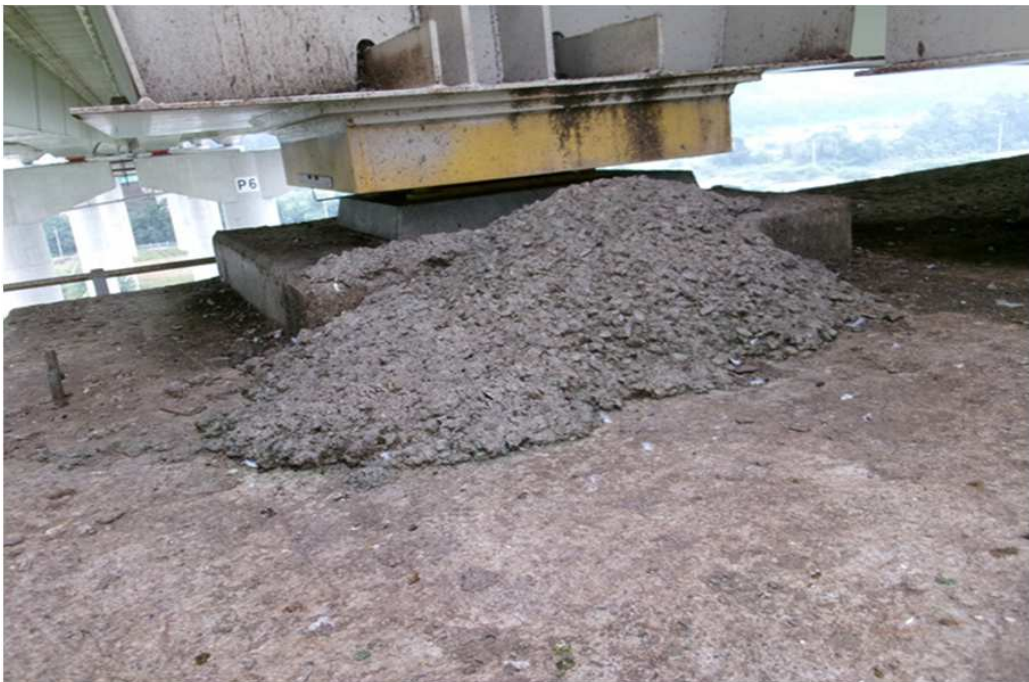
| 점검위치 | 영천 | 반정교(P7) | 사진번호 | #26 |

| 점검내용 | | 교각 폐콘크리트퇴적 | | |

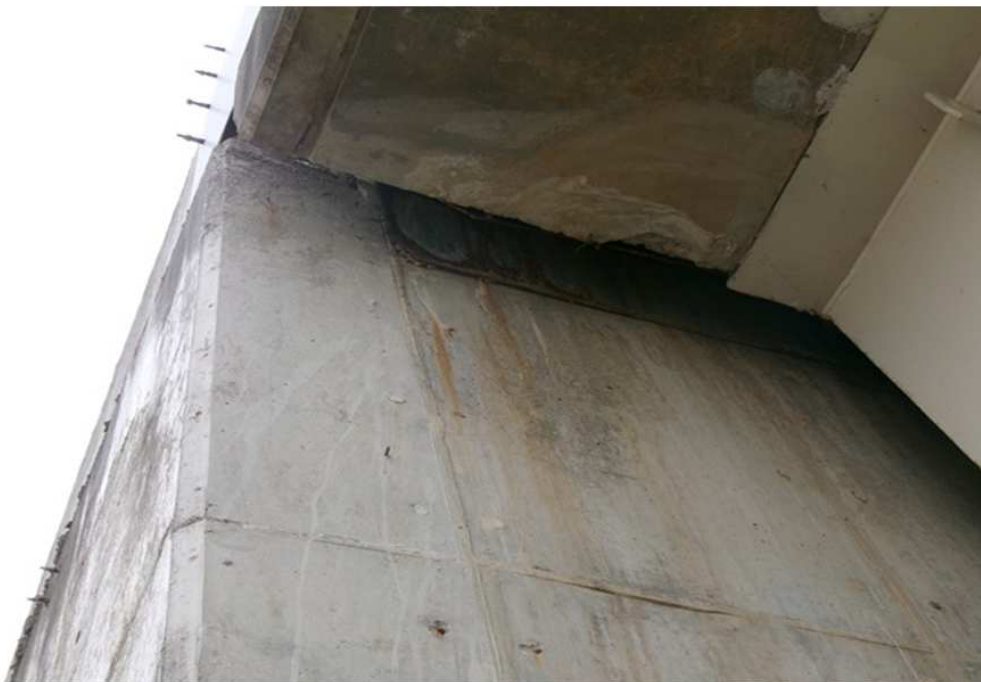
| 점검위치 | 영천 | 반정교(A1) | 사진번호 | #30 |

| 점검내용 | | 교대 백태 | | |

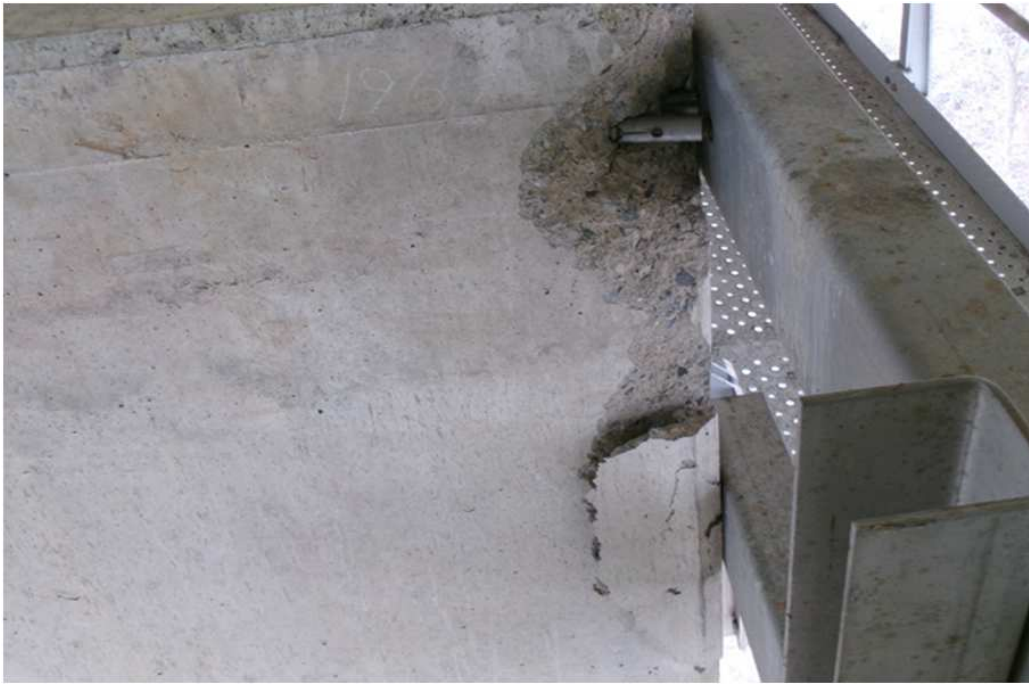
| 점검위치 | 영천 | 반정교(P1) | 사진번호 | #31 |

| 점검내용 | | 교각 박락 | | |

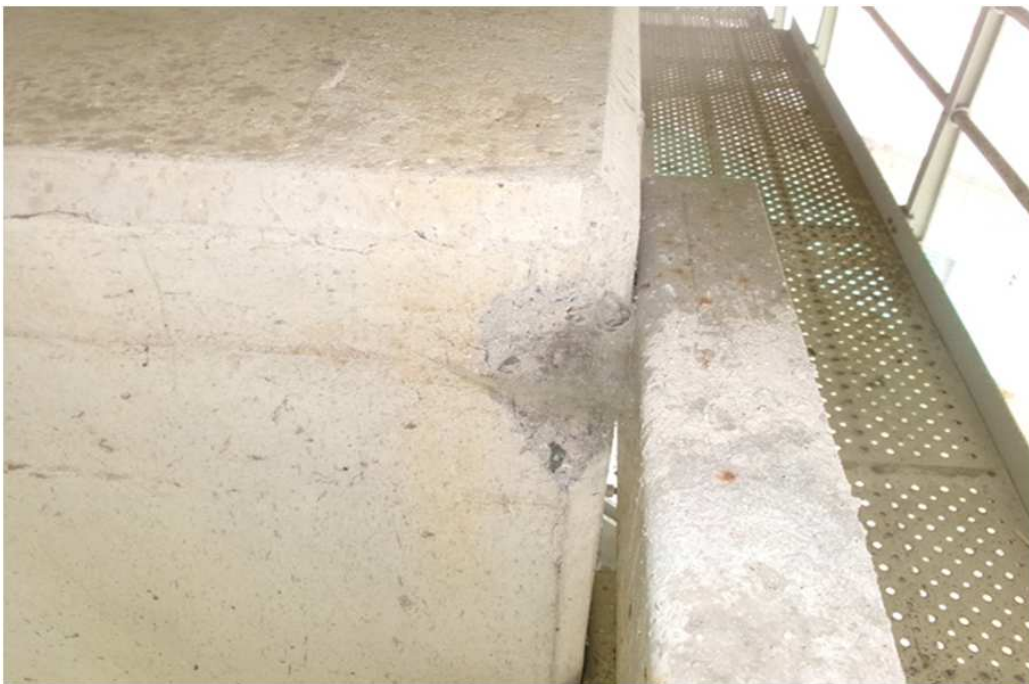
| 점검위치 | 영천 | 반정교(P2) | 사진번호 | #32 |

| 점검내용 | | 교각 파손 | | |

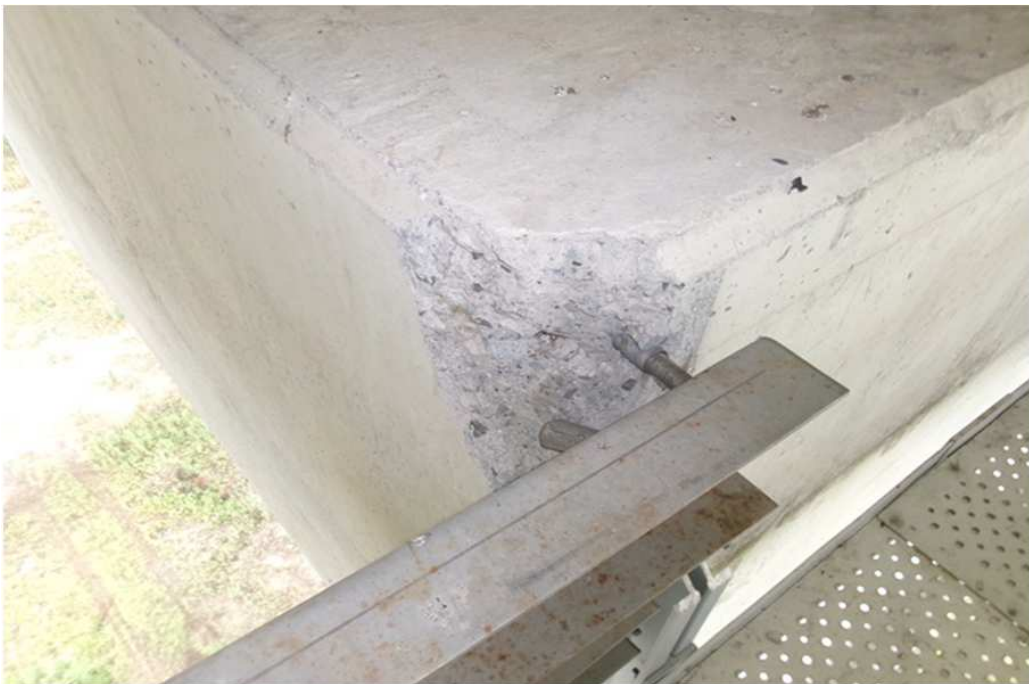
| 점검위치 | 영천 | 반정교(P6) | 사진번호 | #40 |

| 점검내용 | | 교각 파손 | | |

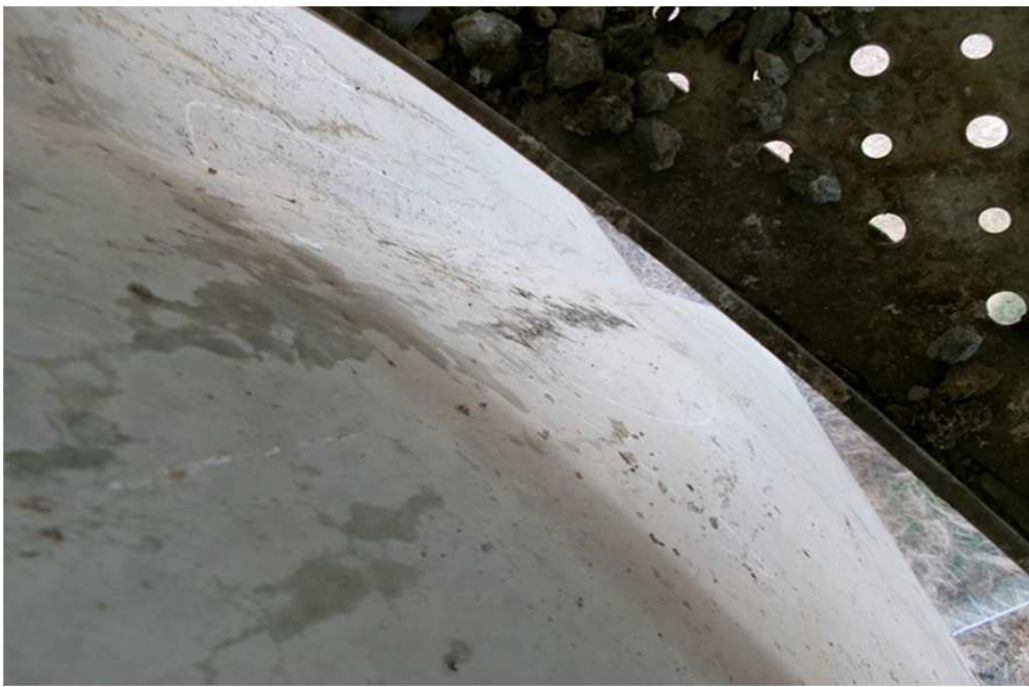
| 점검위치 | 영천 | 반정교(P7) | 사진번호 | #42 |

| 점검내용 | | 교각 재료분리 | | |

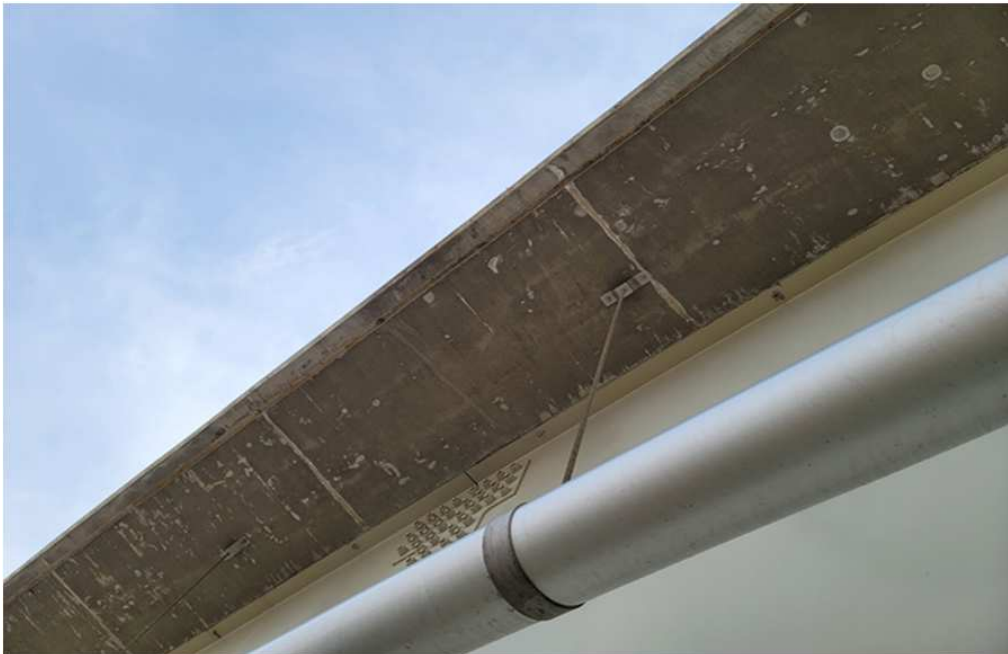
| 점검위치 | - | 영천JCT R-A교(S9) | 사진번호 | #01 |

| No. | 위치 | | 점검 내용 | 사진번호 |
|---|---|---|---|---|
| 1 | - | 영천JCT R-A교(S9) | 바닥판하면 균열(cw=0.3mm미만) | #01 |

| 점검내용 | | 바닥판하면 균열(cw=0.3mm미만) | | |

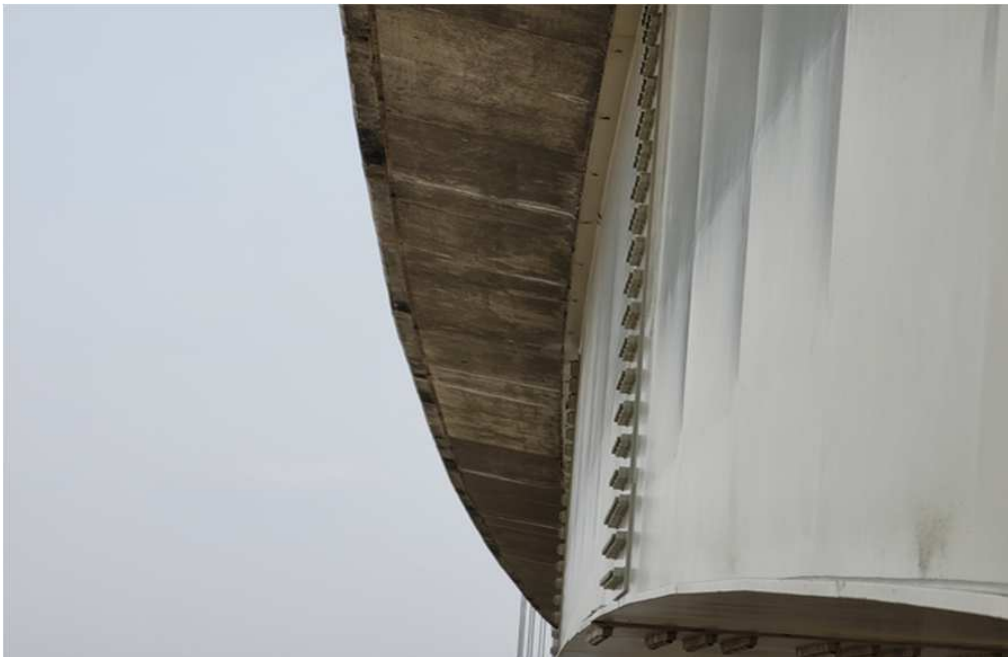
| 점검위치 | - | 영천JCT R-A교(S11) | 사진번호 | #02 |

| No. | 위치 | | 점검 내용 | 사진번호 |
|---|---|---|---|---|
| 2 | - | 영천JCT R-A교(S11) | 바닥판하면 균열부백태 | #02 |

| 점검내용 | | 바닥판하면 균열부백태 | | |

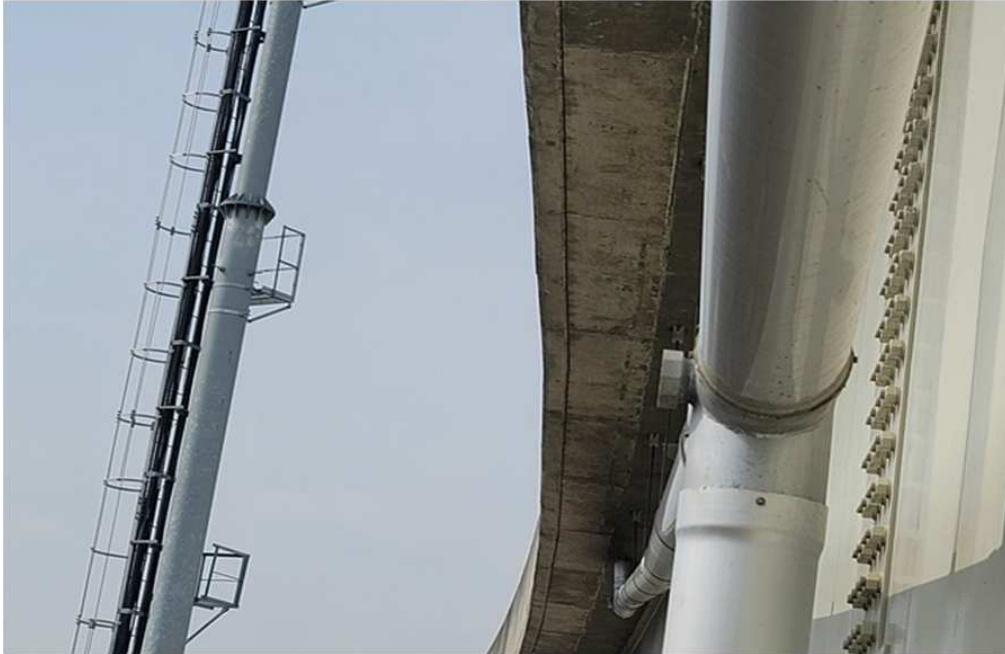
| 점검위치 | - | 영천JCT R-A교(S12) | 사진번호 | #05 |

| 점검내용 | 바닥판하면 박리 |

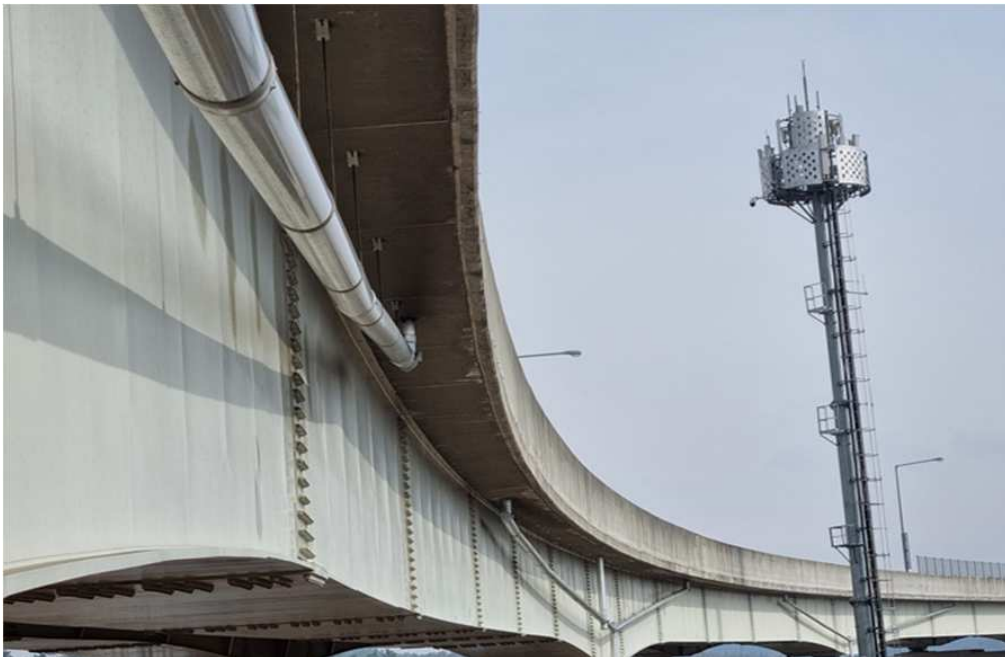
| 점검위치 | - | 영천JCT R-A교(S13) | 사진번호 | #06 |

| 점검내용 | 바닥판하면 백태 |

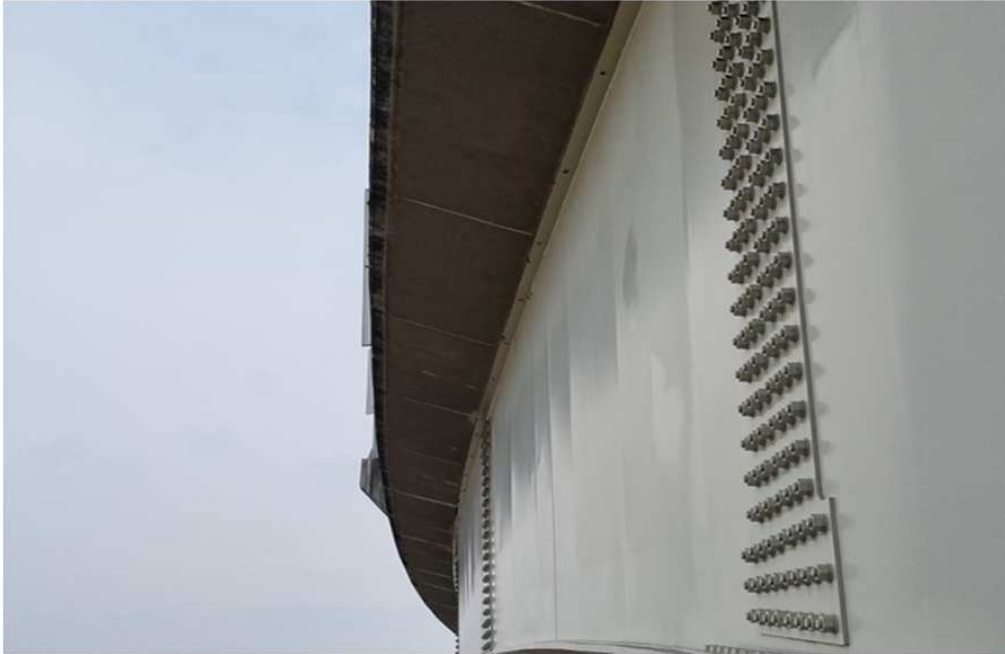
| 점검위치 | - | 영천JCT R-A교(S13) | 사진번호 | #07 |

| No. | 위치 | | 점검 내용 | 사진번호 |
|---|---|---|---|---|
| 7 | - | 영천JCT R-A교(S13) | 바닥판하면 균열부백태 | #07 |

| 점검내용 | 바닥판하면 균열부백태 |

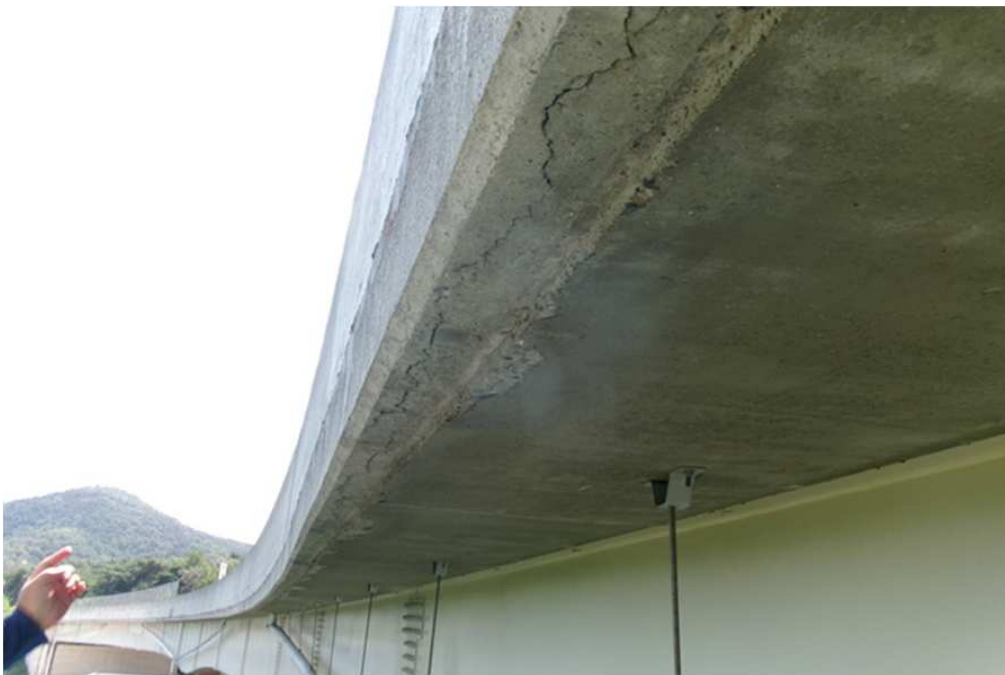
| 점검위치 | - | 영천JCT R-A교(S13) | 사진번호 | #08 |

| 점검내용 | 바닥판하면 박리 |

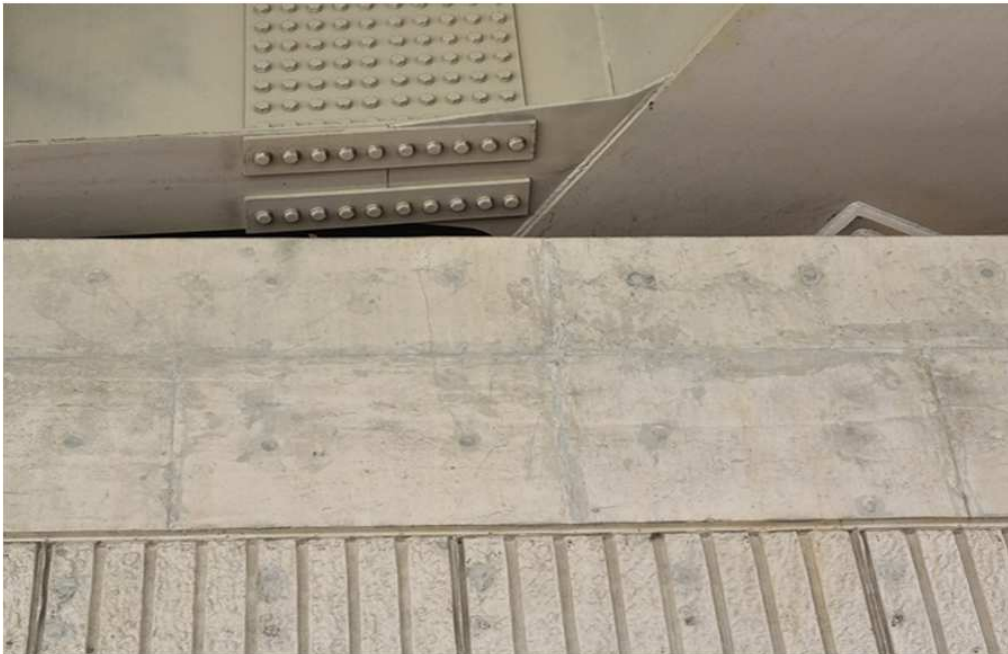
| 점검위치 | - 3천JCT R-A교(A1) | 사진번호 | #09 |

| No. | 위치 | | 점검 내용 | 사진번호 |
|---|---|---|---|---|
| 9 | - | 영천JCT R-A교(A2) | 교대 균열(cw=0.3mm미만) | #09 |

| 점검내용 | 교대 균열(cw=0.3mm미만) | | |

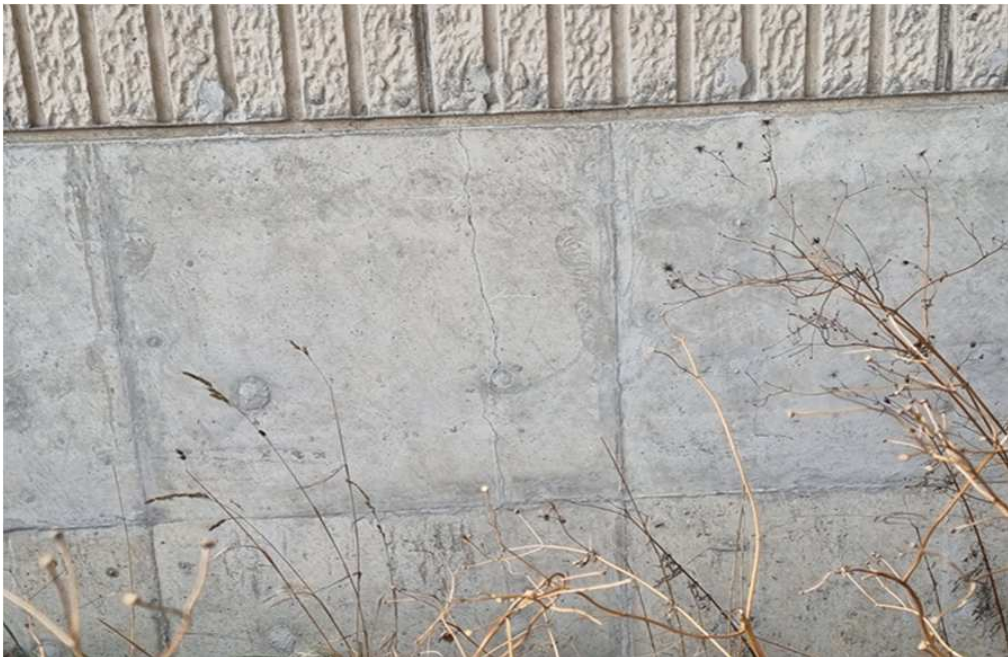
| 점검위치 | - 3천JCT R-A교(A1) | 사진번호 | #10 |

| No. | 위치 | | 점검 내용 | 사진번호 |
|---|---|---|---|---|
| 10 | - | 영천JCT R-A교(A2) | 교대 균열(cw=0.3mm이상) | #10 |

| 점검내용 | 교대 균열(cw=0.3mm이상) | | |

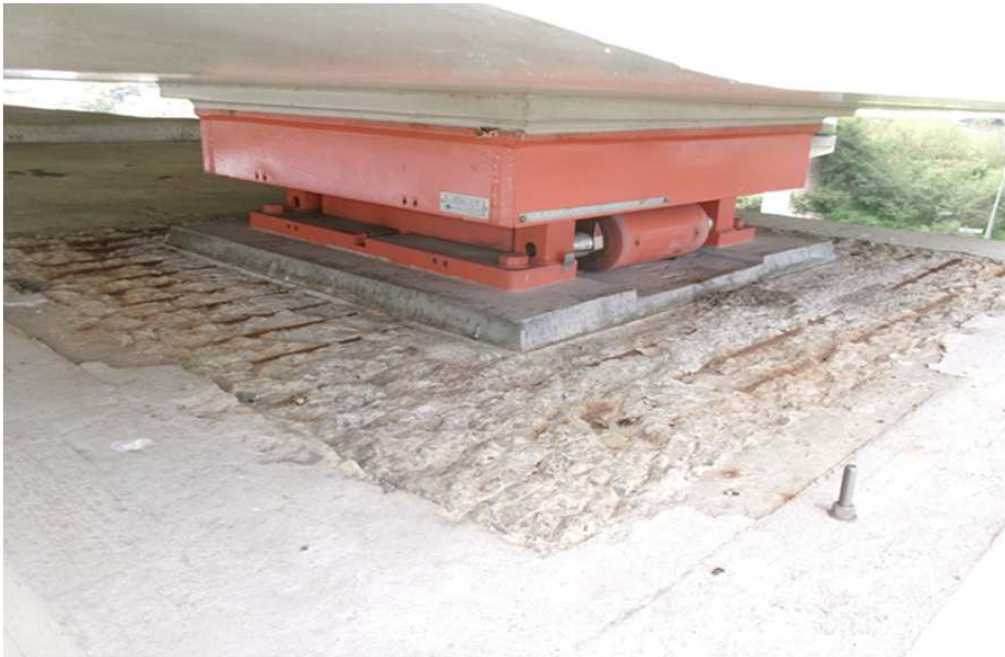
| 점검위치 | - 3천JCT R-A교(P8) | 사진번호 | #13 |

| 점검내용 | 교각 철근노출, 피복부족 |

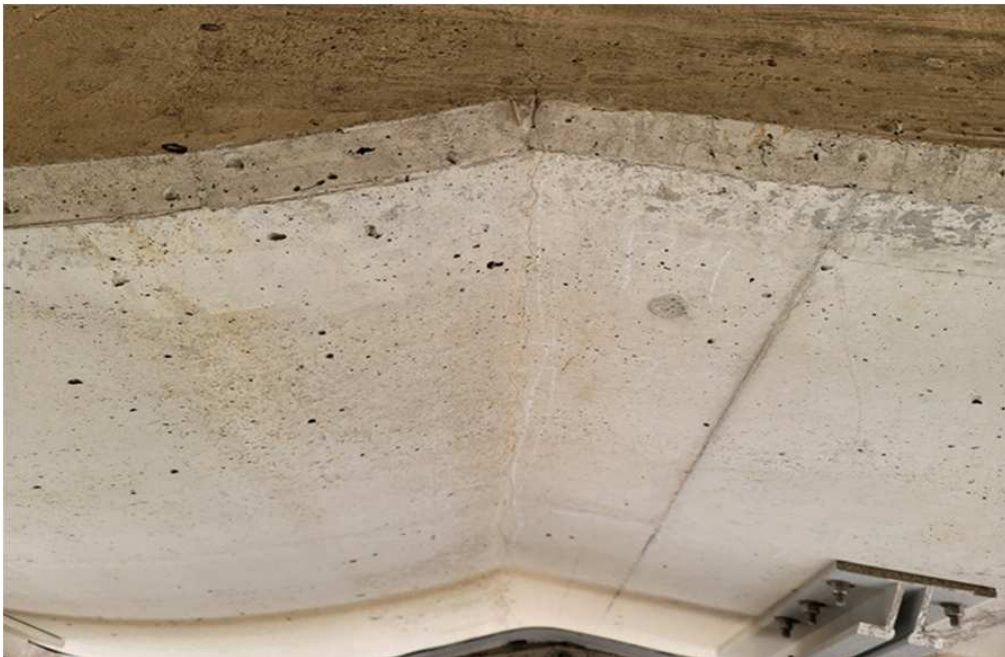
| 점검위치 | - 3천JCT R-A교(P9) | 사진번호 | #14 |

| No. | 위치 | | 점검 내용 | 사진번호 |
|---|---|---|---|---|
| 14 | - | 영천JCT R-A교(P9) | 교각 균열(cw=0.3mm미만) | #14 |

| 점검내용 | 교각 균열(cw=0.3mm미만) |

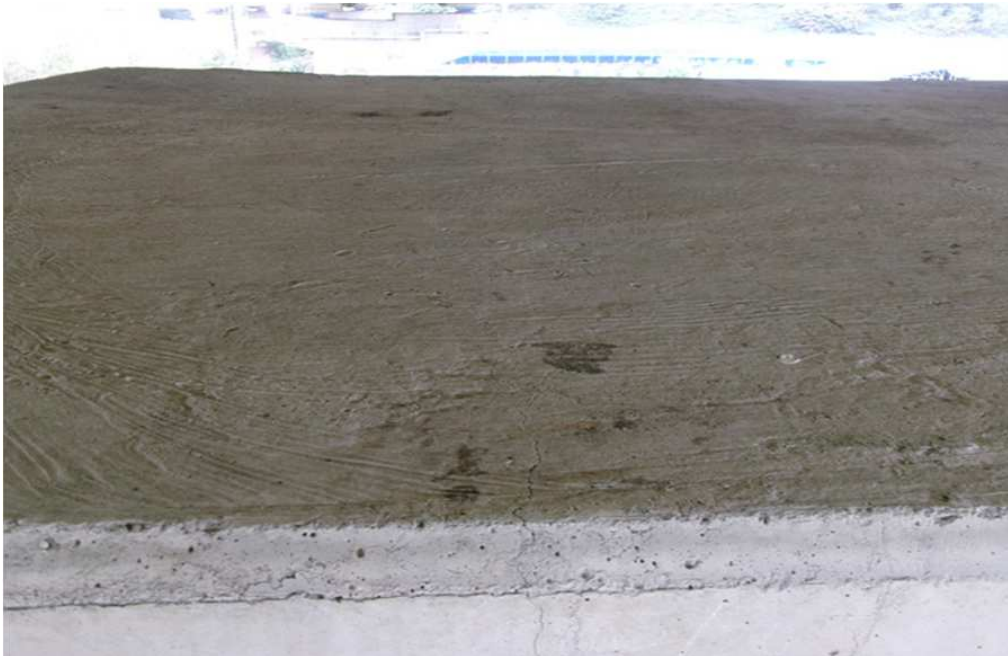
| 점검위치 | - | 천JCT R-A교(P1 | 사진번호 | #15 |

| No. | 위치 | | 점검 내용 | 사진번호 |
|---|---|---|---|---|
| 15 | - | 영천JCT R-A교(P10) | 교각 균열(cw=0.3mm미만) | #15 |

| 점검내용 | | 교각 균열(cw=0.3mm미만) | | |

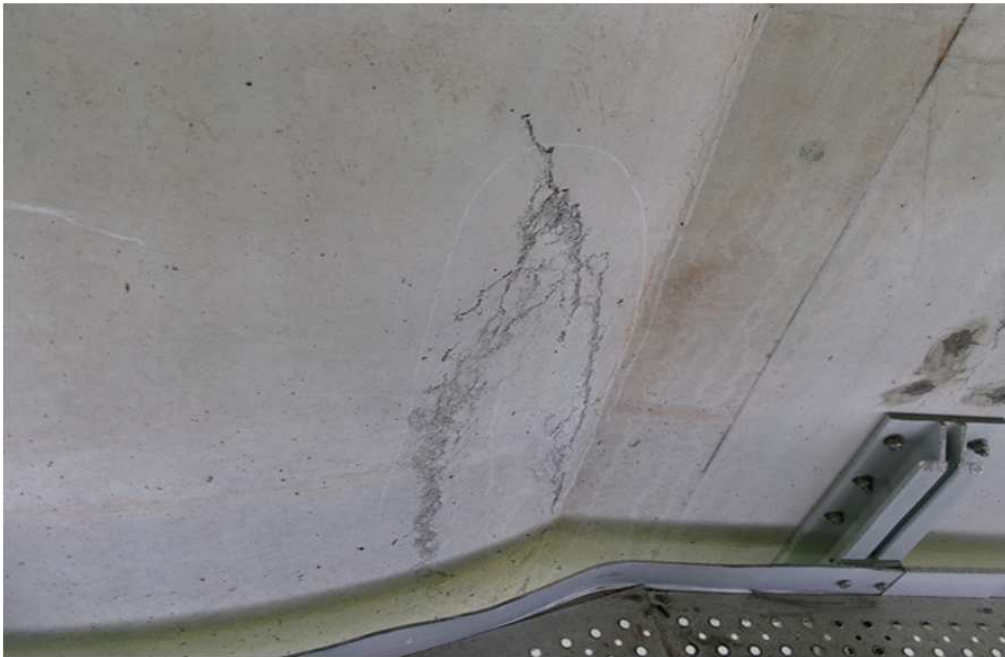
| 점검위치 | - | 천JCT R-A교(P1 | 사진번호 | #17 |

| 점검내용 | 교각 표면박리 |
