## 도로교량 하자 목록(10공구)

## 도로교량 하자 목록(10공구 - 산하교)

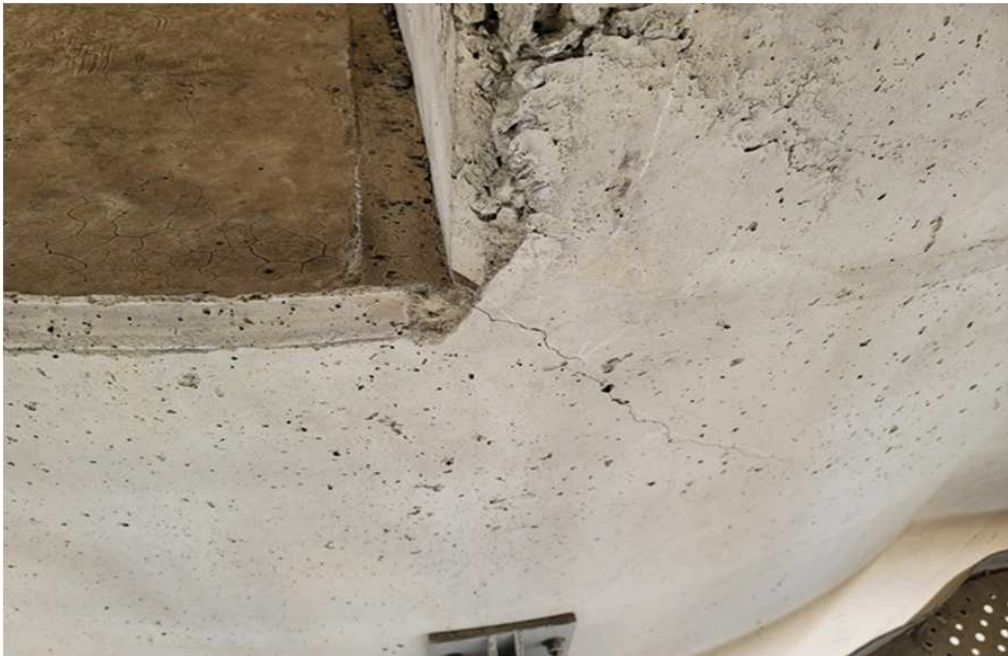
| 점검위치 | - | 천JCT R-A교(P1 | 사진번호 | #19 |

| No. | 위치 | | 점검 내용 | 사진번호 |
|---|---|---|---|---|
| 19 | - | 영천JCT R-A교(P11) | 교각 균열(cw=0.3mm이상) | #19 |

| 점검내용 | | 교각 균열(cw=0.3mm이상) | | |

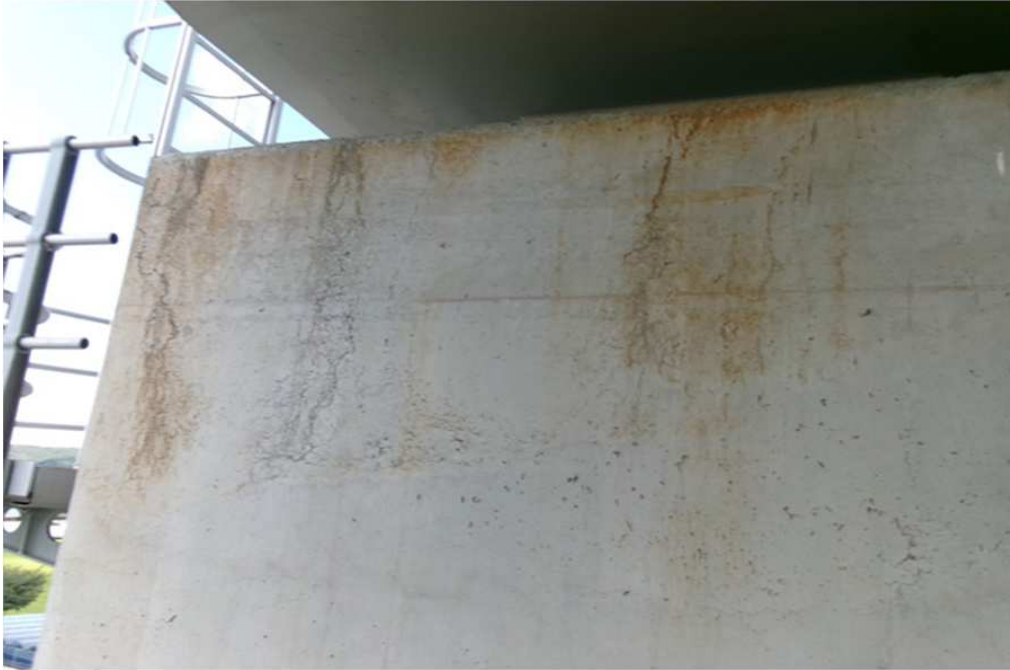
| 점검위치 | - | 천JCT R-A교(P1 | 사진번호 | #21 |

| 점검내용 | 교각 표면박리 |

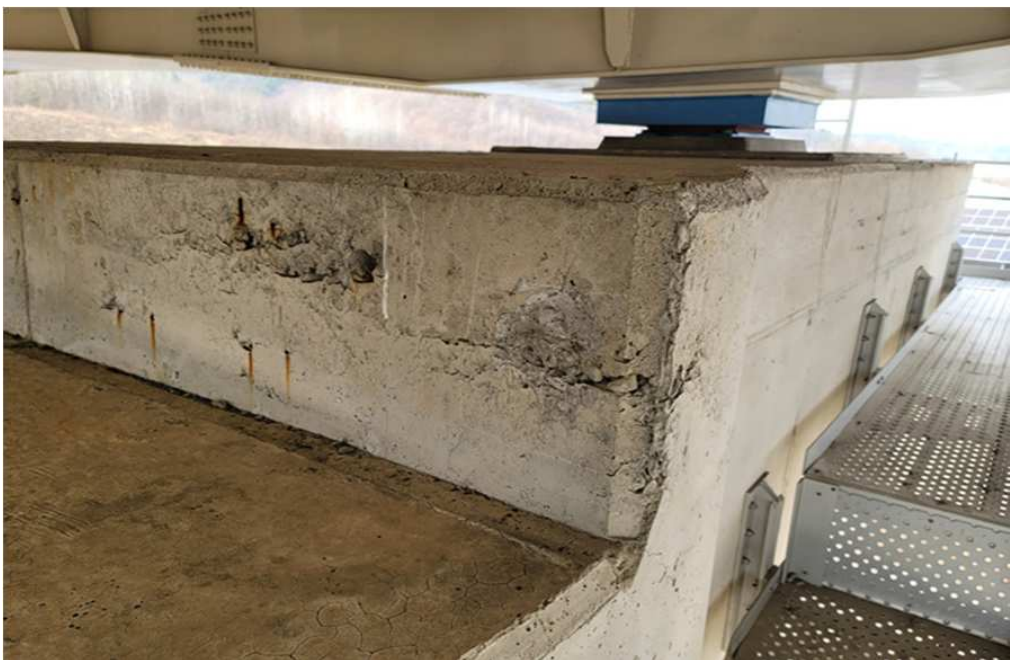
| 점검위치 | - | 천JCT R-A교(P1 | 사진번호 | #22 |

| 점검내용 | 교각 재료분리 |

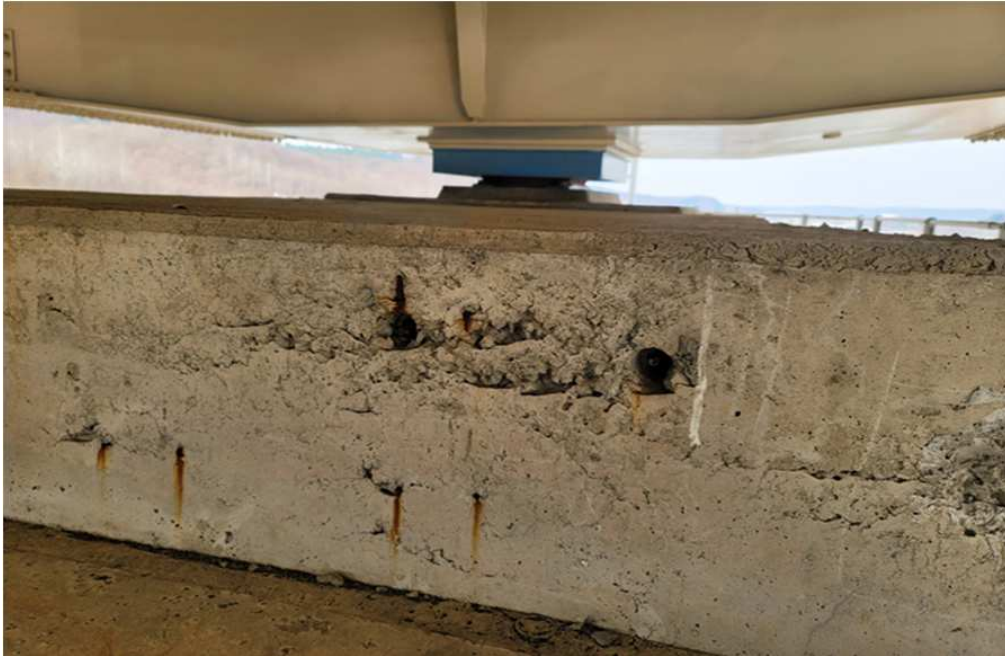
| 점검위치 | - | 천JCT R-A교(P1 | 사진번호 | #23 |

| 점검내용 | 교각 재료분리 및 철근노출 | | | |

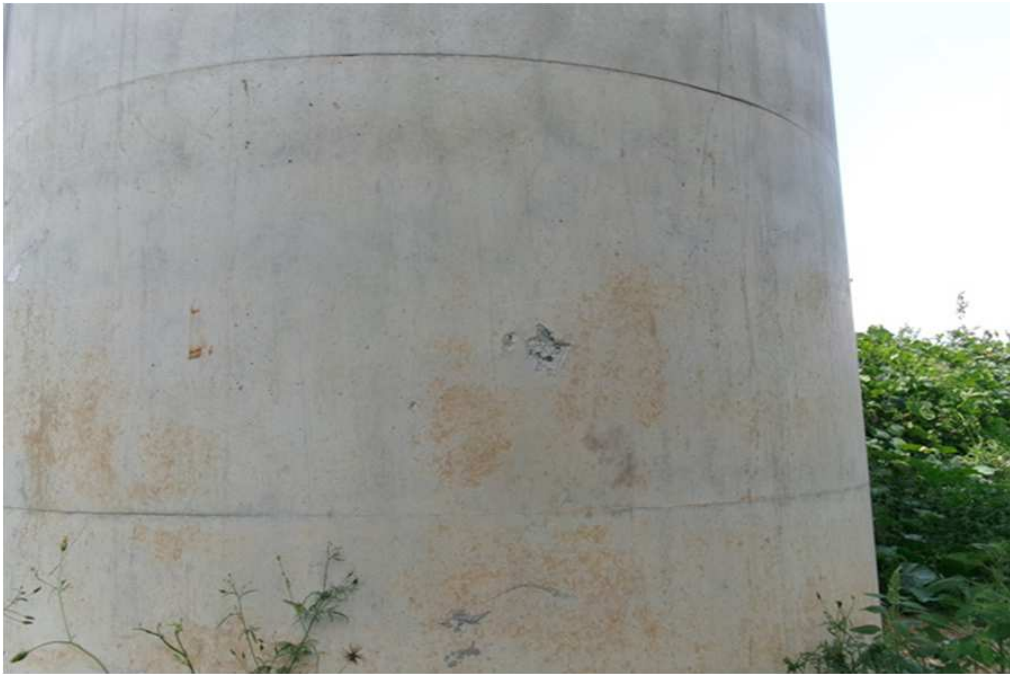
| 점검위치 | - | 천JCT R-A교(P1 | 사진번호 | #27 |

| 점검내용 | 교각 파손 |

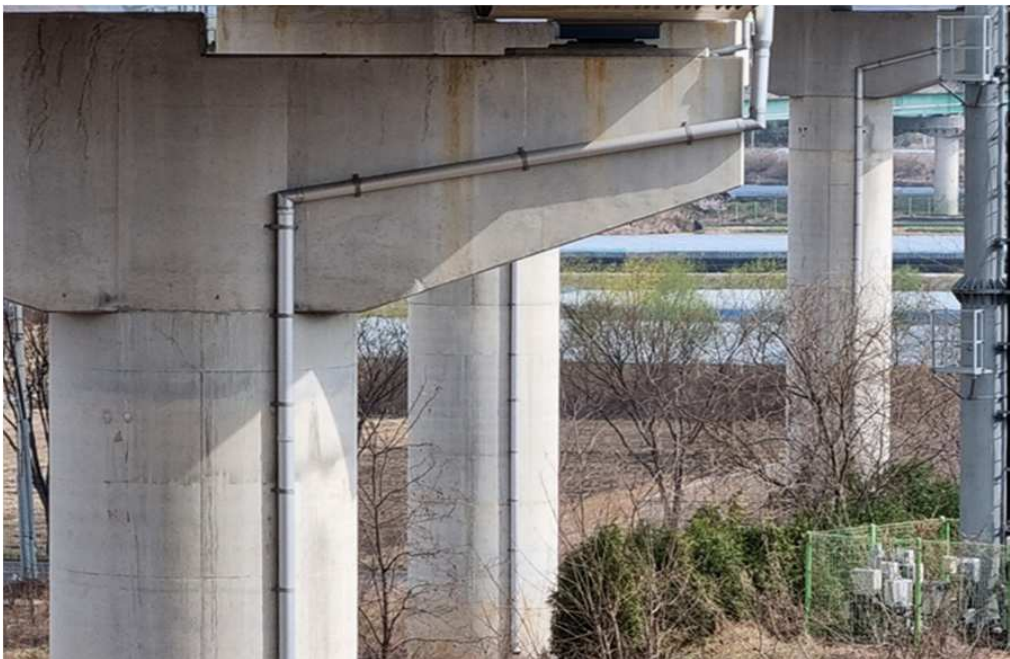
| 점검위치 | - | 천JCT R-A교(P1 | 사진번호 | #28 |

| 점검내용 | 교각 백태 |

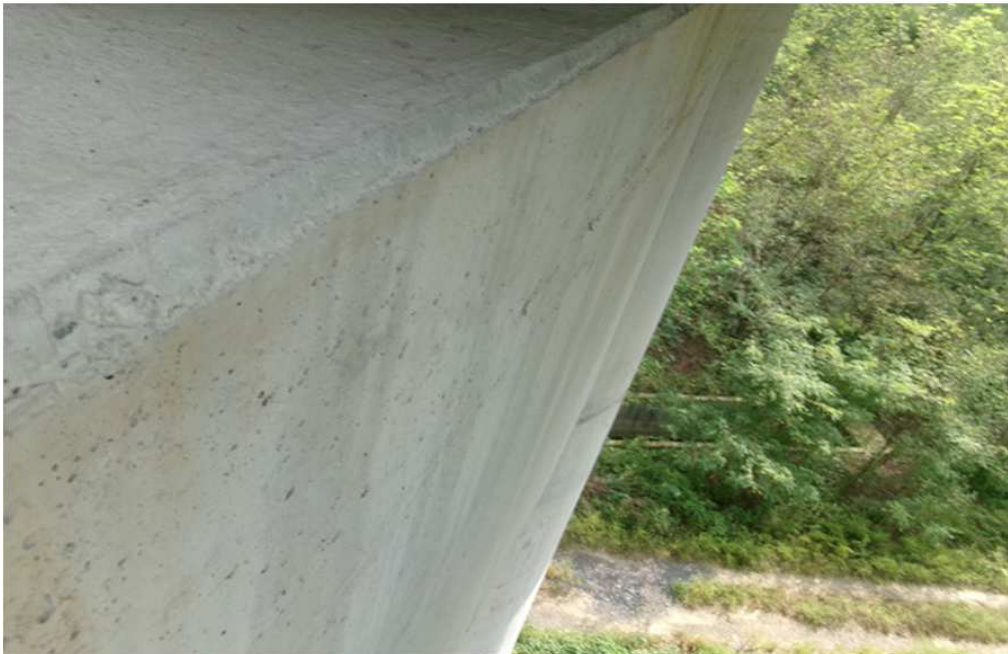
| 점검위치 | - | 천JCT R-A교(P1 | 사진번호 | #29 |

| 점검내용 | | 교각 표면박리 | | |

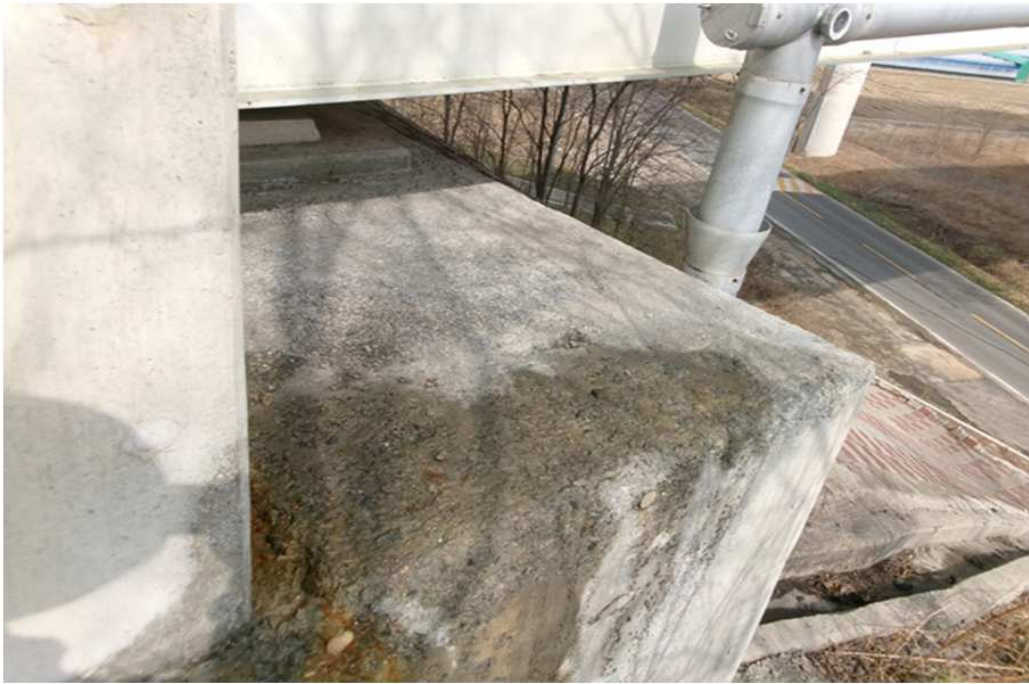
| 점검위치 | - | 영천JCT R-B교(A1) | 사진번호 | #01 |

| 점검내용 | | 교대 박리 | | |

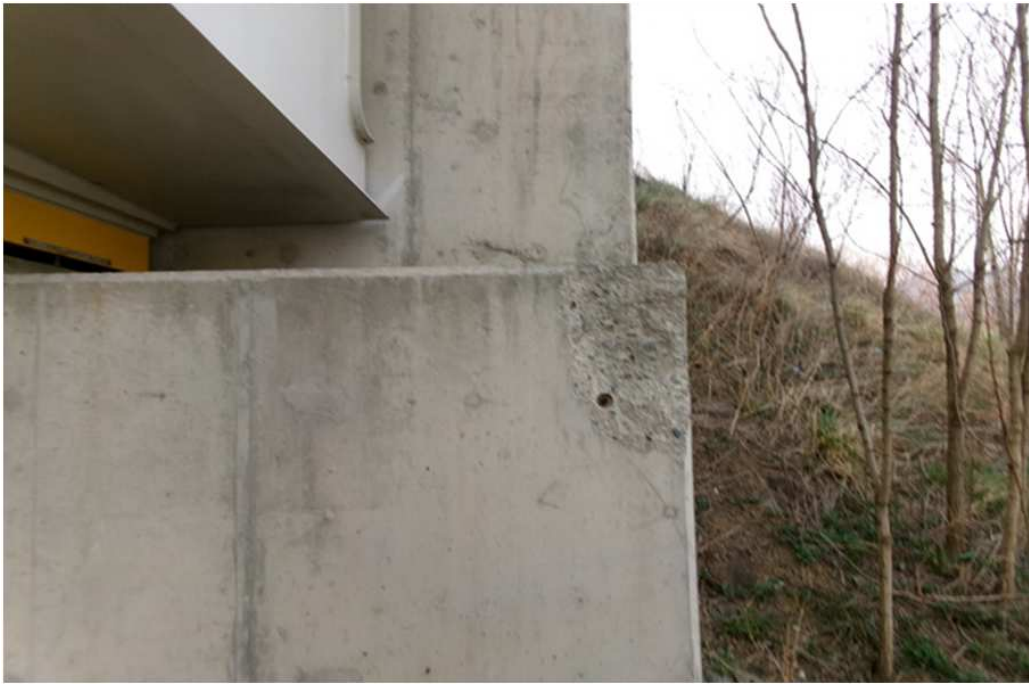
| 점검위치 | - | 영천JCT R-B교(A1) | 사진번호 | #02 |

| 점검내용 | | 교대 박락 | | |

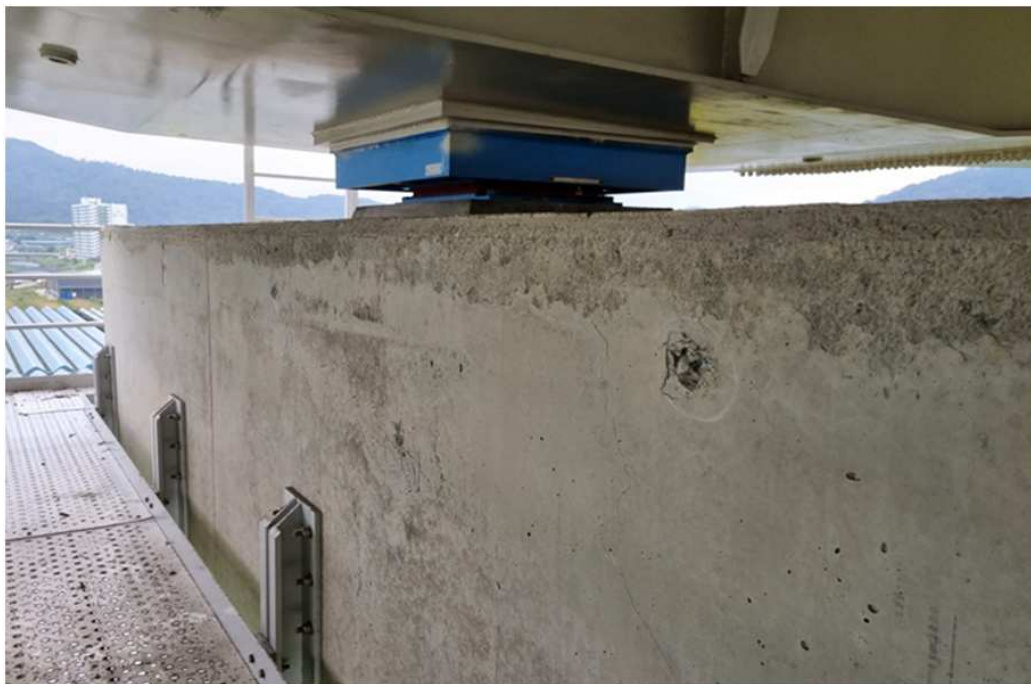
| 점검위치 | - | 영천JCT R-B교(P3) | 사진번호 | #08 |

| 점검내용 | | 교각 표면박리 | | |

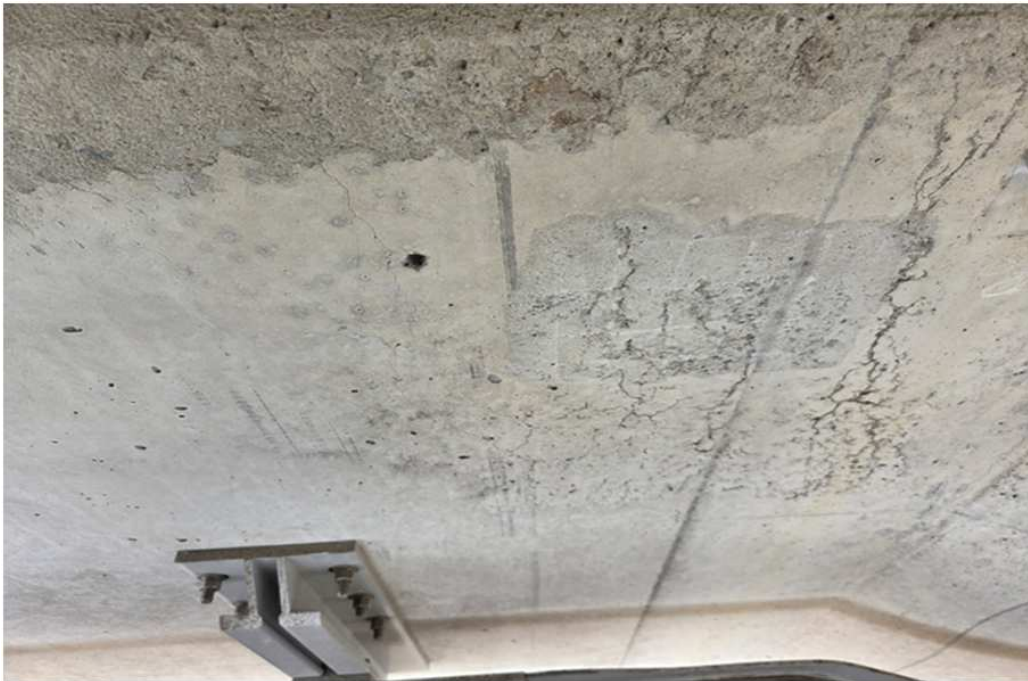
| 점검위치 | - 5천JCT R-B교(P3 | 사진번호 | #09 |

| 점검내용 | 교각 표면불량 | | |

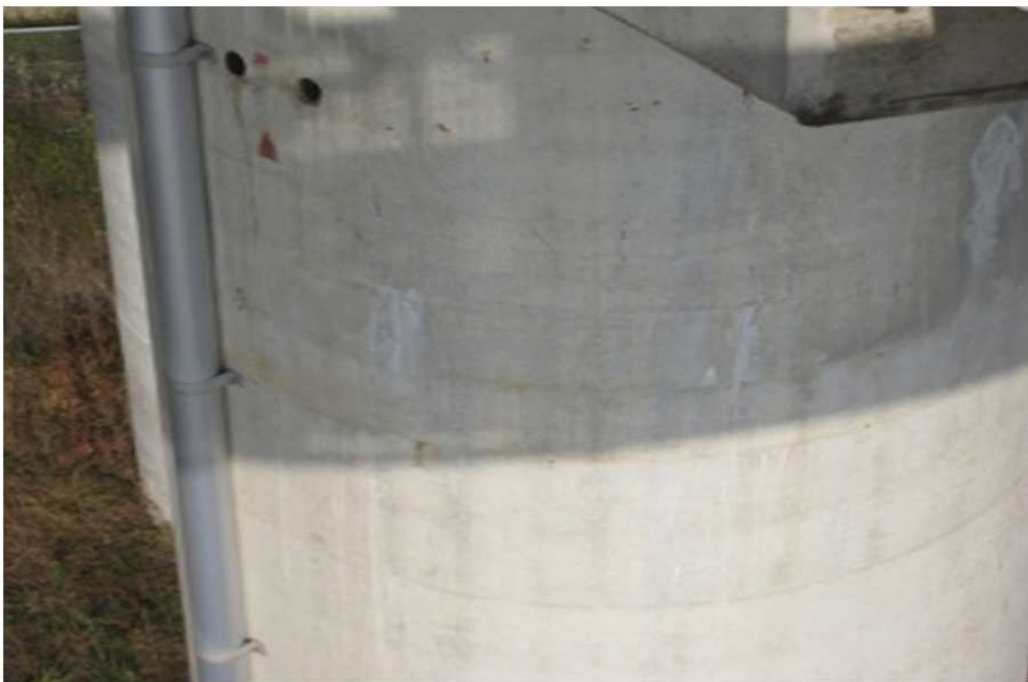
| 점검위치 | - 5천JCT R-B교(P3 | 사진번호 | #10 |

| 점검내용 | 교각 백태 | | |
