## 제 **12** 장 지도능곡

### 12.1 시설물 개요

본 맨홀은 경기도 고양시 화정동 ~ 행신동 일원에 위치한 시설물로 총 14개소(#1 ~ 14)의 철근 콘크리트 구조물로 시공되어 있으며 본 시설물의 세부내용은 다음과 같다.

| 구 분 | 내 용 | | 구 분 | 내 용 | | |
|---|---|---|---|---|---|---|
| 시설물종별 | - | | 시설물 구분 | 전력 맨홀 | | |

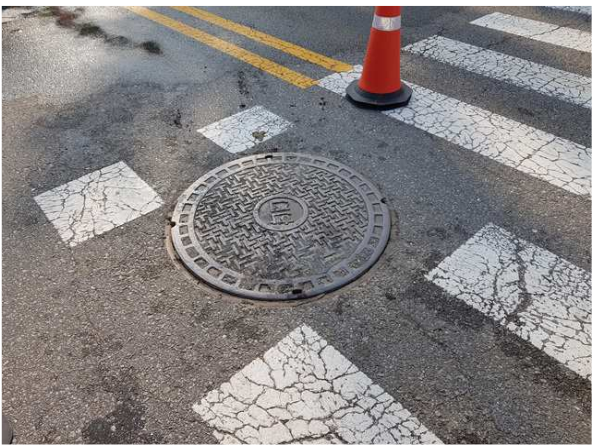
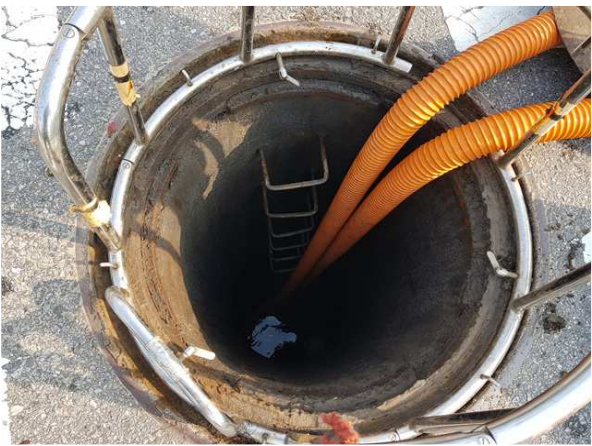
【사진 12.3】 맨홀 외부 주요 손상

금회 정밀안전점검을 통한 맨홀 외부 외관조사결과, 주요 손상이 없는 양호한 상태로 조사되었다.

| | 상태양호 | | 상태양호 |

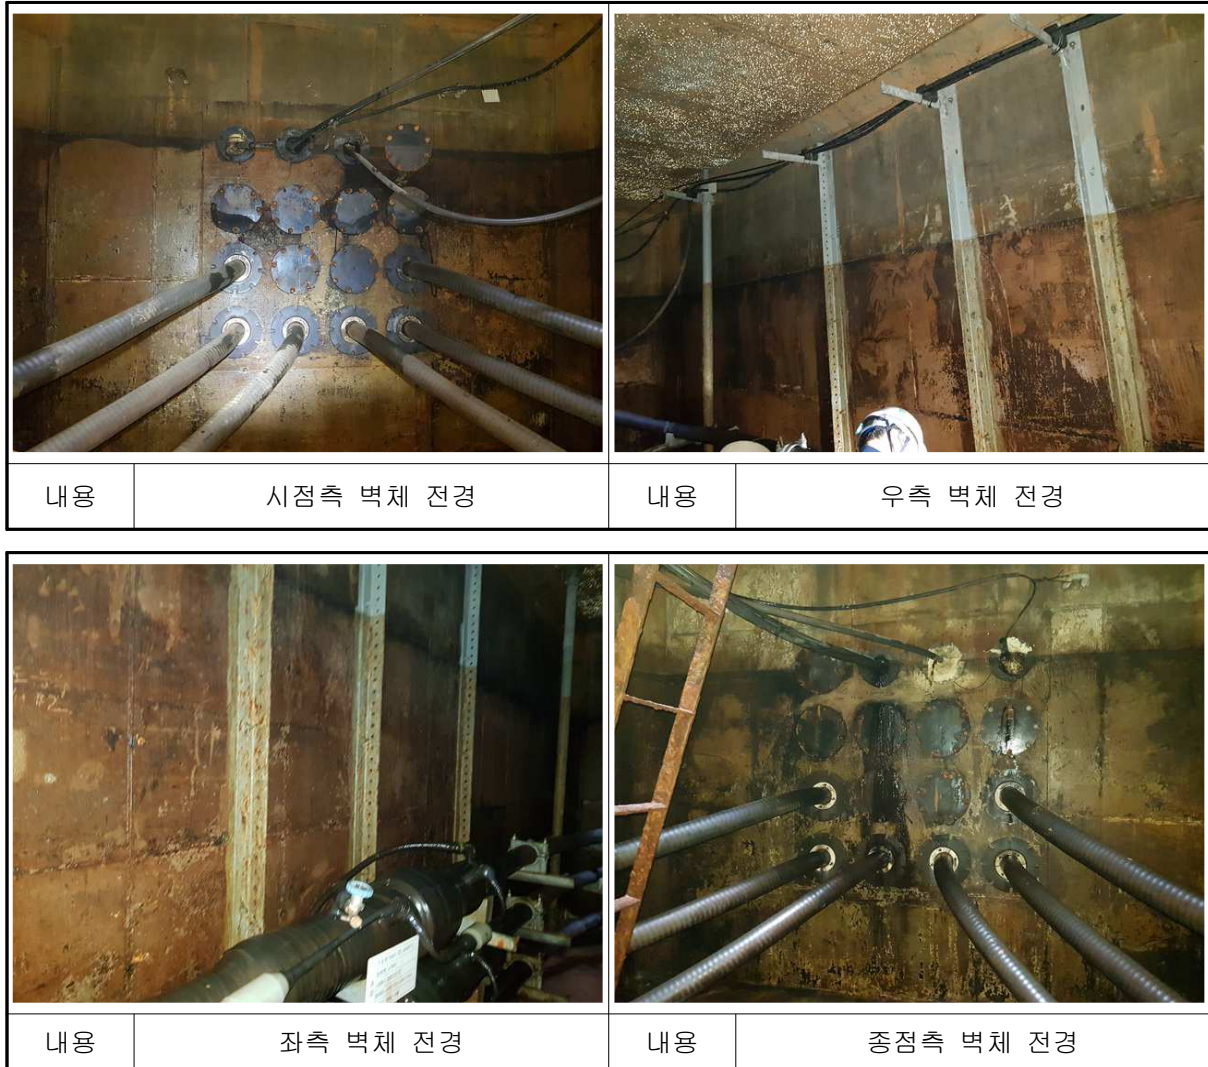
[사진 12.5] 지도능곡 #2 전경

맨홀 내부는 철근콘크리트 Box로 시공되어 있으며 L=9.3(m) W=3.8(m), H=3.4(m) 준공년도(1996년)이며 화단에 위치하여 있다.

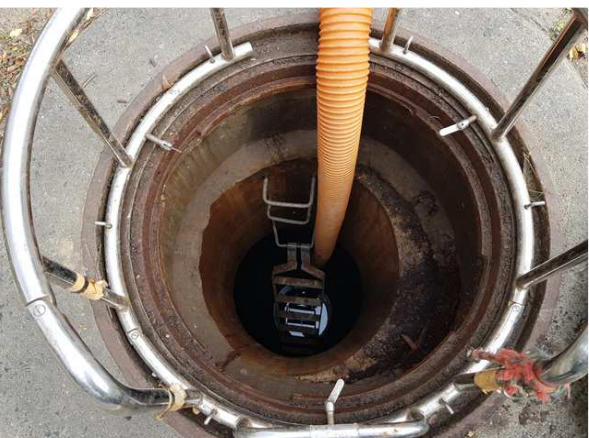
【사진 12.7】 맨홀 외부 주요 손상

금회 정밀안전점검을 통한 맨홀 외부 외관조사결과, 주요 손상이 없는 양호한 상태로 조사되었다.

| | 상태양호 | | 상태양호 |

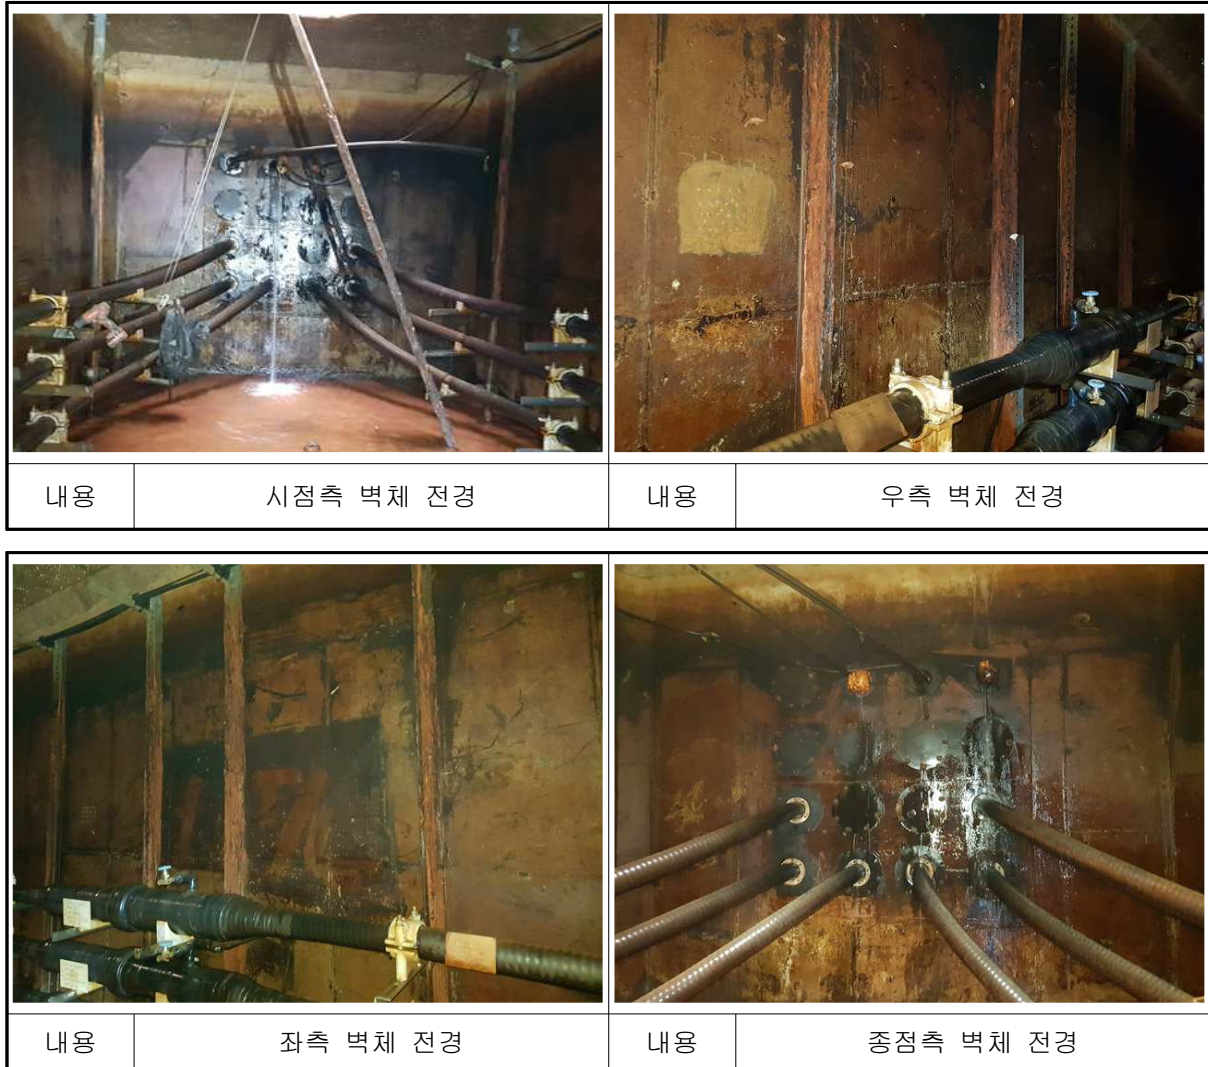
[사진 12.9] 지도능곡#3 전경

맨홀 내부는 철근콘크리트 Box로 시공되어 있으며 L=9.3(m) W=3.8(m), H=3.4(m) 준공년도(1996년)이며 화단에 위치하여 있다.

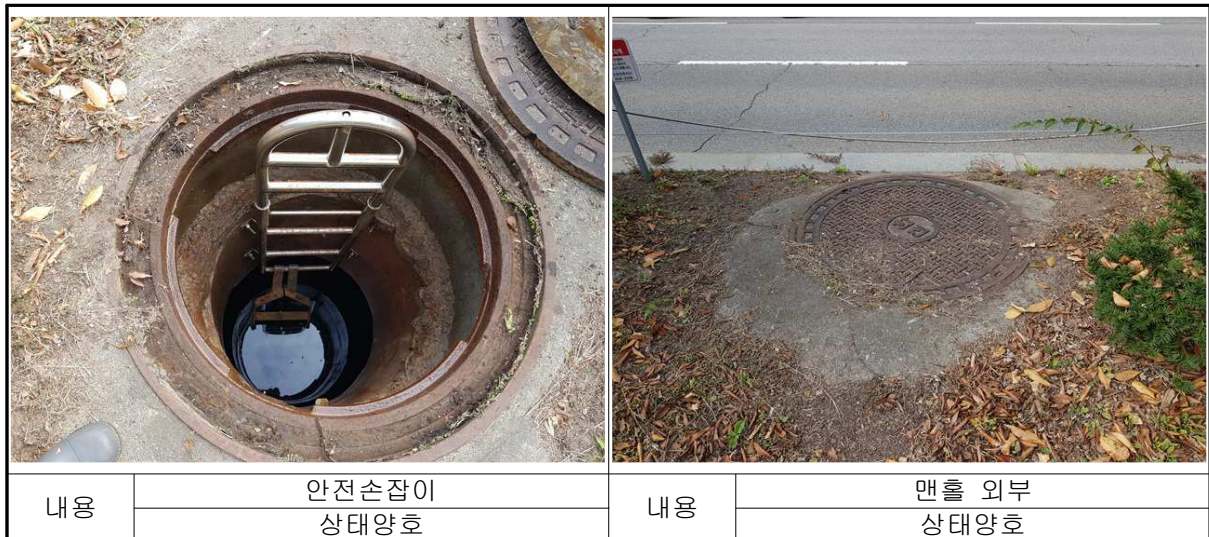
【사진 12.11】 맨홀 외부 주요 손상

금회 정밀안전점검을 통한 맨홀 외부 외관조사결과, 주요 손상이 없는 양호한 상태로 조사되었다.

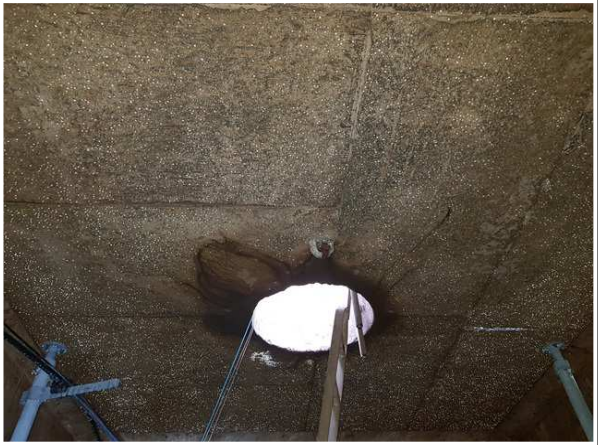
【사진 12.18】 맨홀 내부 주요 손상

| 내용 | 관로구<br>관로구누수 | 내용 | 상부슬래브<br>상태양호 |

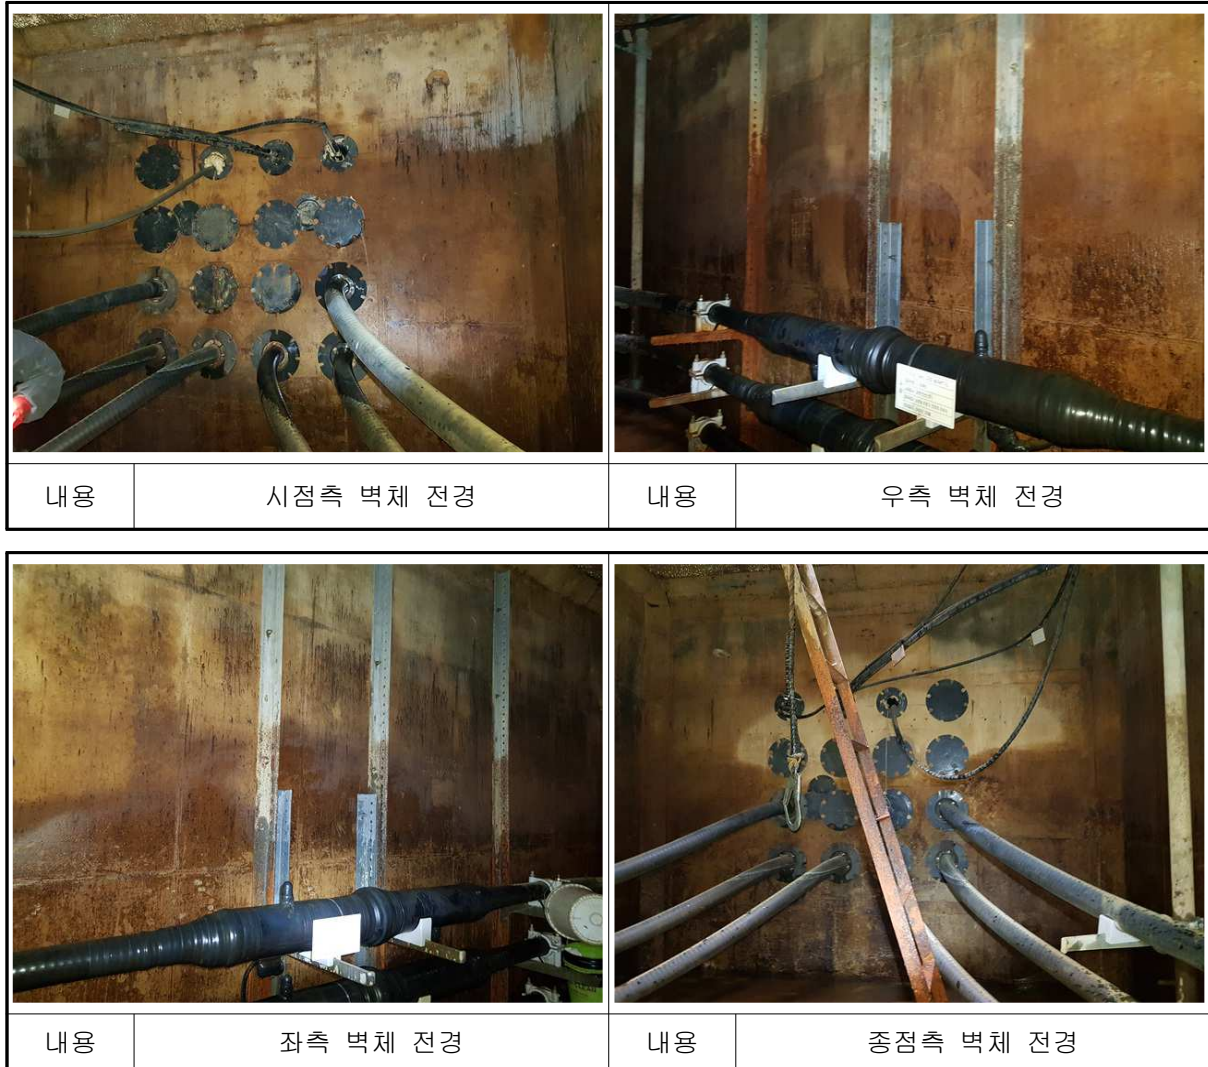
[사진 12.21] 지도능곡#6 전경

맨홀 내부는 철근콘크리트 Box로 시공되어 있으며 L=9.3(m) W=3.8(m), H=3.4(m) 준공년도(1996년)이며 차도에 위치하여 있다.

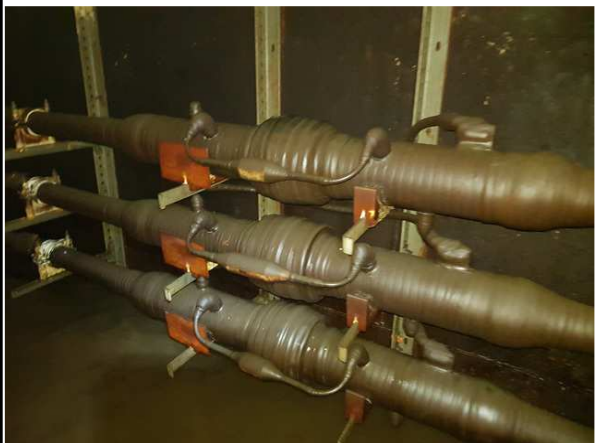
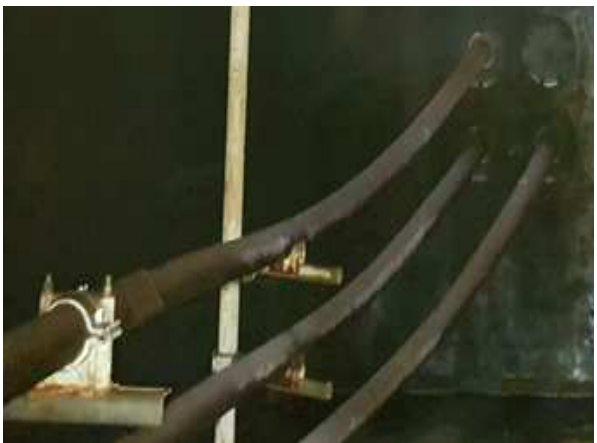
【사진 12.28】 부속 및 부대설비 현황

수용시설의 부속시설인 이음부, 지지대, 받침대는 파손 및 변형이 발생 되지 않은 상태이며, 볼트결속 및 용접상태도 특별한 손상이 발생 되지 않은 양호한 상태인 것으로 조사되었다.

| 내용 | 받침대<br>상태양호 | 내용 | 지지대<br>상태양호 |

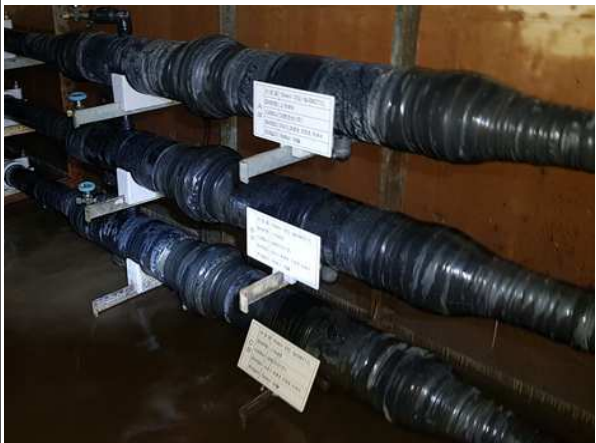
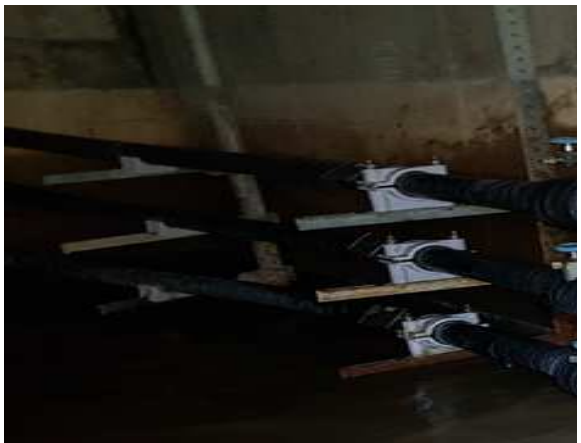
수용시설의 부속시설인 이음부, 지지대, 받침대는 파손 및 변형이 발생 되지 않은 상태이며, 볼트결속 및 용접상태도 특별한 손상이 발생 되지 않은 양호한 상태인 것으로 조사되었다.

| 내용 | 받침대 | 내용 | 지지대 |
| | 상태양호 | | 상태양호 |

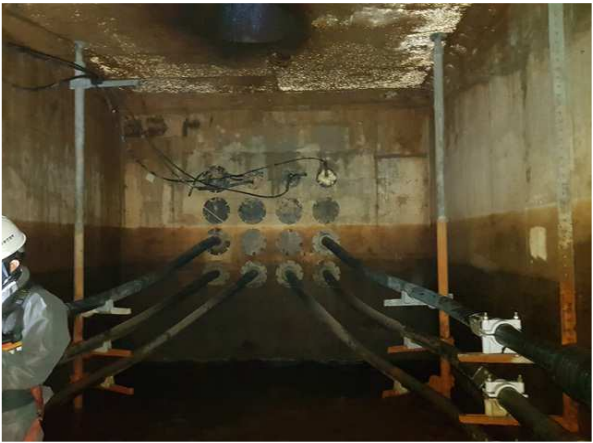
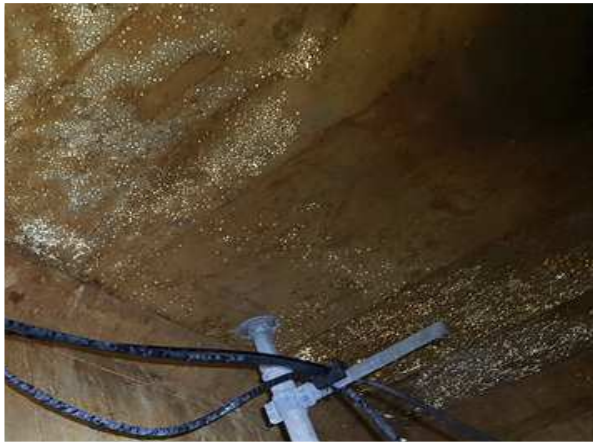
【사진 12.38】 맨홀 내부 주요 손상

금회 정밀안전점검을 통한 맨홀 내부 외관조사결과, 주요 손상이 없는 양호한 상태로 조사되었다.

| 내용 | 벽체<br>상태양호 | 내용 | 상부슬래브<br>상태양호 |

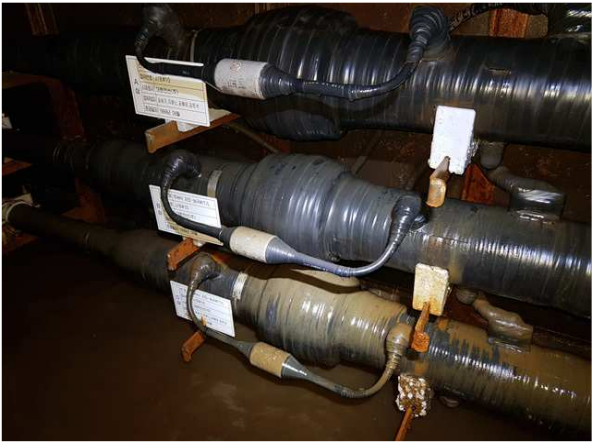
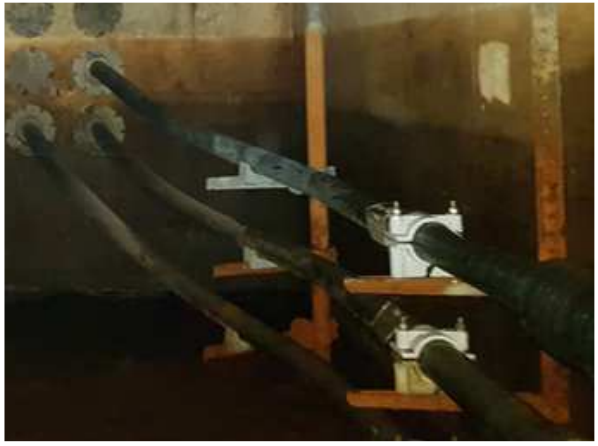
수용시설의 부속시설인 이음부, 지지대, 받침대는 파손 및 변형이 발생 되지 않은 상태이며, 볼트결속 및 용접상태도 특별한 손상이 발생 되지 않은 양호한 상태인 것으로 조사되었다.

| 내용 | 받침대 | 내용 | 지지대 |
| | 상태양호 | | 상태양호 |

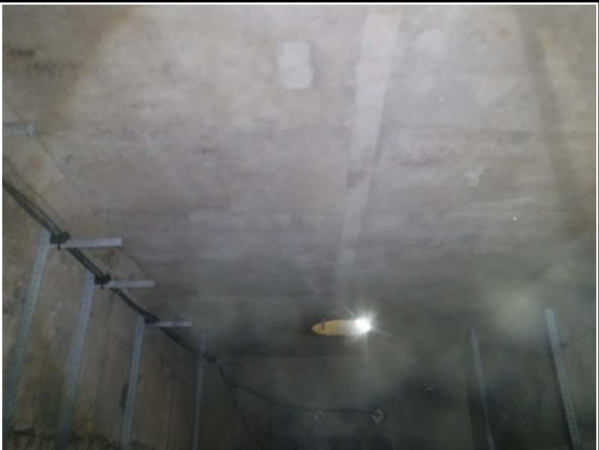
【사진 12.42】 맨홀 내부 주요 손상

| 내용 | 벽체<br>잡철근노출 | 내용 | 상부슬래브<br>상태양호 |

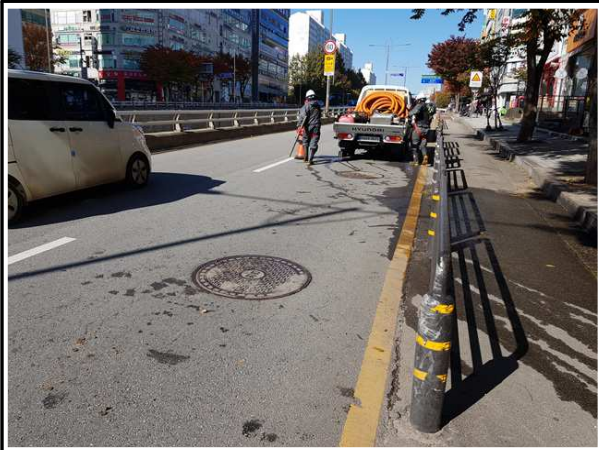
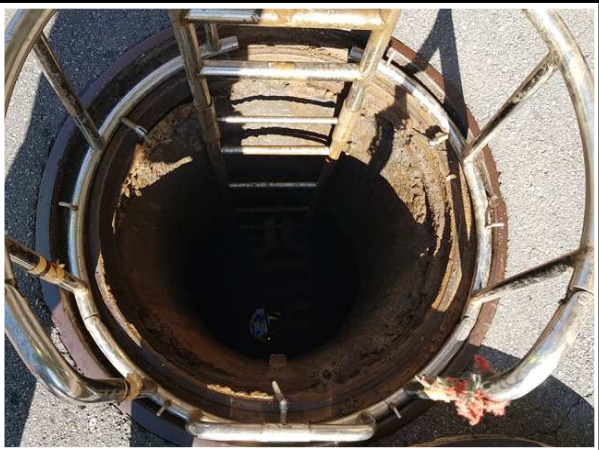
【사진 12.43】 맨홀 외부 주요 손상

금회 정밀안전점검을 통한 맨홀 외부 외관조사결과, 주요 손상이 없는 양호한 상태로 조사되었다.

| 내용 | 맨홀 외부<br>상태양호 | 내용 | 안전사다리<br>상태양호 |

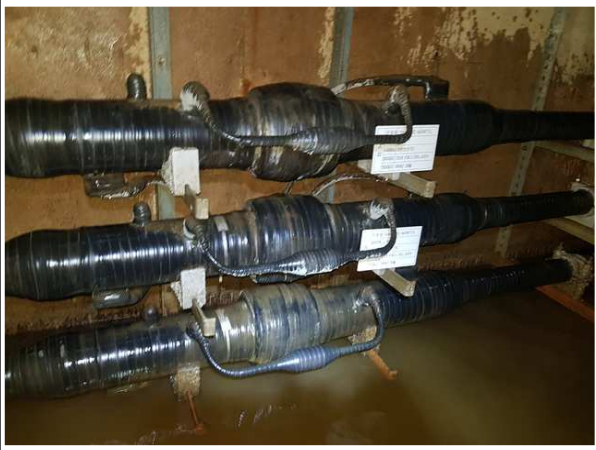
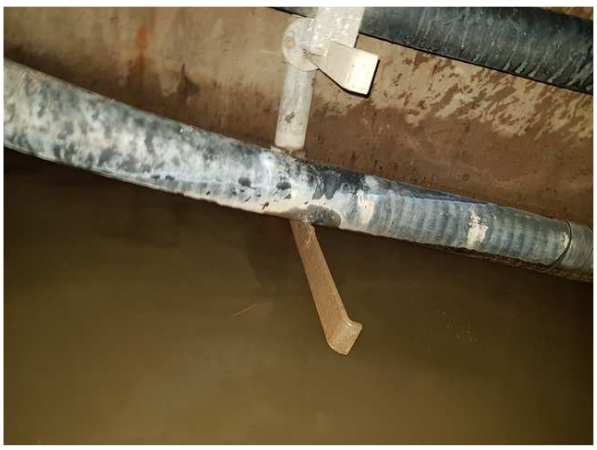
【사진 12.44】 부속 및 부대설비 현황

| 내용 | 받침대<br>상태양호 | 내용 | 지지대<br>지지대 체결볼량 |

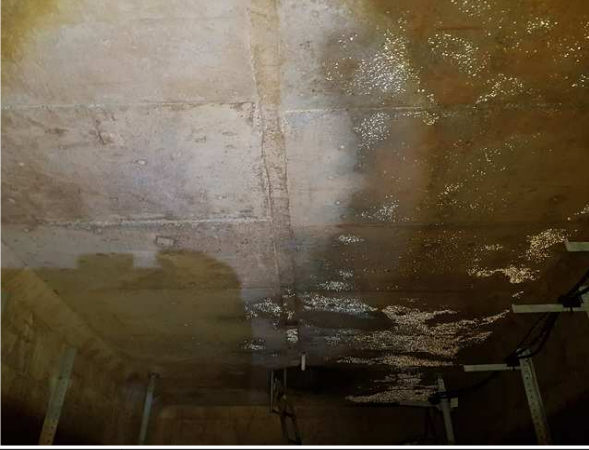
【사진 12.46】 맨홀 내부 주요 손상

| 내용 | 관로구<br>관로구누수 | 내용 | 상부슬래브<br>상태양호 |

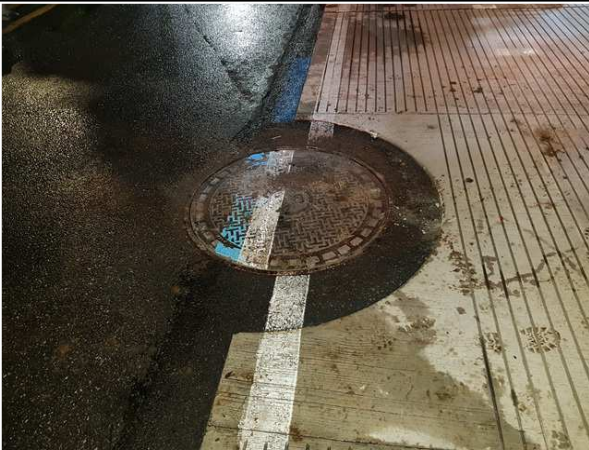
【사진 12.47】 맨홀 외부 주요 손상

금회 정밀안전점검을 통한 맨홀 외부 외관조사결과, 주요 손상이 없는 양호한 상태로 조사되었다.

| 내용 | 맨홀 외부<br>상태양호 | 내용 | 안전사다리<br>상태양호 |

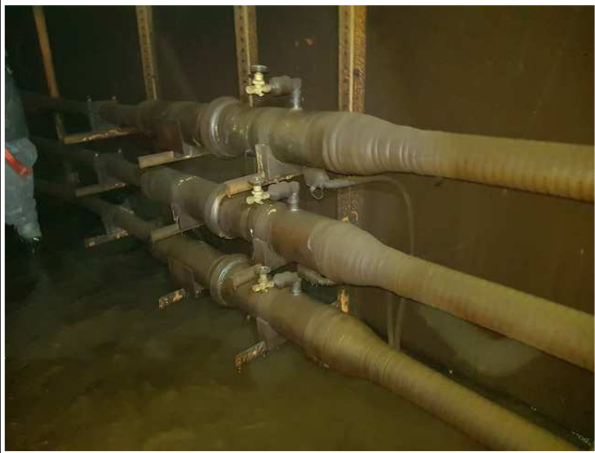
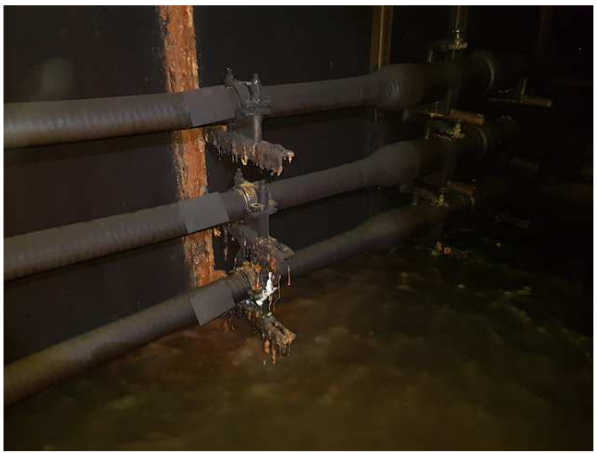
【사진 12.48】 부속 및 부대설비 현황

수용시설의 부속시설인 이음부, 지지대, 받침대는 파손 및 변형이 발생 되지 않은 상태이며, 볼트결속 및 용접상태도 특별한 손상이 발생 되지 않은 양호한 상태인 것으로 조사되었다.

| 내용 | 받침대<br>상태양호 | 내용 | 지지대<br>상태양호 |

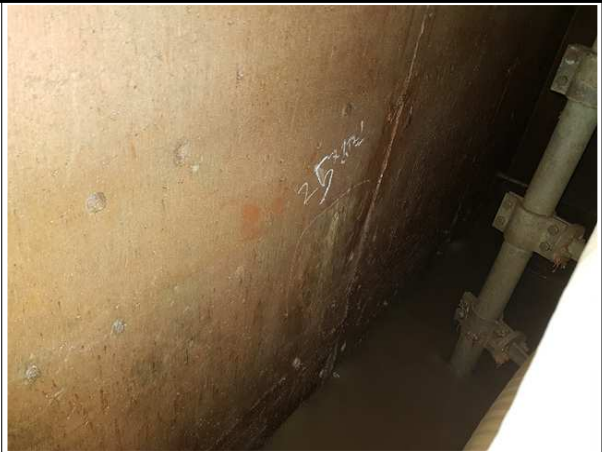
| 내용 | 벽체부 |
| | 백태 |

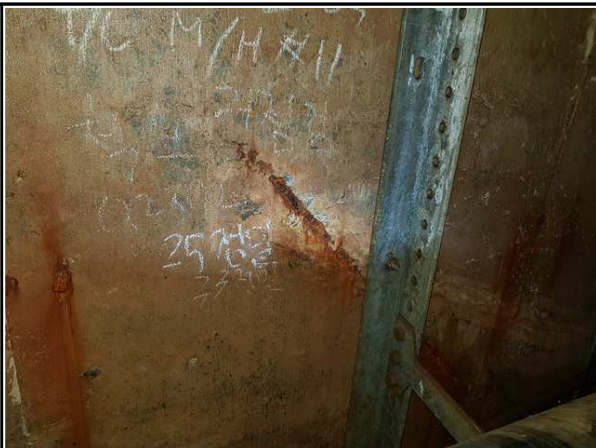
| 내용 | 지도능곡#11 |
| | 잡철근노출 |
