## 제 **14** 장 일산송포

## 제 14 장 일산송포

본 맨홀은 경기도 고양시 일산동구 백석동 ~ 일산서구 일산동 일원에 위치한 시설물로 총 15개소(#1 ~ 15)의 철근 콘크리트 구조물로 시공되어 있으며 본 시설물의 세부내용은 다음과 같다.

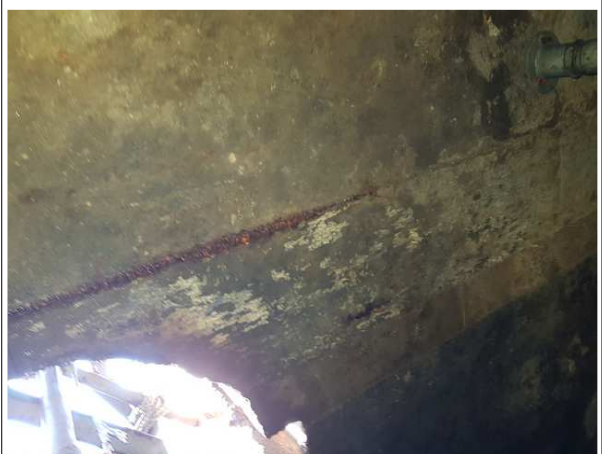
| 내용 | 상부슬래브 |
| | 철근노출 |

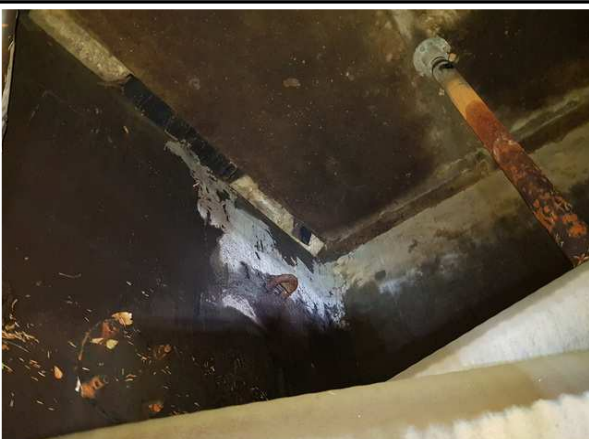
| 내용 | 벽체<br>박락 보수부 전경 | 내용 | 하부<br>사다리 하부 파손 |

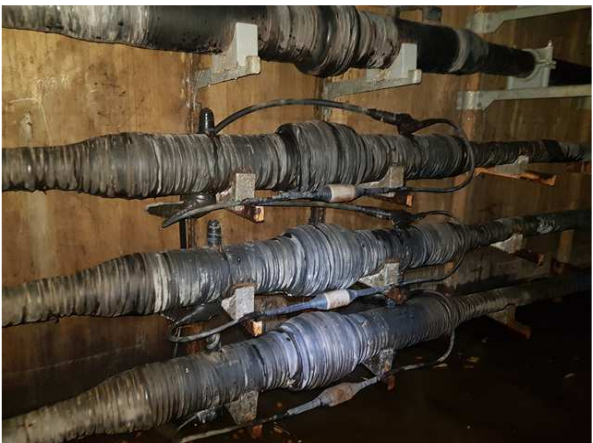
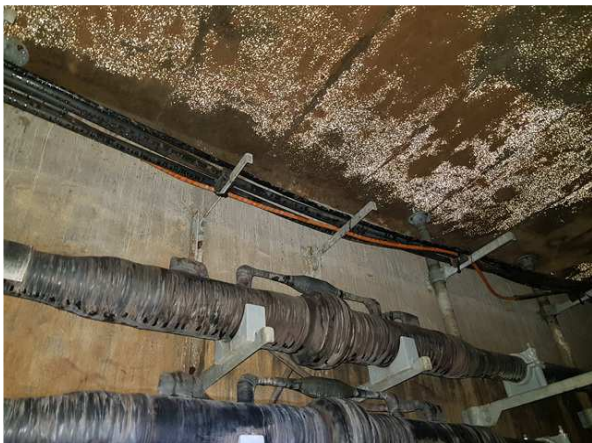
【사진 14.52】 부속 및 부대설비 현황

수용시설의 부속시설인 이음부, 지지대, 받침대는 파손 및 변형이 발생되지 않은 상태이며, 볼트결속 및 용접상태도 특별한 손상이 발생되지 않은 양호한 상태인 것으로 조사되었다.

| 내용 | 받침대<br>상태양호 | 내용 | 지지대<br>상태양호 |

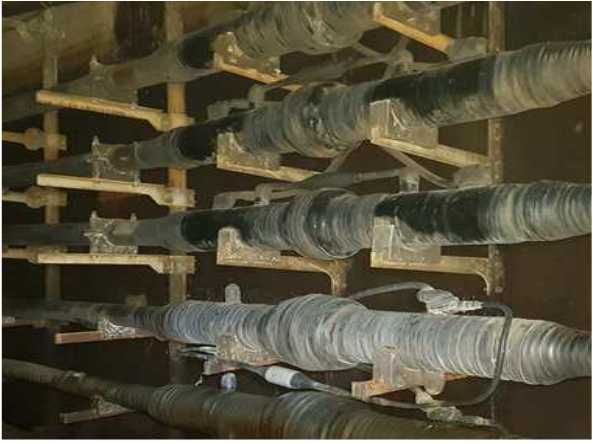
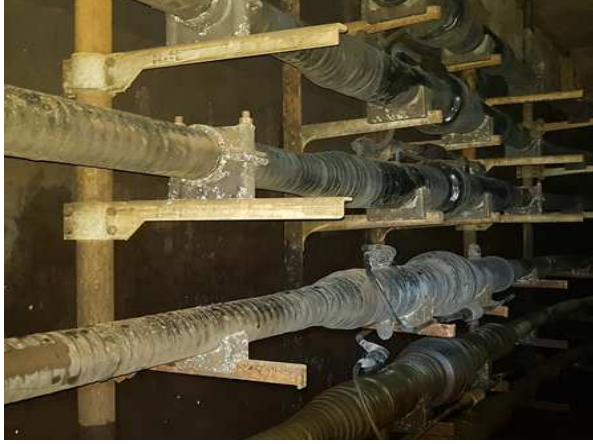
【사진 14.56】 부속 및 부대설비 현황

수용시설의 부속시설인 이음부, 지지대, 받침대는 파손 및 변형이 발생 되지 않은 상태이며, 볼트결속 및 용접상태도 특별한 손상이 발생 되지 않은 양호한 상태인 것으로 조사되었다.

| 내용 | 받침대<br>상태양호 | 내용 | 지지대<br>상태양호 |

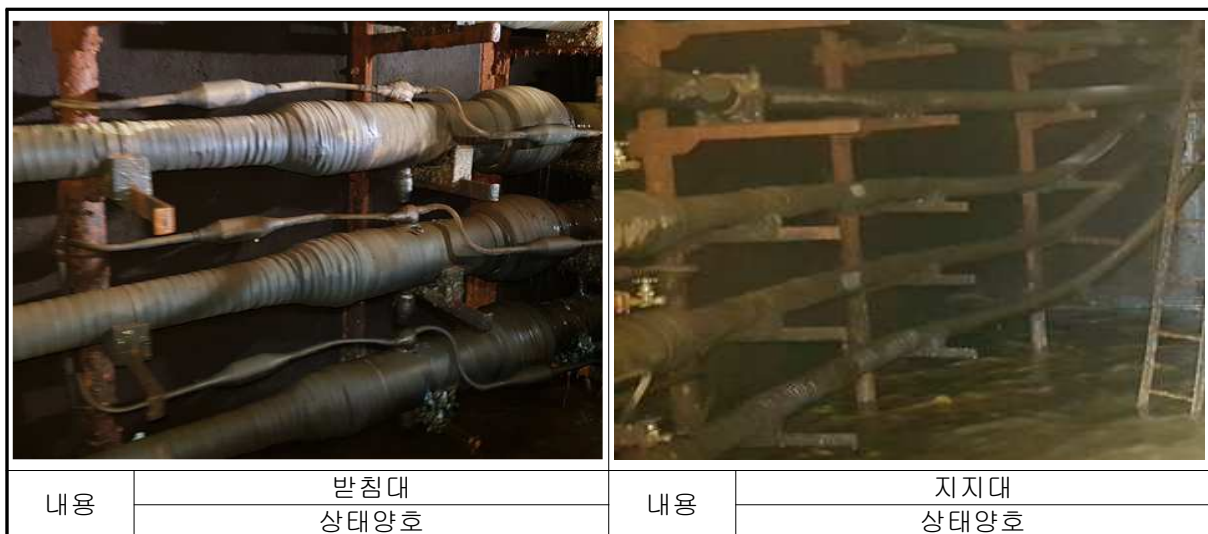
| 내용 | 받침대 | 내용 | 지지대 |
| | 상태양호 | | 상태양호 |

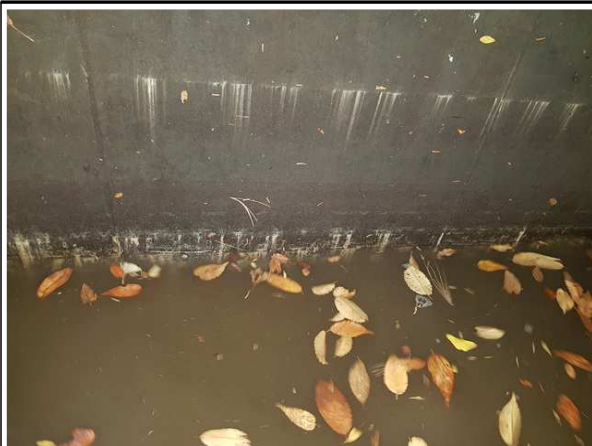
금회 조사 결과, 철근노출, 백태, 아스콘균열, 아스콘망상균열, 아스콘파손이 조사되었다. 백태는 시공 초기 콘크리트 타설 후 양생 과정에서 발생한 건조수축 등에 의해 형성된 손상부에 맨홀 내부의 습윤환경으로 인한 수분접촉이 반복되어 발생한 것으로 사료되며, 표면보수를 통한 내구성 확보가 필요한 것으로 판단된다.

| 내용 | 일산송포#13 |
| | 백태 |

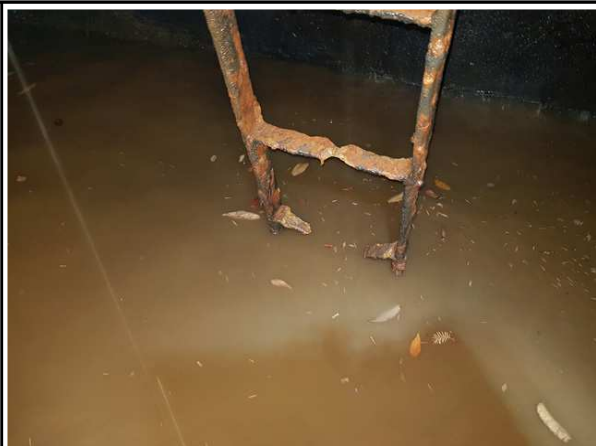
사다리 하부 파손은 장기 공용 중 관로구누수로 인하여 들어온 지하수로 맨홀에 고여있게 된 지하수들과 사다리 하부의 철근부분이 산화 작용을 거쳐 파손되어 없어진 것으로 판단되며, 이는 작업자의 안전확보를 위하여 사다리의 재설치가 필요한 것으로 사료된다.

| 내용 | 일산송포#12 |
| | 사다리 하부 파손 |
