## 제 7 장 문발덕이

### 7.1 시설물 개요

본 맨홀은 경기도 파주시 동패동 ~ 경기도 고양시 일산서구 덕이동 일원에 위치한 시설물로 기존 17개소에서 운정변전소가 2022년 신설되어 문발~운정 #7-1, 운정~덕이 #0-1 2개소의 pass 맨홀도 같이 신설되었다. 그리하여 신설 맨홀 포함 19개소(문발~운정#1~#7-1, 운정~덕이#0-1~#10)의 철근 콘크리트 구조물로 시공되어 있으며 본 시설물의 세부내용은 다음과 같다.

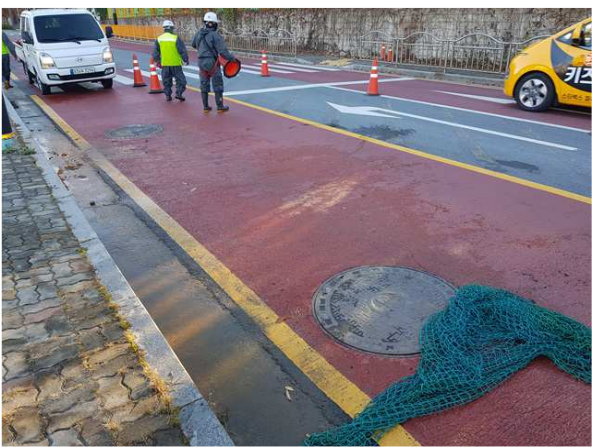
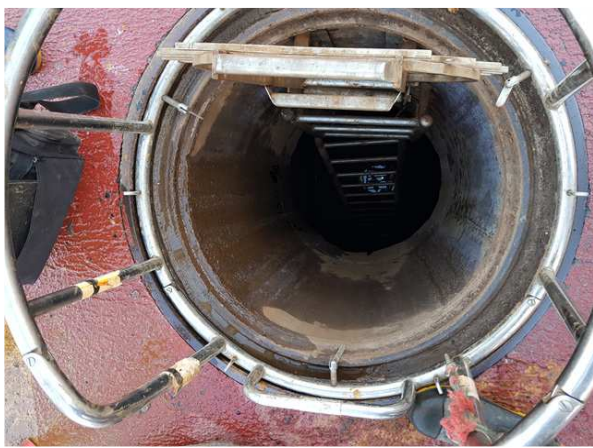
【사진 7.3】 맨홀 외부 주요 손상

| | 상태양호 | | 상태양호 |

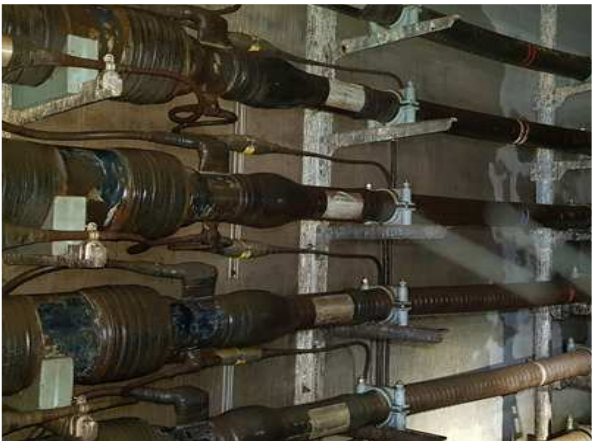
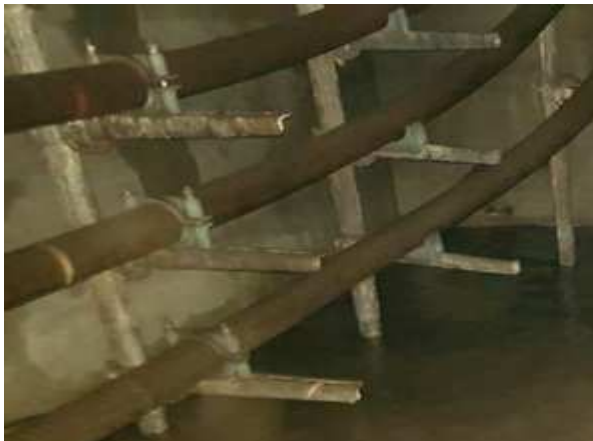
【사진 7.4】 부속 및 부대설비 현황

수용시설의 부속시설인 이음부, 지지대, 받침대는 파손 및 변형이 발생 되지 않은 상태이며, 볼트결속 및 용접상태도 특별한 손상이 발생 되지 않은 양호한 상태인 것으로 조사되었다.

| 내용 | 받침대 상태양호 | 내용 | 지지대 상태양호 |

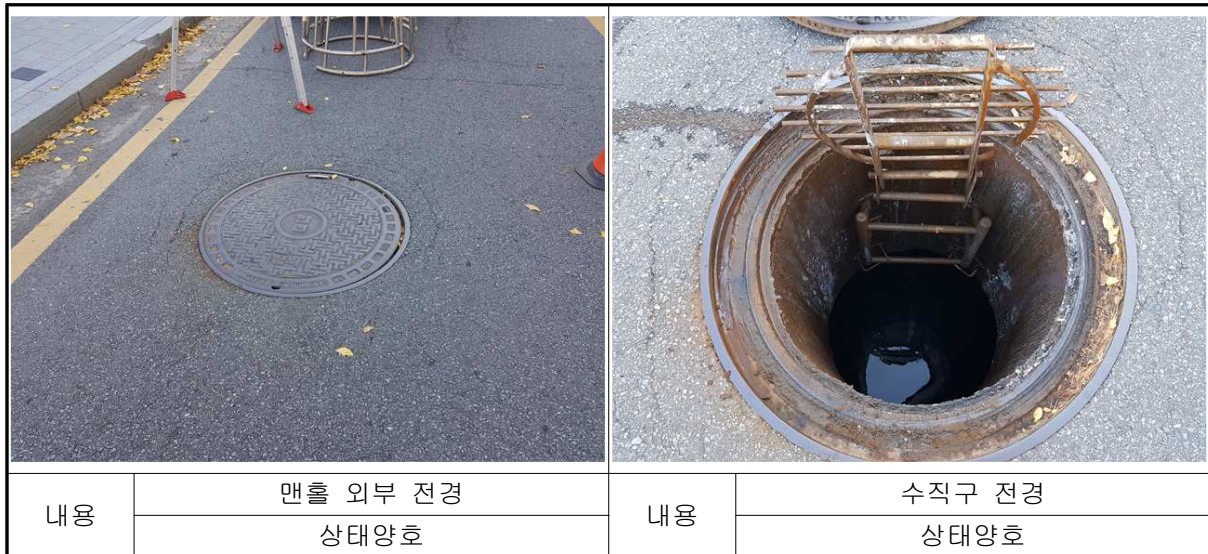
【사진 7.7】 맨홀 외부 주요 손상

금회 정밀안전점검을 통한 맨홀 외부 외관조사결과, 주요 손상이 없는 양호한 상태로 조사되었다.

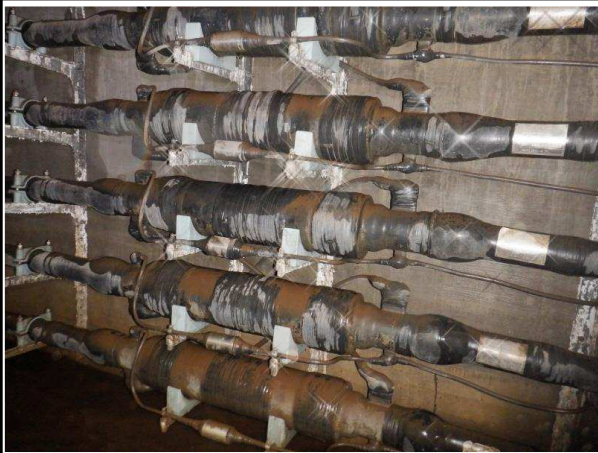
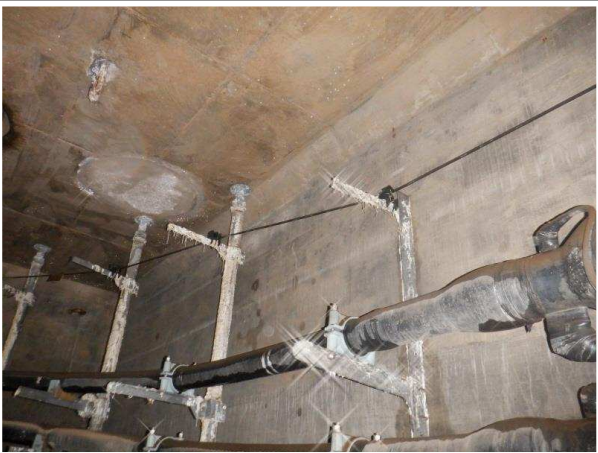
【사진 7.8】 부속 및 부대설비 현황

수용시설의 부속시설인 이음부, 지지대, 받침대는 파손 및 변형이 발생 되지 않은 상태이며, 볼트결속 및 용접상태도 특별한 손상이 발생 되지 않은 양호한 상태인 것으로 조사되었다.

| 내용 | 받침대 상태양호 | 내용 | 지지대 상태양호 |

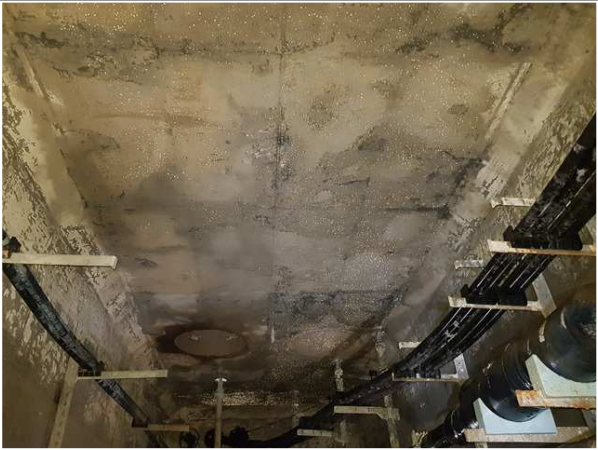
| 내용 | 관로구<br>관로구 누수 | 내용 | 상부슬래브<br>상태양호 |

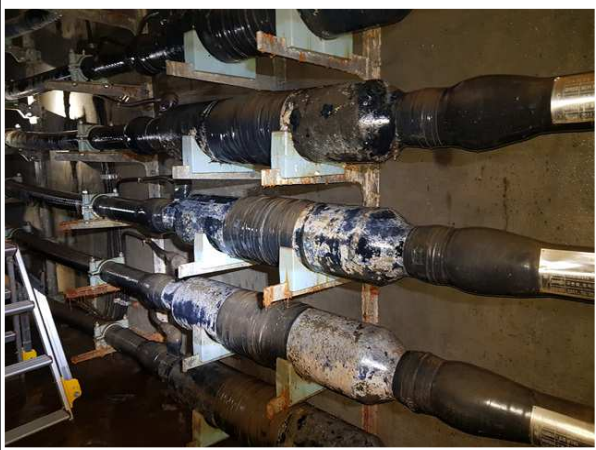
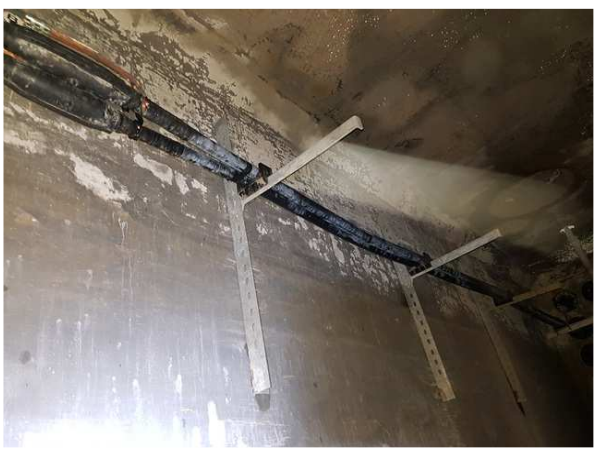
【사진 7.12】 부속 및 부대설비 현황

수용시설의 부속시설인 이음부, 지지대, 받침대는 파손 및 변형이 발생 되지 않은 상태이며, 볼트결속 및 용접상태도 특별한 손상이 발생 되지 않은 양호한 상태인 것으로 조사되었다.

| 내용 | 받침대<br>상태양호 | 내용 | 지지대<br>상태양호 |

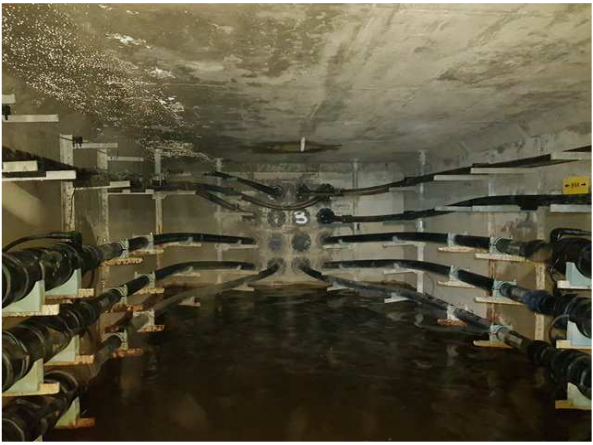
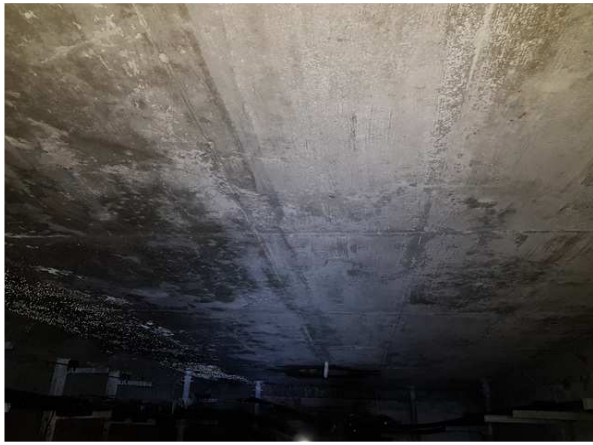
【사진 7.14】 맨홀 내부 주요 손상

금회 정밀안전점검을 통한 맨홀 내부 외관조사결과, 주요 손상이 없는 양호한 상태로 조사되었다.

| 내용 | 벽체부<br>상태양호 | 내용 | 상부슬래브<br>상태양호 |

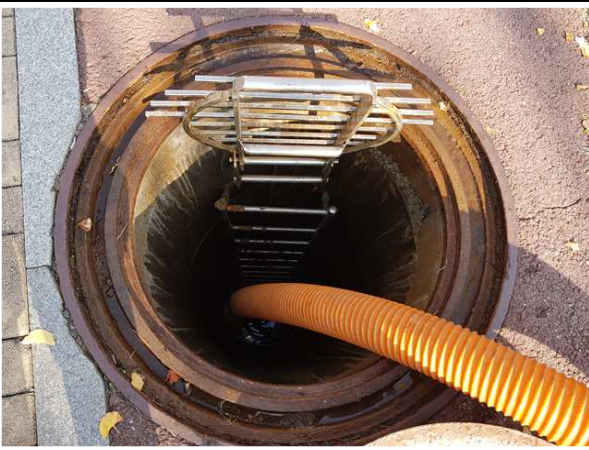
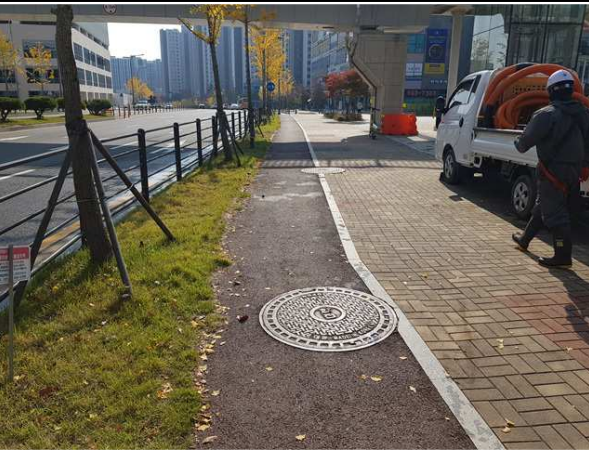
【사진 7.19】 맨홀 외부 주요 손상

금회 정밀안전점검을 통한 맨홀 외부 외관조사결과, 주요 손상이 없는 양호한 상태로 조사되었다.

| 내용 | 수직로<br>상태양호 | 내용 | 맨홀 뚜껑<br>상태양호 |

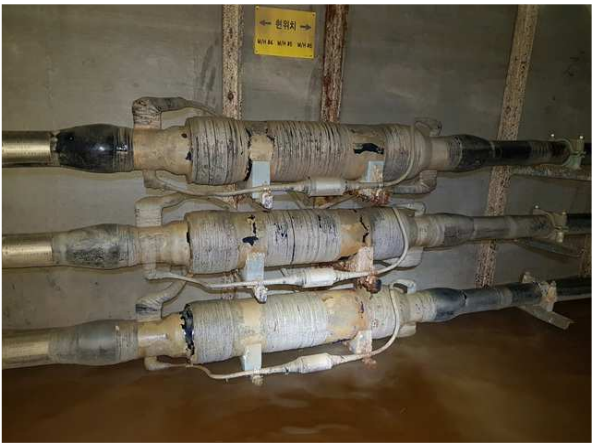
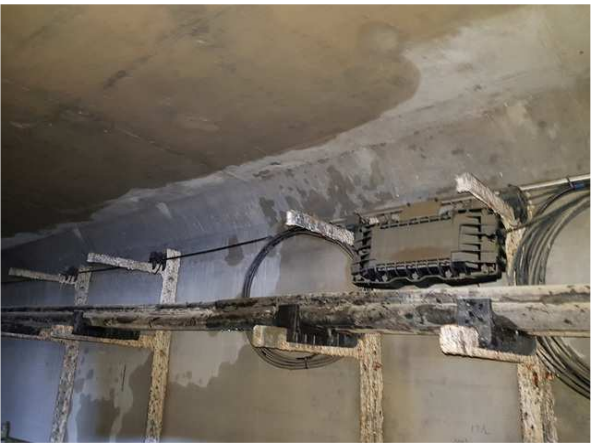
【사진 7.20】 부속 및 부대설비 현황

수용시설의 부속시설인 이음부, 지지대, 받침대는 파손 및 변형이 발생 되지 않은 상태이며, 볼트결속 및 용접상태도 특별한 손상이 발생 되지 않은 양호한 상태인 것으로 조사되었다.

| 내용 | 받침대<br>상태양호 | 내용 | 지지대<br>상태양호 |

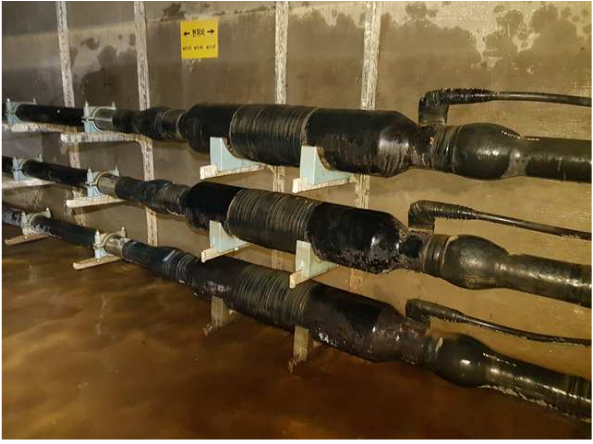
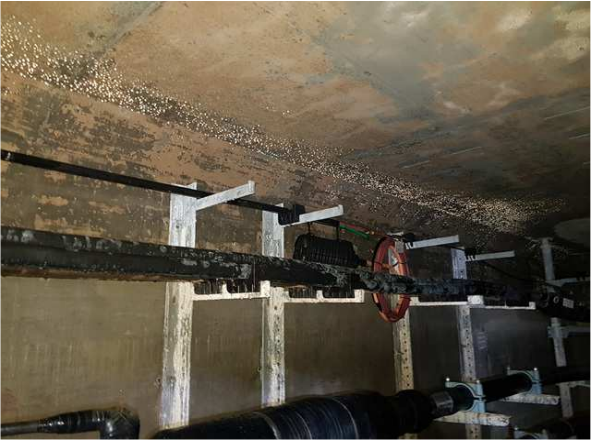
【사진 7.24】 부속 및 부대설비 현황

| 내용 | 받침대 상태양호 | 내용 | 지지대 상태양호 |

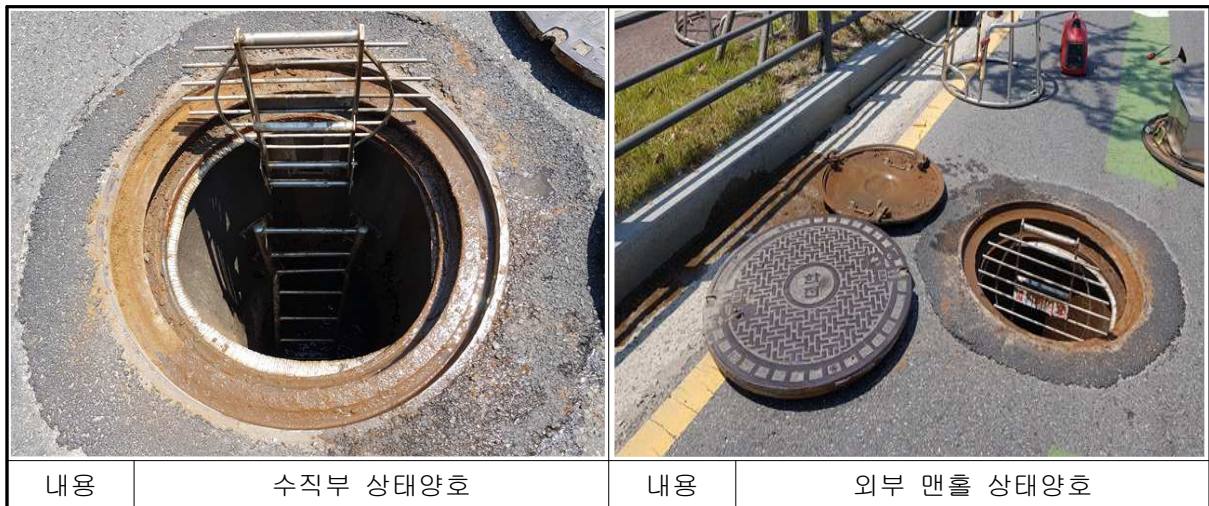
【사진 7.31】 맨홀 외부 주요 손상

금회 정밀안전점검을 통한 맨홀 외부 외관조사결과, 주요 손상이 없는 양호한 상태로 조사되었다.

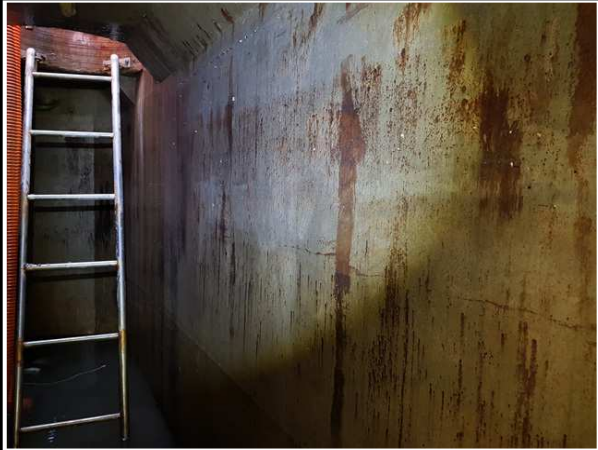
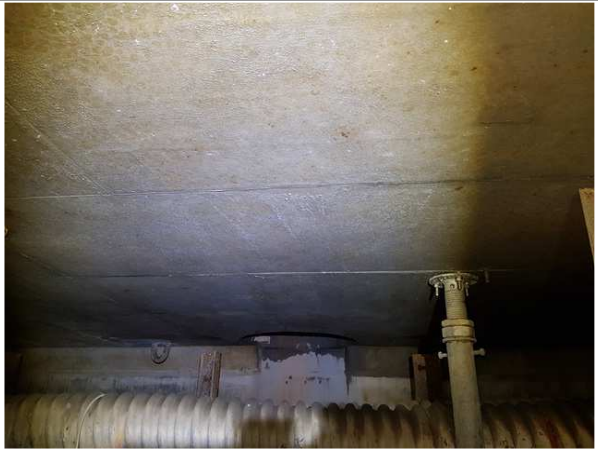
【사진 7.34】 맨홀 내부 주요 손상

금회 정밀안전점검을 통한 맨홀 내부 외관조사결과, 주요 손상이 없는 양호한 상태로 조사되었다.

| 내용 | 벽체부<br>상태양호 | 내용 | 상부슬래브<br>상태양호 |

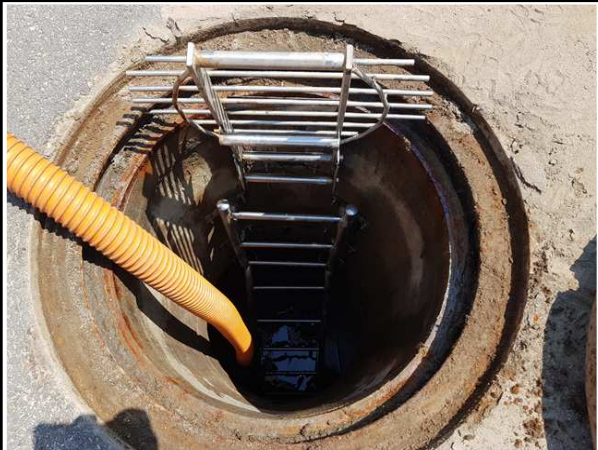
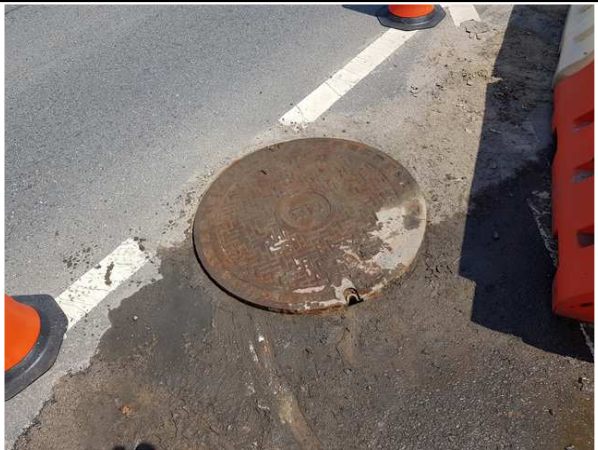
【사진 7.35】 맨홀 외부 주요 손상

금회 정밀안전점검을 통한 맨홀 외부 외관조사결과, 주요 손상이 없는 양호한 상태로 조사되었다.

| 내용 | 안전사다리<br>상태양호 | 내용 | 맨홀 외부<br>상태양호 |

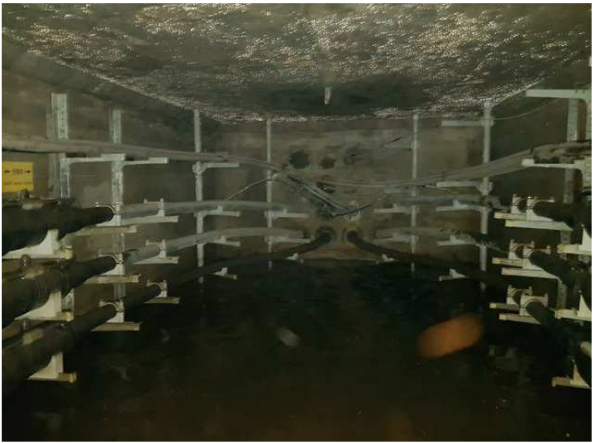
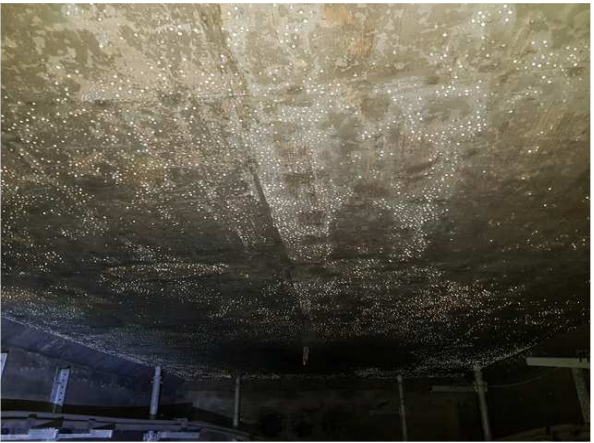
【사진 7.38】 맨홀 내부 주요 손상

금회 정밀안전점검을 통한 맨홀 내부 외관조사결과, 주요 손상이 없는 양호한 상태로 조사되었다.

| 내용 | 벽체<br>상태양호 | 내용 | 상부슬래브<br>상태양호 |

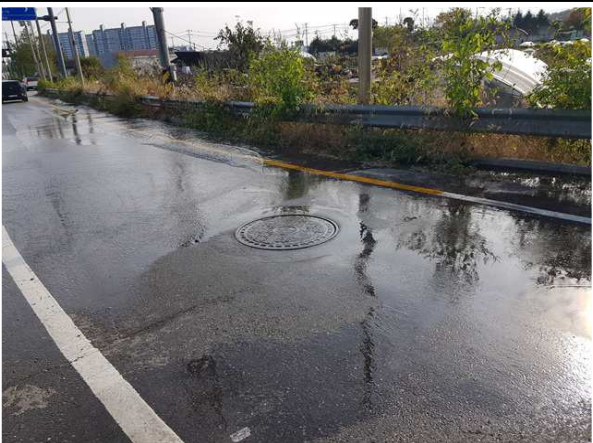
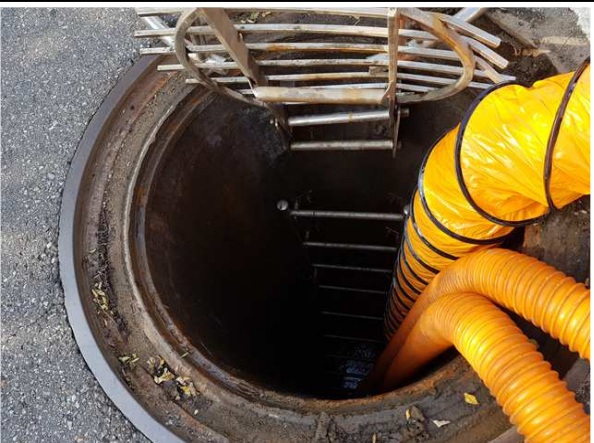
【사진 7.39】 맨홀 외부 주요 손상

금회 정밀안전점검을 통한 맨홀 외부 외관조사결과, 주요 손상이 없는 양호한 상태로 조사되었다.

| 내용 | 맨홀 외부 상태양호 | 내용 | 안전사다리 상태양호 |

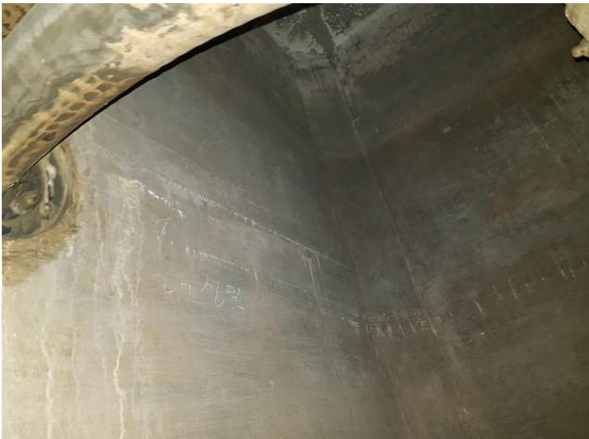
| 내용 | 벽체<br>균열부백태 | 내용 | 벽체<br>백태 |

금회 조사 결과, 균열부백태, 백태, 관로구누수, 관로구부식, 안전손잡이 앵커볼트 탈락이 조사되었으며 균열부백태 및 백태 손상은 시공 초기 콘크리트 타설 후 양생 과정에서 발생한 건조수축 등에 의해 형성된 손상부가 관로구누수로 인해 지속적으로 지하수에 노출되어 발생한 것으로 사료되며 관로구보수 후 표면보수를 실시하여 콘크리트 내구성 저하를 방지하는 것이 적절할 것으로 사료된다.

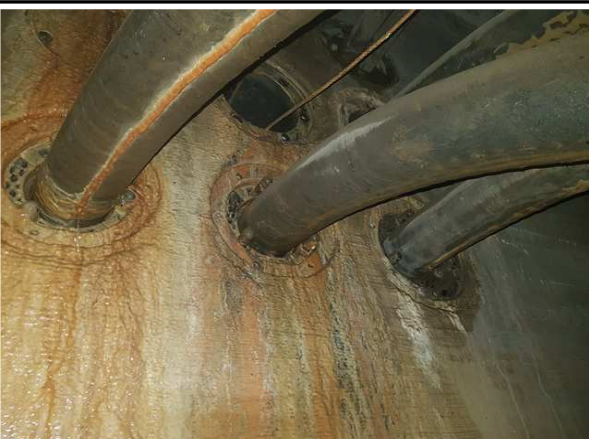
| 내용 | 관로구<br>관로구누수 | 내용 | 관로구<br>관로구부식 |

관로구부식은 관로구누수가 원인으로 장기적인 지하수 노출에 의한 손상으로 판단되며. 관로구보수 후 재도장 또는 정비가 적절할 것으로 사료된다.

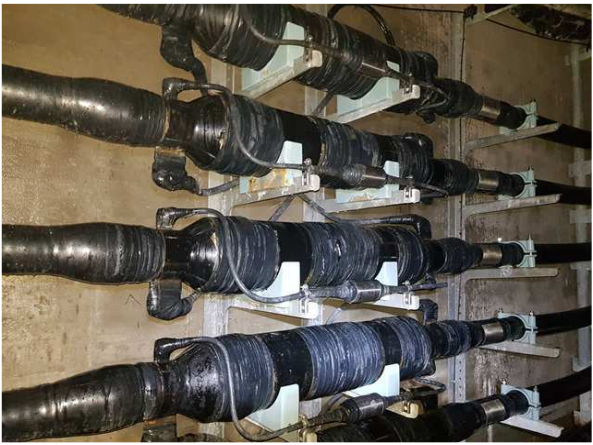
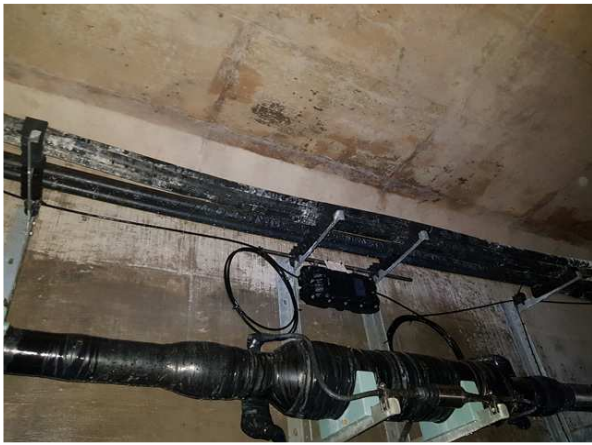
【사진 7.48】 부속 및 부대설비 현황

| 내용 | 받침대<br>상태양호 | 내용 | 지지대<br>상태양호 |

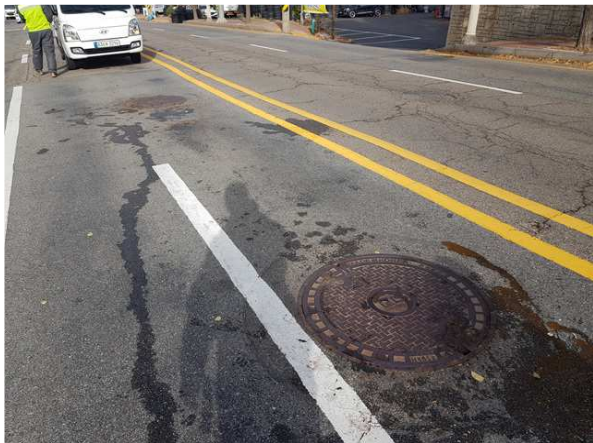
【사진 7.51】 맨홀 외부 주요 손상

| 내용 | 안전손잡이 | 내용 | 맨홀 외부 전경 |
| | 안전손잡이 파손 | | 상태양호 |

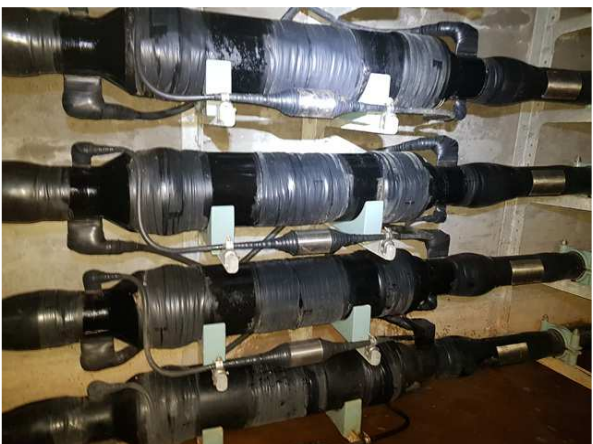
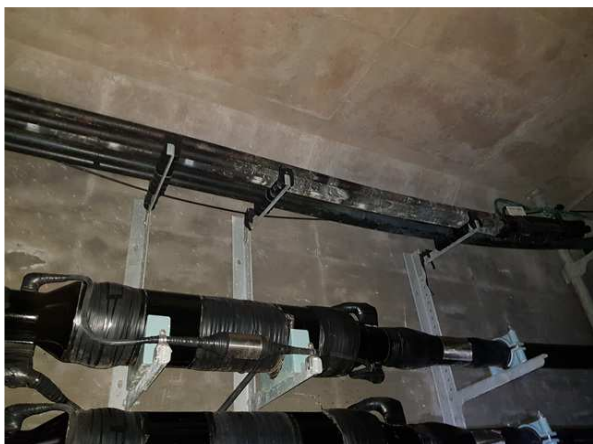
【사진 7.52】 부속 및 부대설비 현황

수용시설의 부속시설인 이음부, 지지대, 받침대는 관로구누수에서 유입되는 지하수로 인하여 일부 부식이 진행된 상태임으로 관로구누수에 대하여 보수가 필요해 보이며, 볼트결속 및 용접상태도 특별한 손상이 발생 되지 않은 양호한 상태인 것으로 조사되었다.

| 내용 | 받침대 상태양호 | 내용 | 지지대 상태양호 |

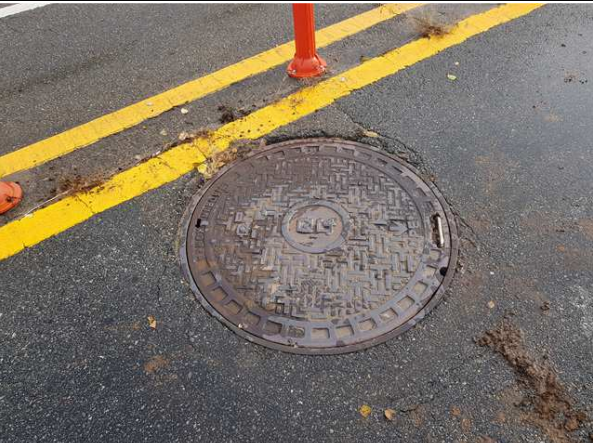
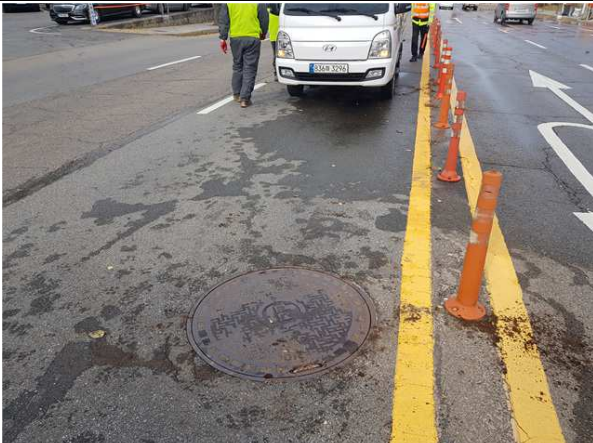
【사진 7.55】 맨홀 외부 주요 손상

| 내용 | 맨홀 외부 뚜껑 | 내용 | 포장부 전경 |
| | 상태양호 | | 상태양호 |

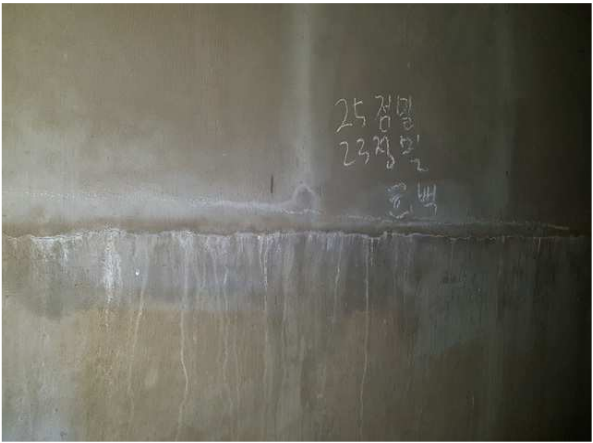
【사진 7.58】 맨홀 내부 주요 손상

| 내용 | 벽체부<br>균열부백태 | 내용 | 상부슬래브<br>상태양호 |

금회 조사 결과, 균열부백태, 안전손잡이 탈락이 조사되었으며, 균열부백태 손상은 시공 초기 콘크리트 타설 후 양생 과정에서 발생한 건조수축 등에 의해 형성된 손상부에 맨홀 내부의 습윤환경으로 인한 수분접촉이 반복되어 발생한 것으로 사료되며, 표면보수를 통한 내구성 확보가 필요한 것으로 판단된다.

| 위치 | 손상 | 단위 | 전회물량 | 금회물량 | 증감 | 검토의견 | 비고 |
|---|---|---|---|---|---|---|---|
| 내부 | 균열부백태 | m | 1.80 | 2.6 | ▲ 0.8 | 표면보수 | |

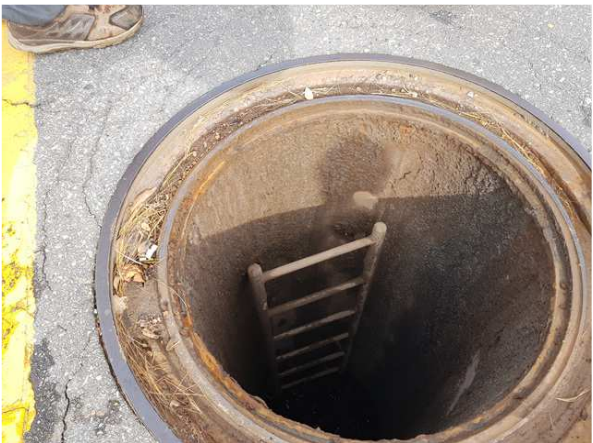
【사진 7.59】 맨홀 외부 주요 손상

| 내용 | 안전손잡이<br>안전손잡이 탈락 | 내용 | 포장부<br>아스콘망상균열 |

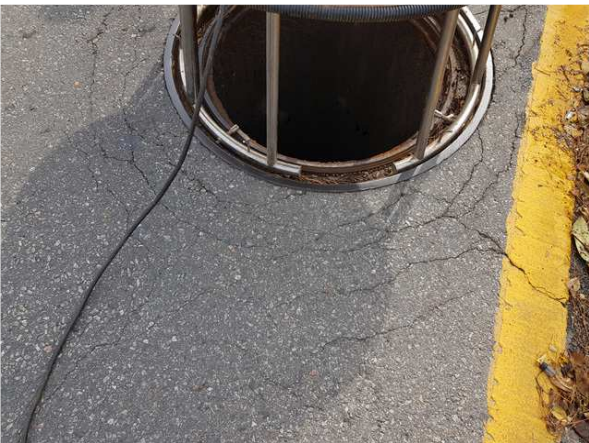
맨홀 주변에 발생한 아스콘 망상균열은 재질열화 및 주행차량의 충격하중 또는 윤하중에 따른 손상으로 판단되며, 현재는 차량 주행에는 지장이 없는 상태이므로 주의관찰 후 손상이 진전될 경우 적절한 보수가 필요한 것으로 사료된다.

| 위치 | 손상 | 단위 | 전회물량 | 금회물량 | 증감 | 검토의견 | 비고 |
|---|---|---|---|---|---|---|---|
| | 아스콘망상균열 | m <sup>2</sup> | 1.00 | 2.00 | ▲ 1.0 | 주의관찰 | |

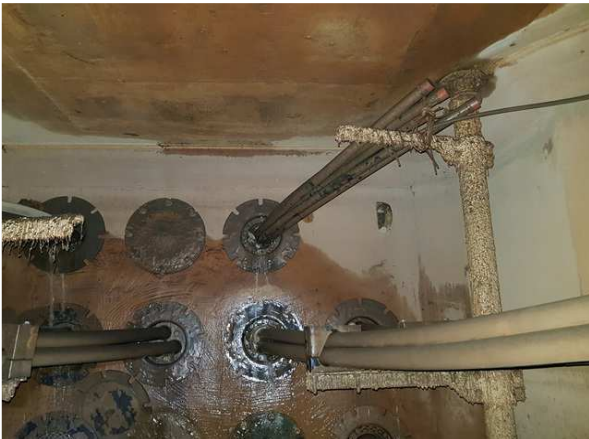
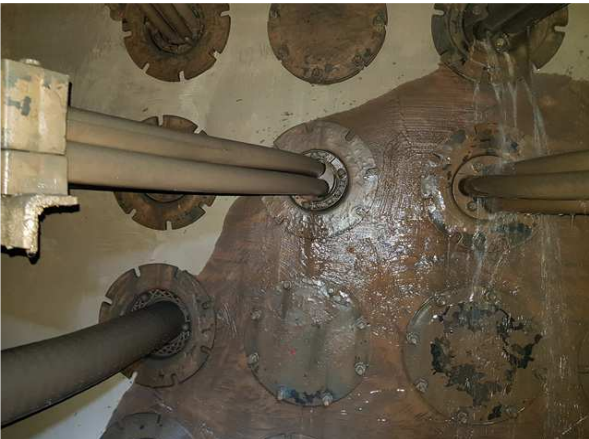
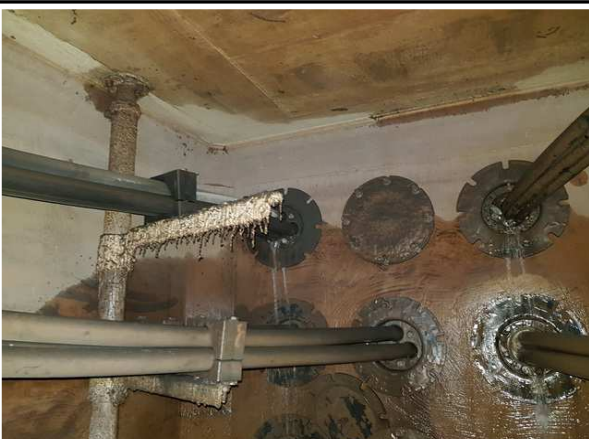
【사진 7.62】 맨홀 내부 주요 손상

| 내용 | 관로구<br>관로구누수 | 내용 | 관로구<br>관로구누수 |
| 내용 | 관로구<br>관로구누수 | 내용 | 상부슬래브<br>균열 |

관로구누수는 관로구 누수의 경우 시공 미흡 및 장기 공용에 따른 연결볼트 탈락, 상부 차량 하중에 의한 관로구 손상 등이 원인으로 판단되며 누수로 인한 하부콘크리트 및 부속시설의 손상이 우려되므로 적절한 관로구 보수가 필요할 것으로 사료된다

| 위치 | 손상 | 단위 | 전화물량 | 금회물량 | 증감 | | 검토의견 | 비고 |
|---|---|---|---|---|---|---|---|---|
| 내부 | 관로구누수 | EA | 3 | 4 | ▲ | 1 | 관로구보수 | |

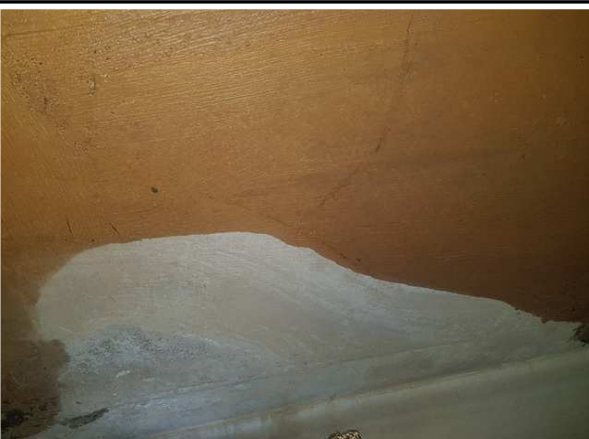
균열(0.3mm미만)은 시공 초기의 건조수축에 의해 발생하여 무기질 방수층에 반사되어 나타난 것으로 판단된다. 손상의 정도를 고려할 때, 주의관찰 후 손상 진행 여부에 따라 적절한 보수 계획을 수립할 필요가 있는 것으로 사료된다.

| 위치 | 손상 | 단위 | 전화물량 | 금회물량 | 증감 | | 검토의견 | 비고 |
|---|---|---|---|---|---|---|---|---|
| | 균열 | m | 3.0 | 3.0 | | - | 주의관찰 | |

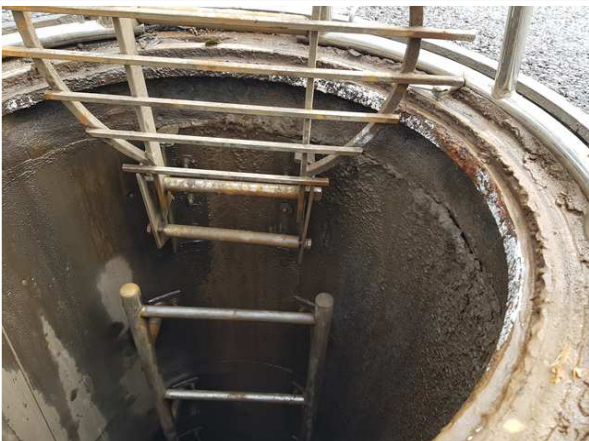
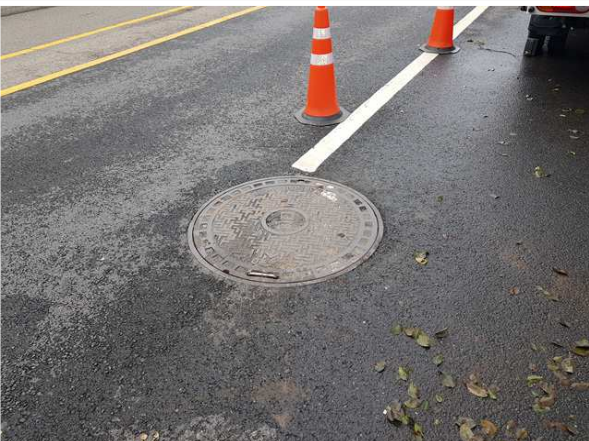
【사진 7.67】 맨홀 외부 주요 손상

| 내용 | 안전손잡이<br>안전손잡이 볼트유실 | 내용 | 포장부<br>아스콘망상균열 보수부 전경 |

| 위치 | 손상 | 단위 | 전회차물량 | 금회물량 | 증감 | 검토의견 | 비고 |
|---|---|---|---|---|---|---|---|
| | 아스콘망상균열 | m² | 8.00 | - | ▼ | 8.00 | 보수완료 |

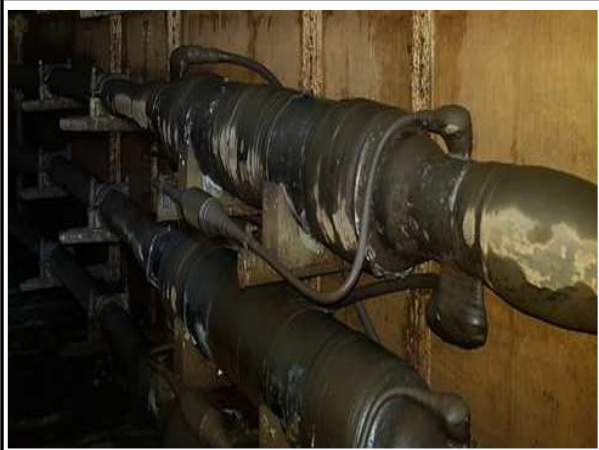
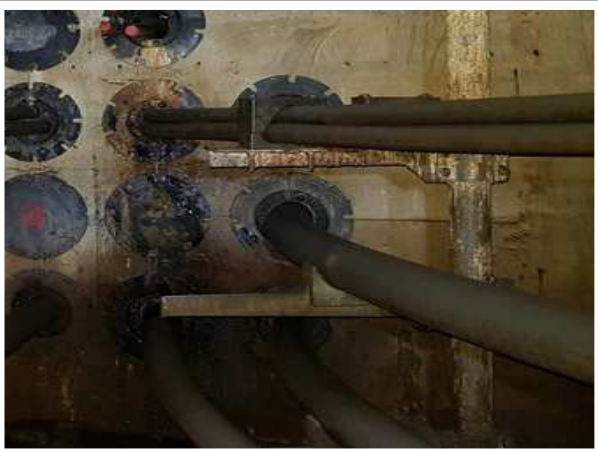
【사진 7.72】 부속 및 부대설비 현황

| 내용      받침대 상태양호 | 내용      지지대 상태양호 |

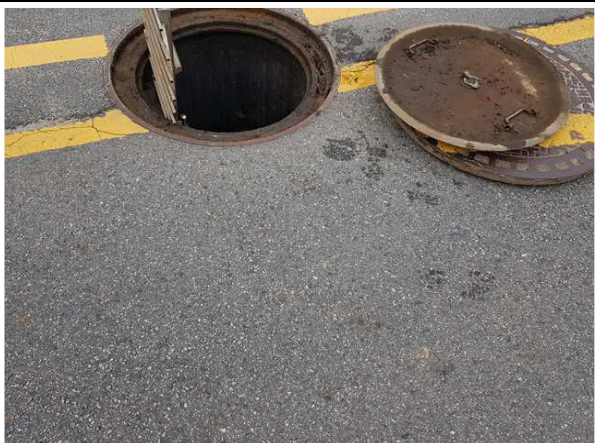
【사진 7.75】 맨홀 외부 주요 손상

| 내용 | 안전손잡이<br>안전손잡이 볼트탈락 | 내용 | 포장부<br>아스콘균열 보수부 전경 |

| 위치 | 손상 | 단위 | 전회물량 | 금회물량 | 증감 | 검토의견 | 비고 |
|---|---|---|---|---|---|---|---|
| | 아스콘균열 | m | 2.00 | - | ▼ 2.00 | 보수완료 | |

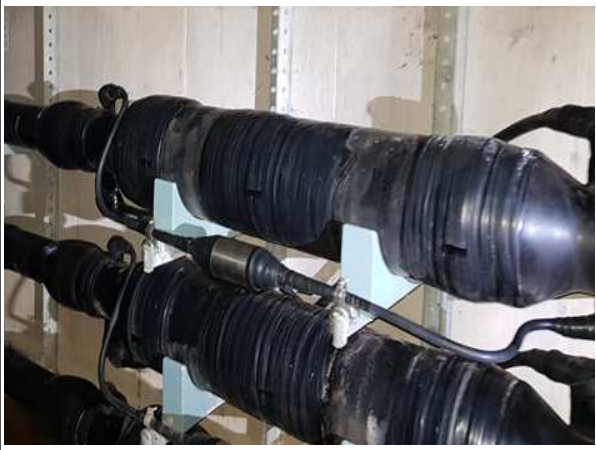
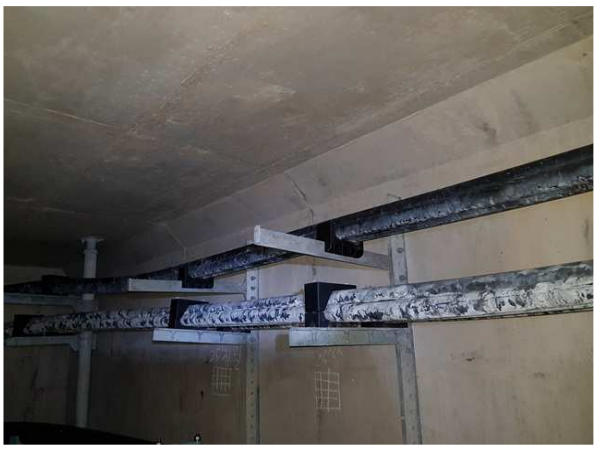
【사진 7.76】 부속 및 부대설비 현황

수용시설의 부속시설인 이음부, 지지대, 받침대는 파손 및 변형이 발생 되지 않은 상태이며, 볼트결속 및 용접상태도 특별한 손상이 발생 되지 않은 양호한 상태인 것으로 조사되었다.

| 내용 | 받침대 상태양호 | 내용 | 지지대 상태양호 |

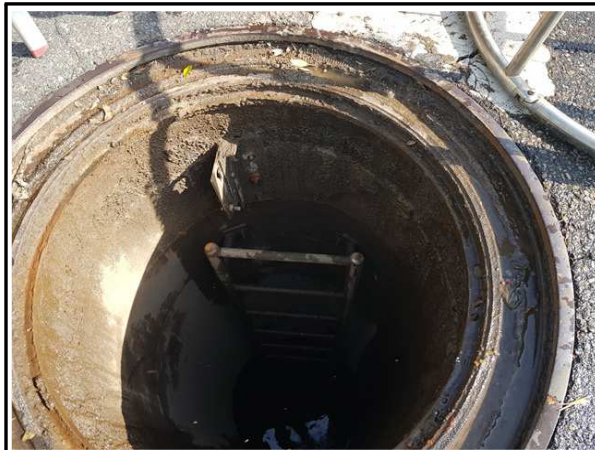
| 내용 | 추락방지시설 |
| | 안전손잡이 탈락 |

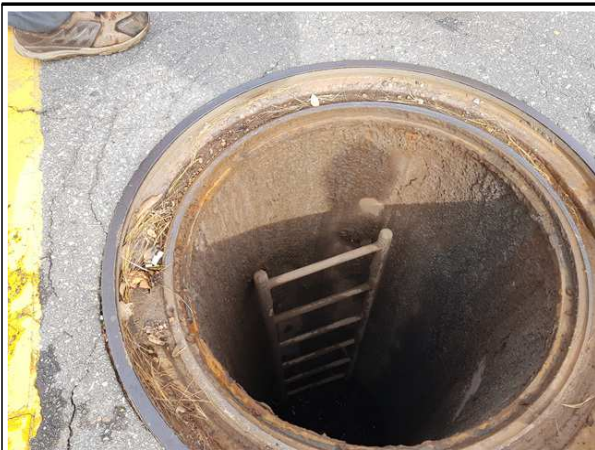
| 내용 | 운정~ 덕이#3 |

| | 백태 |

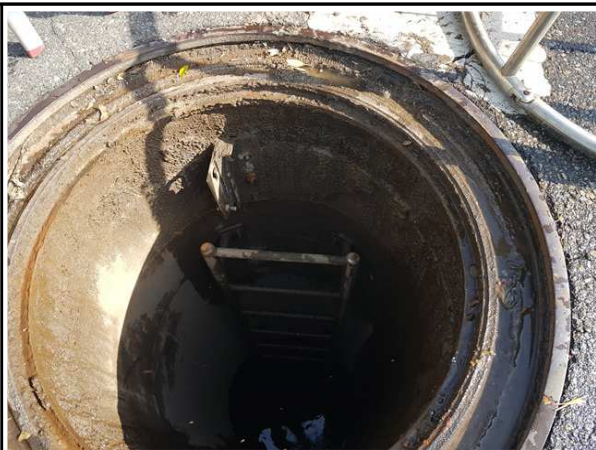
| 내용 | 운정~ 덕이#6 |

| | 안전손잡이 탈락 |
