## 제 8 장 일산화수

### 8.1 시설물 개요

본 맨홀은 경기도 고양시 일산서구 대화동 일원에 위치한 시설물로 총 11개소(#16 ~ 26)의 철근 콘크리트 구조물로 시공되어 있으며 본 시설물의 세부내용은 다음과 같다.

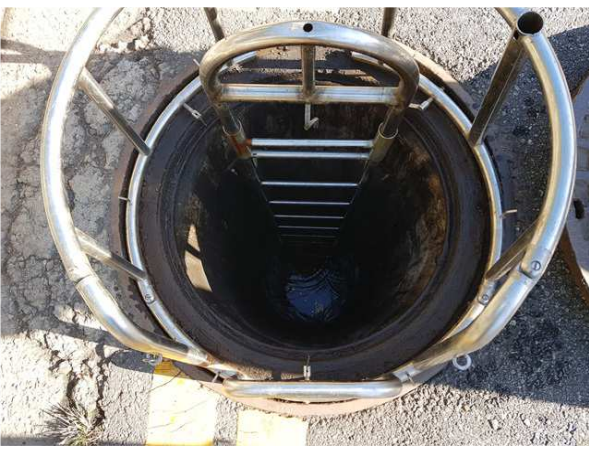
【사진 8.3】 맨홀 외부 주요 손상

| | 아스콘파손 | | 상태양호 |

아스콘파손은 시공불량 및 재료열화에 의한 것으로 판단된다. 손상부가 차량 주행구역 경계선 바깥에 위치하고 손상의 정도가 비교적 경미하여 차량주행에는 지장이 없는 상태로 사료되며, 즉각적인 보수보다 지속적인 주의관찰이 바람직할 것으로 사료된다.

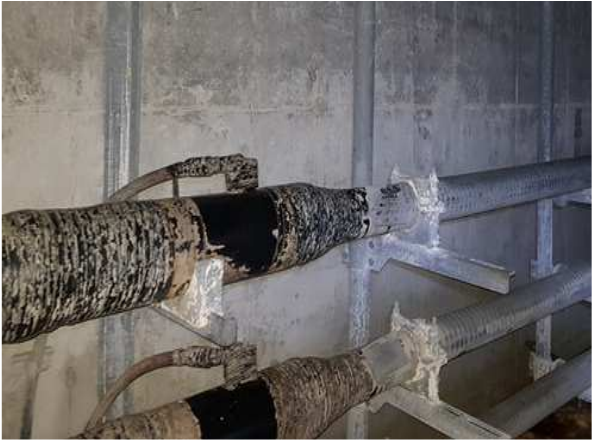
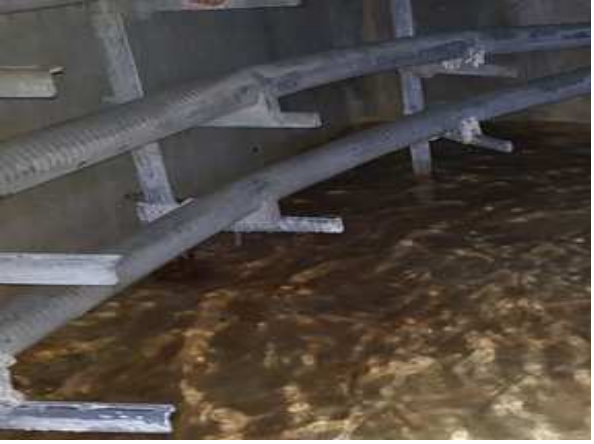
【사진 8.12】 부속 및 부대설비 현황

| 내용 | 받침대 상태양호 | 내용 | 지지대 상태양호 |

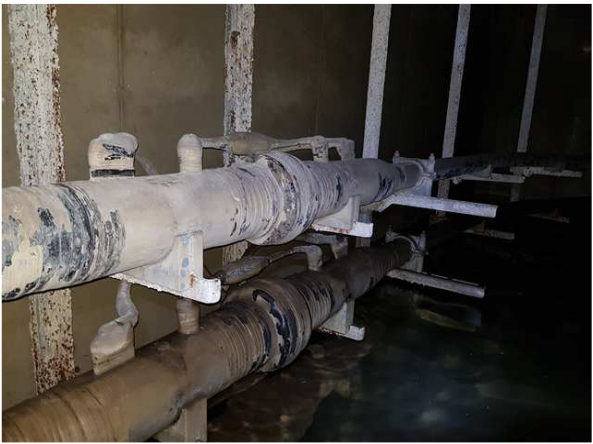
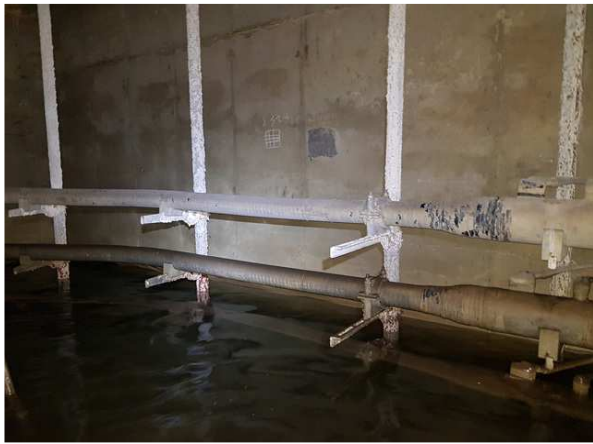
【사진 8.20】 부속 및 부대설비 현황

| 내용 | 받침대 상태양호 | 내용 | 지지대 상태양호 |

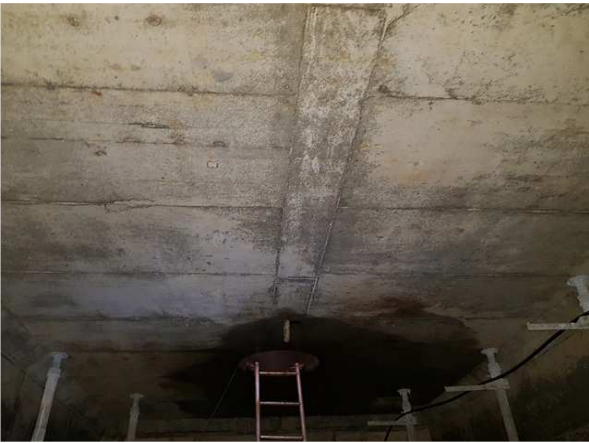
【사진 8.22】 맨홀 내부 주요 손상

| 내용 | 관로구<br>관로구누수 | 내용 | 상부슬래브<br>상태양호 |

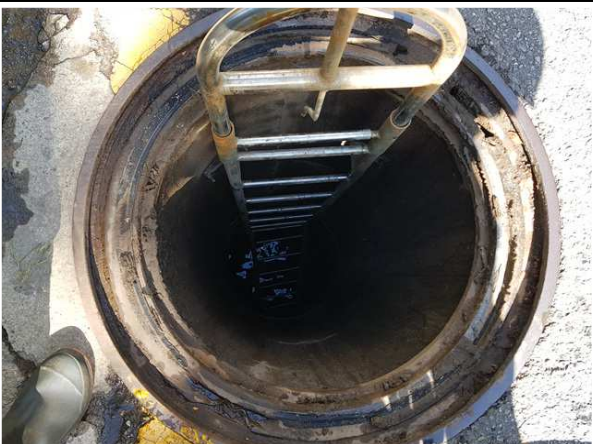
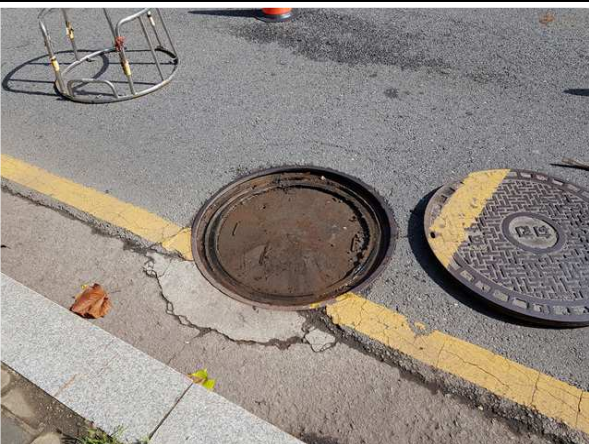
【사진 8.23】 맨홀 외부 주요 손상

| 내용 | 안전사다리<br>상태양호 | 내용 | 맨홀 내,외부 뚜껑<br>상태양호 |

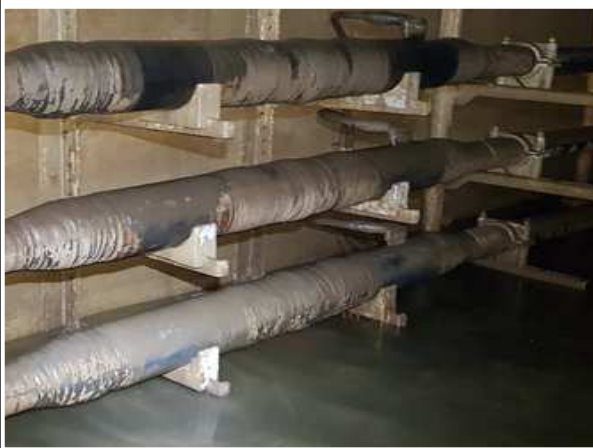
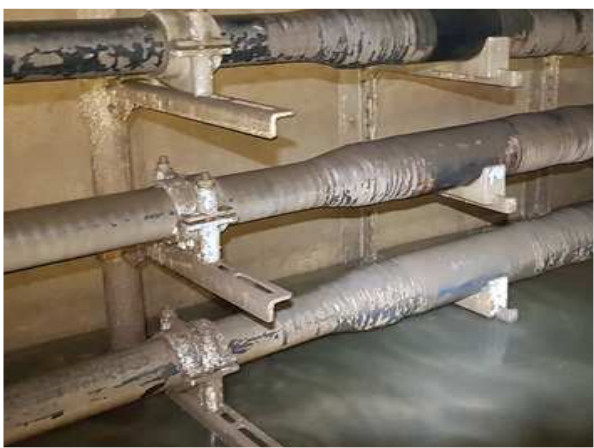
【사진 8.24】 부속 및 부대설비 현황

| 내용 | 받침대 상태양호 | 내용 | 지지대 상태양호 |

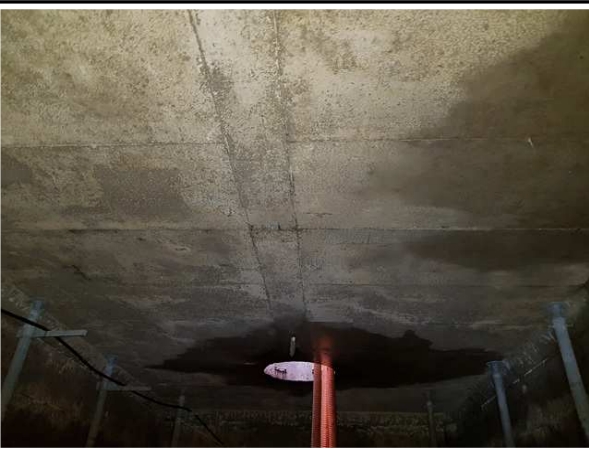
【사진 8.26】 맨홀 내부 주요 손상

| 내용 | 벽체부<br>박락 | 내용 | 상부 슬래브<br>상태양호 |

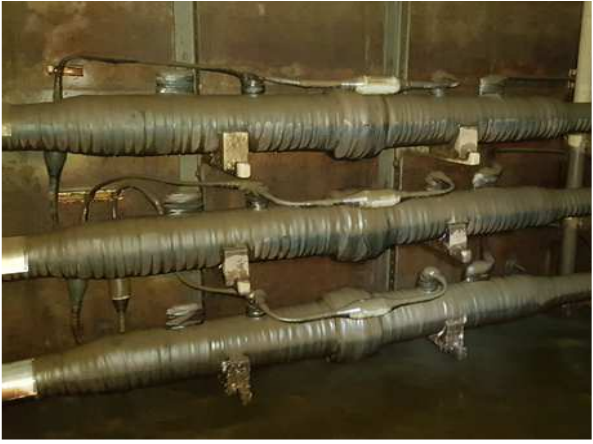
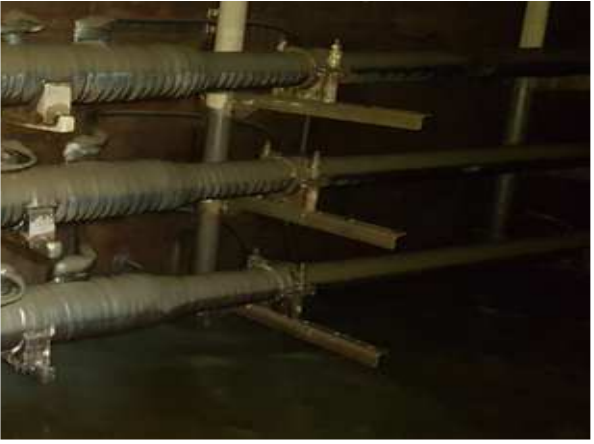
【사진 8.28】 부속 및 부대설비 현황

| 내용 | 받침대 상태양호 | 내용 | 지지대 상태양호 |

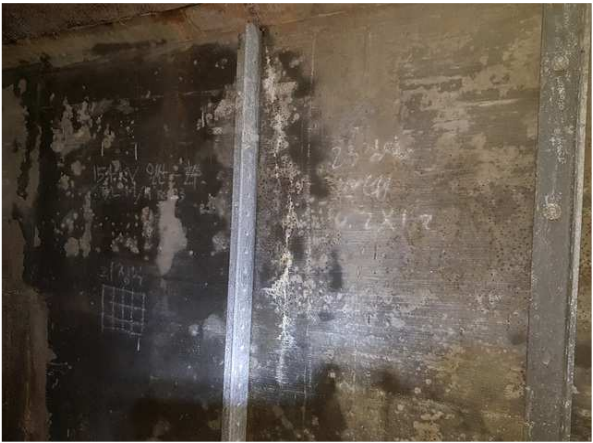
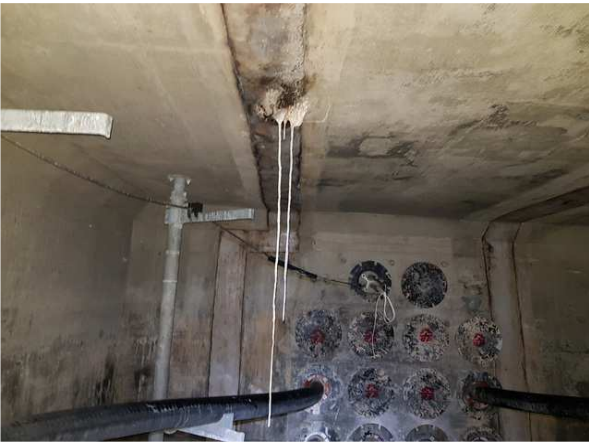
【사진 8.30】 맨홀 내부 주요 손상

| 내용 | 벽체부<br>백태 | 내용 | 상부슬래브<br>백태 |

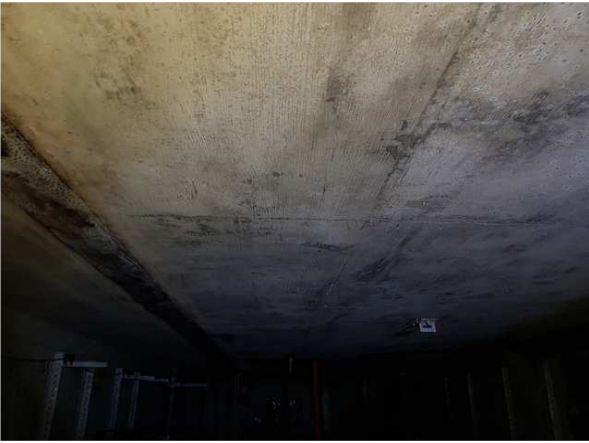
| 내용 | 관로구<br>관로구마개탈락 | 내용 | 상부슬래브<br>상태양호 |

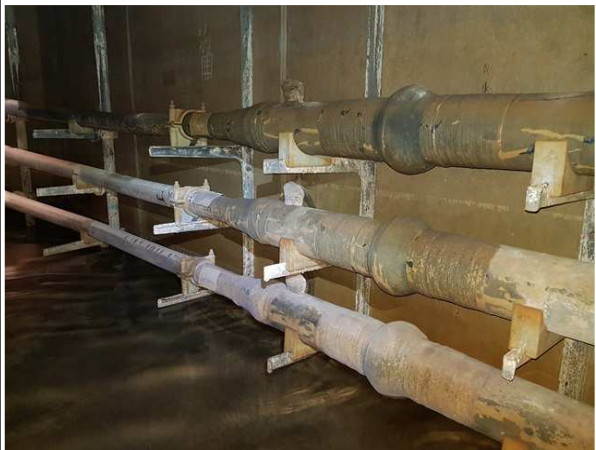
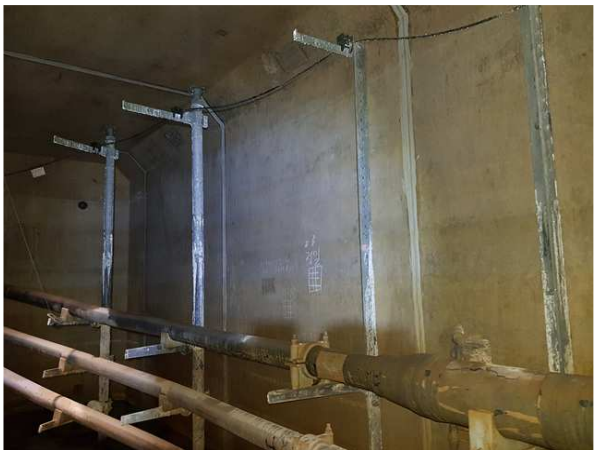
【사진 8.40】 부속 및 부대설비 현황

| 내용 | 받침대<br>상태양호 | 내용 | 지지대<br>상태양호 |

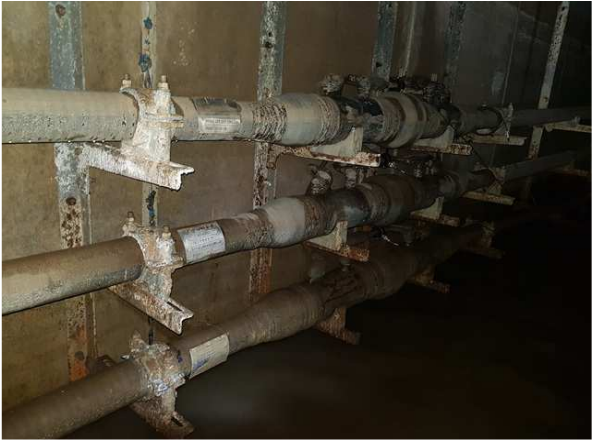
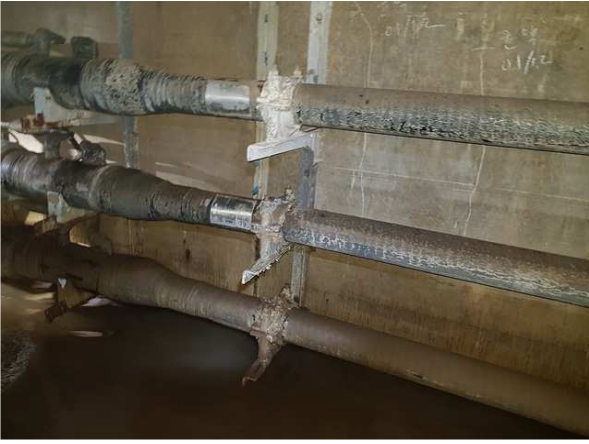
【사진 8.44】 부속 및 부대설비 현황

수용시설의 부속시설인 이음부, 지지대, 받침대는 파손 및 변형이 발생 되지 않은 상태이며, 볼트결속 및 용접상태도 특별한 손상이 발생 되지 않은 양호한 상태인 것으로 조사되었다.

| 내용 | 받침대 상태양호 | 내용 | 지지대 상태양호 |

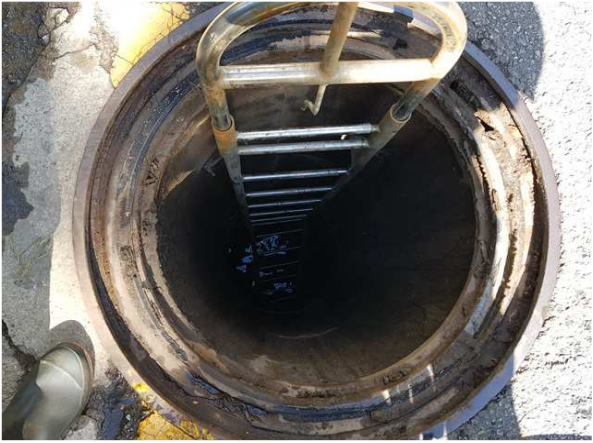
| 구분 | 추락방지시설 | | 도로포장 | | 도로부<br>신축이음부 | | 환기구 등의<br>덮개 | | 비고 |
|---|---|---|---|---|---|---|---|---|---|
| | 1) 추락방지시설은 손상이 없는 양호한 상태로 조사되었다.<br>2) 도로포장은 아스콘균열, 아스콘망상균열이 조사되었다. | | | | | | | | |

| 내용 | 추락방지시설<br>상태양호 | 내용 | 도로포장<br>아스콘망상균열 |
