## 제3장 현장조사 및 시험

### 3.1 대상 교량의 개요

장암교는 1995년 12월 30일에 준공되어 현재까지 약 25년이 경과한 총 연장 280.0m의 6경간으로 3주형식 강박스거더(STB) 교량으로 교각은 II형식(5기), 교대는 역T-형(2기)으로 시공되었다. 교면포장은 아스팔트 콘크리트 포장이며, 신축이음은 A1 굴절조인트(Refraction Joint), A2 핑거조인트(Finger Type Joint), 교량받침은 포트받침으로 구성되어 있으며, 일반국도 32호선상 충청남도 공주시 석장리동 일원에 위치한 시설물이다.

## 3.2 외관조사 결과

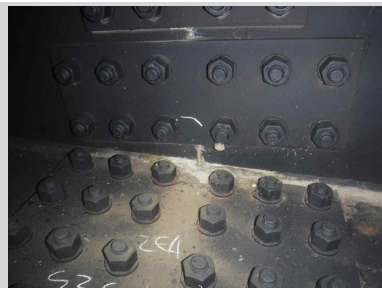
- 현 황: 이음부 실링재 탈락
- 원 인: 공용 중 노후화 등
- 대 책: 실링재 주입

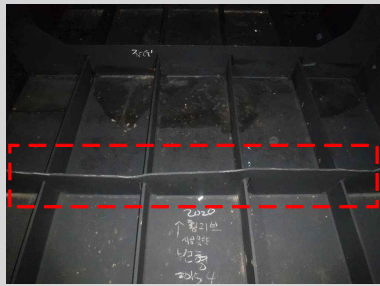
- 현 황: 리브변형
- 원 인: 시공미흡 등
- 대 책: 주의관찰

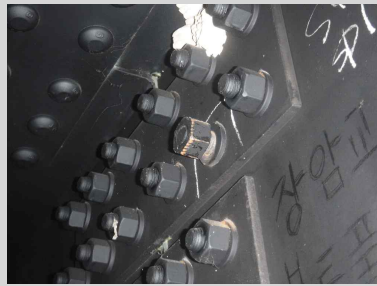
- 현 황: 볼트 체결불량
- 원 인: 시공미흡 등
- 대 책: 주의관찰

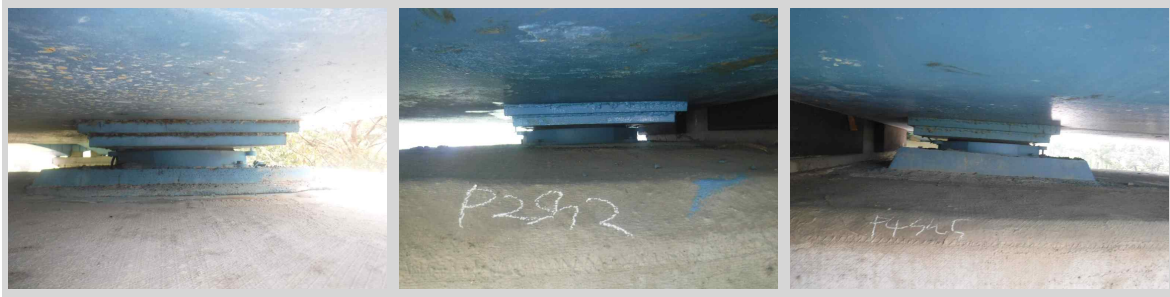
□ 현 황: 받침 전경(P1Sh6)

□ 원 인: -
