## 장암교 전경

# 장암교 손상현황

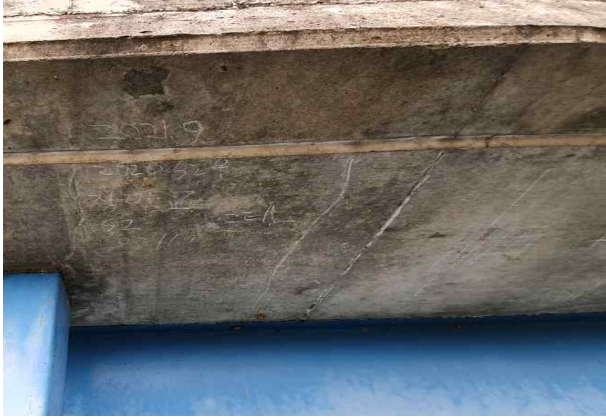
| <p>S2 바닥판하면 균열(0.5m×2EA)</p> | <p>S2 바닥판하면 망상균열(1.00m<sup>2</sup>)</p> |

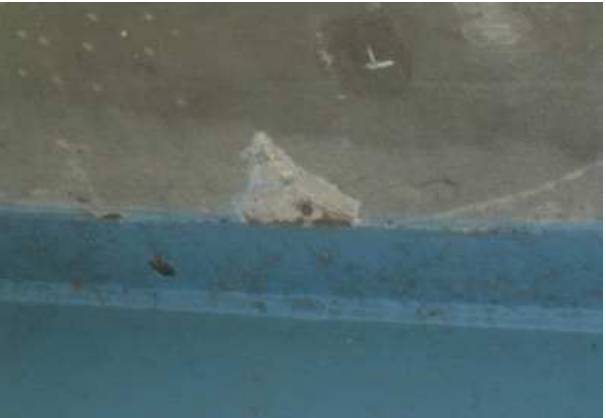
| <p>S1 박락(0.01m<sup>2</sup>)</p> | <p>S2 철근노출(0.02m<sup>2</sup>)</p> |

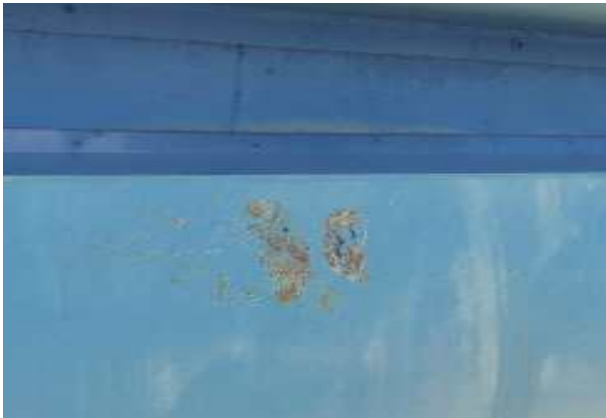
| <p>S5 바닥판하면 부식(0.12m<sup>2</sup>)</p> | <p>S4 바닥판하면 부식(0.01m<sup>2</sup>)</p> |

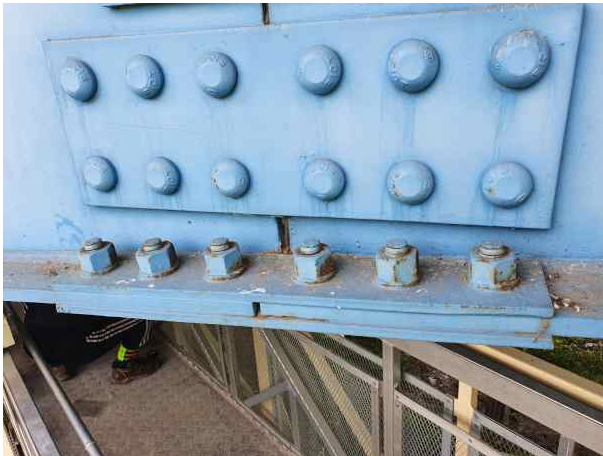
| <p>S2 G3 볼트부식(6EA)</p> | <p>S2 G3 볼트부식(6EA)</p> |

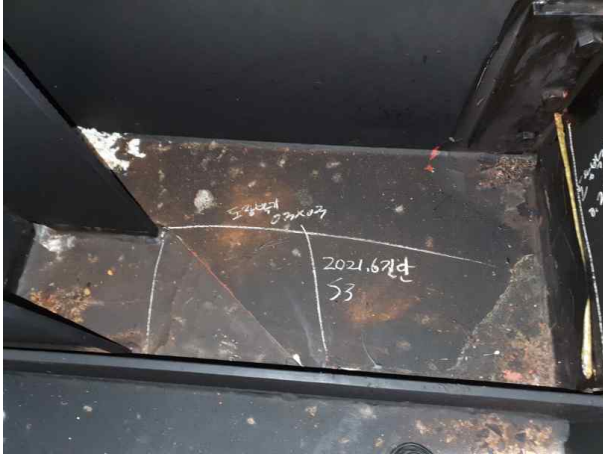
| <p>S3 G2 도장박리(0.2m×0.4m)</p> | <p>S4 G1 용접누락(2EA)</p> |

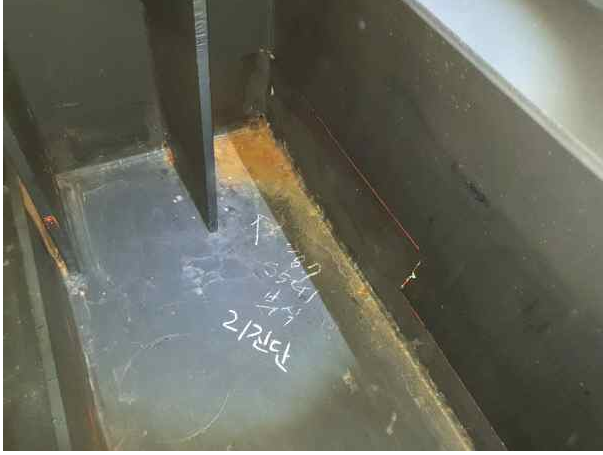
| <p>S5 G1 부식(0.2m×0.2m)</p> | <p>S5 G1 도장박리&amp;부식</p> |

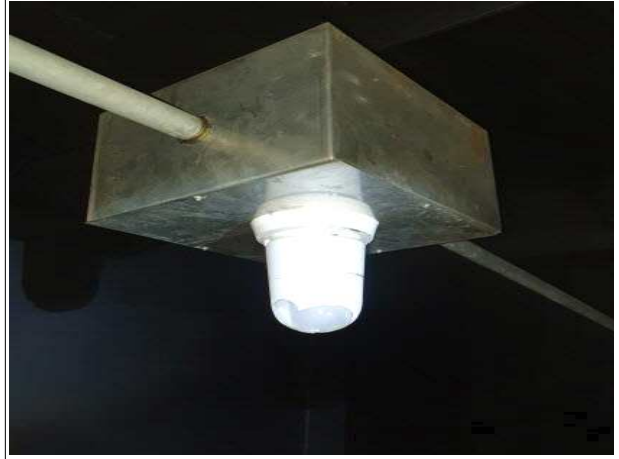
◦ S1 G3 조명파손(1EA)

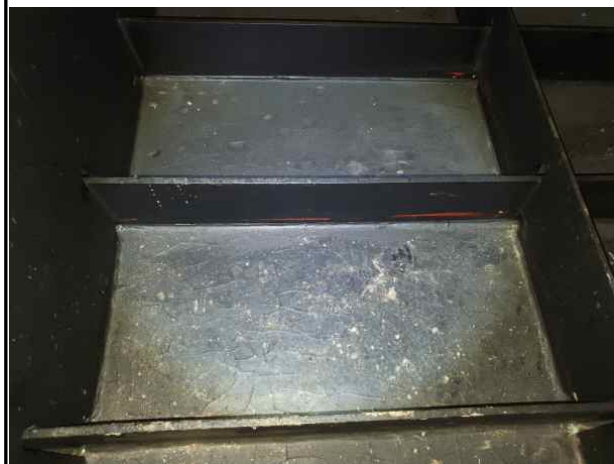
S4 G3 거더내부 도장들뜸

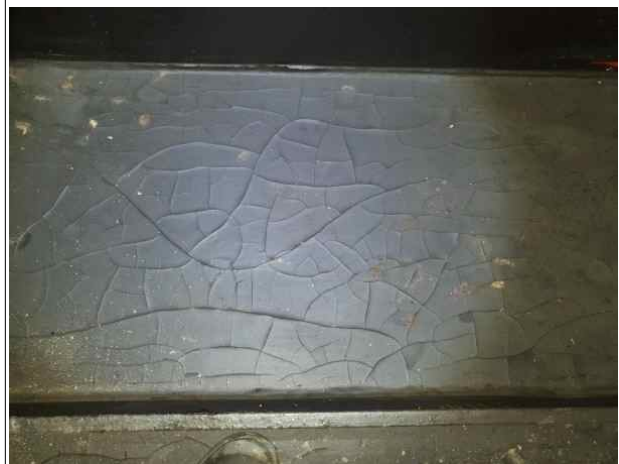
S1 G1 거더내부 도장들뜸

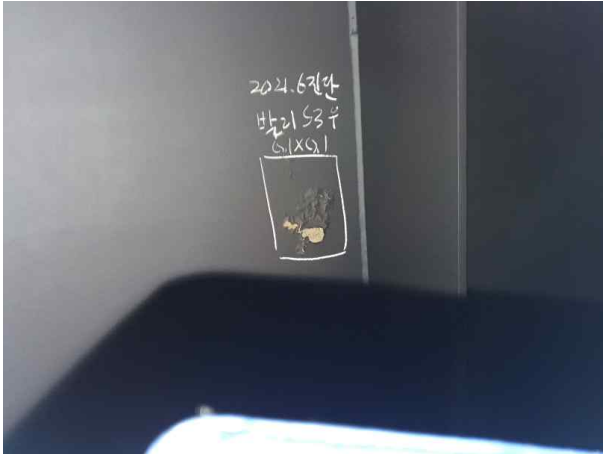
| <p>S4 G3 도장박리</p> | <p>S6 G1 도장박리</p> |

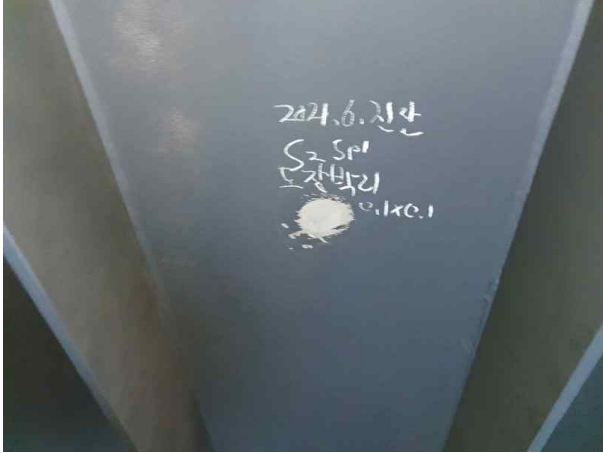
| <p>S2 G1 도장박리</p> | <p>S2 G1 보수불량</p> |

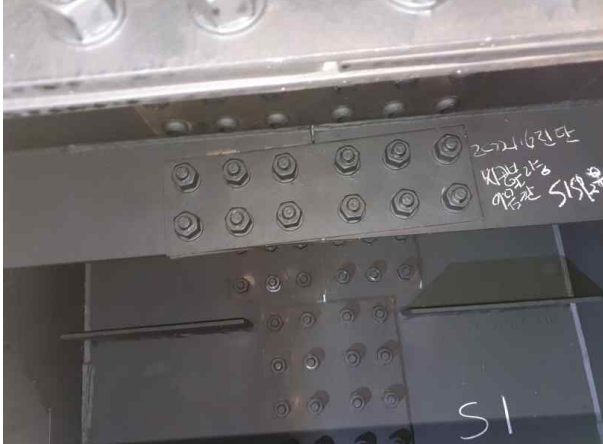
| <p>S2 G1 이음부 시공불량</p> | <p>S1 G1 뚜꺼볼트 부식</p> |

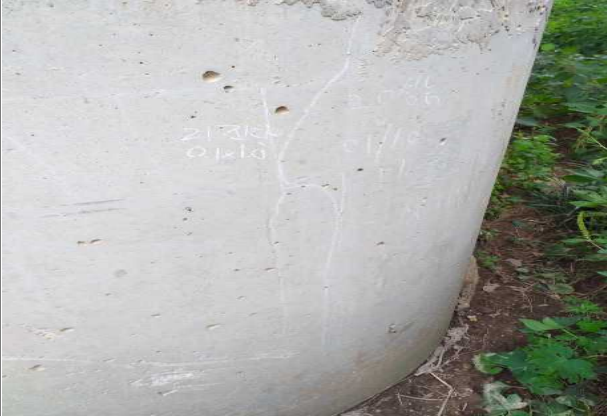
| <p>P1(좌정면) 균열(0.1mm / 1.0m)</p> | <p>P3(좌측면) 균열(0.2m/ 1.0m)</p> |

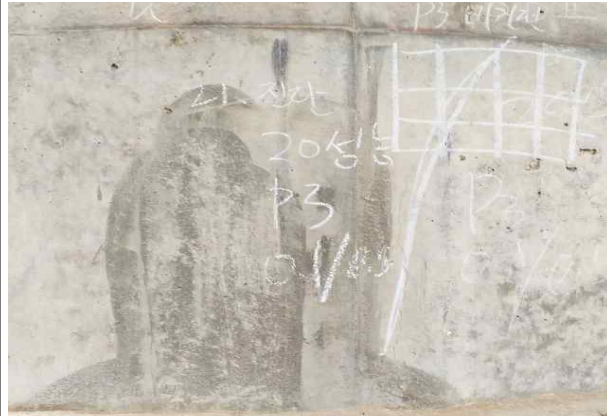
| <p>P3 (좌정면) 박락(0.1m×0.6m)</p> | <p>P5 (좌정면) 박락(0.1m×0.6m)</p> |

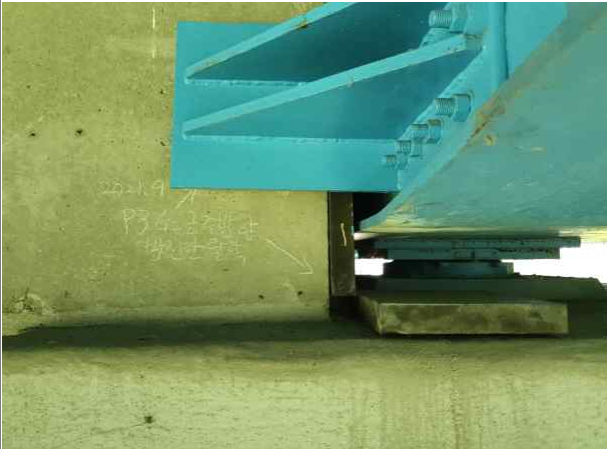
| <p>◦ P3 G2(배면) 스토퍼 탈락(1EA)</p> | <p>◦ P3 강판부식(41.40㎡/4EA)</p> |

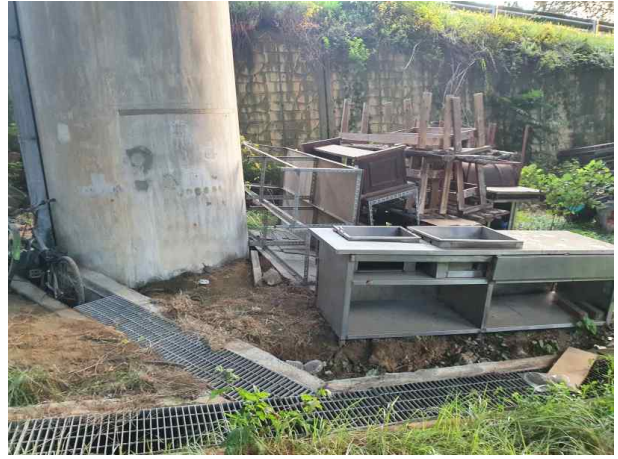
P5(우) 하부상태

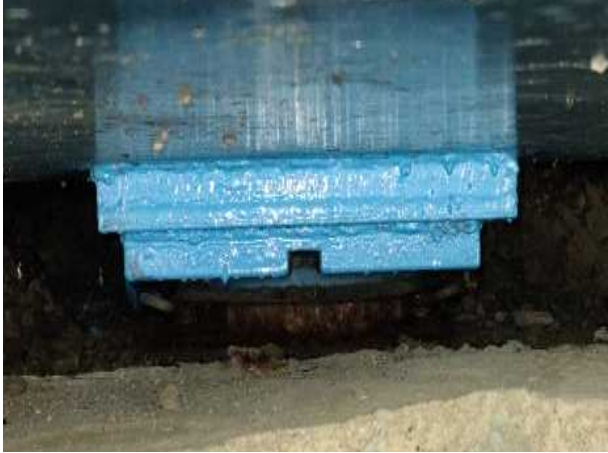
| <p>A1 SH4 받침장치 부식</p> | <p>A1 SH6 받침장치 및 볼트 부식+이물질퇴적</p> |

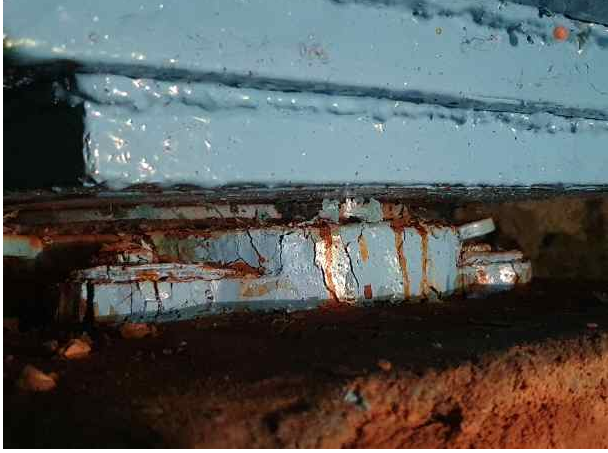
| <p>A2 SH5 받침장치 부식 및 도장박리</p> | <p>A2 SH4 받침콘크리트 균열(0.5mm / 0.1m)</p> |

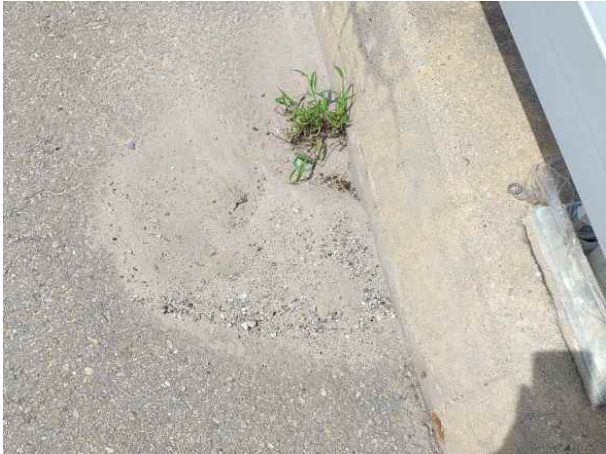
| <p>◦S3 배수구 막힘</p> | <p>◦S2 배수구 막힘</p> |

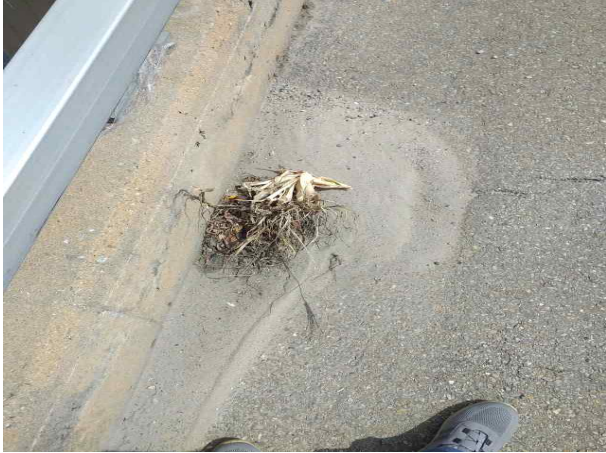
| <p>◦ S1 배수구 막힘</p> | <p>S3 배수관 부식(0.1m×0.3m)</p> |

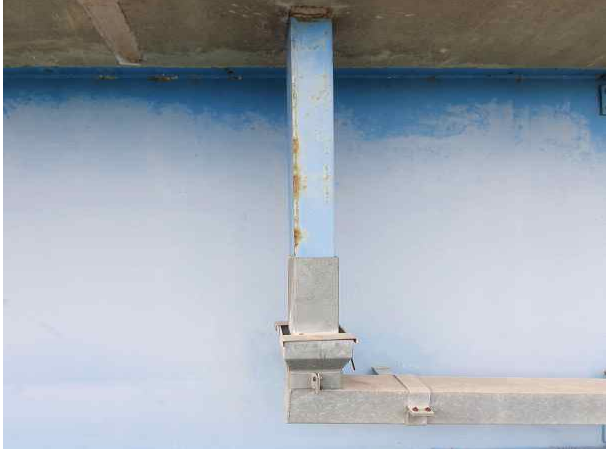
| <p>S4 배수관 부식(0.1m×0.5m)</p> | <p>P2우 집수구 설치불량</p> |
