## Ⅱ. 시설물편

# 제1장 대전교

## 1.1. 시설물의 개요

본 과업 대상 교량인 대전교는 경기도 연천군 청산면 대전리~초성리 일대에 위치하고 있는 연장 L=126.0m, 폭 B=14.0m의 왕복 2차로 교량이다. 상부구조는 PSCI형 거더로 구성되어 있다. 경간 구성은 4경간(4@31.5m)으로 구성되어 있으며, 하부구조는 역T형 교대, T형 교각으로 되어있고, 신축이음장치는 뉴핑거 조인트로 시공되어 있다. 대상 교량은 2012년 03월 08일에 준공되어 공용 중이며, 2종 시설물이다.

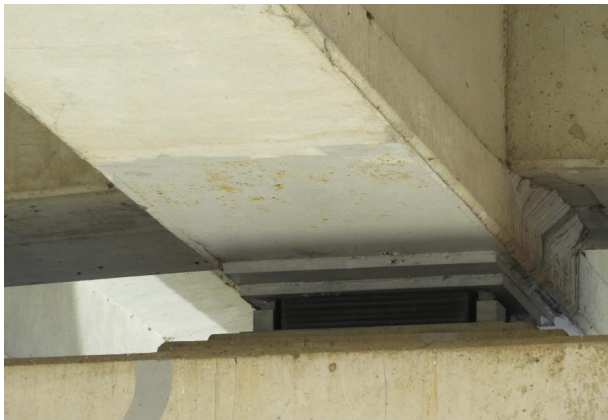
| 현 황 | ■ S1 거더 하면 강판부식 | 현 황 | ■ S2 거더 망상균열(0.3mm미만) |
| 원 인 | ■ 공용기간증가, 수분접촉 | 원 인 | ■ 건조수축, 온도변화 |

- 균열, 망상균열은 대부분 균열(0.1~0.2mm)로 조사되었으며, 건조수축 및 온도변화에 의해 발생한 것으로, 금회 조사된 균열은 진행성은 없는 것으로 확인되어 내구성확보를 위해 표면처리가 필요하다.
- 파손은 공용 중 장비, 작업자 등에 의해 발생한 물리적 충격에 의해 발생한 것으로 내구성확보를 위해 단면보수가 필요하다.
- 재료분리는 시공당시 다짐불량으로 발생하였으며, 안전성에는 문제가 없을것으로 판단되므로 2차손상 발생여부에 대해 지속관찰 후 추가손상에 따른 보수대책을 강구하는 것이 바람직할 것으로 판단된다.
- 강판부식은 거더 하면 받침장치 접합부에 설치된 강판으로, 공용증가에 따른 수분접촉 등에 의해 발생한 것으로, 재도장을 실시하여 손상의 진전을 위해 재도장이 필요하다.

| 대 책 | ■ 재도장 | 대 책 | ■ 표면처리 |

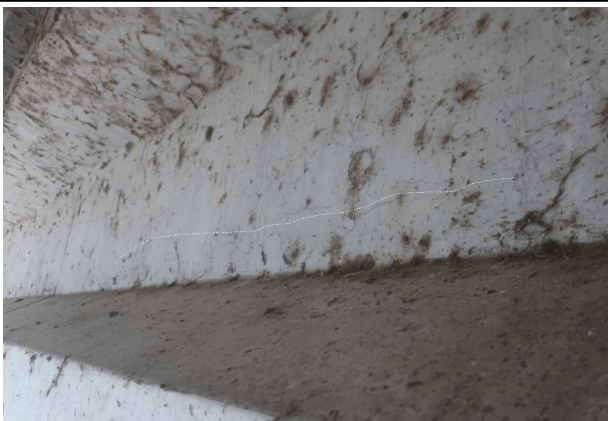
| 현 황 | ■ S2 거더 재균열(0.3mm미만) | 현 황 | ■ S3 거더 균열(0.3mm미만) |
| 원 인 | ■ 건조수축, 온도변화, 보수불량 | 원 인 | ■ 건조수축, 온도변화 |

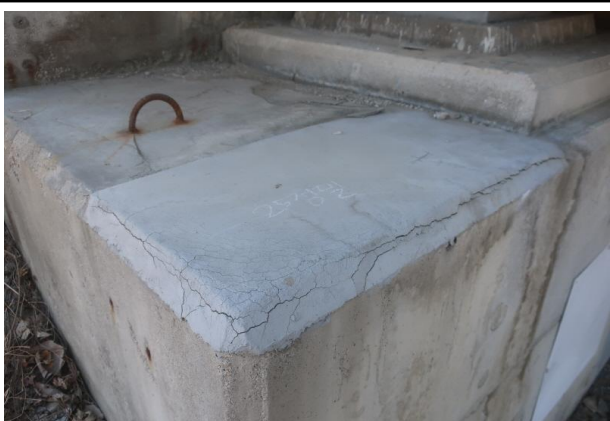
| 현 황 | ■ A2 교대 박리(보수부) | 현 황 | ■ A2 교대 백태 |
| 원 인 | ■ 공용기간증가, 외기영향 | 원 인 | ■ 수분접촉 |

- 균열은 대부분 균열(0.1mm)로 조사되었으며, 건조수축 및 온도변화에 의해 발생한 것으로, 내구성저하 방지를 위한 표면처리가 필요하다.
- 백태는 공용기간증가에 따른 수분접촉에 의한 것으로 판단된다. 손상확인결과 기 정밀안전점검 대비 진전은 없는 것으로 조사되었으며, 구조적 영향은 없는 상태이므로 지속적인 주의관찰을 실시하여 추후 손상증대에 따른 보수대책을 강구하는 것이 바람직할 것으로 판단된다.
- 박리(보수부)는 공용기간증가, 외기영향으로 보수부의 내구성이 저하되어 발생한 것으로 내구성확보를 위해 단면보수가 필요하다.
- 표면오염은 신축이음 누수로 인해 상부우수가 유입되어 발생한 것으로 상부 신축이음 누수 보수와 더불어 내구성저하 방지를 위한 표면처리가 필요하다.
- 받침표지판 탈락은 공용기간증가로 인해 발생한 것으로 구조물의 구조적 영향이 없는 것으로 판단되어, 주의관찰을 실시하는 것이 바람직하다.
- 토사유실은 A1 측면부에서 조사되었으며, 배수로가 미설치되어, 우천 시 상부에서 유입된 우수침식으로 발생한 것으로, 손상 진전 기초노출로 인해 구조적인 영향을 미칠 수 있으므로 배수로가 필요할 것으로 판단된다.

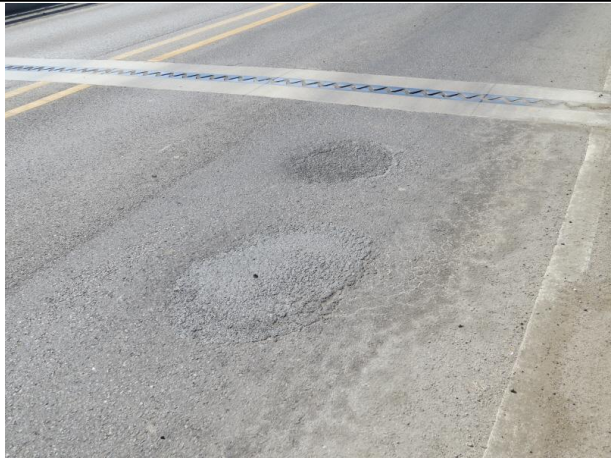
| 현 황 | ■ S3 교면 포장 소성변형 | 현 황 | ■ S4 교면 포장 패임 |
| 원 인 | ■ 반복차량통행, 중차량통행 | 원 인 | ■ 반복차량통행, 중차량통행 |

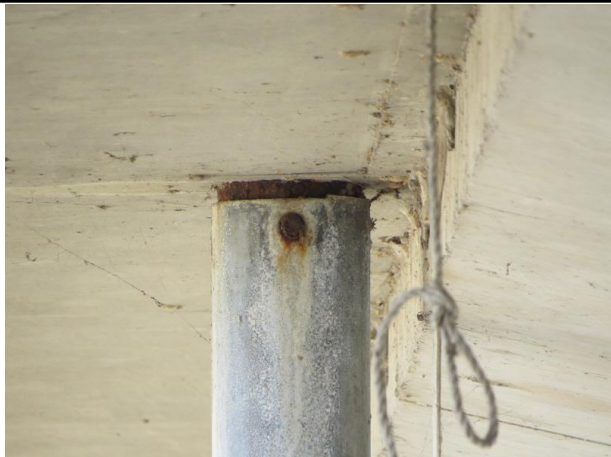
| 현 황 | ■ S1 하부 배수관접합불량 | 현 황 | ■ S1 상부 배수구 막힘 |
| 원 인 | ■ 시공불량 | 원 인 | ■ 이물질 유입 |

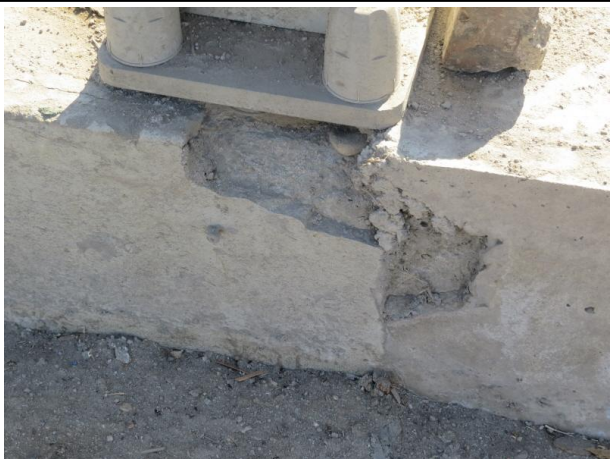
| 현 황 | ■ S3 연석 박락 | 현 황 | ■ S4 연석 파손 |
| 원 인 | ■ 제설제, 내구성저하 | 원 인 | ■ 물리적 충격 |

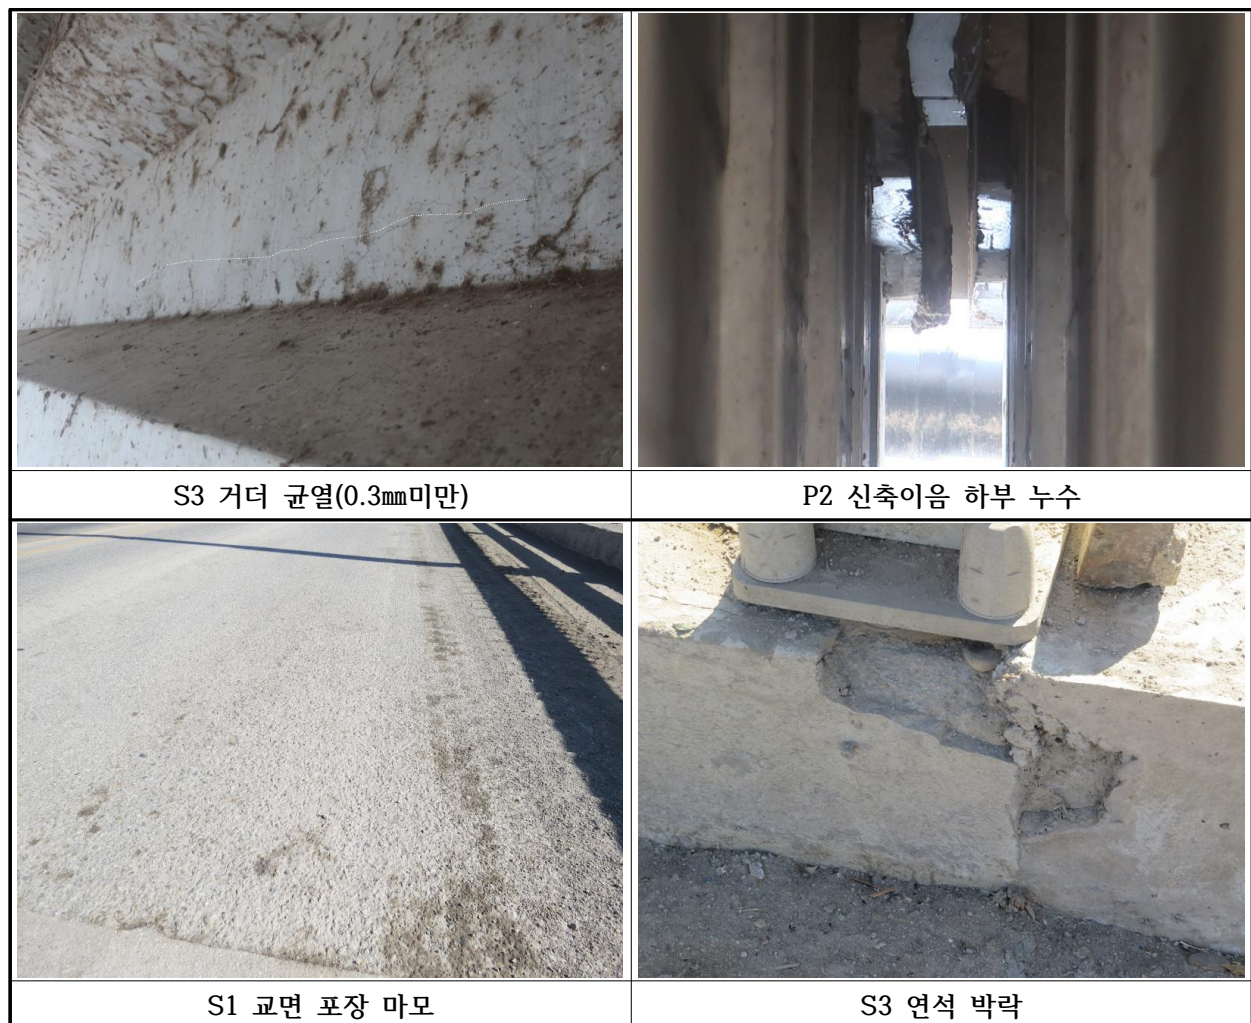
【그림 1.72】 대전교 주요손상 현황

대상시설물의 효율적인 유지관리를 위해 각 부재별 상태평가 기준을 이용하여 다음과 같은 현황도를 작성하였으며, 향후 주기적인 관찰을 통한 유지관리가 필요할 것으로 판단된다.
