# 계남고가교 등 2개소 정밀안전점검 사진첩

2025. 06

# 1. 계남고가교

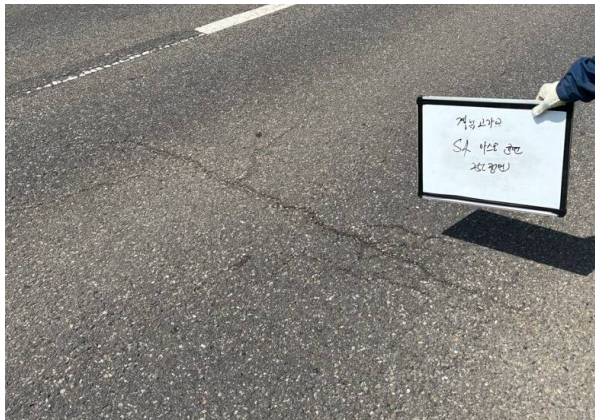
| 사진위치 | S4 교면포장 | 사진위치 | S5 교면포장 |
| 사진내용 | 아스콘 균열<GN4-10> | 사진내용 | 아스콘 망상균열<GN5-4> |

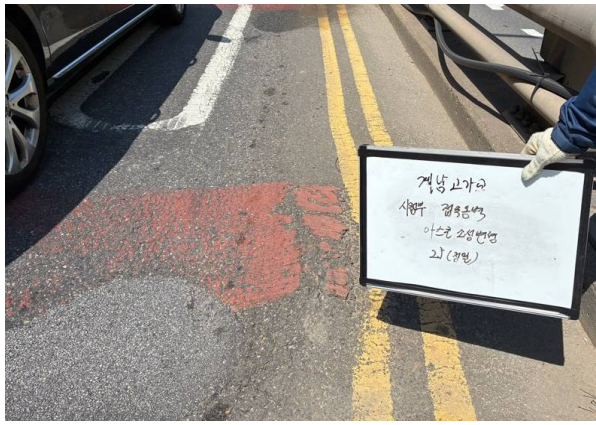
| 사진위치 | 시점부 접속옹벽 교면포장 | 사진위치 | 시점부 접속옹벽 교면포장 |
| 사진내용 | 소성변형<GN48-13> | 사진내용 | 포장불량, 파손, 패임<GN1-18> |

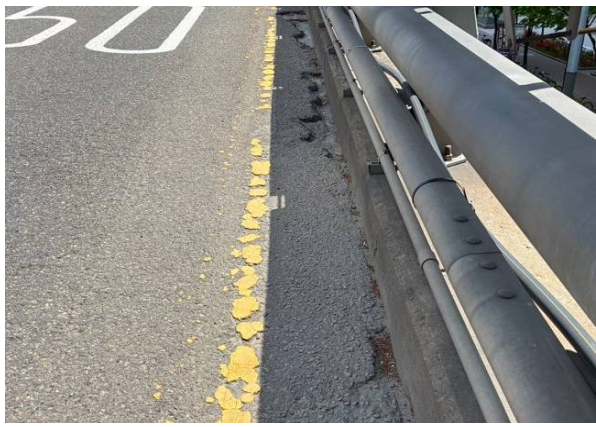
| 사진위치 | S5 교면포장 | 사진위치 | S5 교면포장 |
| 사진내용 | 포장불량, 파손, 패임<GN5-19> | 사진내용 | 차선 규제봉 탈락, 파손<GN5-18> |

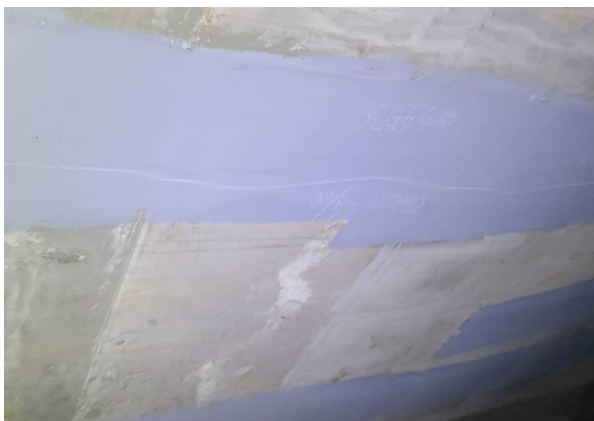
| 사진위치 | S2 바닥판 하면 | 사진위치 | S2 캔틸레버 |
| 사진내용 | 균열(0.3mm미만)<GN24-5> | 사진내용 | 파손<GN7-1> |

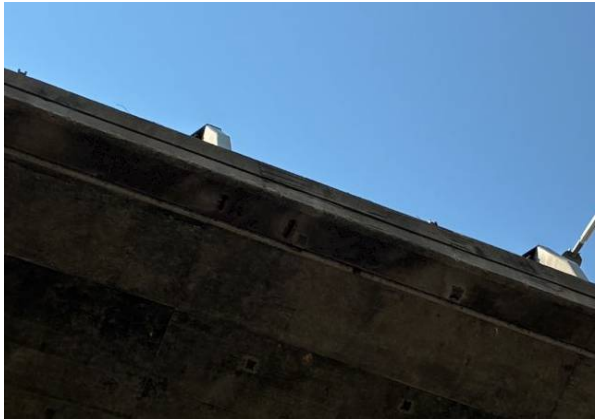
| 사진위치 | S4 켄틸레버 | 사진위치 | S3 바닥판 하면 |
| 사진내용 | 철근노출<GN9-10> | 사진내용 | 철근노출<GN19-2> |

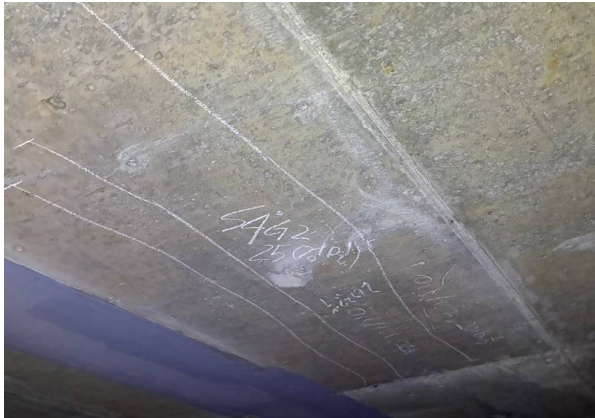
| 사진위치 | S4 바닥판 하면 | 사진위치 | S5 바닥판 하면 |
| 사진내용 | 균열(0.3mm미만)<GN20-47> | 사진내용 | 균열(0.3mm미만)<GN22-28> |

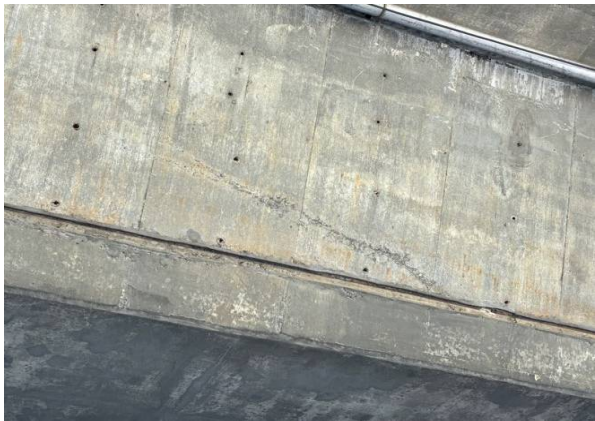
| 사진위치 | S5 BOX GIRDER 외부 | 사진위치 | S5 BOX GIRDER 외부 |
| 사진내용 | 재료분리<GN10-5> | 사진내용 | 균열<GN10-2> |

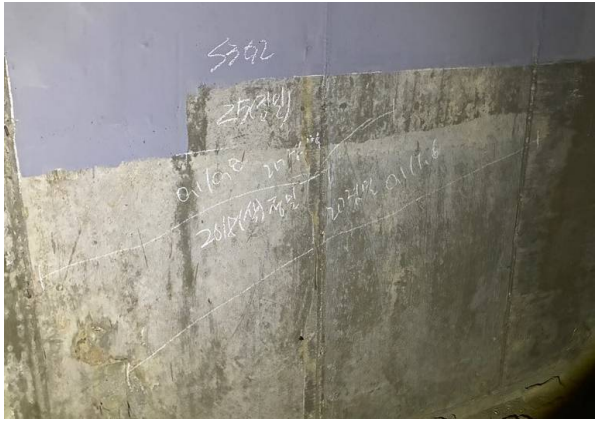
| 사진위치 | S3G2 BOX GIRDER 내부 | 사진위치 | S4G2 BOX GIRDER 내부 |

| 사진내용 | 균열(0.3mm미만)<GN19-22> | 사진내용 | 균열(0.3mm미만)<GN20-65> |

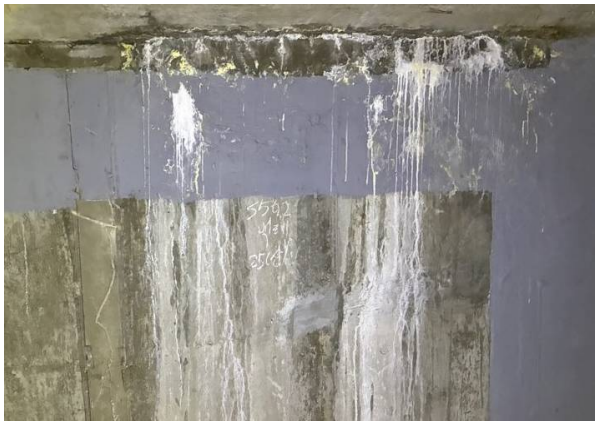
| 사진위치 | S5G2 BOX GIRDER 내부 | 사진위치 | S5G3 BOX GIRDER 내부 |

| 사진내용 | 백태<GN22-18> | 사진내용 | 백태<GN27-1> |

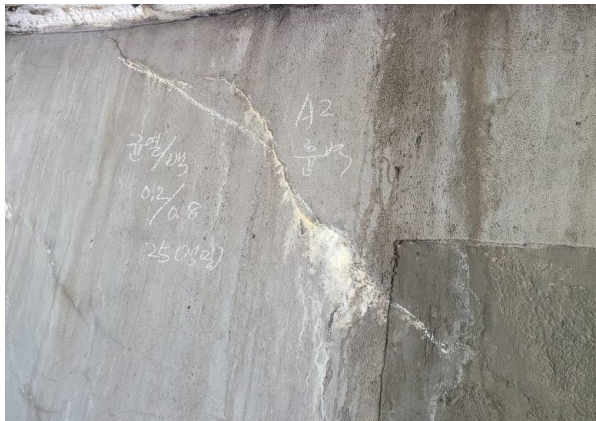
| 사진위치 | A2교대 | 사진위치 | A2교대 |

| 사진내용 | 균열/백태(0.3mm미만)<GN43-20> | 사진내용 | 망상균열(0.3mm미만)<GN43-23> |

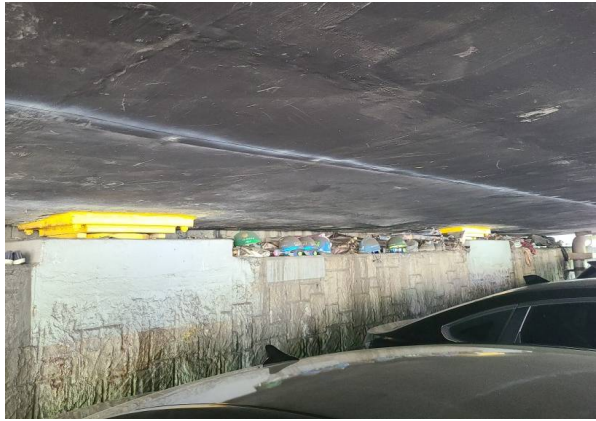
| 사진위치 | A2교대 | 사진위치 | P1교각 |

| 사진내용 | 이물질 적치<GN43-11> | 사진내용 | 균열(0.3mm미만)<GN44-3> |

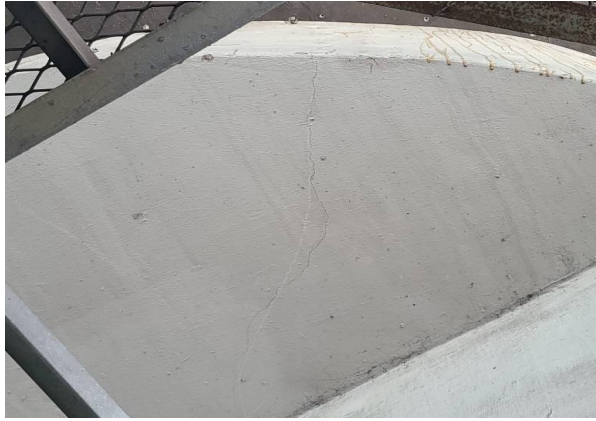
| 사진위치 | P2교각 | 사진위치 | P2교각 |

| 사진내용 | 균열(0.3mm미만)<GN45-12> | 사진내용 | 균열(0.3mm미만)<GN45-11> |

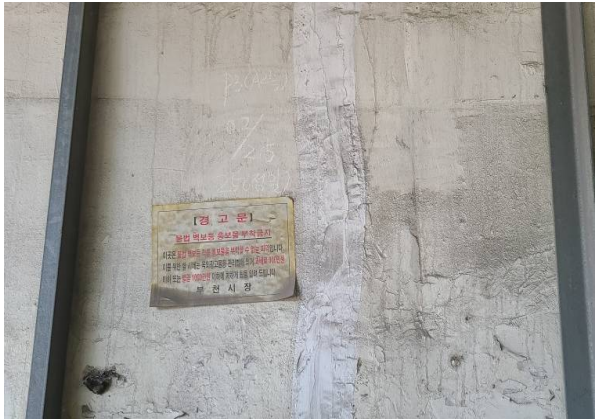
| 사진위치 | P3교각 | 사진위치 | P3교각 |

| 사진내용 | 균열(0.3mm미만)<GN46-9> | 사진내용 | 망상균열(0.3mm미만)<GN46-1> |

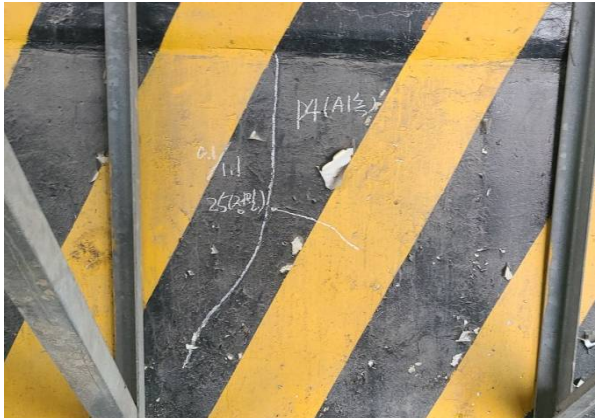
| 사진위치 | P4교각 | 사진위치 | P4교각 |

| 사진내용 | 균열(0.3mm미만)<GN47-2> | 사진내용 | 균열(0.3mm미만)<GN47-15> |

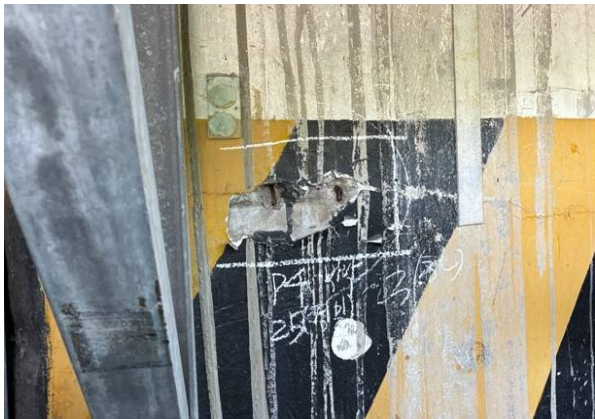
| 사진위치 | P4교각 | 사진위치 | P1교각 |

| 사진내용 | 박락<GN47-9> | 사진내용 | 도장 박리, 박락<GN44-7> |

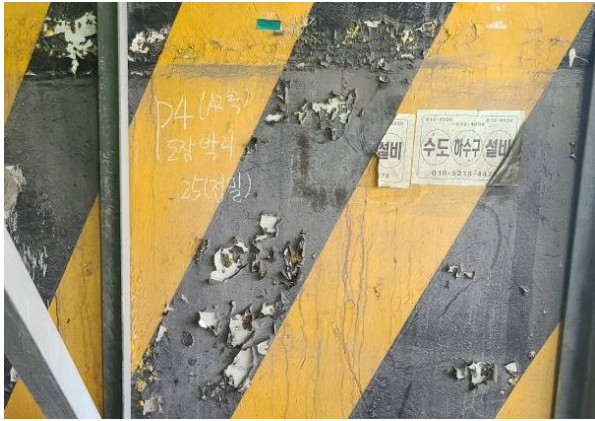
| 사진위치 | P4교각 | 사진위치 | P3교각 점검로 |

| 사진내용 | 도장 박리<GN47-21> | 사진내용 | 점검로 난간 용접불량, 파손<GN46-15> |

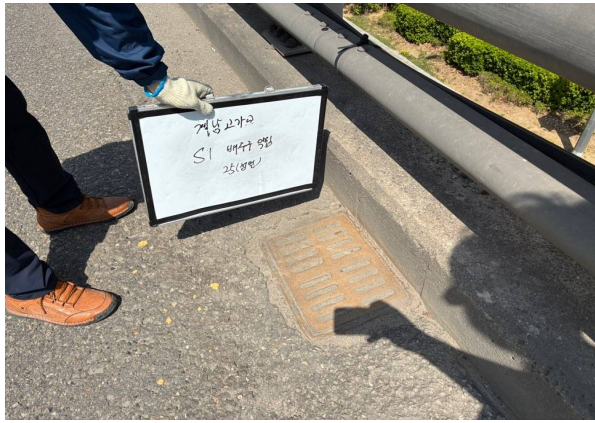
| 사진위치 | S1 배수시설 | 사진위치 | S4 배수시설 |

| 사진내용 | 배수구 막힘<GN1-17> | 사진내용 | 배수구 막힘<GN4-4> |

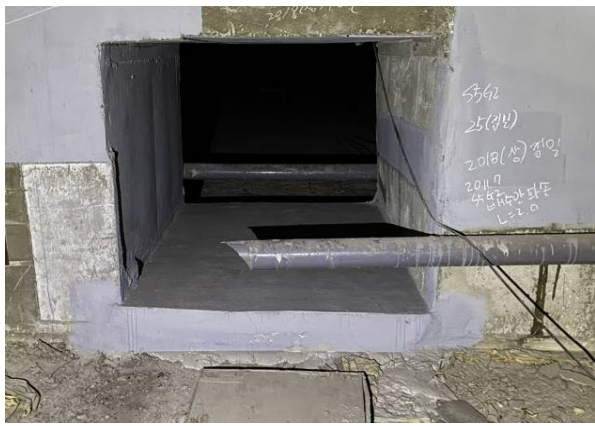
| 사진위치 | S5G2 BOX 내부 | 사진위치 | A2교대 |

| 사진내용 | 배수관 파손<GN22-40> | 사진내용 | 배수관 고정대 탈락<GN43-21> |

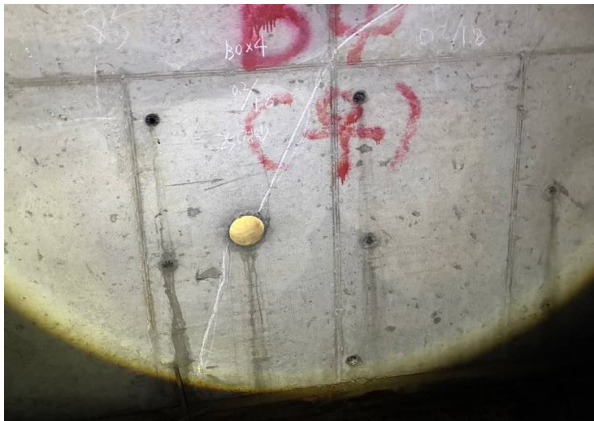
| 사진위치 | 시점부 접속옹벽(내부) | 사진위치 | 시점부 접속옹벽(내부) |

| 사진내용 | 균열(0.3mm미만)<GN55-12> | 사진내용 | 균열(0.3mm미만)<GN56-13> |

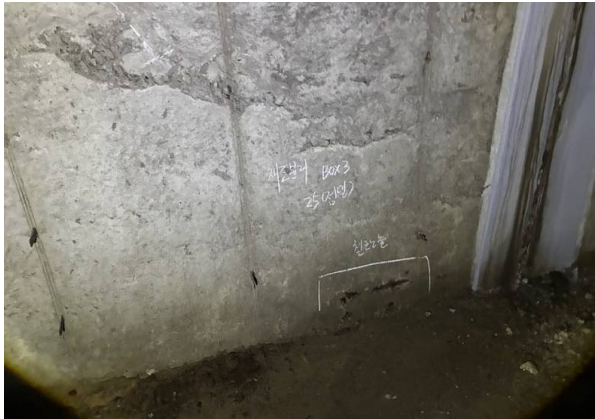
| 사진위치 | 종점부 접속옹벽(내부) | 사진위치 | 종점부 접속옹벽(내부) |

| 사진내용 | 재료분리, 철근노출<GN61-6> | 사진내용 | 철근노출<GN55-19> |

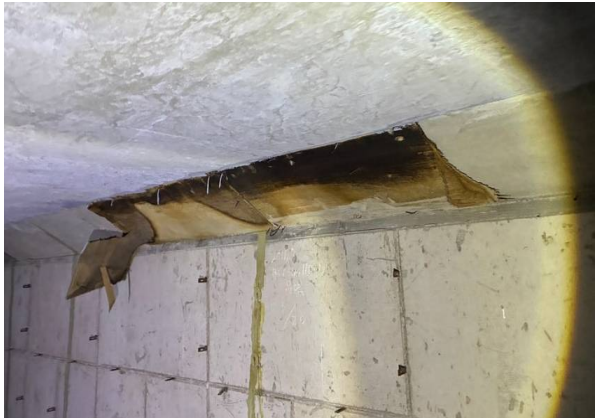
| 사진위치 | 시점부 접속옹벽(내부) | 사진위치 | 시점부 접속옹벽(내부) |

| 사진내용 | 재료분리, 철근노출<GN67-9> | 사진내용 | 신축이음부 누수<GN67-2> |

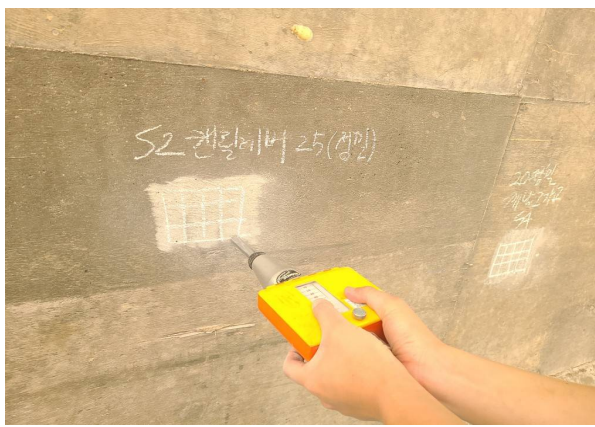
| 사진위치 | S2 캔틸레버 | 사진위치 | A2교대 흥벽 |

| 사진내용 | 압축강도 측정(건전) | 사진내용 | 압축강도 측정(비건전) |

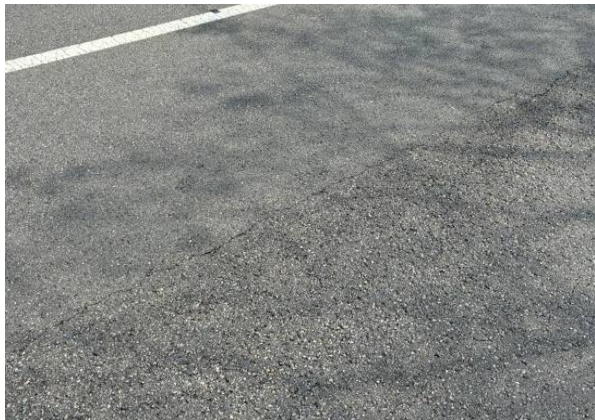
| 사진위치 | 차도부 교면포장 | 사진위치 | 보도부 교면포장(주차장측) |

| 사진내용 | 아스콘 균열<MM1-3> | 사진내용 | 투스콘 균열<MM1-8> |

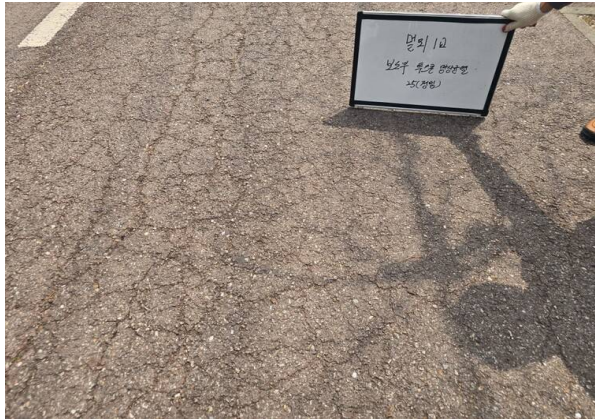
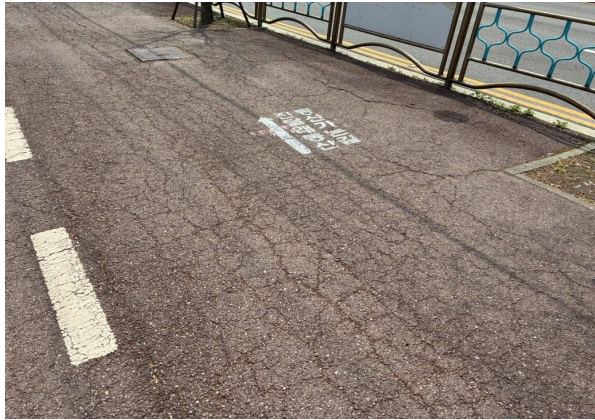
| 사진위치 | 보도부 교면포장(운동장측) | 사진위치 | 보도부 교면포장(운동장측) |

| 사진내용 | 투스콘 망상균열<MM1-1> | 사진내용 | 투스콘 망상균열<MM1-1> |

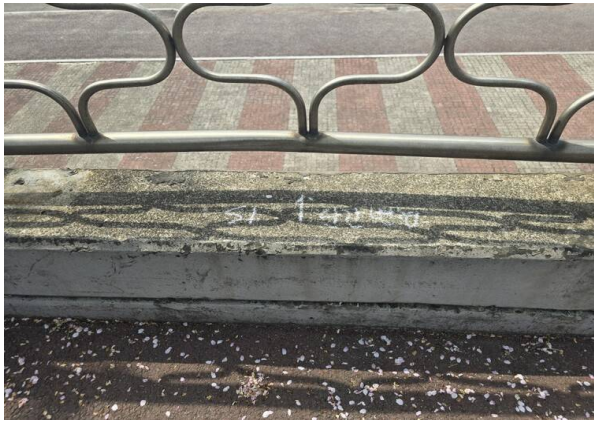
| 사진위치 | 난간(주차장측) | 사진위치 | 연석(주차장측) |

| 사진내용 | 변형<MM1-10> | 사진내용 | 균열(0.3mm미만)<MM1-7> |

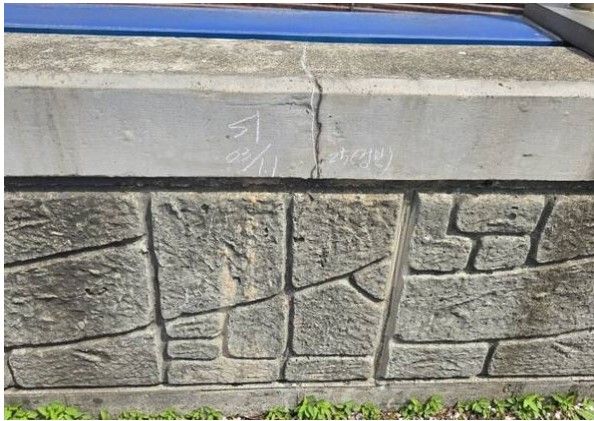
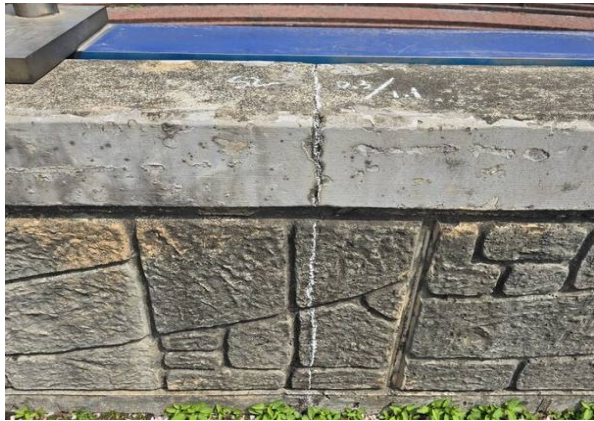
| 사진위치 | 연석(운동장측) | 사진위치 | 연석(운동장측) |

| 사진내용 | 균열(0.3mm이상)<MM1-2> | 사진내용 | 균열(0.3mm이상)<MM1-2> |

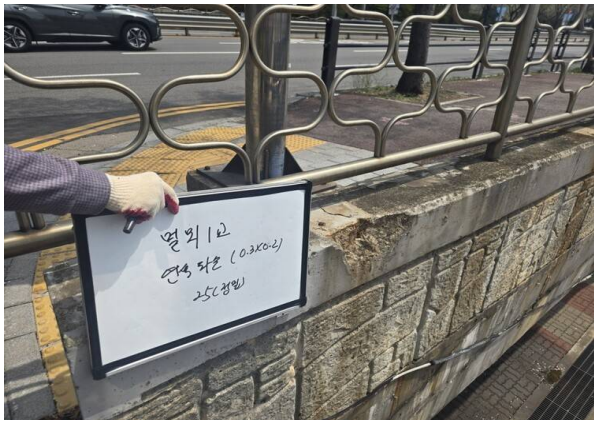
| 사진위치 | 연석(주차장측) | 사진위치 | 연석(주차장측) |

| 사진내용 | 파손<MM1-5> | 사진내용 | 박리, 이격<MM1-13> |

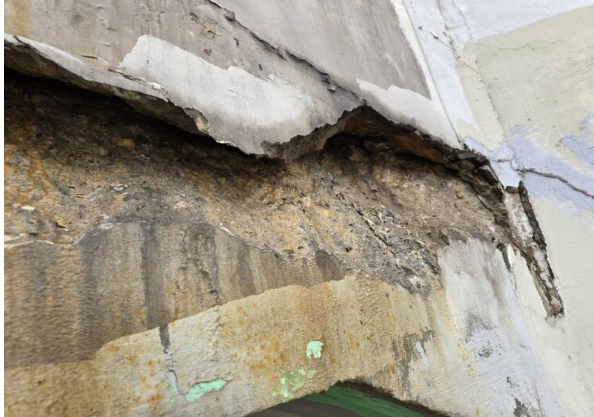
| 사진위치 | S1 SLAB 측면 | 사진위치 | S1~S2 SLAB 측면 |

| 사진내용 | 이격, 공동<MM6-3> | 사진내용 | 이격(20.3mm)<MM6-3> |

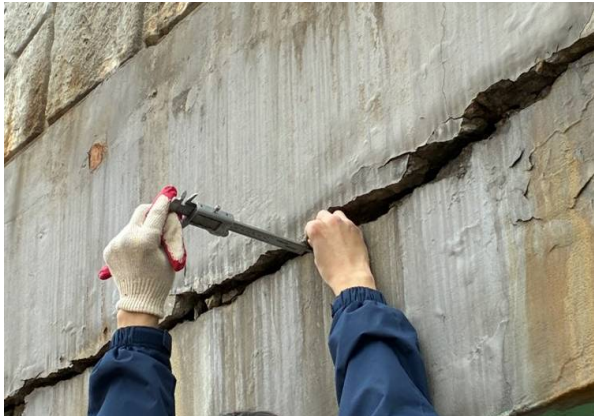
| 사진위치 | S1~S2 SLAB 측면 | 사진위치 | S2 SLAB 하면 |

| 사진내용 | 이격(16.7mm)<MM6-3> | 사진내용 | 도장 박리, 박락<MM2-3> |

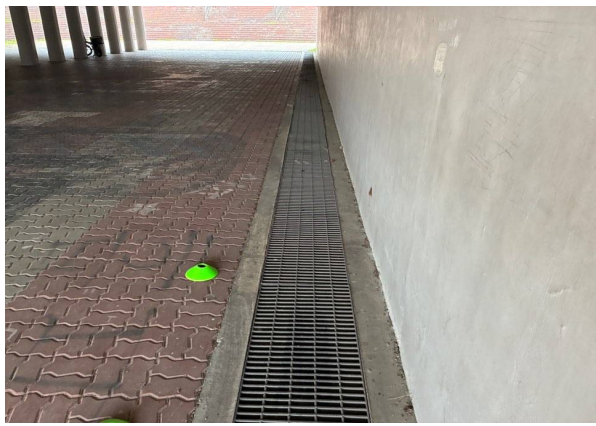
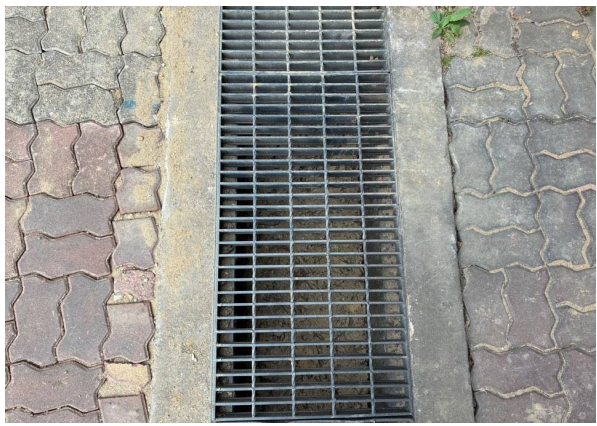
| 사진위치 | 교대 하부 배수시설 | 사진위치 | 교대 하부 배수시설 |

| 사진내용 | 상태양호 | 사진내용 | 상태양호 |

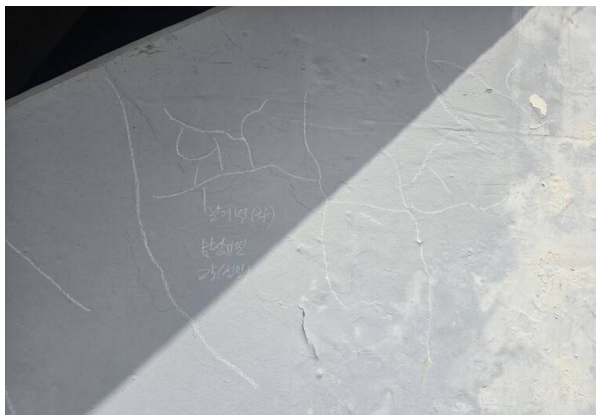
| 사진위치 | 좌측 날개벽 | 사진위치 | 좌측 날개벽 |

| 사진내용 | 망상균열(0.3mm미만)<MM7-2> | 사진내용 | 박리, 박락<MM7-1> |

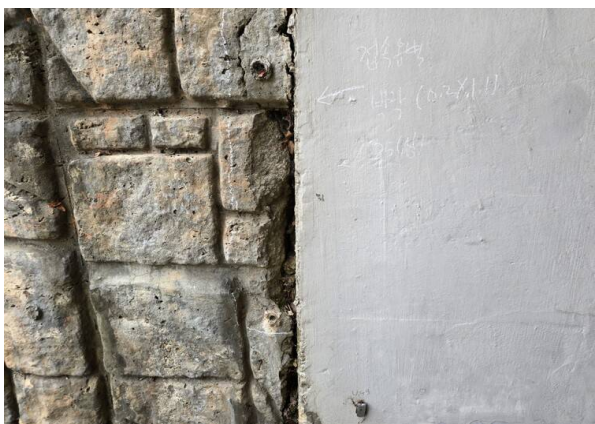
| 사진위치 | 접속 옹벽 | 사진위치 | 접속 옹벽 |

| 사진내용 | 박락<MM8-2> | 사진내용 | 침하, 단차, 이격<MM8-4> |

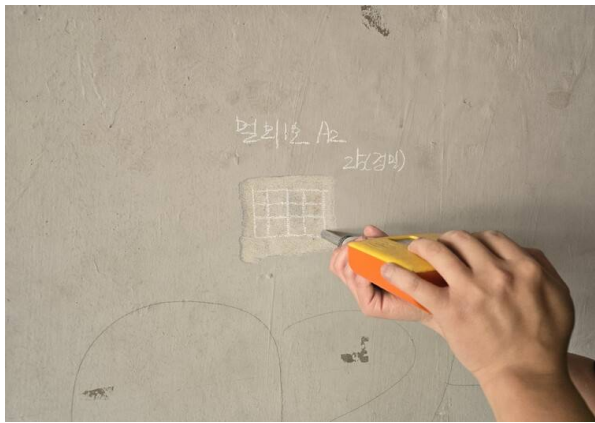
| 사진위치 | A2교대 | 사진위치 | S1 SLAB 측면 |

| 사진내용 | 압축강도 측정(건전) | 사진내용 | 압축강도 측정(비건전) |
