# 1. 내곡터널(상)

## 손상현황

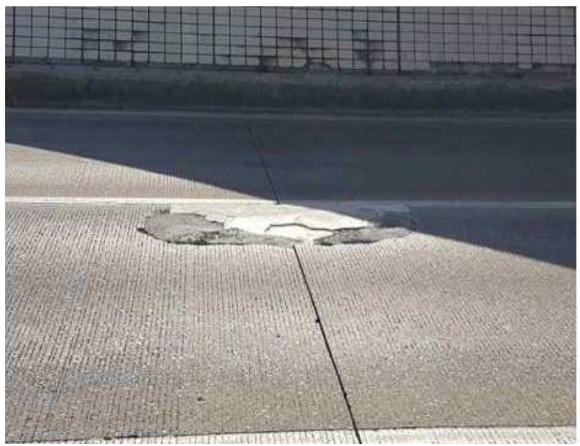
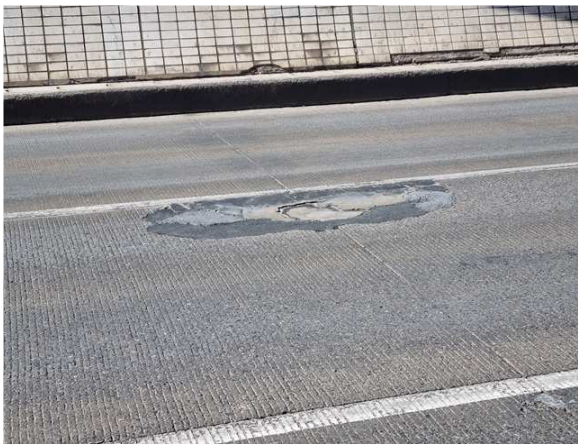
| 위 치 | 포장부 S1 (2025년 정밀안전점검) | 위 치 | 포장부 S1 |

| 현 황 | 보수부 포장파손<br>(0.5m × 0.5m × 2EA) | 현 황 | 보수부 포장파손<br>(0.5m × 0.5m × 2EA) |

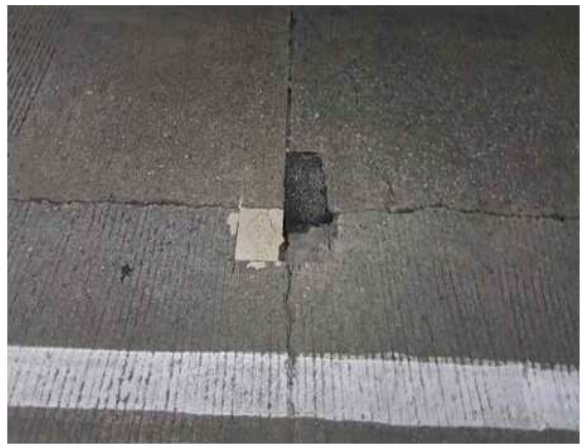
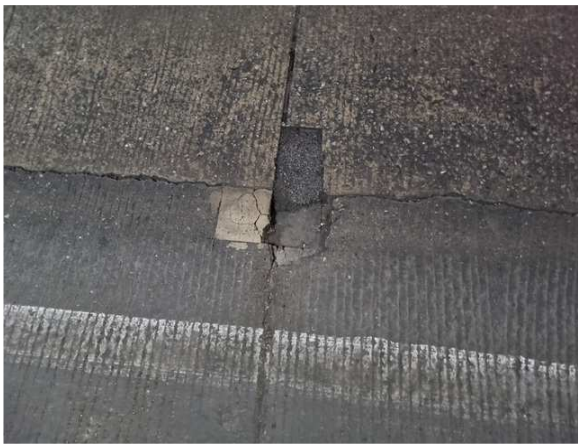
| 위 치 | 포장부 S78 (2025년 정밀안전점검) | 위 치 | 포장부 S78 |

| 현 황 | 포장파손(0.5m × 0.5m) | 현 황 | 포장파손(0.5m × 0.5m) |

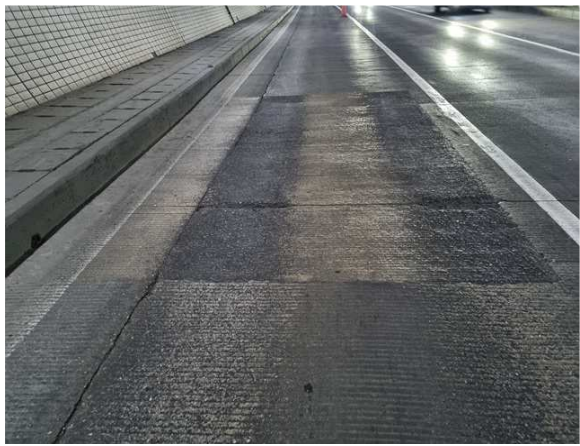
| 위 치 | 포장부 S53 | 위 치 | 포장부 S120 |
| 현 황 | 보수불량(0.3m × 0.5m) | 현 황 | 접속부 아스콘 파손(0.1m × 2.0m) |

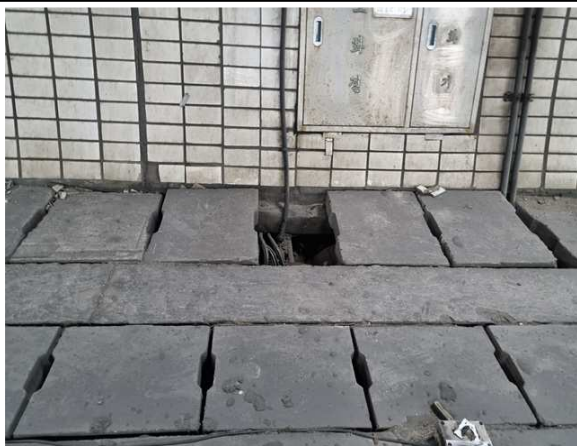
| 위 치 | 공동구 S31 | 위 치 | 공동구 S83 |
| 현 황 | 공동구 덮개 설치불량 (1EA) | 현 황 | 공동구 파손<br>(0.2m × 1.0m, T=30mm) |

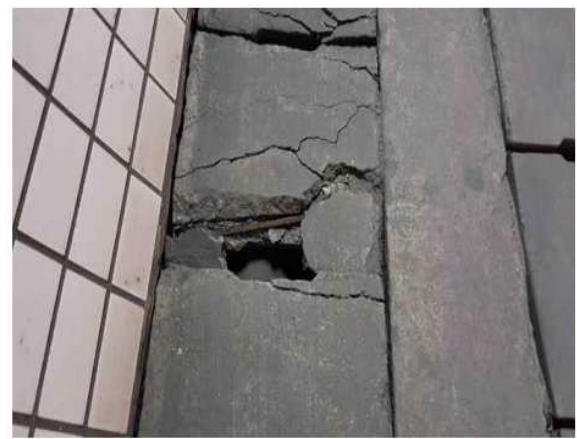
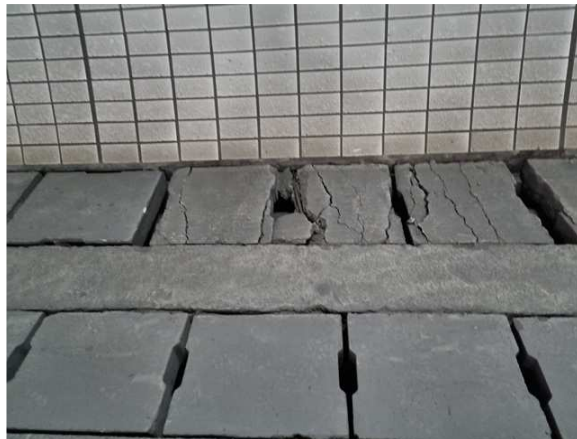
| 위 치 | 공동구 S88<br>(2025년 정밀안전점검) | 위 치 | 공동구 S88 |

| 현 황 | 덮개 파손 및 철근노출 (1EA) | 현 황 | 덮개 파손 및 철근노출 (1EA) |

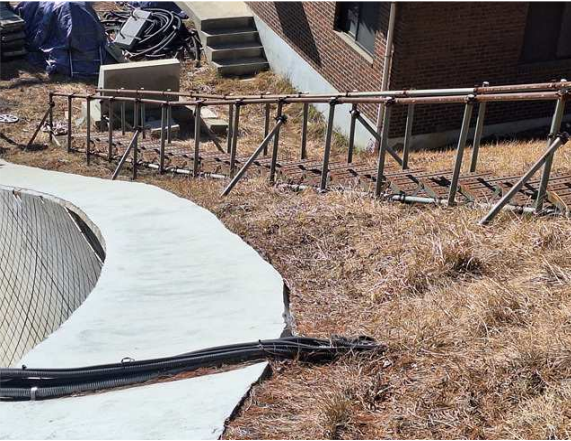
| 위 치 | 시점부 사면 | 위 치 | 종점부 사면 |
| 현 황 | 국부침하 (0.4m × 1.0m) | 현 황 | 배수로 이물질퇴적 (L=20.0m) |

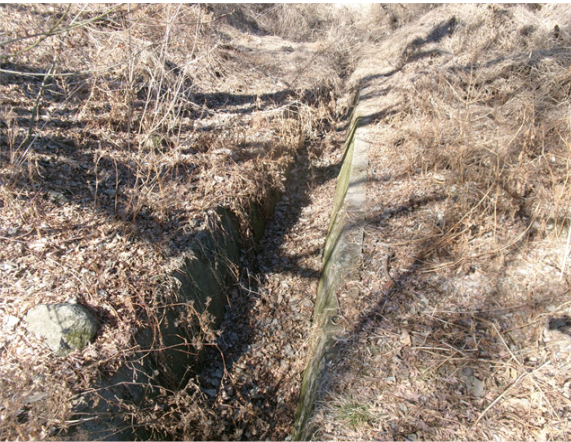
| 위 치 | 종점부 사면 | 위 치 | 종점부 사면 |
| 현 황 | 배수로 토사퇴적 (0.4m × 70.0m) | 현 황 | 배수로 파손 (0.3m × 20.0m) |

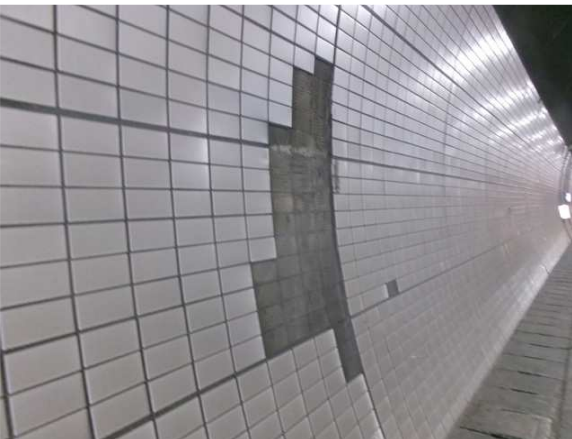
| 위 치 | 측벽부 S118 | 위 치 | 측벽부 S120 |
| 현 황 | 타일탈락 (22EA) | 현 황 | 철근노출 (0.1m × 0.3m) |

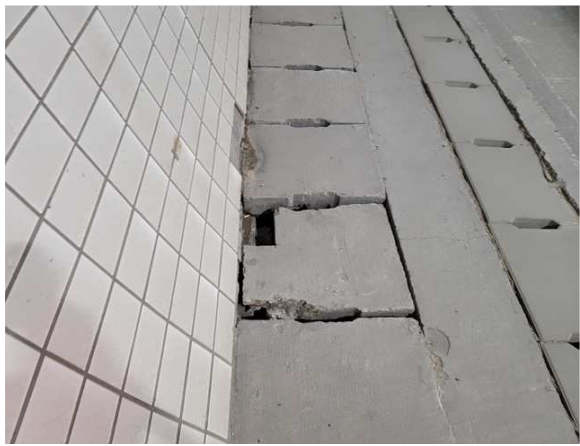
| 위 치 | 공동구 S26 | 위 치 | 공동구 S43 |
| 현 황 | 공동구 덮개파손 (1EA) | 현 황 | 박리 및 들뜸 (2.0m × 0.3m) |

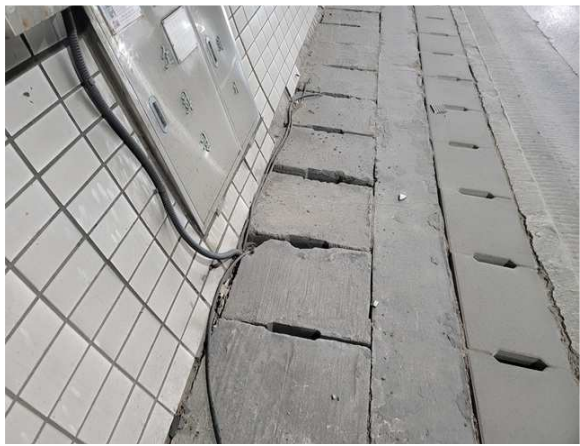
| 위 치 | 공동구 S45 | 위 치 | 공동구 S79 |
| 현 황 | 공동구 덮개이탈 (1EA) | 현 황 | 콘크리트 들뜸, 박리, 박락, 파손<br>(0.4m × 8.7m) |

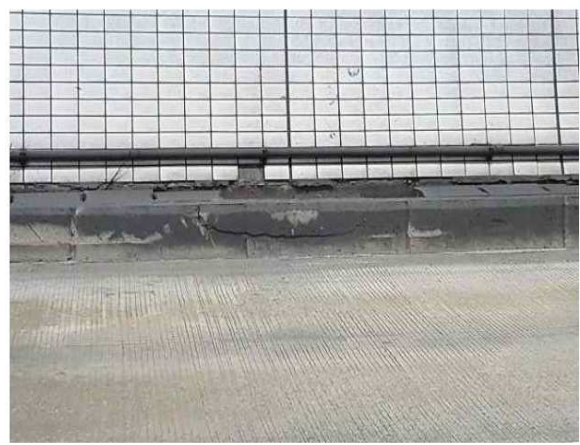
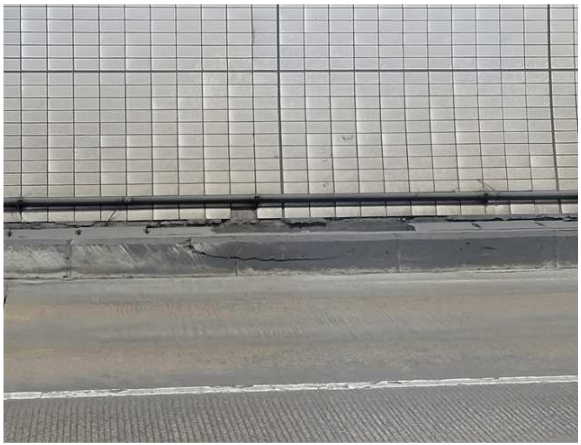
| 위 치 | 공동구 S85 (2025년 정밀안전점검) | 위 치 | 공동구 S85 |

| 현 황 | 공동구 파손 (2.0m × 0.5m) | 현 황 | 공동구 파손 (2.0m × 0.5m) |

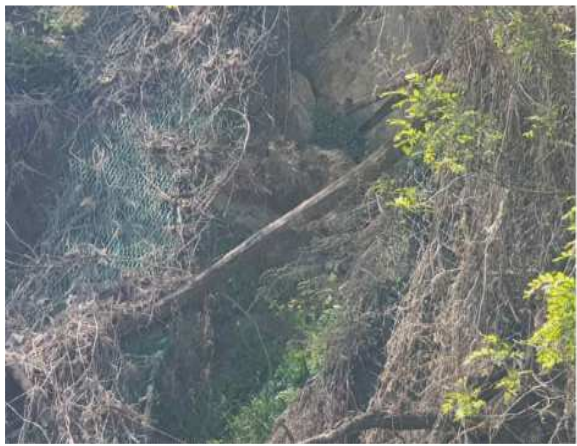
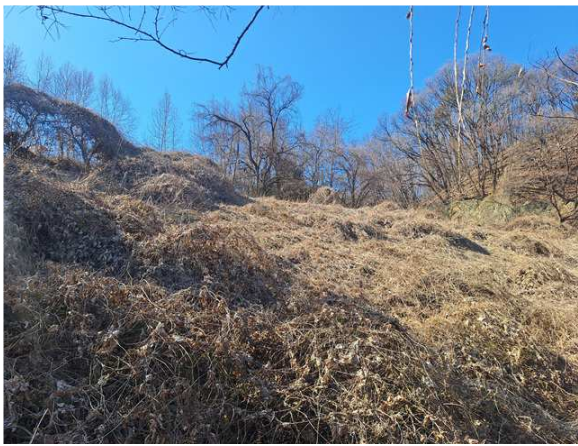
| 위 치 | 시점부 사면 | 위 치 | 시점부 사면 |

| 현 황 | 능형망 파손 (5.0m × 5.0m)<br>(2025년 상반기 정기안전점검) | 현 황 | 능형망 파손 (5.0m × 5.0m)<br>(현재 식생으로 관찰불가) |

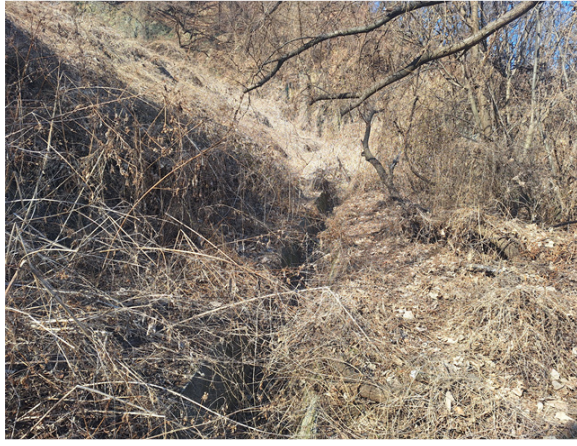
| 위 치 | 시점부 사면 | 위 치 | 시점부 사면 |
| 현 황 | 배수로 이물질 퇴적(L=50.0m) | 현 황 | 토사퇴적 (3.0m × 5.0m) |

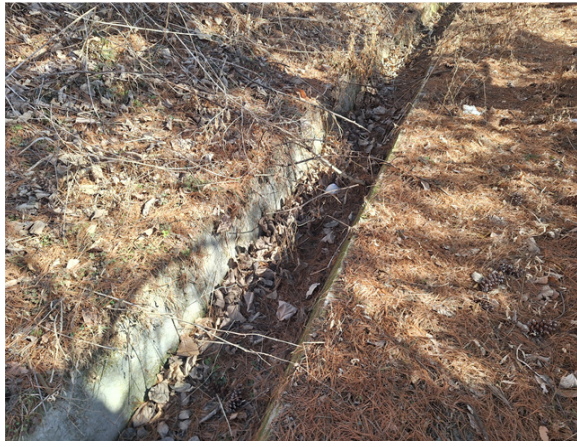
| 위 치 | 종점부 사면 | 위 치 | 종점부 사면 |
| 현 황 | 배수로 토사퇴적 (0.4m × 7.0m) | 현 황 | 사면 전경 |
