## 2. 가천교

### 2.1 시설물의 개요

본 시설물은 대구광역시 수성구 가천동에 위치한 교량으로서 총 연장 290.0m, 폭 28.9~51.9m, 왕복 6차로로 시공되어 있다.

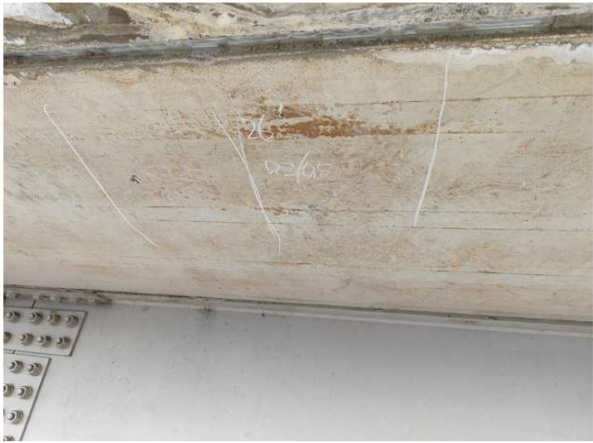
| 손상현황 | • S3 균열(0.3mm미만) | 손상현황 | • S4 백태 |
| 원 인 | • 건조수축, 온도변화 등 | 원 인 | • 우수유입, 장기공용 등 |

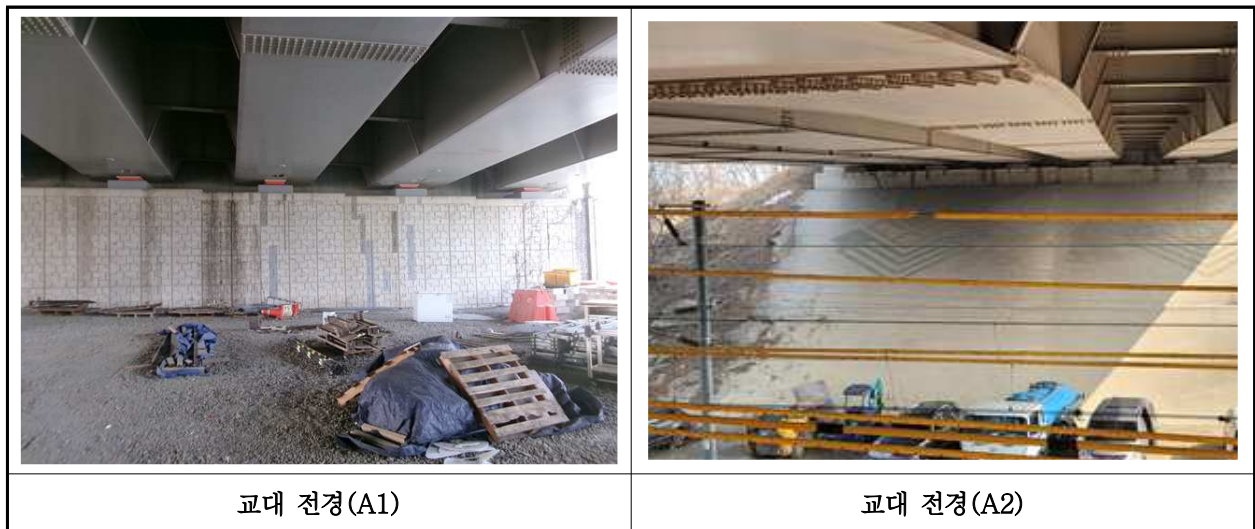
【사진 2.3.8】 교대 전경

- 공용기간 중 상부구조의 하중을 지반으로 전달하며, 교량 전체 구조의 안전성을 위해 중요한 역할을 수행하는 교대는 역T형 형식으로 A1 직접기초, A2 말뚝기초로 시공되어 있다.
- 교대에 대한 현장조사는 도보 및 고소작업차, 드론으로 근접조사를 실시하였다.
- 교대 A1기준 좌측에 범물방향 보강토 옹벽이 위치하고 있다.

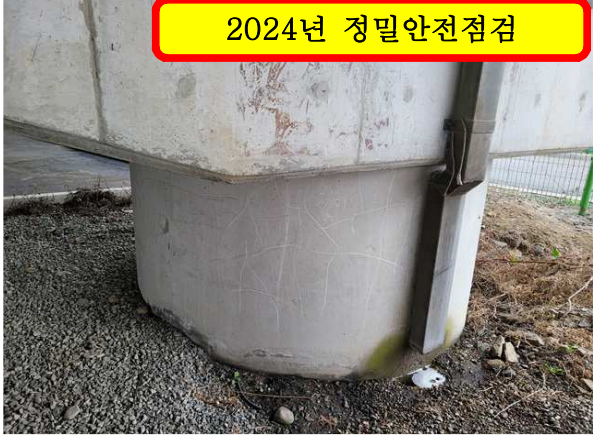
| <p>손상현황</p> <ul style="list-style-type: none"> <li>• P1 망상균열</li> </ul> | <p>손상현황</p> <ul style="list-style-type: none"> <li>• P1 망상균열 -보수</li> </ul> |

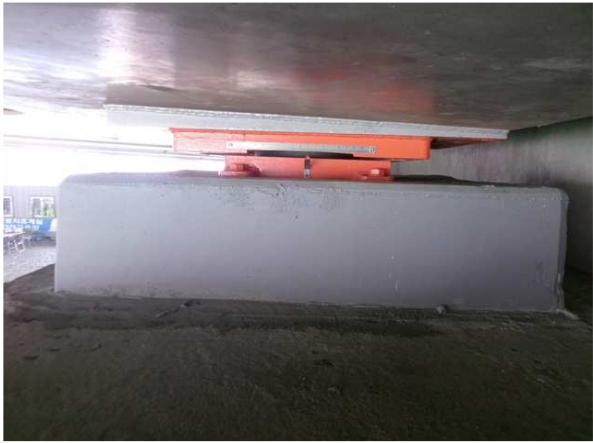
| 손상현황 | • A1 교량받침 상태양호 | 손상현황 | • P4 교량받침 교체 현황 |

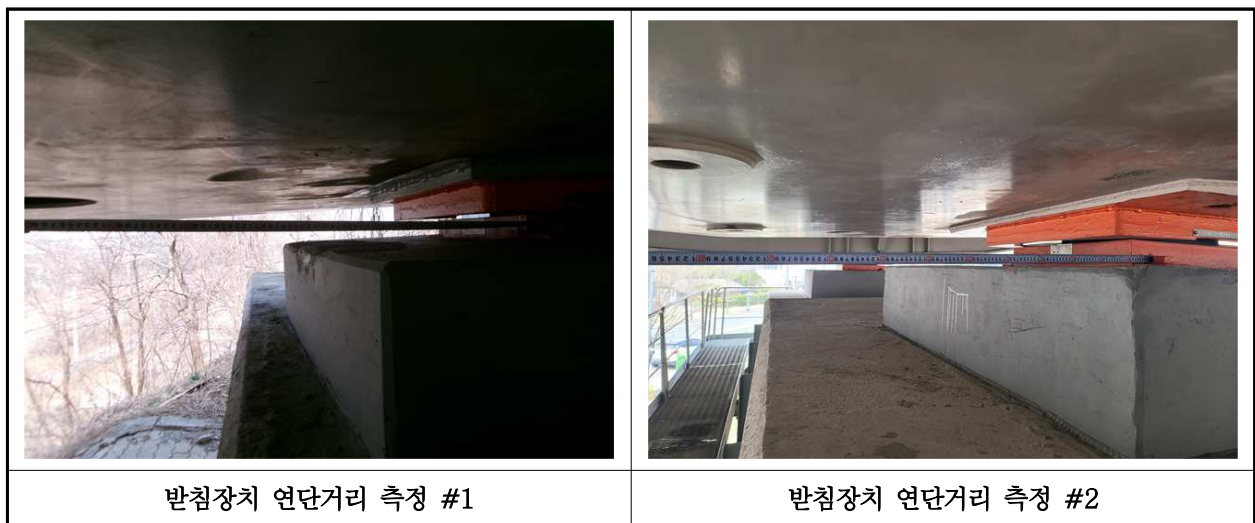
받침장치 연단거리 측정 #1

- 연단거리 측정 결과, 점검일 현재 P4 교량받침은 교체중에 있으므로 평가에서 제외하였고, P4 교량받침을 제외한 전 개소 모두 실측 연단거리가 계산 연단거리를 상회하고 있는 것으로 측정되어 설계기준을 만족하고 있는 것으로 검토되었다.

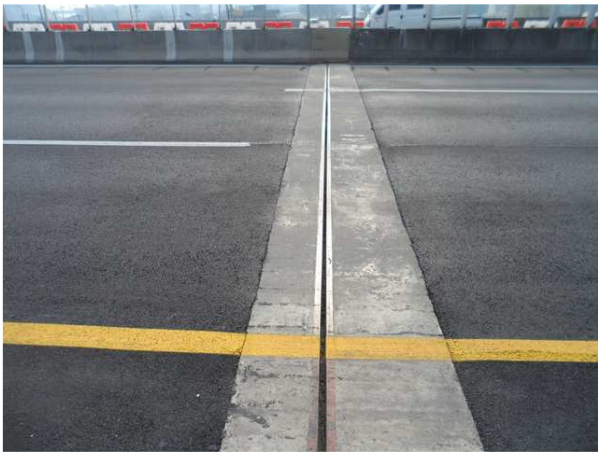
| 손상현황 | • A1 신축이음 상태양호 | 손상현황 | • A1 신축이음 신축여유량 상태양호 |

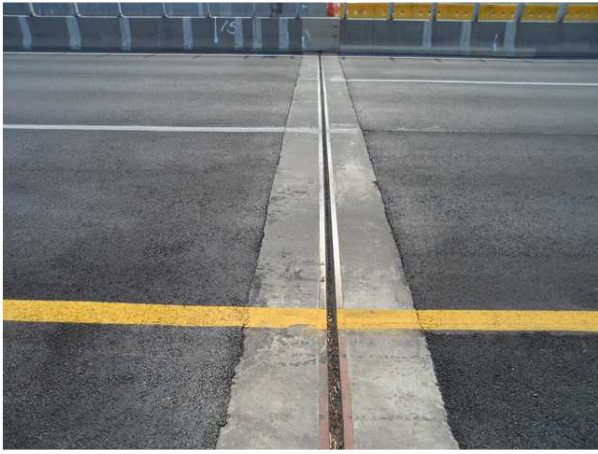
| 손상현황 | • P3 신축이음 상태양호 | 손상현황 | • P3 신축이음 신축여유량 상태양호 |

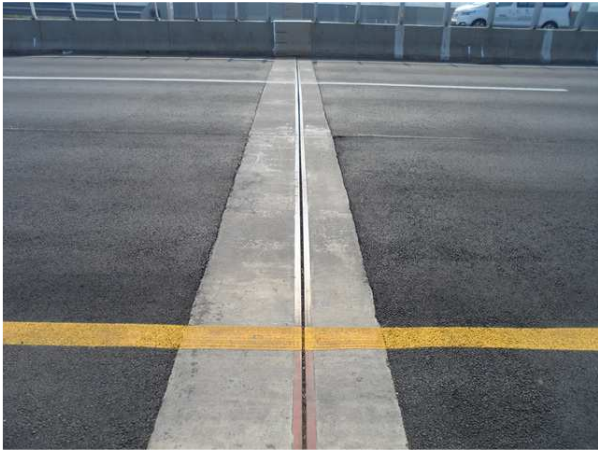
| 손상현황 | • A2 신축이음 상태양호 | 손상현황 | • A2 신축이음 신축여유량 상태양호 |

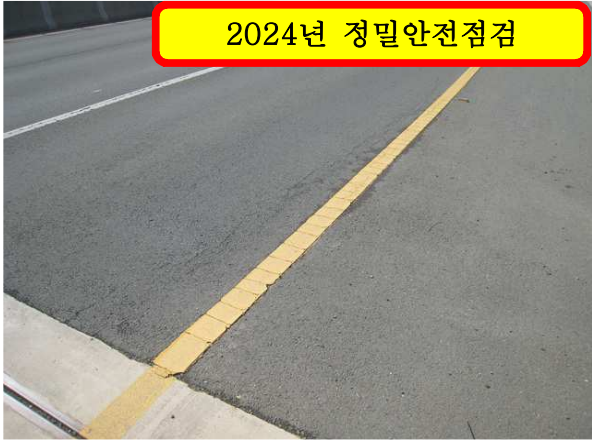
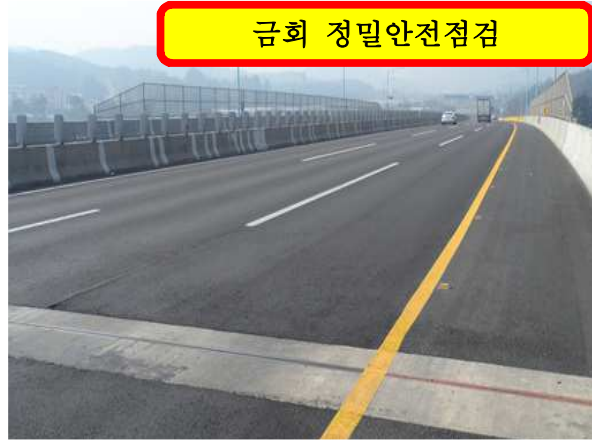
| <p>손상현황</p> <ul style="list-style-type: none"> <li>• S5 아스콘 균열</li> </ul> | <p>손상현황</p> <ul style="list-style-type: none"> <li>• S5 아스콘 균열 -보수</li> </ul> |

| <p>조치방안</p> <ul style="list-style-type: none"> <li>• -</li> </ul> | <p>조치방안</p> <ul style="list-style-type: none"> <li>• 상태양호</li> </ul> |

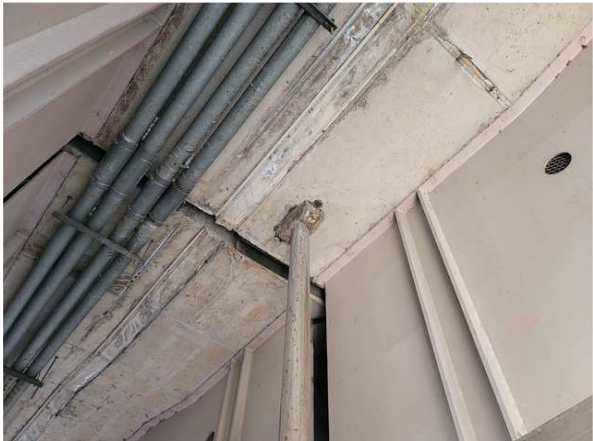
| 손상현황 | • S1 배수구 상태양호 | 손상현황 | • S1 배수관 접합부 누수(1EA) |
| 원 인 | • - | 원 인 | • 공용기간 증가, 시공미흡 등 |

| 조치방안 | • - | 조치방안 | • 정비 |

- 배수시설에서 조사된 배수관 접합부 누수, 오염의 경우 공용기간 증가, 수분접촉, 시공미흡 등 복합적인 원인에 의한 손상으로 판단되며, 원활한 배수기능 확보 및 2차손상 발생 예방을 위하여 정비 등 적절한 방안의 보수가 필요하다고 판단된다.

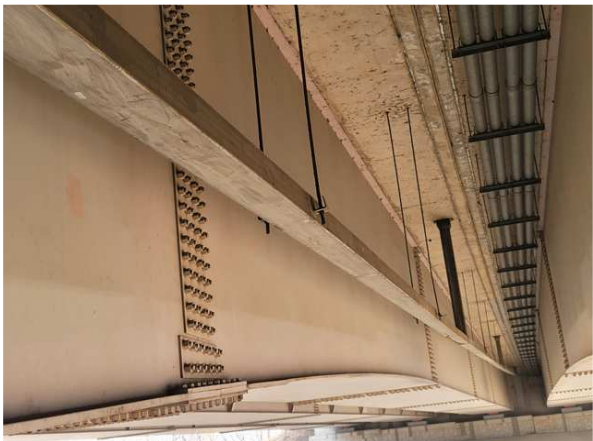
| 손상현황 | • S2 배수관 상태양호 | 손상현황 | • S4 배수관 오염(1EA) |
| 원 인 | • - | 원 인 | • 장기공용, 수분접촉 등 |

| 조치방안 | • - | 조치방안 | • 정비 |

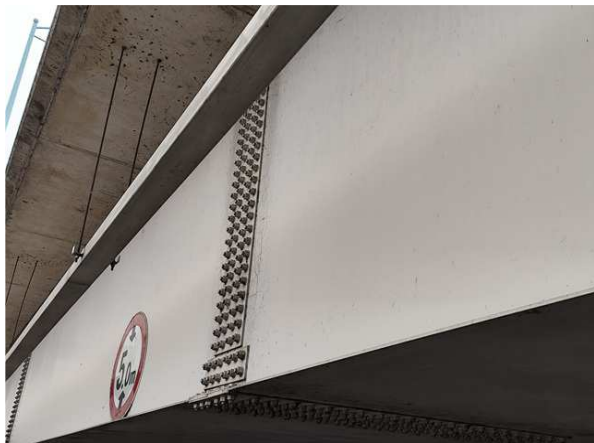
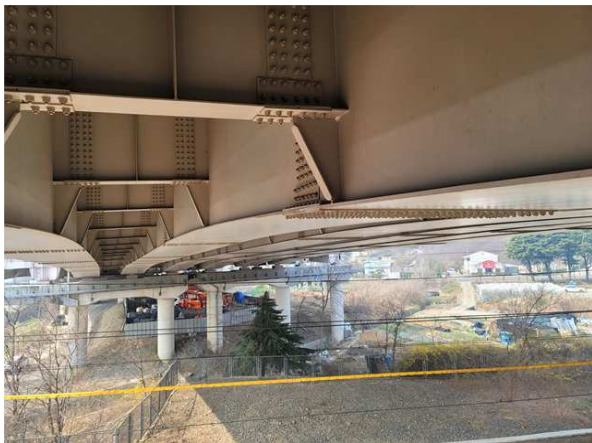
| 손상현황 | • S1-G4 거더외부 강재변형 | 손상현황 | • S1-G4 거더외부 강재변형 |
| 원 인 | • - | 원 인 | • 외부충격 등 |

- 거더외부에서 조사된 강재변형의 경우 외부충격에 의한 손상으로 구조적인 영향을 미치는 손상은 아니나, 주기적인 점검을 통한 손상의 진전 및 신규손상 발생 확인 등의 유지관리가 필요한 것으로 판단된다.
- 조사된 도장박리의 경우 외기노출, 열화, 공용기간 증가 등 복합적인 원인에 의한 손상으로 판단되며, 시설물에 주는 영향은 미미한 수준으로 부재의 내구성저하 방지를 위하여 채도장 등 적절한 방안의 보수가 필요할 것으로 판단된다.
- 거더내부에서 조사된 이물질퇴적의 경우 조류서식으로 인하여 발생한 손상으로 청소 등의 조치가 필요할 것으로 판단된다.

| 조치방안 | • - | 조치방안 | • 주의관찰 |

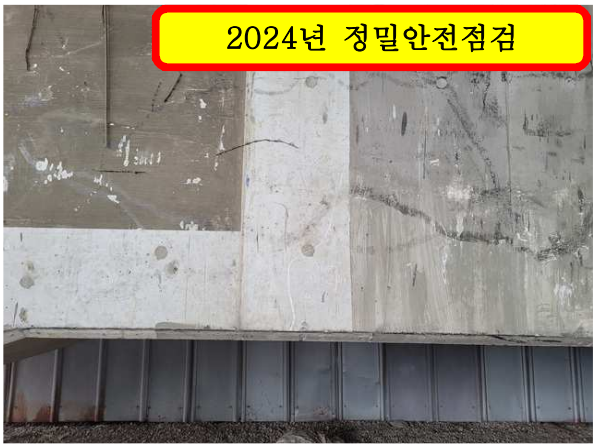
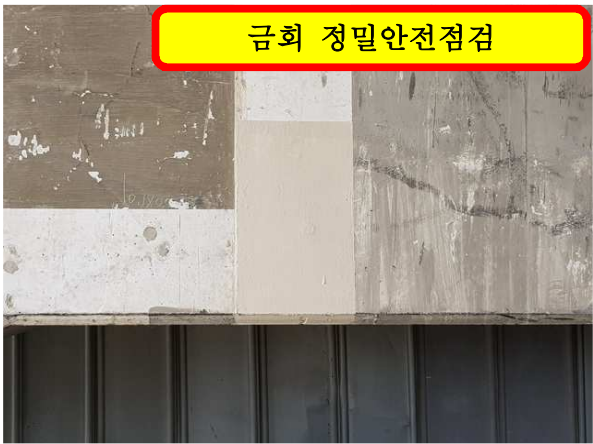
| 손상현황 | • P1 균열(0.3mm미만) | 손상현황 | • P1 균열(0.3mm미만) -보수 |

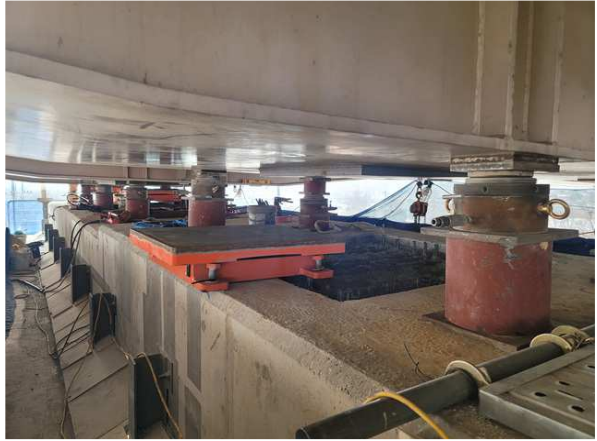
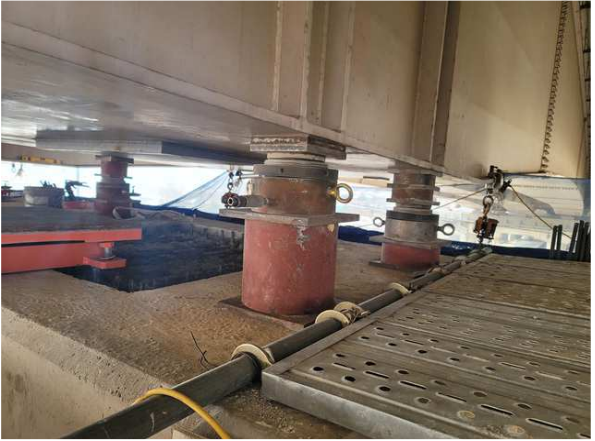
| 손상현황 | • P2-SH1 이동량 표시계 미설치(1EA) | 손상현황 | • P2-SH2 이동량 표시계 미설치(1EA) |
| 원 인 | • 시공미흡, 외부충격 등 | 원 인 | • 시공미흡, 외부충격 등 |

- 교량받침의 현장조사 결과, 이동량 표시계 미설치의 경우 시공미흡에 의한 탈락 등 복합적인 원인에 의한 손상으로 판단되며, 교량의 신축거동을 정확히 파악하기 위하여 재설치 등 적절한 방안의 보수를 실시하는 것이 필요할 것으로 판단된다.

| 조치방안 | • 재설치 | 조치방안 | • 재설치 |

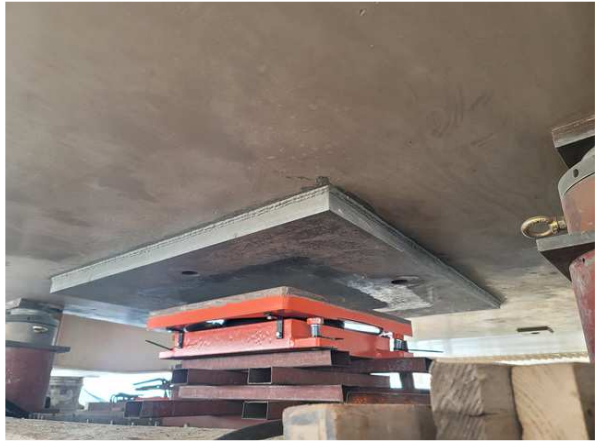
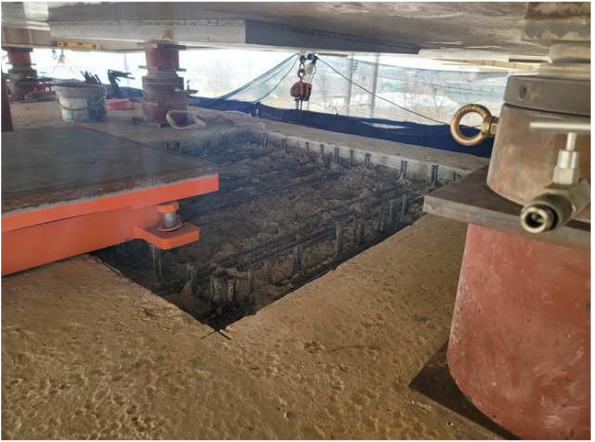
| 손상현황 | • P4 교량받침 교체 현황 | 손상현황 | • P4 교량받침 교체 현황 |

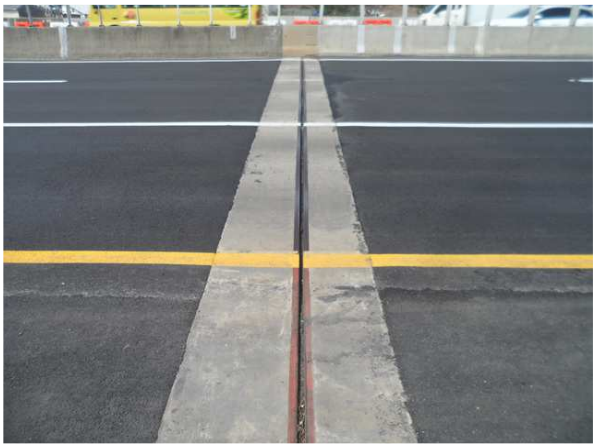
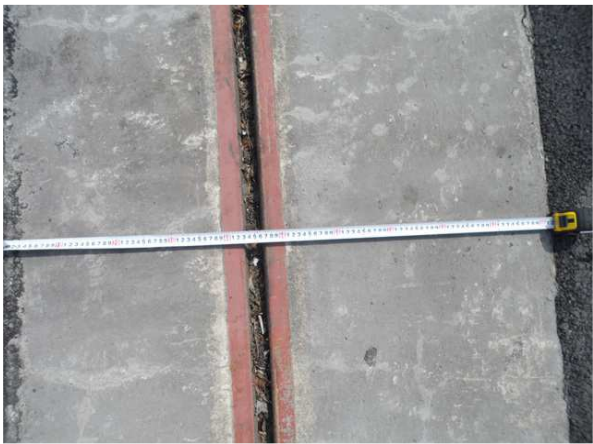
| 손상현황 | • A1 신축이음 상태양호 | 손상현황 | • A1 신축이음 신축여유량 상태양호 |

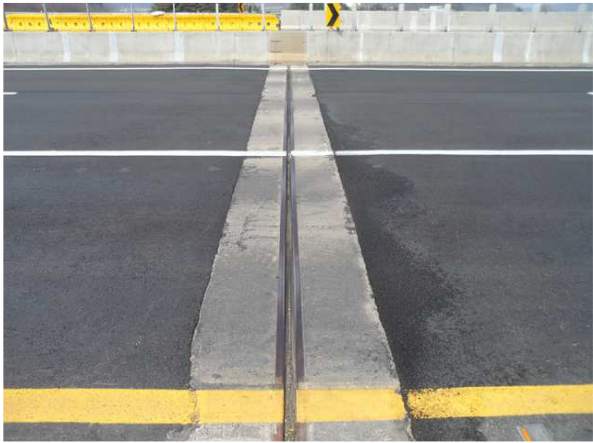
| 손상현황 | • P3 신축이음 상태양호 | 손상현황 | • P3 신축이음 신축여유량 상태양호 |

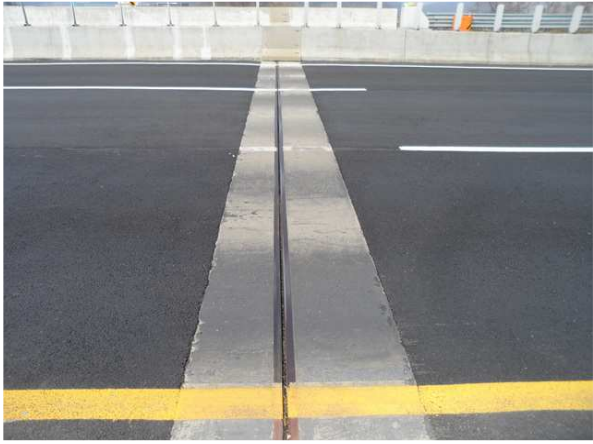
| 손상현황 | • A2 신축이음 상태양호 | 손상현황 | • A2 신축이음 신축여유량 상태양호 |

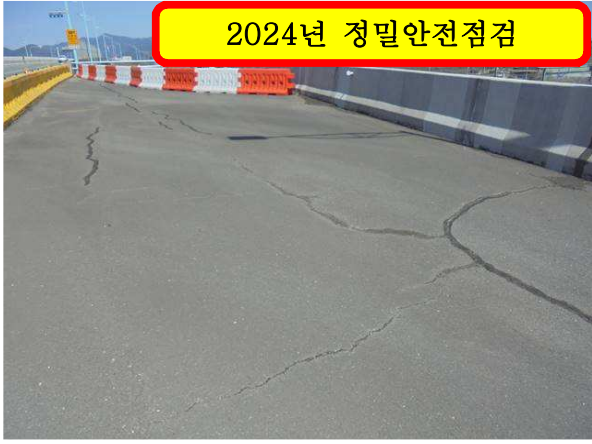
| <p>손상현황</p> <ul style="list-style-type: none"> <li>• S3 아스콘 균열</li> </ul> | <p>손상현황</p> <ul style="list-style-type: none"> <li>• S3 아스콘 균열 -보수</li> </ul> |

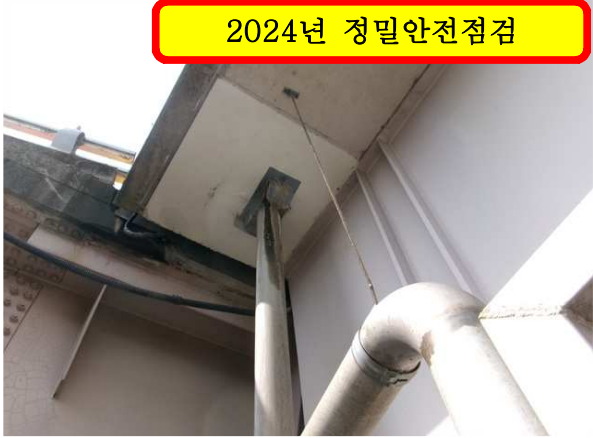
| 손상현황 | • S4 배수관 누수오염(1EA) | 손상현황 | • S4 배수관 누수오염(1EA) |

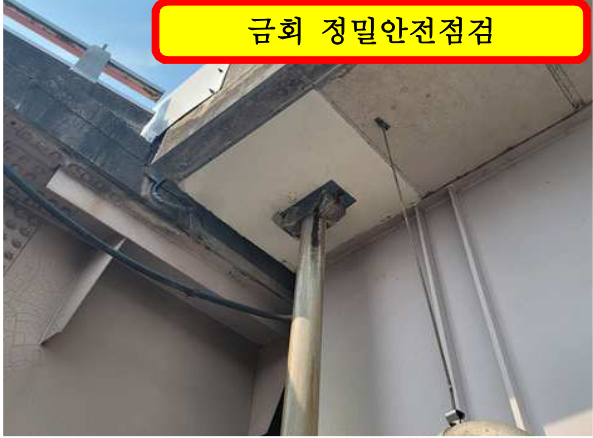
| 원 인 | • - | 원 인 | • 수분접촉, 장기공용 등 |

- 배수시설에서 조사된 배수관 누수오염의 경우 공용기간 증가, 배수관 누수, 수분접촉 등 복합적인 원인에 의한 손상으로 판단되며, 원활한 배수기능 확보 및 2차손상 발생 예방을 위하여 정비 등 적절한 방안의 보수가 필요하다고 판단된다.
- 조사된 그레이팅파손의 경우 외부충격, 차량 반복통행 등 복합적인 원인에 의한 손상으로 판단되며, 조사일 현재 배수기능에 이상은 없는 상태이지만 추후 이물질퇴적 등의 발생 가능성이 있어 재설치 등의 적절한 방안의 보수가 필요할 것으로 판단된다.

| 조치방안 | • - | 조치방안 | • 정비 |

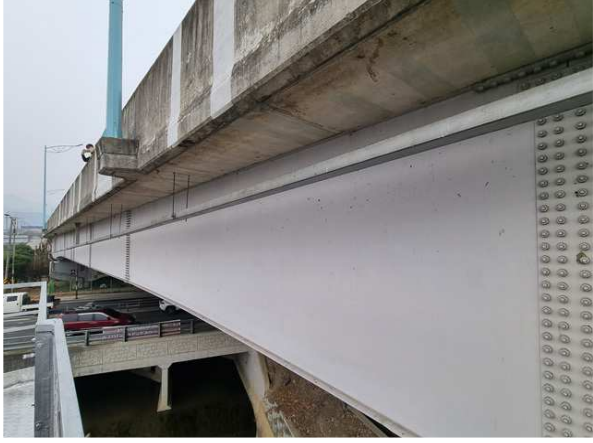
| 배수시설 S2 배수관 상태현황 | 배수시설 S4 배수관 상태현황 |

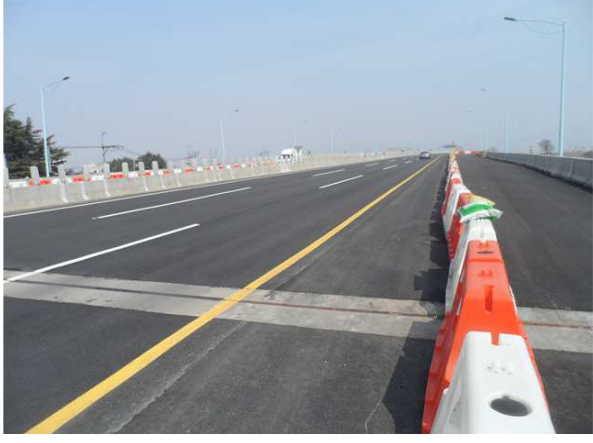
| 교면포장 S1 상태현황 | 교면포장 S5 상태현황 |
