## 제 3장 정기안전점검 결과

### 3.1 연호고가교

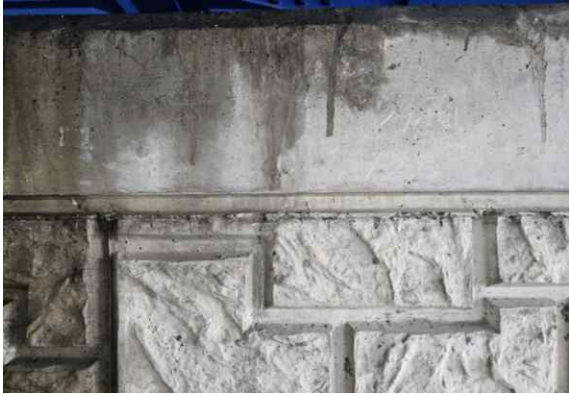
| 위치/내용 | 교대 A1 균열 CW=0.2mm | 위치/내용 | 교대 A1 누수흔적 |
| 원 인 | 건조수축, 온도변화 | 원 인 | 외부 우수유입 |

| 대 책 | 표면처리 | 대 책 | 표면처리(신축이음 연계보수) |

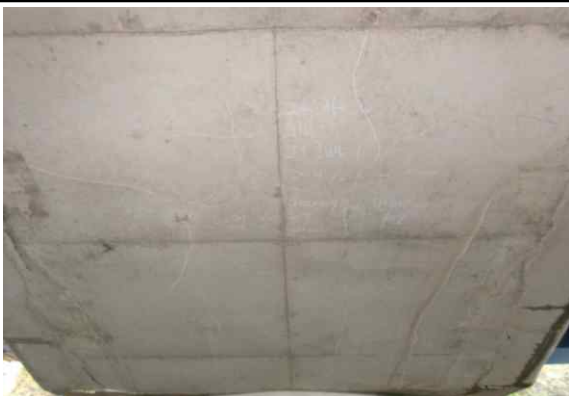
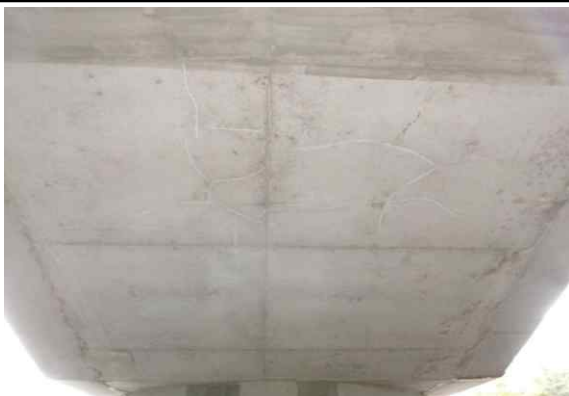
| 위치/내용 | 교각 P7 망상균열 CW=0.2mm | 위치/내용 | 교각 P7 망상균열 CW=0.2mm |
| 원 인 | 건조수축, 온도변화 | 원 인 | 건조수축, 온도변화 |

| 대 책 | 표면처리 | 대 책 | 표면처리 |

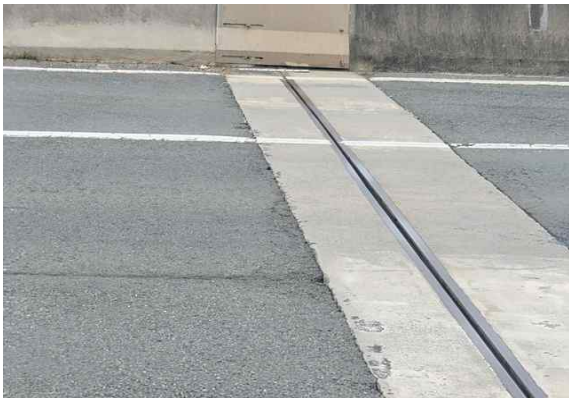
| 위치/내용 | 교면포장 S1 아스콘 파손 | 위치/내용 | 교면포장 S3 아스콘 균열 |
| 원 인 | 장기공용에 의한 열화, 외부충격 등 | 원 인 | 장기공용 등 |

| 대 책 | 부분재포장 | 대 책 | 부분재포장 |

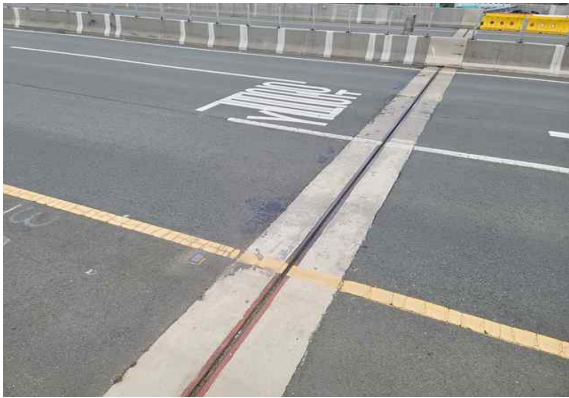
| 위치/내용 | 교면포장 S4 아스콘 파손 | 위치/내용 | 교면포장 S4 아스콘 패임 |
| 원 인 | 장기공용에 의한 열화, 외부충격 등 | 원 인 | 외부충격 등 |

| 대 책 | 부분재포장 | 대 책 | 부분재포장 |

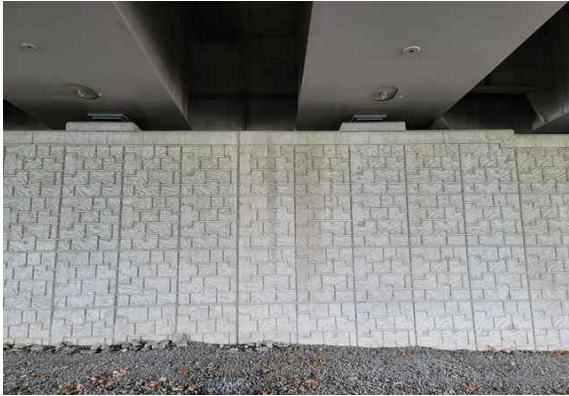
| 위치/내용 | 교대 A1 누수흔적 | 위치/내용 | 교대 A2 균열 CW=0.2mm |
| 원 인 | 우수유입 등 | 원 인 | 건조수축 등 |

| 대 책 | 주의관찰 | 대 책 | 표면처리 |

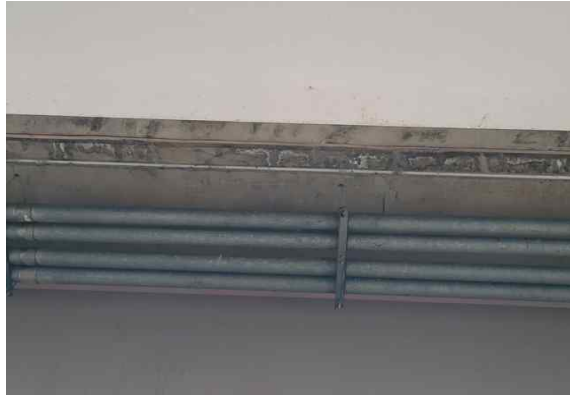
| 위치/내용 | 신축이음 P3 | 위치/내용 | 바닥판 S1 균열 CW=0.2mm |
| 원 인 | - | 원 인 | 건조수축 등 |

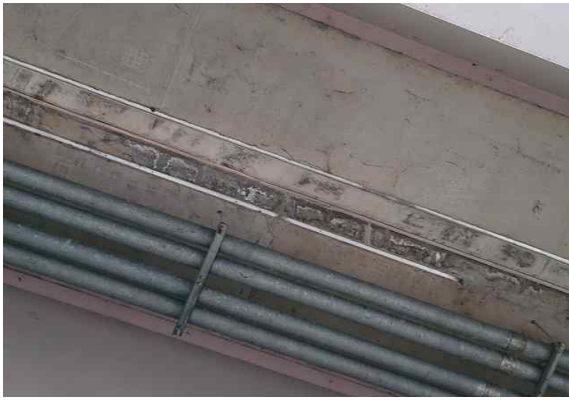
| 위치/내용 | 바닥판 S1 백태 | 위치/내용 | 바닥판 S2 파손 |
| 원 인 | 우수유입 등 | 원 인 | 배수관 접합부 장기공용 등 |

| 대 책 | 표면처리 | 대 책 | 단면보수 |

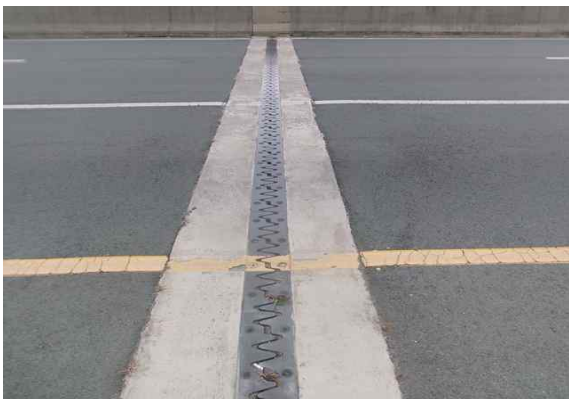
| 위치/내용 | 신축이음 P1 | 위치/내용 | 신축이음 P4 |
| 대 책 | 상태양호 | 대 책 | 상태양호 |

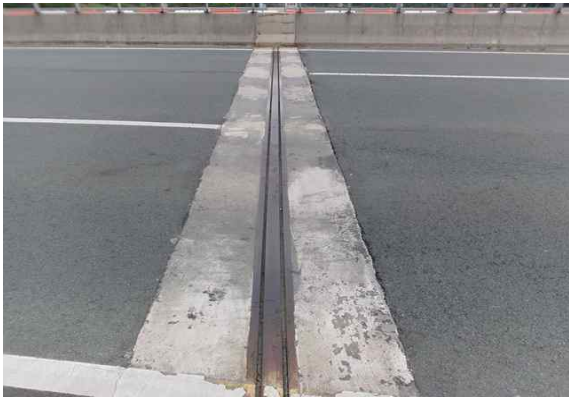
| 위치/내용 | 신축이음 P8 | 위치/내용 | 바닥판하면 S4 균열 CW=0.2mm |
| 원 인 | 보수 현황 | 원 인 | 장기공용에 의한 열화, 건조수축 |

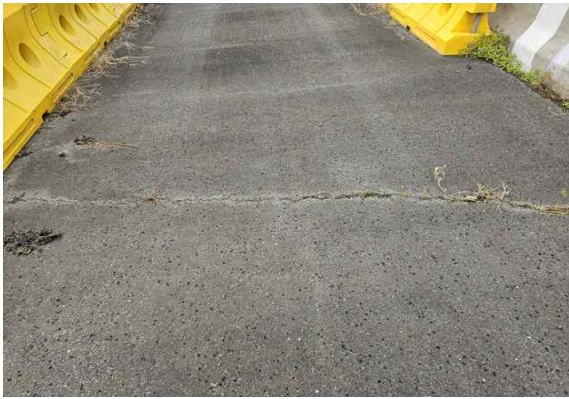
| 위치/내용 | 교면포장 S1 아스콘 균열 | 위치/내용 | 교면포장 S2 아스콘 균열 |
| 원 인 | 장기공용에 의한 열화 | 원 인 | 장기공용에 의한 열화 |

| 대 책 | 주의관찰 | 대 책 | 주의관찰 |

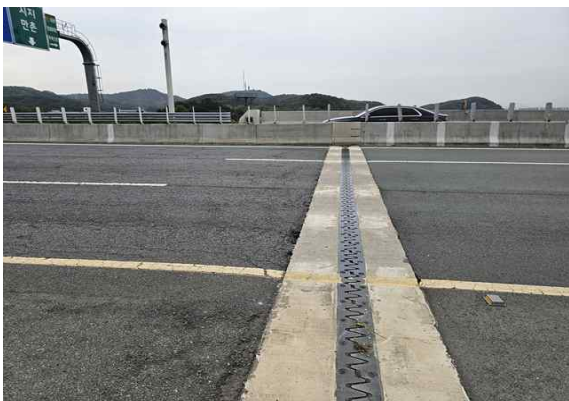
| 위치/내용 | 신축이음 A1 | 위치/내용 | 신축이음 A2 |
| 대 책 | 상태양호 | 대 책 | 상태양호 |

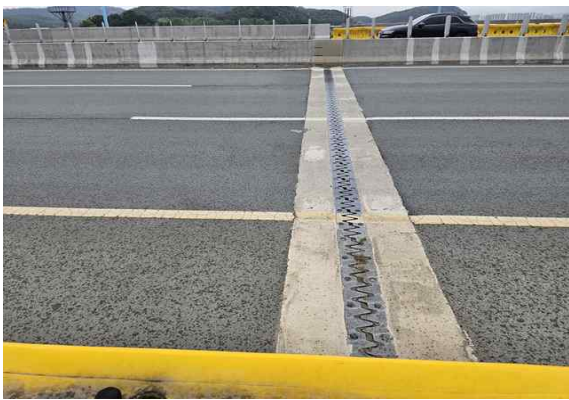
| 위치/내용 | 신축이음 P1 | 위치/내용 | 신축이음 P4 |
| 대 책 | 상태양호 | 대 책 | 상태양호 |

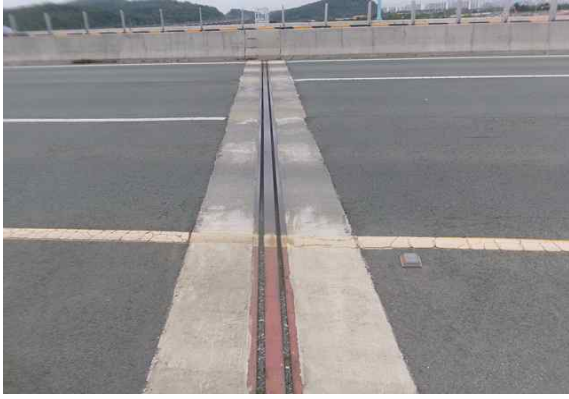
| 위치/내용 | 신축이음 P8 | 위치/내용 | 바닥판하면 S2 백태 |

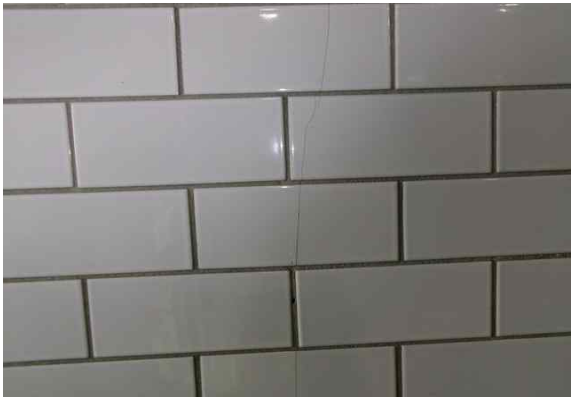
| 위치/내용 | 벽체 범물방향 S1 타일균열 | 위치/내용 | 벽체 범물방향 S9 타일탈락 |
| 원 인 | 공용중 열화, 시공미흡 | 원 인 | 열화, 시공미흡 |

| 대 책 | 주의관찰 | 대 책 | 주의관찰 |

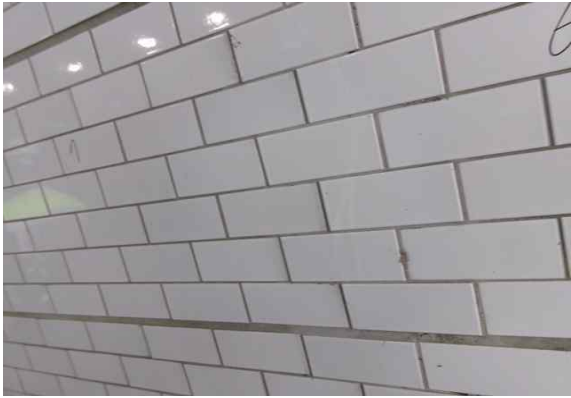
| 위치/내용 | 벽체 범물방향 S10 타일균열 | 위치/내용 | 벽체 안심방향 S3 타일균열 |
| 원 인 | 공용중 열화, 시공미흡 | 원 인 | 공용중 열화, 시공미흡 |

| 대 책 | 주의관찰 | 대 책 | 주의관찰 |

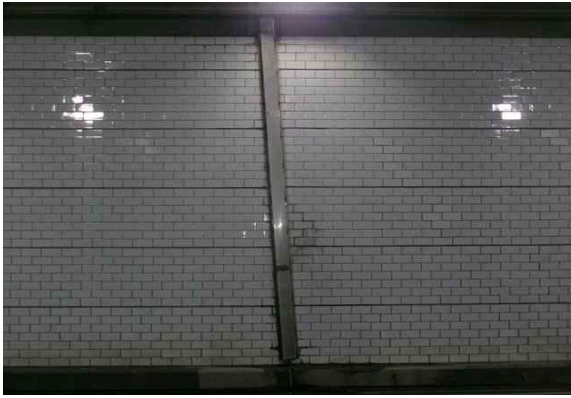
| 위치/내용 | 벽체 안심방향 S6 백태 | 위치/내용 | 벽체 안심방향 S9 타일균열 |
| 원 인 | 외부 습기로 인한 손상 | 원 인 | 공용중 열화, 시공미흡 |

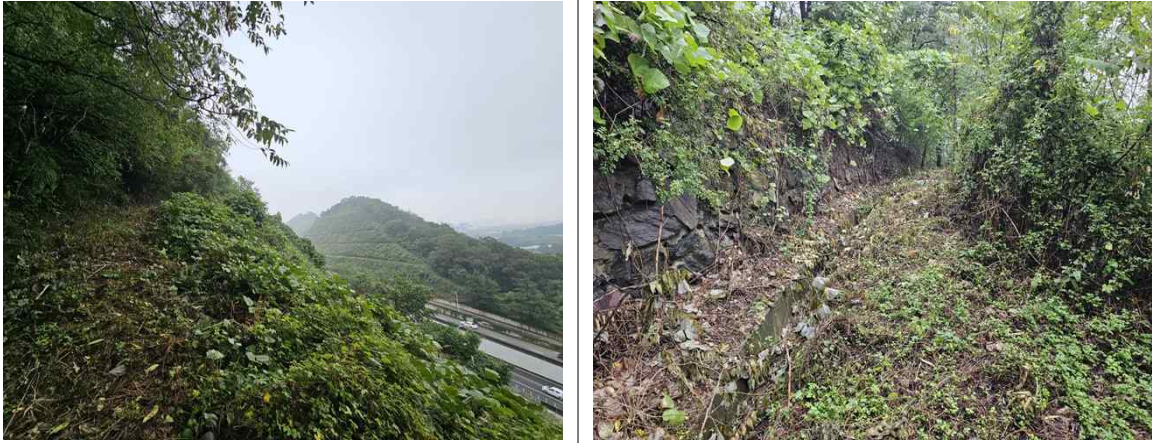
상부 자연사면은 풍화토가 존재하고 있으며, 전체적으로 관목류가 분포하고 있다. 상부자연사면은 석축이 보강되어있고 전반적으로 식생이 양호하며, 인장균열 등의 파괴 징후는 없는 것으로 조사되었다.

| 현 황 | 자연사면 및 석축 전경 |

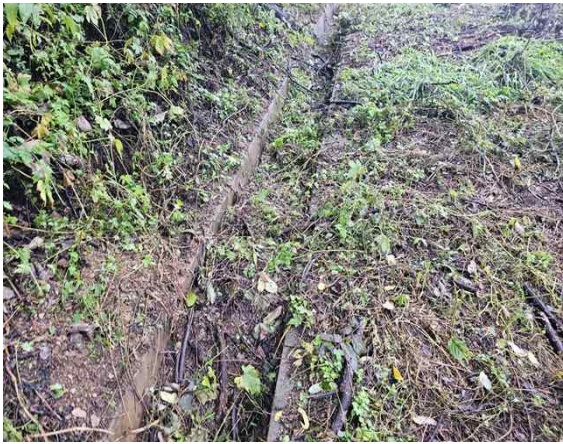
| 현 황 | 1소단배수로 전경 | 현 황 | STA.0+440 산마루측구 토사퇴적 |

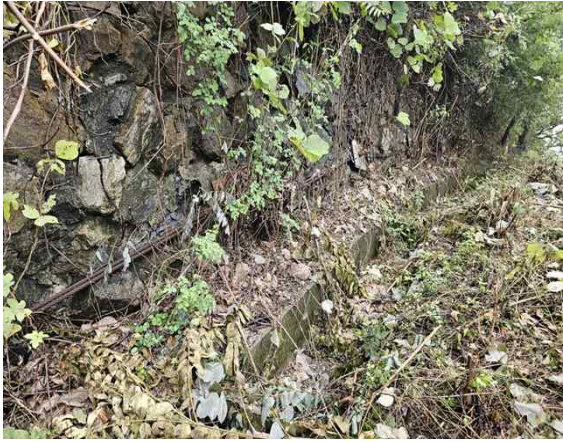
| 현 황 | 상부 자연사면 석축 | 현 황 | 사면부 전경 |

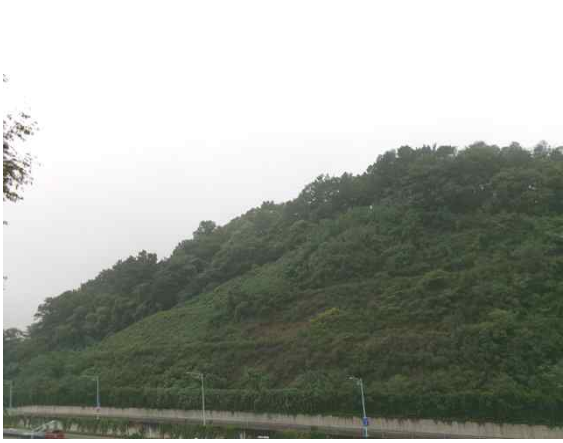
조사결과, 보강시설의 기능발휘에 문제가 없는 상태로 조사되었다. 식생불량 및 녹생토 유실부에 일부 와이어로프가 노출되어 있으나, 문제는 없는 상태로 조사되었다.

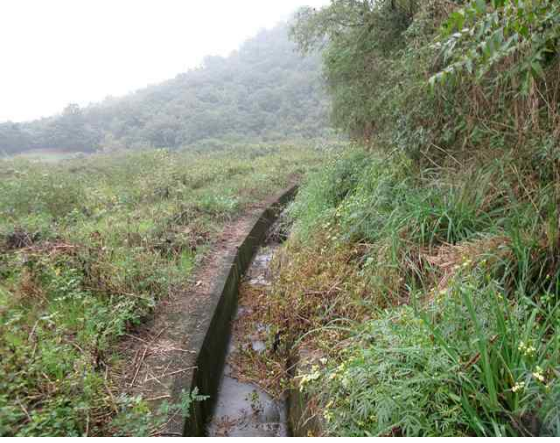
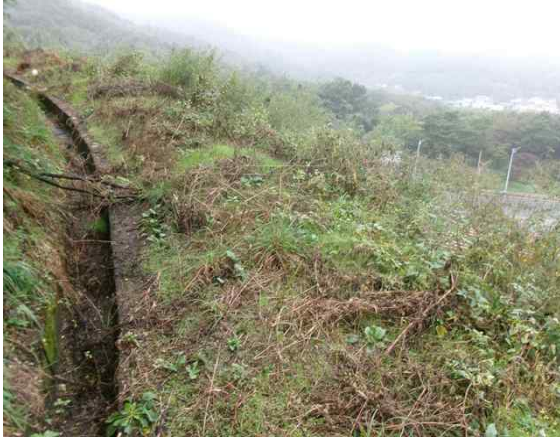
대상 사면의 배수시설은 소단배수로, 수직도수로가 시공되어 있다. 배수시설의 배수 기능에 큰 문제는 없는 것으로 조사되었다.

| 현 황 | 1소단배수로 전경 | 현 황 | 2소단배수로 전경 |

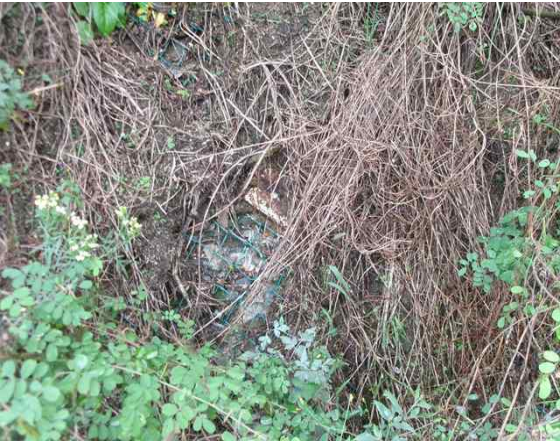
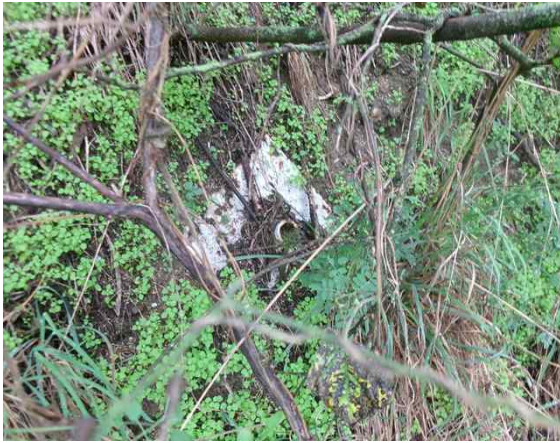
조사결과, 기능 발휘에 문제가 없는 상태로 조사되었다. 식생불량 및 녹생토 유실부에 일부 와이어로프가 노출되어 있으나, 문제는 없는 상태로 조사되었다.

| 현 황 | 락볼트 전경 | 현 황 | 락볼트 전경 |

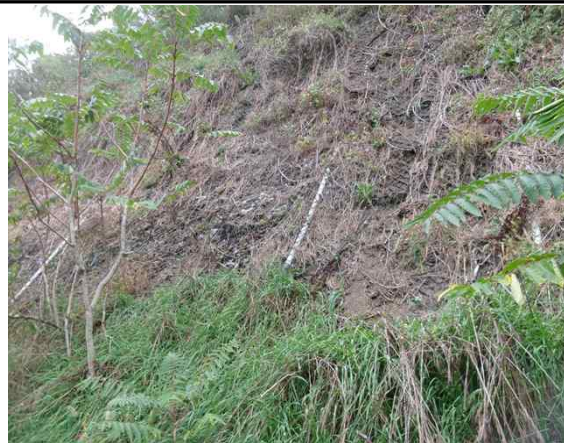
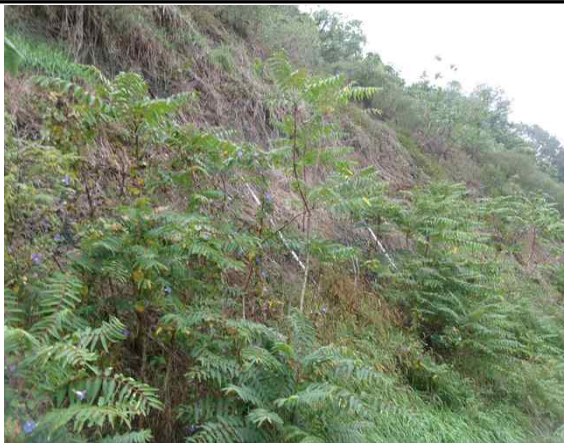
| 현 황 | STA.0+700~800 2단 배수관노출 | | |
| 원 인 | 강우, 집중호우 등에 의한 녹생토유실 | | |

| 대 책 | 주의관찰 후 진전시 녹생공 | | |

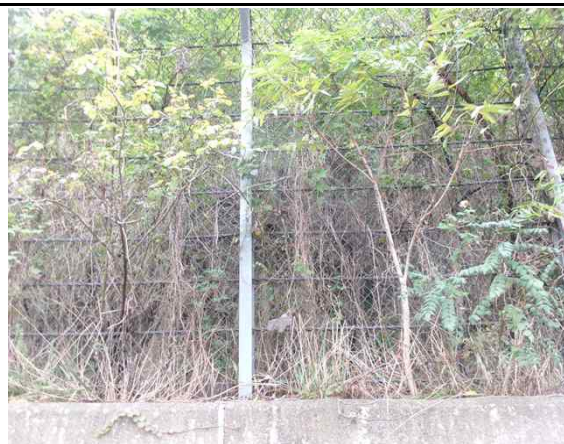
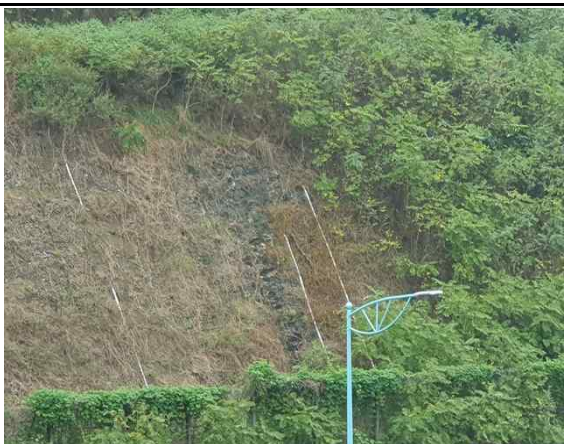
| 현 황 | STA.0+820 1단 표층유실, 암노출 | | |
| 원 인 | 강우, 집중호우 등에 의한 녹생토유실 | | |

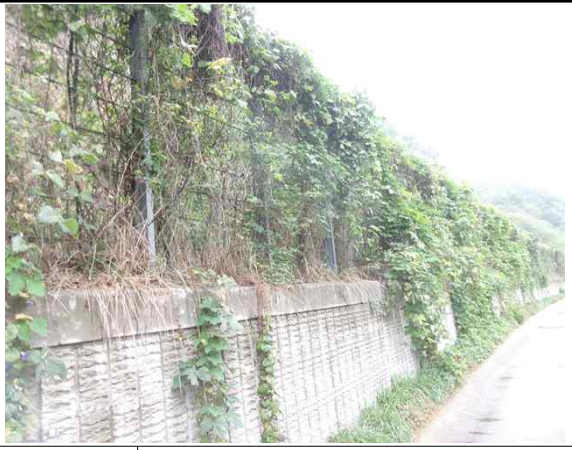
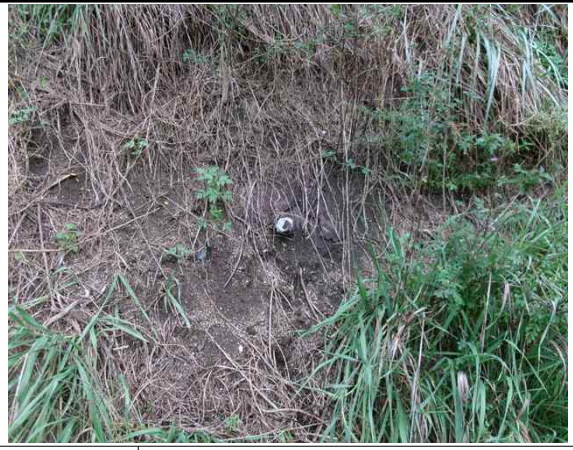
대상 사면 내에는 낙석방지망, 낙석방지 울타리, 락볼트가 설치되어 있는 것으로 확인되었다. 조사결과, 낙석방지망, 낙석방지 울타리, 락볼트는 기능 발휘에 문제가 없는 상태로 조사되었다.

| 현 황 | 낙석방지 울타리 전경 | 현 황 | 락볼트 전경 |
