## 1. 연호고가교

현황 사진

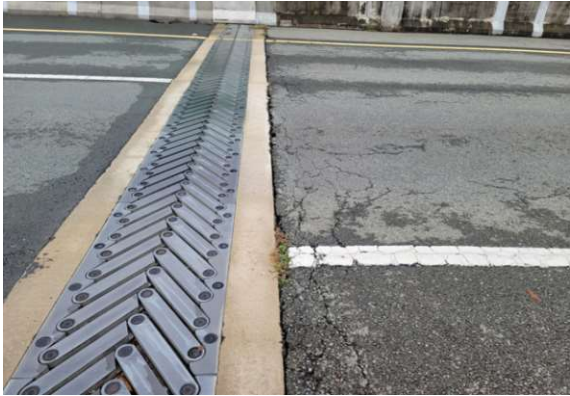
| 위치/내용 | 교면포장 범물방향 S8 접속부 균열, 이격 | 위치/내용 | 교면포장 범물방향 시점부 아스콘 파손 |
| 원 인 | 장기공용, 차량 윤회중 | 원 인 | 장기공용, 차량 윤회중 |

| 대 책 | 주의관찰 후 재포장 | 대 책 | 주의관찰 후 재포장 |

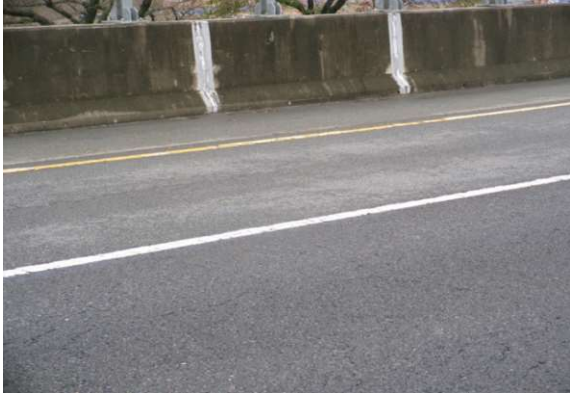
| 위치/내용 | 교면포장 안심방향 시점부 아스콘 균열 | 위치/내용 | 교면포장 범물방향 시점부 아스콘 파손 |
| 원 인 | 장기공용, 차량 윤회중 | 원 인 | 장기공용, 차량 윤회중, 충격 |

| 대 책 | 주의관찰 후 재포장 | 대 책 | 주의관찰 후 재포장 |

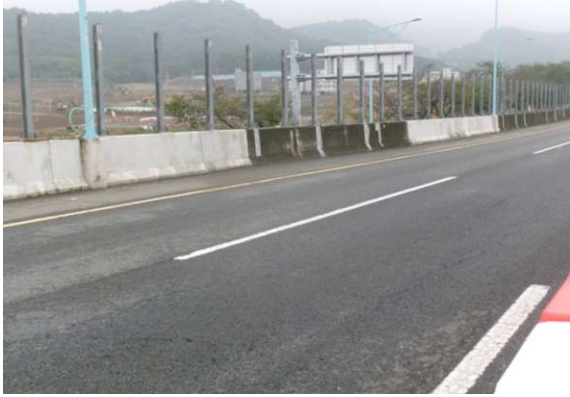
| 위치/내용 | 교면포장 안심방향 시점부 아스콘 균열 | 위치/내용 | 교면포장 범물방향 시점부 포트홀 보수 |
| 원 인 | 장기공용, 차량 윤회중 | 원 인 | - |

| 대 책 | 주의관찰 후 재포장 | 대 책 | - |

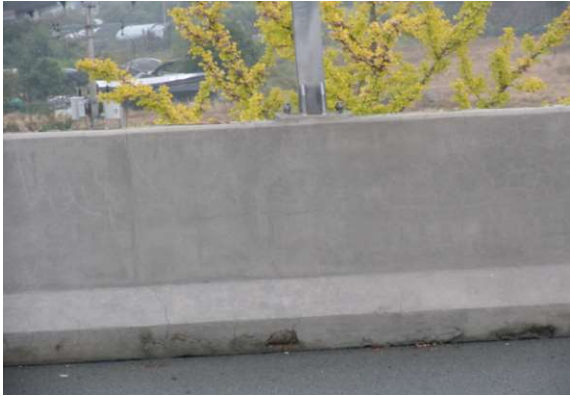
| 위치/내용 | 방호벽 안심방향 S1 균열 CW=0.2mm | 위치/내용 | 방호벽 안심방향 S2 균열 CW=0.2mm |
| 원 인 | 장기공용, 온도변화 | 원 인 | 장기공용, 온도변화 |

| 대 책 | 표면처리 | 대 책 | 표면처리 |

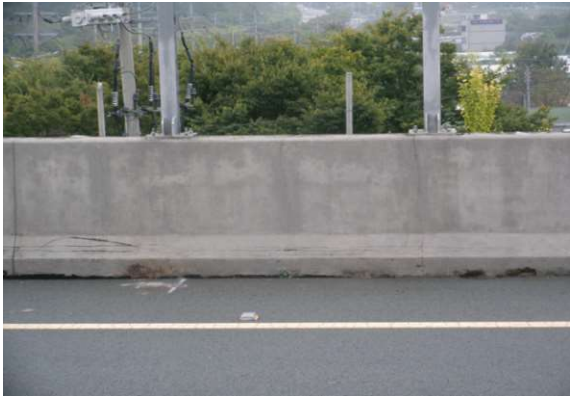
| 위치/내용 | 방호벽 안심방향 S3 균열 CW=0.2mm | 위치/내용 | 중분대 안심방향 S8 균열 CW=0.2mm |
| 원 인 | 장기공용, 온도변화 | 원 인 | 장기공용, 온도변화 |

| 대 책 | 표면처리 | 대 책 | 표면처리 |

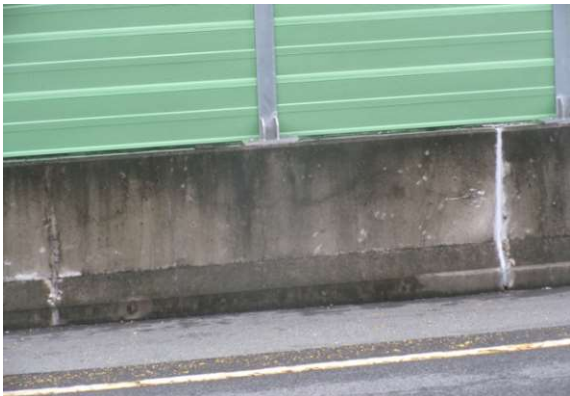
| 위치/내용 | 방호벽 안심방향 중점부 망상균열 | 위치/내용 | 중분대 교량구간 공사 전경 |
| 원 인 | 장기공용, 온도변화 | 원 인 | — |

| 대 책 | 표면처리 | 대 책 | — |

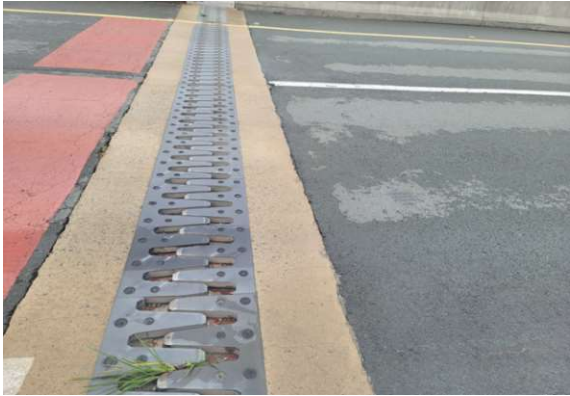
| 위치/내용 | 신축이음 범물방향 A1 후타재 균열 | 위치/내용 | 신축이음 범물방향 A2 후타재 균열 |
| 원 인 | 장기공용에 의한 열화 | 원 인 | 장기공용에 의한 열화 |

| 대 책 | 주의관찰 | 대 책 | 주의관찰 |

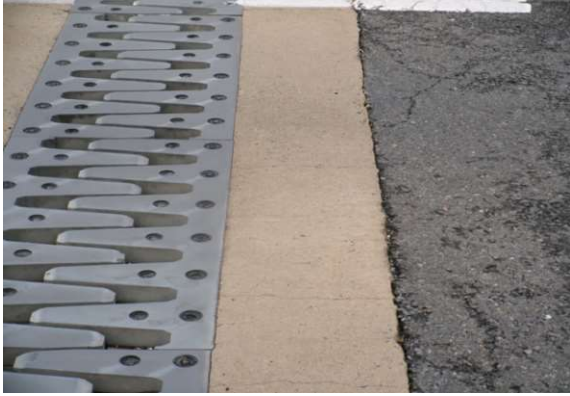
| 위치/내용 | 신축이음 안심방향 A1 후타재 균열 | 위치/내용 | 신축이음 안심방향 A2 후타재 파손 |
| 원 인 | 장기공용에 의한 열화 | 원 인 | 장기공용에 의한 열화 |

| 대 책 | 주의관찰 | 대 책 | 단면보수 |

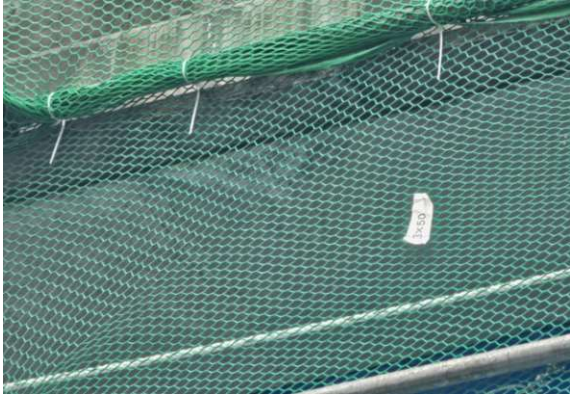
| 위치/내용 | 바닥판 범물방향 S3 백태 | 위치/내용 | 바닥판 양방향 S3 전경(공사중) |
| 원 인 | 외부 우수유입 | 원 인 | - |

| 대 책 | 표면처리 | 대 책 | - |

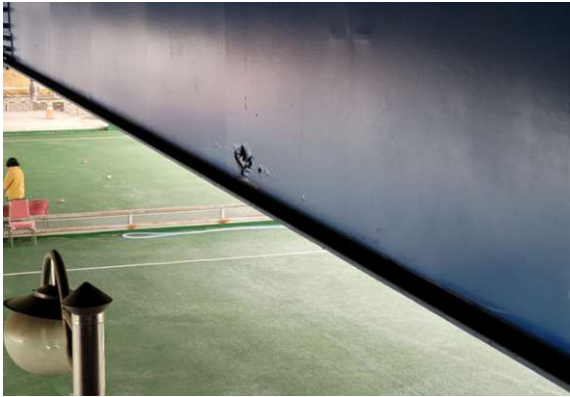
| 위치/내용 | 거더외부 범물방향 S8 G3 도장박리 | 위치/내용 | 거더외부 안심방향 S4 G1 도장박리 |
| 원 인 | 장기공용에 의한 열화 | 원 인 | 장기공용에 의한 열화 |

| 대 책 | 도장보수 | 대 책 | 도장보수 |

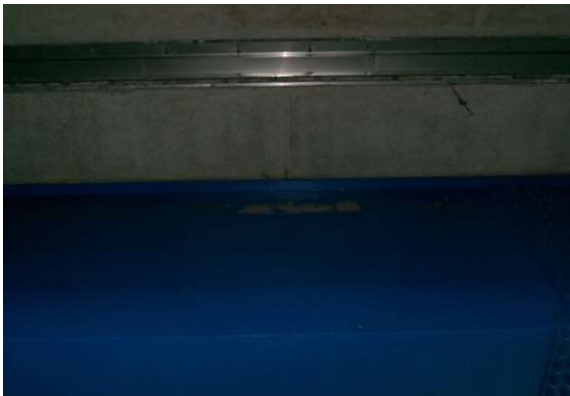
| 위치/내용 | 거더외부 안심방향 S8 G1 도장박리 | 위치/내용 | 거더외부 안심방향 S8 G4 도장박리 |
| 원 인 | 장기공용에 의한 열화 | 원 인 | 장기공용에 의한 열화 |

| 대 책 | 도장보수 | 대 책 | 도장보수 |

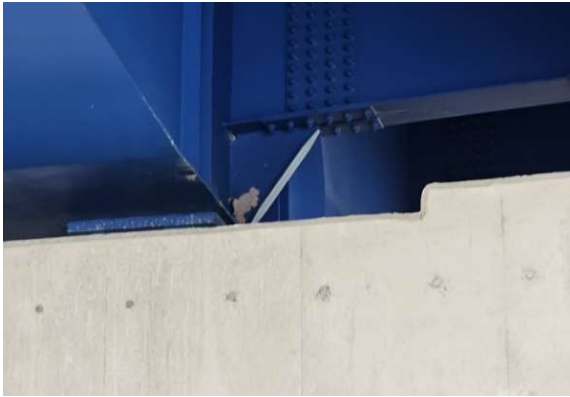
| 위치/내용 | 가로보 범물방향 S3 도장박리 | 위치/내용 | 교량받침 P1-Sh1 도장박리 |
| 원 인 | 장기공용에 의한 열화 | 원 인 | 장기공용에 의한 열화 |

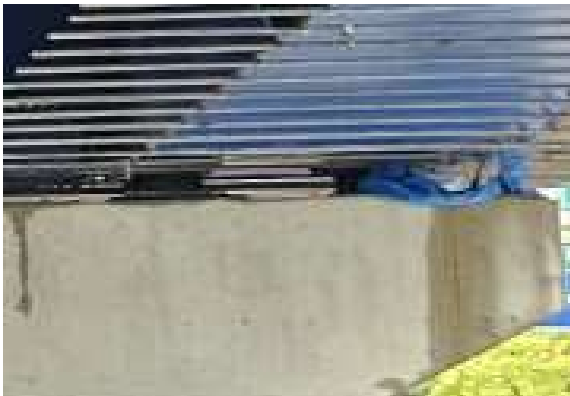
| 위치/내용 | 교량받침 P2-Sh11,12 도장박리 | 위치/내용 | 교량받침 A2-Sh4 상태양호 |
| 원 인 | 장기공용에 의한 열화 | 원 인 | — |

| 대 책 | 도장보수 | 대 책 | — |

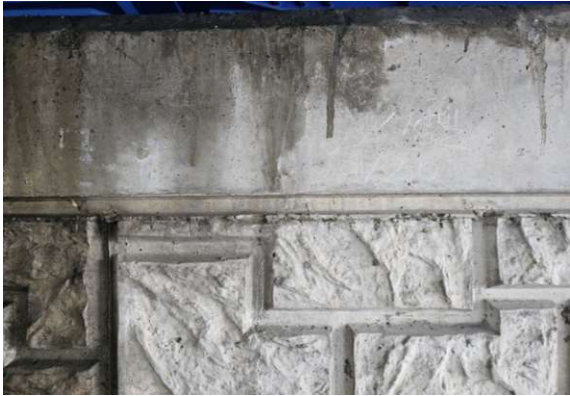
| 위치/내용 | 교대 A1 균열 CW=0.2mm | 위치/내용 | 교대 A1 누수흔적 |
| 원 인 | 건조수축, 온도변화 | 원 인 | 외부 우수유입 |

| 대 책 | 표면처리 | 대 책 | 표면처리(신축이음 연계보수) |

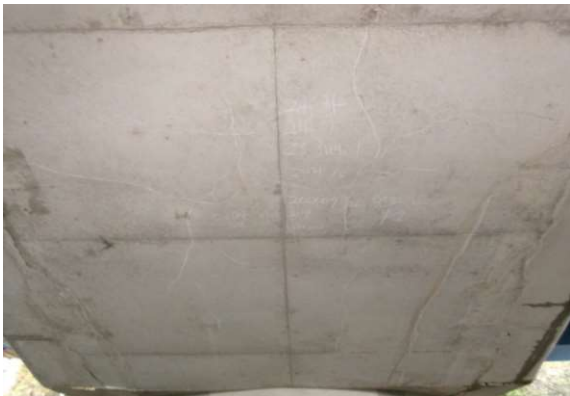
| 위치/내용 | 교각 P7 망상균열 CW=0.2mm | 위치/내용 | 교각 P7 망상균열 CW=0.2mm |
| 원 인 | 건조수축, 온도변화 | 원 인 | 건조수축, 온도변화 |

| 대 책 | 표면처리 | 대 책 | 표면처리 |

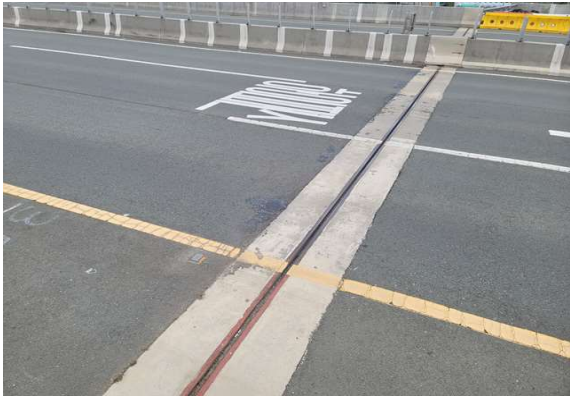
| 위치/내용 | 교면포장 S4 아스콘 파손 | 위치/내용 | 교면포장 S4 아스콘 패임 |
| 원 인 | 장기공용에 의한 열화, 외부충격 등 | 원 인 | 외부충격 등 |

| 대 책 | 부분재포장 | 대 책 | 부분재포장 |

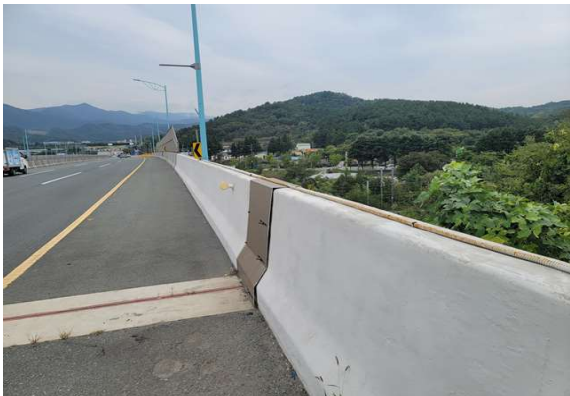
| 위치/내용 | 방호벽 상태양호 | 위치/내용 | 방호벽 중분대 상태양호 |

| 대 책 | 주의관찰 | 대 책 | 주의관찰 |

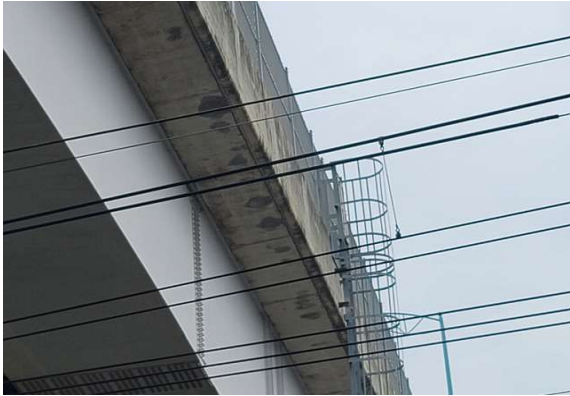
| 위치/내용 | 바닥판 S5 표면박리, 오염 | 위치/내용 | 가로보 S2 |
| 원 인 | 장기공용에 의한 열화 등 | 원 인 | — |

| 대 책 | 단면보수 | 대 책 | 상태양호 |

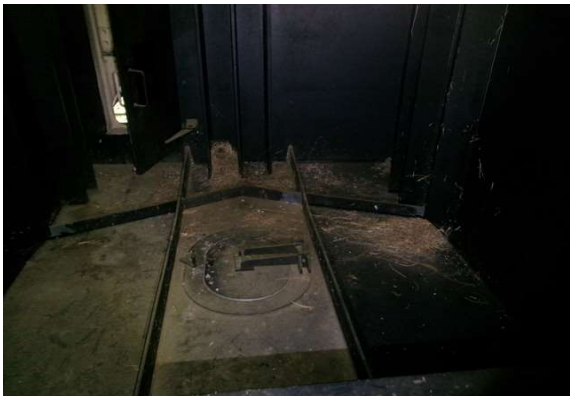
| 위치/내용 | 거더내부 S3 G3 이물질퇴적 | 위치/내용 | 거더내부 S4 G2 이물질퇴적 |
| 원 인 | 점검통로 개폐 미흡 및 조류서식 등 | 원 인 | 점검통로 개폐 미흡 및 조류서식 등 |

| 대 책 | 정비 | 대 책 | 정비 |

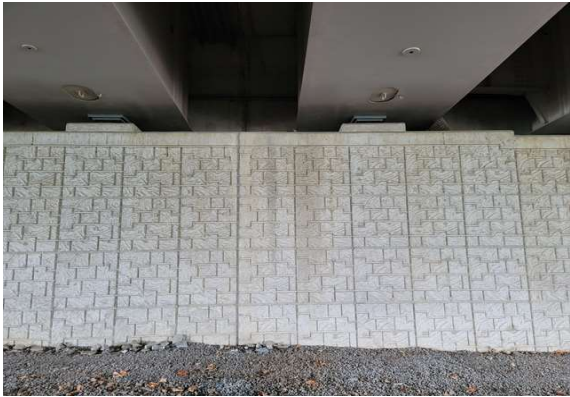
| 위치/내용 | 교대 A1 누수흔적 | 위치/내용 | 교대 A2 균열 CW=0.2mm |
| 원 인 | 우수유입 등 | 원 인 | 건조수축 등 |

| 대 책 | 주의관찰 | 대 책 | 표면처리 |

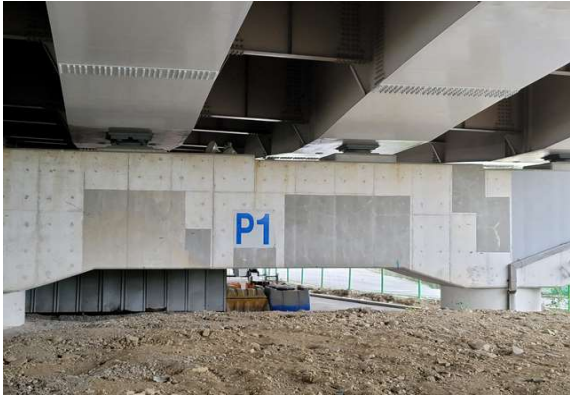
| 위치/내용 | 교각 P1 코핑부 망상균열 | 위치/내용 | 교각 P1 코핑부 파손 |
| 원 인 | 건조수축 등 | 원 인 | 외부충격 |

| 대 책 | 표면처리 | 대 책 | 단면보수 |

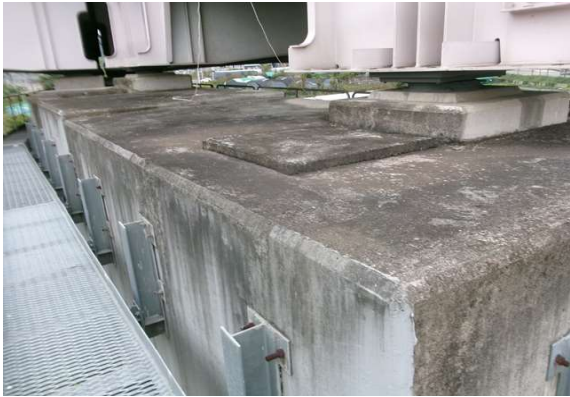
| 위치/내용 | 교각 P3 코핑부 표면열화 | 위치/내용 | 교각 P4 코핑부 균열 CW=0.2mm |
| 원 인 | 우수유입 및 장기공용에 의한 열화 | 원 인 | 건조수축 등 |

| 대 책 | 단면보수 | 대 책 | 표면처리 |

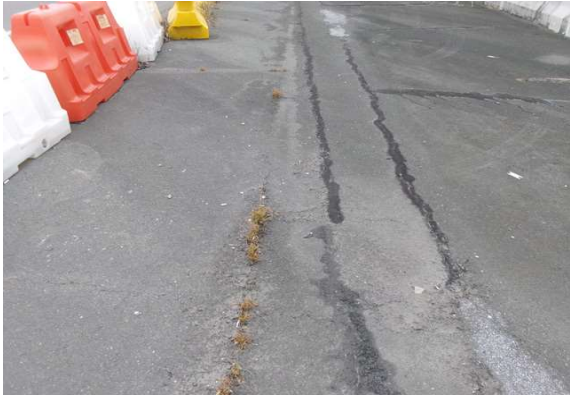
| 위치/내용 | 교면포장 S1 아스콘 망상균열 | 위치/내용 | 교면포장 S1 아스콘 균열 |
| 원 인 | 장기공용에 의한 열화 등 | 원 인 | 장기공용에 의한 열화, 외부충격 등 |

| 대 책 | 부분재포장 | 대 책 | 부분재포장 |

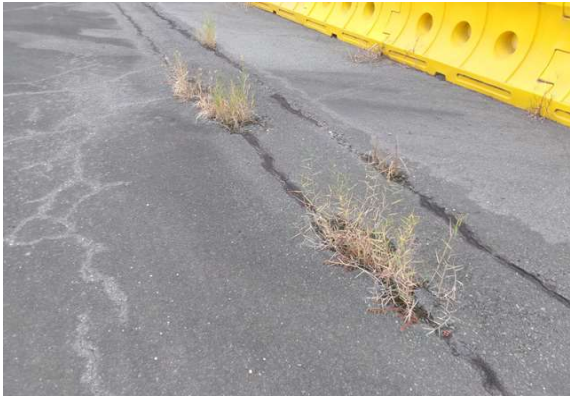
| 위치/내용 | 교면포장 S2 아스콘 파손 | 위치/내용 | 교면포장 S4 아스콘 균열 |
| 원 인 | 장기공용에 의한 열화, 외부충격 등 | 원 인 | 장기공용에 의한 열화 등 |

| 대 책 | 부분재포장 | 대 책 | 부분재포장 |

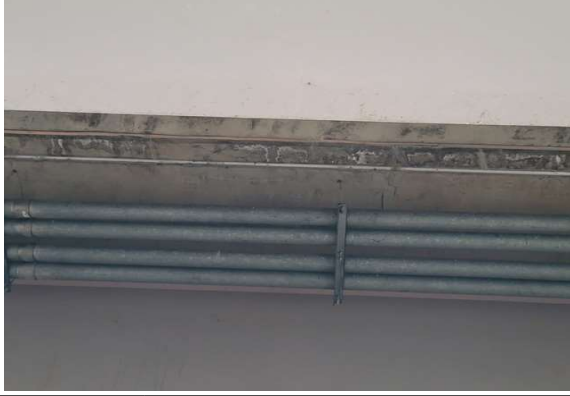
| 위치/내용 | 신축이음 P3 | 위치/내용 | 바닥판 S1 균열 CW=0.2mm |
| 원 인 | — | 원 인 | 건조수축 등 |

| 대 책 | 상태양호 | 대 책 | 표면처리 |

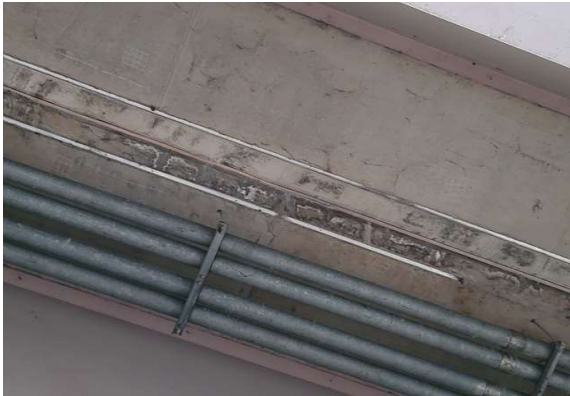
| 위치/내용 | 바닥판 S1 백태 | 위치/내용 | 바닥판 S2 파손 |
| 원 인 | 우수유입 등 | 원 인 | 배수관 접합부 장기공용 등 |

| 대 책 | 표면처리 | 대 책 | 단면보수 |

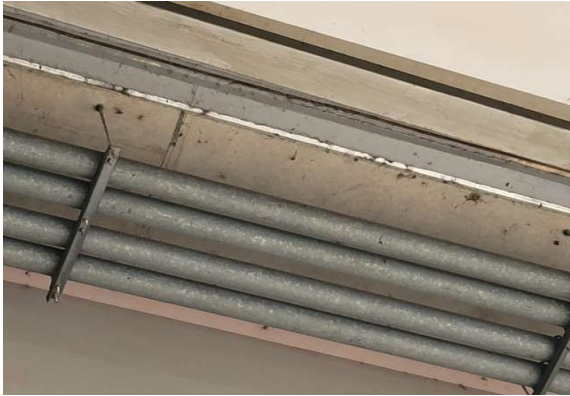
| 위치/내용 | 바닥판 S5 균열 CW=0.2mm | 위치/내용 | 가로보 S1 |
| 원 인 | 건조수축 등 | 원 인 | - |

| 대 책 | 표면처리 | 대 책 | 상태양호 |

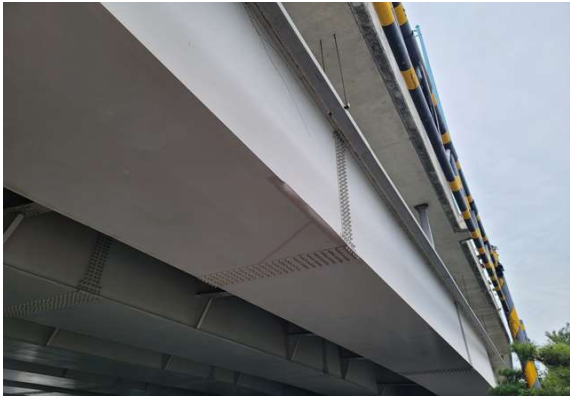
| 위치/내용 | 거더외부 S1 G4 강재변형 | 위치/내용 | 거더외부 S4 |
| 원 인 | 외부충격 | 원 인 | - |

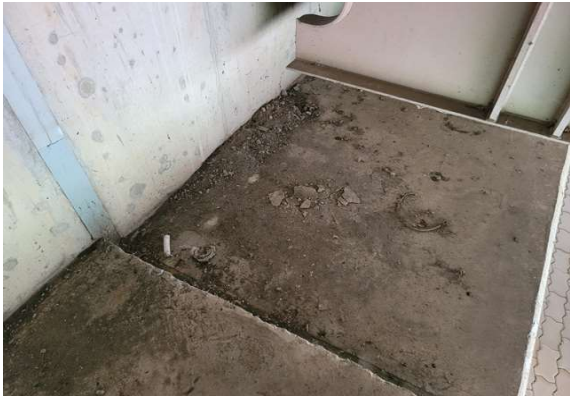
| 위치/내용 | 교대 A2 채수 | 위치/내용 | 교대 A2 날개벽 측 점검계단 |
| 원 인 | 우수유입 등 | 원 인 | - |

| 대 책 | 주의관찰 | 대 책 | 상태현황 |

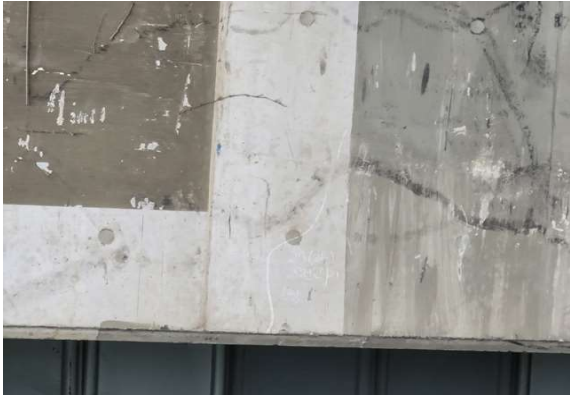
| 위치/내용 | 교각 P1 코핑부 균열 CW=0.2mm | 위치/내용 | 교각 P2 균열 CW=0.2mm |
| 원 인 | 건조수축 등 | 원 인 | 건조수축 등 |

| 대 책 | 표면처리 | 대 책 | 표면처리 |

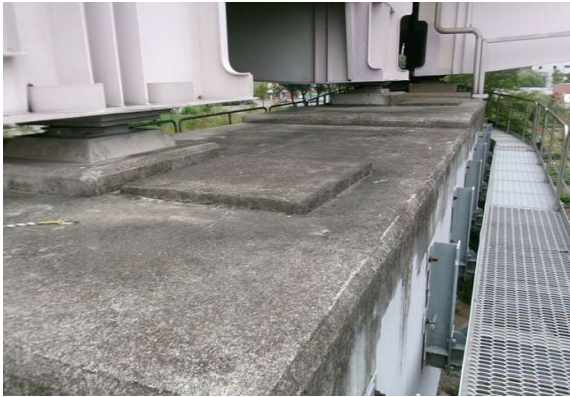
| 위치/내용 | 교각 P3 코핑부 표면열화 | 위치/내용 | 교각 P4 코핑부 망상균열 |
| 원 인 | 우수유입 및 장기공용에 의한 열화 | 원 인 | 건조수축 등 |

| 대 책 | 단면보수 | 대 책 | 표면처리 |

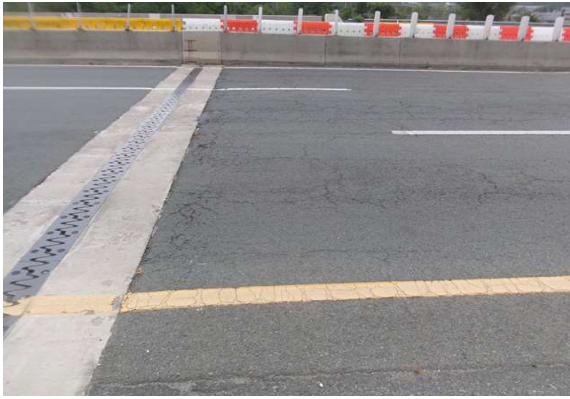
| 위치/내용 | 교면포장 S1-A1 교면포장<br>접속부 아스콘 망상균열, 파손 | 위치/내용 | 교면포장 S5 아스콘균열 |
| 원 인 | 통과차량의 지속적인 윤회중, 충격 | 원 인 | 장기공용에 의한 열화 |

| 대 책 | 아스콘 재포장 | 대 책 | 주의관찰 |

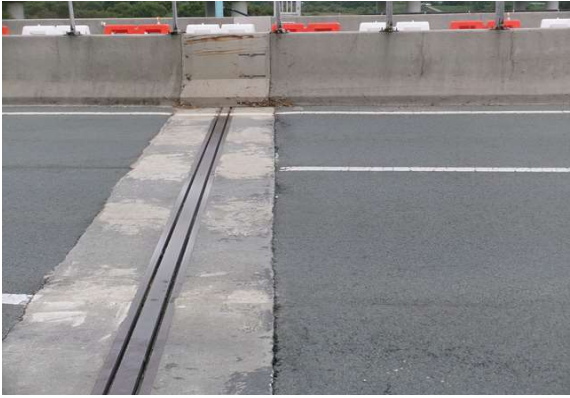
| 위치/내용 | 교면포장 S8 아스콘 박리 | 위치/내용 | 방호벽 S1 중분대 균열<br>CW=0.2mm |
| 원 인 | 재질변화부 시공미흡 | 원 인 | 보수부 열화, 건조수축 |

| 대 책 | 주의관찰 | 대 책 | 진전시 표면처리 |

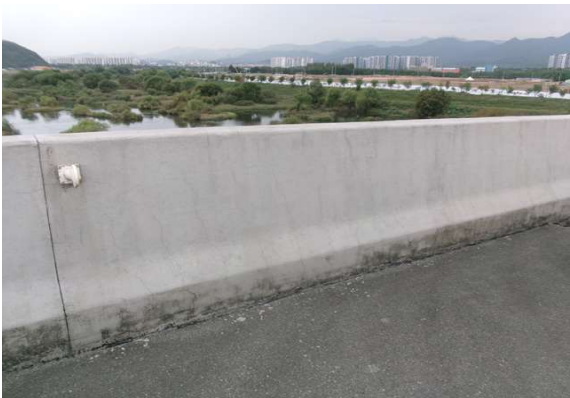
| 위치/내용 | 방호벽 S6 망상균열 | 위치/내용 | 방호벽 S09 중분대 균열<br>CW=0.1mm |
| 원 인 | 보수부 열화, 건조수축 | 원 인 | 보수 현황 |

| 대 책 | 진전시 표면처리 | 대 책 | 양호 |

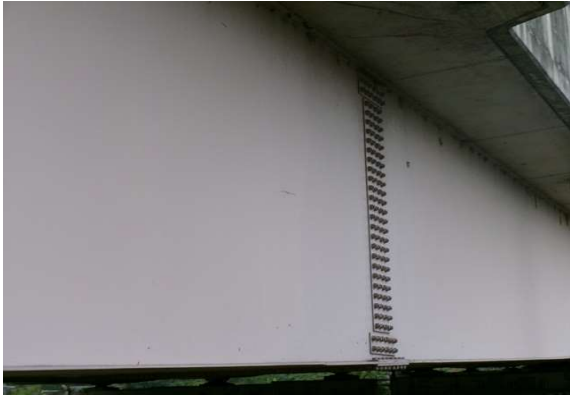
| 위치/내용 | 거더외부 S4 G1 도장긫힘 | 위치/내용 | 거더내부 S2 G1 이물질퇴적 |
| 원 인 | 시공미흡 | 원 인 | 조류서식 |

| 대 책 | 재도장 | 대 책 | 정비 |

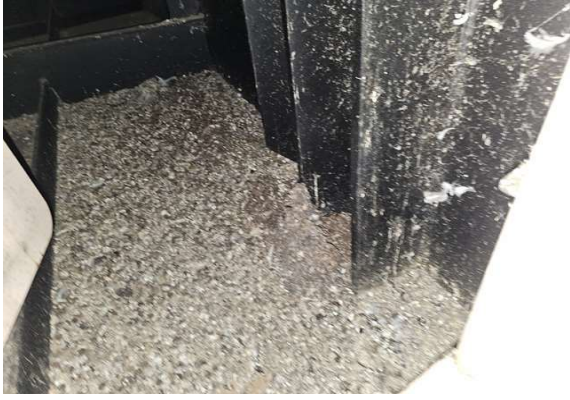
| 위치/내용 | 거더내부 S9 G3 이물질퇴적 | 위치/내용 | 배수시설 S10 막힘 |
| 원 인 | 조류서식 | 원 인 | 장기공용에 의한 열화 |

| 대 책 | 정비 | 대 책 | 정비 |

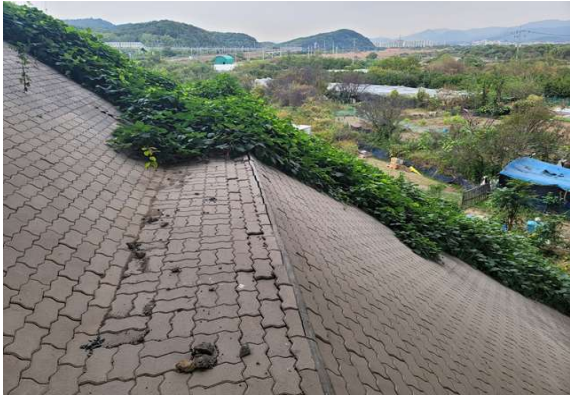
| 위치/내용 | 교대 A1 법면침하 | 위치/내용 | 교각 P1 이물질퇴적 |
| 원 인 | 우수유입에 의한 침하 | 원 인 | 조류서식 |

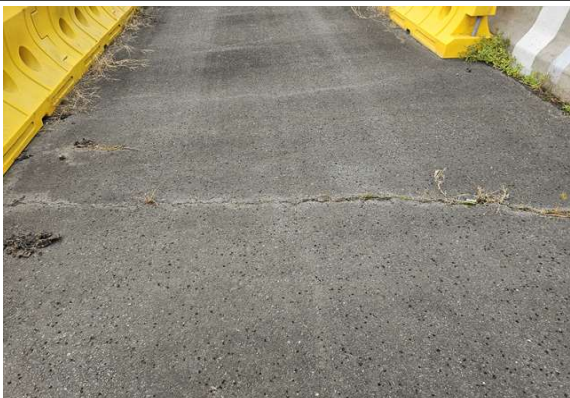
| 위치/내용 | 교면포장 S1 아스콘 균열 | 위치/내용 | 교면포장 S2 아스콘 균열 |
| 원 인 | 장기공용에 의한 열화 | 원 인 | 장기공용에 의한 열화 |

| 대 책 | 주의관찰 | 대 책 | 주의관찰 |

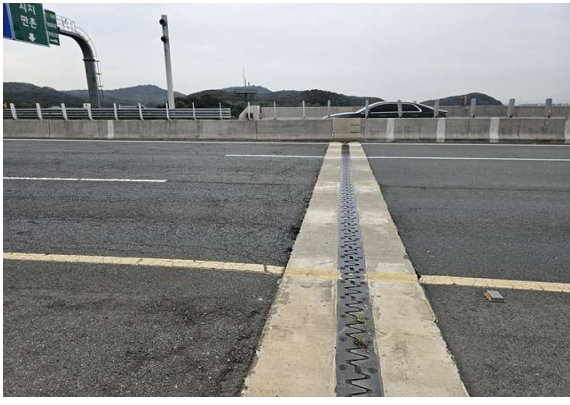
| 위치/내용 | 신축이음 A1 | 위치/내용 | 신축이음 A2 |

| 대 책 | 상태양호 | 대 책 | 상태양호 |

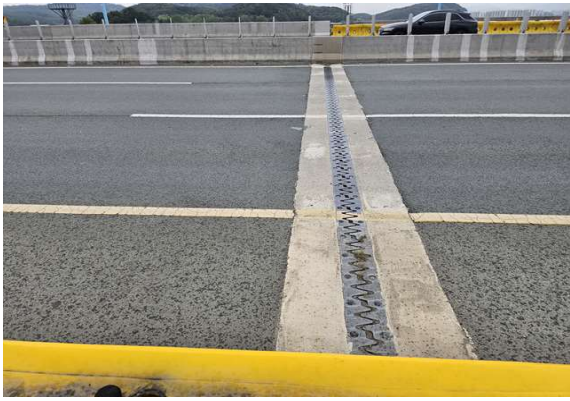
| 위치/내용 | 신축이음 P1 | 위치/내용 | 신축이음 P4 |

| 대 책 | 상태양호 | 대 책 | 상태양호 |

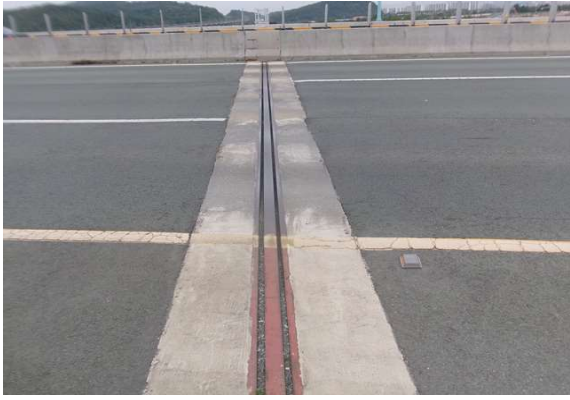
| 위치/내용 | 신축이음 P8 | 위치/내용 | 바닥판하면 S2 백태 |

| 대 책 | 상태양호 | 대 책 | 진전시 표면처리 |

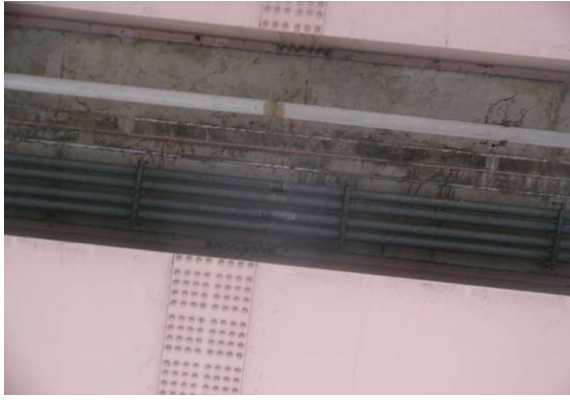
| 원 인 | - | 원 인 | 외부 우수유입 |

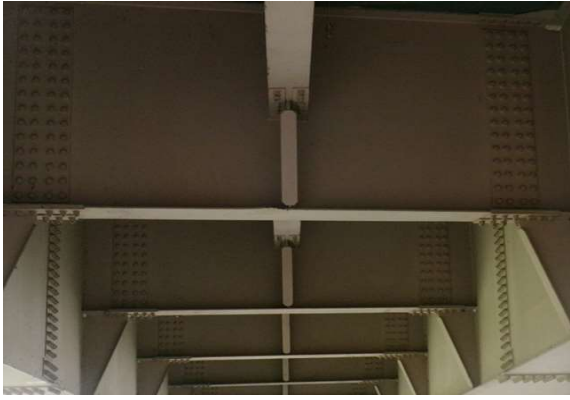
| 위치/내용 | 거더외부 S10 변형 | 위치/내용 | 거더외부 S5 G4 도장박리 |
| 원 인 | 시공미흡 | 원 인 | 장기공용에 의한 열화 |

| 대 책 | 주의관찰 | 대 책 | 재도장 |

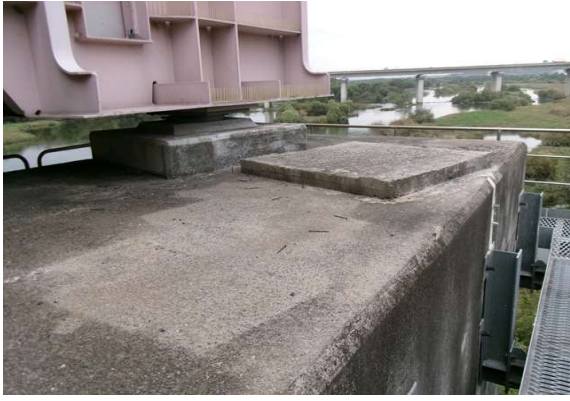
| 위치/내용 | 교각 P4 표면열화 | 위치/내용 | 교각 P7 표면열화 |
| 원 인 | 장기공용에 의한 열화 | 원 인 | 장기공용에 의한 열화 |

| 대 책 | 진전시 표면처리 | 대 책 | 진전시 표면처리 |

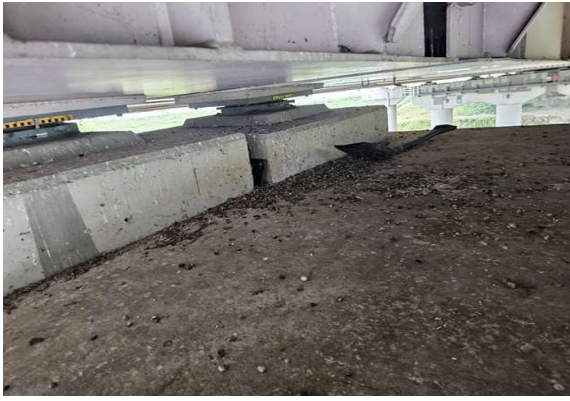
| 위치/내용 | 교각 P8 이물질퇴적 | 위치/내용 | 교각 P9 열화 |
| 원 인 | 조류서식 | 원 인 | 장기공용에 의한 열화 |

| 대 책 | 정비 | 대 책 | 진전시 표면처리 |

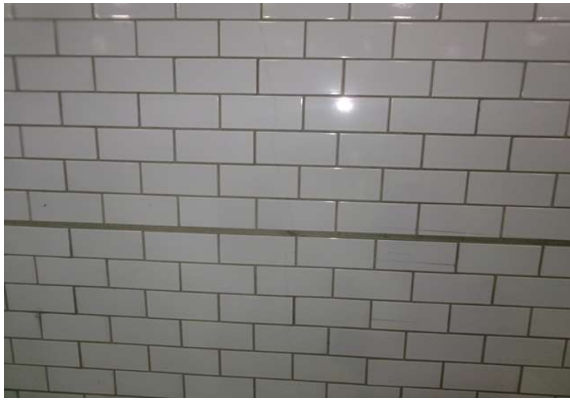
| 위치/내용 | 벽체 범물방향 S10 타일균열 | 위치/내용 | 벽체 안심방향 S3 타일균열 |
| 원 인 | 공용중 열화, 시공미흡 | 원 인 | 공용중 열화, 시공미흡 |

| 대 책 | 주의관찰 | 대 책 | 주의관찰 |

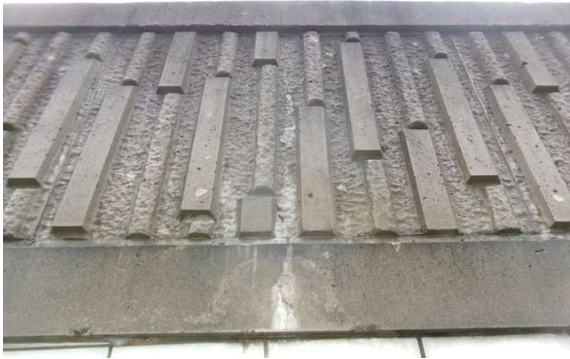
| 위치/내용 | 시점 용벽부 안심방향 S4 균열<br>CW=0.2mm | 위치/내용 | 시점 용벽부 안심방향 S16 타일균열 |
| 원 인 | 건조수축 | 원 인 | 공용중 열화, 시공미흡 |

| 대 책 | 주의관찰 | 대 책 | 주의관찰 |

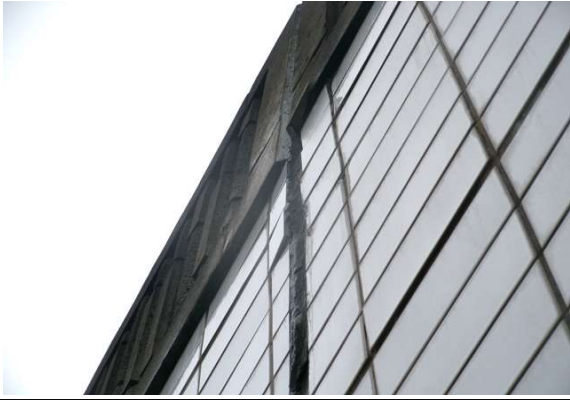
| 위치/내용 | 중점 용벽부 안심방향 S6 타일들뜸 | 위치/내용 | 중점 용벽부 안심방향 S8 균열 CW=0.2mm |
| 원 인 | 공용중 열화, 시공미흡 | 원 인 | 건조수축 |

| 대 책 | 주의관찰 | 대 책 | 주의관찰 |

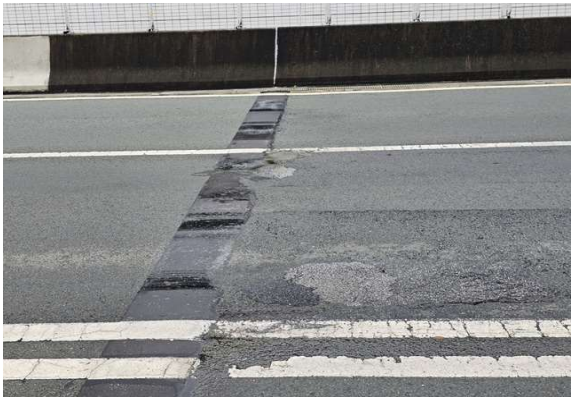
| 위치/내용 | 시점 옹벽 포장부 범물방향 S12 포트홀 | 위치/내용 | 종점 옹벽 포장부 범물방향 S16 라벨링 |
| 원 인 | 장기공용, 차량통행 | 원 인 | 장기공용, 차량통행 |

| 대 책 | 주의관찰(아스콘팻칭) | 대 책 | 주의관찰(아스콘팻칭) |

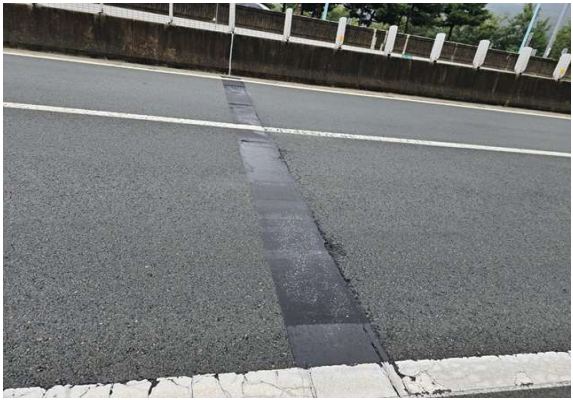
| 위치/내용 | 시점 옹벽 포장부 범물방향 S4 로드셀불량 | 위치/내용 | 시점 옹벽 포장부 안심방향 S11 라벨링 |
| 원 인 | 장기공용, 차량통행 | 원 인 | 장기공용, 차량통행 |

| 대 책 | 주의관찰(아스콘팻칭) | 대 책 | 주의관찰(아스콘팻칭) |

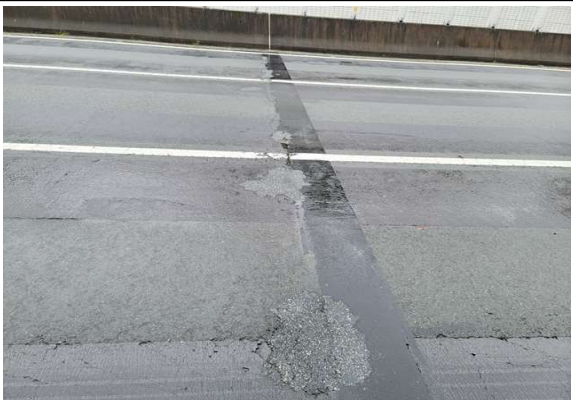
| 위치/내용 | 시점 옹벽 포장부 안심방향 S20 파손보수 | 위치/내용 | 종점 옹벽 포장부 안심방향 S1 파손보수 |

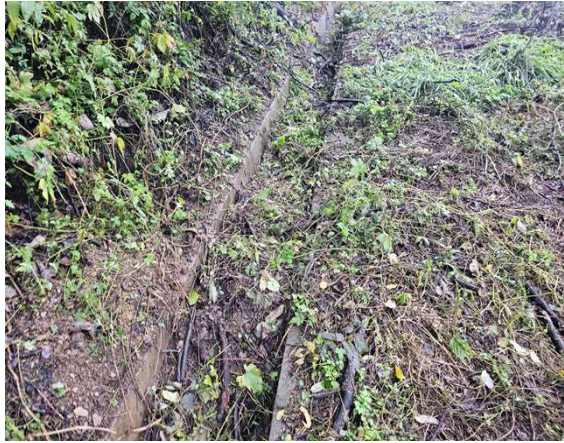
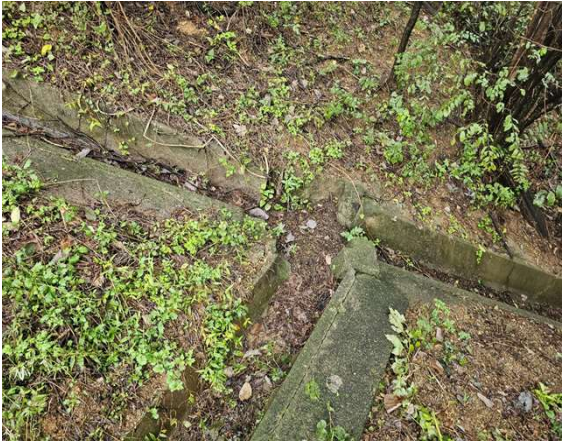
| 현 황 | 1소단배수로 전경 | 현 황 | STA.0+440 산마루측구 토사퇴적 |
| 원 인 | — | 원 인 | 강우, 집중호우 등에 의한 녹생토유실 |

| 대 책 | — | 대 책 | 정비 |

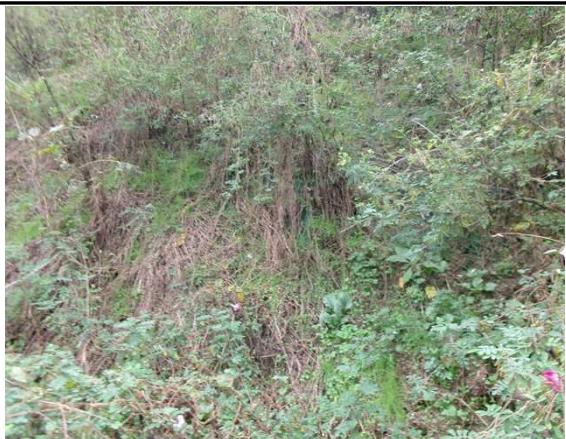
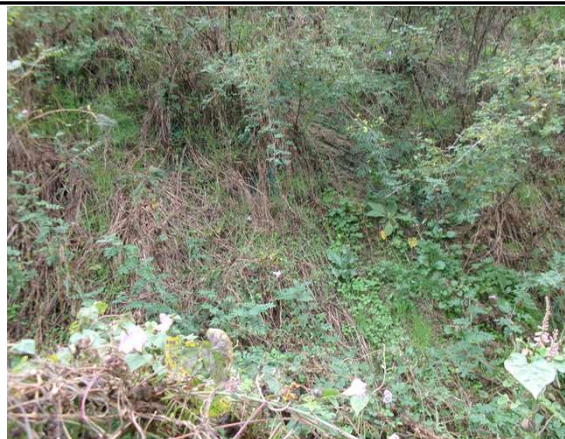
| 현황 | STA.0+180 2단 녹생토유실 | | | | |
| 원인 | 강우, 집중호우 등에 의한 녹생토유실 | | | | |

| 대책 | 주의관찰 후 진전시 녹생공 | | | | |

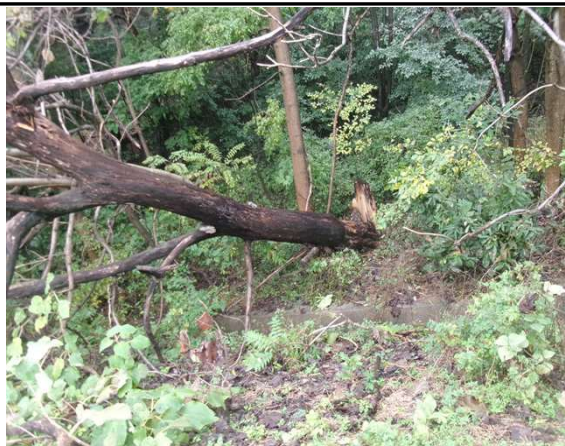
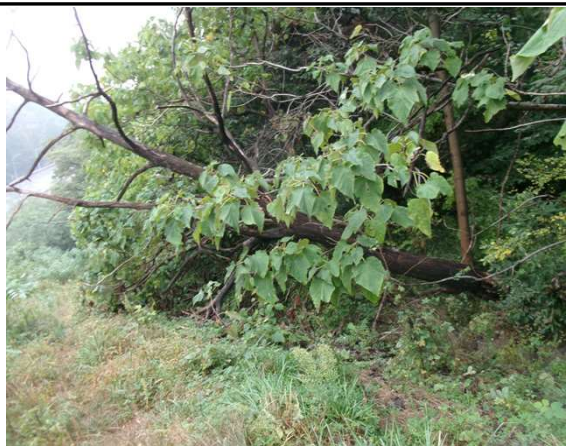
| 현 황 | STA.0+640 상부자연사면 수목전도 | | |
| 원 인 | 풍용기간 증가 및 급경사지 | | |

| 대 책 | 주의관찰 후 정비 | | |

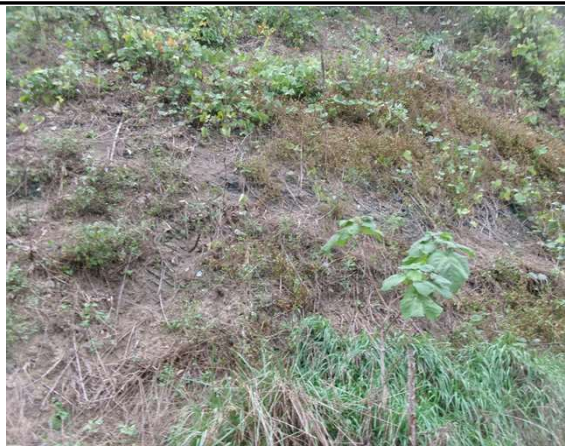
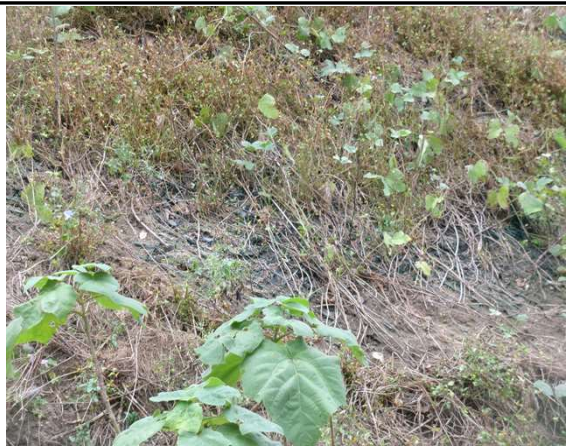
| 현 황 | STA.0+660 2단 능형망노출 | | |
| 원 인 | 강우, 집중호우 등에 의한 녹생토유실 | | |

| 대 책 | 주의관찰 후 진전시 녹생공 | | |

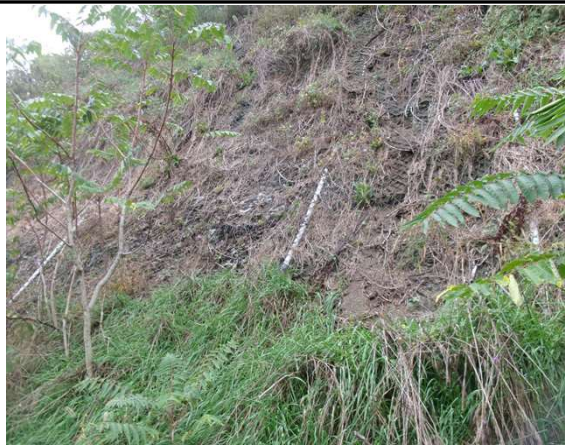
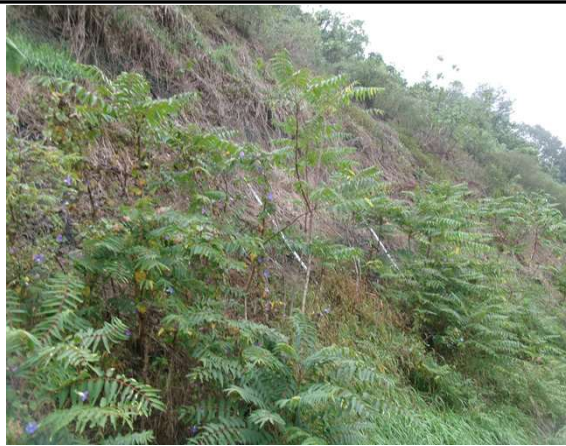
| 현 황 | STA.0+700~800 2단 배수관노출 | | |
| 원 인 | 강우, 집중호우 등에 의한 녹생토유실 | | |

| 대 책 | 주의관찰 후 진전시 녹생공 | | |

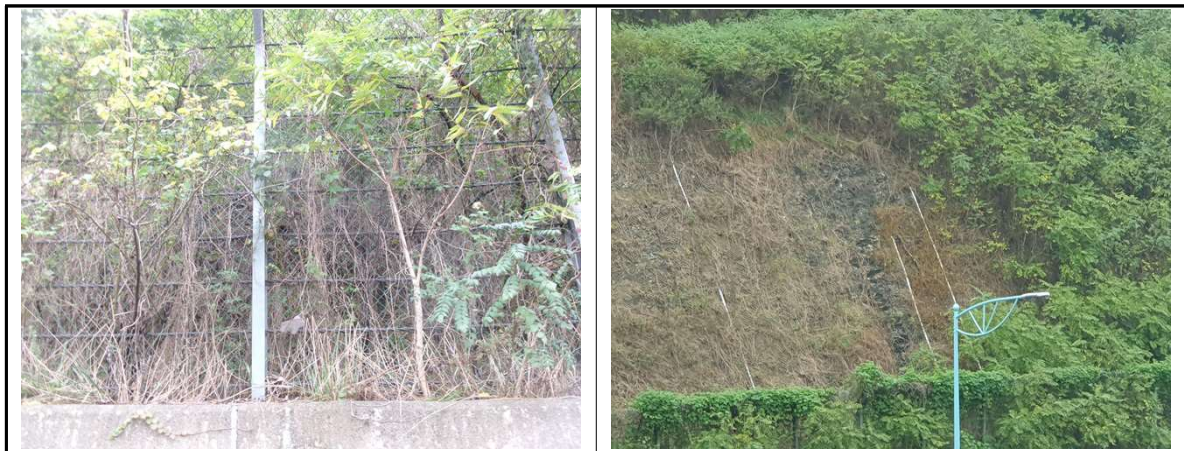
| 현 황 | STA.0+820 1단 표층유실, 암노출 |
| 원 인 | 강우, 집중호우 등에 의한 녹생토유실 |

| 대 책 | 주의관찰 후 진전시 녹생공 |

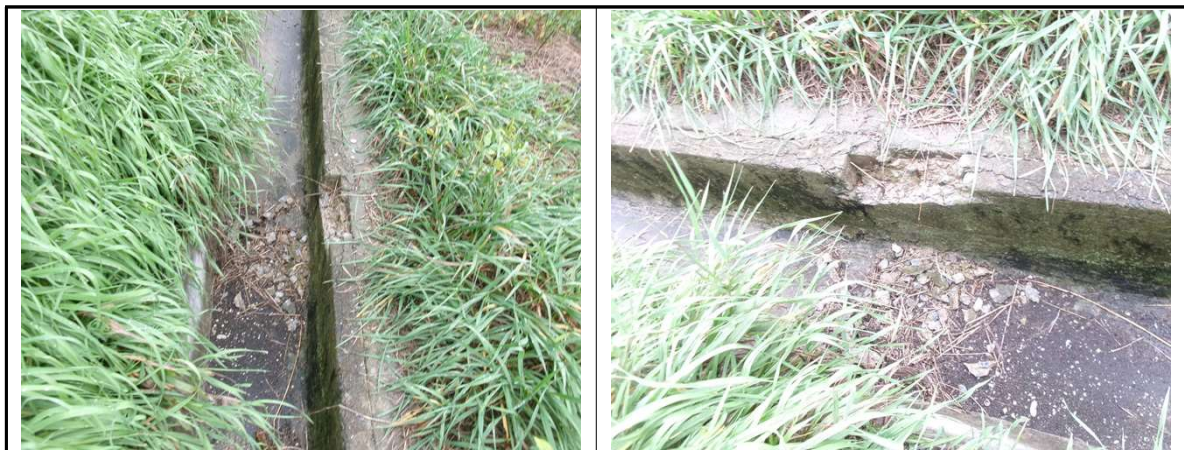
| 현 황 | STA.0+750 1소단배수로 파손 |
| 원 인 | 외부충격 |

| 대 책 | 주의관찰 후 진전시 단면보수 |

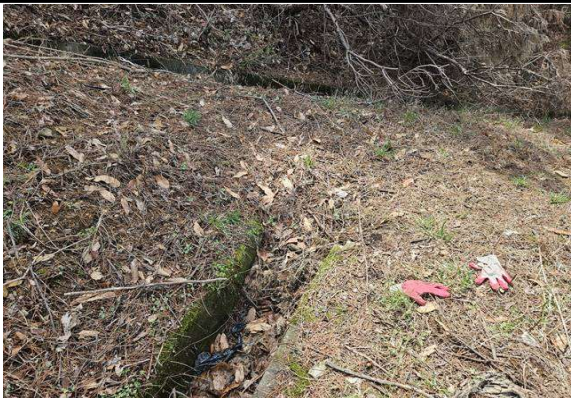
| 현황 | STA.0+630 1소배~측구 연결불량 | 현황 | STA.0+770 산마루측구 백태 |
| 원인 | 시공미흡 | 원인 | 공용기간 경과, 수분침투 |

| 대책 | 주의관찰 | 대책 | 주의관찰 |

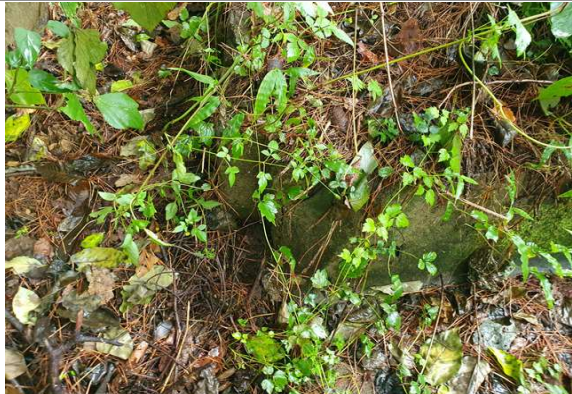
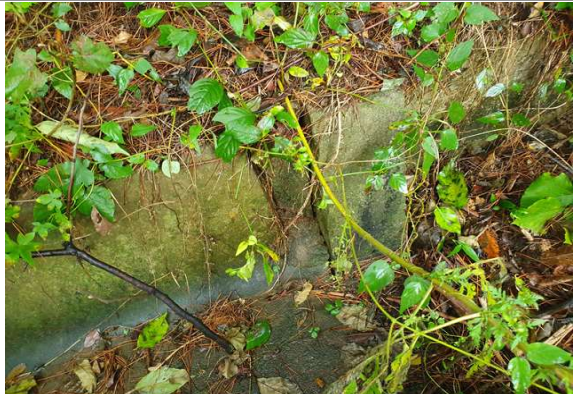
| 현 황 | STA.0+730~820 2소단배수로 파손 | | |
| 원 인 | 외부충격 | | |

| 대 책 | 주의관찰 | | |
