| 점검위치 | 상주 | 고현천교(S4) | 사진번호 | #01 |

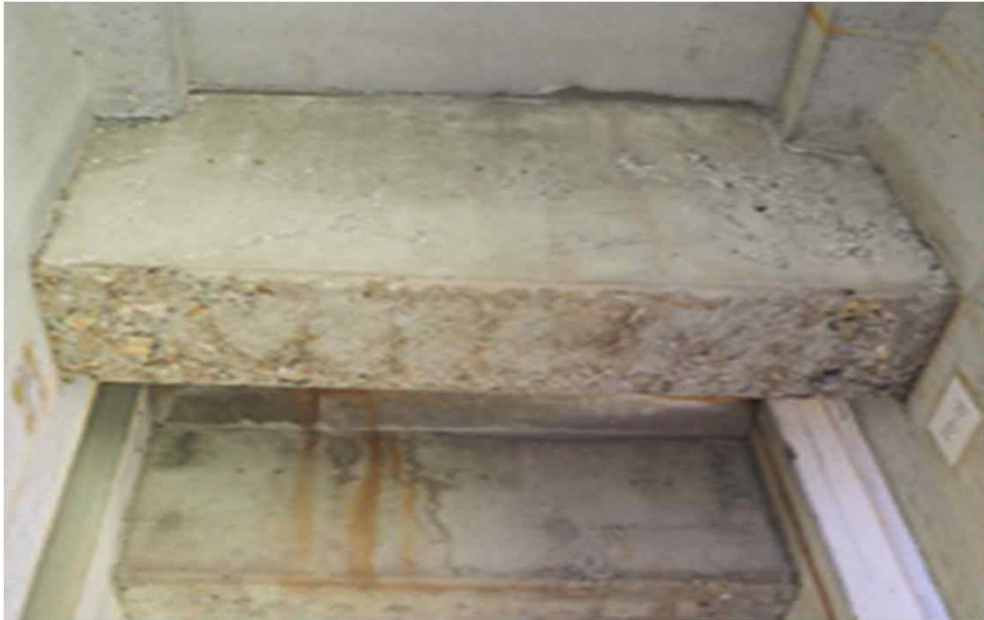
| 점검위치 | 상주 | 고현천교(S1) | 사진번호 | #09 |

| 점검내용 | | 가로보 재료분리 | | |

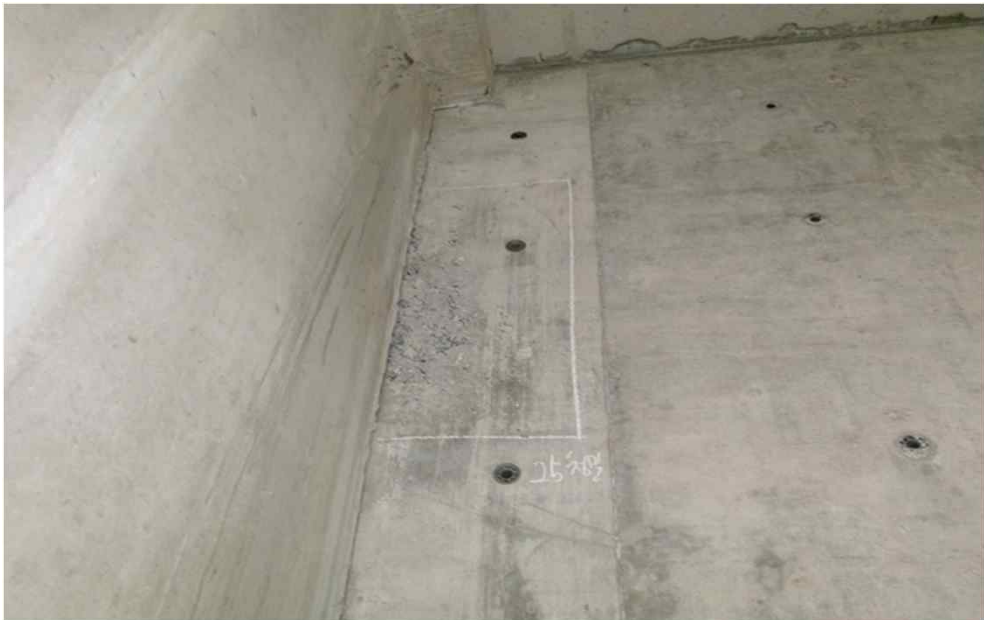
| 점검위치 | 상주 | 고현천교(S2) | 사진번호 | #10 |

| 점검내용 | | 가로보 재료분리 | | |

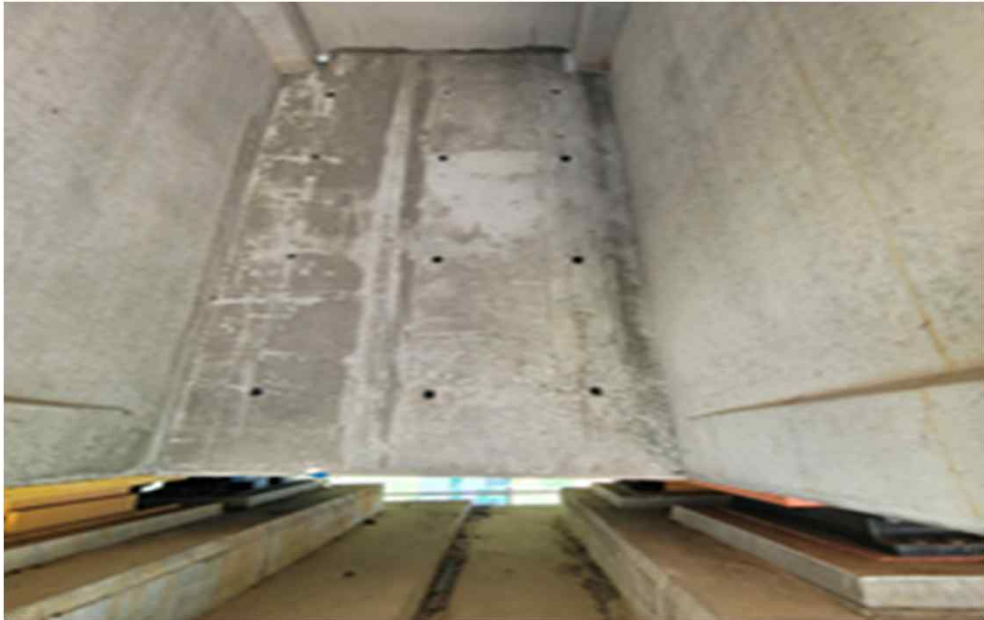
| 점검위치 | 상주 | 고현천교(S6) | 사진번호 | #11 |

| 점검내용 | | 가로보 재료분리 | | |

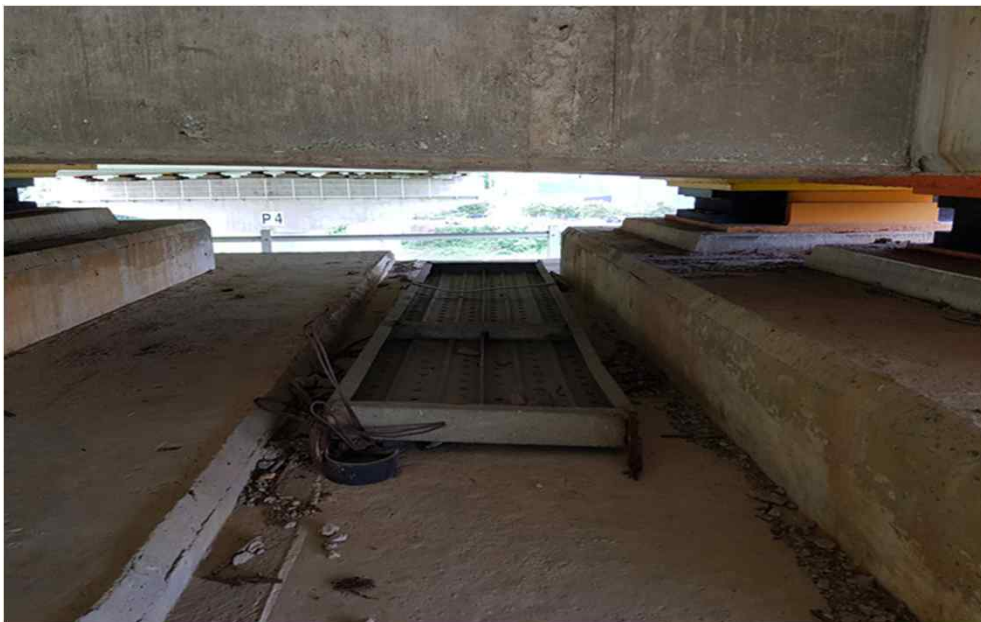
| 점검위치 | - | 고현천교(P5) | 사진번호 | #32 |

| 점검내용 | 교각 건설자재방치 |

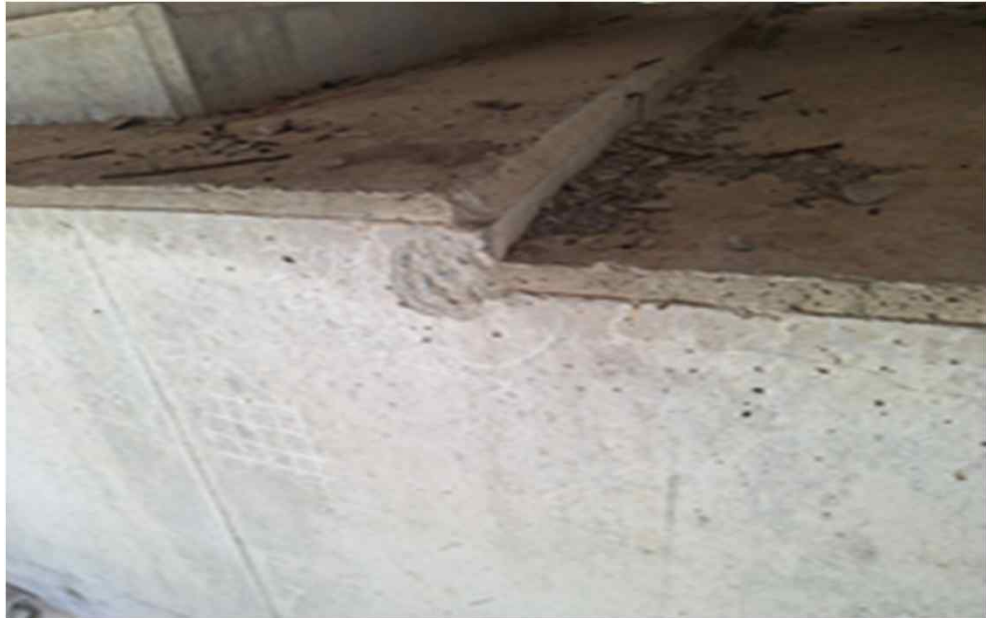
| 점검위치 | - | 고현천교(P11) | 사진번호 | #59 |

| 점검내용 | | 교각 파손 | | |

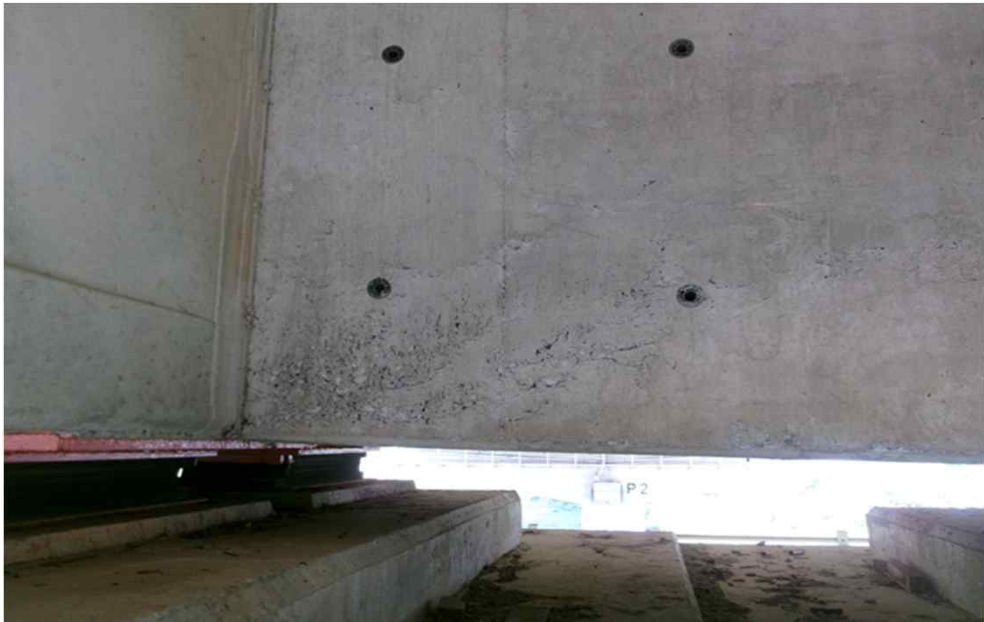
| 점검위치 | 영천 | 고현천교(S1) | 사진번호 | #65 |

| 점검내용 | | 가로보 재료분리 | | |

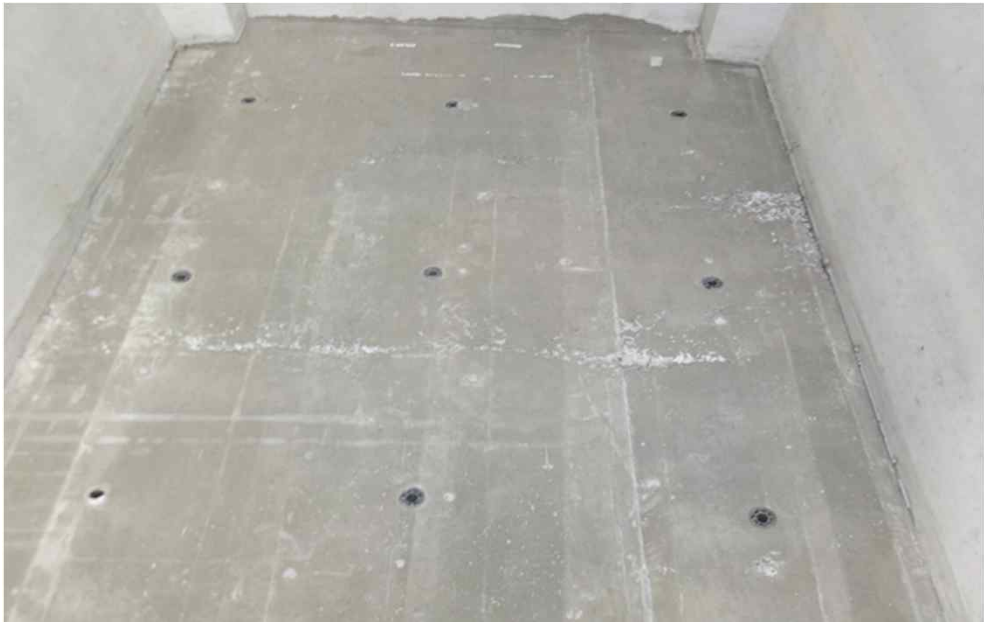
| 점검위치 | 영천 | 고현천교(S7) | 사진번호 | #71 |

| 점검내용 | | 가로보 재료분리 | | |

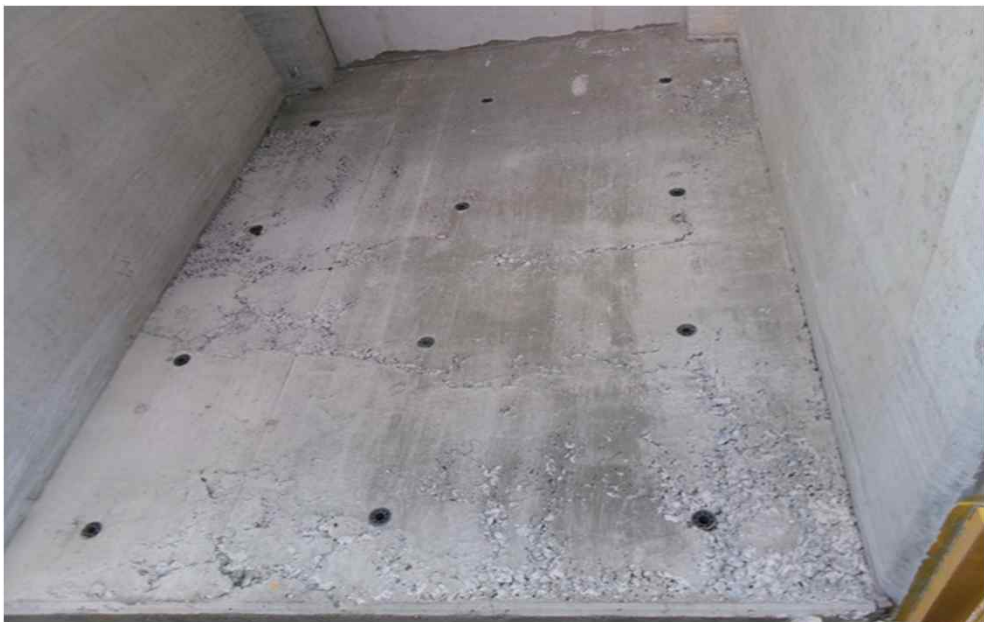
| 점검위치 | 영천 | 고현천교(S8) | 사진번호 | #72 |

| 점검내용 | | 가로보 재료분리 | | |
