## 도로교량 하자 목록(10공구)

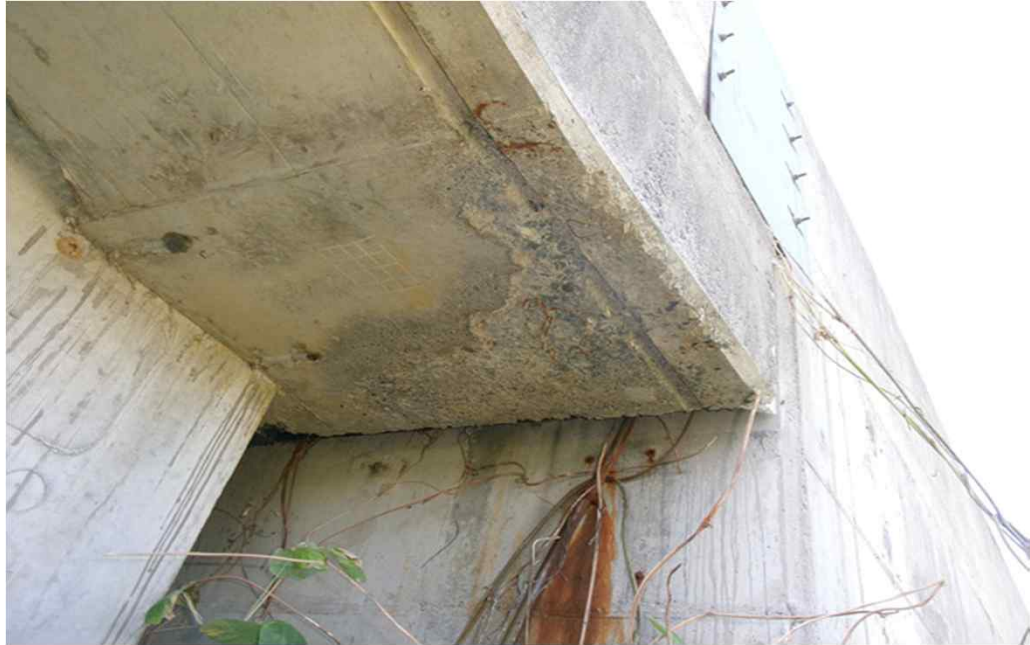
| 점검위치 | 상주 | 산하교(S1) | 사진번호 | #01 |

| 점검내용 | | 바닥판하면 표면열화 | | |

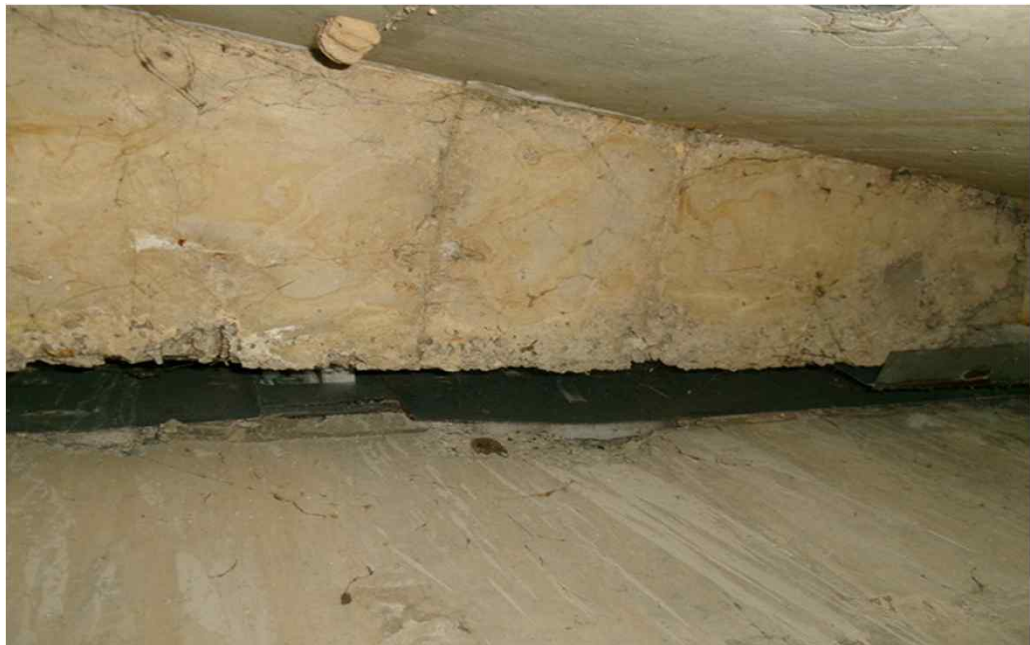
| 점검위치 | 상주 | 산하교(S1) | 사진번호 | #02 |

| 점검내용 | | 바닥판하면 재료분리 | | |

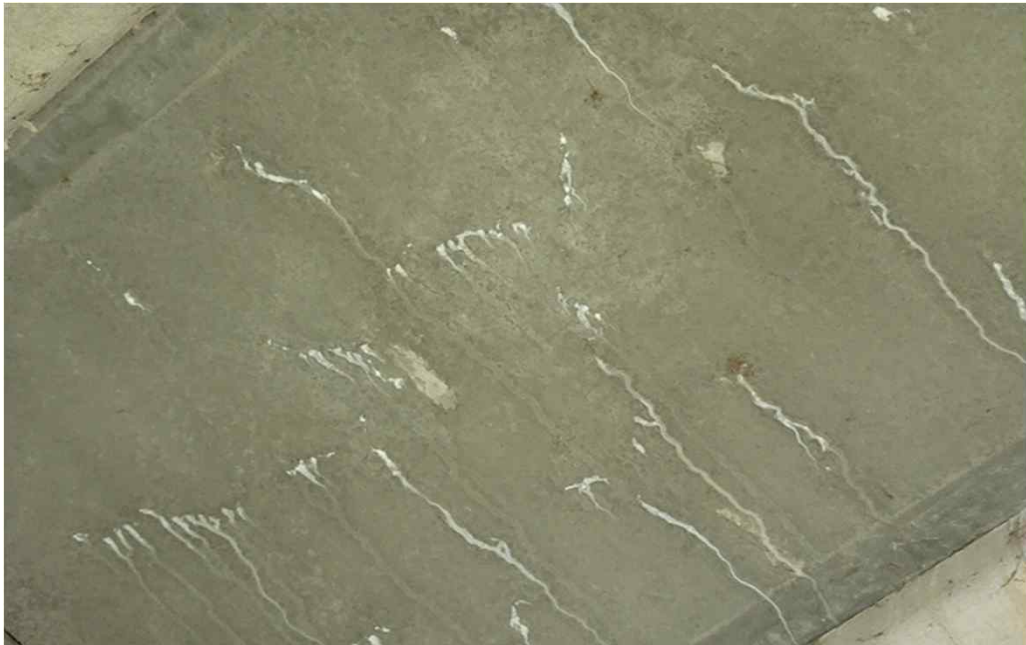
| 점검위치 | 상주 | 산하교(S6) | 사진번호 | #03 |

| 점검내용 | | 바닥판하면 백태 | | |

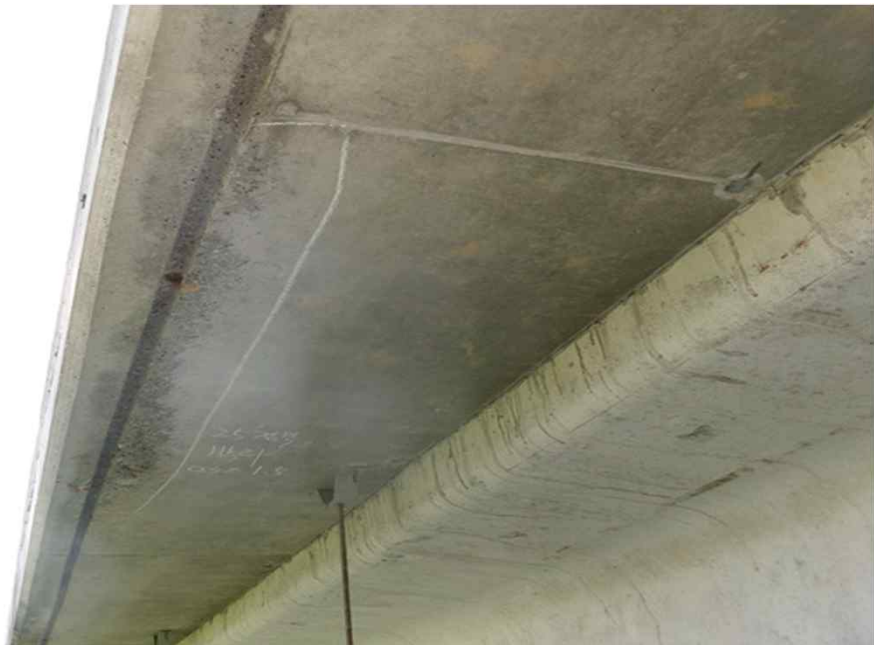
| 점검위치 | 상주 | 산하교(S8) | 사진번호 | #04 |

| 점검내용 | | 바닥판하면 층분리 | | |

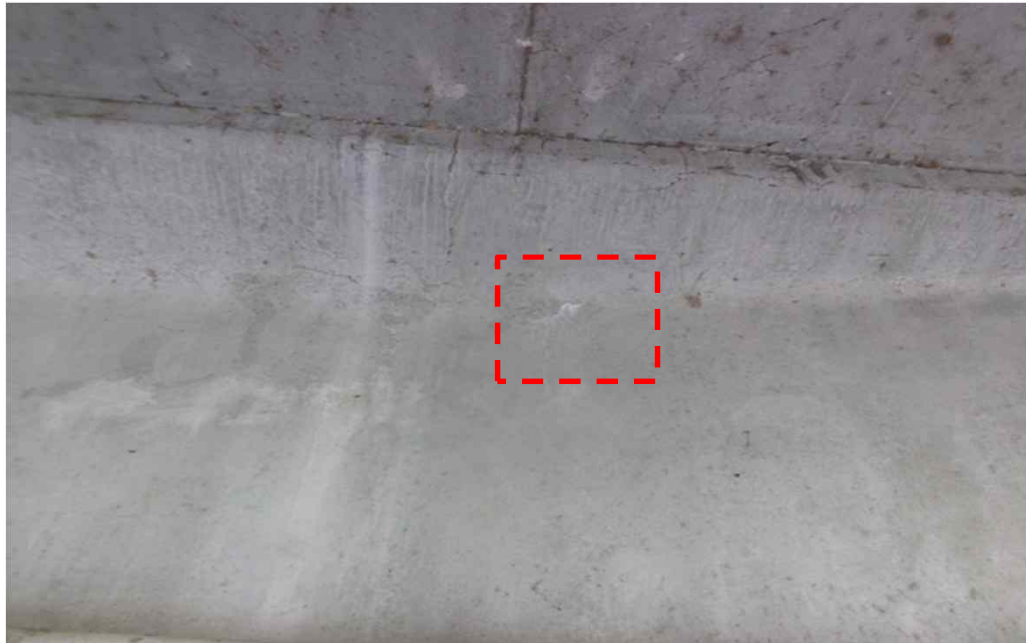
| 점검위치 | 상주 | 산하교(S5) | 사진번호 | #06 |

| 점검내용 | | 거더 백태 | | |

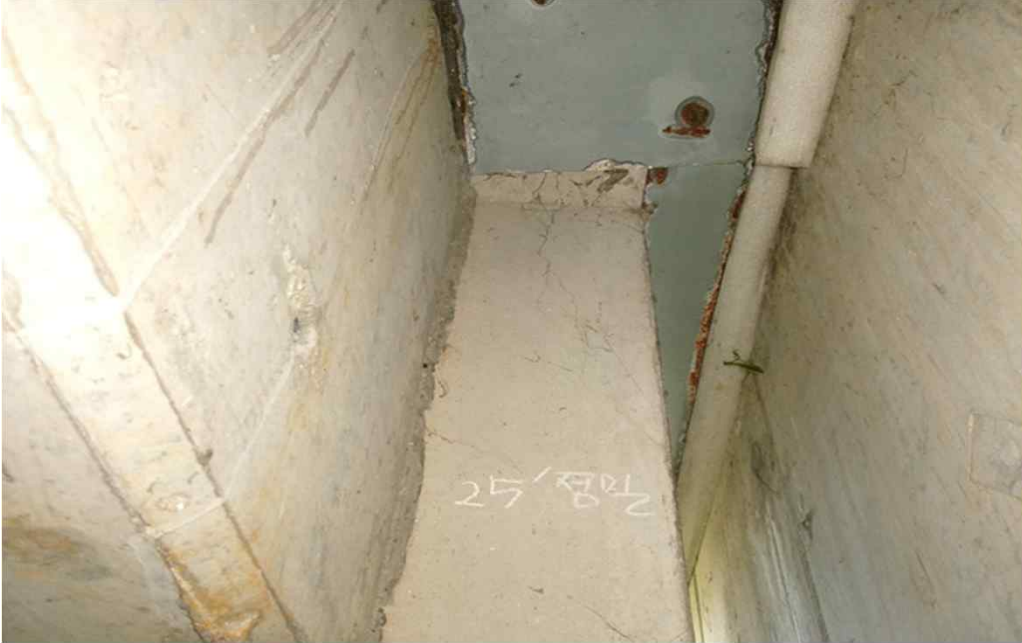
| 점검위치 | 상주 | 산하교(S11) | 사진번호 | #09 |

| 점검내용 | | 거더 파손 | | |

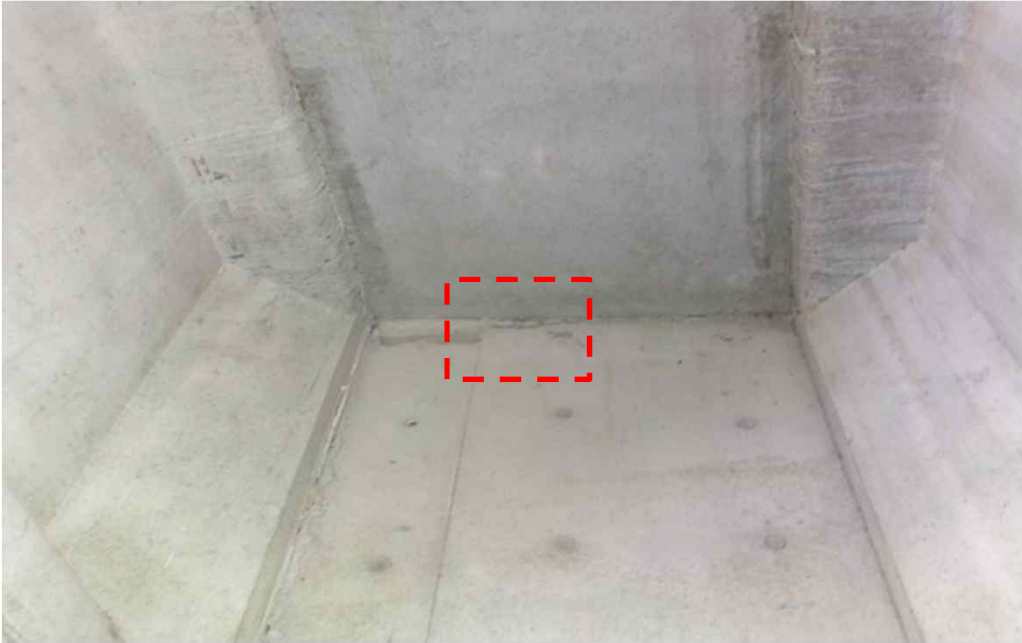
| 점검위치 | 상주 | 산하교(S6) | 사진번호 | #10 |

| 점검내용 | | 가로보 파손 | | |

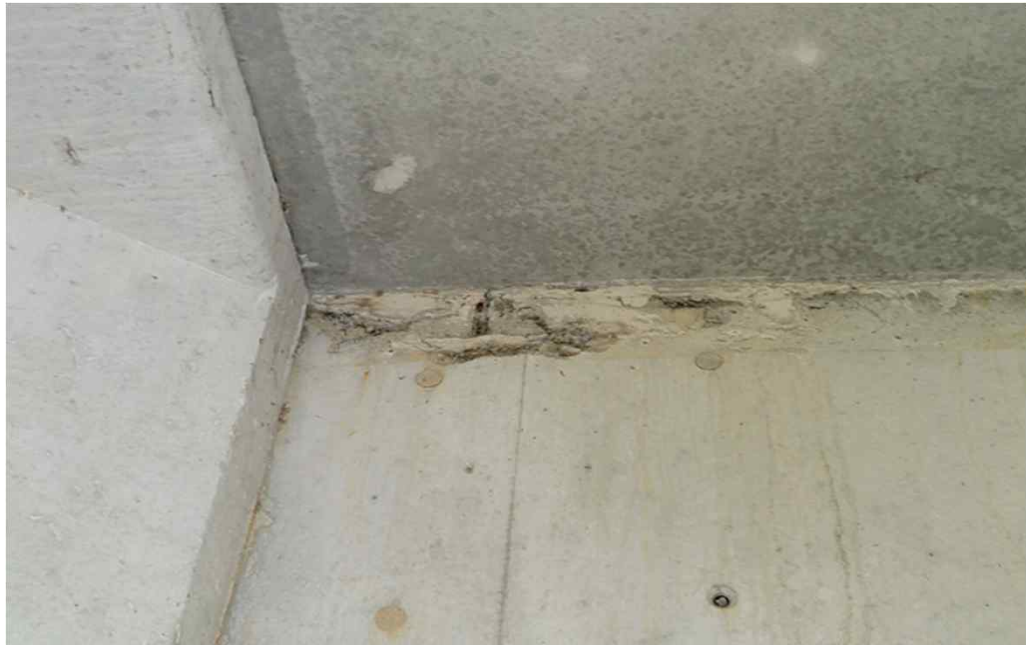
| 점검위치 | 상주 | 산하교(S6) | 사진번호 | #11 |

| 점검내용 | | 가로보 표면불량 및 철근노출 | | |

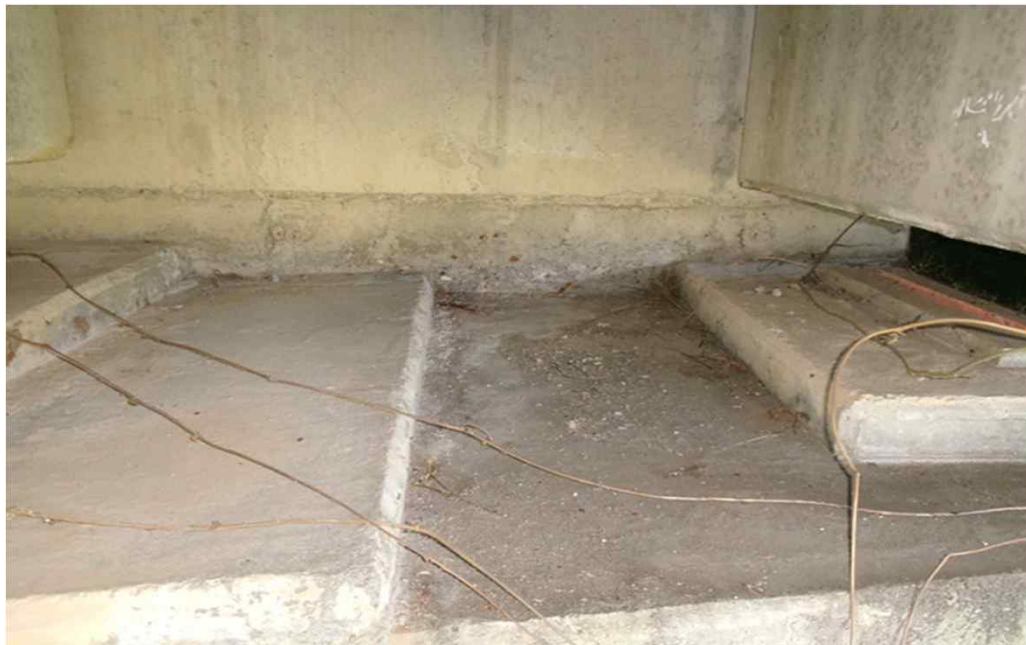
| 점검위치 | 상주 | 산하교(A1) | 사진번호 | #12 |

| 점검내용 | | 교대 체수 | | |

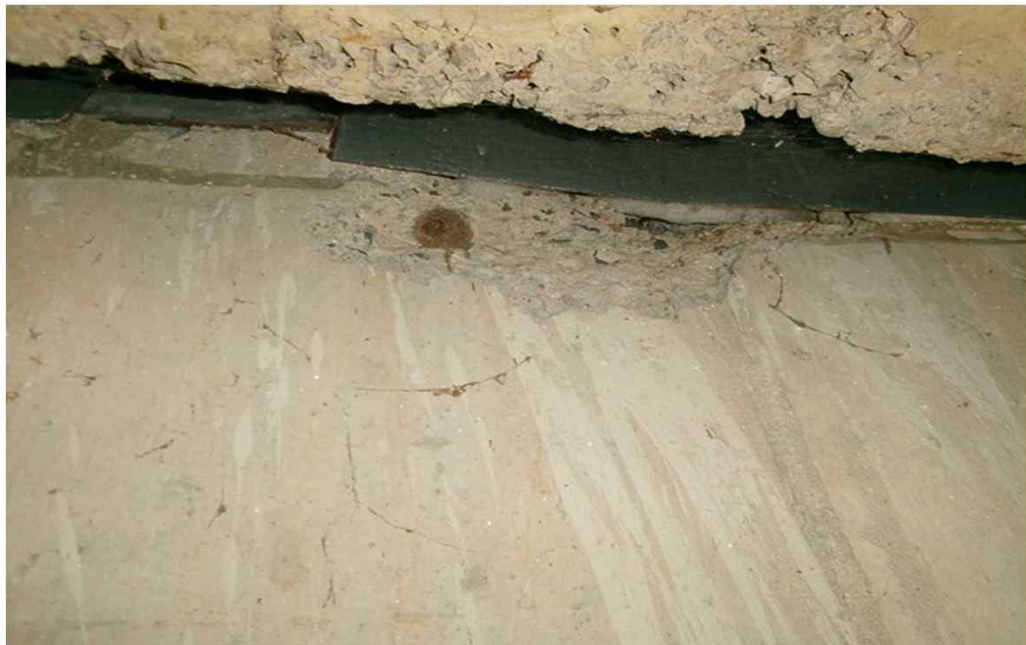
| 점검위치 | 상주 | 산하교(A1) | 사진번호 | #14 |

| 점검내용 | | 교대 파손 | | |

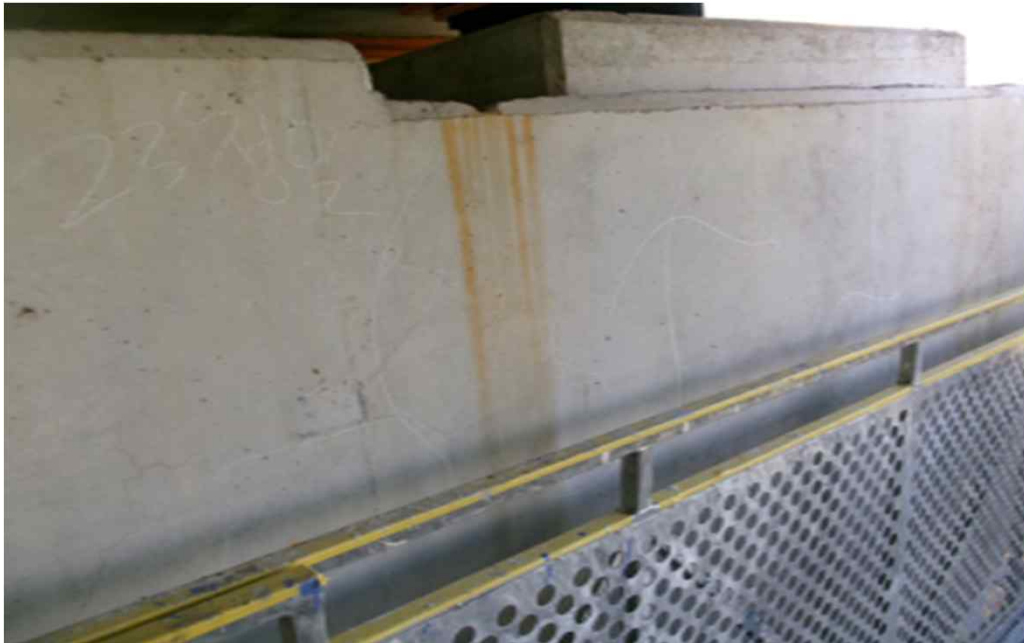
| 점검위치 | 상주 | 산하교(P3) | 사진번호 | #18 |

| 점검내용 | | 교각 망상균열 | | |

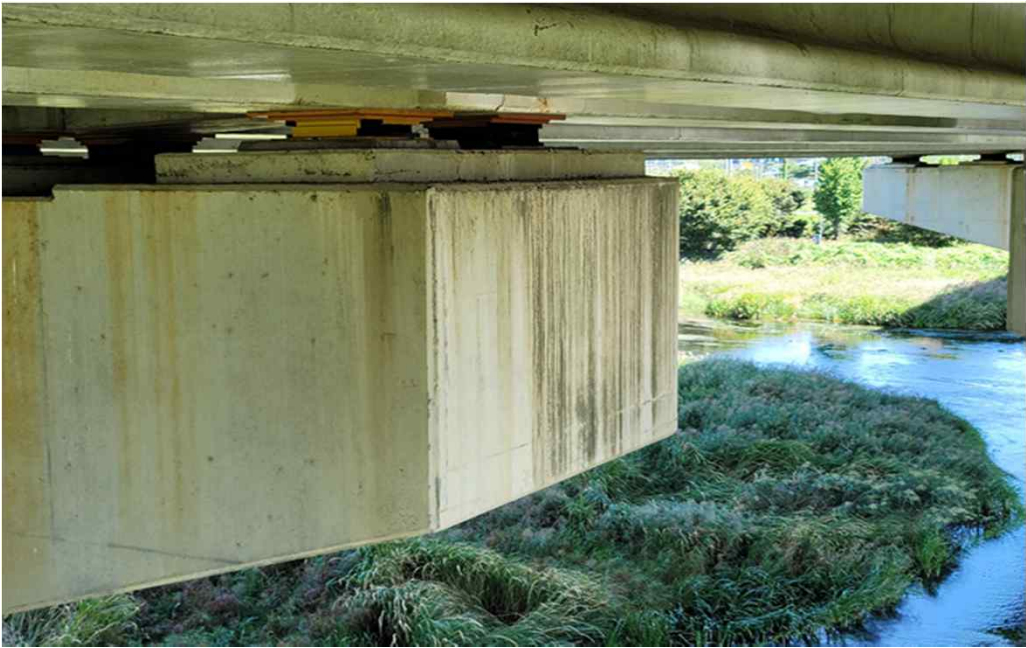
| 점검위치 | 상주 | 산하교(P3) | 사진번호 | #19 |

| 점검내용 | 교각 표면오염 | | | |

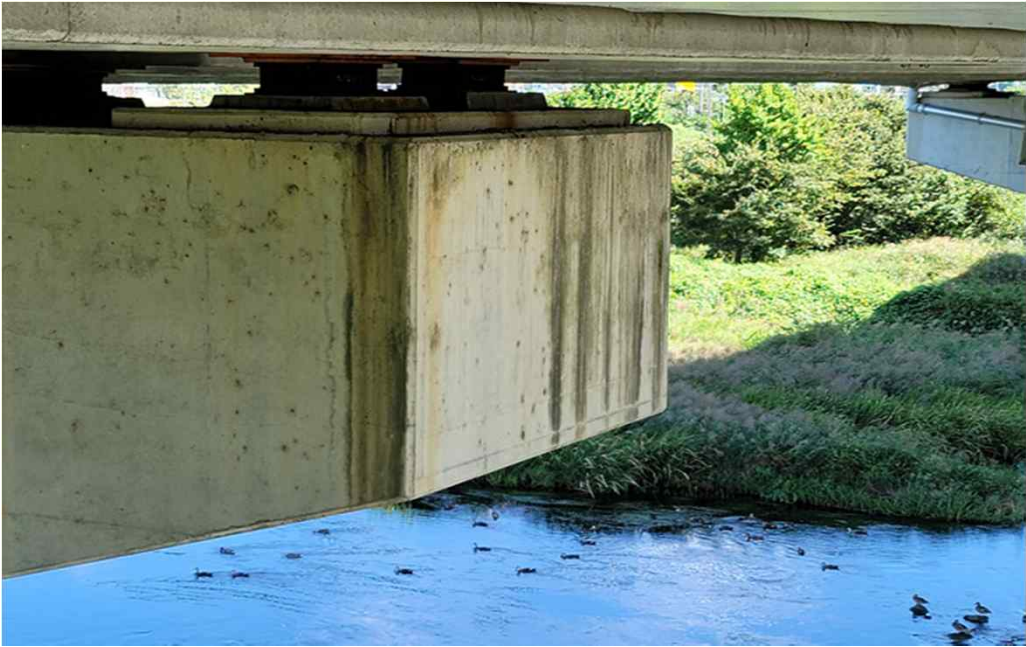
| 점검위치 | 상주 | 산하교(P4) | 사진번호 | #20 |

| 점검내용 | 교각 표면오염 | | | |

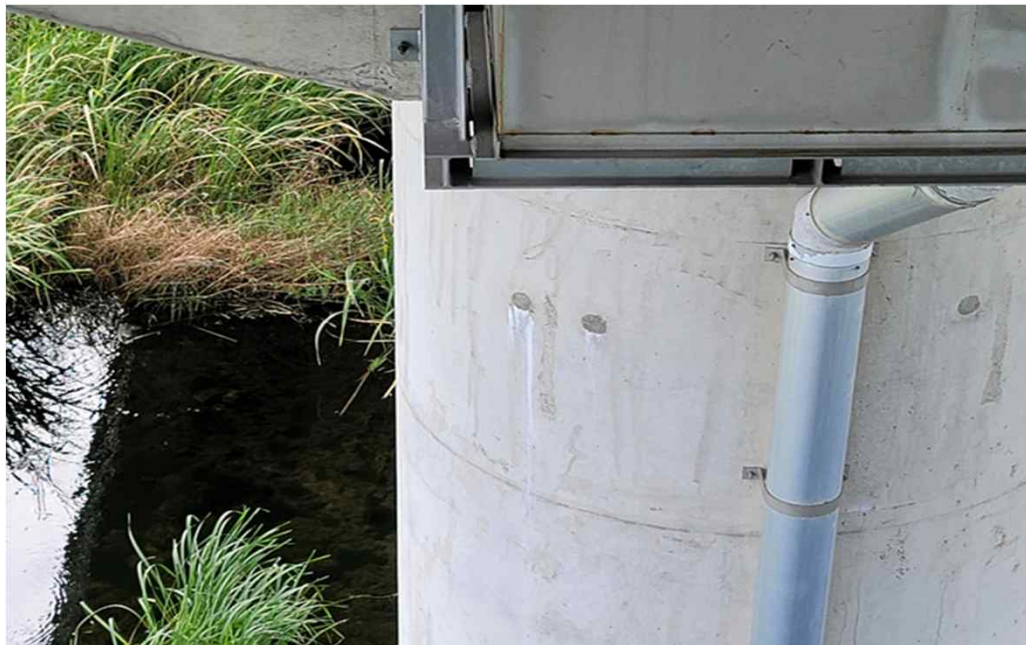
| 점검위치 | 상주 | 산하교(P5) | 사진번호 | #22 |

| 점검내용 | | 교각 백태 | | |

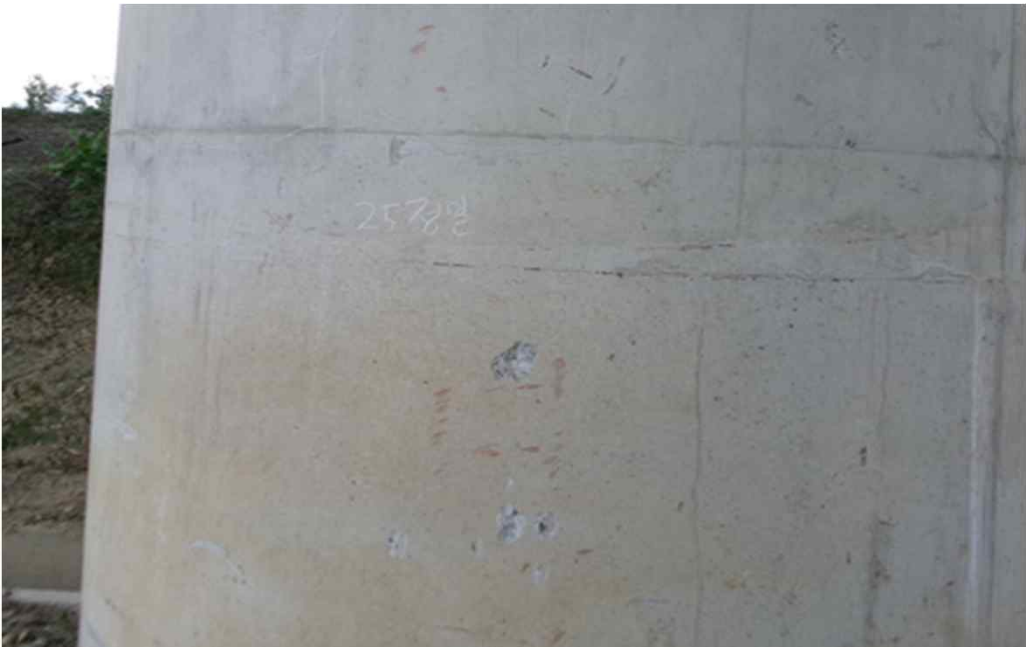
| 점검위치 | 상주 | 산하교(P10) | 사진번호 | #32 |

| 점검내용 | 교각 파손 | | | |

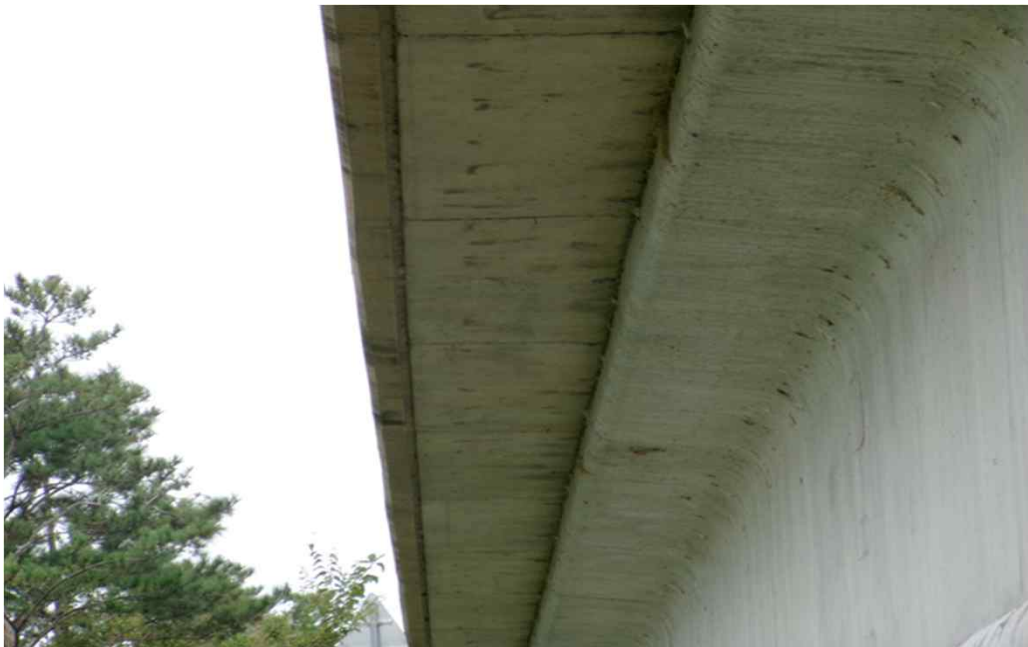
| 점검위치 | 영천 | 산하교(S1) | 사진번호 | #33 |

| 점검내용 | | 바닥판하면 백태 보수 | | |

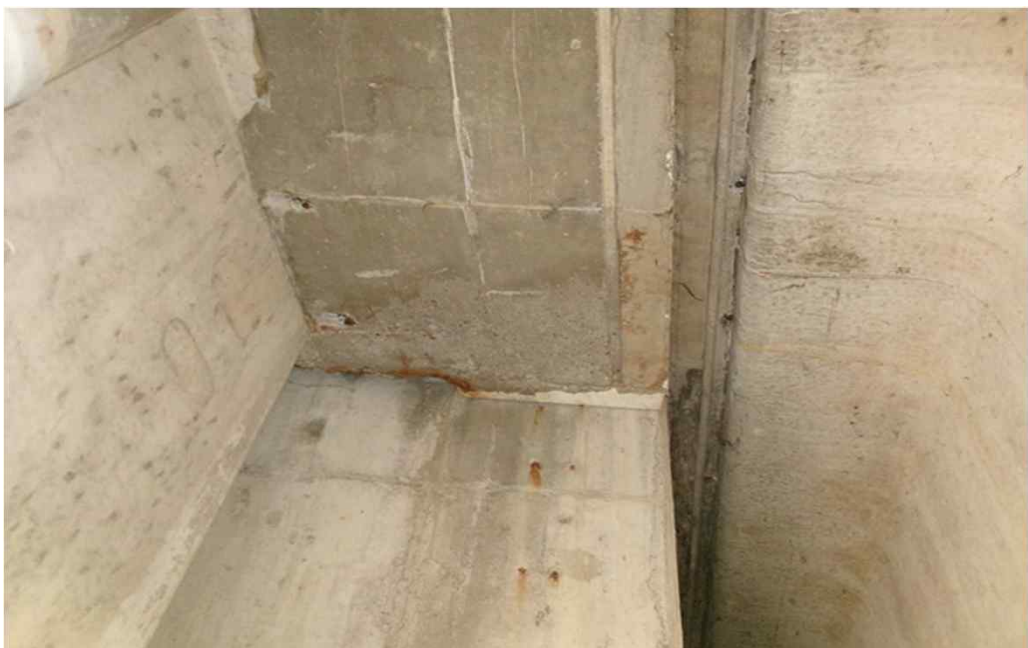
| 점검위치 | 영천 | 산하교(S1) | 사진번호 | #34 |

| 점검내용 | | 바닥판하면 층분리 | | |

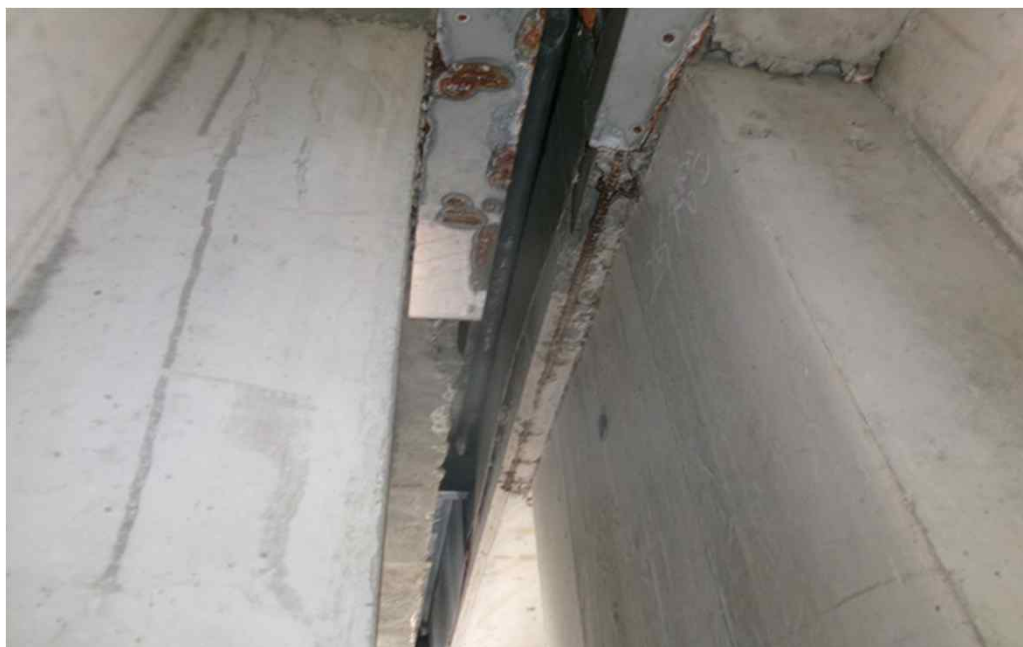
| 점검위치 | 영천 | 산하교(S8) | 사진번호 | #36 |

| 점검내용 | 바닥판하면 파손 및 철근노출 |

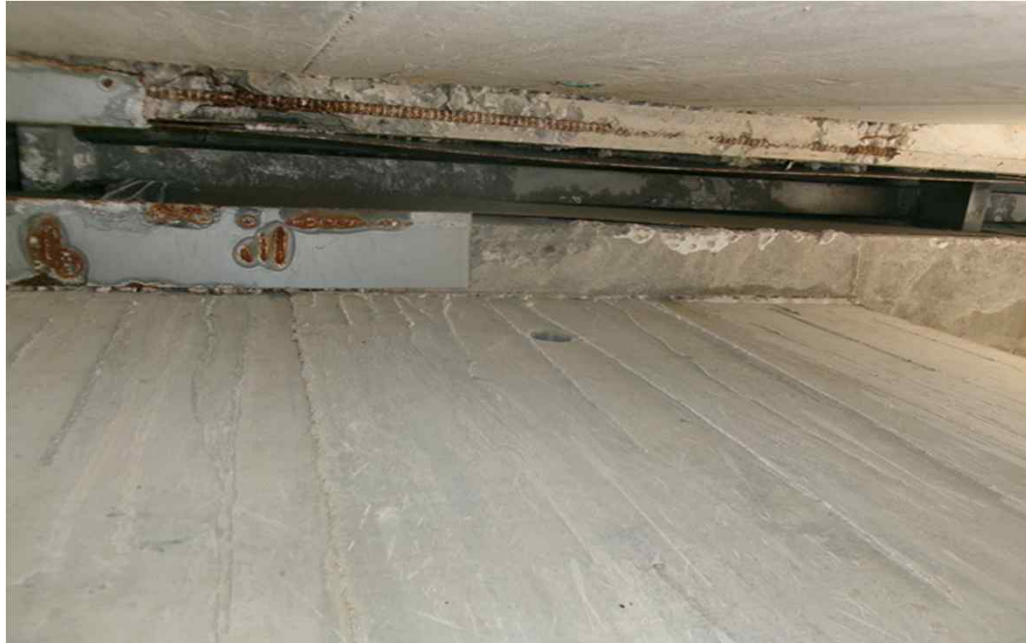
| 점검위치 | 영천 | 산하교(S9) | 사진번호 | #37 |

| 점검내용 | | 바닥판하면 파손 | | |

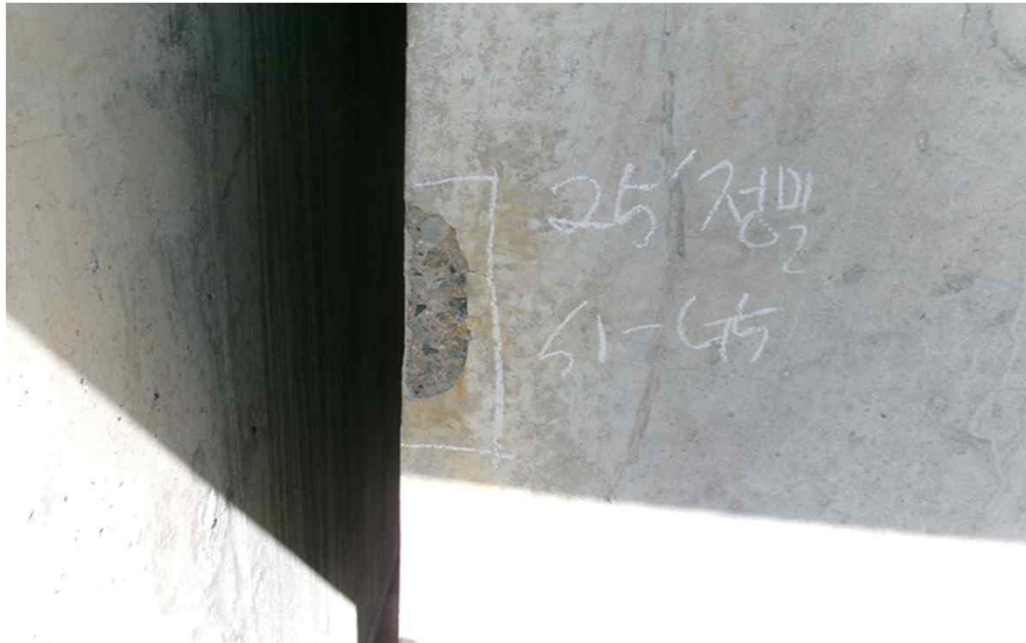
| 점검위치 | 영천 | 산하교(S1) | 사진번호 | #38 |

| 점검내용 | | 거더 파손 | | |

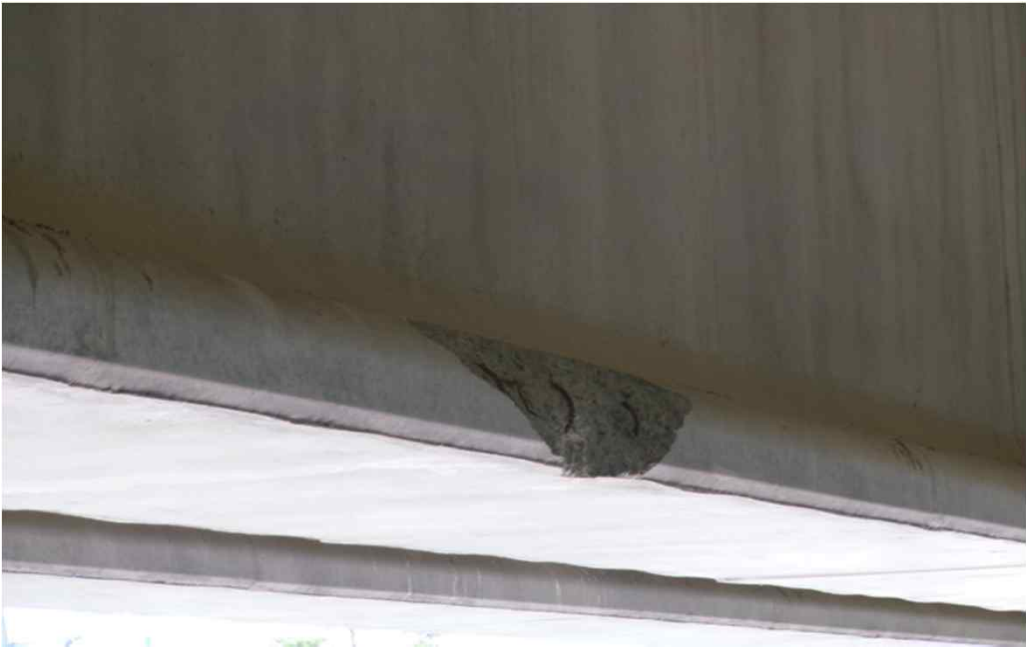
| 점검위치 | 영천 | 산하교(S11) | 사진번호 | #39 |

| 점검내용 | 거더 파손 및 철근노출 | | | |

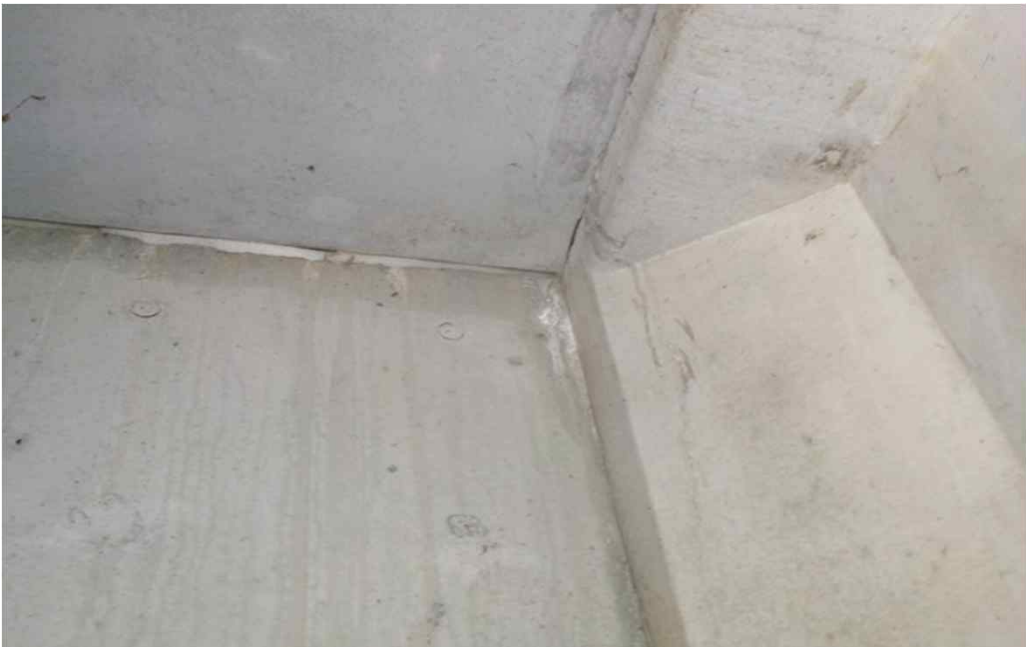
| 점검위치 | 영천 | 산하교(S8) | 사진번호 | #40 |

| 점검내용 | 가로보 백태 | | | |

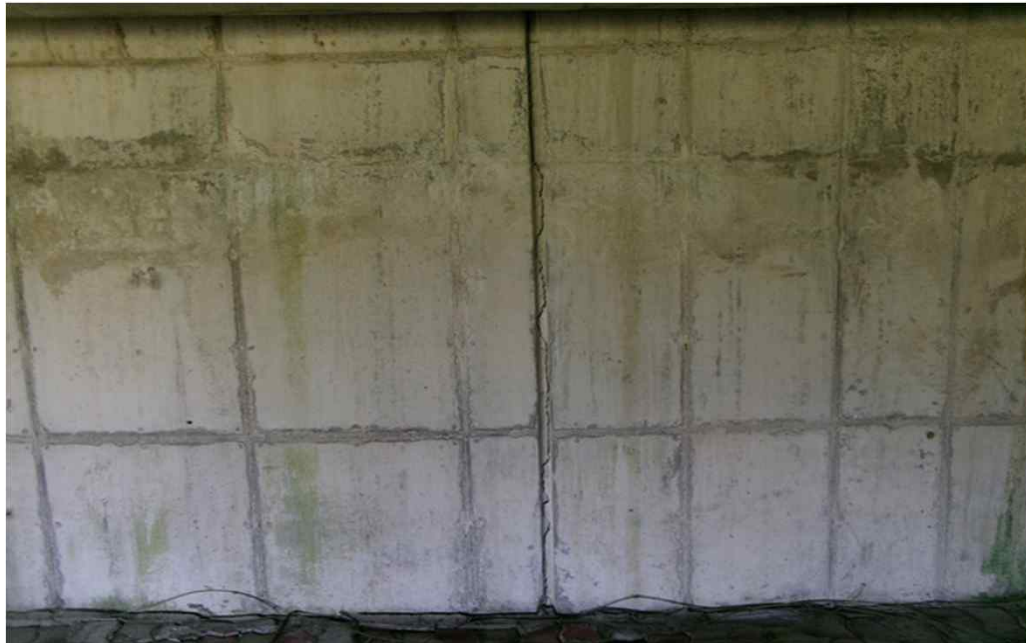
| 점검위치 | 영천 | 산하교(A1) | 사진번호 | #42 |

| 점검내용 | | 교대 이격 | | |

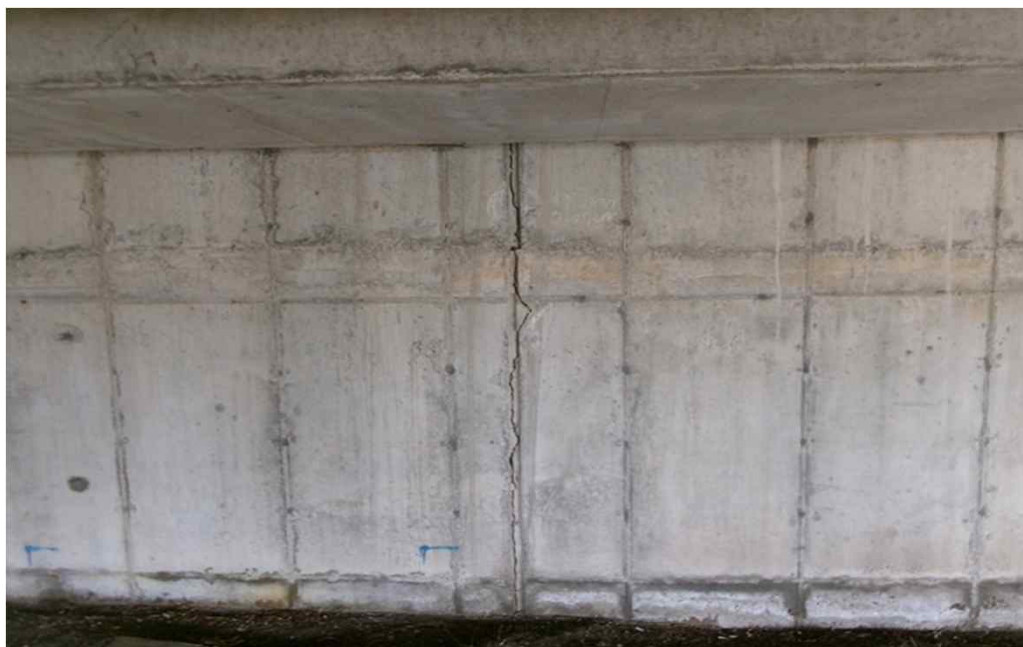
| 점검위치 | 영천 | 산하교(A2) | 사진번호 | #44 |

| 점검내용 | 교대 이격 |

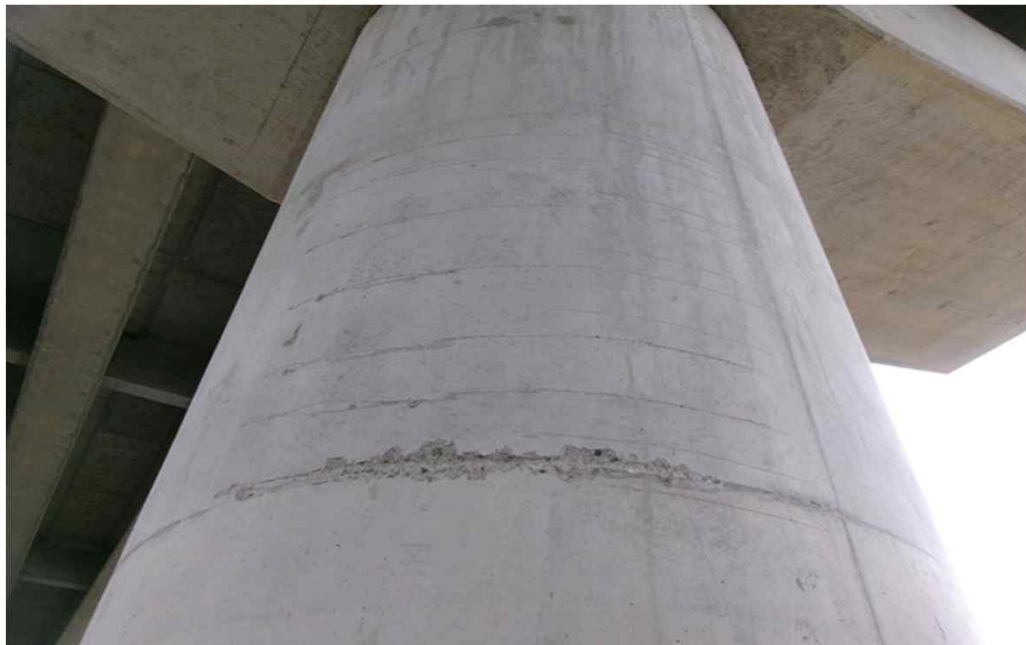
| 점검위치 | 영천 | 산하교(P6) | 사진번호 | #50 |

| 점검내용 | | 교각 균함 | | |

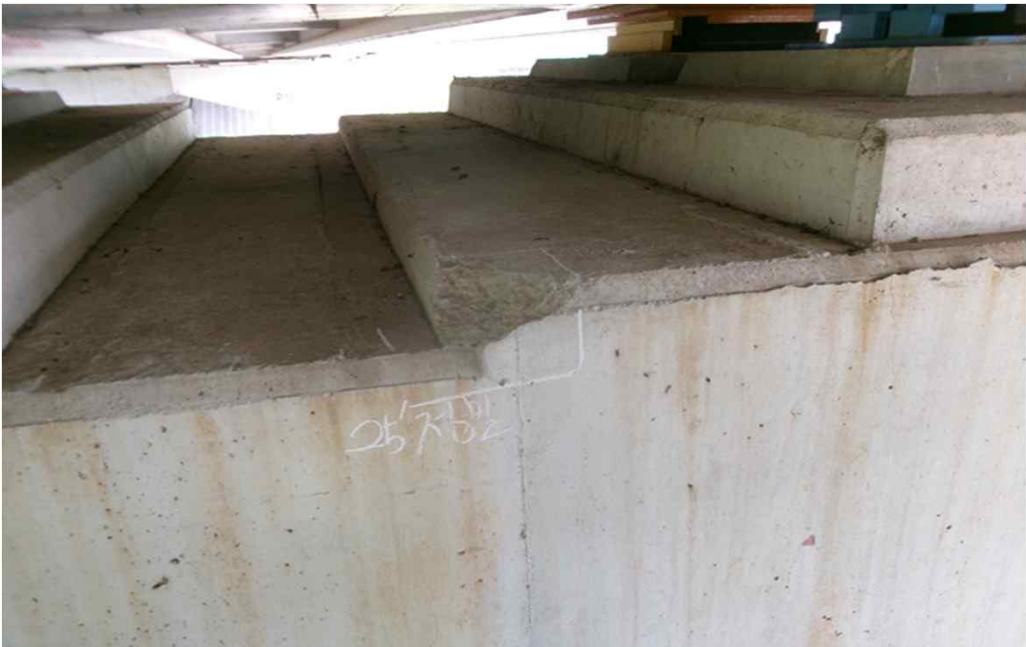
| 점검위치 | 영천 | 산하교(P9) | 사진번호 | #56 |

| 점검내용 | 교각 파손 | | | |

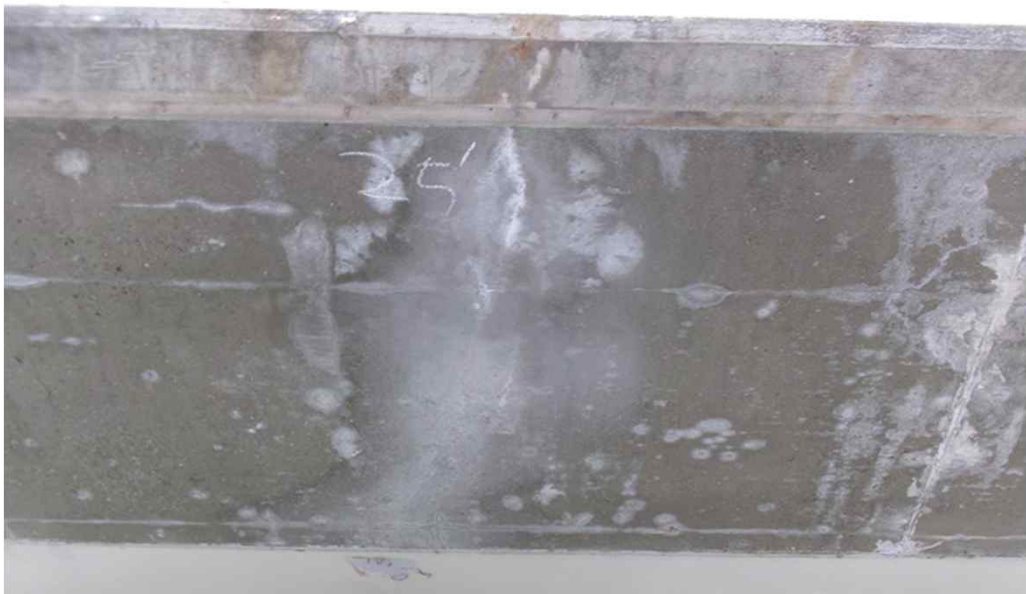
| 점검위치 | 상주 | 반정교(S5) | 사진번호 | #04 |

| No. | 위치 | | 점검 내용 | 사진번호 |
|---|---|---|---|---|
| 4 | 상주 | 반정교(S5) | 바닥판하면 균열부백태 | #04 |

| 점검내용 | | 바닥판하면 균열부백태 | | |

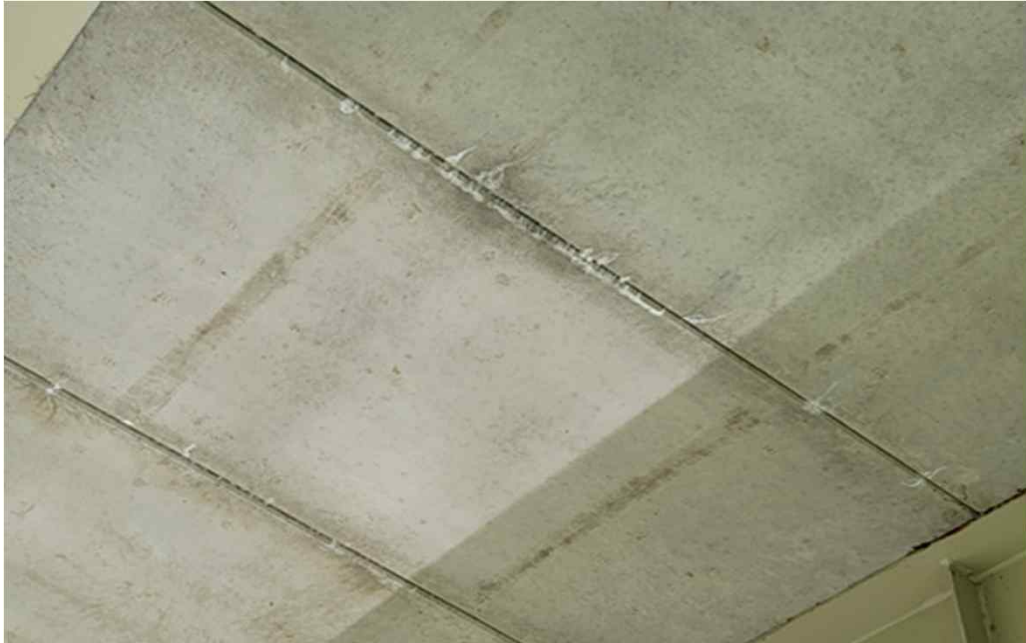
| 점검위치 | 상주 | 반정교(S5) | 사진번호 | #05 |

| 점검내용 | | 바닥판하면 데크플레이트 백태 | | |

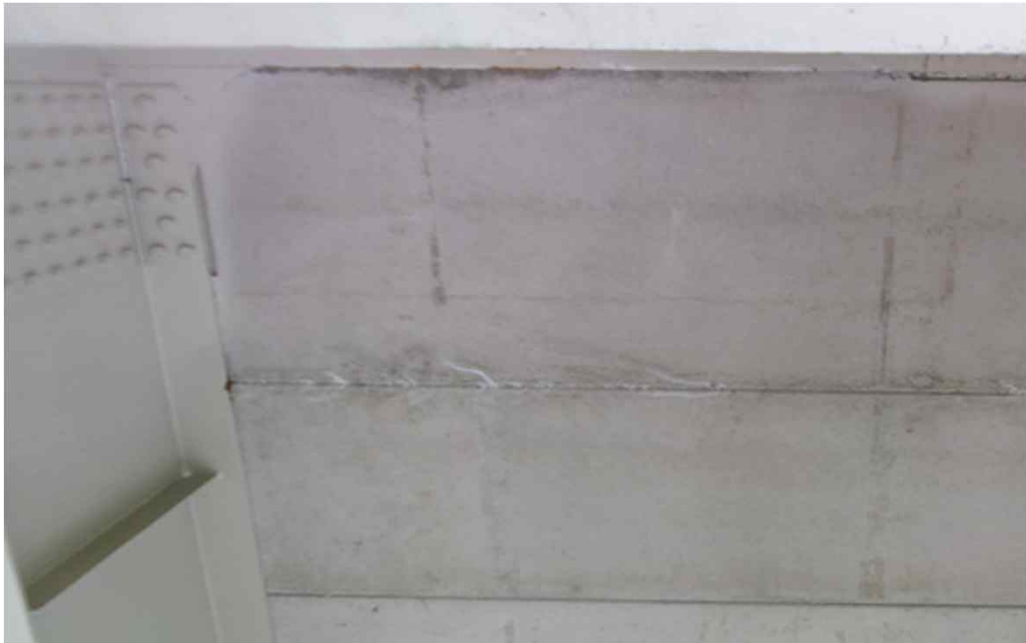
| 점검위치 | 상주 | 반정교(S5) | 사진번호 | #06 |

| 점검내용 | | 바닥판하면 백태 | | |

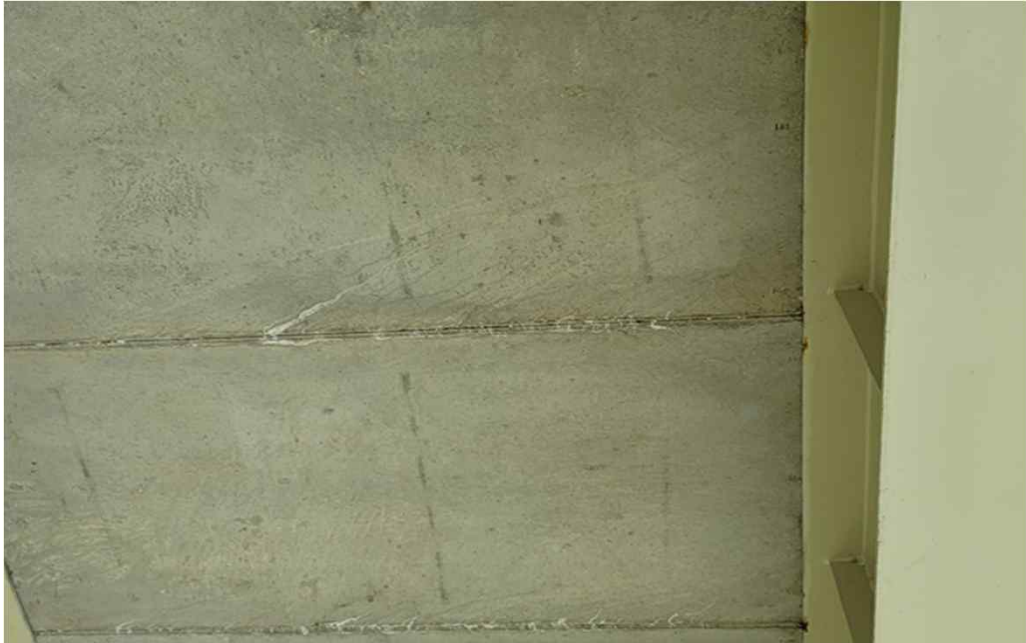
| 점검위치 | 상주 | 반정교(S6) | 사진번호 | #09 |

| 점검내용 | | 바닥판하면 데크플레이트 백태 | | |

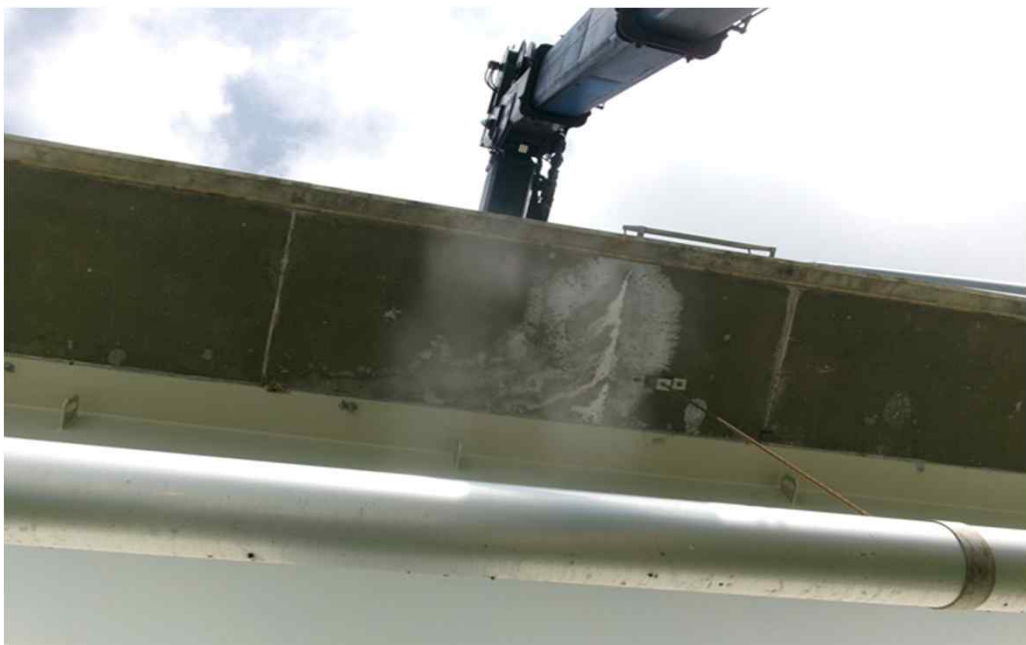
| 점검위치 | 상주 | 반정교(S6) | 사진번호 | #10 |

| 점검내용 | | 바닥판하면 백태 | | |

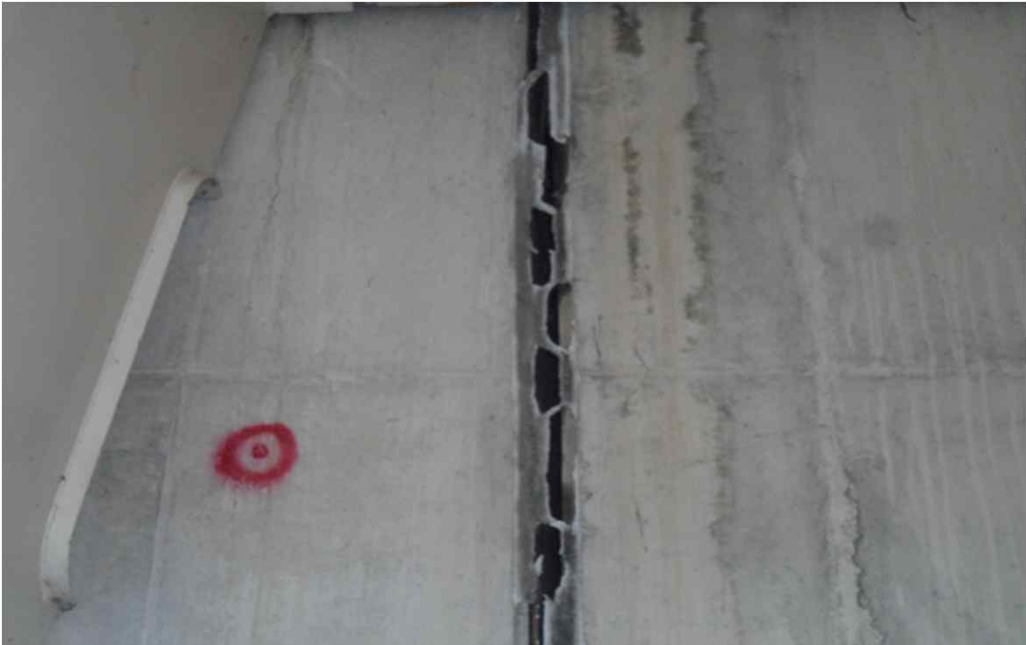
| 점검위치 | 상주 | 반정교(A1) | 사진번호 | #16 |

| 점검내용 | | 교대 실란트이격 | | |

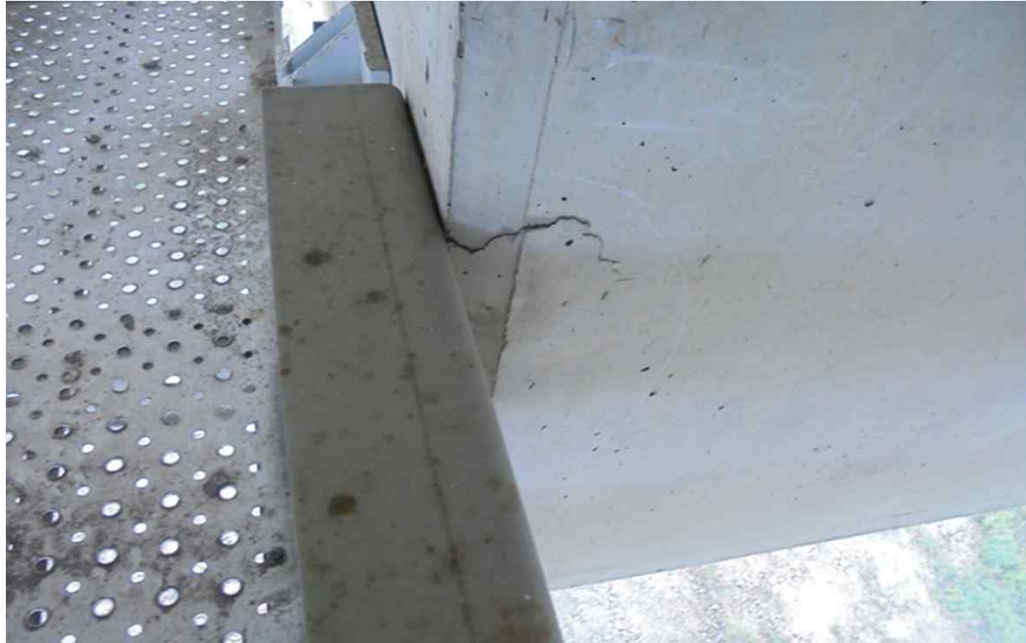
| 점검위치 | 상주 | 반정교(P1) | 사진번호 | #17 |

| 점검내용 | | 교각 박락 | | |

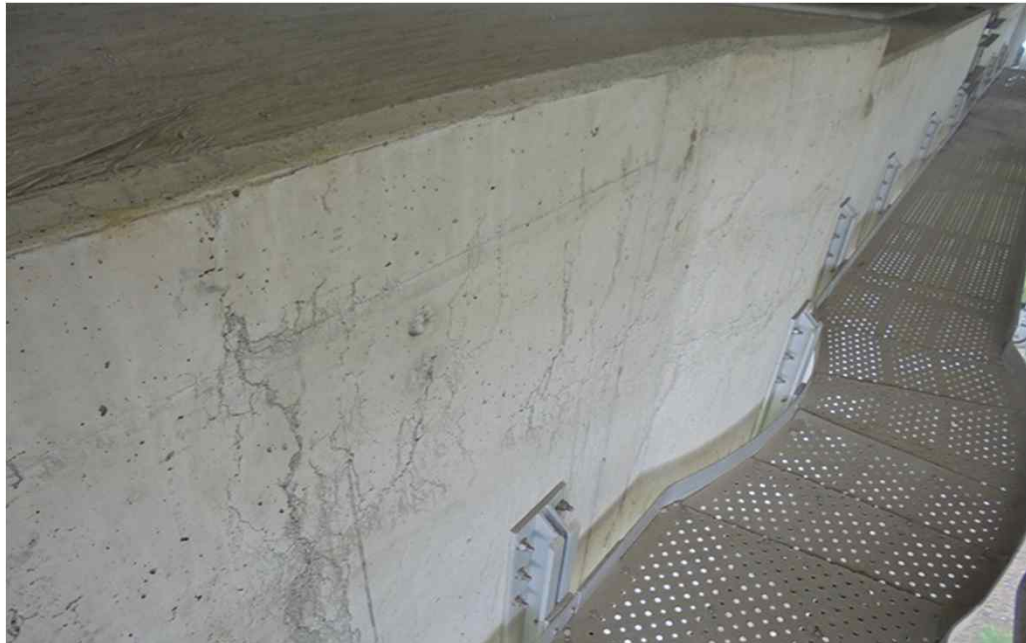
| 점검위치 | 상주 | 반정교(P1) | 사진번호 | #18 |

| 점검내용 | | 교각 재료분리 | | |
