## 도로교량 하자 목록(10공구)

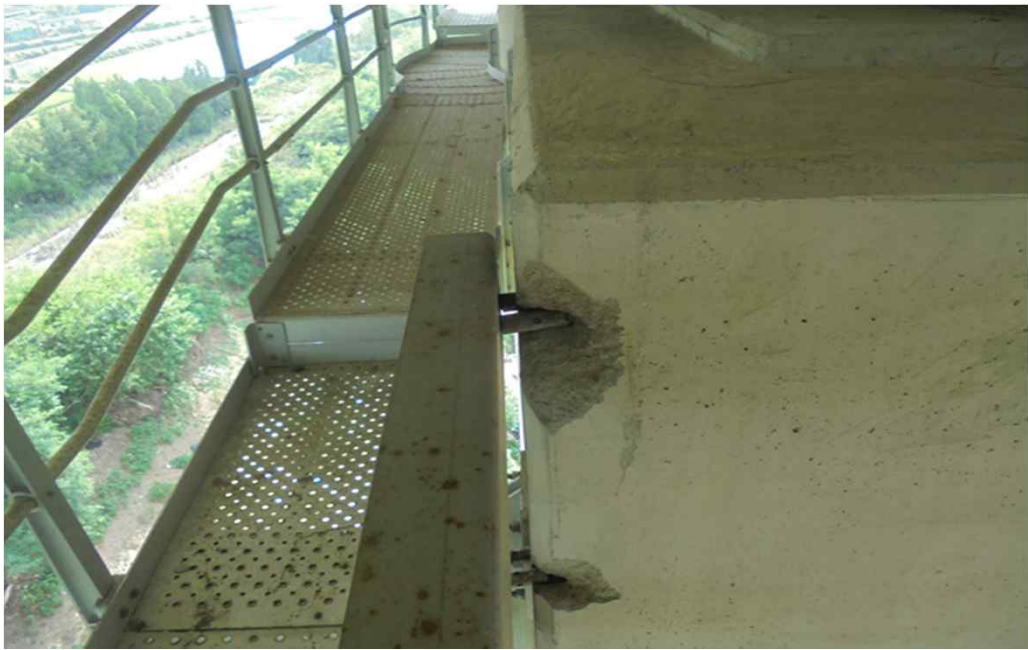
| 점검위치 | 상주 | 반정교(P3) | 사진번호 | #23 |

| 점검내용 | 교각 박락 | | | |

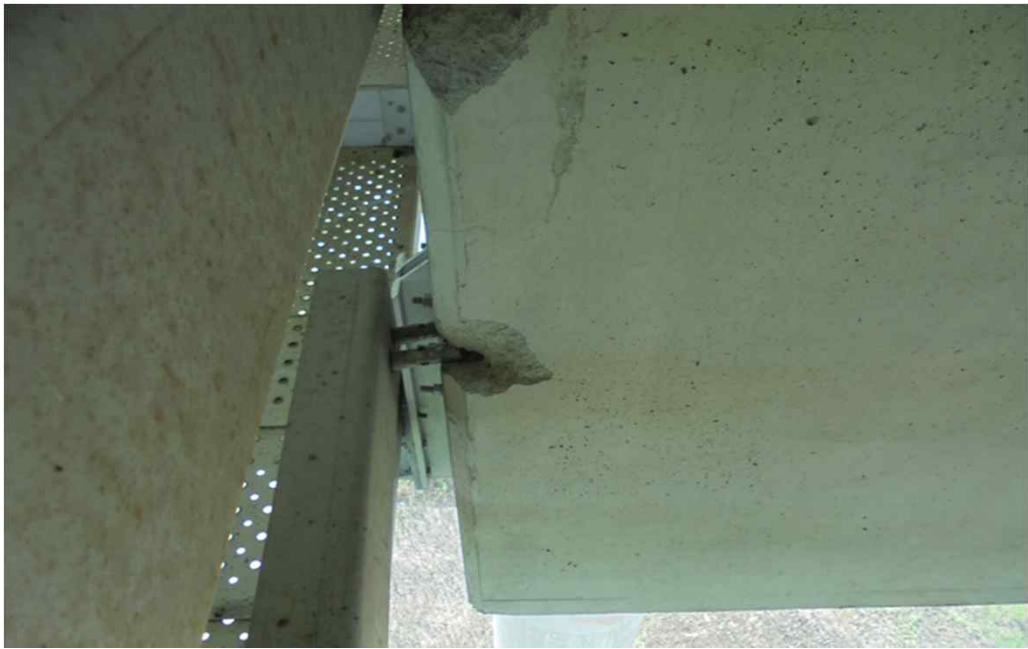
| 점검위치 | 상주 | 반정교(P3) | 사진번호 | #24 |

| 점검내용 | 교각 층분리 | | | |

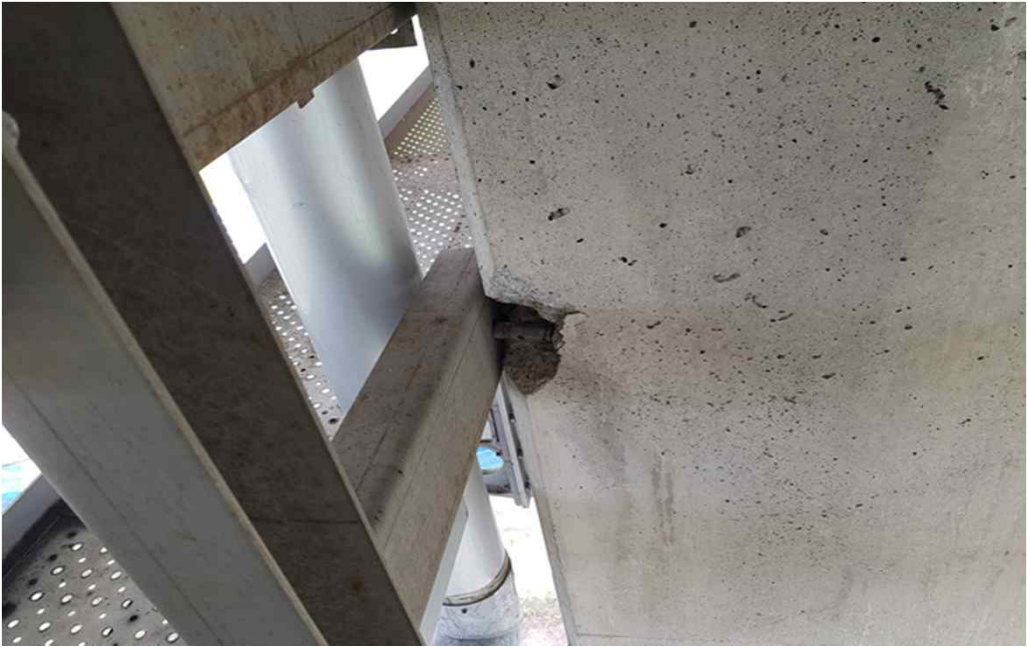
| 점검위치 | 상주 | 반정교(P4) | 사진번호 | #28 |

| 점검내용 | | 교각 파손 | | |

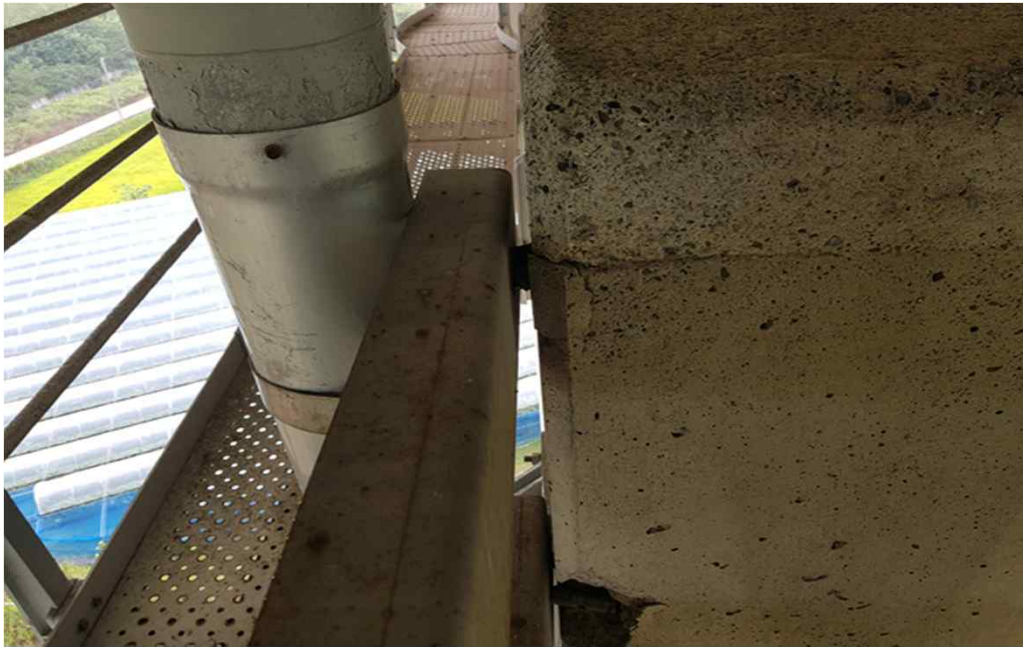
| 점검위치 | 상주 | 반정교(P4) | 사진번호 | #29 |

| 점검내용 | | 교각 박락 | | |

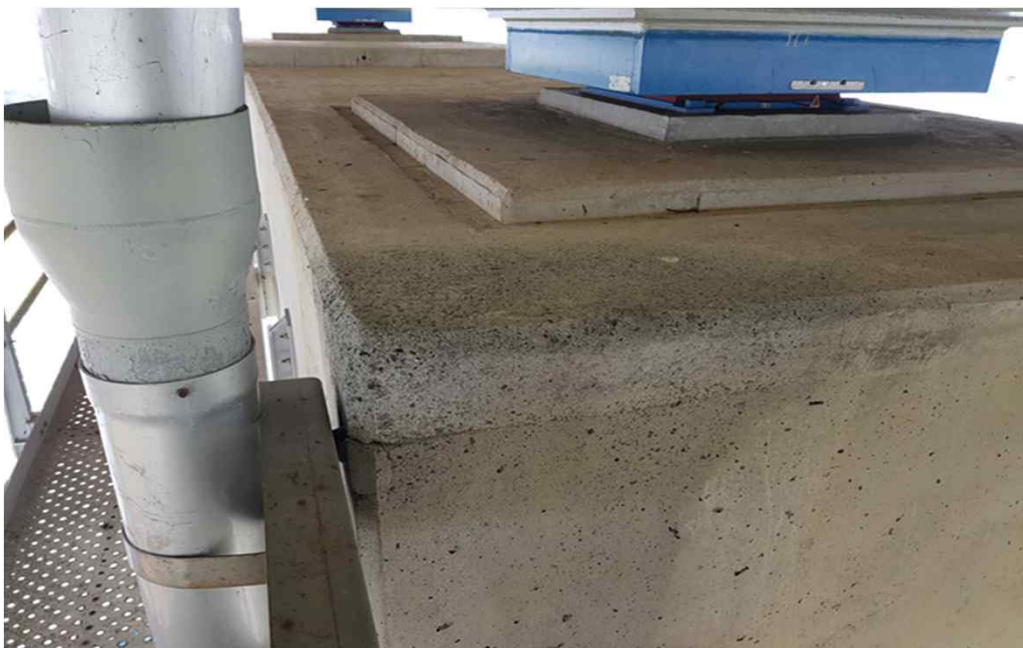
| 점검위치 | 상주 | 반정교(P4) | 사진번호 | #30 |

| 점검내용 | | 교각 표면열화 | | |

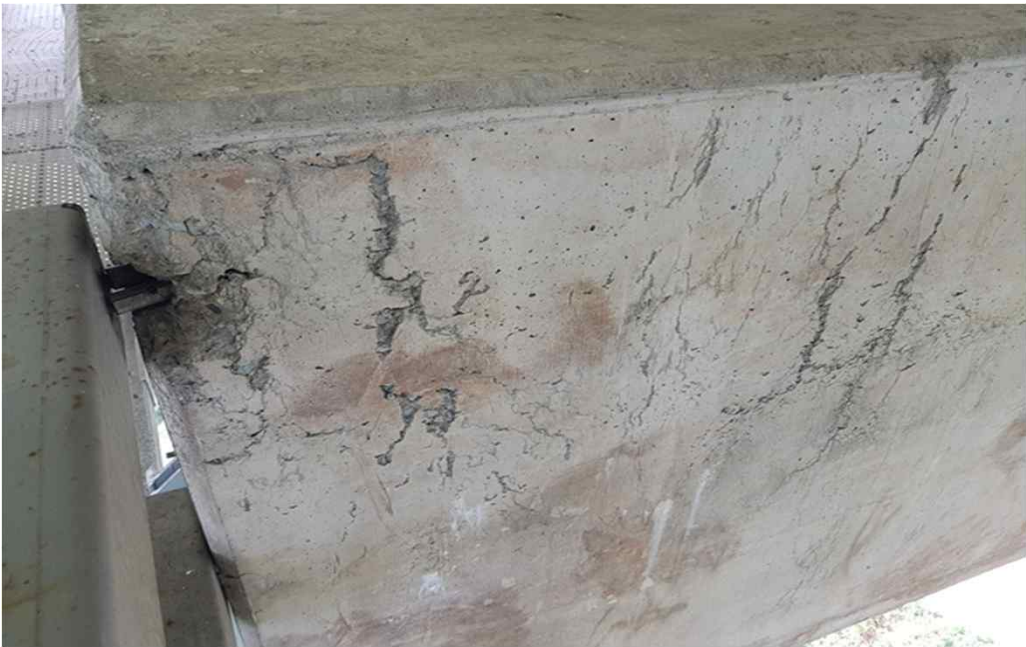
| 점검위치 | 상주 | 반정교(P5) | 사진번호 | #32 | |

| 점검내용 | 교각 재료분리 | | | | |

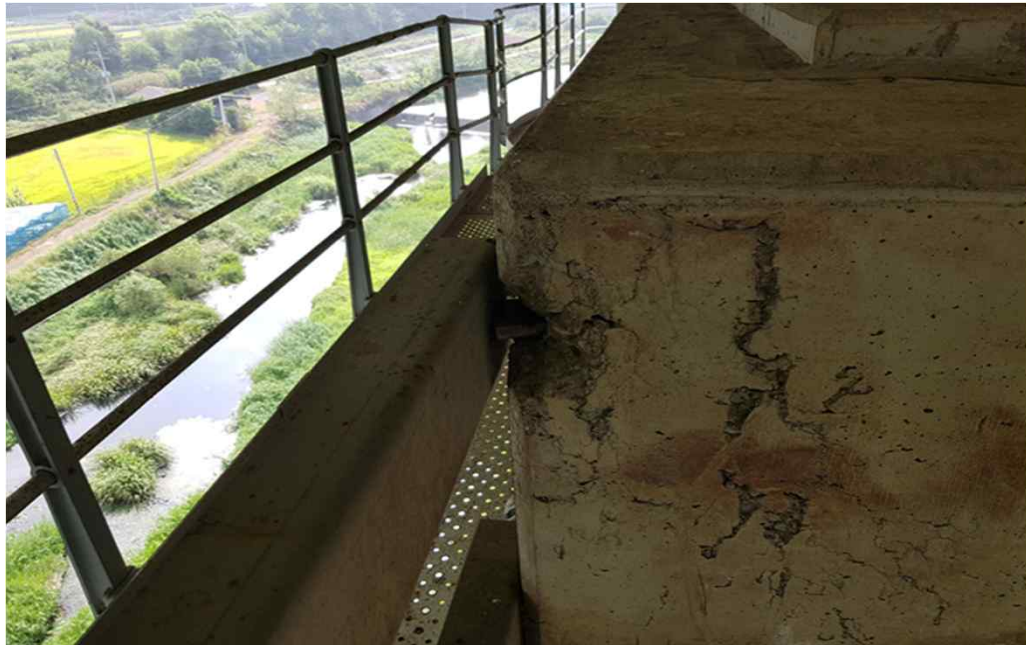
| 점검위치 | 상주 | 반정교(P5) | 사진번호 | #33 |

| 점검내용 | | 교각 파손 | | |

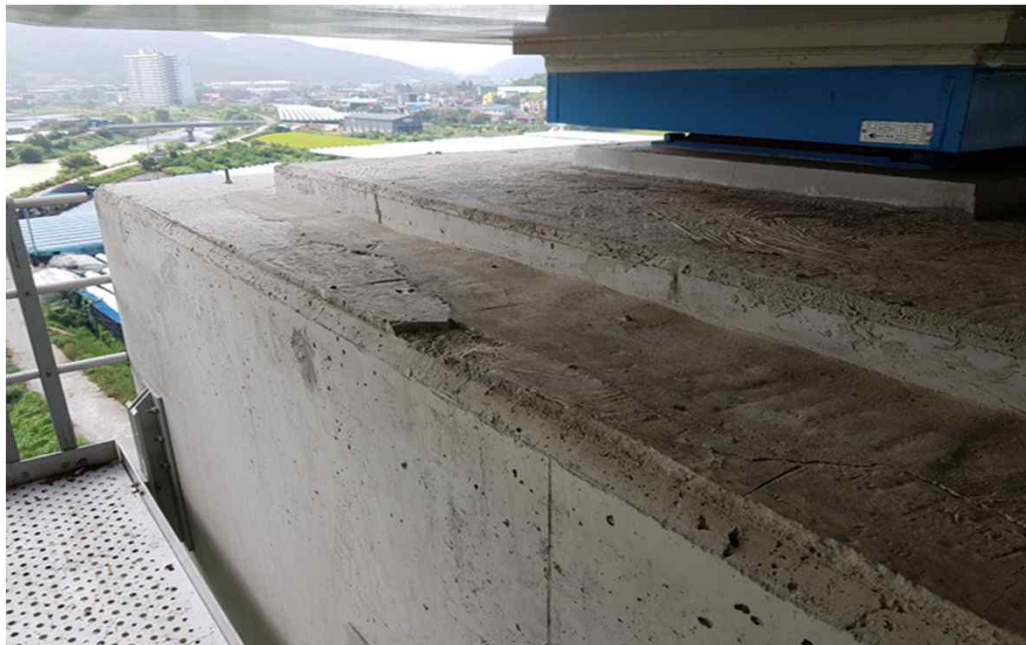
| 점검위치 | 상주 | 반정교(P5) | 사진번호 | #34 |

| 점검내용 | | 교각 박락 | | |

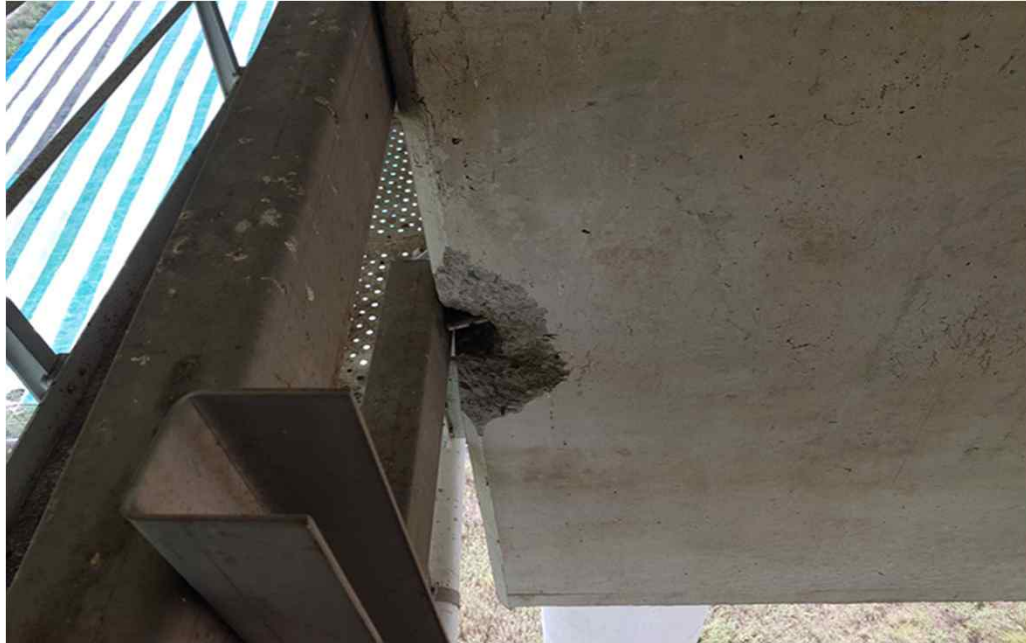
| 점검위치 | 상주 | 반정교(P6) | 사진번호 | #37 |

| 점검내용 | | 교각 파손 | | |

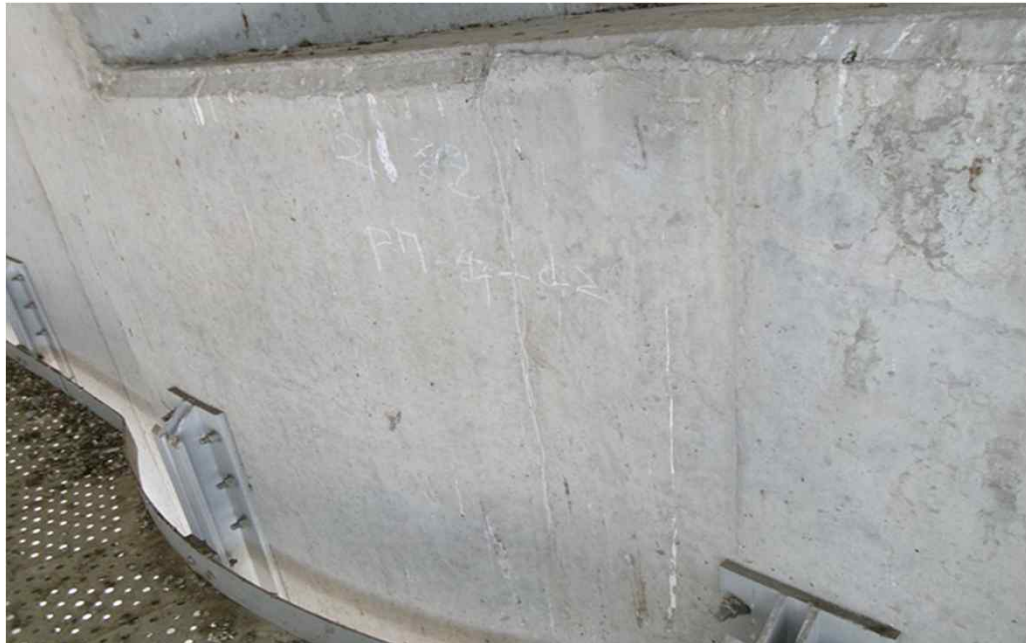
| 점검위치 | 상주 | 반정교(P7) | 사진번호 | #38 |

| No. | 위치 | | 점검 내용 | 사진번호 |
|---|---|---|---|---|
| 38 | 상주 | 반정교(P7) | 교각 균열(cw=0.3mm미만) | #38 |

| 점검내용 | | 교각 균열(cw=0.3mm미만) | | |

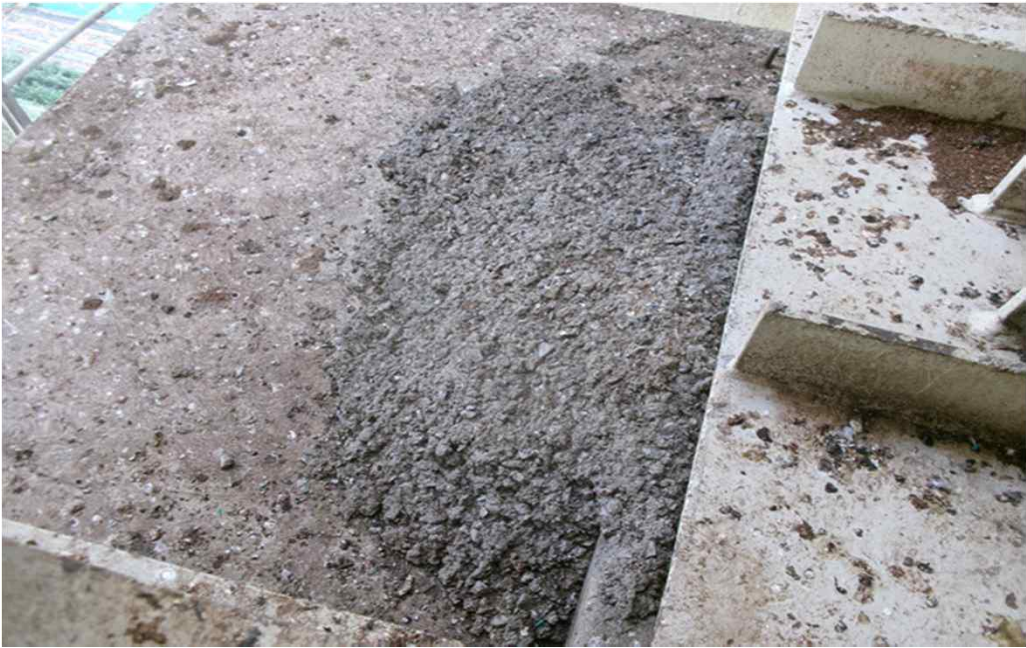
| 점검위치 | 영천 | 반정교(P7) | 사진번호 | #39 |

| 점검내용 | 교각 폐콘크리트퇴적 | | | |

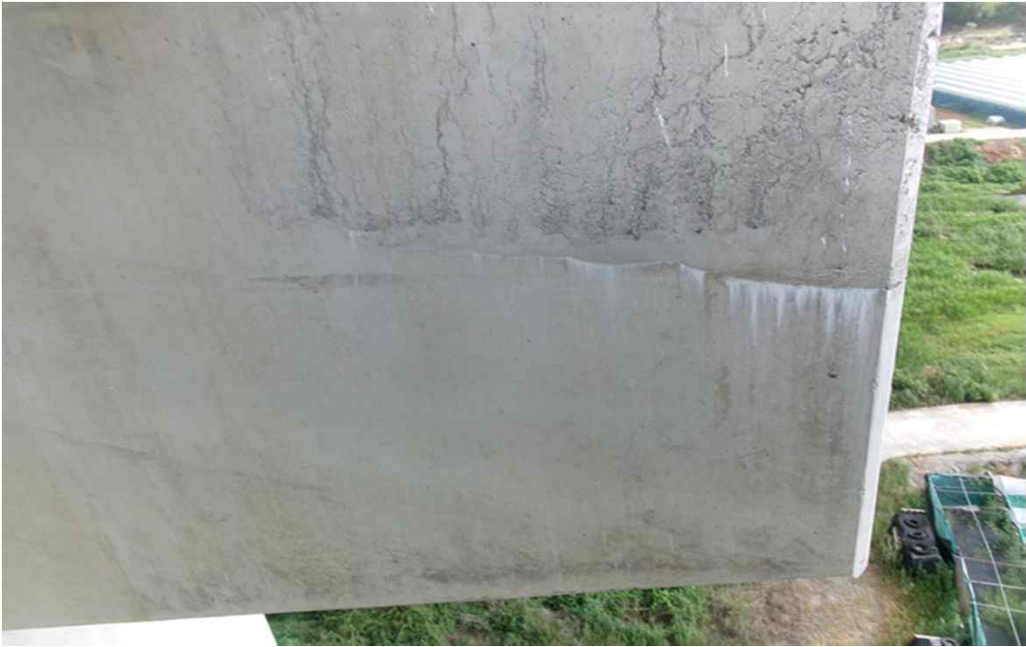
| 점검위치 | 상주 | 반정교(P7) | 사진번호 | #40 |

| 점검내용 | 교각 백태 | | | |

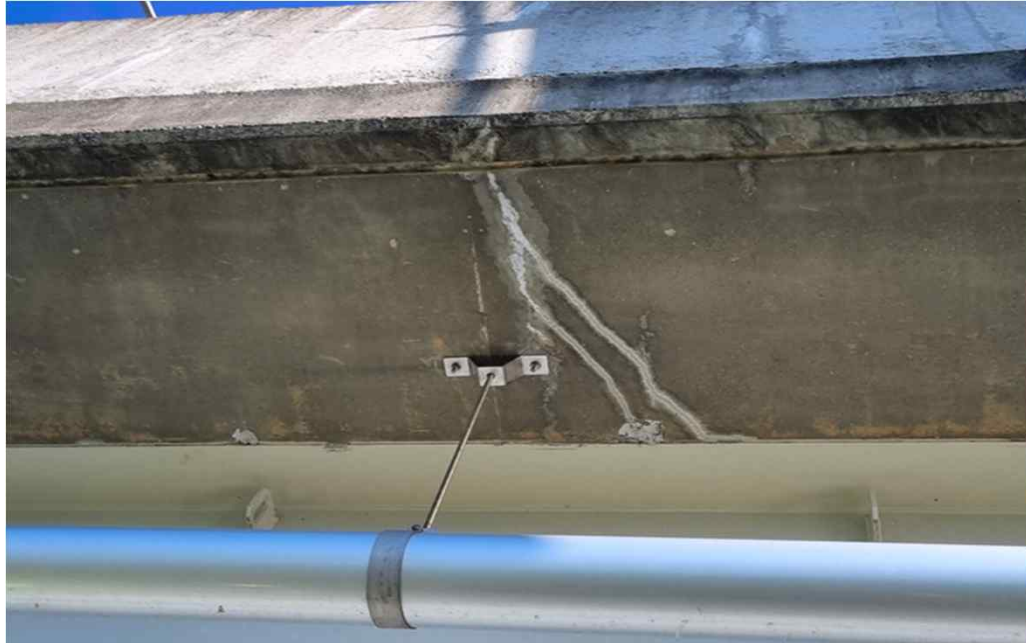
| 점검위치 | 영천 | 반정교(S6) | 사진번호 | #45 |

| No. | 위치 | | 점검 내용 | 사진번호 |
|---|---|---|---|---|
| 45 | 영천 | 반정교(S6) | 바닥판하면 균열부백태 | #45 |

| 점검내용 | | 바닥판하면 균열부백태 | | |

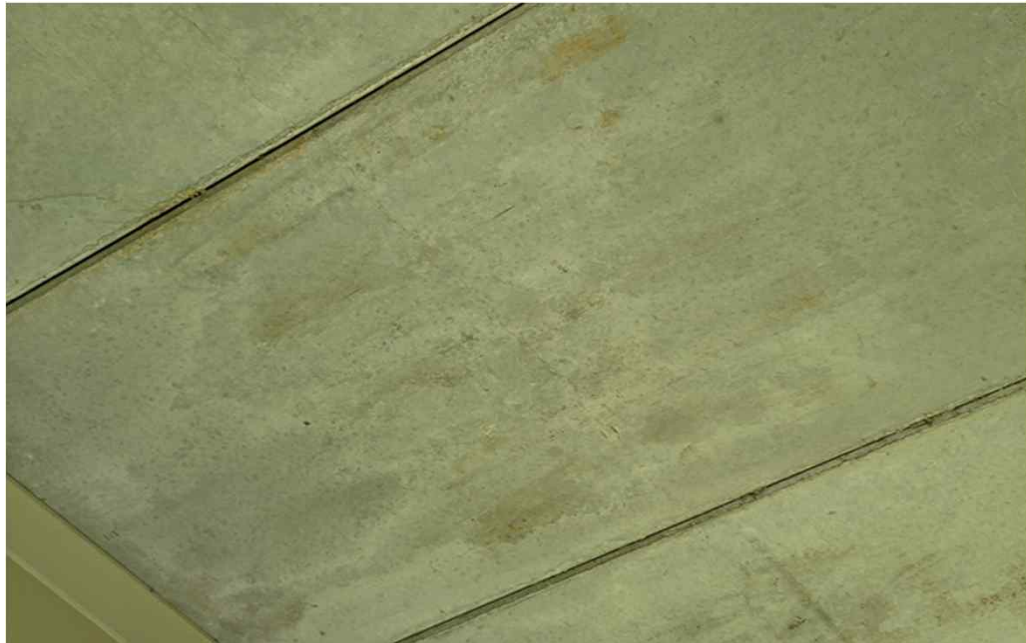
| 점검위치 | 영천 | 반정교(S6) | 사진번호 | #46 |

| No. | 위치 | | 점검 내용 | 사진번호 |
|---|---|---|---|---|
| 46 | 영천 | 반정교(S6) | 바닥판하면 데크플레이트 균열(cw=0.3mm미만) | #46 |

| 점검내용 | | 바닥판하면 데크플레이트 균열(cw=0.3mm미만) | | |

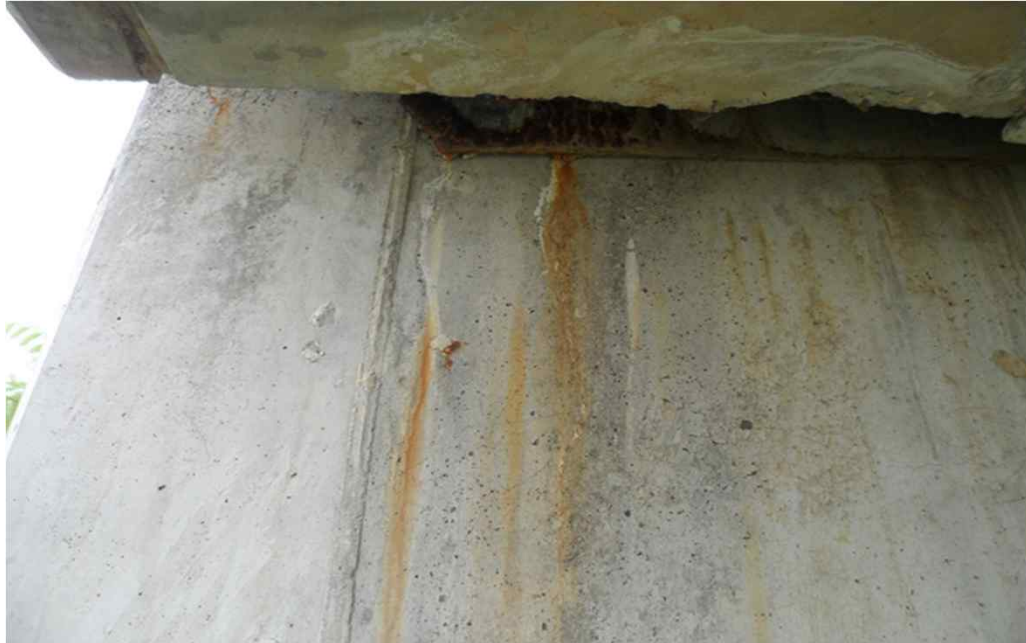
| 점검위치 | 영천 | 반정교(A1) | 사진번호 | #49 |

| 점검내용 | | 교대 백태 | | |

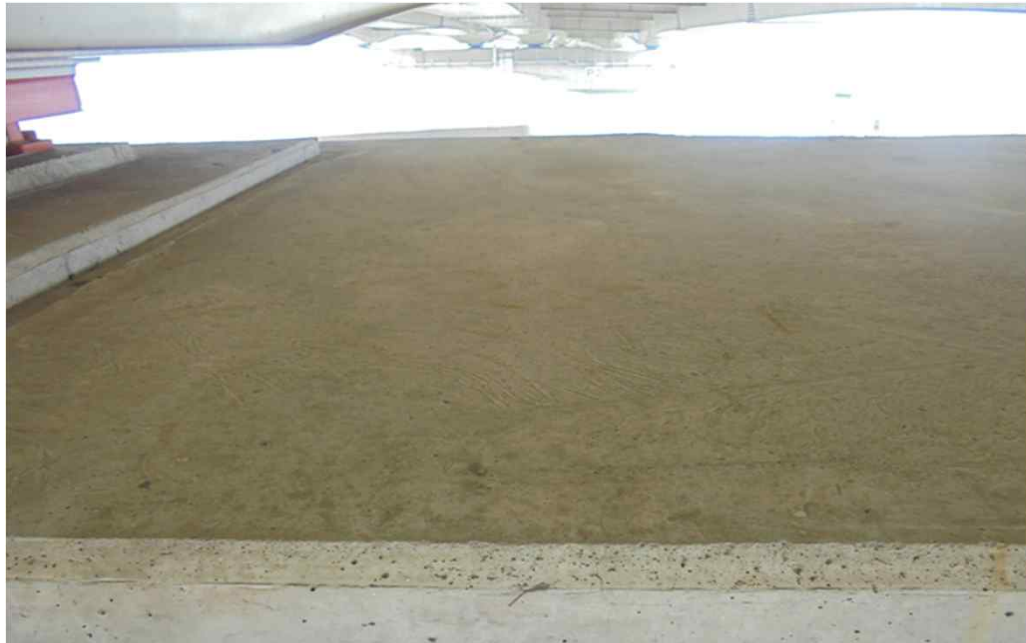
| 점검위치 | 영천 | 반정교(P1) | 사진번호 | #50 |

| No. | 위치 | | 점검 내용 | 사진번호 |
|---|---|---|---|---|
| 50 | 영천 | 반정교(P1) | 교각 균열(cw=0.3mm미만) | #50 |

| 점검내용 | | 교각 균열(cw=0.3mm미만) | | |

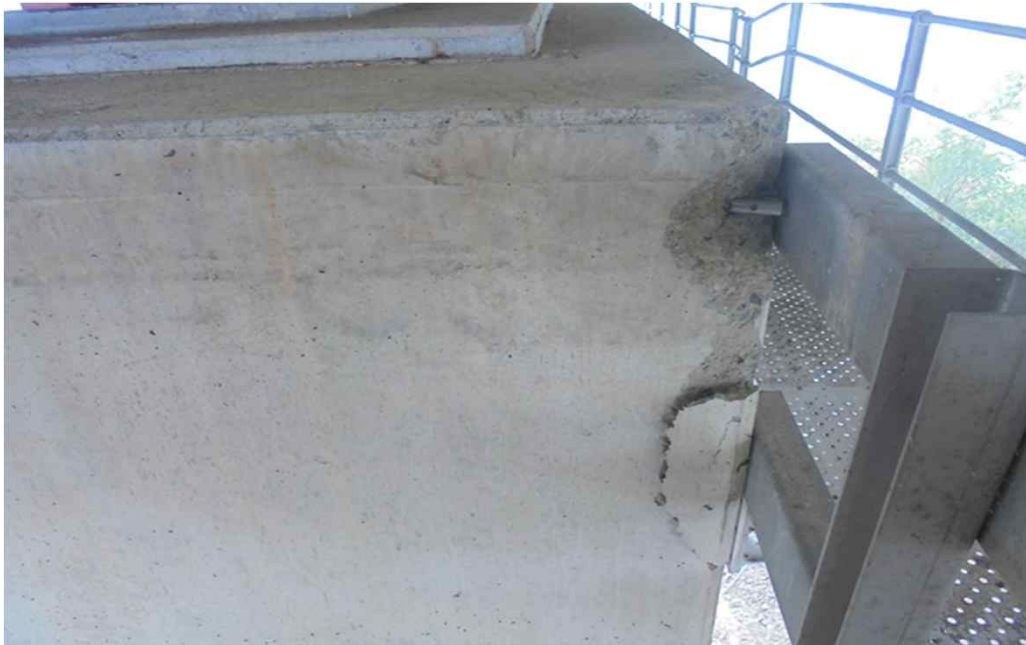
| 점검위치 | 영천 | 반정교(P1) | 사진번호 | #51 |

| 점검내용 | | 교각 박락 | | |

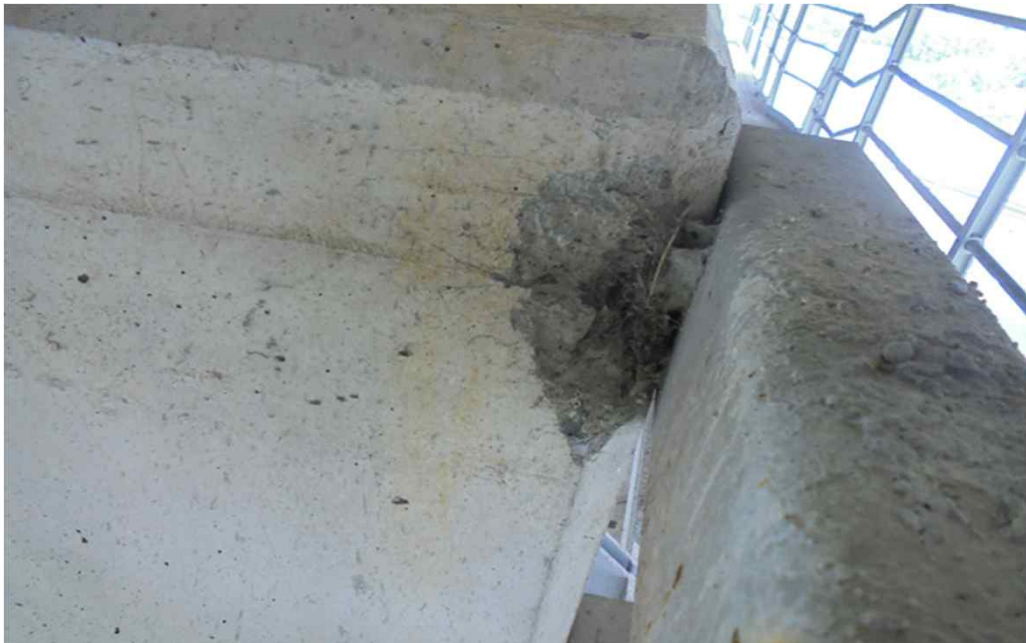
| 점검위치 | 영천 | 반정교(P2) | 사진번호 | #52 |

| 점검내용 | | 교각 파손 | | |

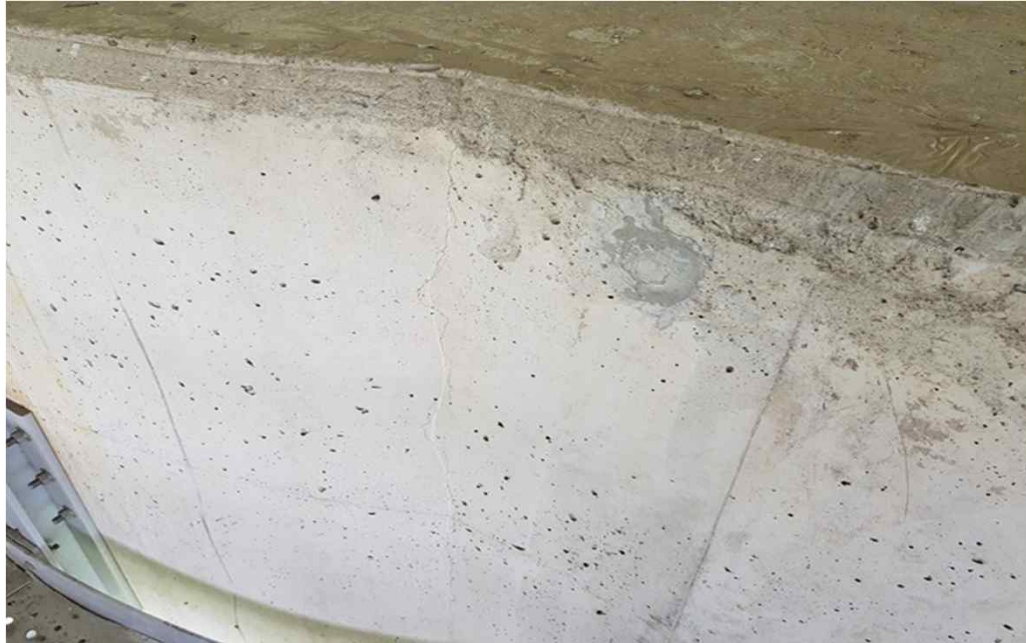
| 점검위치 | 영천 | 반정교(P5) | 사진번호 | #57 |

| No. | 위치 | | 점검 내용 | 사진번호 |
|---|---|---|---|---|
| 57 | 영천 | 반정교(P5) | 교각 균열(cw=0.3mm미만) | #57 |

| 점검내용 | | 교각 균열(cw=0.3mm미만) | | |

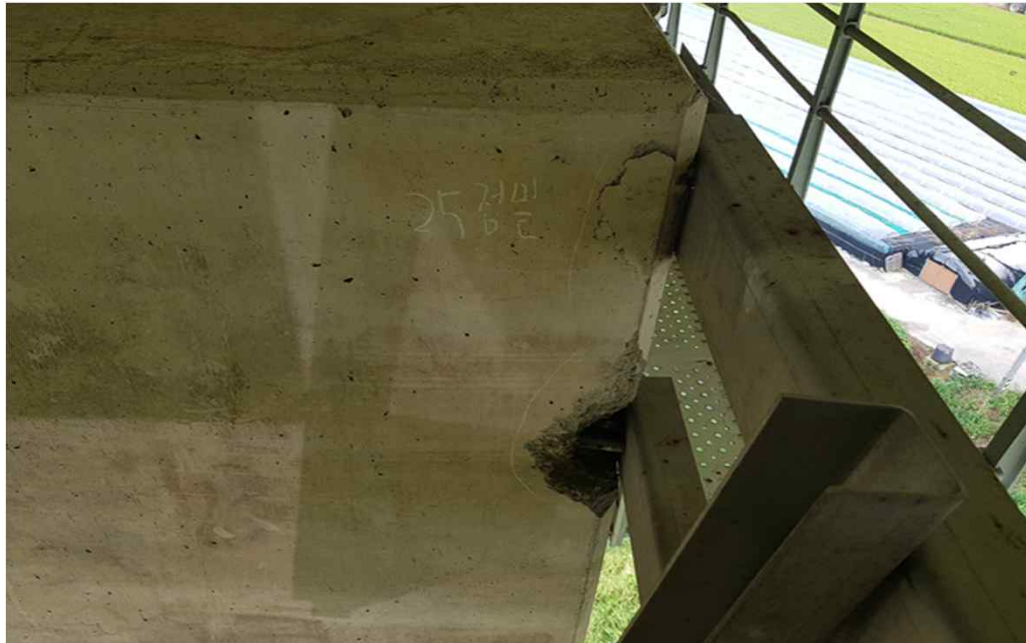
| 점검위치 | 영천 | 반정교(P5) | 사진번호 | #58 |

| 점검내용 | | 교각 파손 | | |

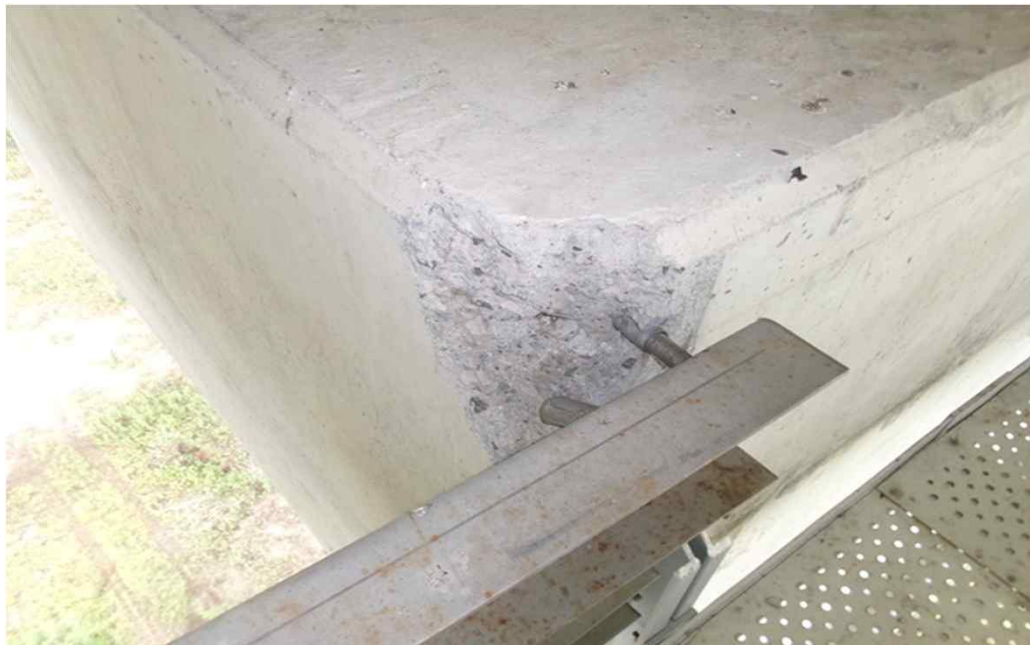
| 점검위치 | 영천 | 반정교(P6) | 사진번호 | #62 |

| 점검내용 | | 교각 파손 | | |

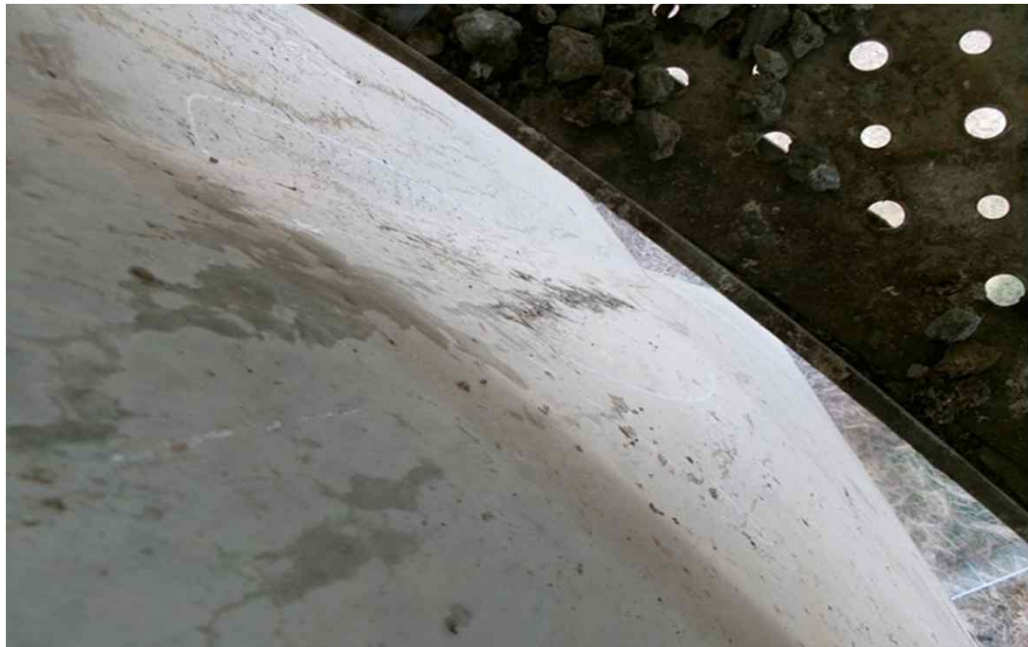
| 점검위치 | 영천 | 반정교(P7) | 사진번호 | #64 |

| 점검내용 | | 교각 재료분리 | | |

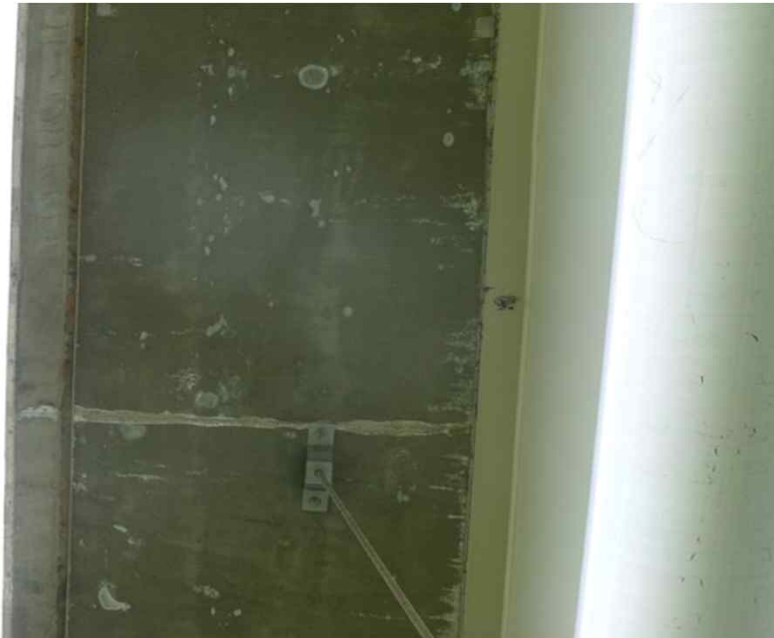
| 점검위치 | - | 영천JCT R-A교(S9) | 사진번호 | #01 |

| No. | 위치 | | 점검 내용 | 사진번호 |
|---|---|---|---|---|
| 1 | - | 영천JCT R-A교(S9) | 바닥판하면 균열(cw=0.3mm미만) | #01 |

| 점검내용 | | 바닥판하면 균열(cw=0.3mm미만) | | |

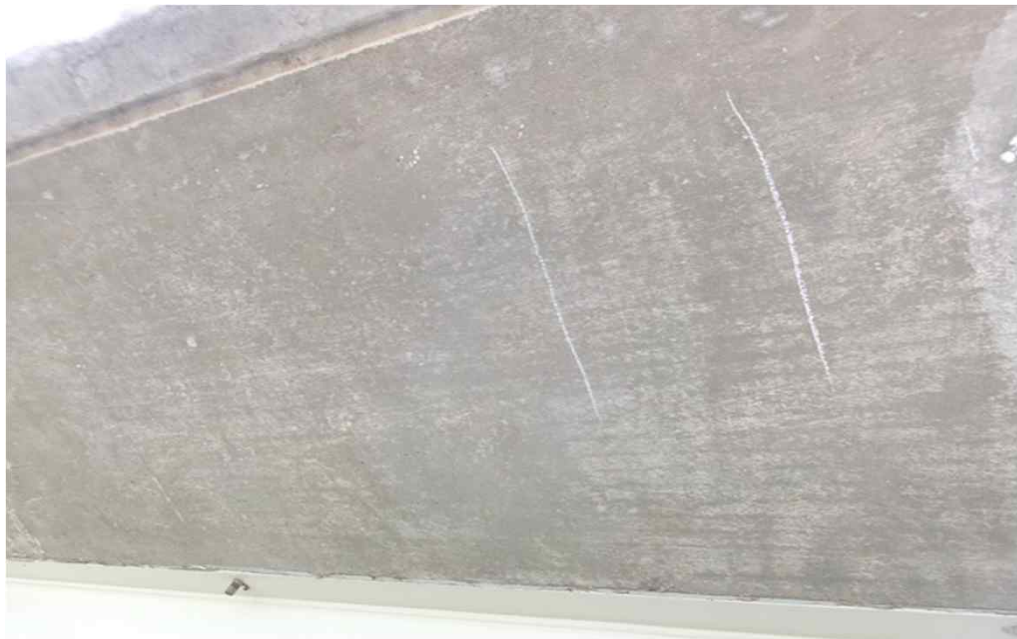
| 점검위치 | - | 영천JCT R-A교(S11) | 사진번호 | #02 |

| No. | 위치 | | 점검 내용 | 사진번호 |
|---|---|---|---|---|
| 2 | - | 영천JCT R-A교(S11) | 바닥판하면 균열(cw=0.3mm미만) | #02 |

| 점검내용 | | 바닥판하면 균열(cw=0.3mm미만) | | |

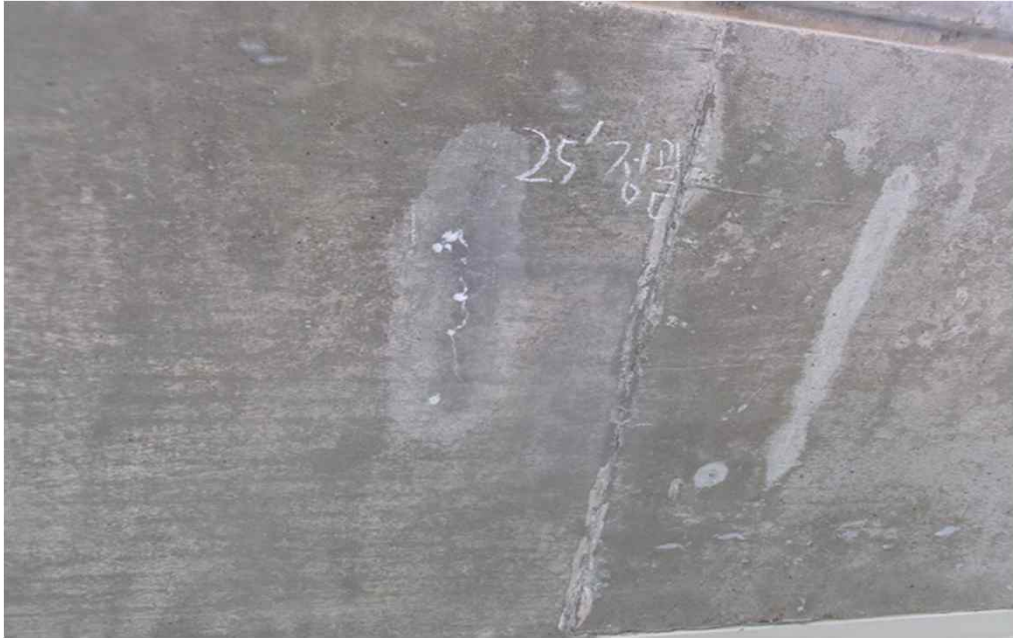
| 점검위치 | - 영천JCT R-A교(S11) | 사진번호 | #03 |

| No. | 위치 | | 점검 내용 | 사진번호 |
|---|---|---|---|---|
| 3 | - | 영천JCT R-A교(S11) | 바닥판하면 균열부백태 | #03 |

| 점검내용 | 바닥판하면 균열부백태 | | |

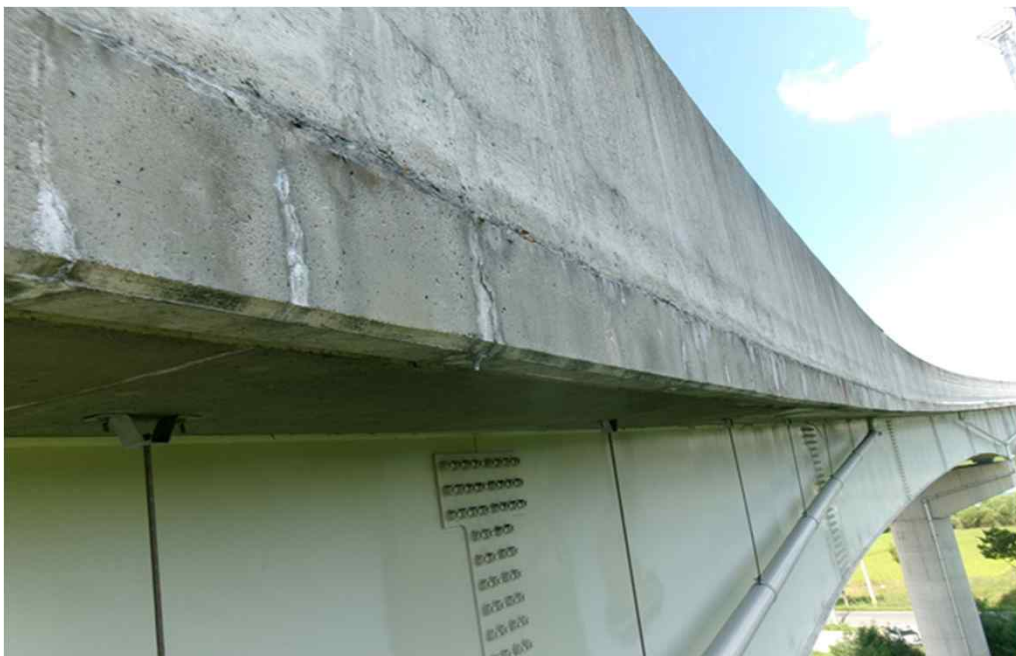
| 점검위치 | - 영천JCT R-A교(S12) | 사진번호 | #04 |

| 점검내용 | 바닥판하면 백태 | | |

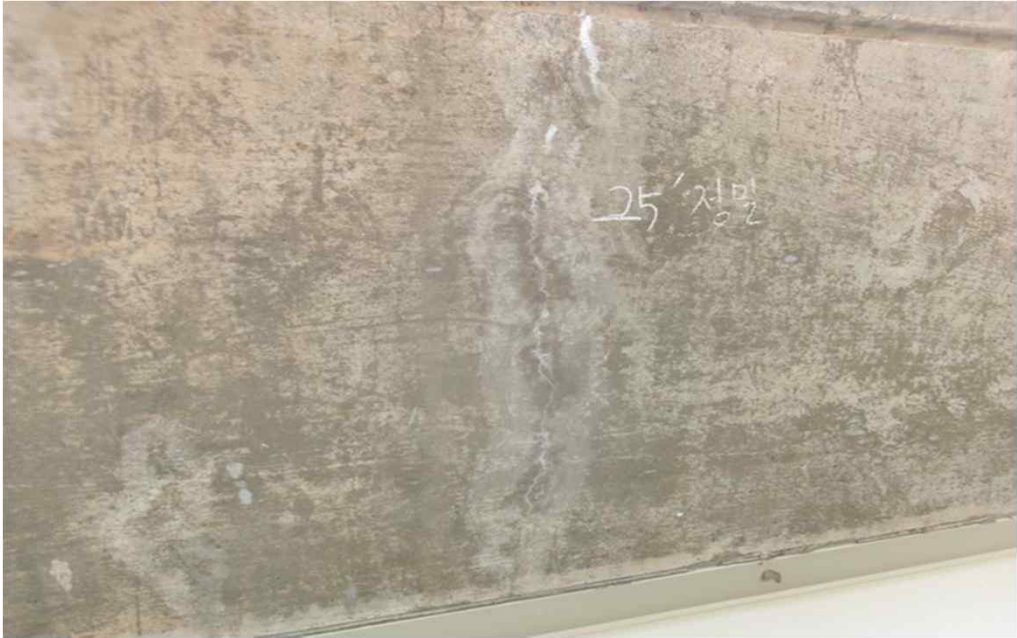
| 점검위치 | - 영천JCT R-A교(S12) | 사진번호 | #05 |

| No. | 위치 | | 점검 내용 | 사진번호 |
|---|---|---|---|---|
| 5 | - | 영천JCT R-A교(S12) | 바닥판하면 균열부백태 | #05 |

| 점검내용 | 바닥판하면 균열부백태 | | |

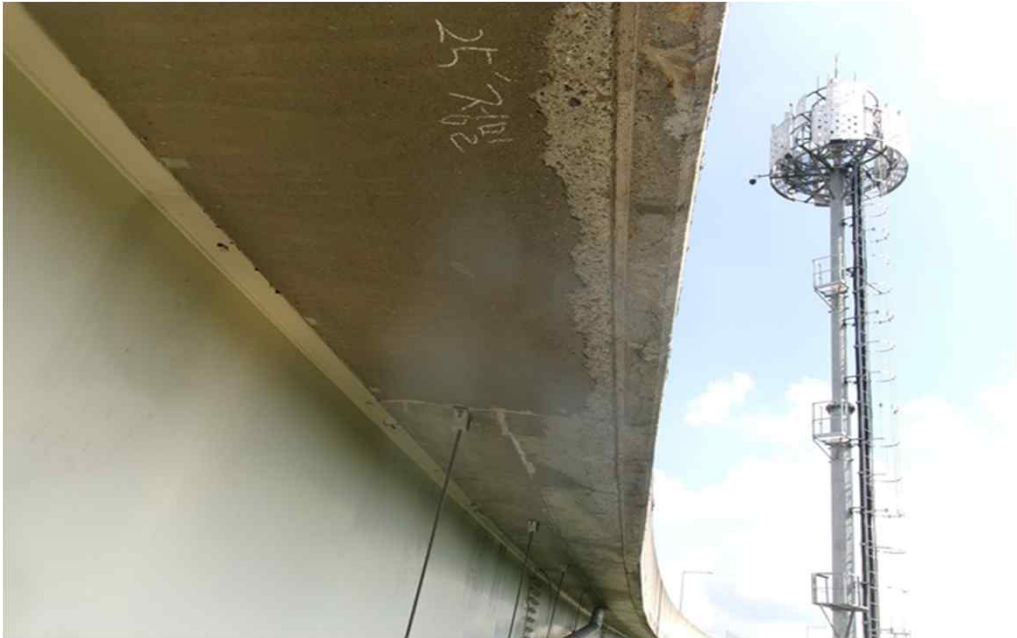
| 점검위치 | - 영천JCT R-A교(S12) | 사진번호 | #06 |

| 점검내용 | 바닥판하면 층분리 | | |

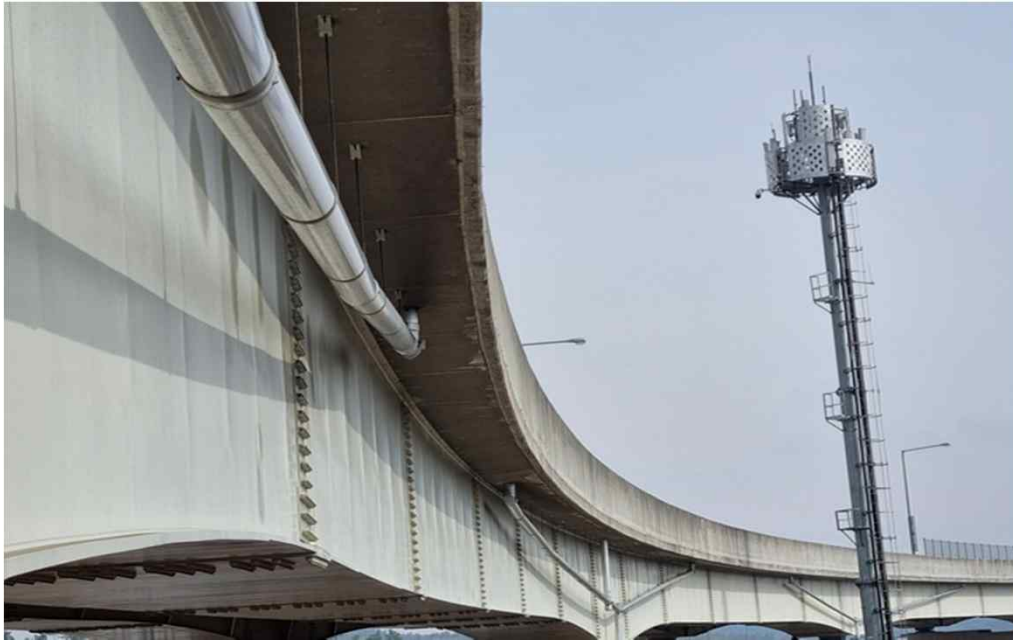
| 점검위치 | - 영천JCT R-A교(S13) | 사진번호 | #07 |

| 점검내용 | 바닥판하면 백태 | | |

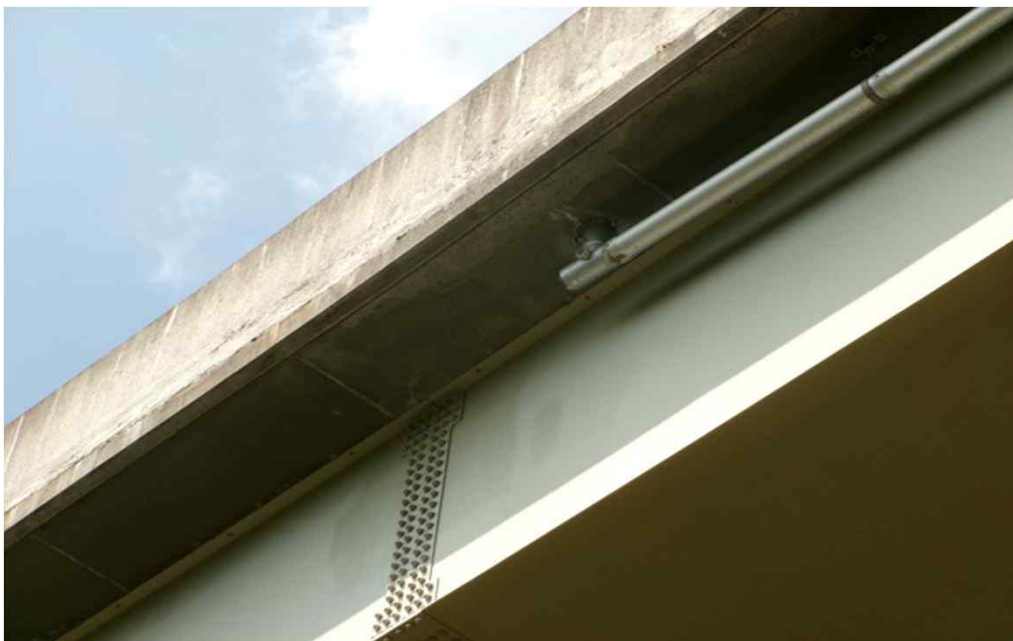
| 점검위치 | - 영천JCT R-A교(S13) | 사진번호 | #08 |

| No. | 위치 | | 점검 내용 | 사진번호 |
|---|---|---|---|---|
| 8 | - | 영천JCT R-A교(S13) | 바닥판하면 균열부백태 | #08 |

| 점검내용 | 바닥판하면 균열부백태 | | |

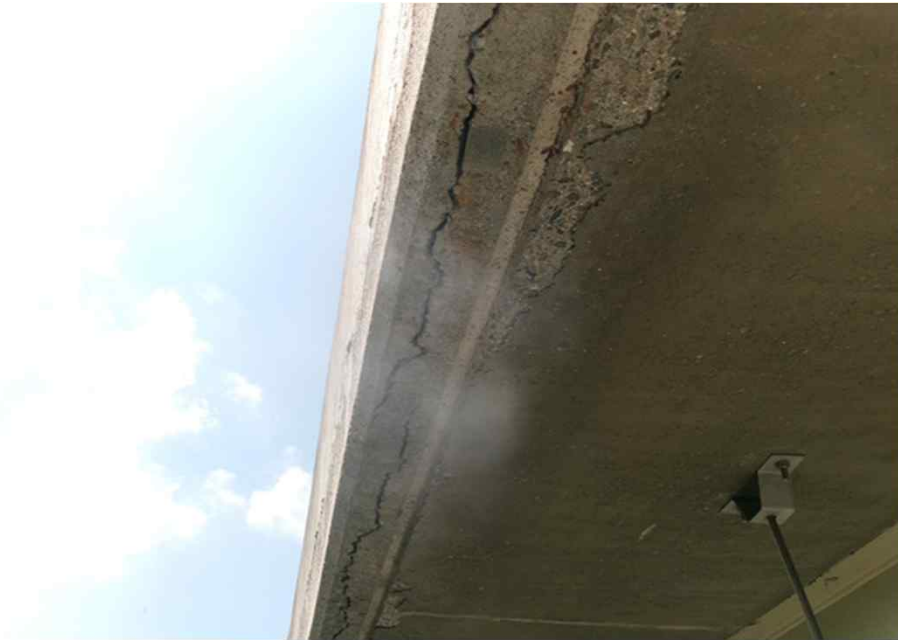
| 점검위치 | - 영천JCT R-A교(S13) | 사진번호 | #09 |

| 점검내용 | 바닥판하면 층분리 | | |

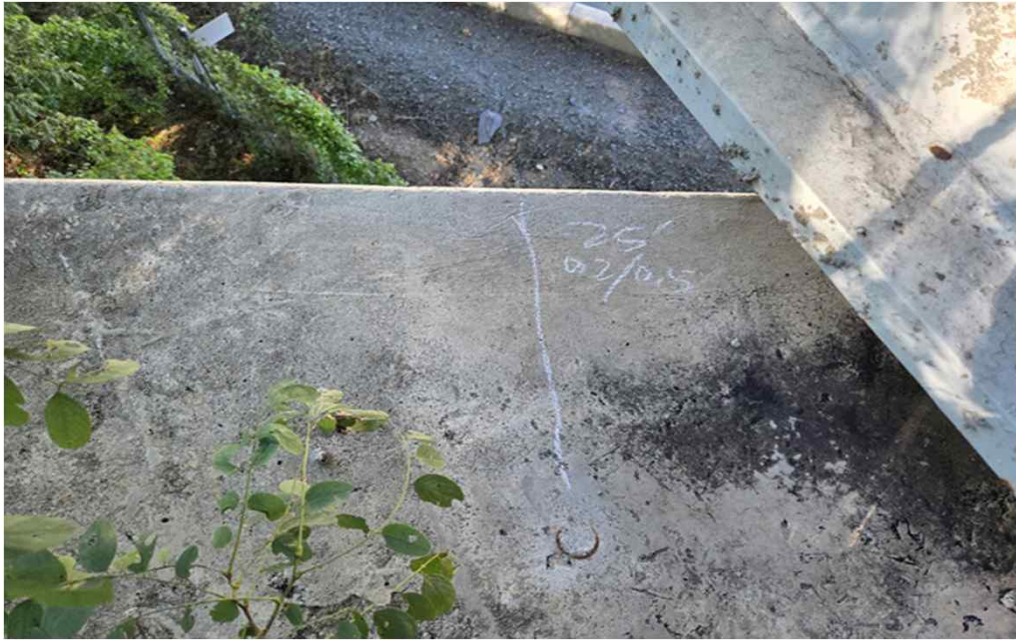
| 점검위치 | - 영천JCT R-A교(A2) | 사진번호 | #10 |

| No. | 위치 | | 점검 내용 | 사진번호 |
|---|---|---|---|---|
| 10 | - | 영천JCT R-A교(A2) | 교대 균열(cw=0.3mm미만) | #10 |

| 점검내용 | 교대 균열(cw=0.3mm미만) | | |

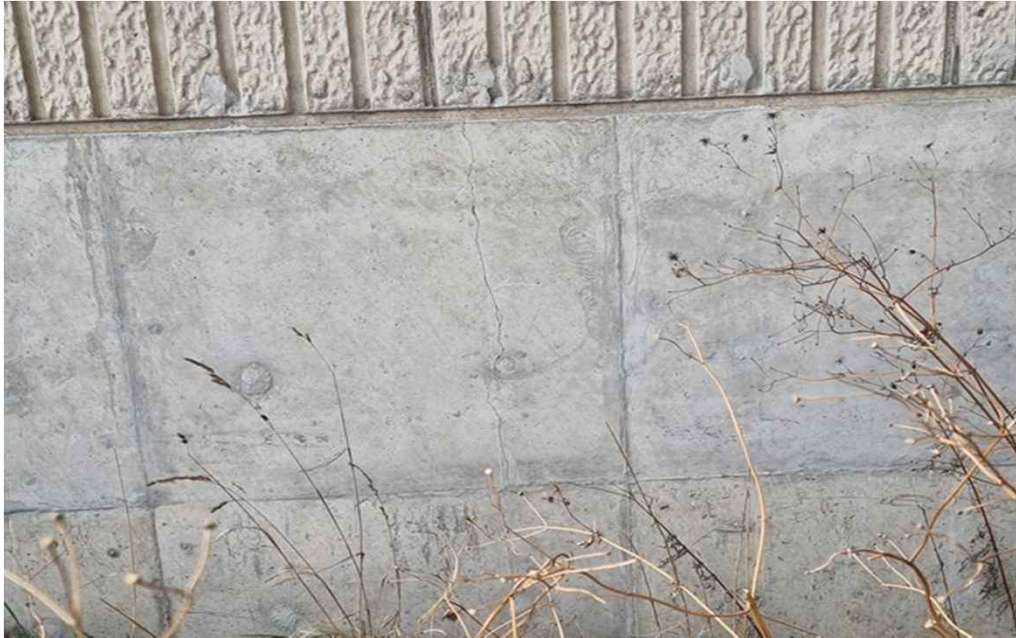
| 점검위치 | - | 영천JCT R-A교(A2) | 사진번호 | #11 |

| No. | 위치 | | 점검 내용 | 사진번호 |
|---|---|---|---|---|
| 11 | - | 영천JCT R-A교(A2) | 교대 균열(cw=0.3mm이상) | #11 |

| 점검내용 | 교대 균열(cw=0.3mm이상) | | | |

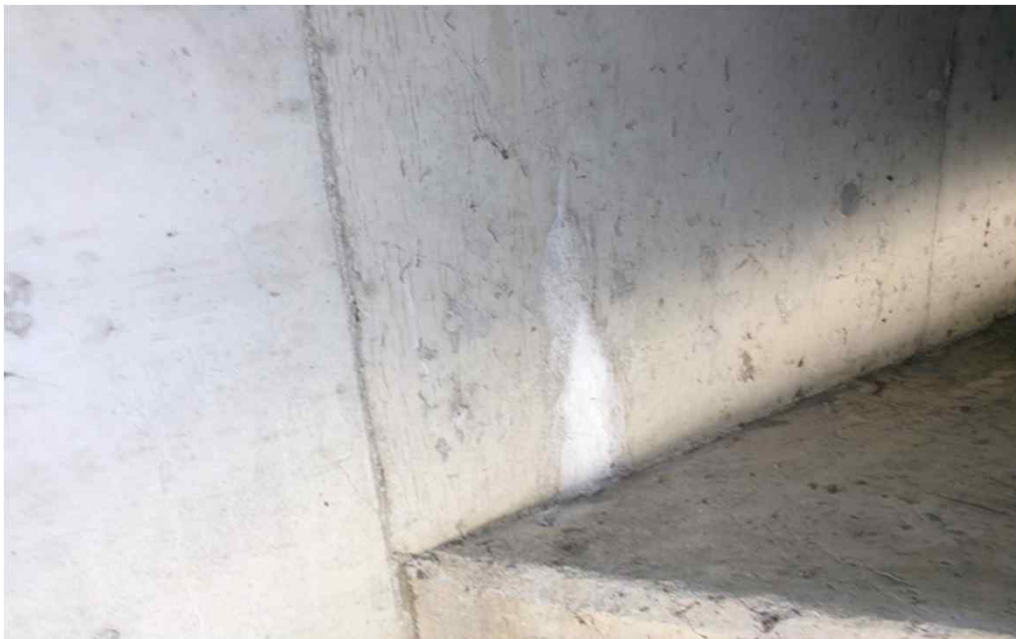
| 점검위치 | - | 영천JCT R-A교(A2) | 사진번호 | #12 |

| 점검내용 | 교대 백태 | | | |
