## 도로교량 하자 목록(10공구)

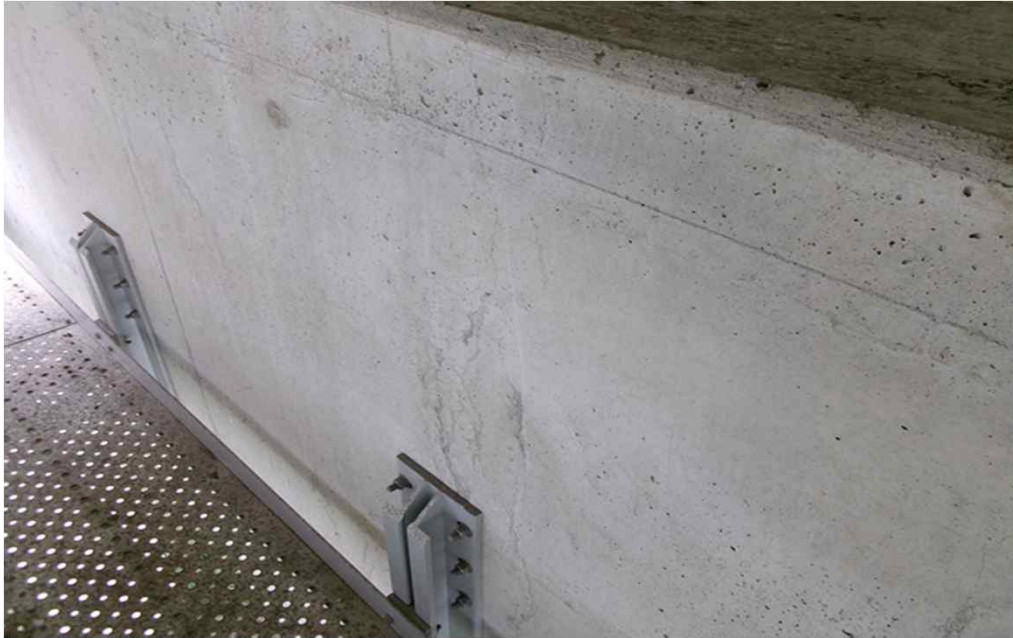
| 점검위치 | - | 영천JCT R-A교(P8) | 사진번호 | #13 |

| No. | 위치 | | 점검 내용 | 사진번호 |
|---|---|---|---|---|
| 13 | - | 영천JCT R-A교(P8) | 교각 균열(cw=0.3mm미만) | #13 |

| 점검내용 | 교각 균열(cw=0.3mm미만) | | | |

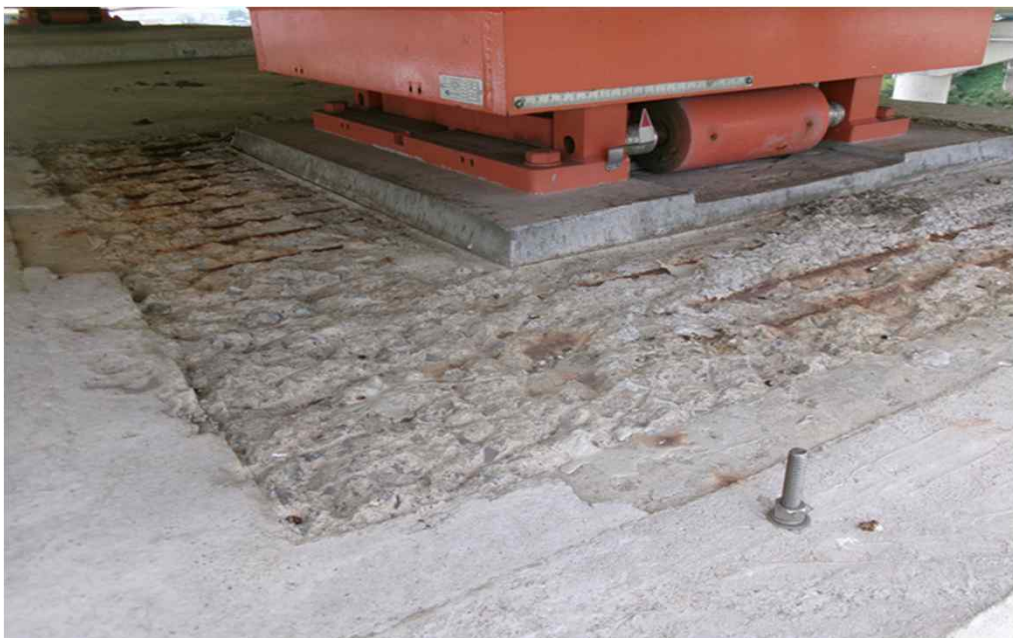
| 점검위치 | - | 영천JCT R-A교(P8) | 사진번호 | #14 |

| 점검내용 | 교각 철근노출, 피복부족 | | | |

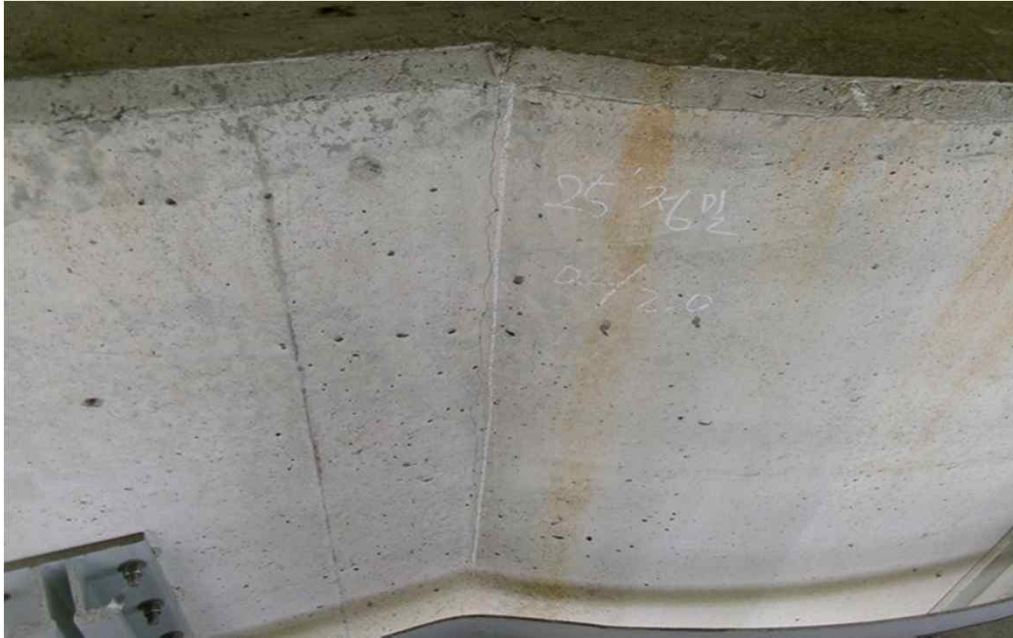
| 점검위치 | - 영천JCT R-A교(P9) | 사진번호 | #15 |

| No. | 위치 | | 점검 내용 | 사진번호 |
|---|---|---|---|---|
| 15 | - | 영천JCT R-A교(P9) | 교각 균열(cw=0.3mm미만) | #15 |

| 점검내용 | 교각 균열(cw=0.3mm미만) | | |

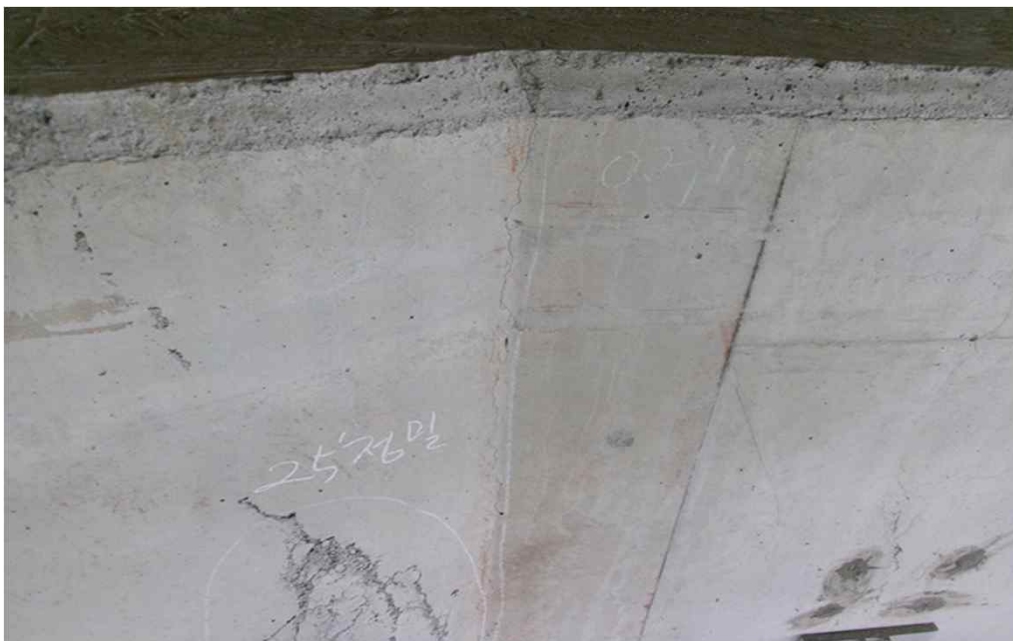
| 점검위치 | - 영천JCT R-A교(P10) | 사진번호 | #16 |

| No. | 위치 | | 점검 내용 | 사진번호 |
|---|---|---|---|---|
| 16 | - | 영천JCT R-A교(P10) | 교각 균열(cw=0.3mm미만) | #16 |

| 점검내용 | 교각 균열(cw=0.3mm미만) | | |

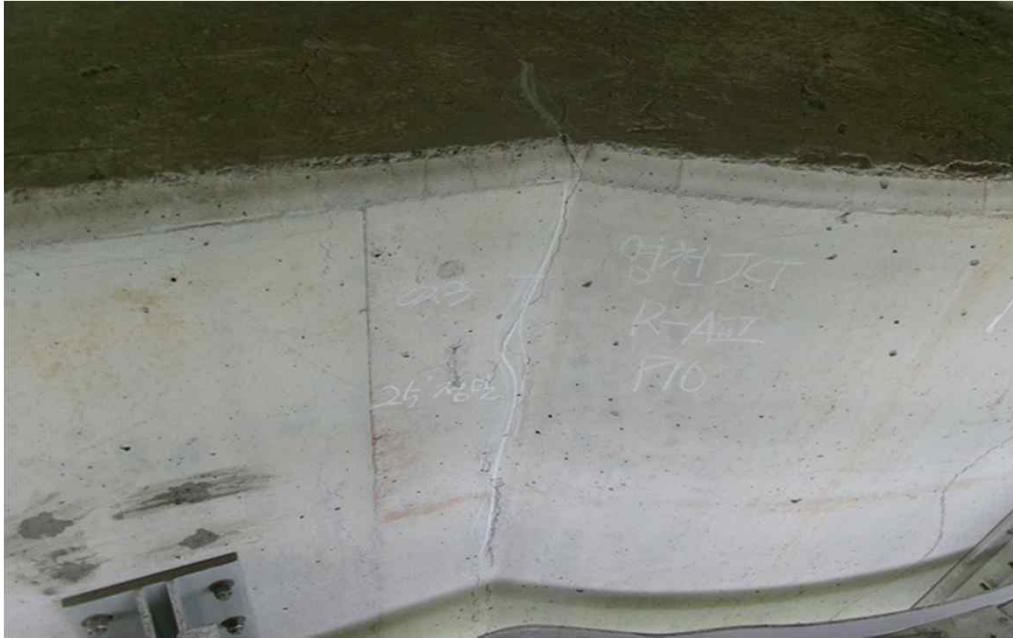
| 점검위치 | - 영천JCT R-A교(P10) | 사진번호 | #17 |

| No. | 위치 | | 점검 내용 | 사진번호 |
|---|---|---|---|---|
| 17 | - | 영천JCT R-A교(P10) | 교각 균열(cw=0.3mm이상) | #17 |

| 점검내용 | 교각 균열(cw=0.3mm이상) | | |

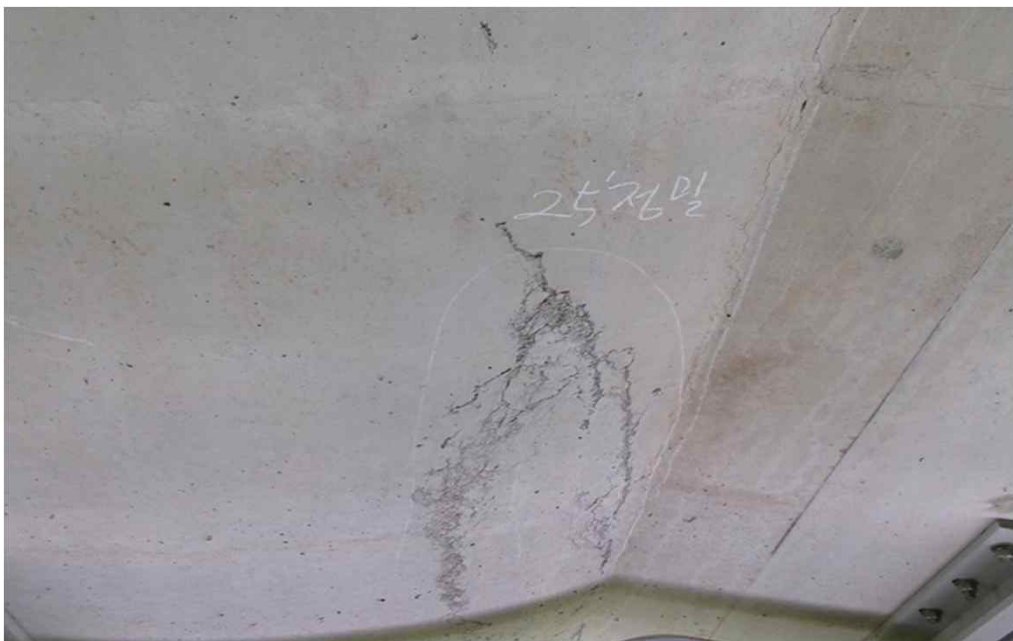
| 점검위치 | - 영천JCT R-A교(P10) | 사진번호 | #18 |

| 점검내용 | 교각 표면박리 | | |

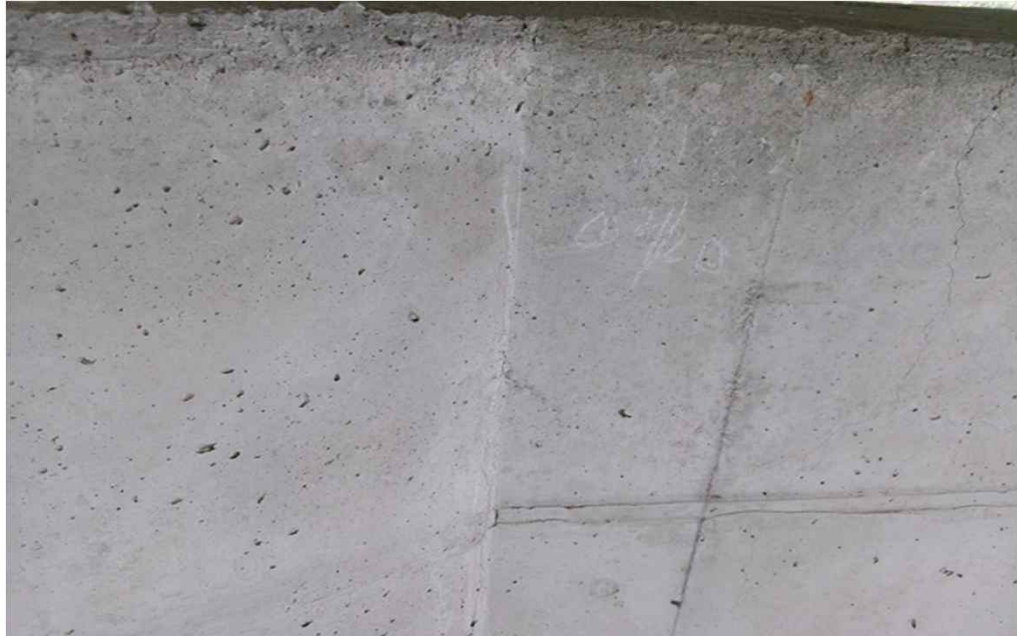
| 점검위치 | - | 영천JCT R-A교(P11) | 사진번호 | #19 |

| No. | 위치 | | 점검 내용 | 사진번호 |
|---|---|---|---|---|
| 19 | - | 영천JCT R-A교(P11) | 교각 균열(cw=0.3mm미만) | #19 |

| 점검내용 | | 교각 균열(cw=0.3mm미만) | | |

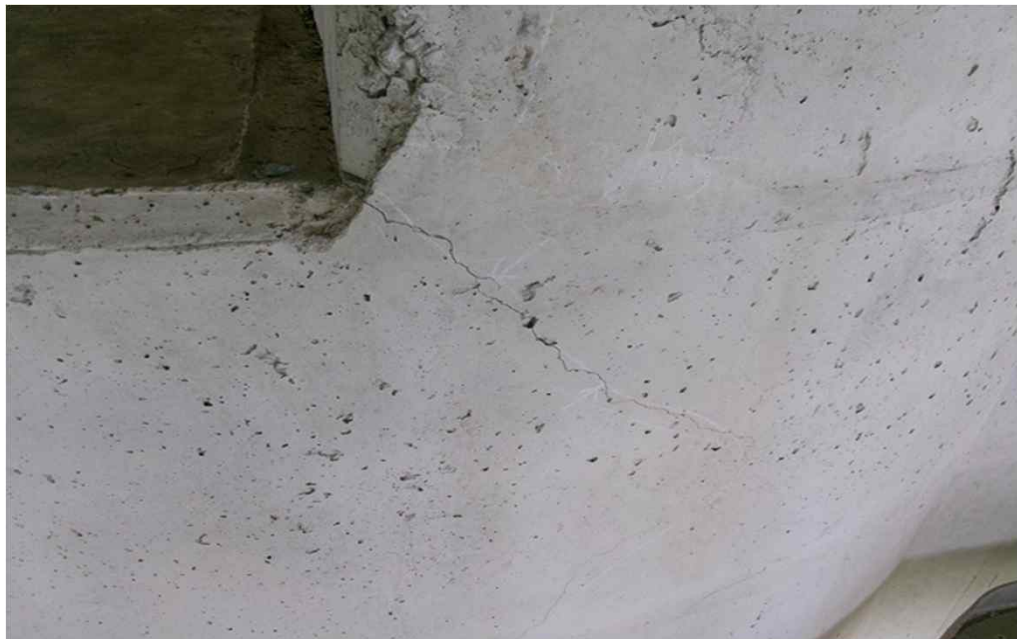
| 점검위치 | - | 영천JCT R-A교(P11) | 사진번호 | #20 |

| No. | 위치 | | 점검 내용 | 사진번호 |
|---|---|---|---|---|
| 20 | - | 영천JCT R-A교(P11) | 교각 균열(cw=0.3mm이상) | #20 |

| 점검내용 | | 교각 균열(cw=0.3mm이상) | | |

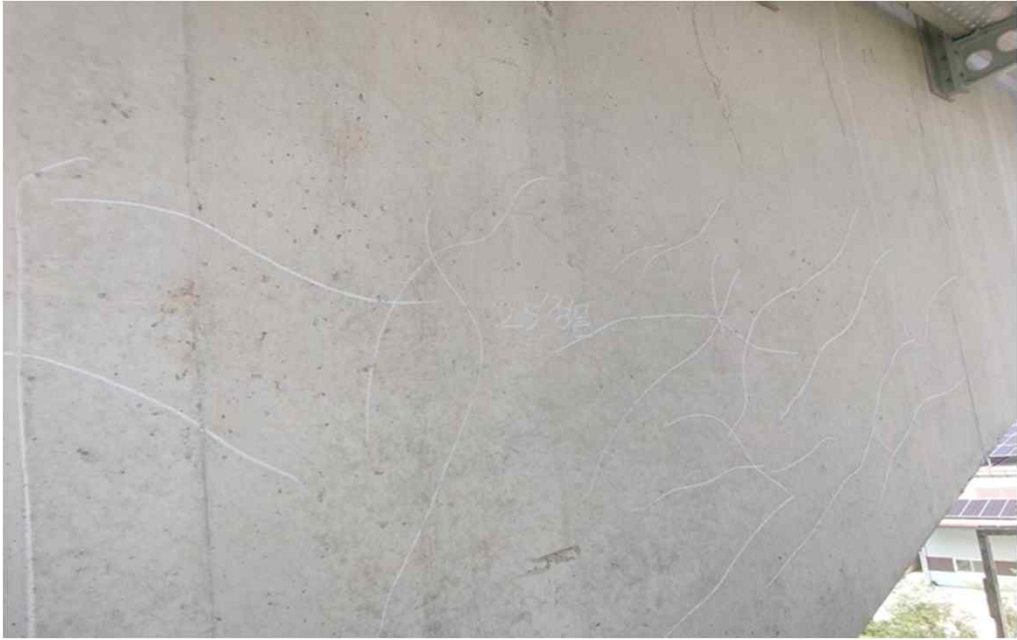
| 점검위치 | - 영천JCT R-A교(P11) | 사진번호 | #21 |

| No. | 위치 | | 점검 내용 | 사진번호 |
|---|---|---|---|---|
| 21 | - | 영천JCT R-A교(P11) | 교각 망상균열 | #21 |

| 점검내용 | 교각 망상균열 | | |

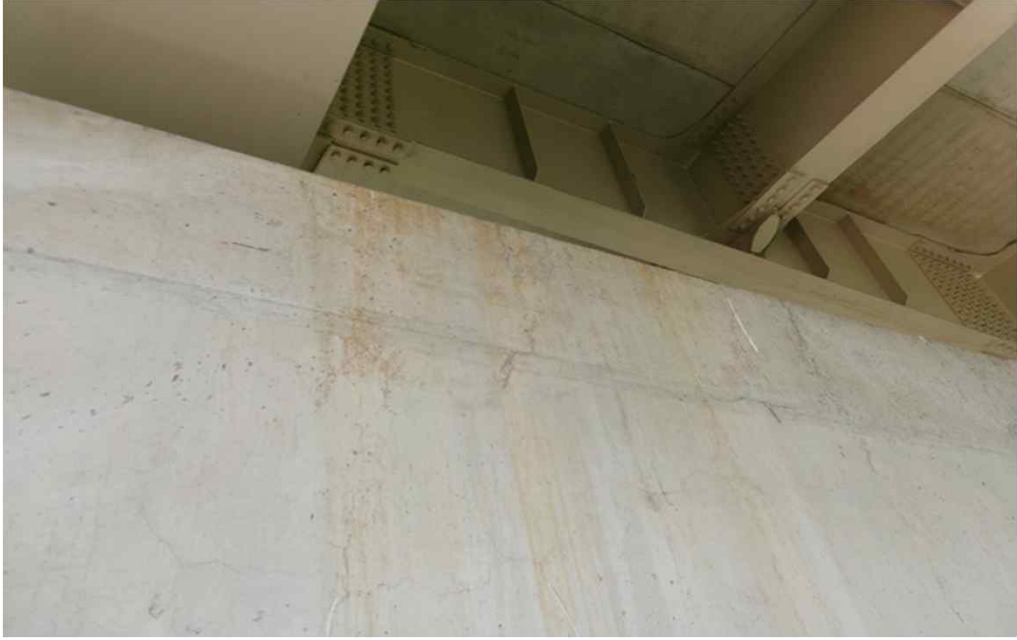
| 점검위치 | - 영천JCT R-A교(P11) | 사진번호 | #22 |

| 점검내용 | 교각 표면박리 | | |

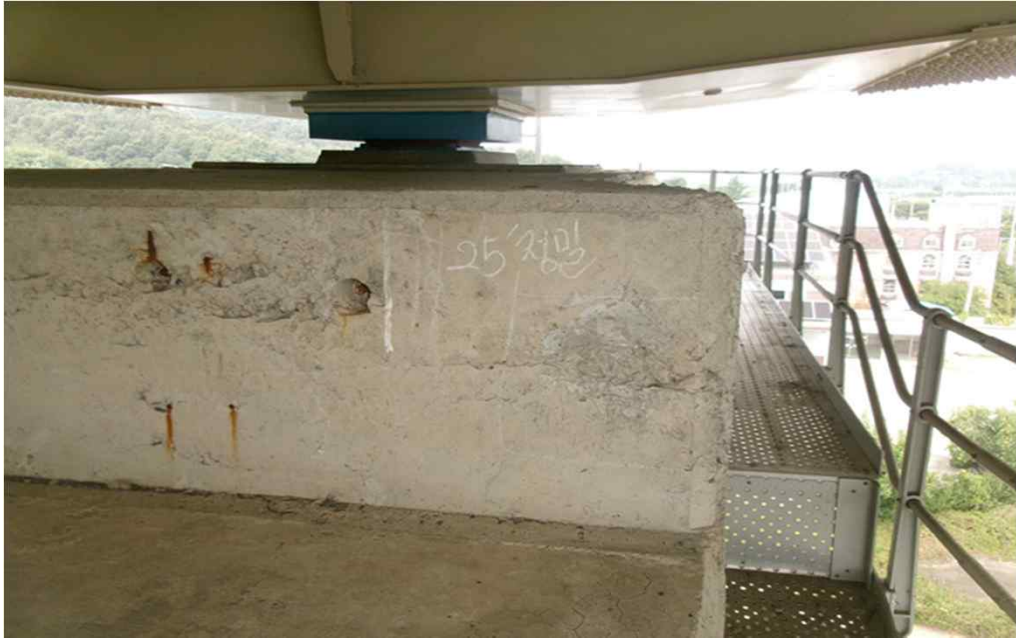
| 점검위치 | - 영천JCT R-A교(P11) | 사진번호 | #23 |

| 점검내용 | 교각 재료분리 | | |

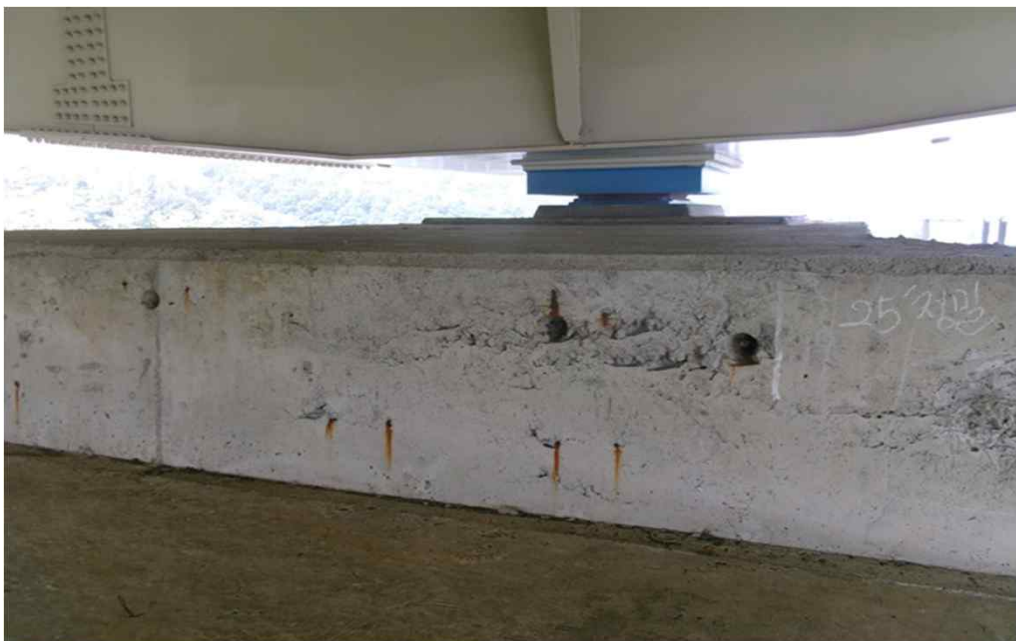
| 점검위치 | - 영천JCT R-A교(P11) | 사진번호 | #24 |

| 점검내용 | 교각 재료분리 및 철근노출 | | |

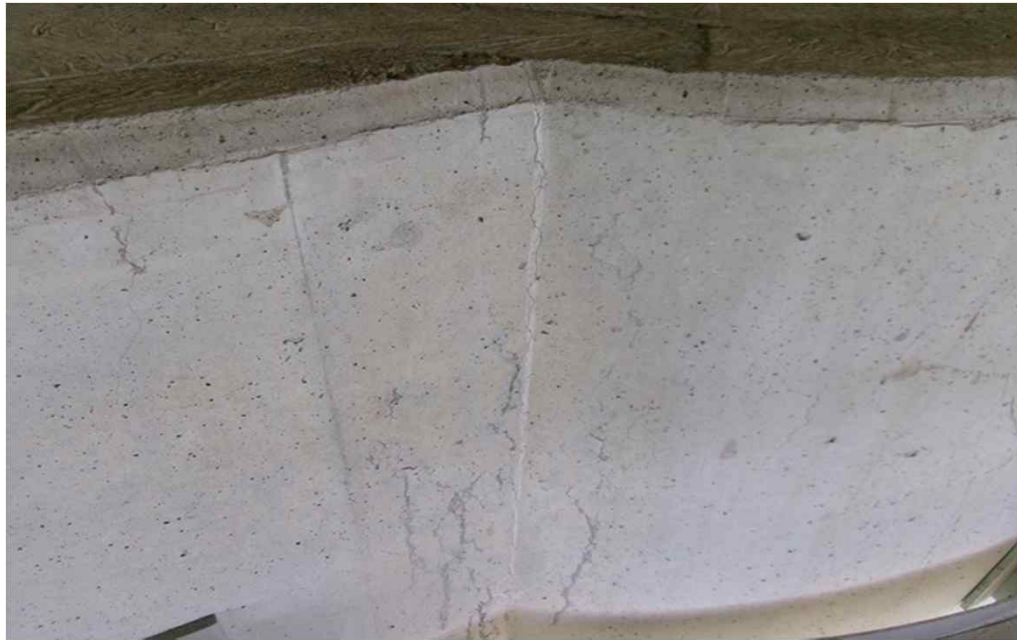
| 점검위치 | - | 영천JCT R-A교(P12) | 사진번호 | #25 |

| No. | 위치 | | 점검 내용 | 사진번호 |
|---|---|---|---|---|
| 25 | - | 영천JCT R-A교(P12) | 교각 균열(cw=0.3mm미만) | #25 |

| 점검내용 | | 교각 균열(cw=0.3mm미만) | | |

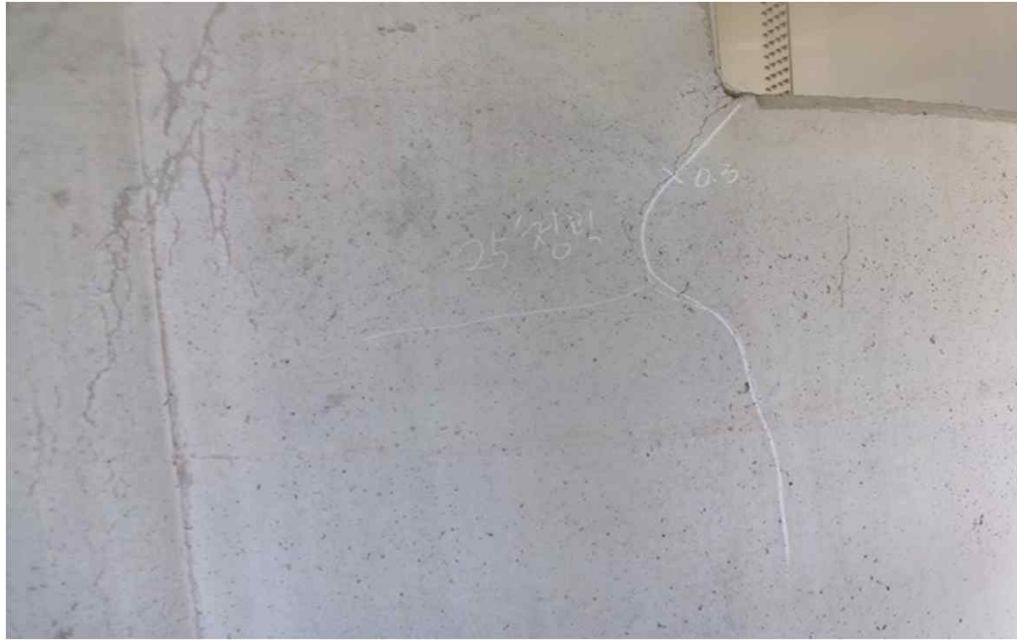
| 점검위치 | - | 영천JCT R-A교(P12) | 사진번호 | #26 |

| No. | 위치 | | 점검 내용 | 사진번호 |
|---|---|---|---|---|
| 26 | - | 영천JCT R-A교(P12) | 교각 균열(cw=0.3mm이상) | #26 |

| 점검내용 | | 교각 균열(cw=0.3mm이상) | | |

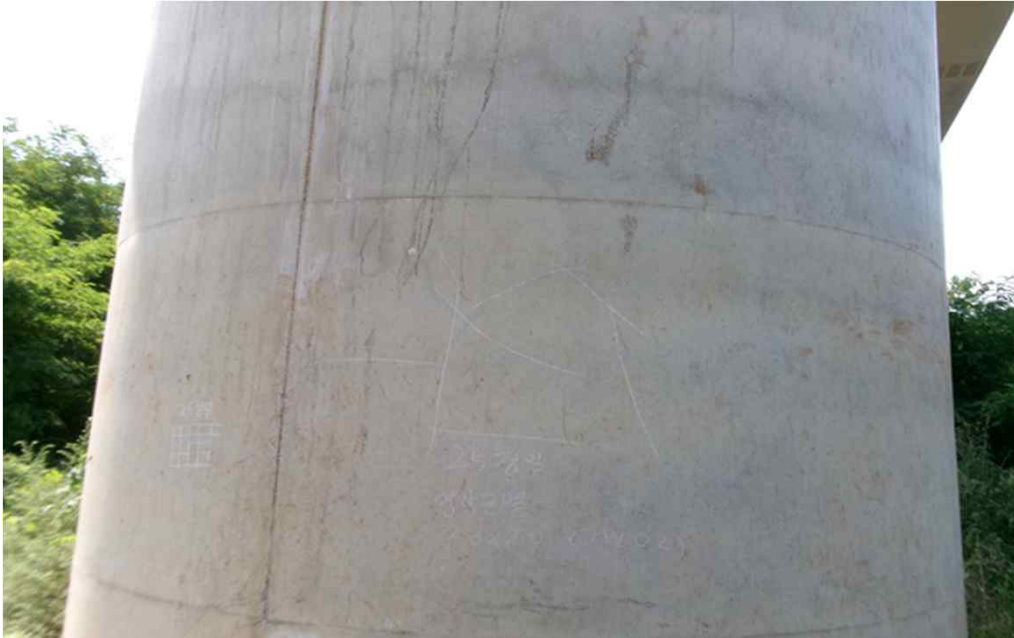
| 점검위치 | - | 영천JCT R-A교(P12) | 사진번호 | #27 |

| No. | 위치 | | 점검 내용 | 사진번호 |
|---|---|---|---|---|
| 27 | - | 영천JCT R-A교(P12) | 교각 망상균열 | #27 |

| 점검내용 | 교각 망상균열 | | | |

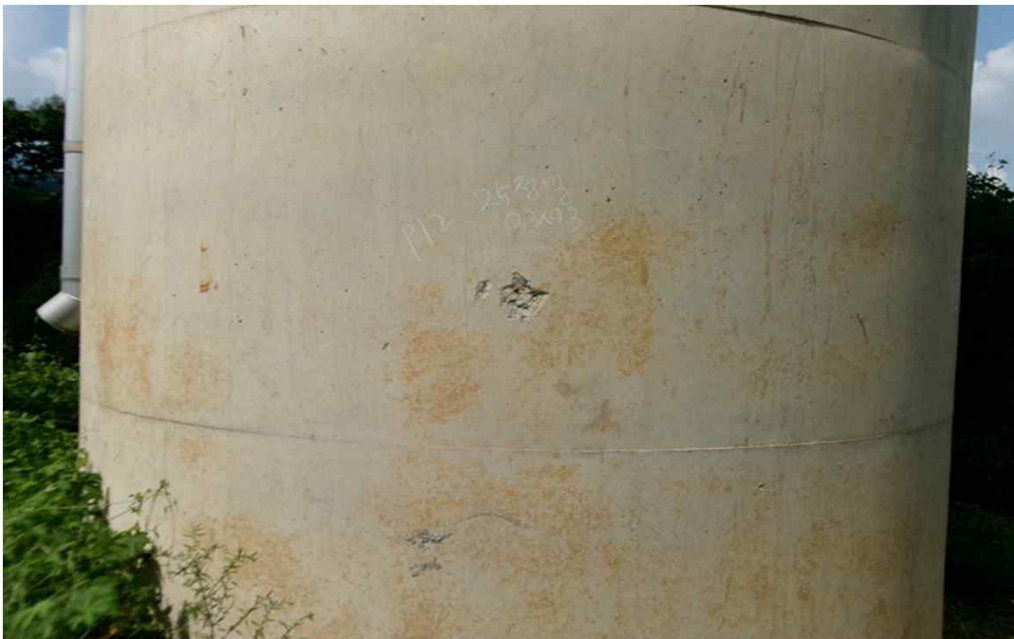
| 점검위치 | - | 영천JCT R-A교(P12) | 사진번호 | #28 |

| 점검내용 | 교각 파손 | | | |

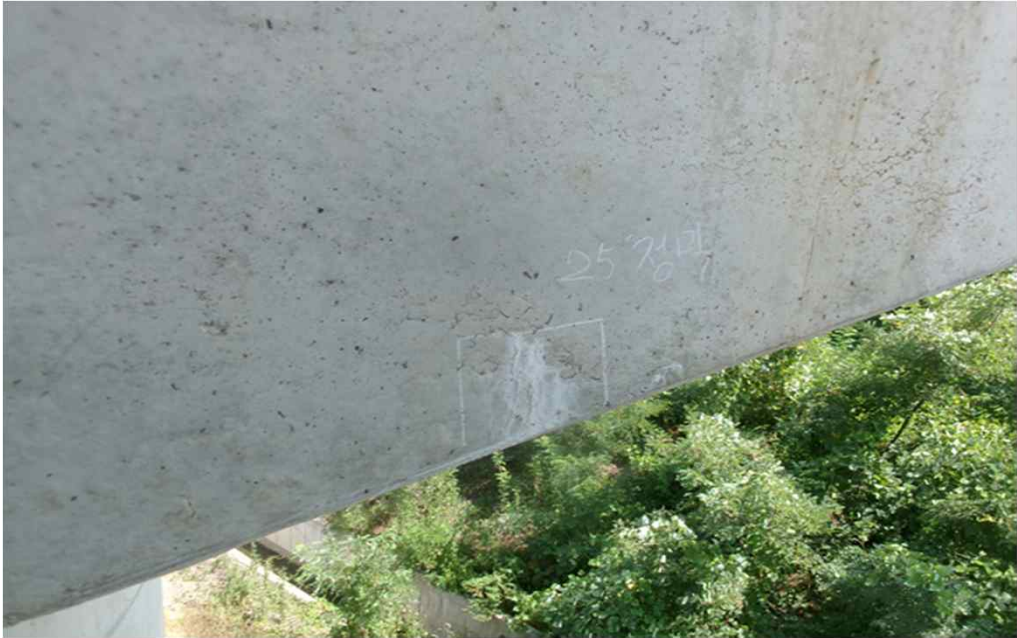
| 점검위치 | - 영천JCT R-A교(P12) | 사진번호 | #29 |

| 점검내용 | 교각 백태 | | |

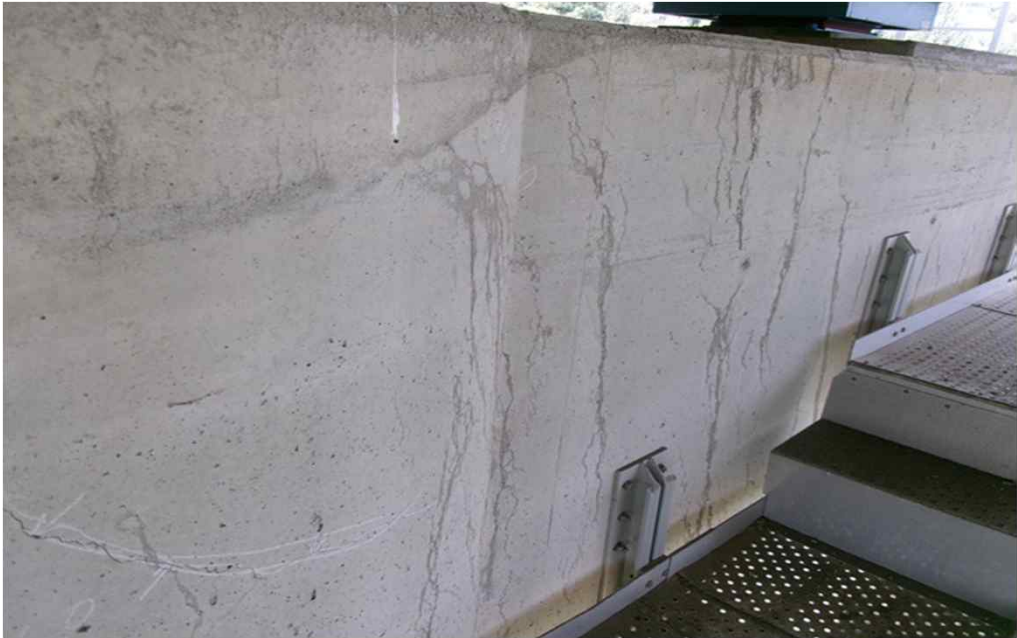
| 점검위치 | - 영천JCT R-A교(P12) | 사진번호 | #30 |

| 점검내용 | 교각 층분리 | | |

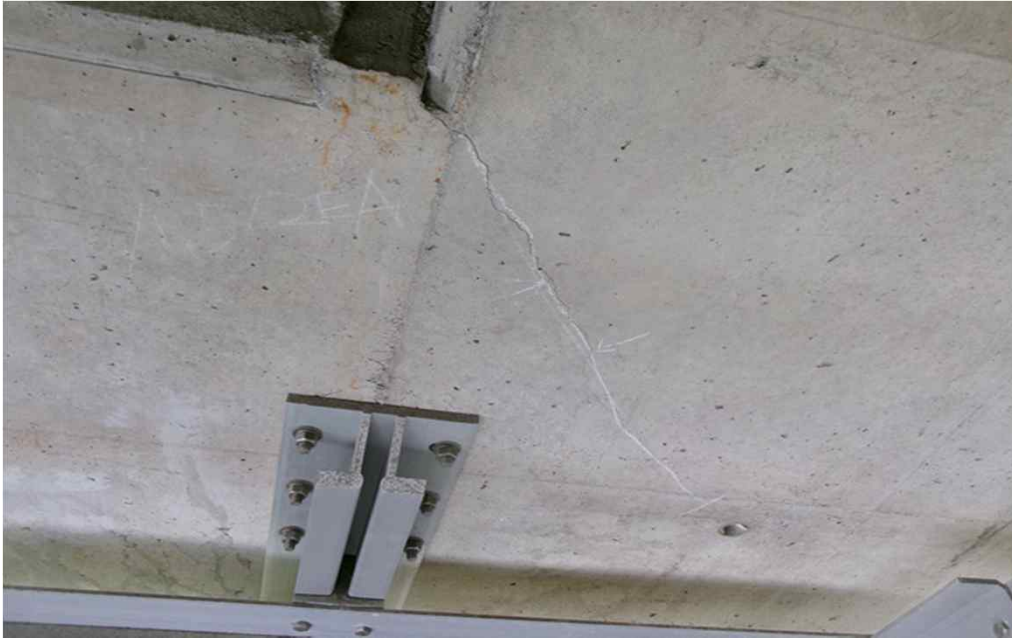
| 점검위치 | - 천JCT R-A교(P1 | 사진번호 | #31 |

| No. | 위치 | | 점검 내용 | 사진번호 |
|---|---|---|---|---|
| 31 | - | 영천JCT R-A교(P13) | 교각 균열(cw=0.3mm미만) | #31 |

| 점검내용 | 교각 균열(cw=0.3mm미만) | | |

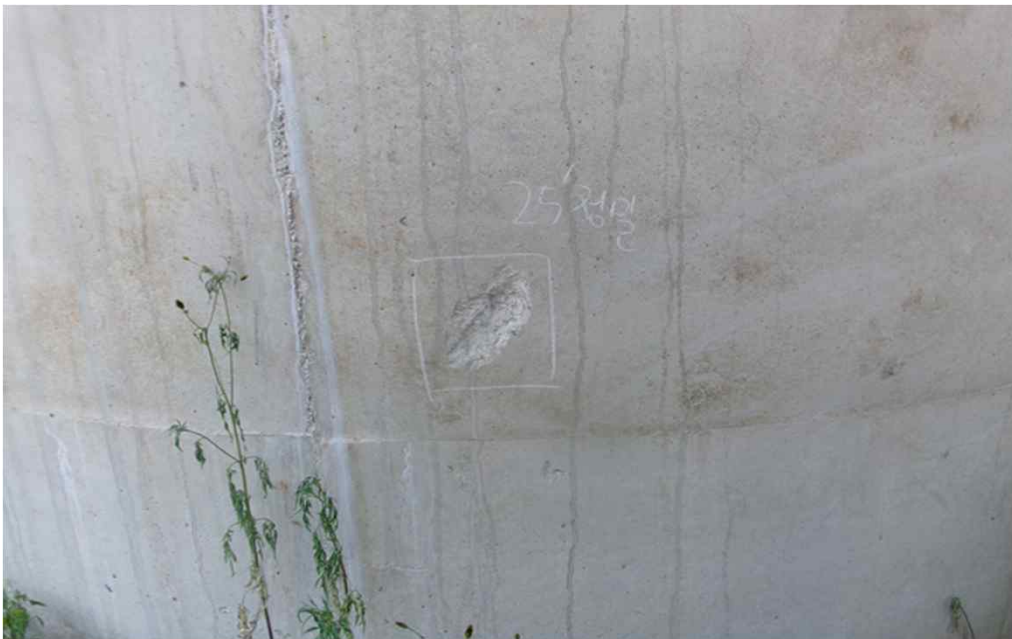
| 점검위치 | - 천JCT R-A교(P1 | 사진번호 | #32 |

| 점검내용 | 교각 파손 | | |

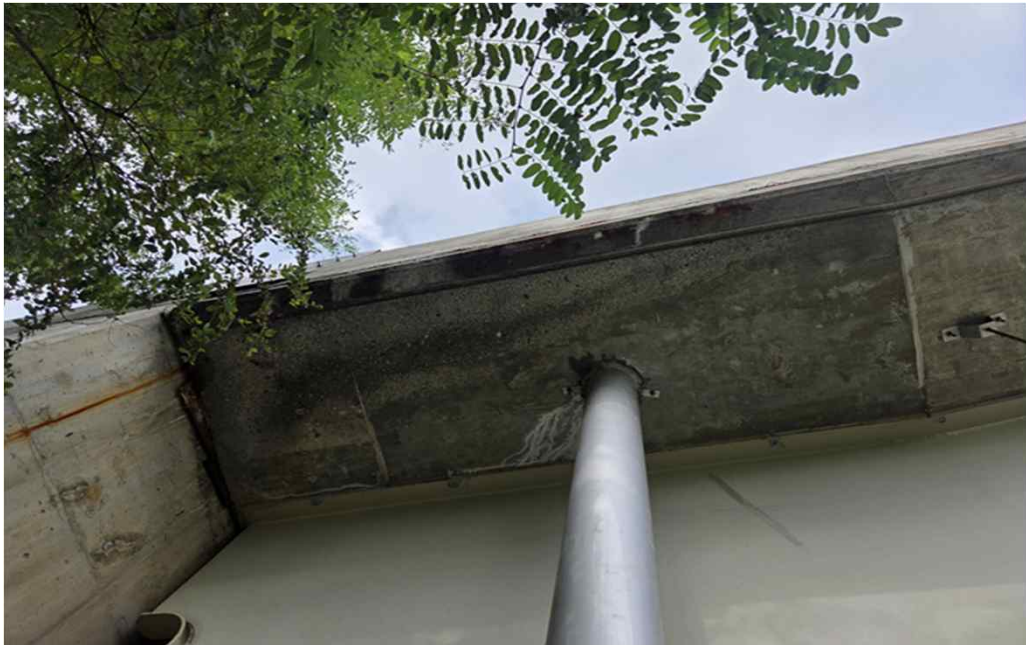
| 점검위치 | - | 영천JCT R-B교(S1) | 사진번호 | #01 |

| 점검내용 | | 바닥판하면 층분리 | | |

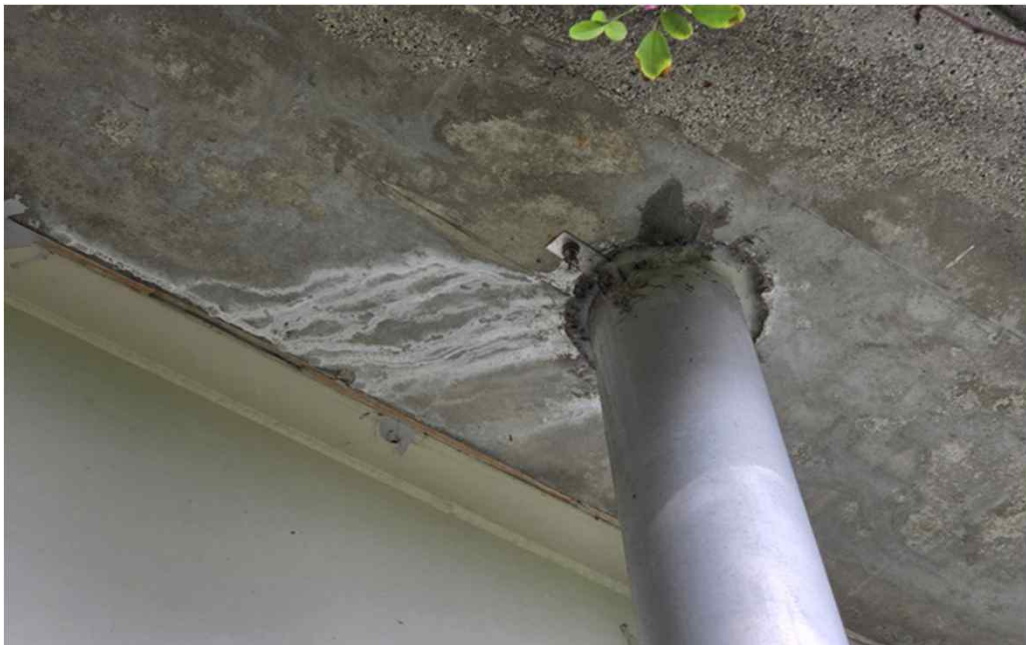
| 점검위치 | - | 영천JCT R-B교(S1) | 사진번호 | #02 |

| 점검내용 | | 바닥판하면 백태 | | |

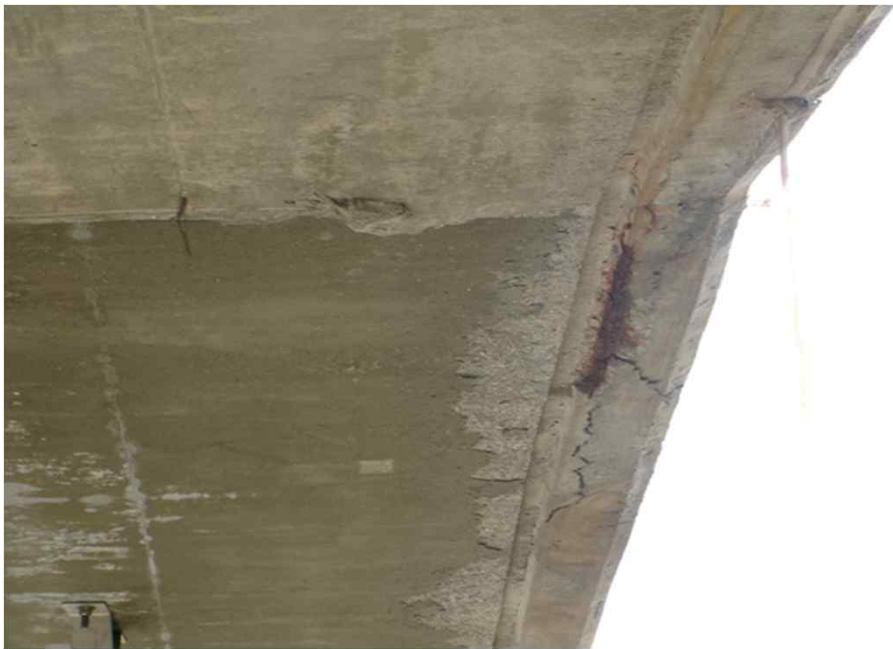
| 점검위치 | - | 영천JCT R-B교(S1) | 사진번호 | #03 |

| 점검내용 | | 바닥판하면 파손 및 철근노출 | | |

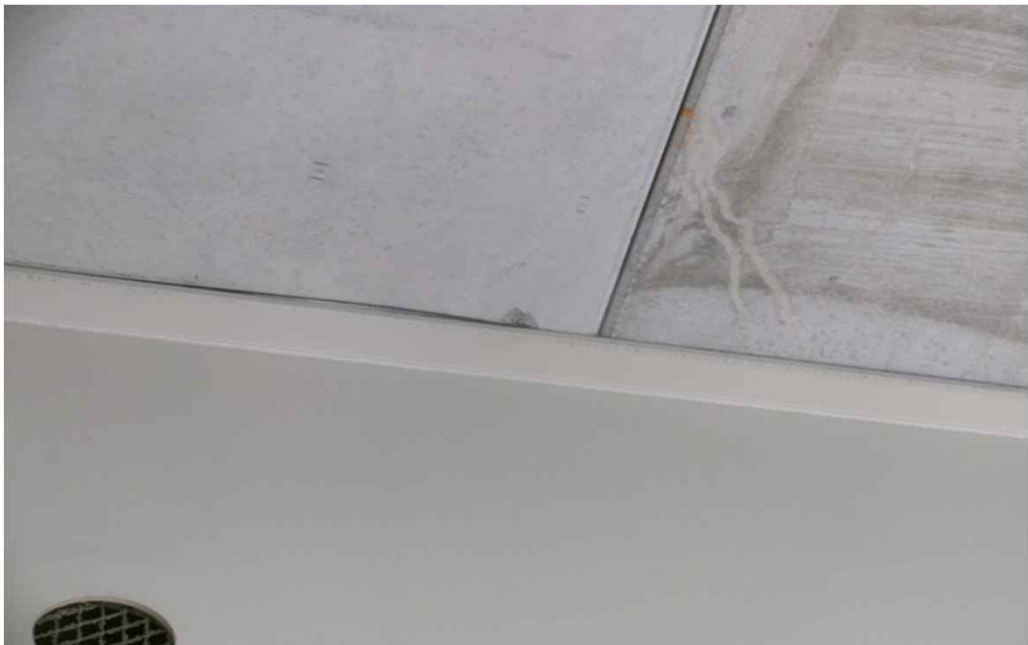
| 점검위치 | - | 영천JCT R-B교(S4) | 사진번호 | #04 |

| 점검내용 | | 바닥판하면 데크플레이트 파손 | | |

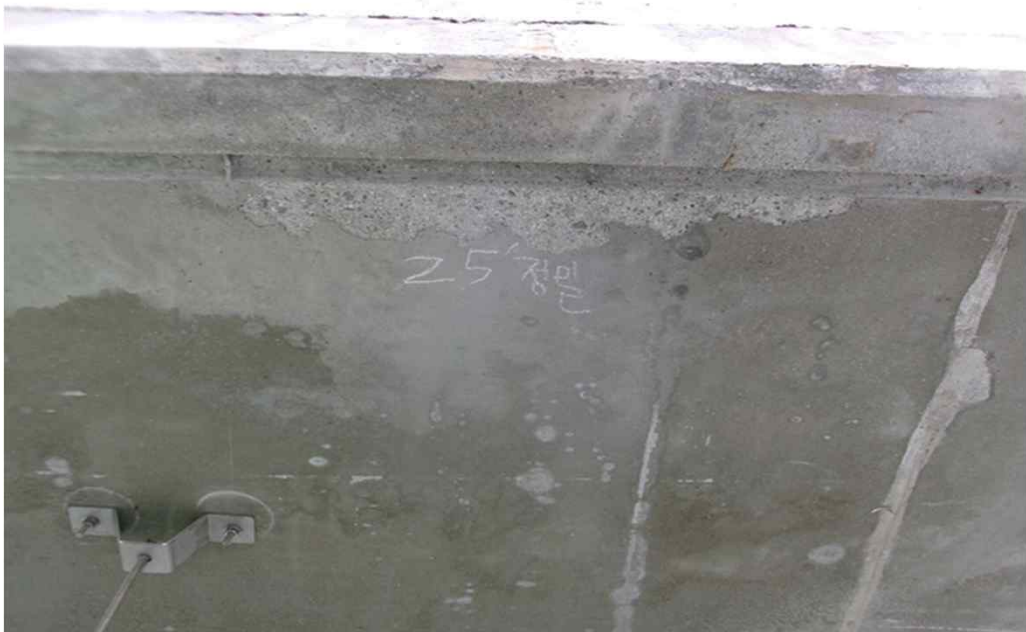
| 점검위치 | - | 영천JCT R-B교(S4) | 사진번호 | #05 |

| 점검내용 | | 바닥판하면 층분리 | | |

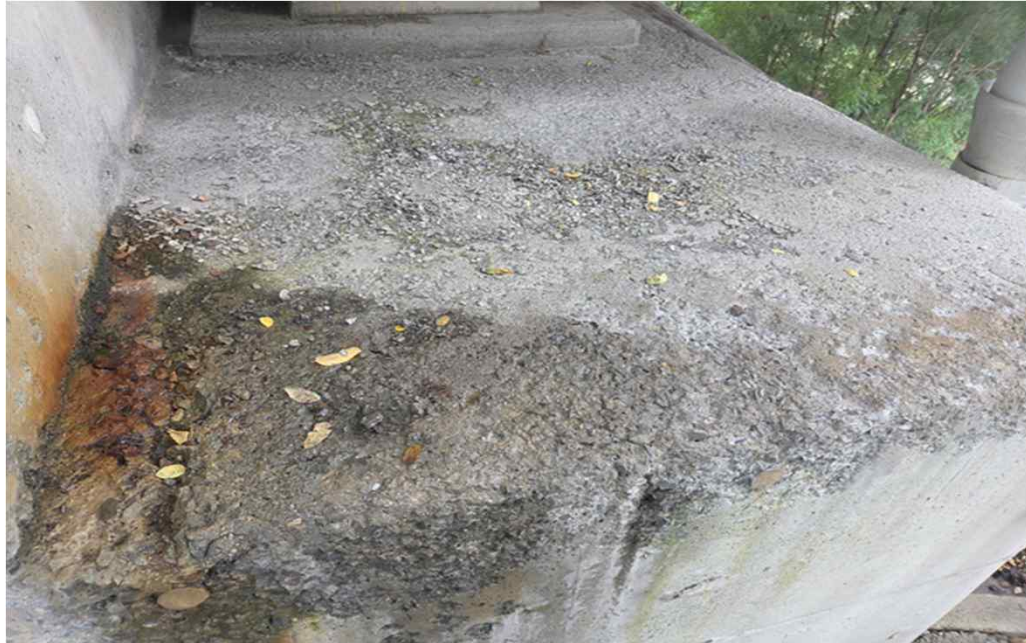
| 점검위치 | - | 영천JCT R-B교(A1) | 사진번호 | #07 |

| 점검내용 | | 교대 층분리 | | |

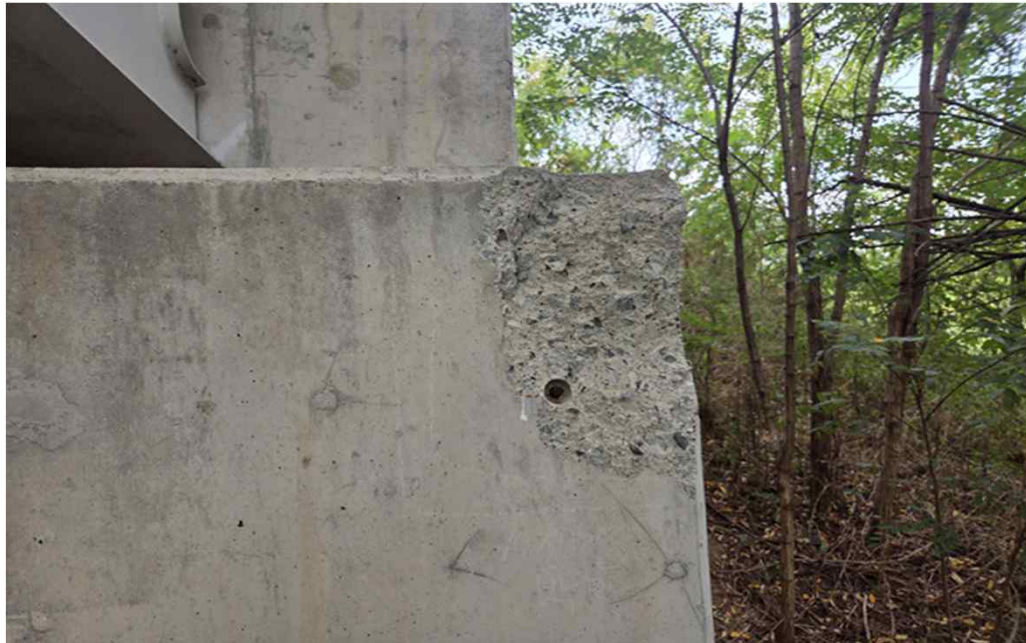
| 점검위치 | - | 영천JCT R-B교(P1) | 사진번호 | #08 |

| 점검내용 | | 교대 파손 | | |

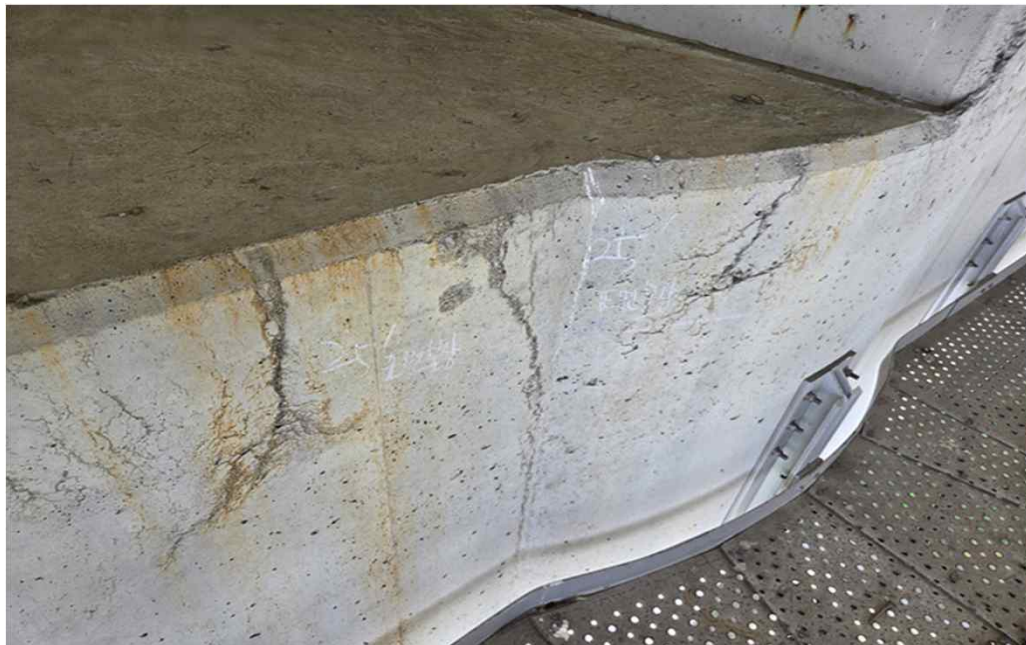
| 점검위치 | - | 영천JCT R-B교(P2) | 사진번호 | #12 |

| 점검내용 | | 교각 표면불량 | | |

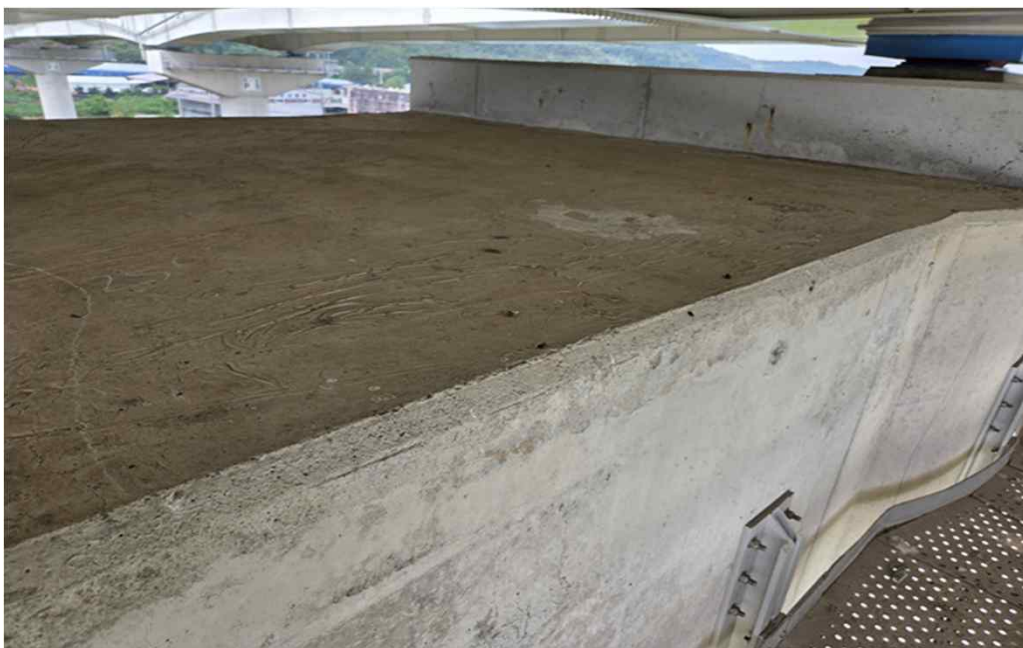
| 점검위치 | - 3천JCT R-B교(P3) | 사진번호 | #16 |

| 점검내용 | 교각 표면박리 |

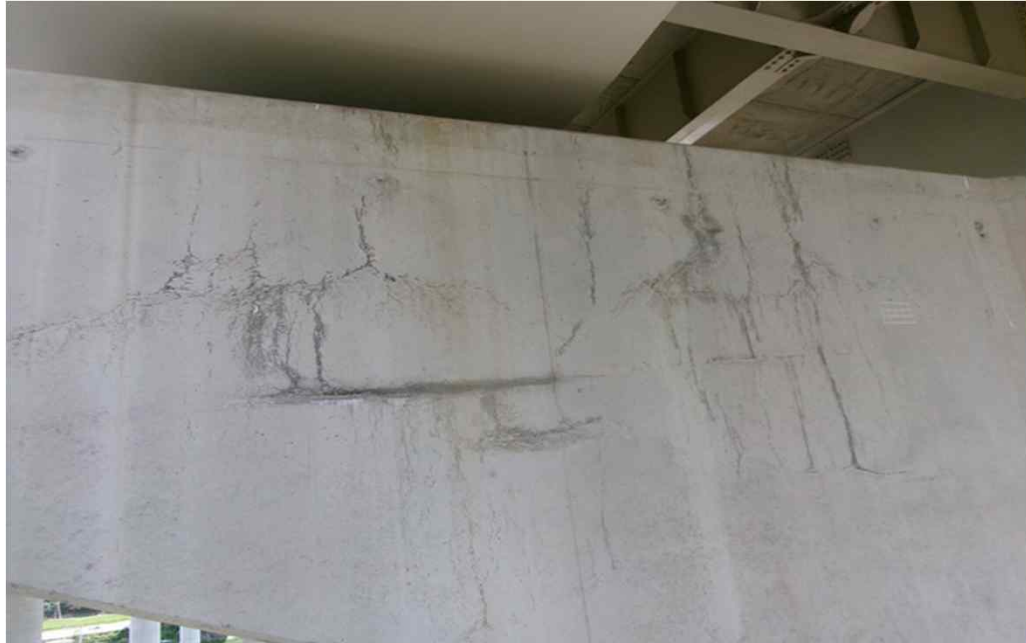
| 점검위치 | - 3천JCT R-B교(P3) | 사진번호 | #17 |

| 점검내용 | 교각 표면불량 | | |

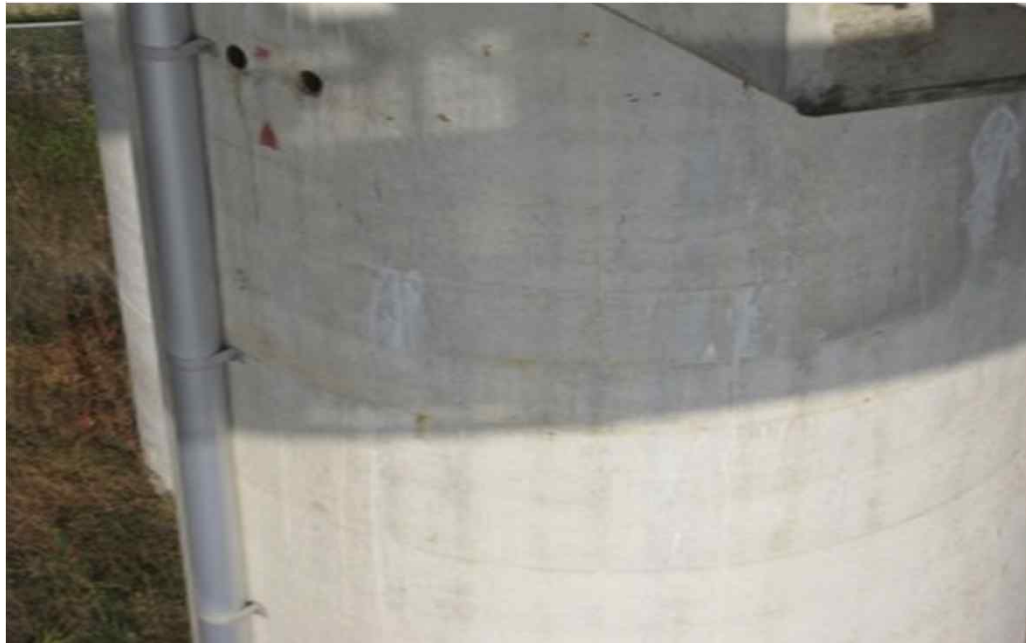
| 점검위치 | - 3천JCT R-B교(P3) | 사진번호 | #18 |

| 점검내용 | 교각 백태 | | |
