## 23. 영천절토23

## 전경 및 손상현황 사진

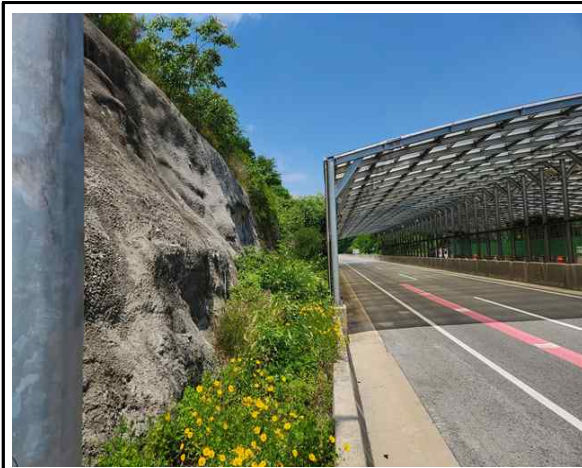
| 위 치 | 하단 |

| 현 황 | 전경 |

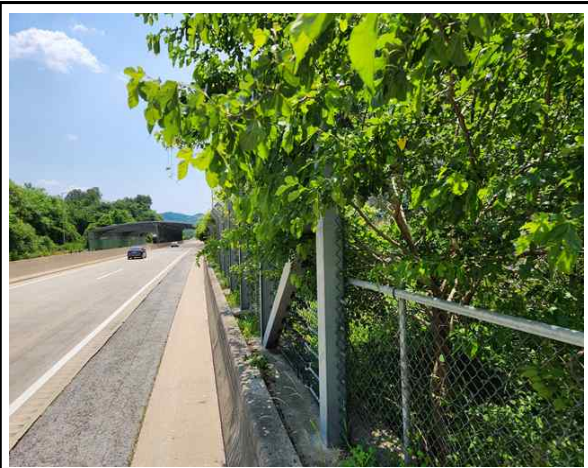
| 위 치 | 낙석방지울타리 |

| 현 황 | 전경 |

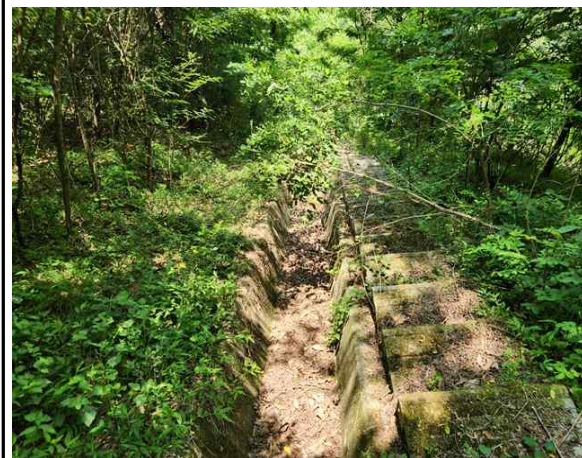
| 위 치 | 산마루측구, 점검계단 |

| 현 황 | 전경 |

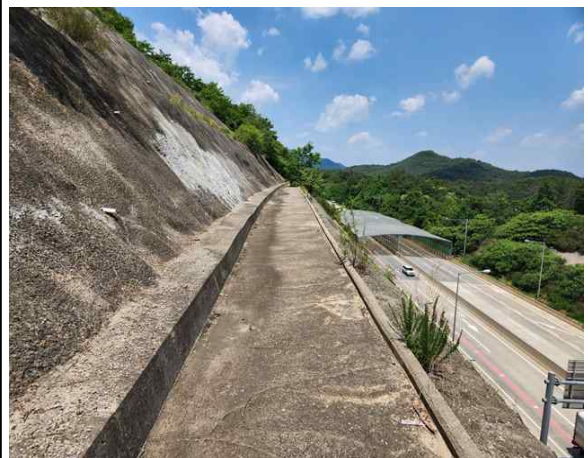
| 위 치 | 소단배수로 |

| 현 황 | 전경 |

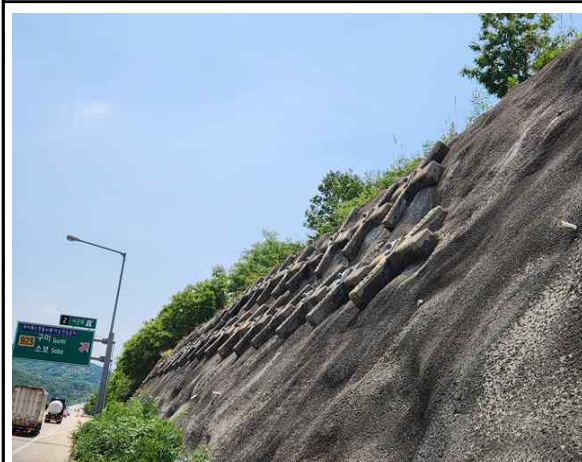
| 위 치 | 격자블럭 |

| 현 황 | 전경 |

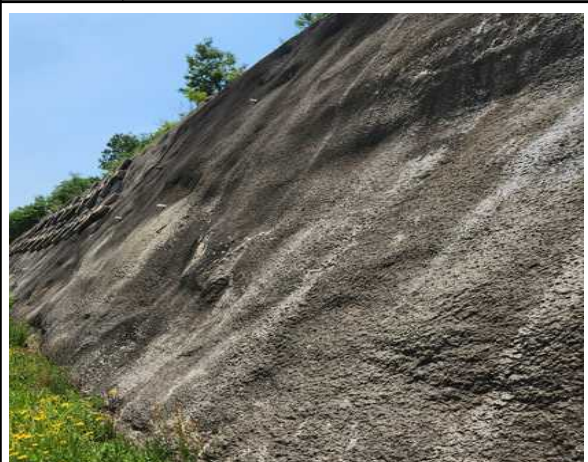
| 위 치 | 쫓크리트 |

| 현 황 | 전경 |

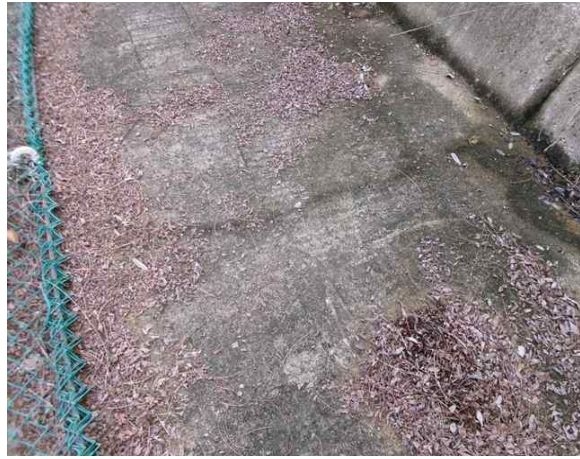
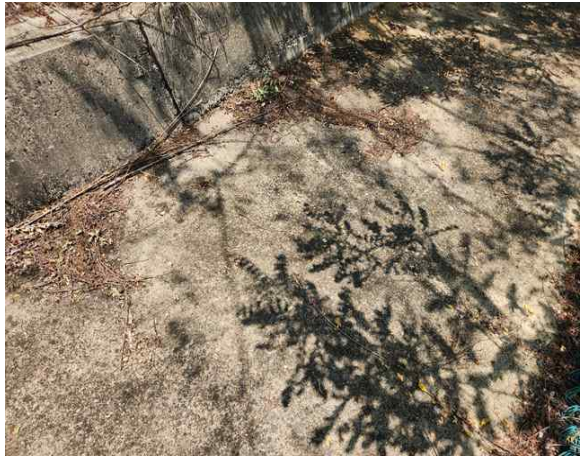
| 전차(2025년 하반기) | | 금차(2026년 상반기) | |
|---|---|---|---|
| 위 치 | STA 27.77k 1소단배수로 | 위 치 | STA 27.77k 1소단배수로 |

| 전차(2025년 하반기) | | 금차(2026년 상반기) | |
|---|---|---|---|
| 현 황 | 균열 (L=2.0m) | 현 황 | 균열 (L=2.0m) |

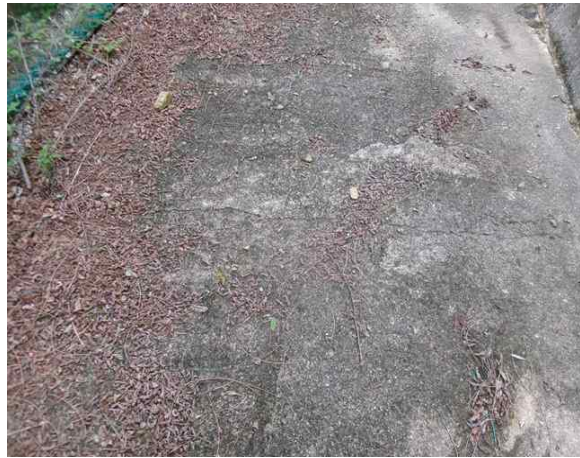
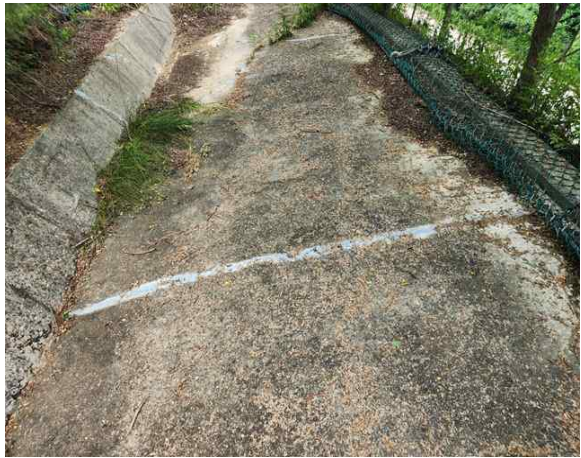
| 전차(2025년 하반기) | | 금차(2026년 상반기) | |
|---|---|---|---|
| 위 치 | STA 27.51k 1소단배수로 | 위 치 | STA 27.79k 1소단배수로 |

| 전차(2025년 하반기) | | 금차(2026년 상반기) | |
|---|---|---|---|
| 현 황 | 균열 (L=2.0m) | 현 황 | 균열 보수 실시 |

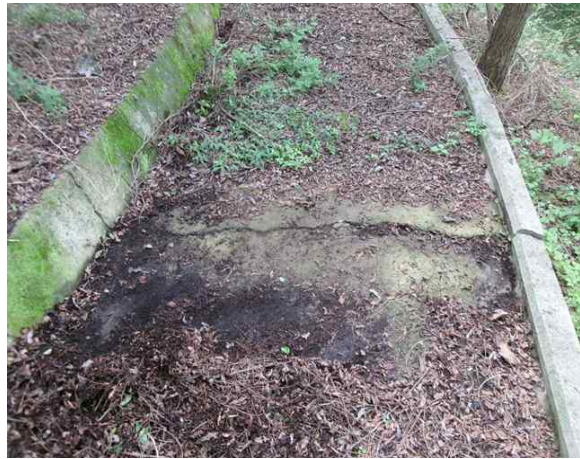
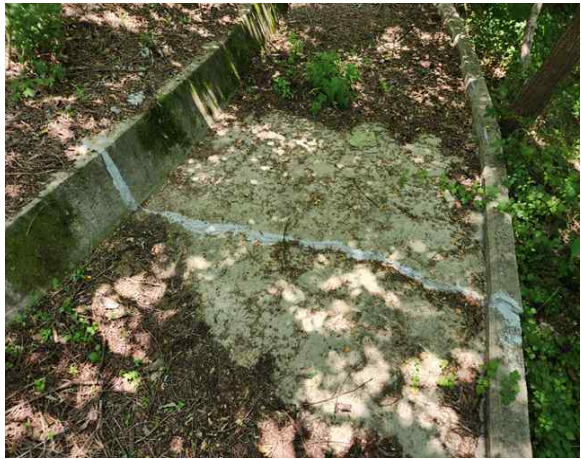
| 전차(2025년 하반기) | | 금차(2026년 상반기) | |
|---|---|---|---|
| 위 치 | STA 27.91k 1소단배수로 | 위 치 | STA 27.91k 1소단배수로 |

| 전차(2025년 하반기) | | 금차(2026년 상반기) | |
|---|---|---|---|
| 현 황 | 균열 (L=2.0m) | 현 황 | 균열 보수 실시 |

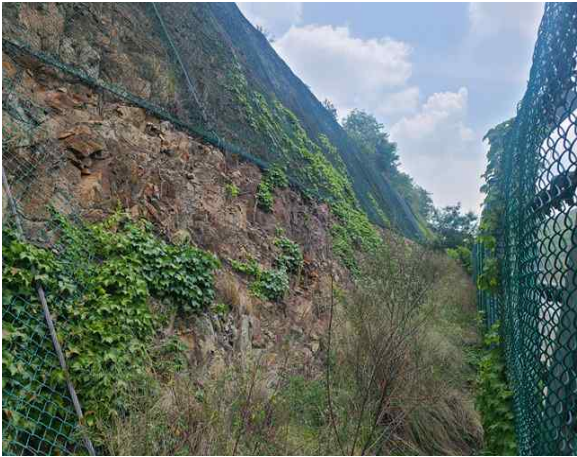
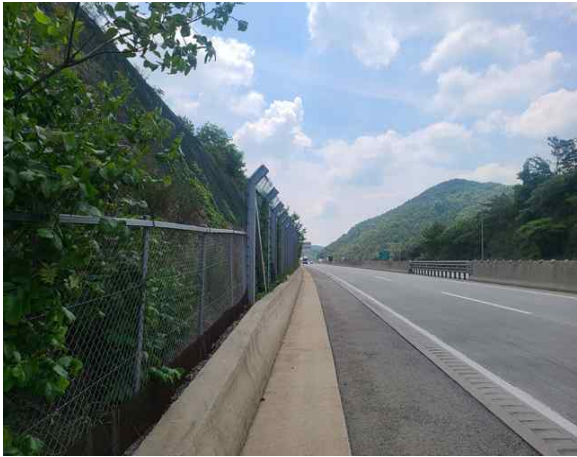
| 위 치 | 하단 | 위 치 | 소단배수로 낙석방지울타리 |

| 현 황 | 전경 | 현 황 | 전경 |

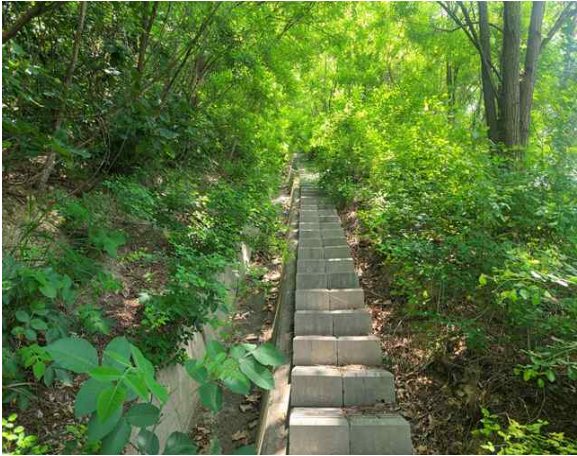
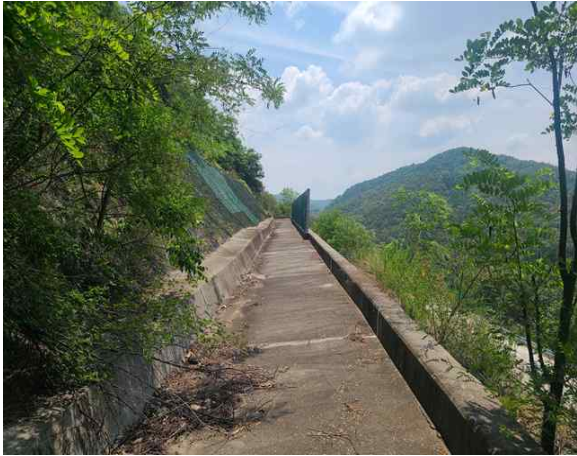
| 위 치 | 산마루측구, 점검계단 | 위 치 | 소단배수로 |

| 현 황 | 전경 | 현 황 | 전경 |

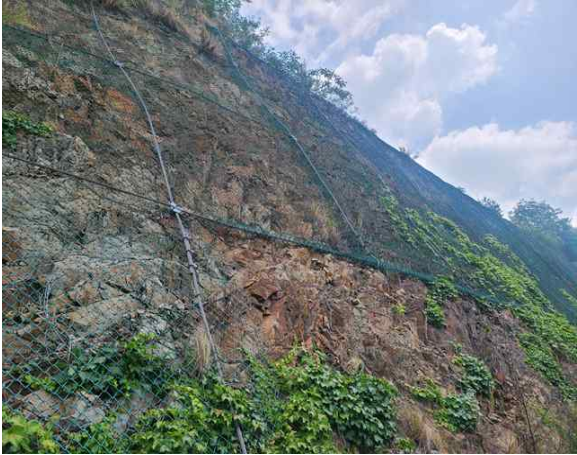
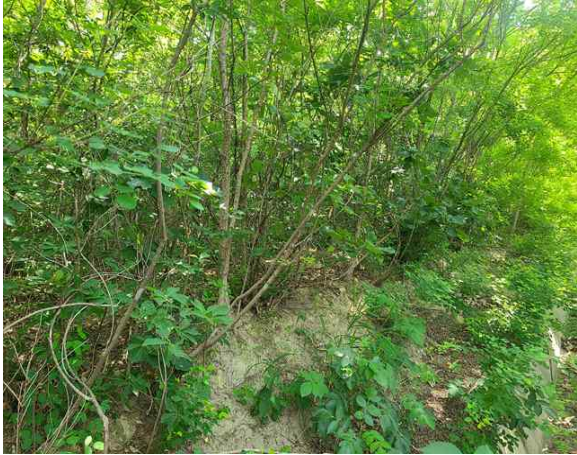
| 위 치 | 1단 사면 | 위 치 | 상부자연사면 |

| 현 황 | 전경 | 현 황 | 전경 |

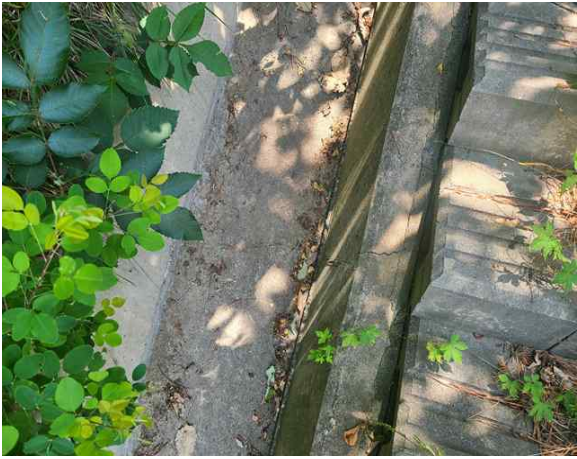
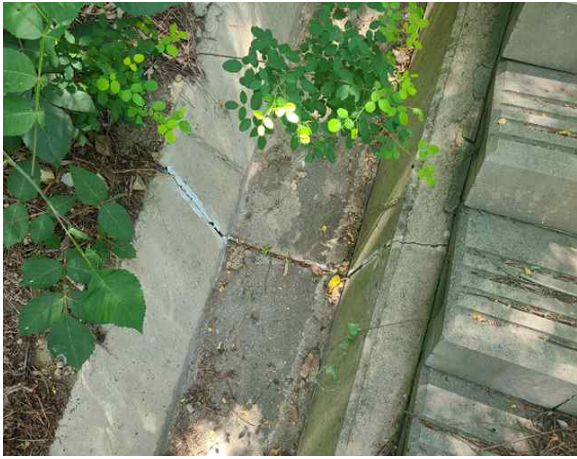
| 위 치 | STA 30.43k 산마루측구 | 위 치 | STA 30.45k 산마루측구 |

| 현 황 | 균열 (L=1.0m) | 현 황 | 균열 (L=1.0m) |

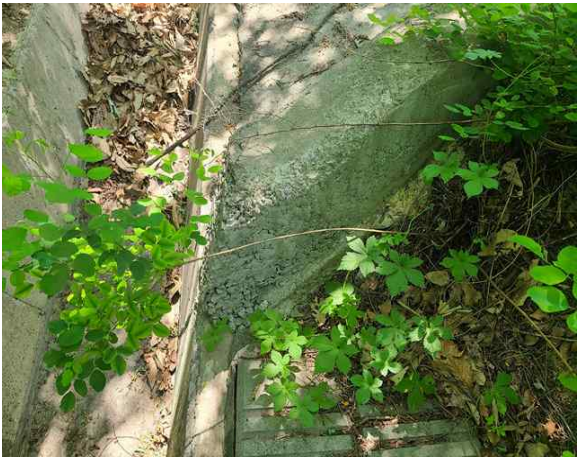
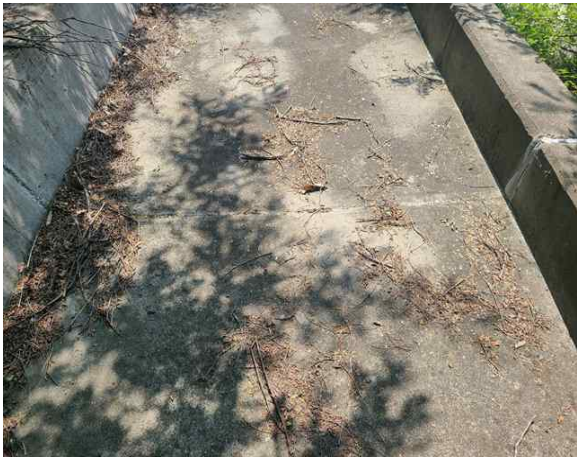
| 위 치 | STA 30.46k 산마루측구 | 위 치 | STA 30.47k 1소단배수로 |

| 현 황 | 재료분리 (A=0.3m×0.3m) | 현 황 | 균열 (L=2.0m) |

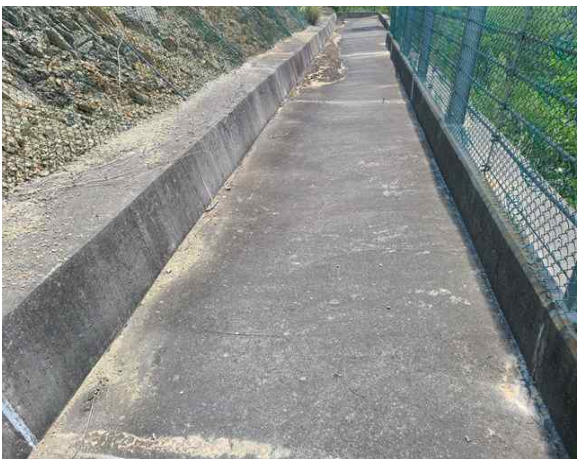
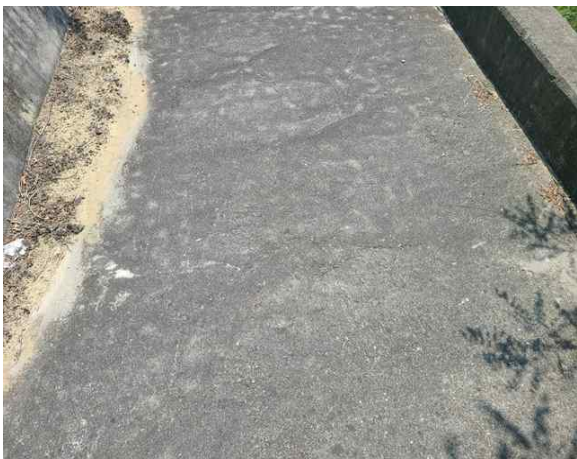
| 위 치 | STA 30.53k 1소단배수로 | 위 치 | STA 30.55k 1소단배수로 |

| 현 황 | 망상균열 (A=2.0m×2.0m) | 현 황 | 균열 (L=2.0m) |

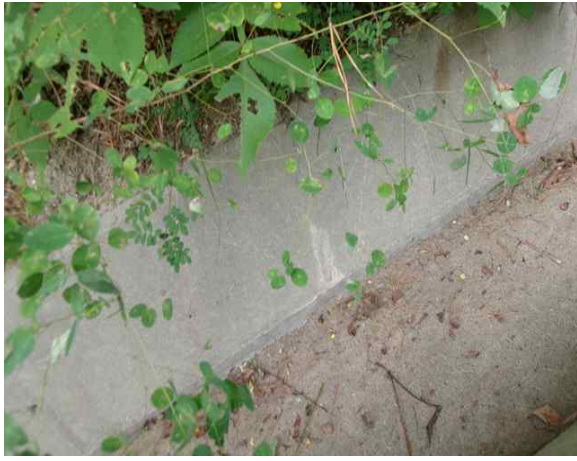
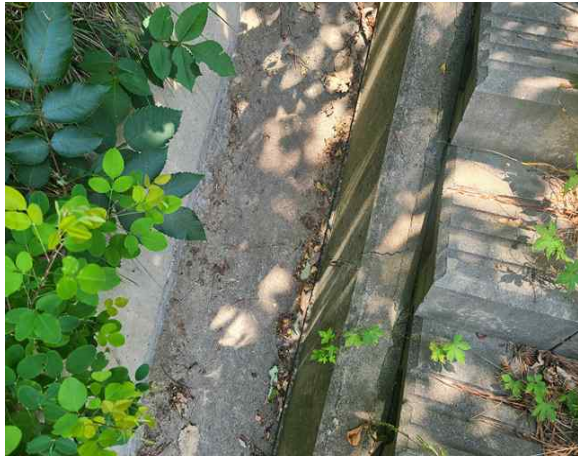
| 전차(2025년 하반기) | | 금차(2026년 상반기) | |
|---|---|---|---|
| 위 치 | STA 30.43k 산마루측구 | 위 치 | STA 30.43k 산마루측구 |

| 전차(2025년 하반기) | | 금차(2026년 상반기) | |
|---|---|---|---|
| 현 황 | 균열(L=1.0m) | 현 황 | 균열(L=1.0m) |

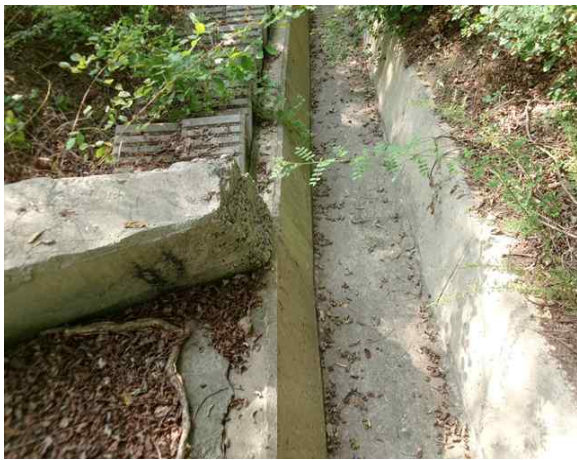
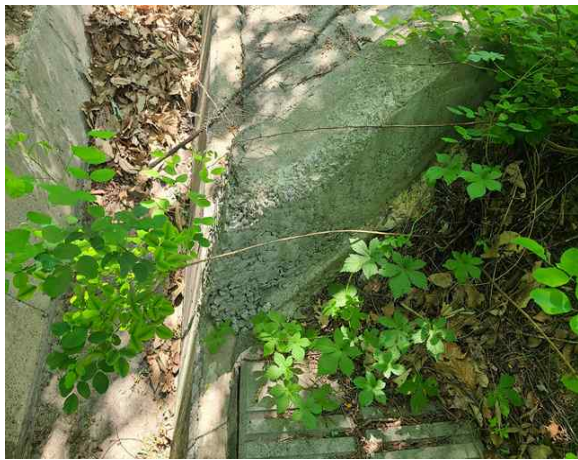
| 전차(2025년 하반기) | | 금차(2026년 상반기) | |
|---|---|---|---|
| 위 치 | STA 30.46k 산마루측구 | 위 치 | STA 30.46k 산마루측구 |

| 전차(2025년 하반기) | | 금차(2026년 상반기) | |
|---|---|---|---|
| 현 황 | 재료분리(A=0.3m×0.3m) | 현 황 | 재료분리(A=0.3m×0.3m) |

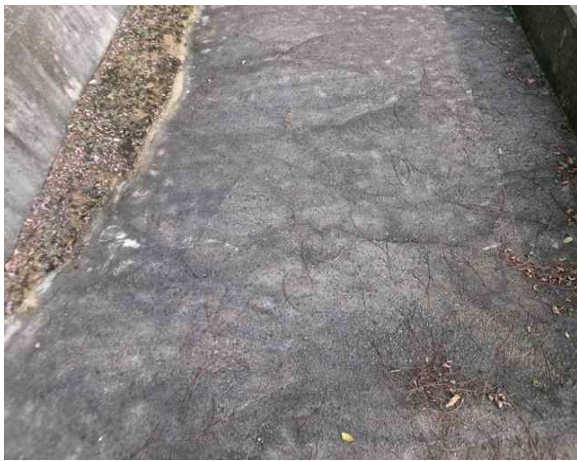
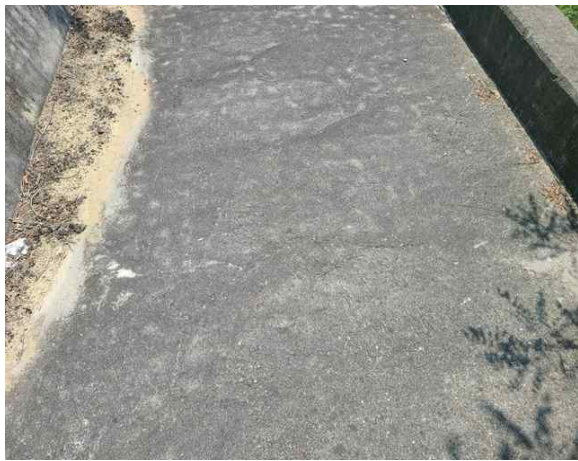
| 전차(2025년 하반기) | | 금차(2026년 상반기) | |
|---|---|---|---|
| 위 치 | STA 30.55k 1소단배수로 | 위 치 | STA 30.55k 1소단배수로 |

| 전차(2025년 하반기) | | 금차(2026년 상반기) | |
|---|---|---|---|
| 현 황 | 균열(L=2.0m) | 현 황 | 균열(L=2.0m) |

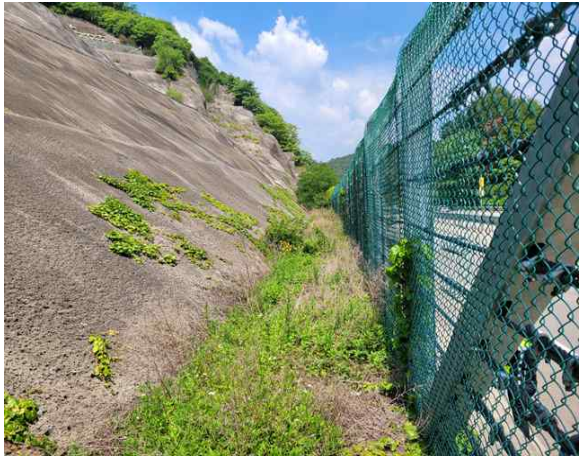
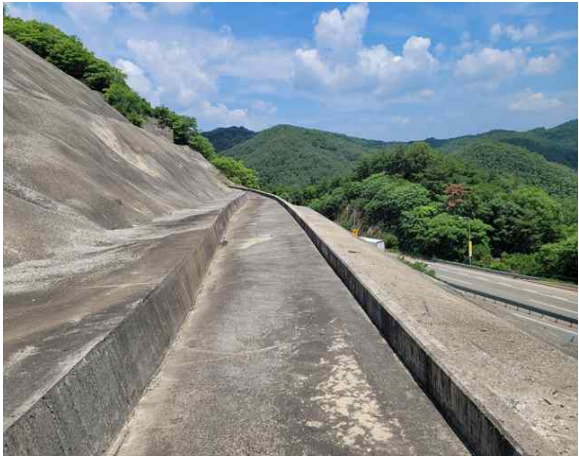
| 위 치 | 하단 및 낙석방지울타리 | 위 치 | 1소단배수로 |

| 현 황 | 전경 | 현 황 | 전경 |

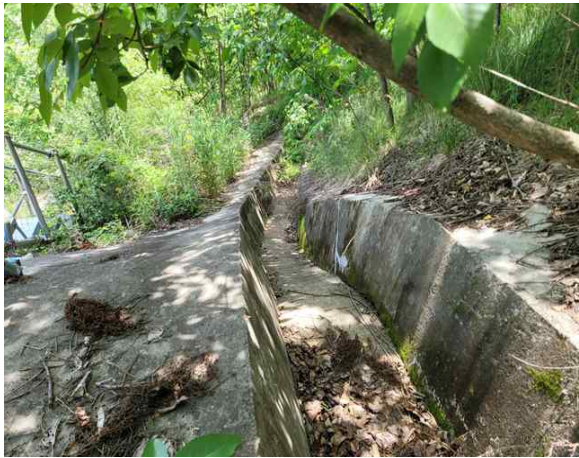
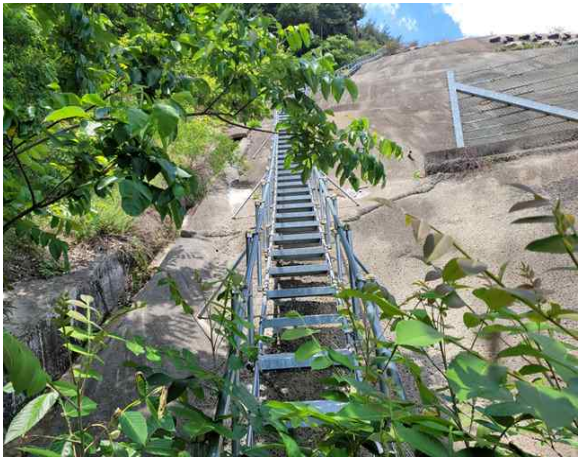
| 위 치 | 산마루측구 | 위 치 | 점검계단 |

| 현 황 | 전경 | 현 황 | 전경 |

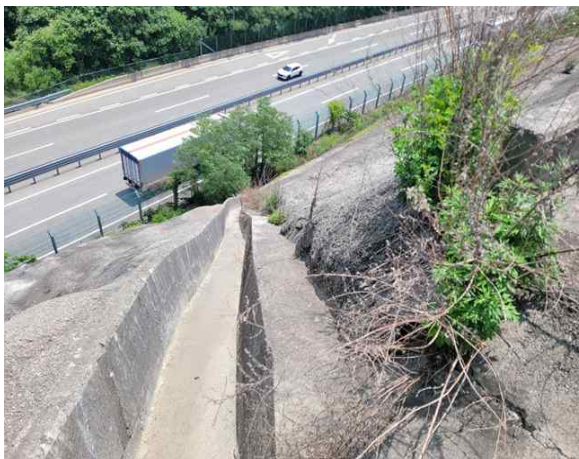
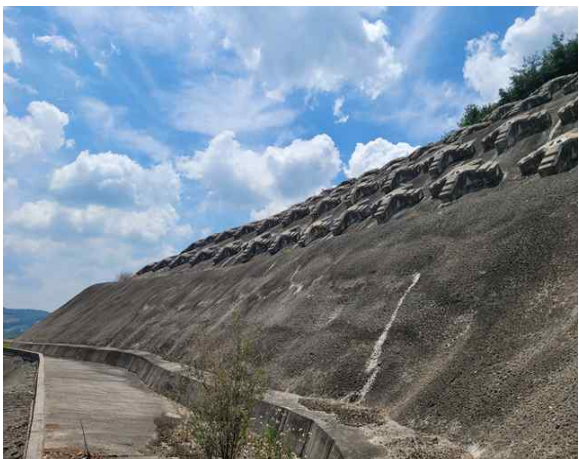
| 위 치 | 숯크리트, 수직도수로 | 위 치 | 3단 숯크리트, 앵커공 |

| 현 황 | 전경 | 현 황 | 전경 |

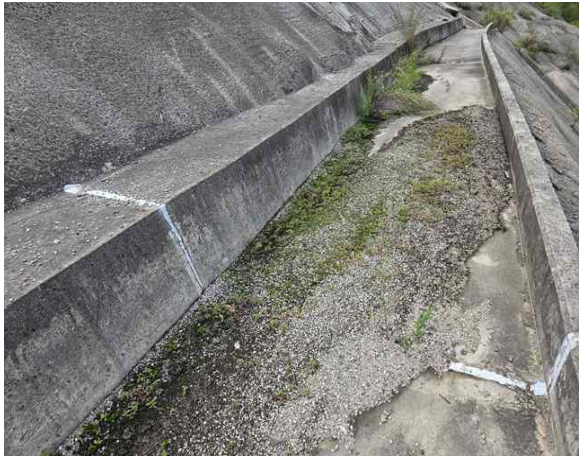
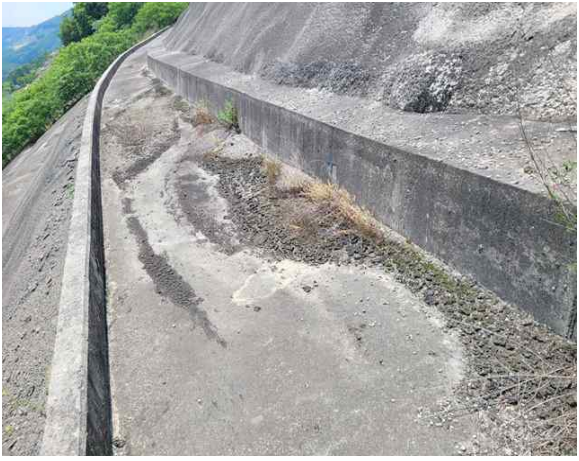
| 전차(2025년 하반기) | | 금차(2026년 상반기) | |
|---|---|---|---|
| 위 치 | STA 31.43k 1소단배수로 | 위 치 | STA 31.43k 1소단배수로 |

| 전차(2025년 하반기) | | 금차(2026년 상반기) | |
|---|---|---|---|
| 현 황 | 토사퇴적 (V=10.0m×0.5m×0.1m) | 현 황 | 토사퇴적 (V=10.0m×0.5m×0.1m) |

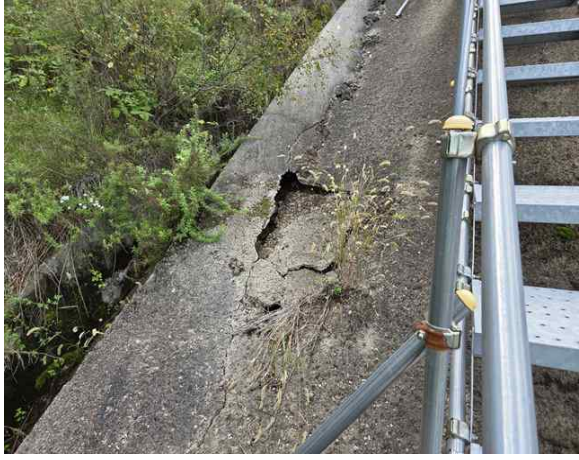
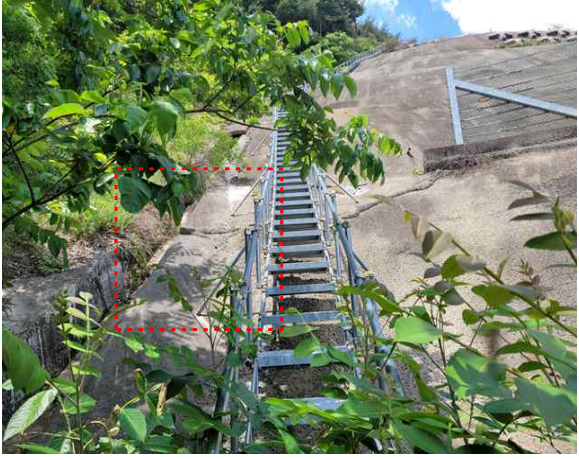
| 전차(2025년 하반기) | | 금차(2026년 상반기) | |
|---|---|---|---|
| 위 치 | STA 31.49k 숏크리트 | 위 치 | STA 31.49k 숏크리트 |

| 전차(2025년 하반기) | | 금차(2026년 상반기) | |
|---|---|---|---|
| 현 황 | 파손 (A=0.6m×0.6m) | 현 황 | 파손 (A=0.6m×0.6m) |

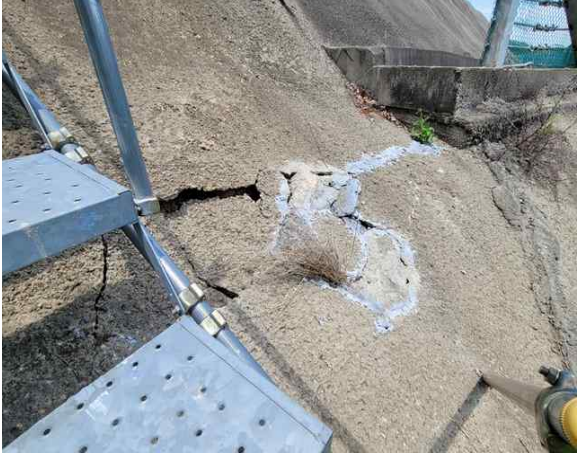
| 전차(2025년 하반기) | | 금차(2026년 상반기) | |
|---|---|---|---|
| 위 치 | - | 위 치 | STA 31.49k 숏크리트 |

| 전차(2025년 하반기) | | 금차(2026년 상반기) | |
|---|---|---|---|
| 현 황 | - | 현 황 | 재들뜸 (A=1.5m×1.0m) |

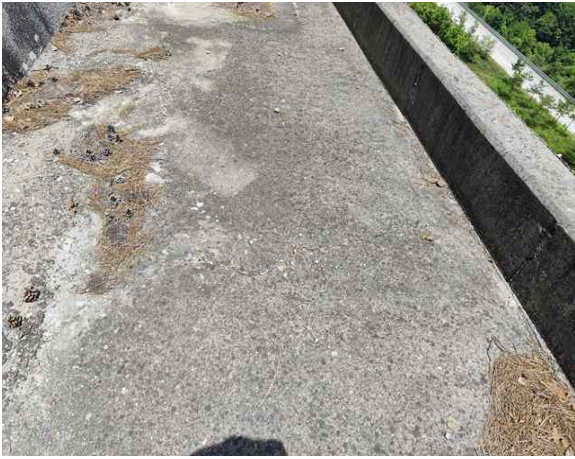
| 위 치 | STA 33.71k 1소단배수로 | 위 치 | STA 33.73k 7단 |

| 현 황 | 균열(L=2.0m) | 현 황 | 쏟크리트 파손(A=0.5m×30.0m) |

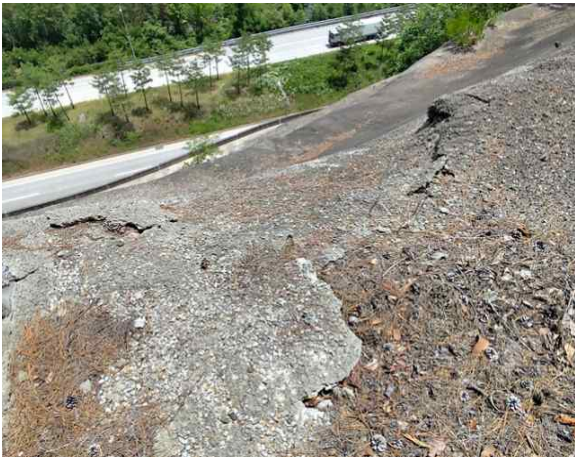
| 위 치 | STA 33.76k 7단 | 위 치 | STA 33.77k 4단 |

| 현 황 | 쏟크리트 파손(A=0.5m×10.0m) | 현 황 | 쏟크리트 백태(A=0.3m×1.0m) |

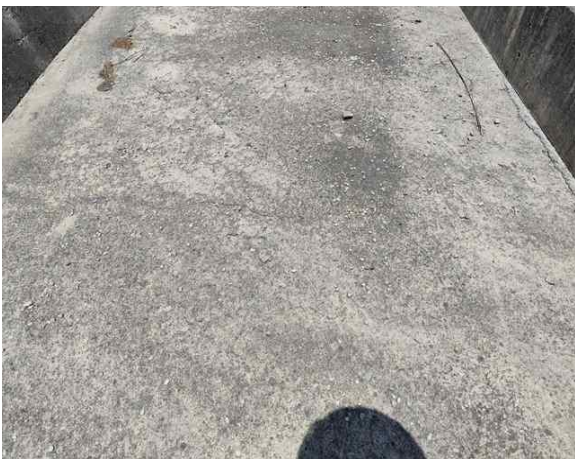
| 위 치 | STA 33.79k 1소단배수로 | 위 치 | STA 33.82k 2단 |

| 현 황 | 균열(L=3.0m) | 현 황 | 표층유실 임시보수부 상태양호 |

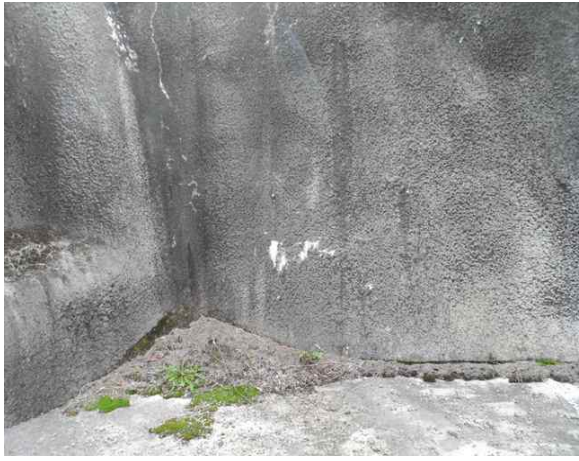
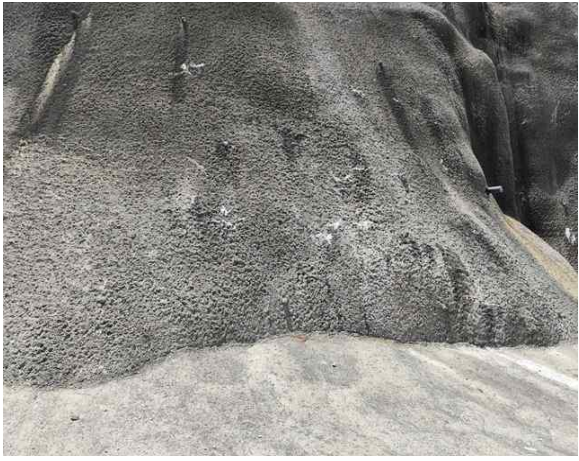
| 전차(2025년 하반기) | | 금차(2026년 상반기) | |
|---|---|---|---|
| 위 치 | STA 33.77k 4단 | 위 치 | STA 33.77k 4단 |

| 전차(2025년 하반기) | | 금차(2026년 상반기) | |
|---|---|---|---|
| 현 황 | 쫓크리트 백태(A=0.3m×1.0m) | 현 황 | 쫓크리트 백태(A=0.3m×1.0m) |

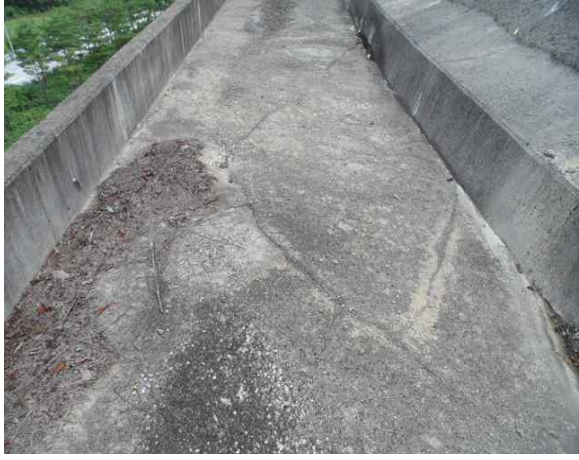
| 전차(2025년 하반기) | | 금차(2026년 상반기) | |
|---|---|---|---|
| 위 치 | STA 33.79k 1소단배수로 | 위 치 | STA 33.79k 1소단배수로 |

| 전차(2025년 하반기) | | 금차(2026년 상반기) | |
|---|---|---|---|
| 현 황 | 균열(L=10.0m) | 현 황 | 균열 보수설시 |

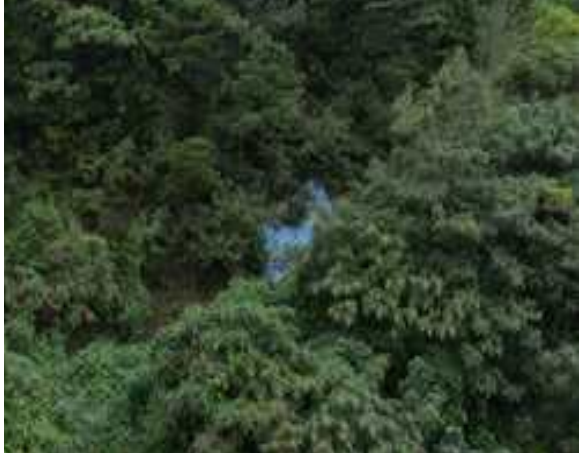
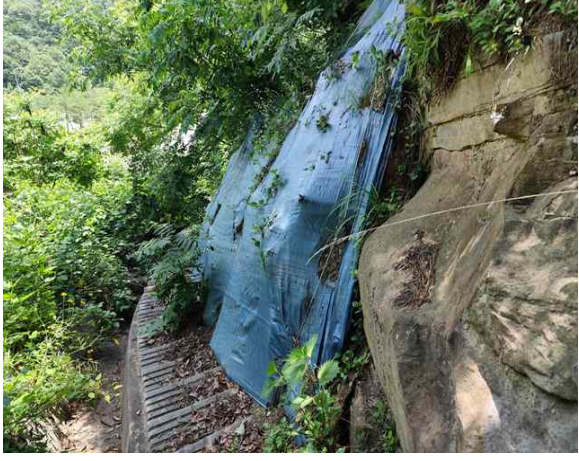
| 전차(2025년 하반기) | | 금차(2026년 상반기) | |
|---|---|---|---|
| 위 치 | STA 33.82k 자연사면 | 위 치 | STA 33.82k 자연사면 |

| 전차(2025년 하반기) | | 금차(2026년 상반기) | |
|---|---|---|---|
| 현 황 | 표층유실 임시보수부 전경 | 현 황 | 표층유실 임시보수부 전경 |

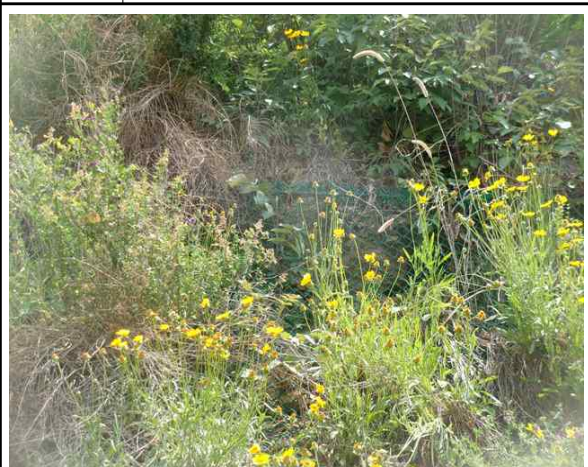
| 위 치 | STA 36.34K 1단 |

| 현 황 | 표층유실 우려 |

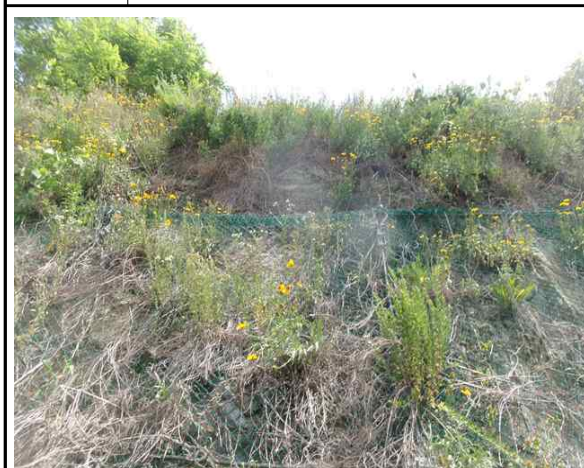
| 위 치 | STA 36.34K 1단 |

| 현 황 | 표층유실 우려 |

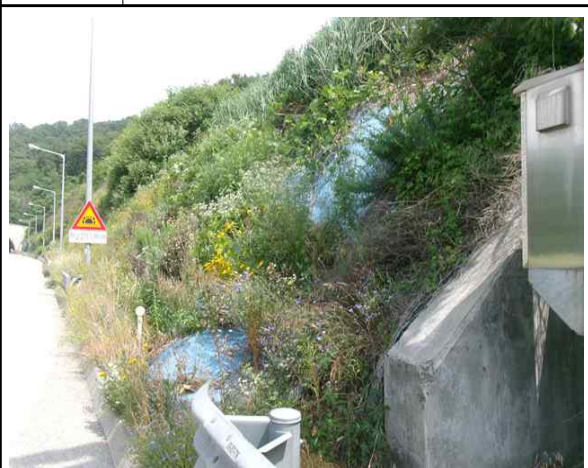
| 위 치 | STA 36.36K 1단 사면 |

| 현 황 | 표층유실 임시보수부 전경 |

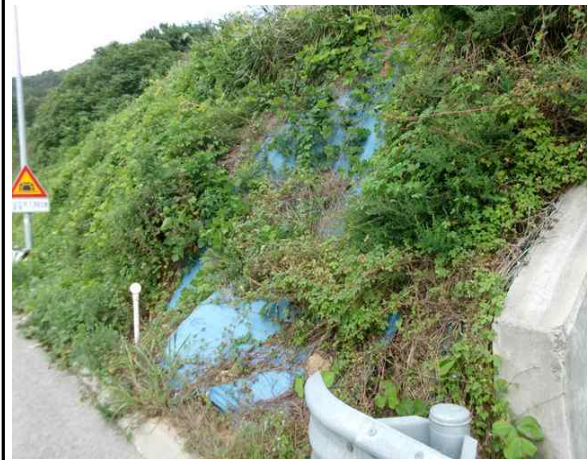
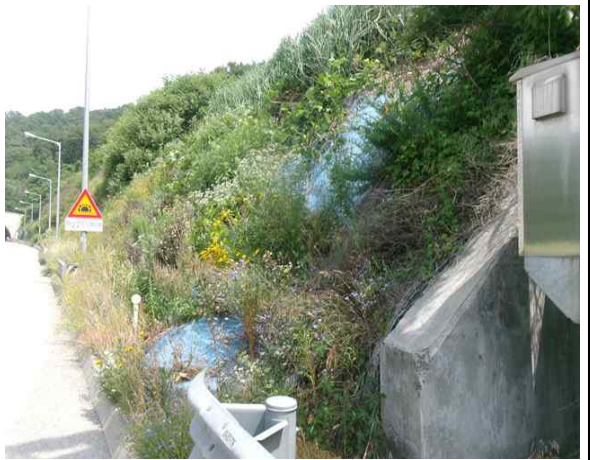
| 전차(2025년 하반기) | | 금차(2026년 상반기) | |
|---|---|---|---|
| 위 치 | STA 36.36K 1단 사면 | 위 치 | STA 36.36K 1단 사면 |

| 전차(2025년 하반기) | | 금차(2026년 상반기) | |
|---|---|---|---|
| 현 황 | 표층유실 임시보수부 전경 | 현 황 | 표층유실 임시보수부 전경 |

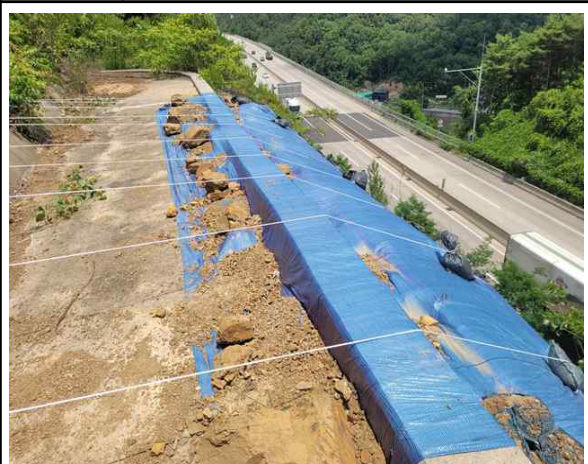
| 위 치 | STA 37.21k 1단 사면 |

| 현 황 | 표층유실부 임시보수 |

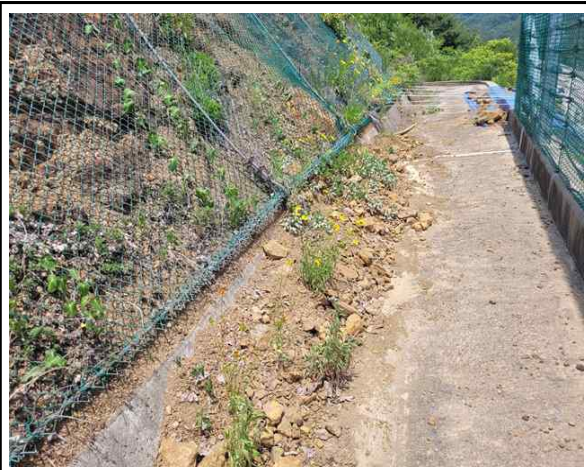
| 위 치 | STA 37.23k 1소단배수로 |

| 현 황 | 낙석퇴적 (V=2.0m×5.0m×0.2m) |

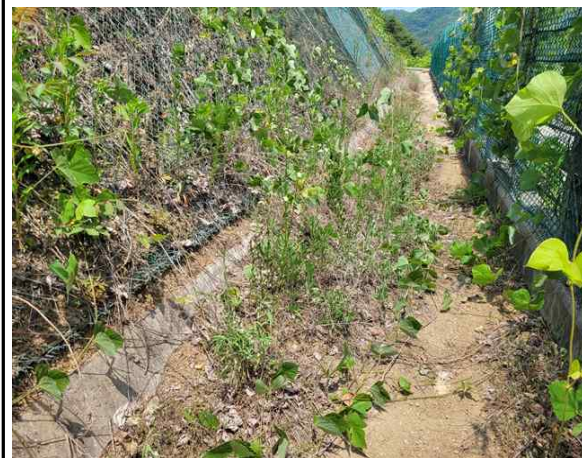
| 위 치 | STA 37.25k 1소단배수로 |

| 현 황 | 토사퇴적 (V=80.0m×1.0m×0.1m) |

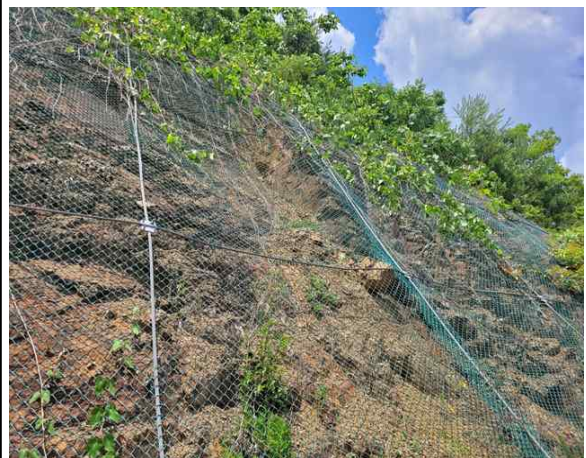
| 위 치 | STA 37.23k 2단 |

| 현 황 | 췌기파괴 (V=2.0m×10.0m×0.5m) |

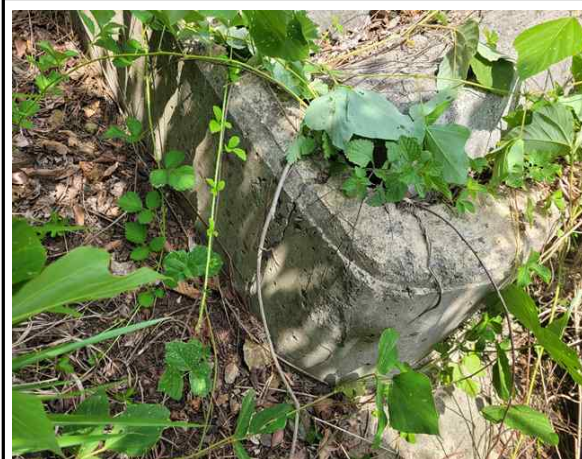
| 위 치 | STA 37.31k 산마루측구 |

| 현 황 | 파손 (A=0.1m×0.5m) |

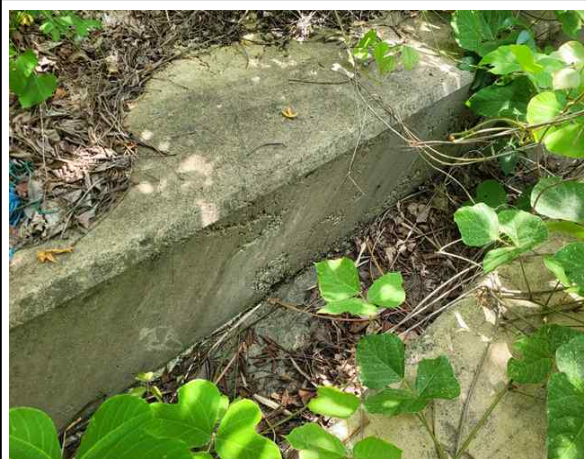
| 위 치 | STA 37.31k 수직도수로 |

| 현 황 | 재료분리 (A=0.2m×2.0m) |

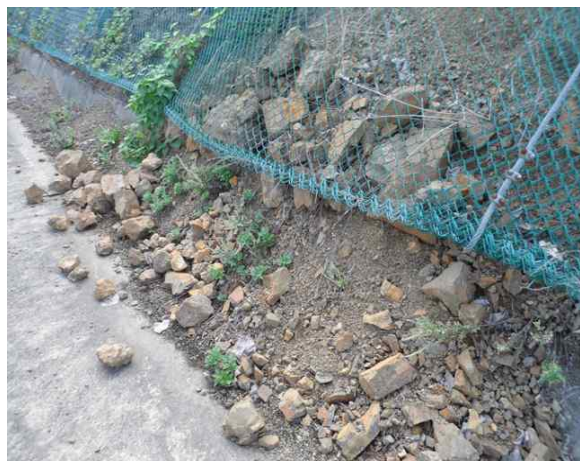
| 전차(2025년 하반기) | | 금차(2026년 상반기) | |
|---|---|---|---|
| 위 치 | STA 37.23k 1소단배수로 | 위 치 | STA 37.23k 1소단배수로 |

| 전차(2025년 하반기) | | 금차(2026년 상반기) | |
|---|---|---|---|
| 현 황 | 낙석퇴적 (V=2.0m×5.0m×0.2m) | 현 황 | 낙석퇴적 (V=2.0m×5.0m×0.2m) |

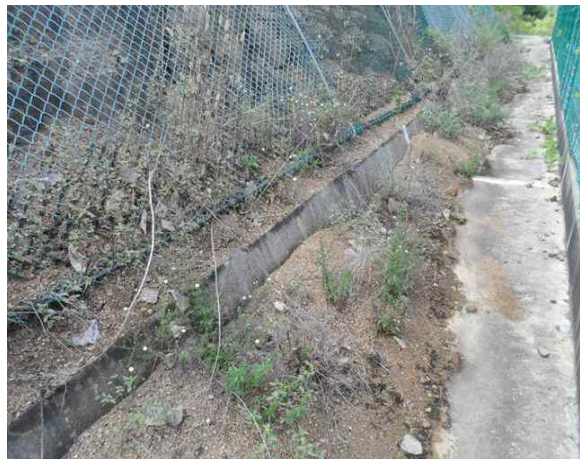
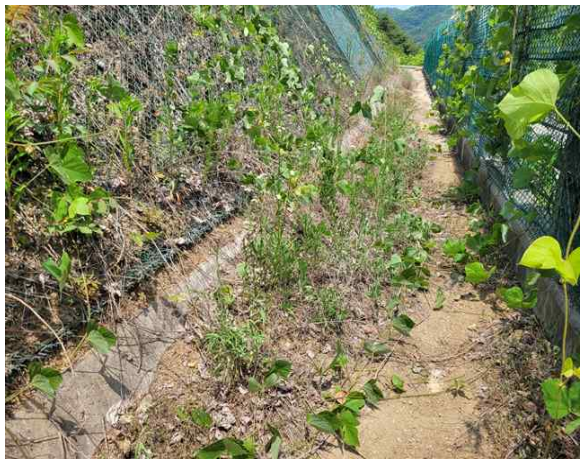
| 전차(2025년 하반기) | | 금차(2026년 상반기) | |
|---|---|---|---|
| 위 치 | STA 37.25k 1소단배수로 | 위 치 | STA 37.25k 1소단배수로 |

| 전차(2025년 하반기) | | 금차(2026년 상반기) | |
|---|---|---|---|
| 현 황 | 토사퇴적 (V=80.0m×1.0m×0.1m) | 현 황 | 토사퇴적 (V=80.0m×1.0m×0.1m) |

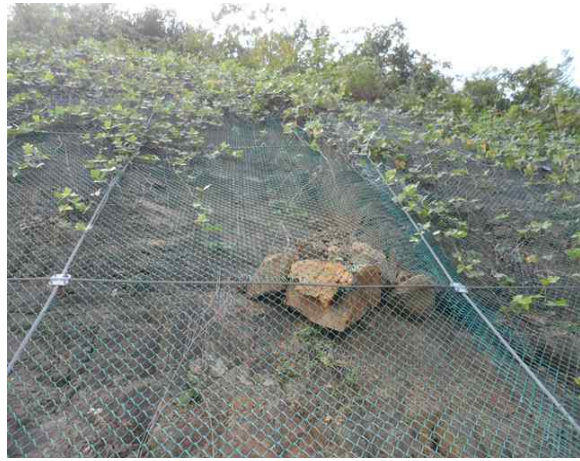
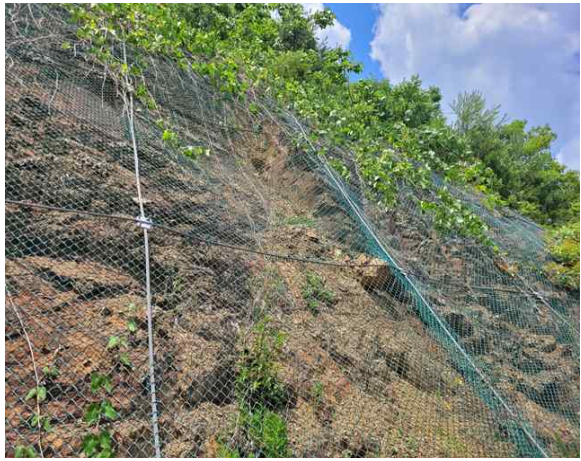
| 전차(2025년 하반기) | | 금차(2026년 상반기) | |
|---|---|---|---|
| 위 치 | STA 37.23k 2단 | 위 치 | STA 37.23k 2단 |

| 전차(2025년 하반기) | | 금차(2026년 상반기) | |
|---|---|---|---|
| 현 황 | 췌기파괴 (V=2.0m×10.0m×0.5m) | 현 황 | 췌기파괴 (V=2.0m×10.0m×0.5m) |

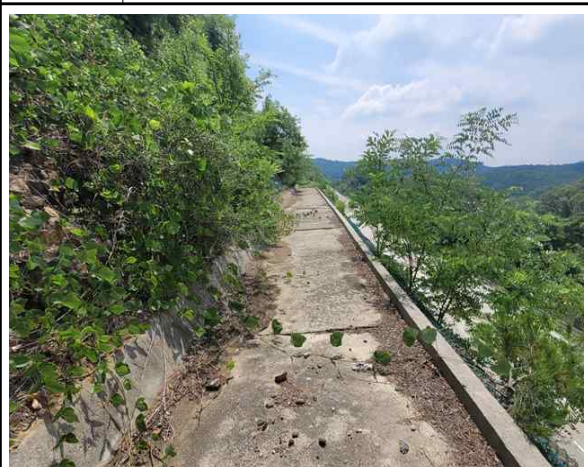
| 위 치 | 1단 |

| 현 황 | 보통~심한풍화 구간 |

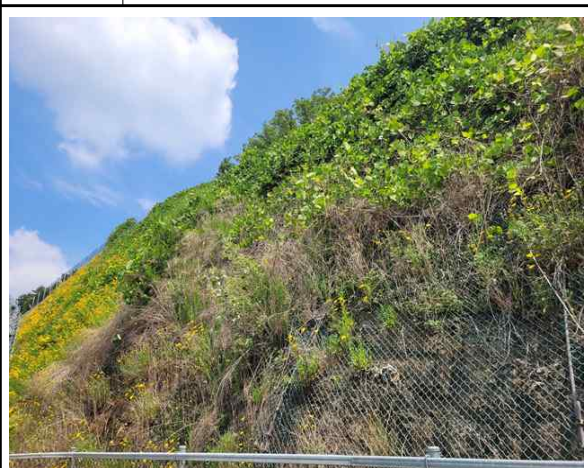
| 위 치 | 1단 |

| 현 황 | 보통~심한풍화 구간 |

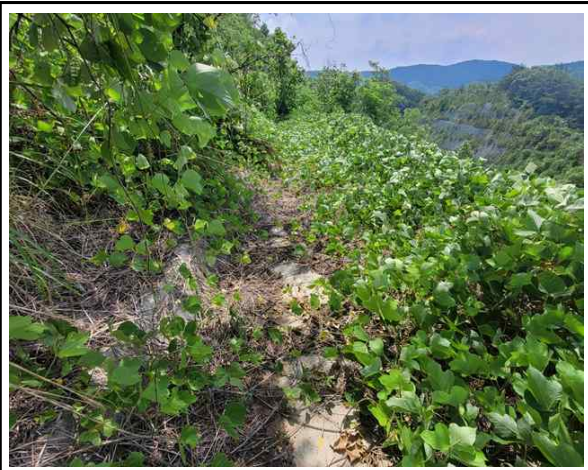
| 위 치 | STA 38.28k 1소단배수로 |

| 현 황 | 토사퇴적(V=20.0m×1.0m×0.1m) |

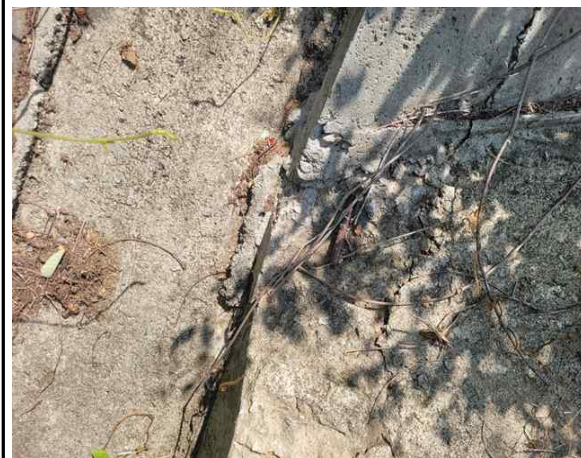
| 위 치 | STA 38.33k 1소단배수로 |

| 현 황 | 파손 및 철근노출(A=0.5m×0.4m) |

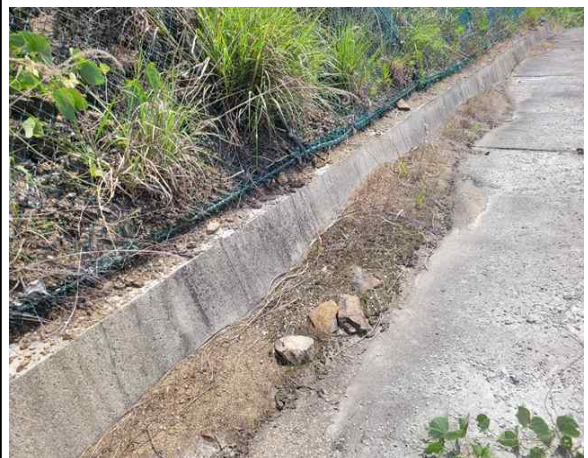
| 위 치 | STA 38.35k 1소단배수로 |

| 현 황 | 토사퇴적(V=100.0m×0.5m×0.1m) |

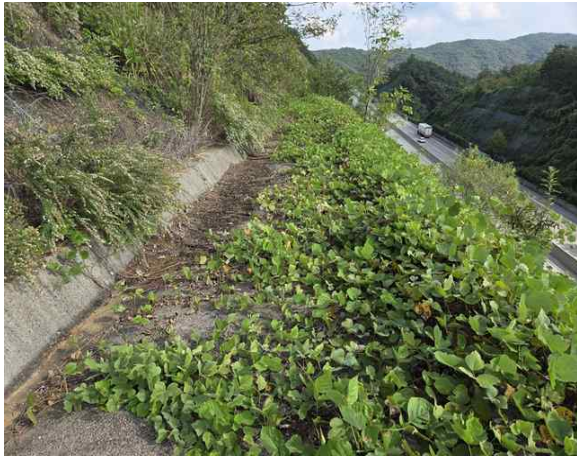
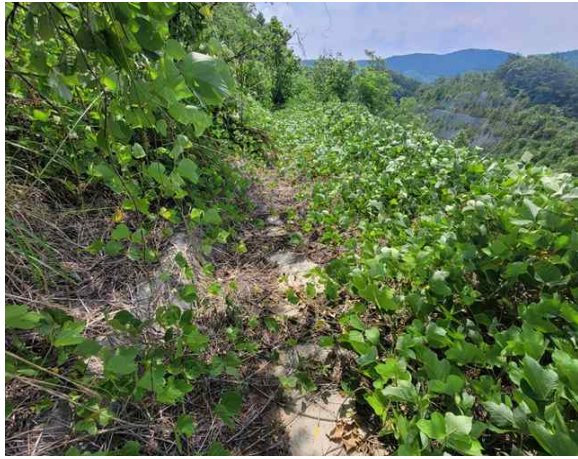
| 전차(2025년 하반기) | | 금차(2026년 상반기) | |
|---|---|---|---|
| 위 치 | STA 38.28k 1소단배수로 | 위 치 | STA 38.28k 1소단배수로 |

| 전차(2025년 하반기) | | 금차(2026년 상반기) | |
|---|---|---|---|
| 현 황 | 토사퇴적 (V=20.0m×1.0m×0.1m) | 현 황 | 토사퇴적 (V=20.0m×1.0m×0.1m) |

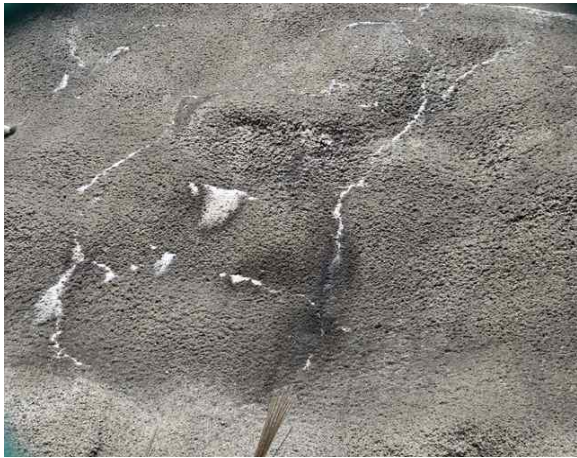
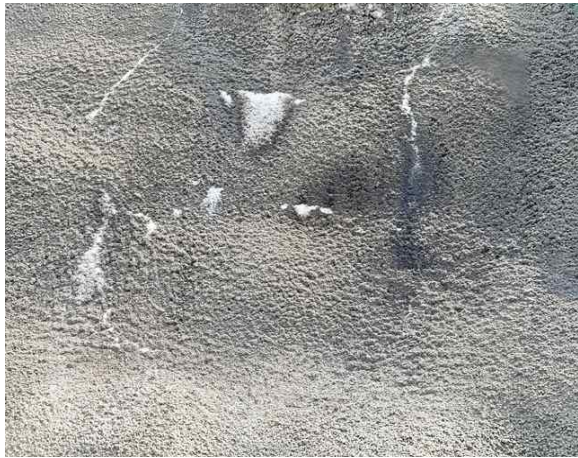
| 전차(2025년 하반기) | | 금차(2026년 상반기) | |
|---|---|---|---|
| 위 치 | STA 38.36k 1단 숏크리트 | 위 치 | STA 38.36k 1단 숏크리트 |

| 전차(2025년 하반기) | | 금차(2026년 상반기) | |
|---|---|---|---|
| 현 황 | 백태 (A=0.1m×0.1m, 5EA) | 현 황 | 백태 (A=0.1m×0.1m, 5EA) |

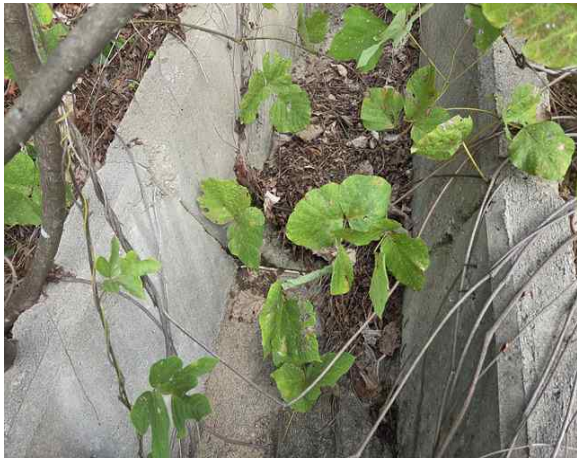
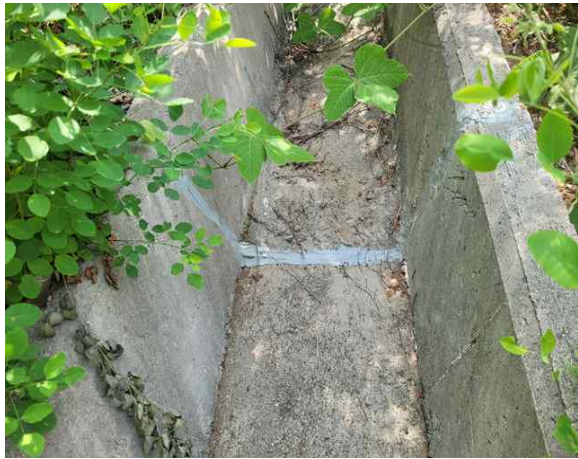
| 전차(2025년 하반기) | | 금차(2026년 상반기) | |
|---|---|---|---|
| 위 치 | STA 38.33k 산마루측구 | 위 치 | STA 38.33k 산마루측구 |

| 전차(2025년 하반기) | | 금차(2026년 상반기) | |
|---|---|---|---|
| 현 황 | 균열 (L=0.5m) | 현 황 | 균열 (L=0.5m) 보수실시 |

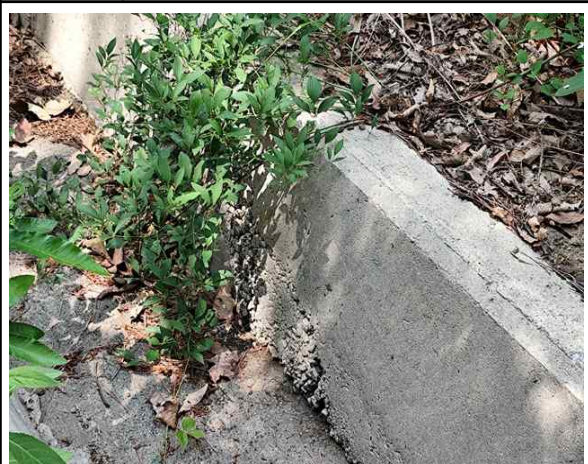
| 위 치 | STA 38.67k 산마루측구 |

| 현 황 | 재료분리(A=0.2m×1.0m) |

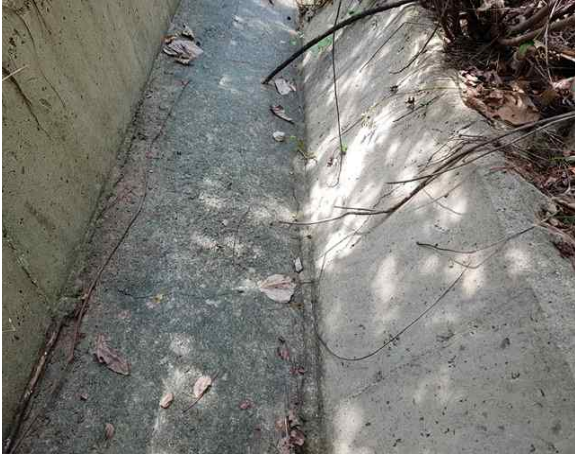
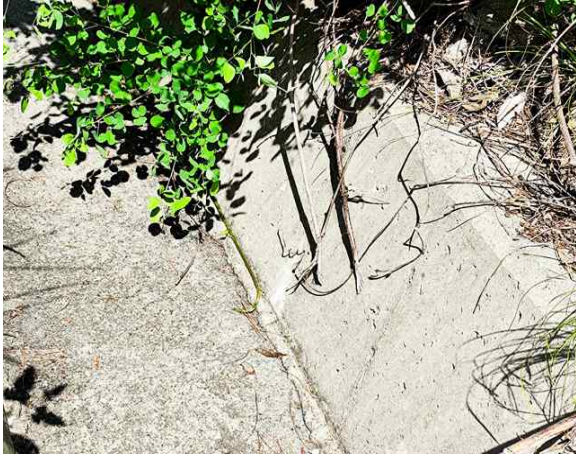
| 전차(2025년 하반기) | | 금차(2026년 상반기) | |
|---|---|---|---|
| 위 치 | STA 38.56k 산마루측구 | 위 치 | STA 38.56k 산마루측구 |

| 전차(2025년 하반기) | | 금차(2026년 상반기) | |
|---|---|---|---|
| 현 황 | 균열(L=0.5m) | 현 황 | 균열(L=0.5m) |
