## 23. 영천절토23

## 전경 및 손상현황 사진

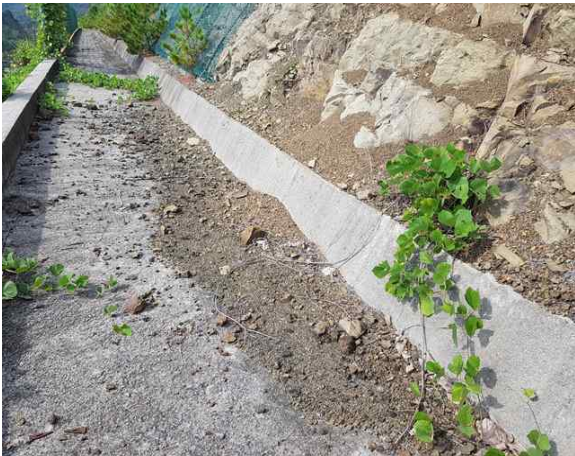
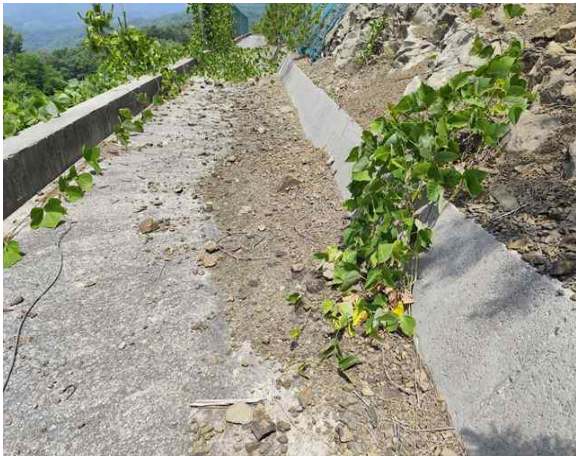
| 전차(2025년 하반기) | | 금차(2026년 상반기) | |
|---|---|---|---|
| 위 치 | STA 38.65k 1소단배수로 | 위 치 | STA 38.65k 1소단배수로 |

| 전차(2025년 하반기) | | 금차(2026년 상반기) | |
|---|---|---|---|
| 현 황 | 토사 및 낙석적치(V=0.5m³) | 현 황 | 토사 및 낙석적치(V=0.5m³) |

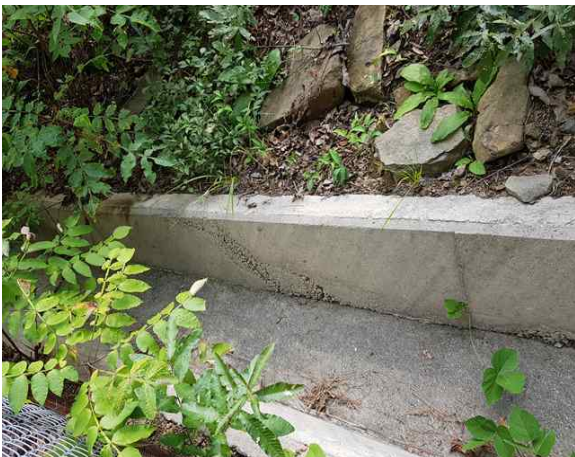
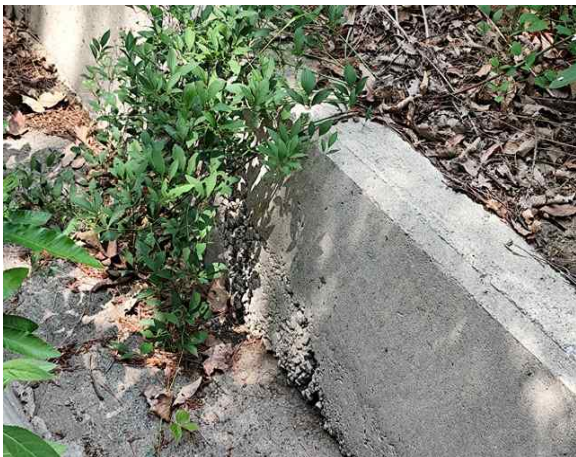
| 전차(2025년 하반기) | | 금차(2026년 상반기) | |
|---|---|---|---|
| 위 치 | STA 38.67k 산마루측구 | 위 치 | STA 38.67k 산마루측구 |

| 전차(2025년 하반기) | | 금차(2026년 상반기) | |
|---|---|---|---|
| 현 황 | 재료분리(A=0.2m×1.0m) | 현 황 | 재료분리(A=0.2m×1.0m) |

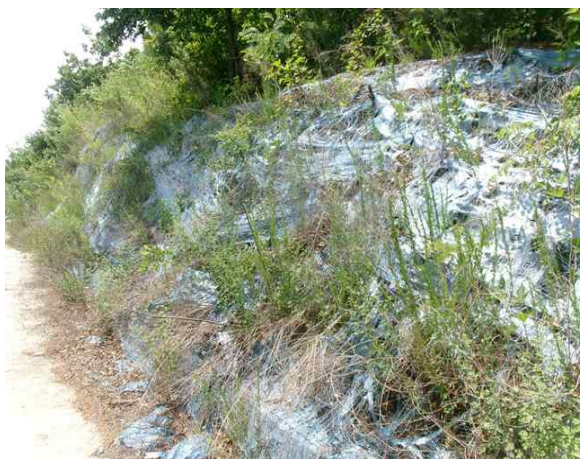
| 위 치 | 1소단배수로, 낙석방지울타리 | 위 치 | STA 40.08k 2단 |

| 현 황 | 전경 | 현 황 | 유실 예방 임시보수부 노후화 |

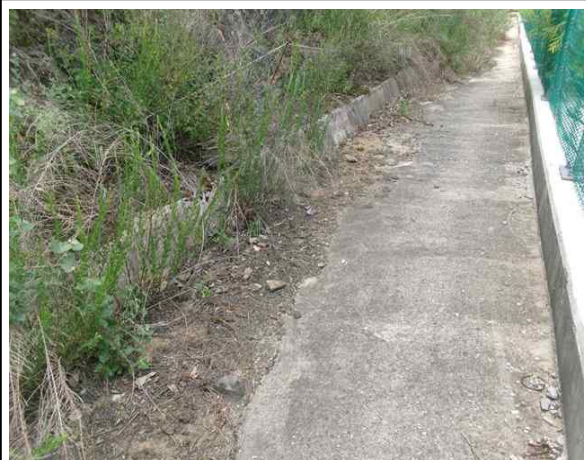
| 위 치 | STA 40.09k 1소단배수로 |

| 현 황 | 토사퇴적(V=90.0m×0.5m×0.1m) |

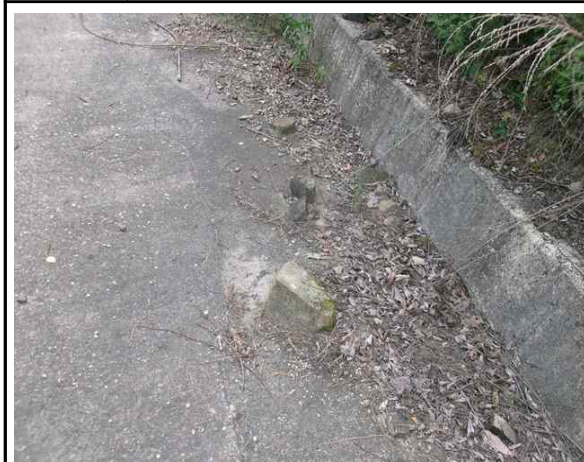
| 위 치 | STA 40.13k 1소단배수로 |

| 현 황 | 낙석(V=0.1m³) |

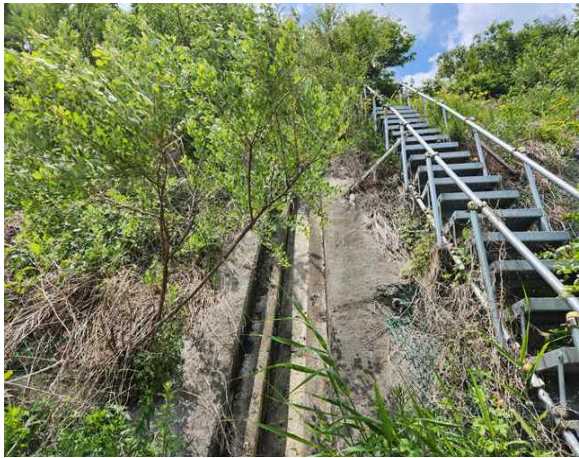
| 위 치 | 수직도수로, 점검계단 | 위 치 | 1소단배수로 |

| 현 황 | 전경 | 현 황 | 전경 |

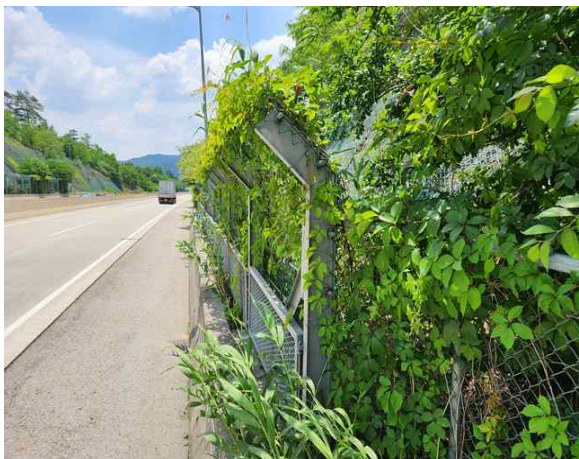
| 위 치 | 낙석방지울타리 | 위 치 | 3단 사면 |

| 현 황 | 전경 | 현 황 | 전경 |

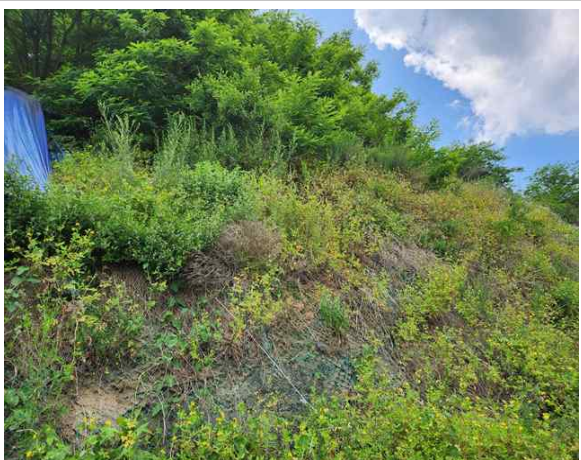
| 위 치 | STA 40.69k 3단 | 위 치 | STA 40.70k 3단 |

| 현 황 | 표층유실 | 현 황 | 뜯돌 및 이완암 임시보수 양호 |

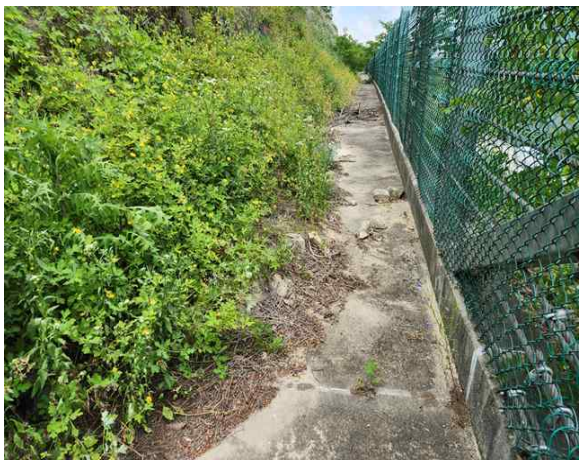
| 위 치 | STA 40.70k 3단(1소배) | 위 치 | STA 40.74k 산마루측구 |

| 현 황 | 낙석(V=0.2m³) | 현 황 | 파손(A=0.09m²) |

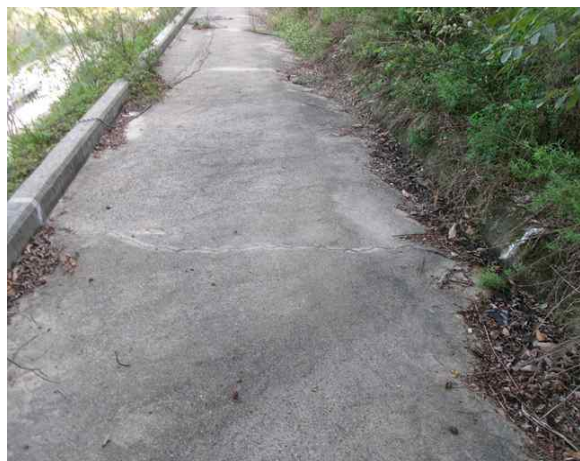
| 전차(2025년 하반기) | | 금차(2026년 상반기) | |
|---|---|---|---|
| 위 치 | STA 40.58k 1소단배수로 | 위 치 | STA 40.58k 1소단배수로 |

| 전차(2025년 하반기) | | 금차(2026년 상반기) | |
|---|---|---|---|
| 현 황 | 균열(L=2.0m) | 현 황 | 균열(L=2.0m) |

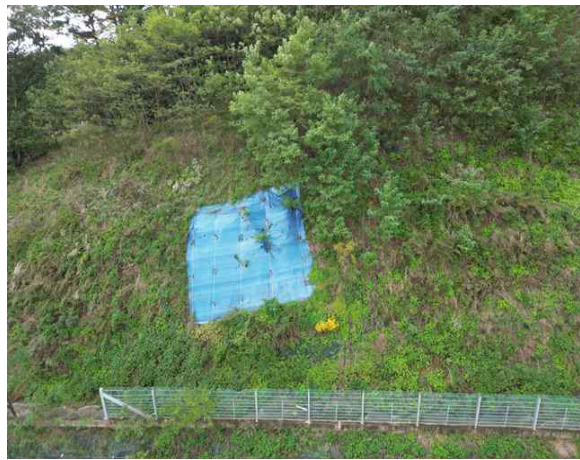
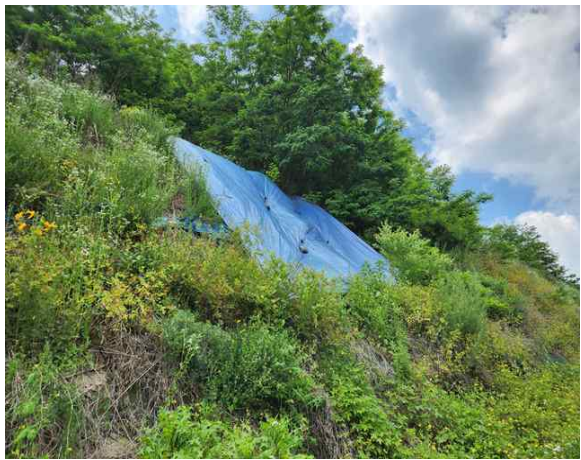
| 전차(2025년 하반기) | | 금차(2026년 상반기) | |
|---|---|---|---|
| 위 치 | STA 40.70k 3단 | 위 치 | STA 40.70k 3단 |

| 전차(2025년 하반기) | | 금차(2026년 상반기) | |
|---|---|---|---|
| 현 황 | 뜯돌 및 이완암 임시보수 | 현 황 | 뜯돌 및 이완암 임시보수 양호 |

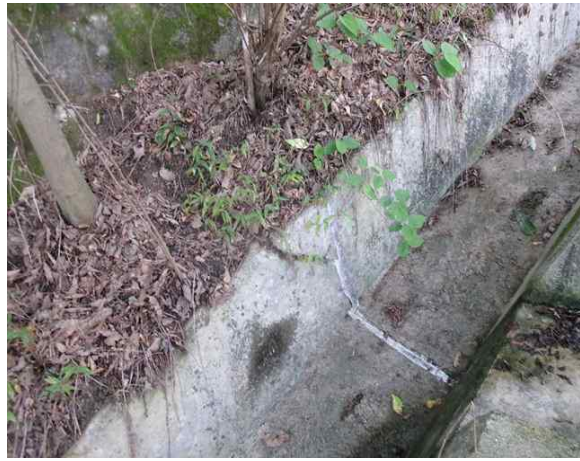
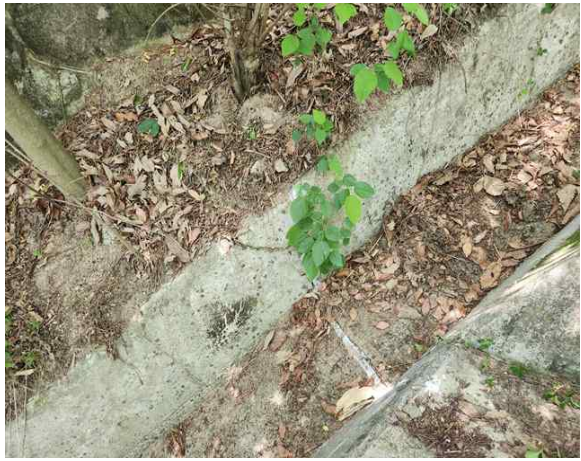
| 전차(2025년 하반기) | | 금차(2026년 상반기) | |
|---|---|---|---|
| 위 치 | STA 40.74k 산마루측구 | 위 치 | STA 40.74k 산마루측구 |

| 전차(2025년 하반기) | | 금차(2026년 상반기) | |
|---|---|---|---|
| 현 황 | 파손(A=0.09m²) | 현 황 | 파손(A=0.09m²) |

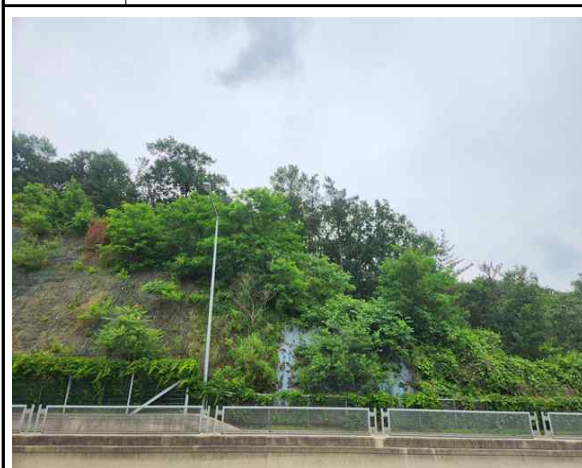
| 위 치 | STA 0+380 1단 사면 |

| 현 황 | 임시보수부 |

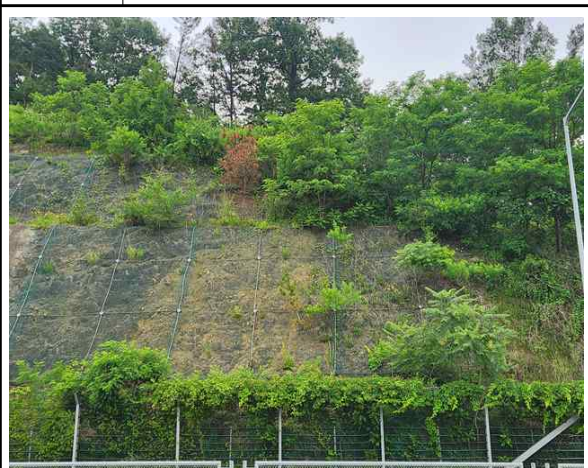
| 위 치 | STA 0+390 1단 사면 |

| 현 황 | 충전물유실 및 하부퇴적 |

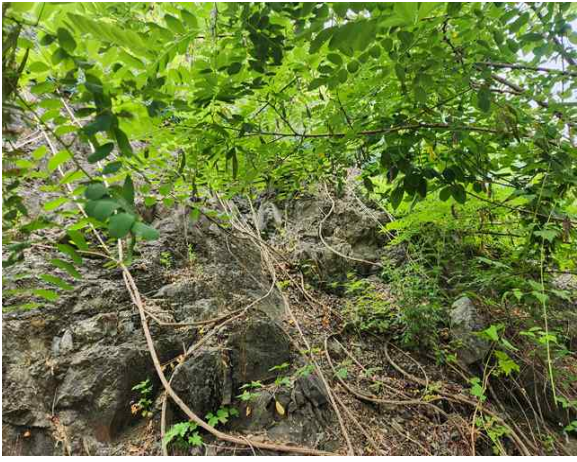
| 위 치 | STA 0+510 1단 사면 | 위 치 | STA 0+515 2단 |

| 현 황 | 충전물유실 및 하부퇴적 | 현 황 | 쑥크리트 백태 |

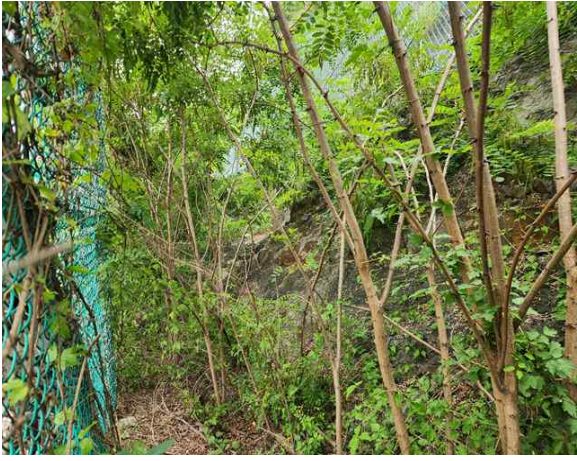
| 위 치 | STA 0+540 1단 사면 | 위 치 | STA 0+580 1소단배수로 |

| 현 황 | 충전물유실 | 현 황 | 층분리 (A=0.5m×0.8m) |

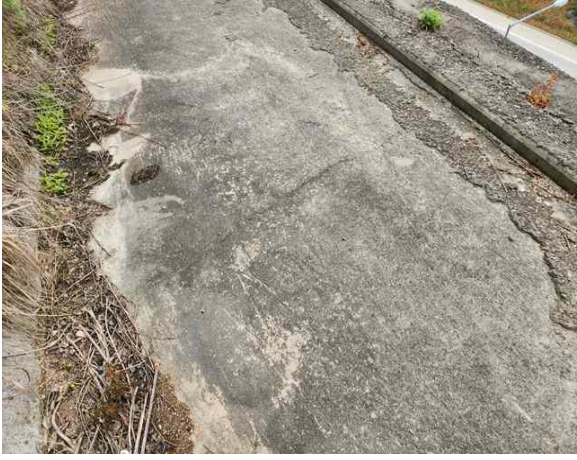
| 위 치 | STA 0+590 1소단배수로 | 위 치 | STA 0+610 2단 상부 |

| 현 황 | 균열 (L=2.5m) | 현 황 | 쑥크리트 재들뜸 (A=2.0m²) |

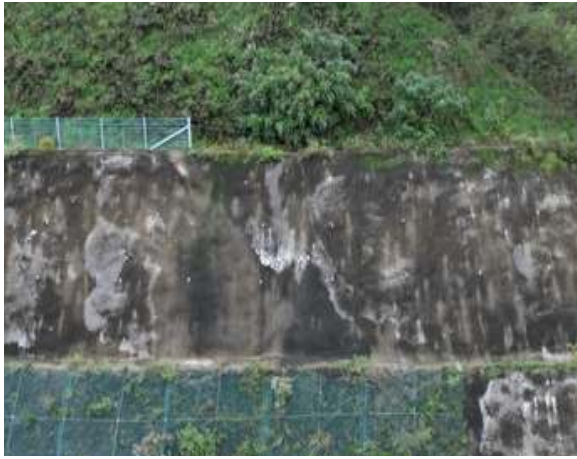
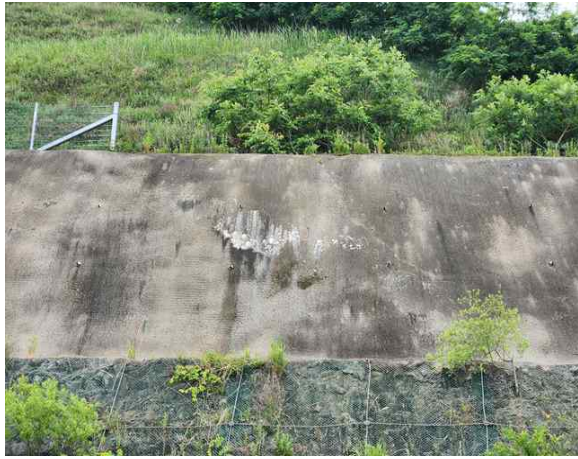
| 전차(2025년 하반기) | | 금차(2026년 상반기) | |
|---|---|---|---|
| 위 치 | STA 0+515 2단 | 위 치 | STA 0+515 2단 |

| 전차(2025년 하반기) | | 금차(2026년 상반기) | |
|---|---|---|---|
| 현 황 | 쏘크리트 백태 | 현 황 | 쏘크리트 백태 |

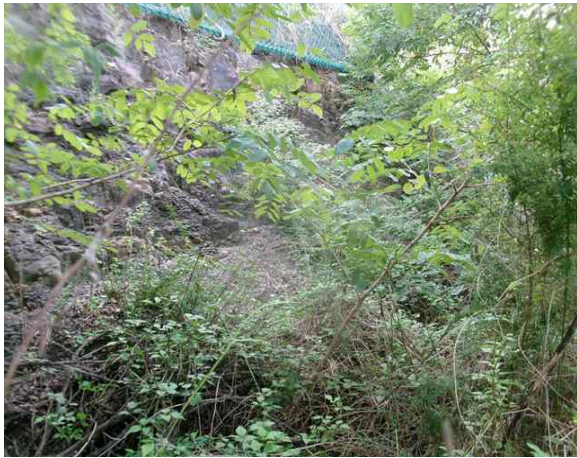
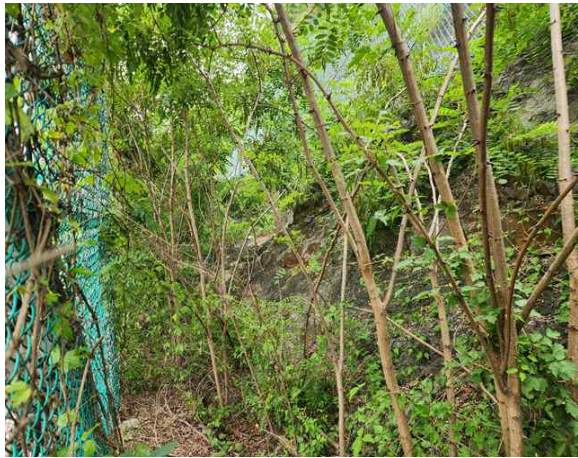
| 전차(2025년 하반기) | | 금차(2026년 상반기) | |
|---|---|---|---|
| 위 치 | STA 0+540 1단 사면 | 위 치 | STA 0+540 1단 사면 |

| 전차(2025년 하반기) | | 금차(2026년 상반기) | |
|---|---|---|---|
| 현 황 | 충전물유실 | 현 황 | 충전물유실 |

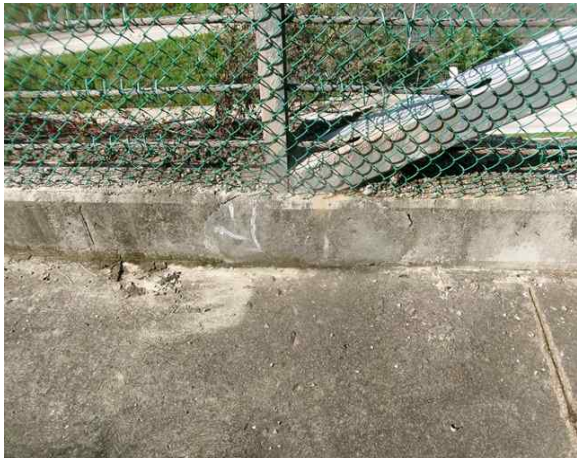
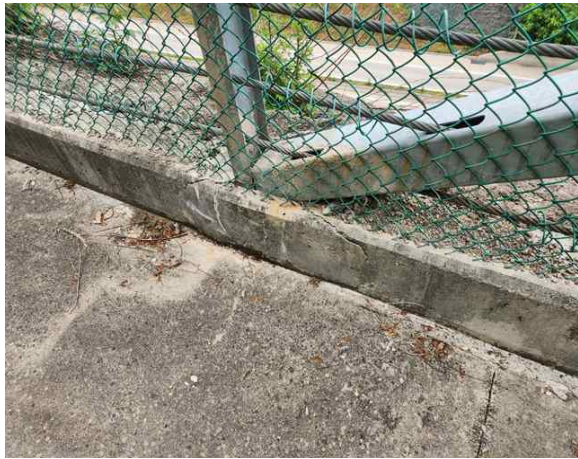
| 전차(2025년 하반기) | | 금차(2026년 상반기) | |
|---|---|---|---|
| 위 치 | STA 0+580 1소단배수로 | 위 치 | STA 0+580 1소단배수로 |

| 전차(2025년 하반기) | | 금차(2026년 상반기) | |
|---|---|---|---|
| 현 황 | 충분리(A=0.5m×0.8m) | 현 황 | 충분리(A=0.5m×0.8m) |

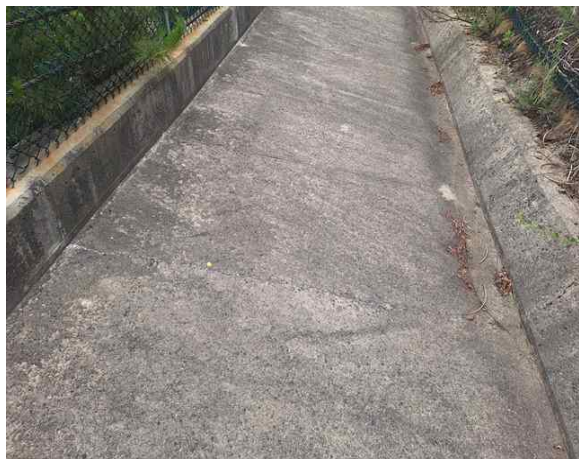
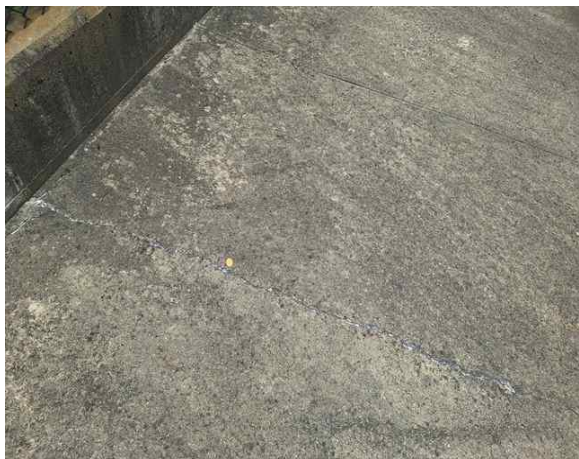
| 위 치 | STA 2.03k 1소단배수로 | 위 치 | STA 2.03k 1소단배수로 |

| 현 황 | 균열 (L=2.0m) | 현 황 | 균열 (L=2.0m) |

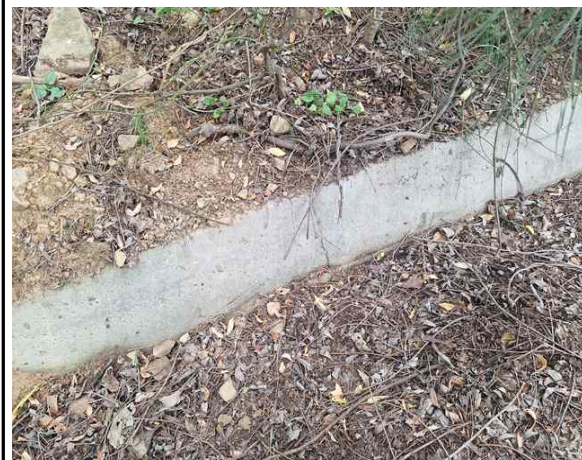
| 위 치 | STA 2.11k 1소단배수로 |

| 현 황 | 균열 (L=2.0m) |

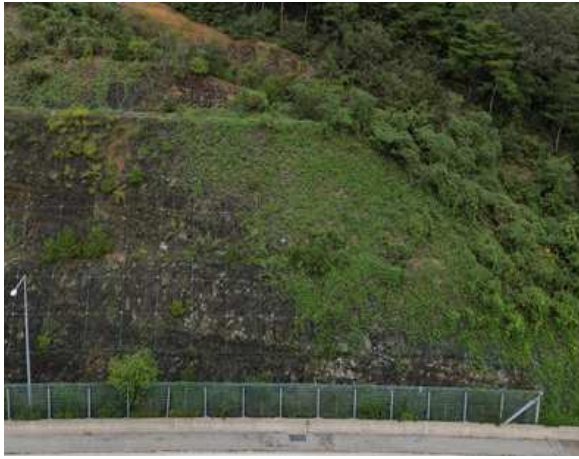
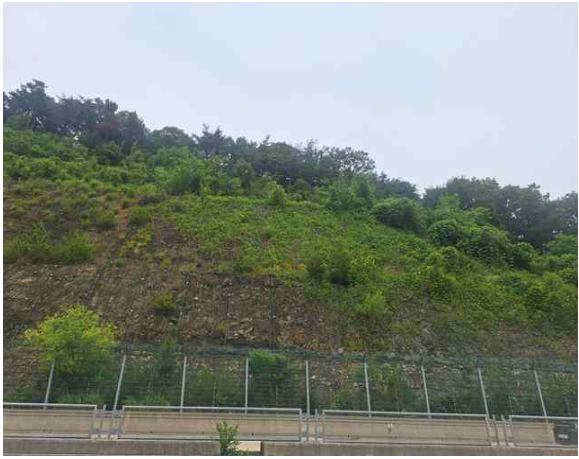
| 전차(2025년 하반기) | | 금차(2026년 상반기) | |
|---|---|---|---|
| 위 치 | STA 1.94k 1~2단 | 위 치 | STA 1.94k 1~2단 |

| 전차(2025년 하반기) | | 금차(2026년 상반기) | |
|---|---|---|---|
| 현 황 | 충전물 유실우려 | 현 황 | 충전물 유실우려 |

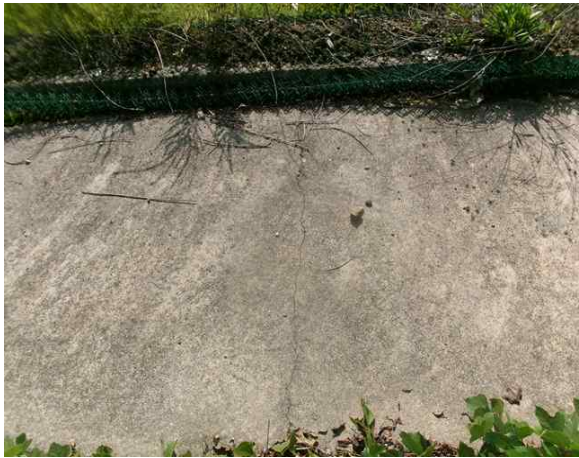
| 전차(2025년 하반기) | | 금차(2026년 상반기) | |
|---|---|---|---|
| 위 치 | STA 1.98k 1소단배수로 | 위 치 | STA 1.98k 1소단배수로 |

| 전차(2025년 하반기) | | 금차(2026년 상반기) | |
|---|---|---|---|
| 현 황 | 중균열(L=2.0m) | 현 황 | 중균열(L=2.0m) |

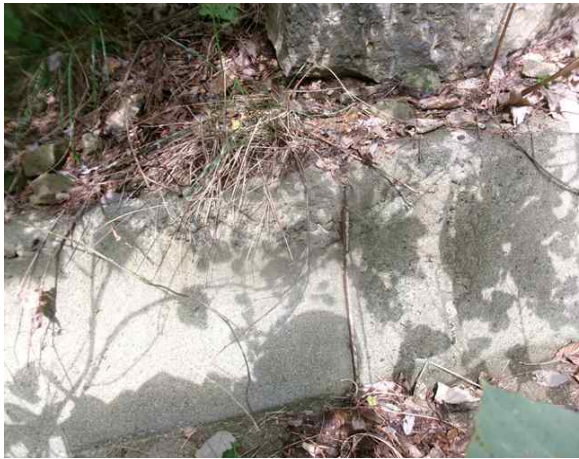
| 전차(2025년 하반기) | | 금차(2026년 상반기) | |
|---|---|---|---|
| 위 치 | STA 2.14k 산마루측구 | 위 치 | STA 2.14k 산마루측구 |

| 전차(2025년 하반기) | | 금차(2026년 상반기) | |
|---|---|---|---|
| 현 황 | 재료분리(A=0.3m×0.6m) | 현 황 | 재료분리(A=0.3m×0.6m) |

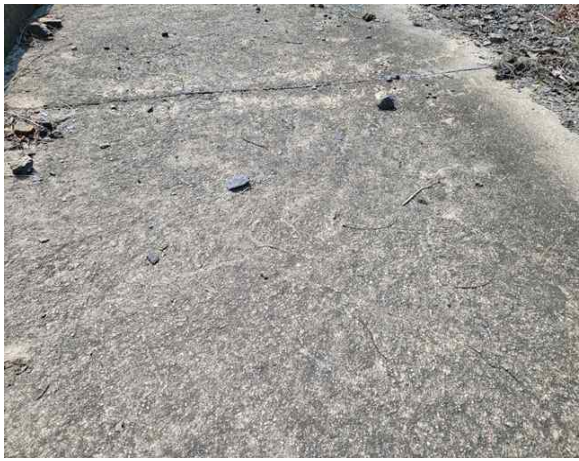
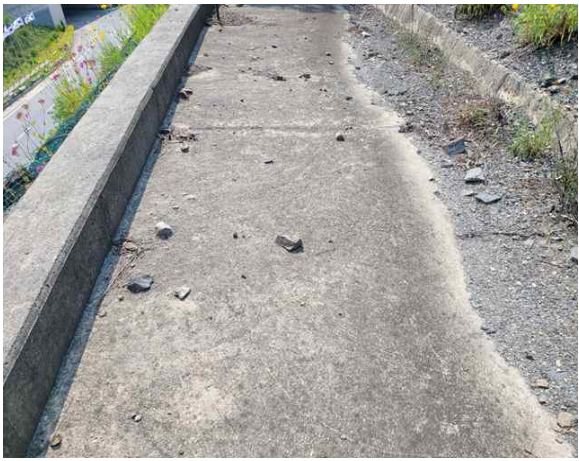
| 위 치 | STA 0+265 1소단배수로 | 위 치 | STA 0+265 1소단배수로 |

| 현 황 | 망상균열(A=5.0㎡) | 현 황 | 망상균열(A=5.0㎡) |

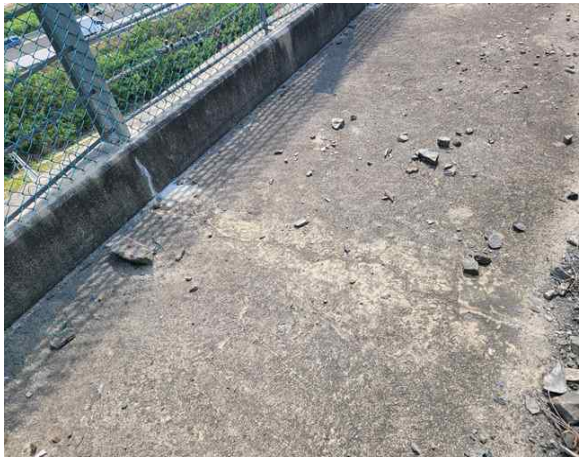
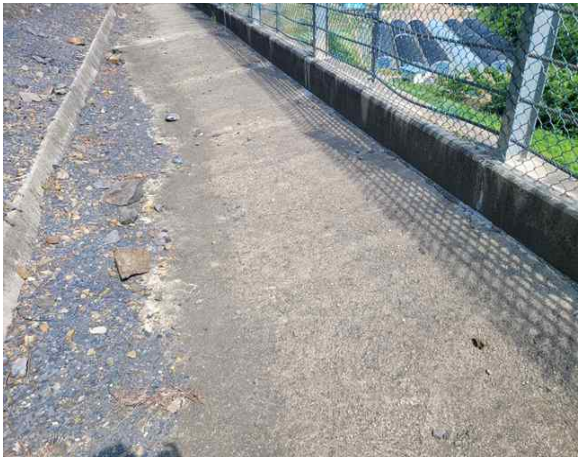
| 위 치 | STA 0+300 1소단배수로 | 위 치 | STA 0+320 1소단배수로 |

| 현 황 | 균열(L=2.5m) | 현 황 | 균열(L=2.5m) |

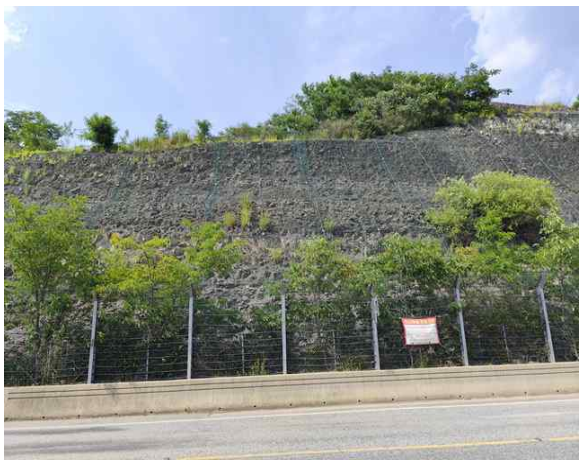
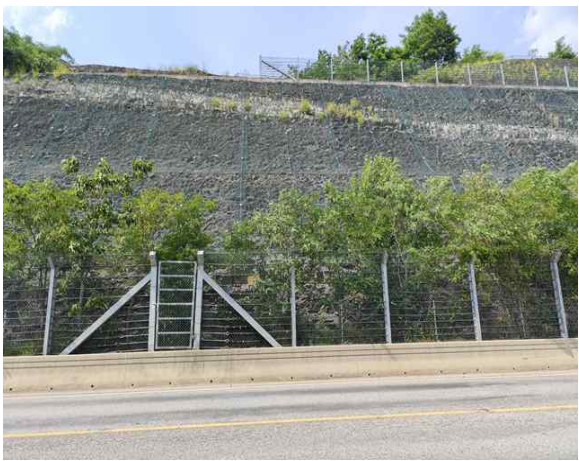
| 위 치 | 전구간 | 위 치 | 전구간 |

| 현 황 | 심한 풍화 | 현 황 | 심한 풍화 |

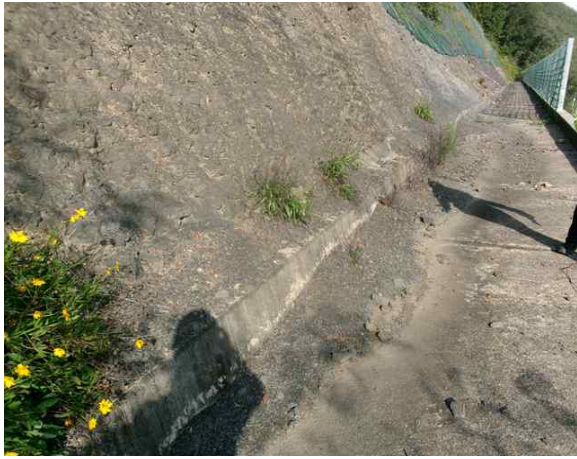
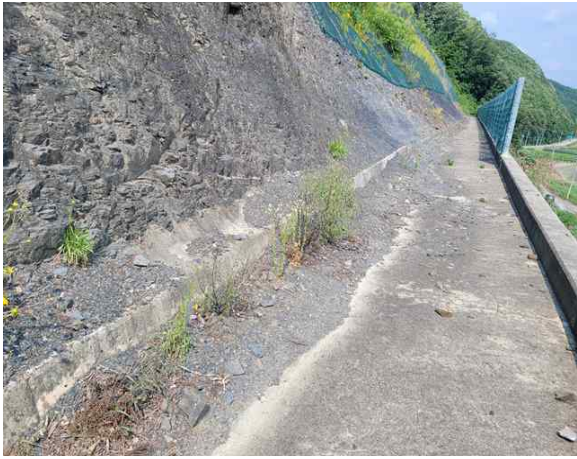
| 전차(2025년 하반기) | | 금차(2026년 상반기) | |
|---|---|---|---|
| 위 치 | STA 0.250k 1소단배수로 | 위 치 | STA 27.51k 1소단배수로 |

| 전차(2025년 하반기) | | 금차(2026년 상반기) | |
|---|---|---|---|
| 현 황 | 토사퇴적 | 현 황 | 토사퇴적 정비실시 |

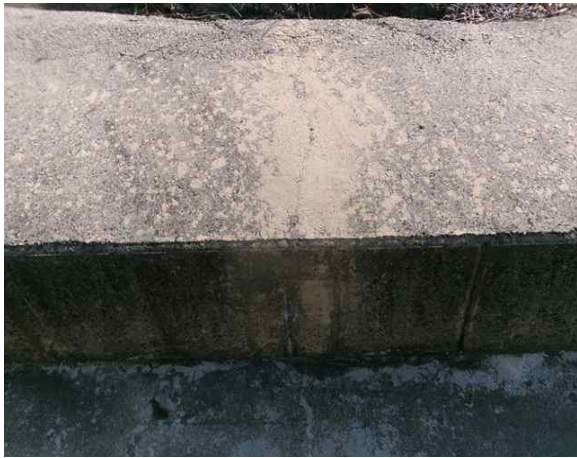
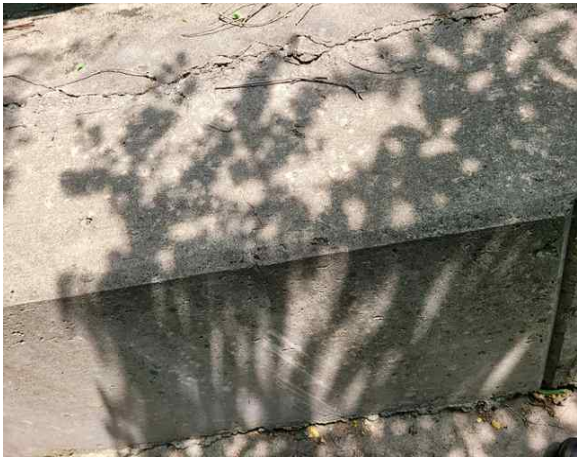
| 전차(2025년 하반기) | | 금차(2026년 상반기) | |
|---|---|---|---|
| 위 치 | STA 27.86k 1소단배수로 | 위 치 | STA 0+230 산마루측구 |

| 전차(2025년 하반기) | | 금차(2026년 상반기) | |
|---|---|---|---|
| 현 황 | 단차(L=2.0m) | 현 황 | 균열(L=1.0m) |

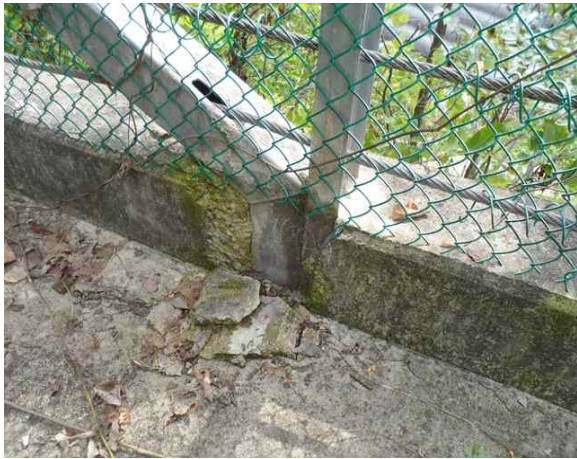
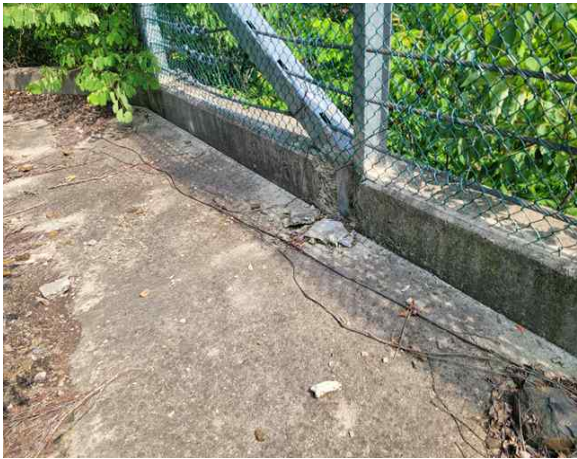
| 전차(2025년 하반기) | | 금차(2026년 상반기) | |
|---|---|---|---|
| 위 치 | STA 27.86k 솟크리트 | 위 치 | STA 0+370 1소단배수로 |

| 전차(2025년 하반기) | | 금차(2026년 상반기) | |
|---|---|---|---|
| 현 황 | 들뜸(A=2.0m×0.5m) | 현 황 | 낙석방지울타리 지주부 파손(A=0.15m²) |

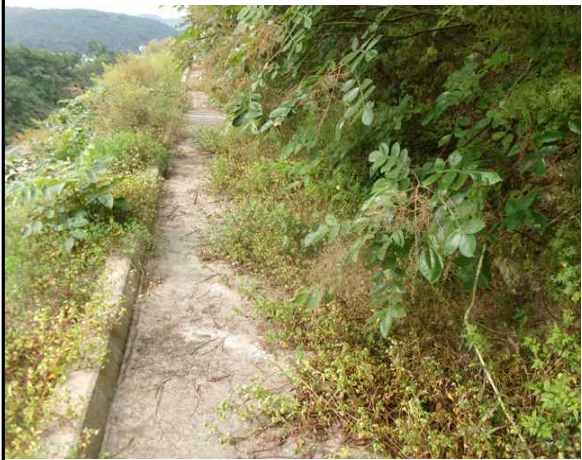
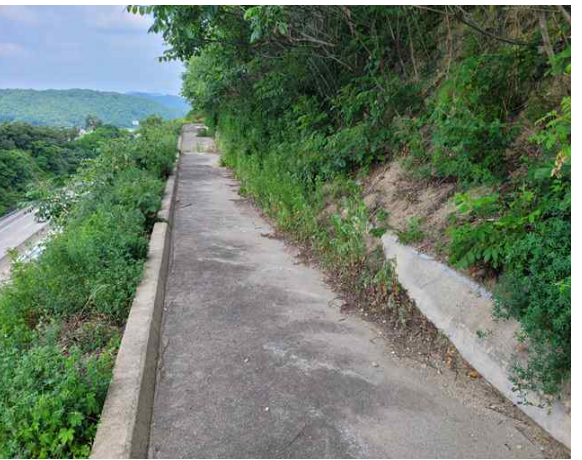
| 전차(2025년 하반기) | | 금차(2026년 상반기) | |
|---|---|---|---|
| 위 치 | STA 53.38k 1소단배수로 | 위 치 | STA 53.38k 1소단배수로 |

| 전차(2025년 하반기) | | 금차(2026년 상반기) | |
|---|---|---|---|
| 현 황 | 토사퇴적(A=50.0m×0.5m) | 현 황 | 토사퇴적(A=50.0m×0.5m) |

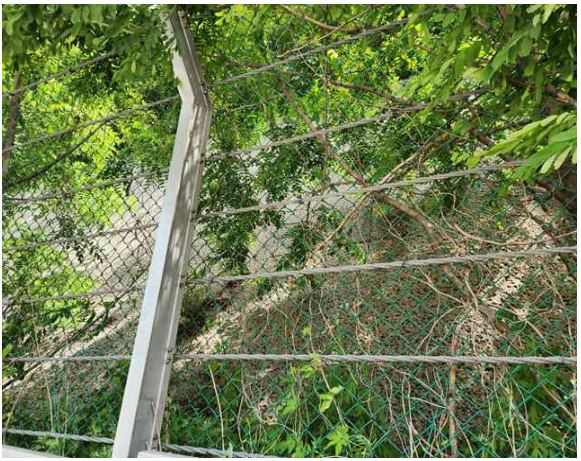
| 위 치 | STA 54.38k 소단배수로 | 위 치 | STA 54.46k 1단 숏크리트 |

| 현 황 | 균열 (L=2.0m) | 현 황 | 들뜸 (A=5.0m×2.0m) |

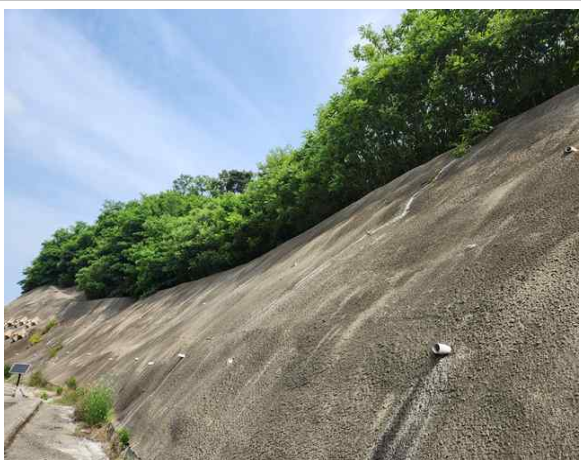
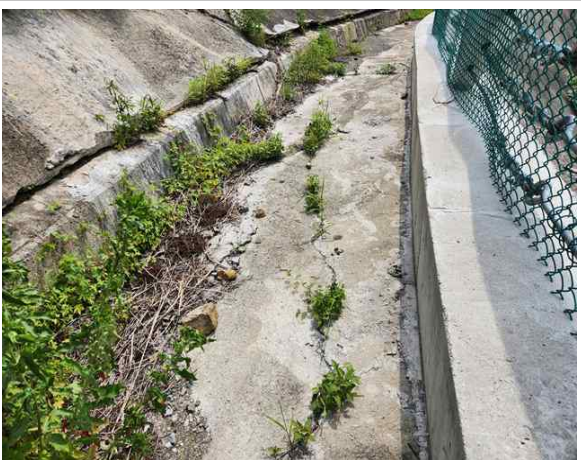
| 위 치 | STA 54.58k 3단 숏크리트 | 위 치 | STA 54.60k 소단배수로 |

| 현 황 | 들뜸 (A=20.0m×10.0m) | 현 황 | 균열 (L=5.0m) |

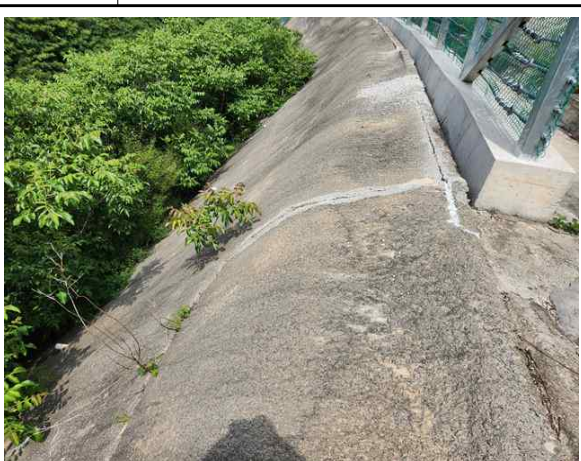
| 위 치 | STA 54.61k 3단 숏크리트 | 위 치 | STA 54.62k 소단배수로 |

| 현 황 | 들뜸 (A=1.0m×2.0m) | 현 황 | 균열 (L=2.0m) |

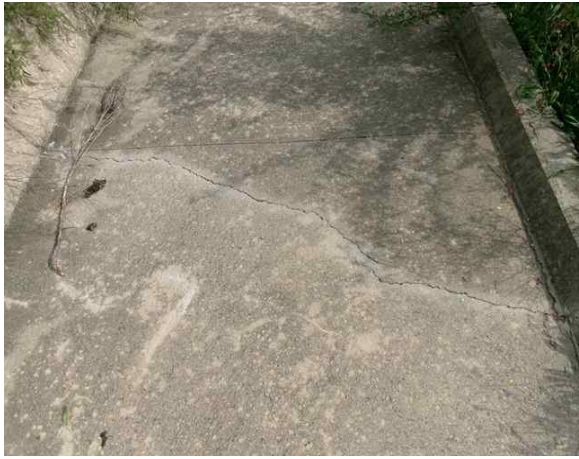
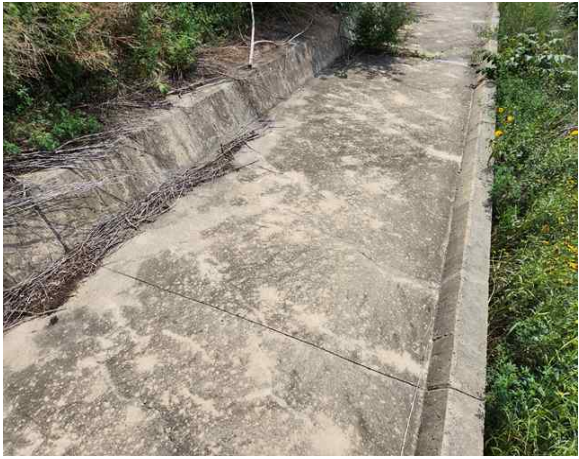
| 전차(2025년 하반기) | | 금차(2026년 상반기) | |
|---|---|---|---|
| 위 치 | STA 54.36k 소단배수로 | 위 치 | STA 54.36k 소단배수로 |

| 전차(2025년 하반기) | | 금차(2026년 상반기) | |
|---|---|---|---|
| 현 황 | 균열(L=2.0m) | 현 황 | 균열(L=2.0m) |

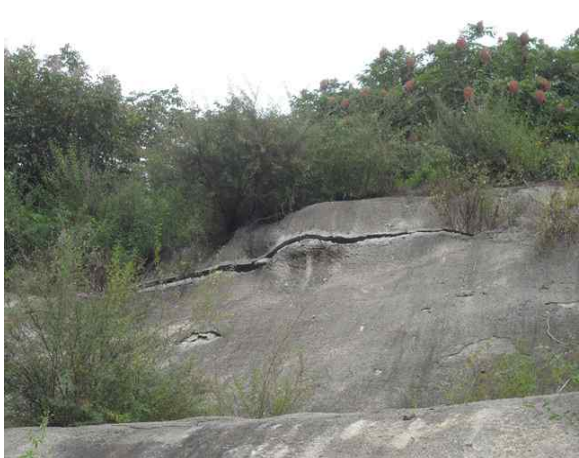
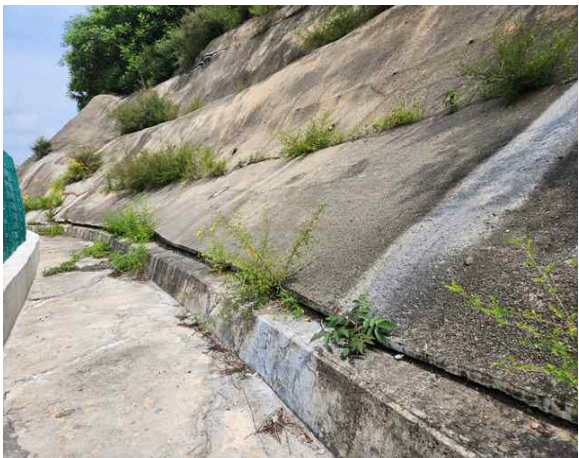
| 전차(2025년 하반기) | | 금차(2026년 상반기) | |
|---|---|---|---|
| 위 치 | STA 54.59k 3단 슛크리트 | 위 치 | STA 54.59k 3단 슛크리트 |

| 전차(2025년 하반기) | | 금차(2026년 상반기) | |
|---|---|---|---|
| 현 황 | 들뜸(A=10.0m×1.0m) | 현 황 | 들뜸(A=10.0m×1.0m) |

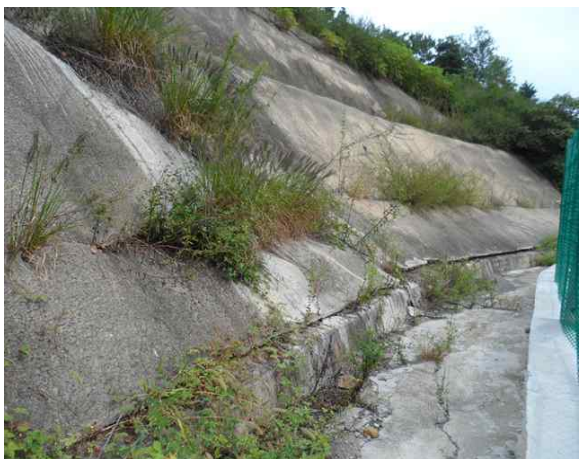
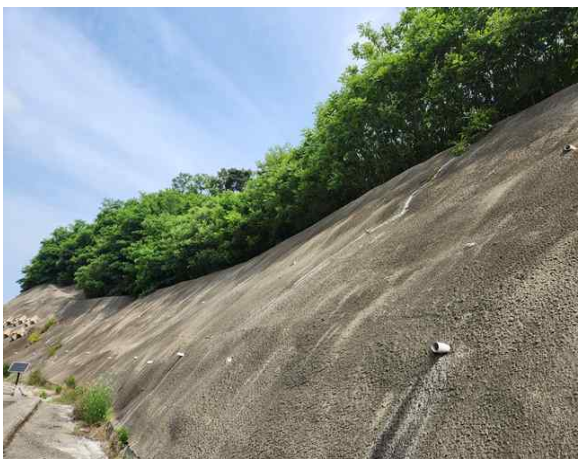
| 전차(2025년 하반기) | | 금차(2026년 상반기) | |
|---|---|---|---|
| 위 치 | STA 54.59k 3단 슛크리트 | 위 치 | STA 54.59k 3단 슛크리트 |

| 전차(2025년 하반기) | | 금차(2026년 상반기) | |
|---|---|---|---|
| 현 황 | 들뜸(A=40.0m×1.0m) | 현 황 | 들뜸(A=40.0m×1.0m) |

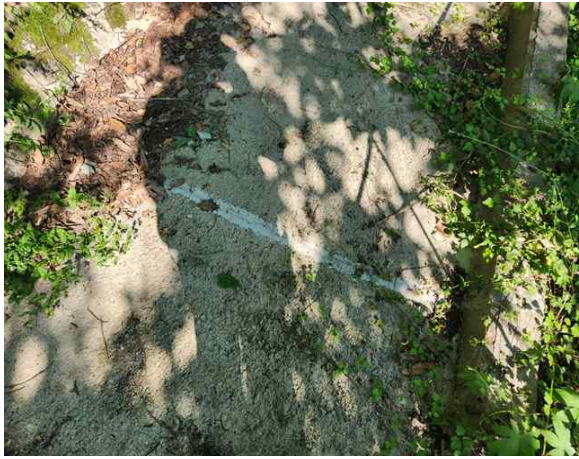
| 위 치 | STA 54.71k 1소단배수로 | 위 치 | STA 54.85k 1소단배수로 |

| 현 황 | 균열(L=2.0m) | 현 황 | 토사퇴적(V=1.0m³) |

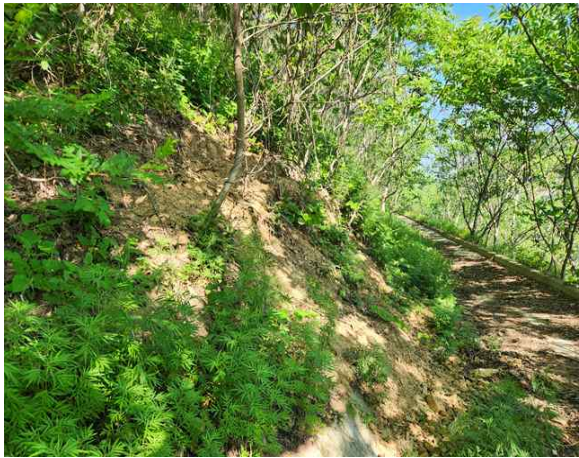
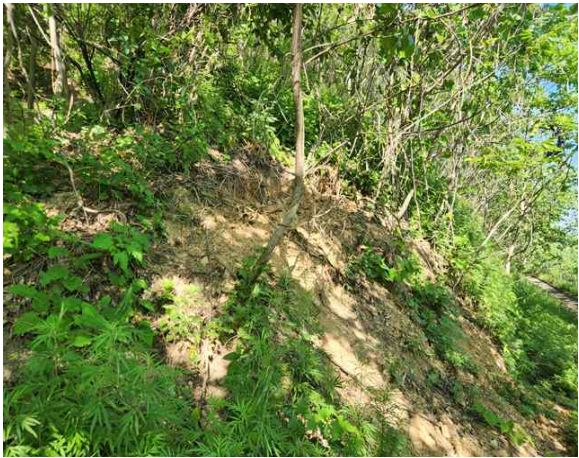
| 위 치 | STA 54.88k 3단 | 위 치 | STA 54.88k 3단 |

| 현 황 | 표층유실(V=15.0m³) | 현 황 | 표층유실(V=15.0m³) |

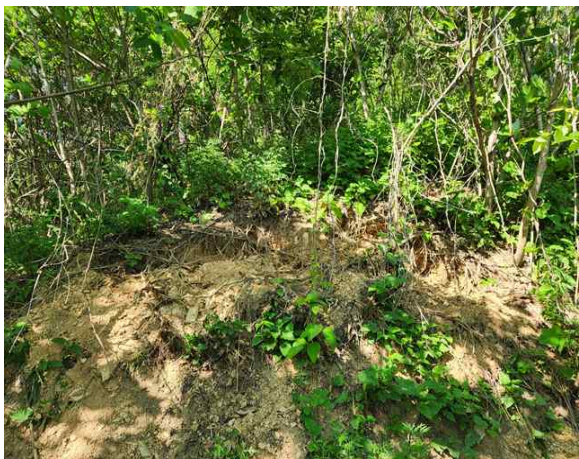
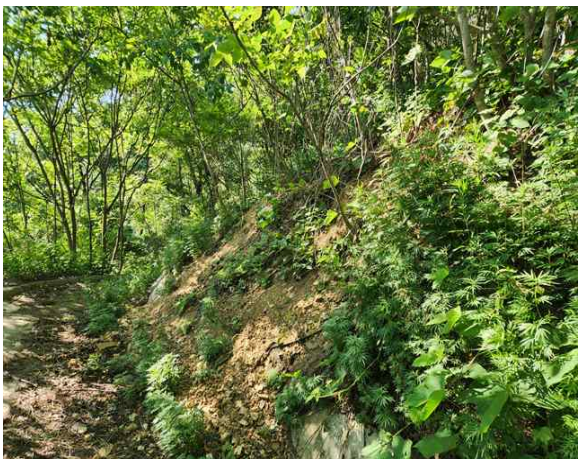
| 위 치 | STA 54.88k 3단 | 위 치 | STA 54.88k 3단 |

| 현 황 | 표층유실(V=15.0m³) | 현 황 | 표층유실(V=15.0m³) |

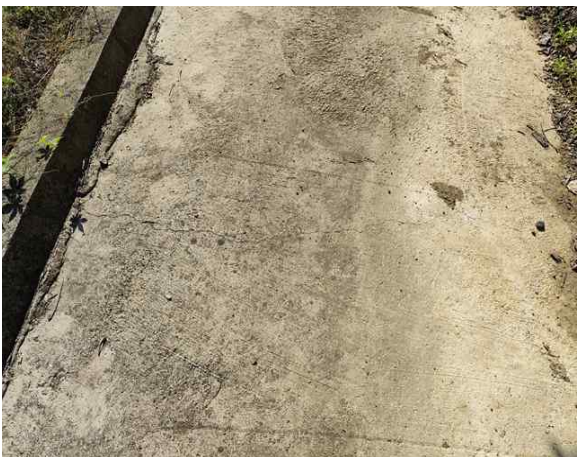
| 위 치 | STA 55.39k 소단배수로 | 위 치 | STA 55.40k 산마루측구 |

| 현 황 | 균열 (L=2.0m) | 현 황 | 파손 (A=0.2m×0.2m) |

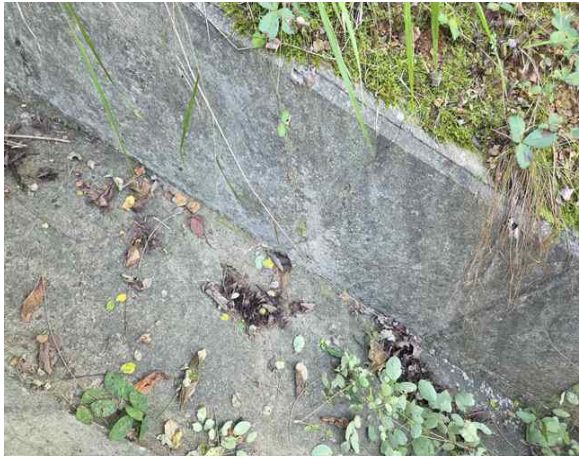
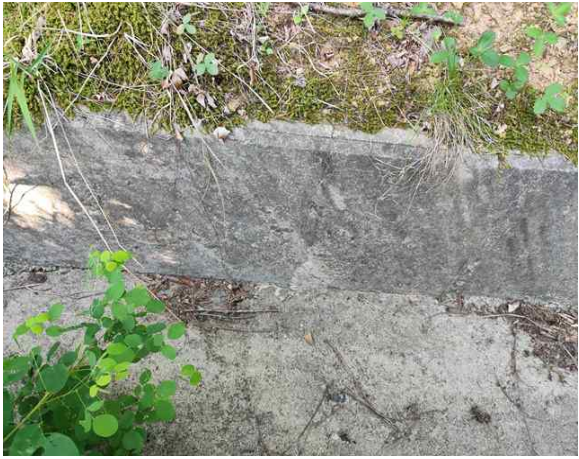
| 전차(2025년 하반기) | | 금차(2026년 상반기) | |
|---|---|---|---|
| 위 치 | STA 55.33k 산마루측구 | 위 치 | STA 55.33k 산마루측구 |

| 전차(2025년 하반기) | | 금차(2026년 상반기) | |
|---|---|---|---|
| 현 황 | 균열(L=0.5m) | 현 황 | 균열(L=0.5m) |

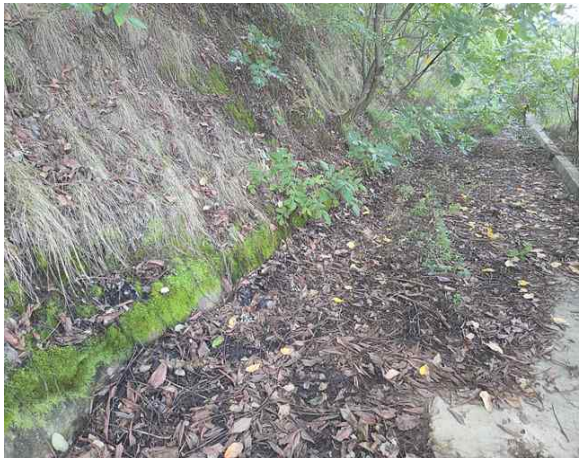
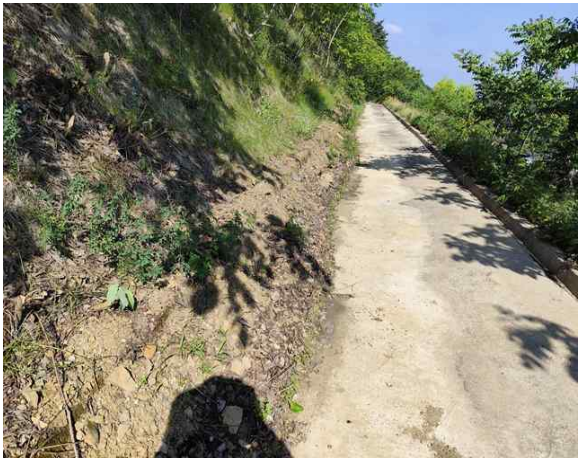
| 전차(2025년 하반기) | | 금차(2026년 상반기) | |
|---|---|---|---|
| 위 치 | STA 55.38k 소단배수로 | 위 치 | STA 55.38k 소단배수로 |

| 전차(2025년 하반기) | | 금차(2026년 상반기) | |
|---|---|---|---|
| 현 황 | 토사퇴적(L=50.0m) | 현 황 | 토사퇴적(L=50.0m) |

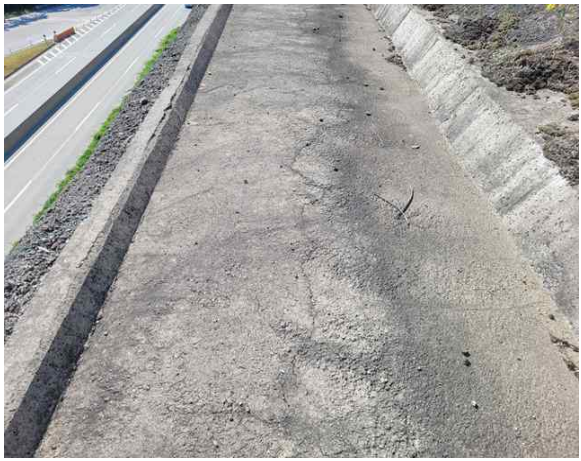
| 위 치 | STA 56.29k 1소단배수로 | 위 치 | STA 56.33k 1소단배수로 |

| 현 황 | 균열(L=9.0m) | 현 황 | 균열(L=10.0m) |

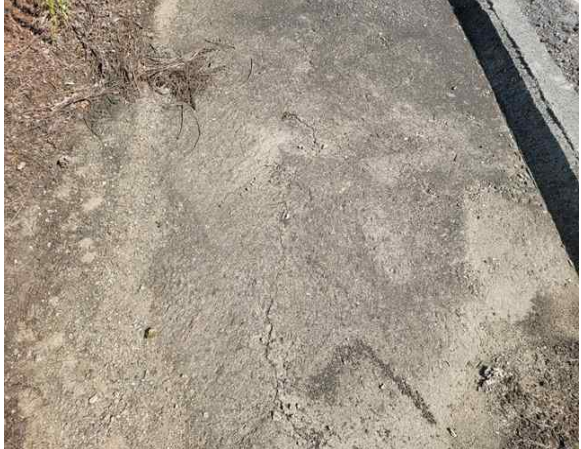
| 위 치 | STA 56.33k 1소단배수로 | 위 치 | STA 56.38k 1소단배수로 |

| 현 황 | 균열(L=10.0m) | 현 황 | 균열(L=10.0m) |

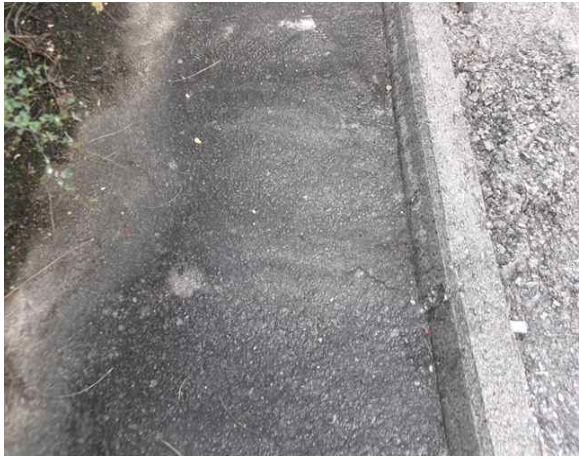
| 전차(2025년 하반기) | | 금차(2026년 상반기) | |
|---|---|---|---|
| 위 치 | STA 56.23k 1소단배수로 | 위 치 | STA 56.23k 1소단배수로 |

| 전차(2025년 하반기) | | 금차(2026년 상반기) | |
|---|---|---|---|
| 현 황 | 균열(L=2.0m) | 현 황 | 균열(L=2.0m) |

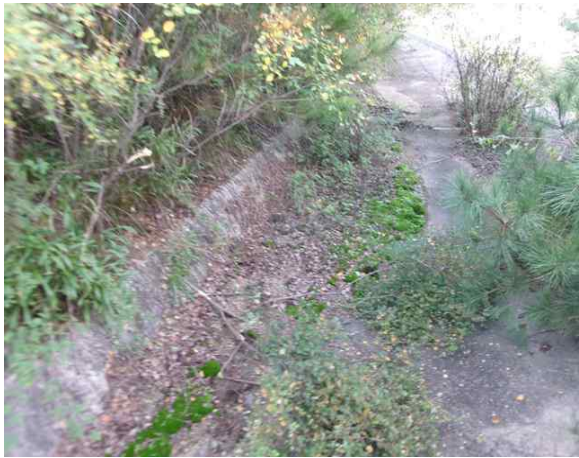
| 전차(2025년 하반기) | | 금차(2026년 상반기) | |
|---|---|---|---|
| 위 치 | STA 27.86k 1소단배수로 | 위 치 | STA 56.34k 1소단배수로 |

| 전차(2025년 하반기) | | 금차(2026년 상반기) | |
|---|---|---|---|
| 현 황 | 단차(L=2.0m) | 현 황 | 토사퇴적(L=10.0m) |

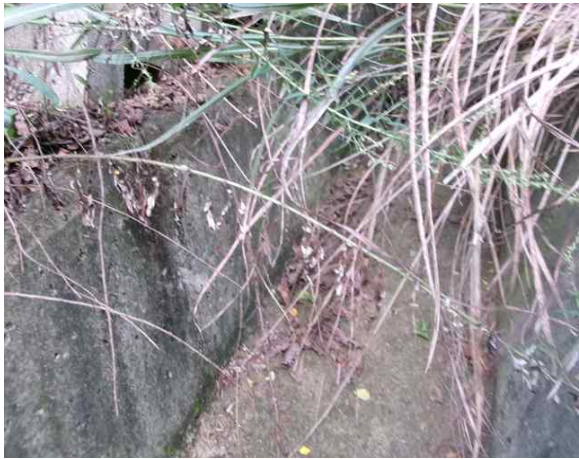
| 전차(2025년 하반기) | | 금차(2026년 상반기) | |
|---|---|---|---|
| 위 치 | STA 27.86k 솟크리트 | 위 치 | STA 56.38k 산마루측구 |

| 전차(2025년 하반기) | | 금차(2026년 상반기) | |
|---|---|---|---|
| 현 황 | 들뜸(A=2.0m×0.5m) | 현 황 | 균열(L=1.0m) |

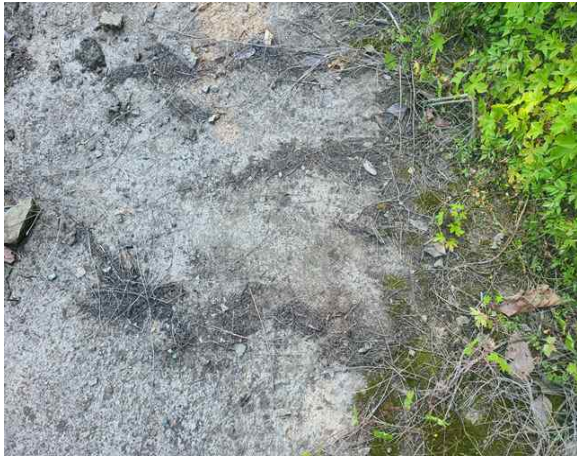
| 위 치 | STA 57.89k 1소단배수로 | 위 치 | STA 57.93k 산마루측구 |

| 현 황 | 균열 (L=3.0m) | 현 황 | 파손 (A=0.15m²) |

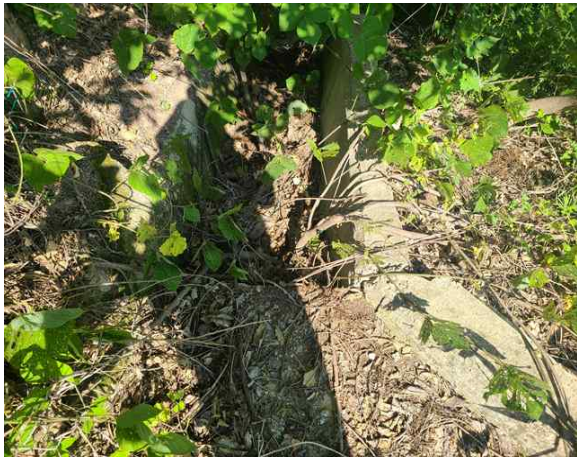
| 위 치 | STA 57.92k 산마루측구 | 위 치 | STA 58.00k 하부배수로 |

| 현 황 | 파손 (A=0.15m²) | 현 황 | 파손 (A=1.0m²) |

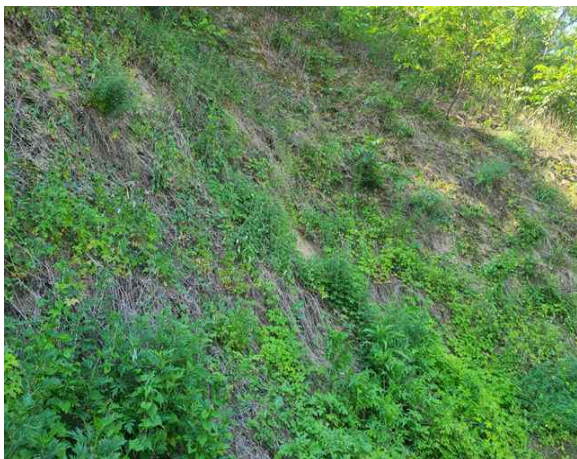
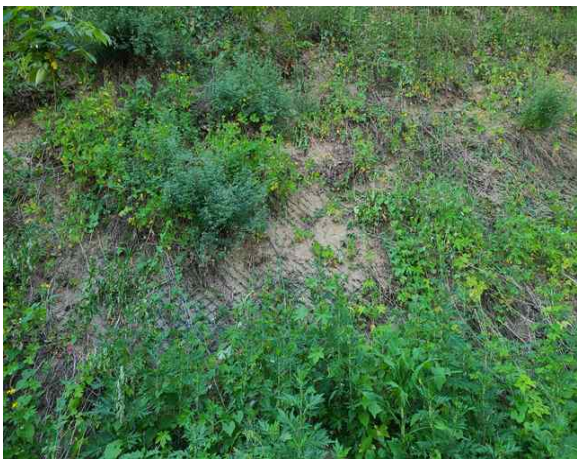
| 위 치 | STA 57.93k 2단 | 위 치 | STA 57.93k 2단 |

| 현 황 | 식생공유실 (A=8.0m²) | 현 황 | 식생공유실 (A=8.0m²) |

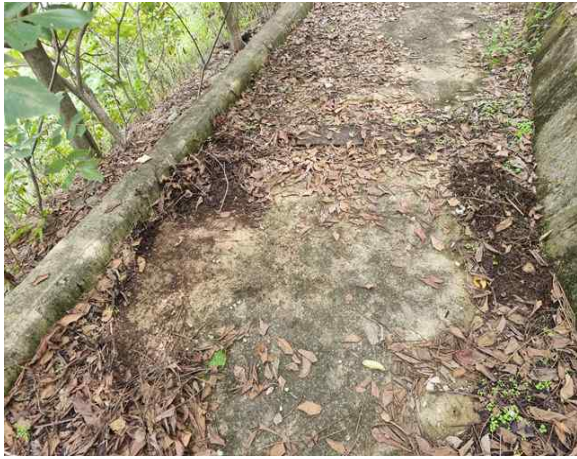
| 전차(2025년 하반기) | | 금차(2026년 상반기) | |
|---|---|---|---|
| 위 치 | STA 27.51k 1소단배수로 | 위 치 | STA 57.97k 1소단배수로 |

| 전차(2025년 하반기) | | 금차(2026년 상반기) | |
|---|---|---|---|
| 현 황 | 토사퇴적 | 현 황 | 균열(L=3.0m) |
