## 23. 영천절토23

## 전경 및 손상현황 사진

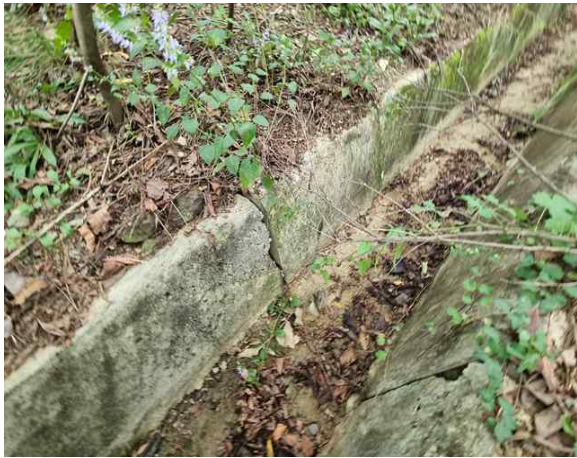
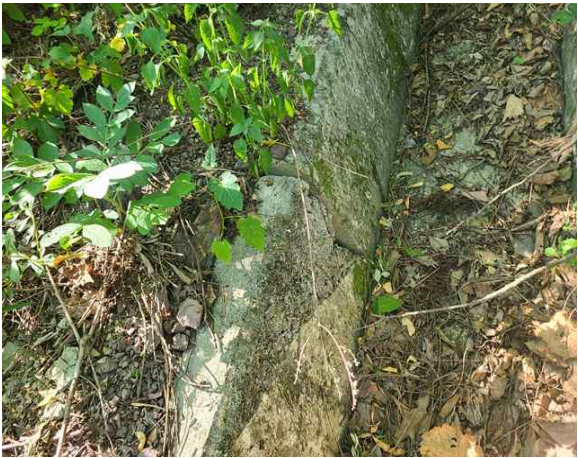
| 전차(2025년 하반기) | | 금차(2026년 상반기) | |
|---|---|---|---|
| 위 치 | STA 98.00k 산마루측구 | 위 치 | STA 98.00k 산마루측구 |

| 전차(2025년 하반기) | | 금차(2026년 상반기) | |
|---|---|---|---|
| 현 황 | 재료분리(A=0.36㎡) | 현 황 | 재료분리(A=0.36㎡) |

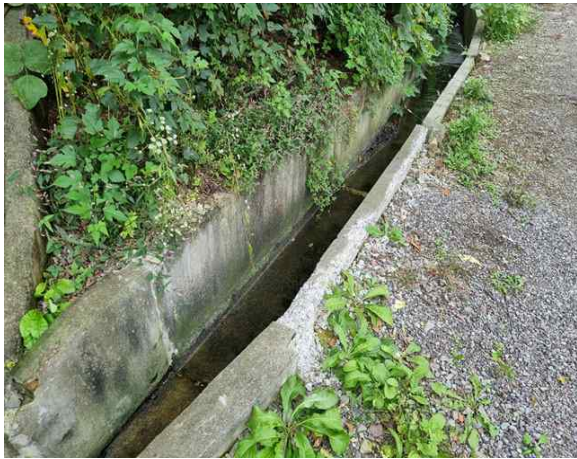
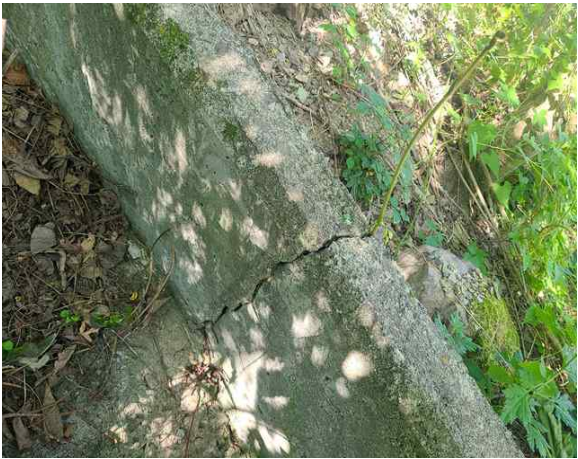
| 전차(2025년 하반기) | | 금차(2026년 상반기) | |
|---|---|---|---|
| 위 치 | STA 58.00k 산마루측구 | 위 치 | STA 58.00k 산마루측구 |

| 전차(2025년 하반기) | | 금차(2026년 상반기) | |
|---|---|---|---|
| 현 황 | 파손(A=0.1㎡) | 현 황 | 파손(A=0.1㎡) |

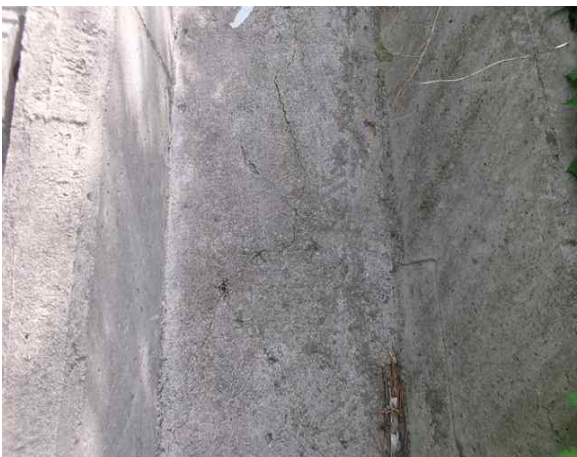
| 위 치 | STA 58.64k 산마루측구 | 위 치 | STA 58.66k 산마루측구 |

| 현 황 | 균열 (L=1.0m) | 현 황 | 균열 (L=1.0m) |

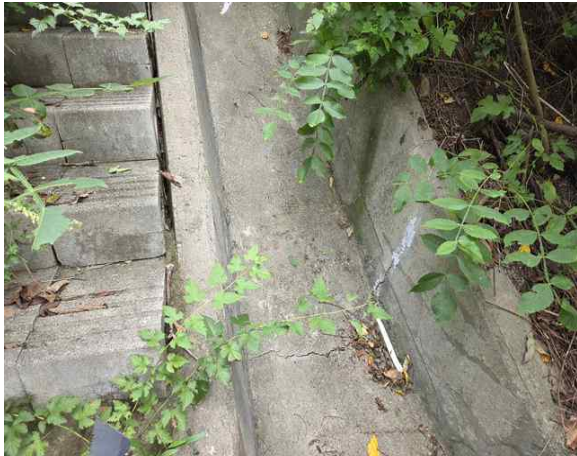
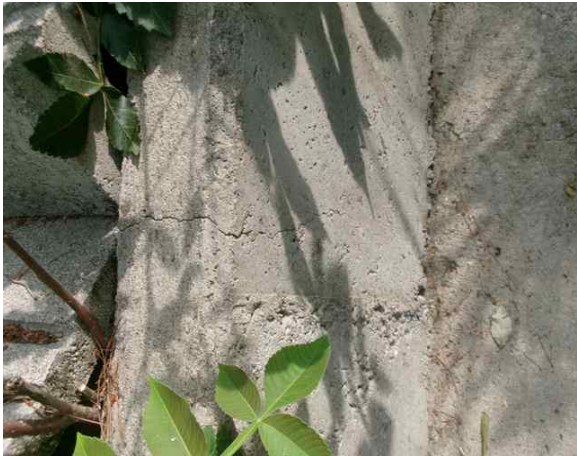
| 전차(2025년 하반기) | | 금차(2026년 상반기) | |
|---|---|---|---|
| 위 치 | STA 58.69k 산마루측구 | 위 치 | STA 58.69k 산마루측구 |

| 전차(2025년 하반기) | | 금차(2026년 상반기) | |
|---|---|---|---|
| 현 황 | 균열 (L=1.0m) | 현 황 | 균열 (L=1.0m) |

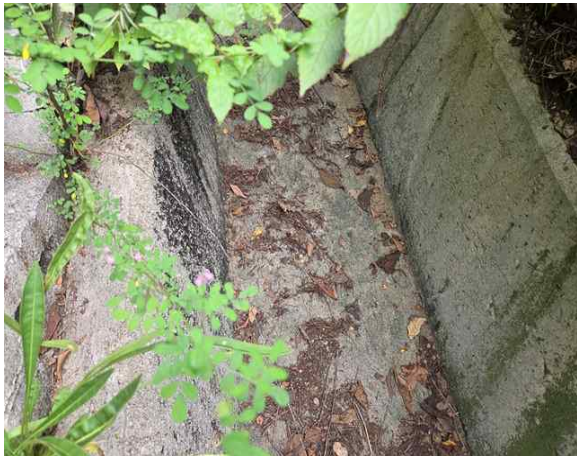
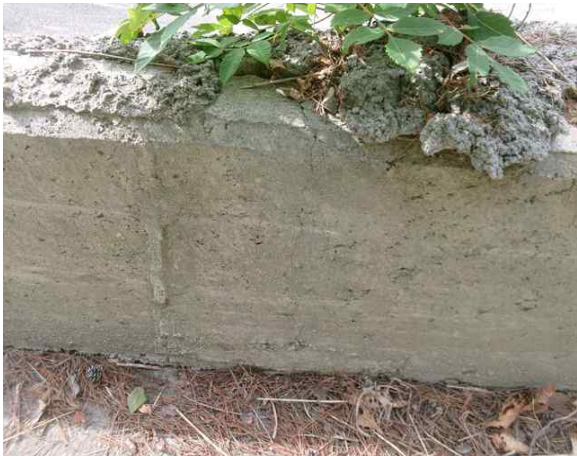
| 전차(2025년 하반기) | | 금차(2026년 상반기) | |
|---|---|---|---|
| 위 치 | STA 58.67k 산마루측구 | 위 치 | STA 58.67k 산마루측구 |

| 전차(2025년 하반기) | | 금차(2026년 상반기) | |
|---|---|---|---|
| 현 황 | 균열 (L=1.0m) | 현 황 | 균열 (L=1.0m) |

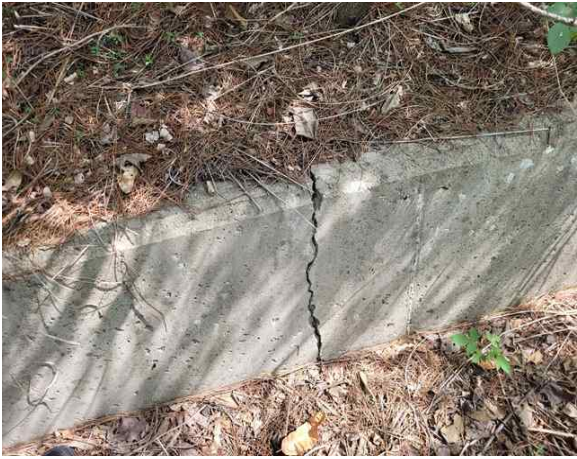
| 위 치 | STA 58.94k 산마루측구 | 위 치 | STA 58.94k 산마루측구 |

| 현 황 | 파손 (A=2.0m×0.1m) | 현 황 | 파손 (A=2.0m×0.1m) |

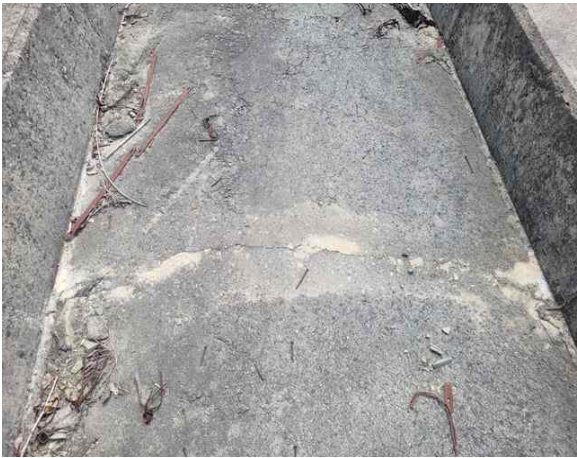
| 위 치 | STA 59.01k 1소단배수로 | 위 치 | STA 58.97k 산마루측구 |

| 현 황 | 균열 (L=2.0m) | 현 황 | 균열 (L=0.5m) |

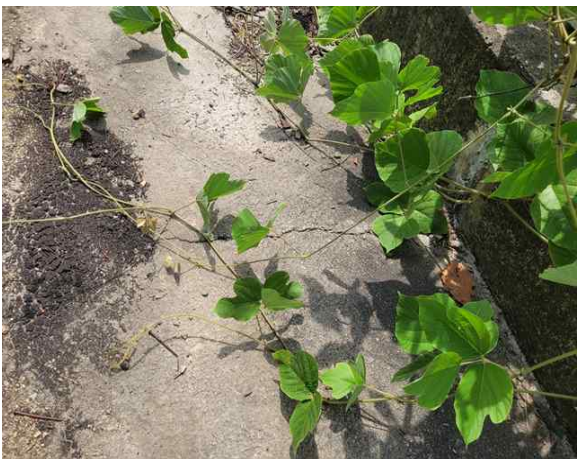
| 위 치 | STA 59.02k 1소단배수로 | 위 치 | STA 59.04k 산마루측구 |

| 현 황 | 균열 (L=2.0m) | 현 황 | 균열 (L=0.5m) |

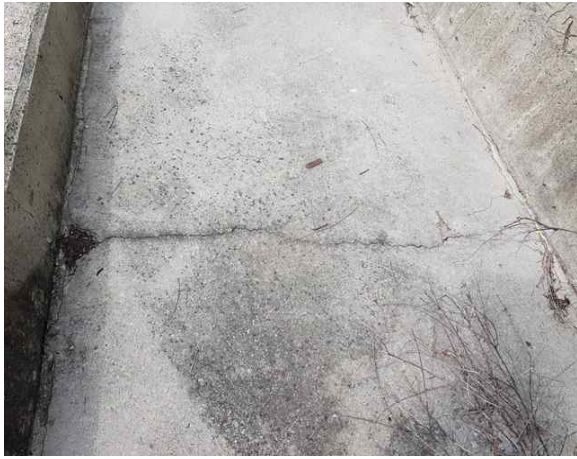
| 전차(2025년 하반기) | | 금차(2026년 상반기) | |
|---|---|---|---|
| 위 치 | STA 27.51k 1소단배수로 | 위 치 | STA 58.89k 1소단배수로 |

| 전차(2025년 하반기) | | 금차(2026년 상반기) | |
|---|---|---|---|
| 현 황 | 토사퇴적 | 현 황 | 균열(L=2.0m) |

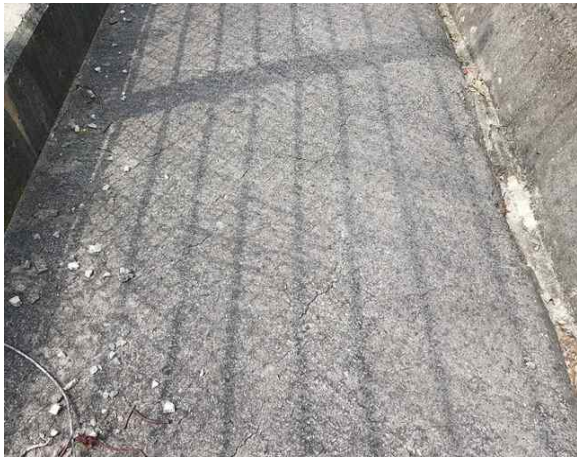
| 전차(2025년 하반기) | | 금차(2026년 상반기) | |
|---|---|---|---|
| 위 치 | STA 58.96k 1소단배수로 | 위 치 | STA 58.96k 1소단배수로 |

| 전차(2025년 하반기) | | 금차(2026년 상반기) | |
|---|---|---|---|
| 현 황 | 망상균열(A=1.0m×40.0m) | 현 황 | 망상균열(A=1.0m×40.0m) |

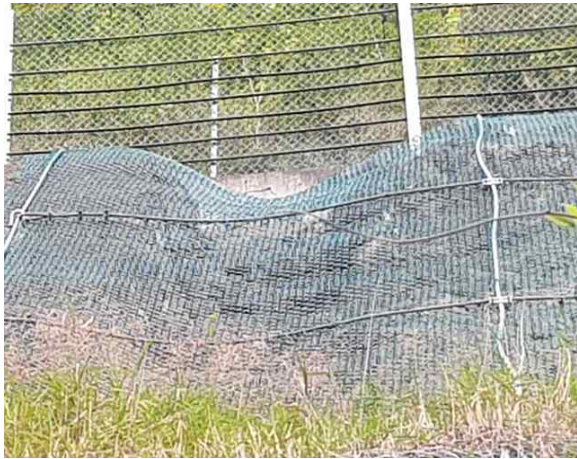
| 전차(2025년 하반기) | | 금차(2026년 상반기) | |
|---|---|---|---|
| 위 치 | 2단 사면 | 위 치 | 2단 사면 |

| 전차(2025년 하반기) | | 금차(2026년 상반기) | |
|---|---|---|---|
| 현 황 | 이완암 우려구간 | 현 황 | 이완암 우려구간 |
