## 03. 김 포 아 라 대 교

### 3. 김포아라대교(1종)

점검일자 : 2026년 06월 30일

## ② 정기안전점검 실시결과 요약표

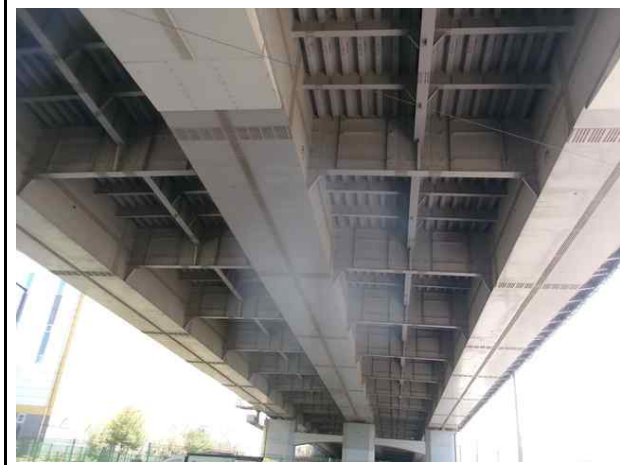
바닥판하면 전경

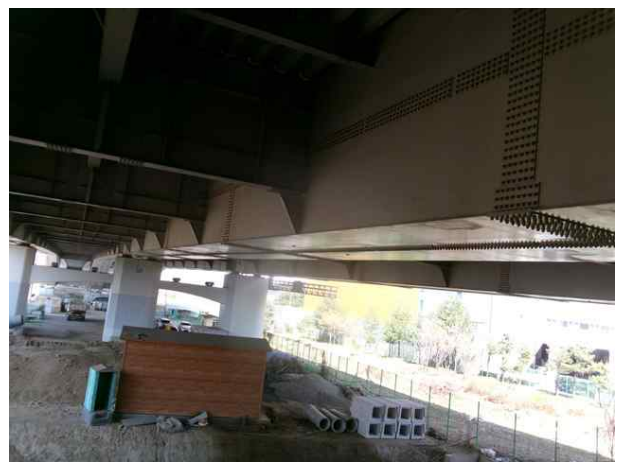
거더 전경

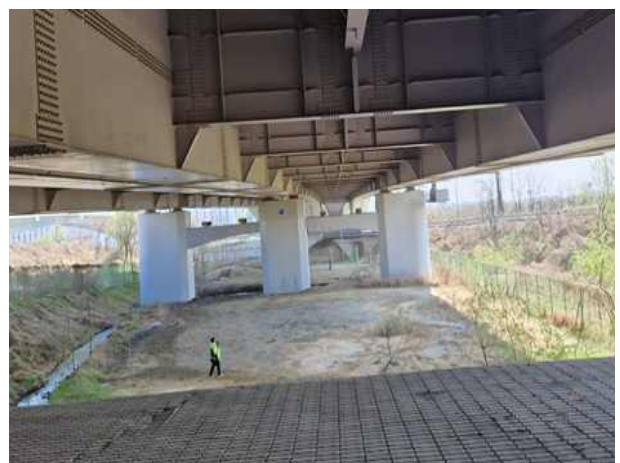
교각 전경

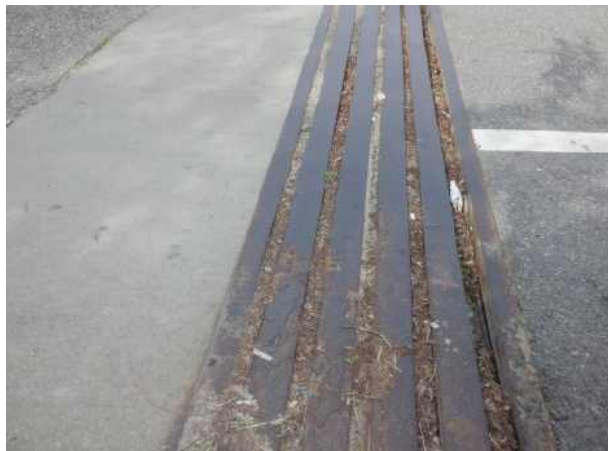
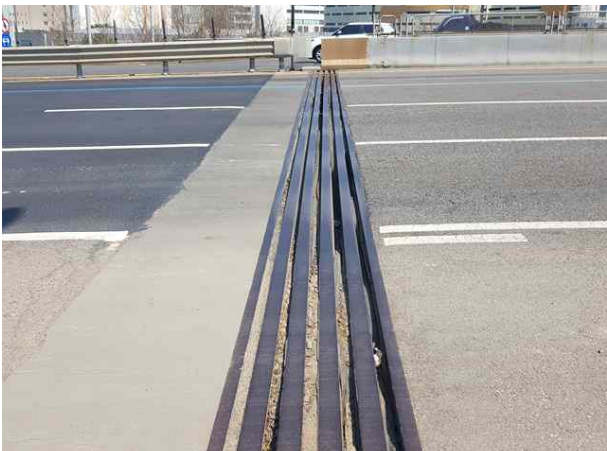
| 22<br>(25년 하반기) | A1(서울) 신축이음<br>유간 토사퇴적 | 22<br>(26년 상반기) | A1(서울) 신축이음<br>유간 토사퇴적 |
