## 10. 마 송 I C 교

## 10. 마송IC교(3중)

## ① 정기안전점검표

점검일자 : 2026년 04월 07일

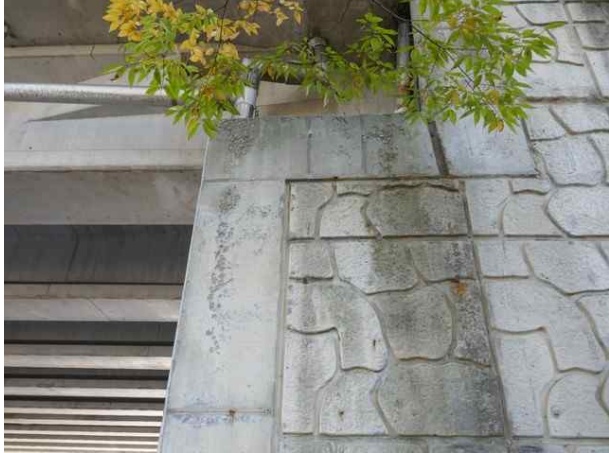
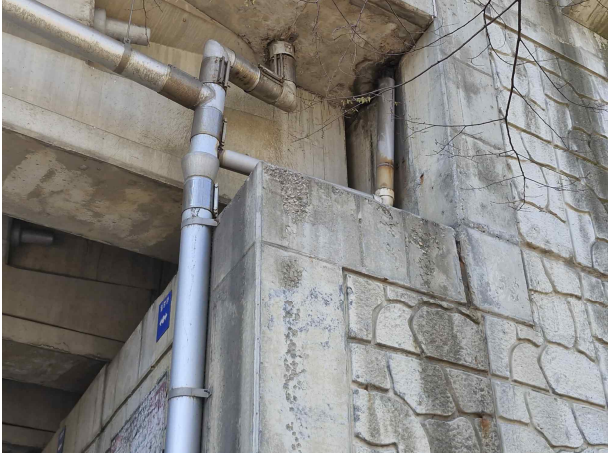
| <p>05<br/>(25년 하반기)</p> | <p>교대(A1, 마송) 벽체<br/>박리</p> |

| 점검부위 | | 점검결과 | 발생원인 | 조치 필요사항 | 사진번호 |
|---|---|---|---|---|---|
| 교대 및 교각 | | · 균열(0.3mm미만)<br>· 박리<br>· 교좌면 토사퇴적<br>· 실란트 열화<br>· 표면오염 | -건조수축, 온도변화<br>-신축이음 누수, 동결융해<br>-신축이음 누수<br>-공용증가<br>-신축이음 누수 | -표면처리<br>-단면보수<br>-정비<br>-실란트주입<br>-표면처리 | 11, 12<br>5, 14<br>13<br>15<br>4 |

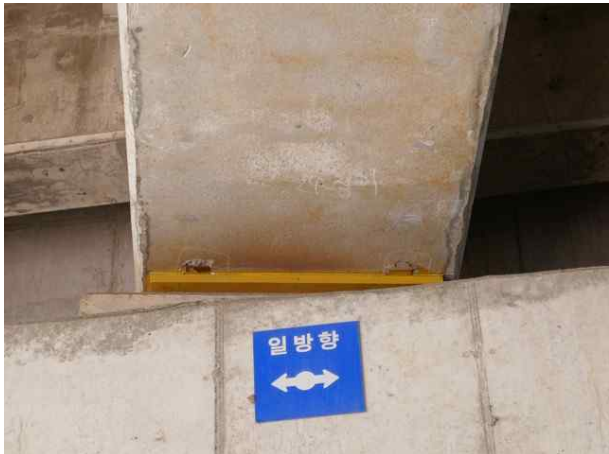
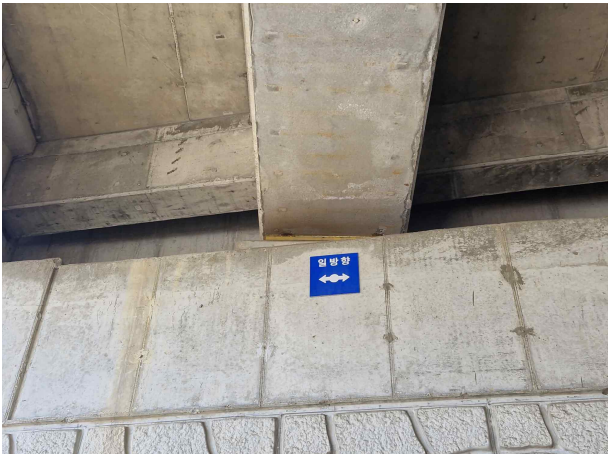
| <p>06<br/>(25년 하반기)</p> | <p>거더(A1G2, 누산)<br/>박락</p> |

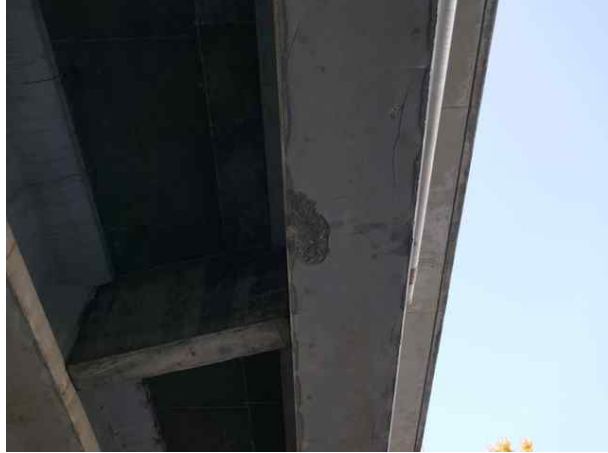
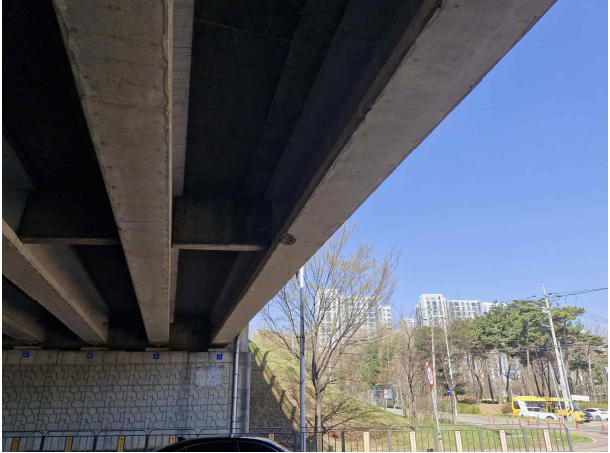
| 07<br>(25년 하반기) | 거더(A2G1, 마송)<br>파손 | 07<br>(26년 상반기) | 거더(A2G1, 마송)<br>파손 |

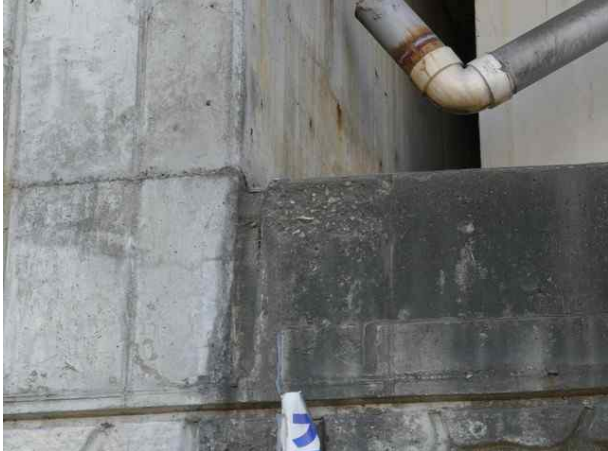
| 14<br>(25년 하반기) | 교대(A2, 마송) 벽체<br>박리 | 14<br>(26년 상반기) | 교대(A2, 마송) 벽체<br>박리 |

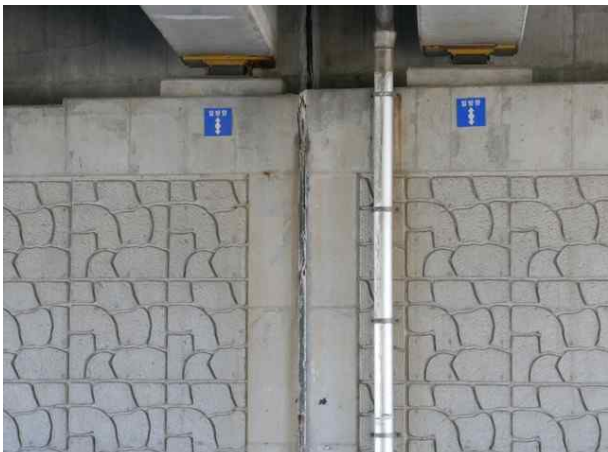
| 15<br>(25년 하반기) | 교대(A2, 접속부) 벽체<br>실란트 열화 | 15<br>(26년 상반기) | 교대(A2, 접속부) 벽체<br>실란트 열화 |
